“ACTUALIZACIÓN, AJUSTES Y COMPLEMENTACIÓN DE LA FACTIBILIDAD Y LOS ESTUDIOS Y DISEÑOS DEL CABLE AÉREO EN SAN CRISTÓBAL, EN BOGOTÁ D.C.”

CONTRATO DE CONSULTORÍA No. 1630 DE 2020

INF-EST-CASC-230-21

“INFORME DE ESTRUCTURAS EXISTENTES”

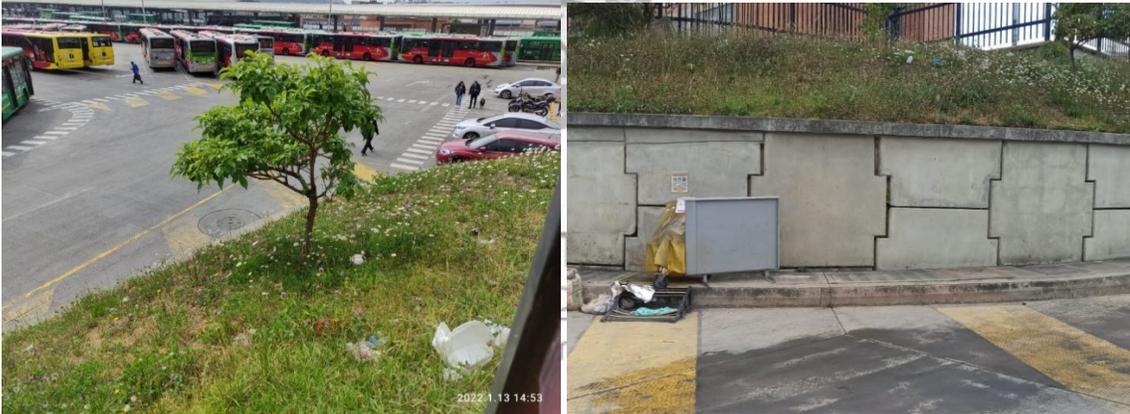
Descripción de la estructura:	Actualmente se tiene en el sector una red de alcantarillado, que requiere su desviación, al igual de un muro existente construido para la preservación del talud.
Propuesta Urbanística para el área remanente	No se tiene propuesta urbanística por estar en zona operativa.
Descripción estructuras vecina	Una red de alcantarillado, un muro de contención en buen estado y la existencia de una vía en concreto rígido
Presencia de fisuras en las estructuras vecinas	No se evidencia fisuras en el muro.
Recomendación	Realizar desvío de la alcantarilla previo a la excavación de cimentación para no afectar la operación de la red.
Obras de protección	Señalización en la vía.

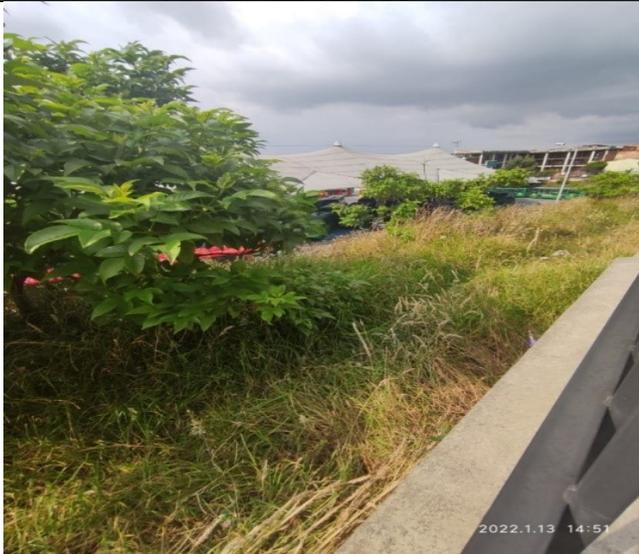
Descripción de la estructura:	Actualmente se tiene en el sector una red de agua potable, que se hace necesario su desviación, al igual que la preservación de un muro mecánicamente estabilizado existente construido para la preservación del talud.
Propuesta Urbanística para el área remanente	No se tiene propuesta urbanística por estar en zona operativa.
Descripción estructuras vecina	Una red de acueducto, un muro de contención en buen estado y la existencia de una vía en concreto rígido.
Presencia de fisuras en las estructuras vecinas	No se evidencia fisuras en el muro mecánico.
Recomendación de desmonte y demolición	1.- Desvío de red de agua potable, 2.- Perforación y construcción de pilotes, 3.- Excavación para alojar zapata, 4.- Quitar escamas de muro mecánico, 5.- Construcción de zapata y 6.- Reconstruir el área afectada con la restitución de muro de concreto reforzado.

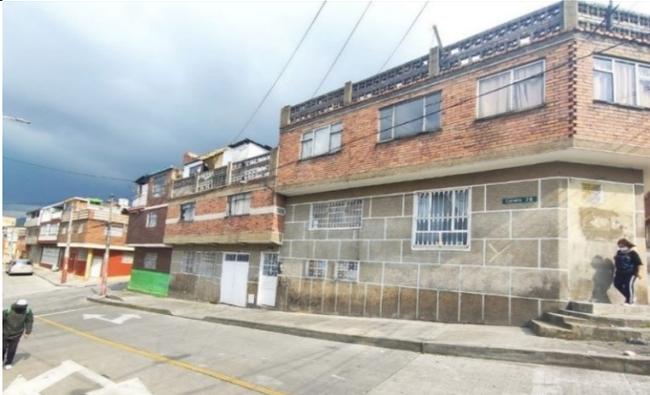
Descripción de la estructura a demoler:	<p>Sin información sobre su cimentación. Las viviendas son construidas de bloque, ladrillo y losas de concreto. En los predios no se observan castillos y trabes que confinen mampostería y huecos de ventanas.</p> <p>El área total de las viviendas a demoler es de 8.0 m de ancho y 28.40 m de longitud y una altura promedio aproximada de 7.2 m.</p>
Volumen de escombros aproximado:	1,704 m ³
Propuesta Urbanística para el área remanente

<p>Recomendación de desmonte y demolición</p>	<p>Desconexión de líneas de servicio, retirar ventanas, plomería, carpintería, etc. Demoler losa y posteriormente muros, nivel por nivel de arriba hacia abajo. Trabajo Manual.</p>
<p>Obras de protección</p>	<p>Señalización en vía y protección con láminas en niveles de demolición tanto en vía y viviendas aledañas.</p>
<p>Registro fotográfico viviendas aledañas</p>

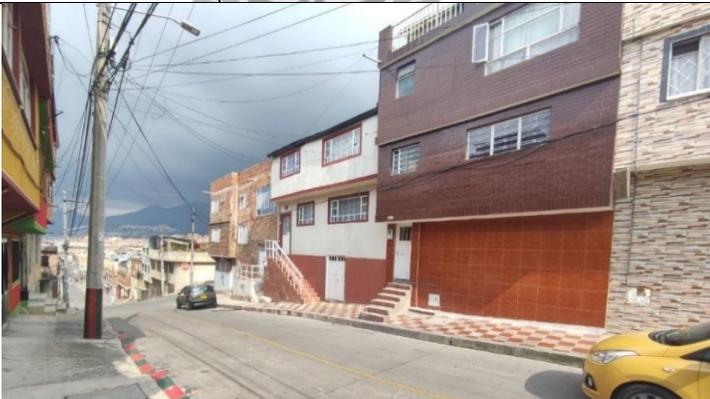
Descripción de la estructura a demoler:	<p>Sin información sobre su cimentación. Se observan ambas viviendas de 3 niveles, construidas con ladrillo y losas de concreto. El predio de la esquina no se observan castillos y traveses que confinen mampostería y huecos de ventanas.</p> <p>El área total de las viviendas a demoler es de 8.0 m de ancho y 20.0 m de longitud y una altura promedio aproximada de 7.2 m.</p>
Volumen de escombros aproximado:	1,152 m ³
Propuesta Urbanística para el área remanente

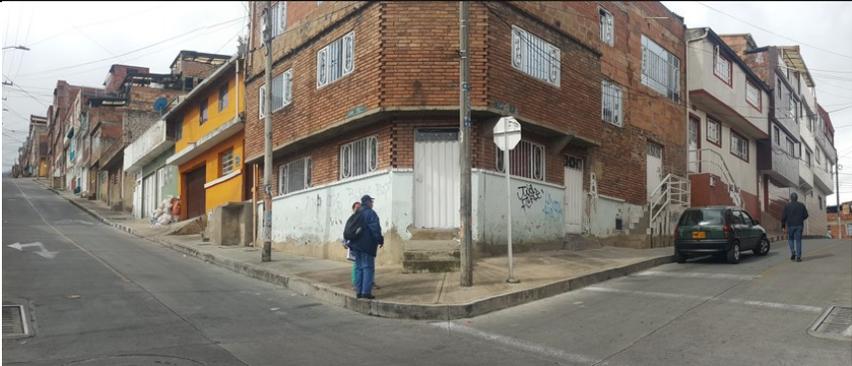
<p>Descripción de las estructuras aledañas:</p>	<p>Viviendas de dos y tres niveles, construidas con ladrillo y losas de concreto. Se desconoce la existencia de castillos en huecos de ventanas.</p>
<p>Presencia de fisuras en las estructuras vecinas</p>	<p>No se evidencia fisuras en viviendas aledañas.</p>
<p>Recomendación</p>	<p>Tener especial cuidado en no dañar la cimentación de la vivienda aledaña a demoler, verificar las condiciones de esta al llegar a ese nivel. Se deberán colocar testigos de yeso o vidrio en viviendas aledañas afín de monitorear la verticalidad de los muros perimetrales a las viviendas a demoler.</p>

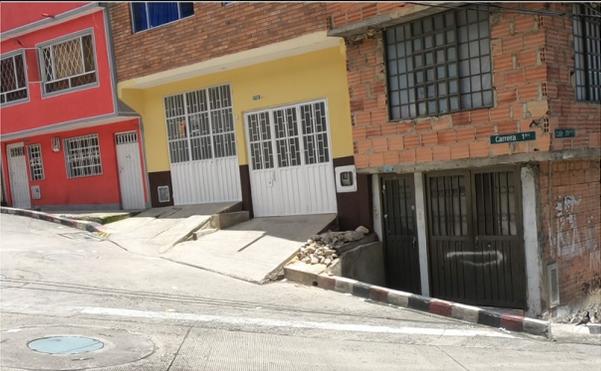
Descripción de la estructura a demoler:	<p>Sin información sobre su cimentación. Viviendas construidas con ladrillos y losas de concreto reforzado. Se observa deterioro de la vivienda en la esquina al no tener castillos de esquina en los niveles 1 y 2.</p> <p>El área total de las viviendas a demoler es de 13.0 m de ancho promedio y 22.50 m de longitud y una altura promedio aproximada de 7.8 m.</p>
Volumen de escombros aproximado:	2,282 m ³
Propuesta Urbanística para el área remanente

Recomendación de desmonte y demolición	Apuntalar muros de la vivienda ubicada en esquina en todos los niveles para empezar la demolición de arriba hacia abajo. Tener especial cuidado en no dañar la cimentación de la vivienda aledaña a demoler, verificar las condiciones de esta al llegar a ese nivel.
Obras de protección	Señalización en vía y protección con láminas en niveles de demolición tanto en vía y viviendas aledañas.
Registro fotográfico viviendas aledañas

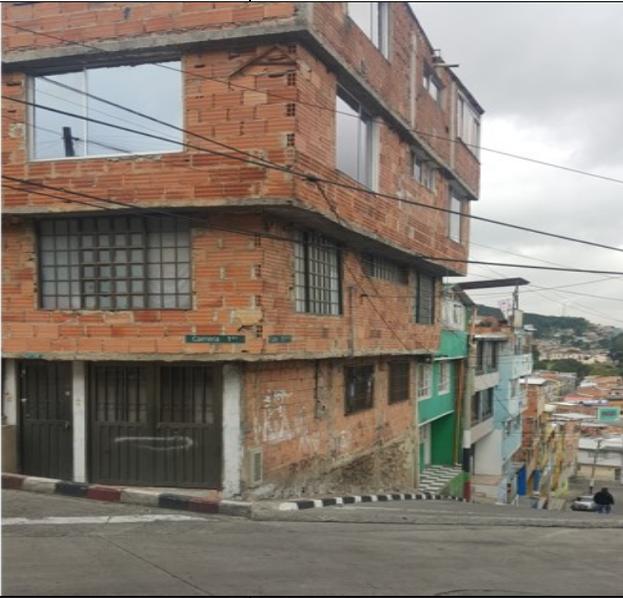
Descripción de las estructuras aledañas:	Viviendas de tres niveles, construidas con ladrillo y losas de concreto. Se desconoce la existencia de castillos en huecos de ventanas.
Presencia de fisuras en las estructuras vecinas	No se evidencia fisuras en viviendas aledañas.
Recomendación	Tener especial cuidado en no dañar la cimentación de la vivienda aledaña a demoler, verificar las condiciones de esta al llegar a ese nivel. Se deberán colocar testigos de yeso o vidrio en viviendas aledañas afín de monitorear la verticalidad de los muros perimetrales a las viviendas a demoler.

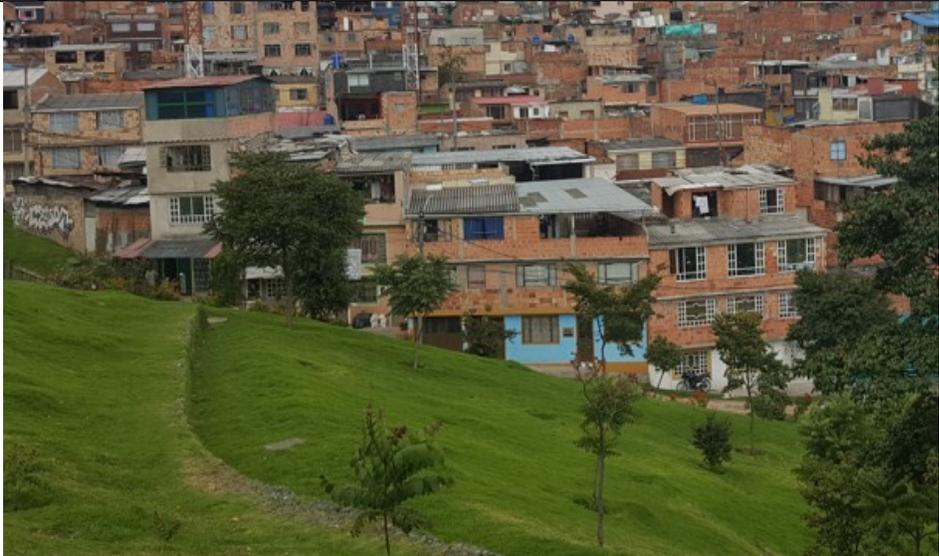
Descripción de la estructura a demoler:	<p>Sin información sobre su cimentación. La mayor parte de las viviendas están construidas por muros de ladrillo y losas de concreto reforzado. Algunas otras, el techo se encuentra a base de láminas.</p> <p>El área total de las viviendas a demoler es de 24.30 m de ancho promedio y 41.80 m de longitud y una altura promedio aproximada de 7.2 m.</p>
Volumen de escombros aproximado:	7,313 m ³

<p>Recomendación de desmonte y demolición</p>	<p>La mayoría de las viviendas tiene ventales grandes, por lo que se deben retirar de manera inicial.</p> <p>Tener especial cuidado en no dañar la cimentación de la vivienda aledaña a demoler, verificar las condiciones de esta al llegar a ese nivel.</p>
<p>Obras de protección</p>	<p>Señalización en vía y protección con láminas en niveles de demolición tanto en vía y viviendas aledañas.</p>
<p>Registro fotográfico estructuras vecinas</p>

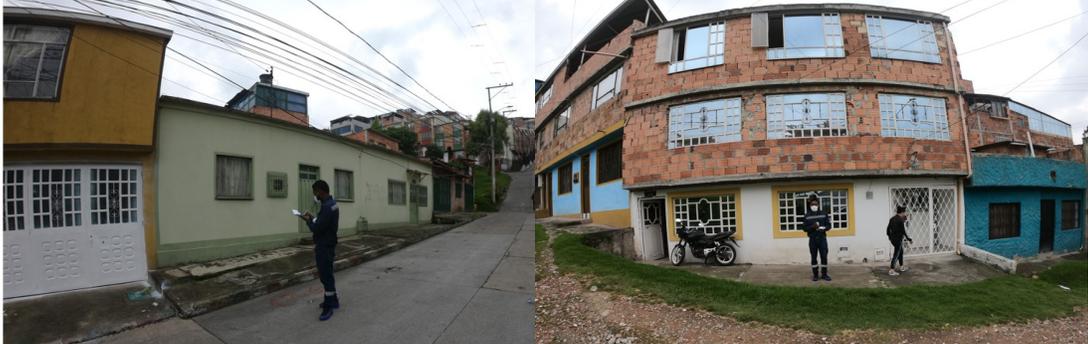
<p>Descripción de las estructuras aledañas:</p>	<p>Las viviendas aledañas están construidas por muros de ladrillo y losas de concreto reforzado.</p>
<p>Presencia de fisuras en las estructuras vecinas</p>	<p>No se evidencia fisuras en viviendas aledañas.</p>
<p>Recomendación</p>	<p>Tener especial cuidado en no dañar la cimentación de la vivienda aledaña a demoler, verificar las condiciones de esta al llegar a ese nivel. Se deberán colocar testigos de yeso o vidrio en viviendas aledañas afín de monitorear la verticalidad de los muros perimetrales a las viviendas a demoler.</p>

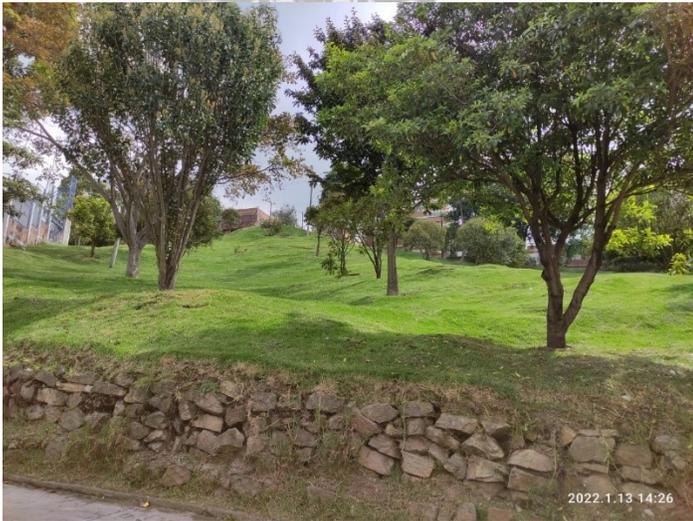
Descripción de la estructura:	Zona verde, contenida con muros en gaviones
Propuesta Urbanística para el área remanente	No aplica
Descripción estructuras aledañas	Muro en gavión, deformados por los asentamientos generados a través del tiempo; vía en concreto rígido
Presencia de fisuras en las estructuras vecinas	Deformaciones en muro en gaviones
Recomendación	Reconfigurar muros de piedra para conformación de talud.
Obras de protección	Señalización delimitando obra.

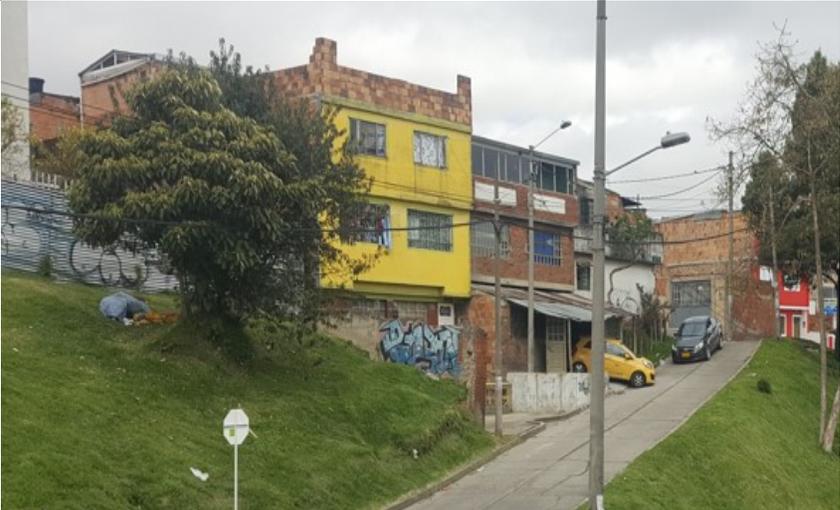
Descripción de la estructura a demoler:	<p>Sin información sobre su cimentación. Viviendas construidas de ladrillo y losas de concreto. En una de ellas se aprecia el techo a base de láminas.</p> <p>El área total de las viviendas a demoler es de 21.0 m de ancho y 23.0 m de longitud promedio y una altura promedio aproximada de 6.4 m.</p>
Volumen de escombros aproximado:	2,898 m ³
Propuesta Urbanística para el área remanente:

<p>Recomendación de desmonte y demolición</p>	<p>Comenzar el desmonte de la vivienda con ventanales y techo de lámina.</p> <p>Tener especial cuidado en no dañar la cimentación de la vivienda aledaña a demoler, verificar las condiciones de esta al llegar a ese nivel.</p>
<p>Obras de protección</p>	<p>Señalización en vía y protección con láminas en niveles de demolición tanto en vía y viviendas aledañas.</p>
<p>Registro fotográfico estructuras existentes</p>

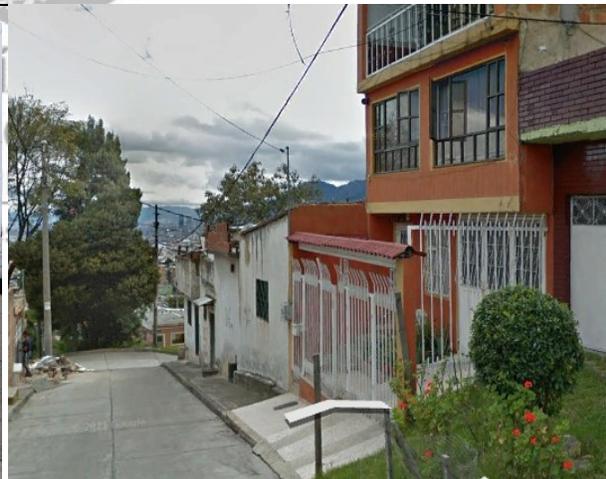
<p>Descripción de las estructuras aledañas:</p>	<p>Vivienda de 1 nivel construida de muros de tabique con techo de lámina. Del lado opuesto se tiene casa de 3 niveles de ladrillo con losas de concreto reforzado.</p>
<p>Presencia de fisuras en las estructuras vecinas</p>	<p>No se evidencia fisuras en viviendas aledañas.</p>
<p>Recomendación</p>	<p>Tener especial cuidado en no dañar la cimentación de la vivienda aledaña a demoler, verificar las condiciones de esta al llegar a ese nivel. Se deberán colocar testigos de yeso o vidrio en viviendas aledañas afín de monitorear la verticalidad de los muros perimetrales a las viviendas a demoler.</p>
<p>Obras de protección</p>	<p>Señalización en vía y protección con láminas y/o mallas en niveles de demolición tanto en vía y viviendas aledañas.</p>

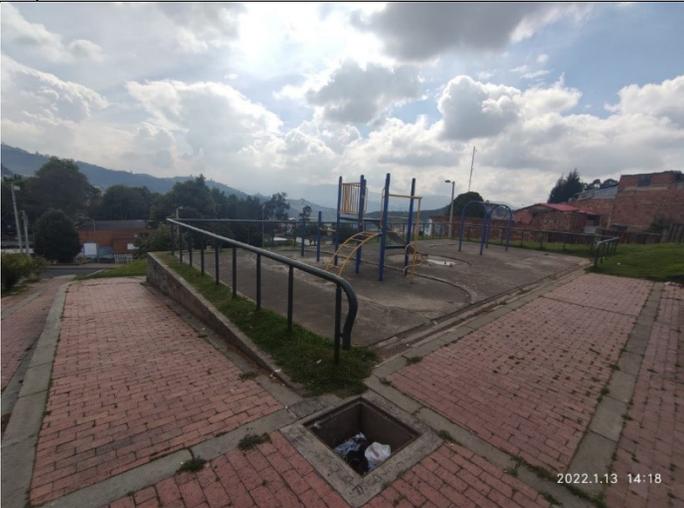
Descripción de la estructura a demoler:	Parque infantil, patio en concreto rígido y senderos peatonales en adoquín. El área total para demolición de la plancha de concreto será: 7.5 x 7.5 m.	
Volumen de escombros aproximado:	8.5 m ³	
Propuesta Urbanística para el área remanente:

Recomendación de desmonte y demolición	Desmantelamiento en área de juegos infantiles.	
Obras de protección	Señalización en zona de trabajos.	
Descripción estructuras vecina	Áreas comunes del conjunto residencial La Colmena	
Presencia de fisuras en las estructuras vecinas	No se evidencia fisuras en plancha de concreto.

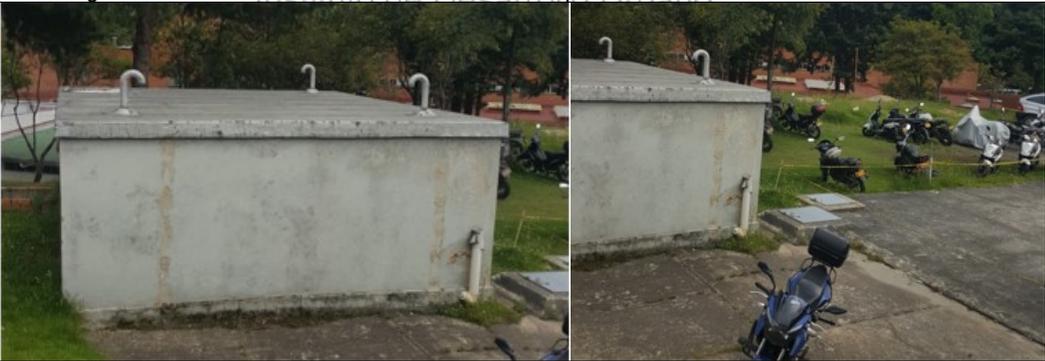
Descripción de las estructuras aledañas:	Dos (2) tanques para almacenamiento de agua potable, uno elevado y el segundo enterrado, redes de distribución de agua.
Presencia de fisuras en las estructuras vecinas	No se evidencia fisuras en tanques de agua.
Recomendación	Se deberá tener especial cuidado al momento de realizar la excavación para no afectar los muros de concreto del tanque enterrado.
Obras de protección	Señalización en área de trabajos.

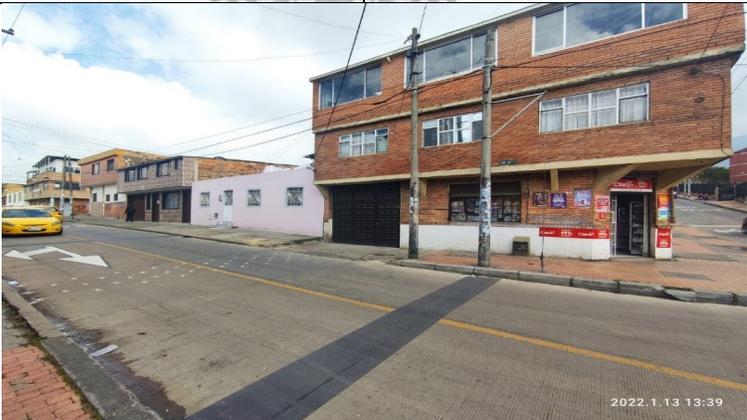
Descripción de la estructura a demoler:	Sin información sobre su cimentación. Viviendas construidas con ladrillo y losas de concreto reforzado. Se aprecian en buen estado. El área total de las viviendas a demoler es de 10.0 m de ancho y 40.0 m de longitud promedio y una altura promedio aproximada de 4.8 m.
Volumen de escombros aproximado:	1,920 m ³
Propuesta Urbanística para el área remanente:

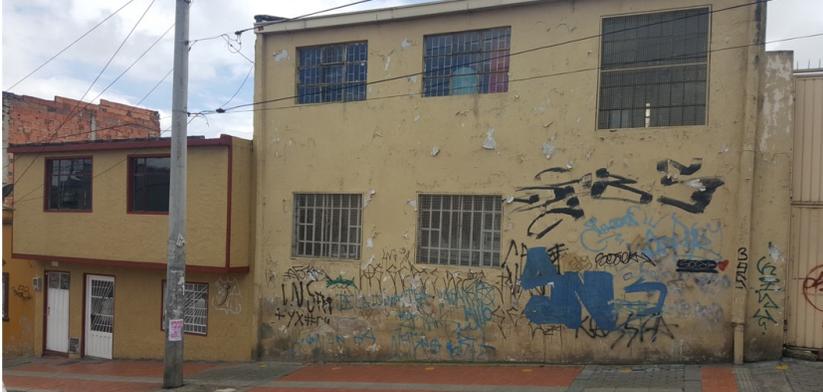
Descripción de las estructuras aledañas:	Viviendas de 2 y 3 niveles con muros de ladrillo y losas de concreto reforzado.
Presencia de fisuras en las estructuras vecinas	No se evidencia fisuras en viviendas aledañas.
Recomendación	Tener especial cuidado en no dañar la cimentación de la vivienda aledaña a demoler, verificar las condiciones de esta al llegar a ese nivel. Se deberán colocar testigos de yeso o vidrio en viviendas aledañas afín de monitorear la verticalidad de los muros perimetrales a las viviendas a demoler.
Obras de protección	Señalización en vía y protección con láminas y/o mallas en niveles de demolición tanto en vía y viviendas aledañas.

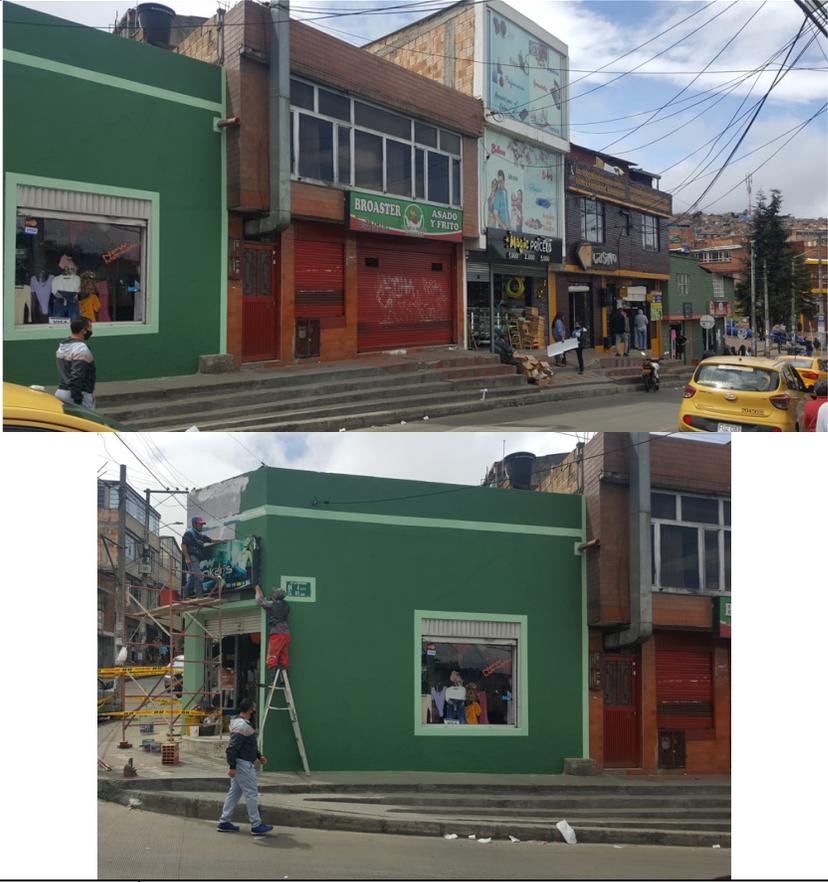
Descripción de la estructura a demoler:	<p>Sin información sobre su cimentación. Viviendas construidas al parecer en su mayoría de muros de ladrillo y losas de concreto reforzado.</p> <p>El área total de las viviendas a demoler es de 17.0 m de ancho promedio y 40.0 m de longitud y una altura promedio aproximada de 4.8 m.</p>
Volumen de escombros aproximado:	3,264 m ³

<p>Recomendación de desmonte y demolición</p>	<p>Prever el corte de servicios principalmente de gas, ya que estos predios son de tipo comercio, así como de los anuncios publicitarios.</p> <p>Tener especial cuidado en no dañar la cimentación de la vivienda aledaña a demoler, verificar las condiciones de esta al llegar a ese nivel.</p>
<p>Obras de protección</p>	<p>Señalización en área de trabajos.</p>
<p>Registro fotográfico de estructuras vecinas</p>

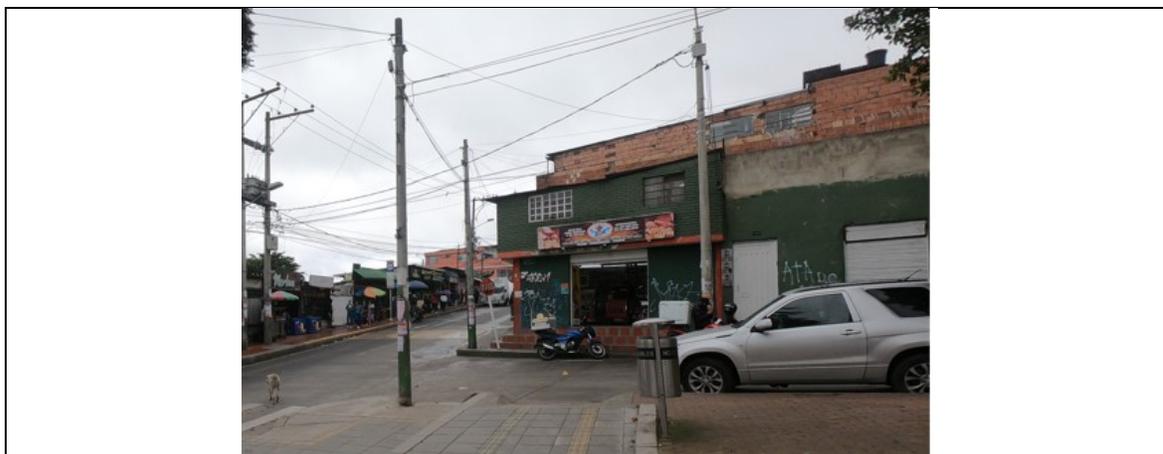
Descripción de las estructuras aledañas:	Vivienda de 1 nivel construida con muros de ladrillos y al parecer de losa de concreto reforzado.
Presencia de fisuras en las estructuras vecinas	No se evidencia fisuras en viviendas aledañas.
Recomendación	Tener especial cuidado en no dañar la cimentación de la vivienda aledaña a demoler, verificar las condiciones de esta al llegar a ese nivel. Se deberán colocar testigos de yeso o vidrio en viviendas aledañas afín de monitorear la verticalidad de los muros perimetrales a las viviendas a demoler.
Obras de protección	Señalización en vía y protección con láminas y/o mallas en niveles de demolición tanto en vía y viviendas aledañas.

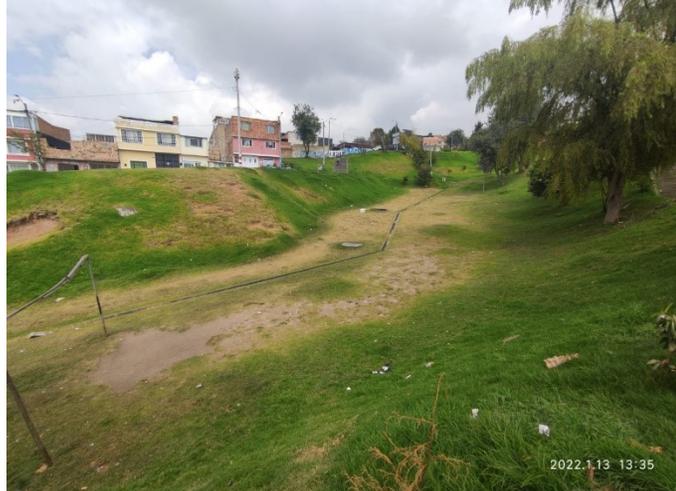
Descripción de la estructura:	No aplica.
Propuesta Urbanística para el área remanente	No aplica por ser un parque.
Descripción estructuras aledañas	Colector pluvial.
Presencia de fisuras en estructuras vecinas	No aplica
Recomendación	Verificar el posible paso de redes.
Obras de protección	Señalización delimitando obra.

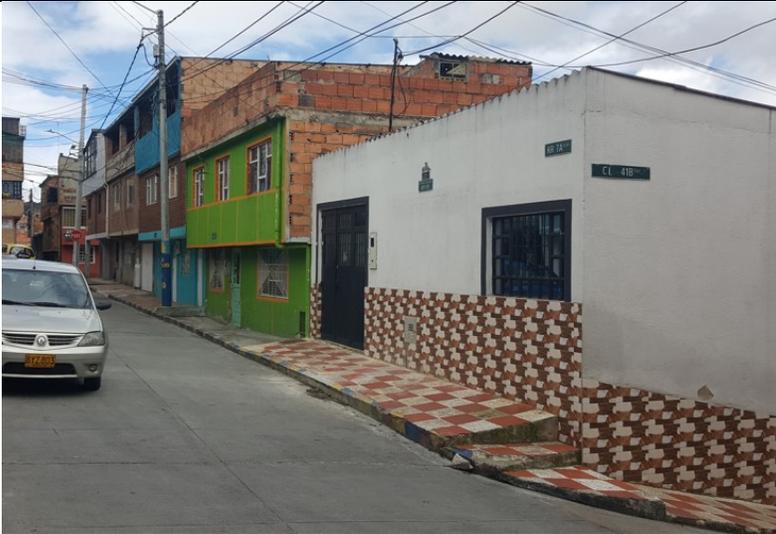
Descripción de la estructura a demoler:	<p>Sin información sobre su cimentación. Viviendas de muros de ladrillo. La vivienda de 2 niveles es a base de losas de concreto y la vivienda de 1 nivel de techo de láminas.</p> <p>El área total de las viviendas a demoler es de 15.0 m de ancho y 17.0 m de longitud promedio y una altura promedio aproximada de 3.6 m.</p>
Volumen de escombros aproximado:	918 m ³

<p>Recomendación de desmonte y demolición</p>	<p>Tener especial cuidado en no dañar la cimentación de la vivienda aledaña a demoler, verificar las condiciones de esta al llegar a ese nivel.</p>
<p>Obras de protección</p>	<p>Señalización en vía y protección con láminas en niveles de demolición tanto en vía y viviendas aledañas.</p>
<p>Registro fotográfico estructuras vecinas</p>

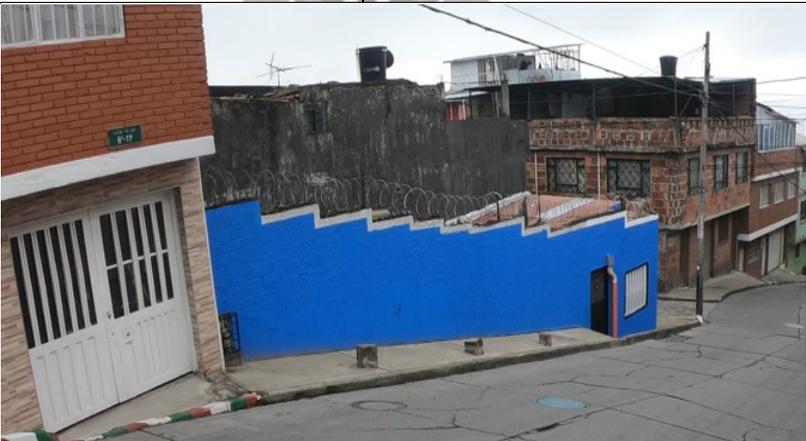
Descripción de la estructura:	<p>Sin información sobre su cimentación. Vivienda de 1 nivel construida a base de muros de ladrillo y techo de lámina. La construcción de 3 niveles es a base de muros de ladrillo y losa de concreto reforzado.</p> <p>El área total de las viviendas a demoler es de 15.0 m de ancho y 16.0 m de longitud promedio y una altura promedio aproximada de 4.8 m.</p>
Volumen de escombros aproximado:	1,152 m ³

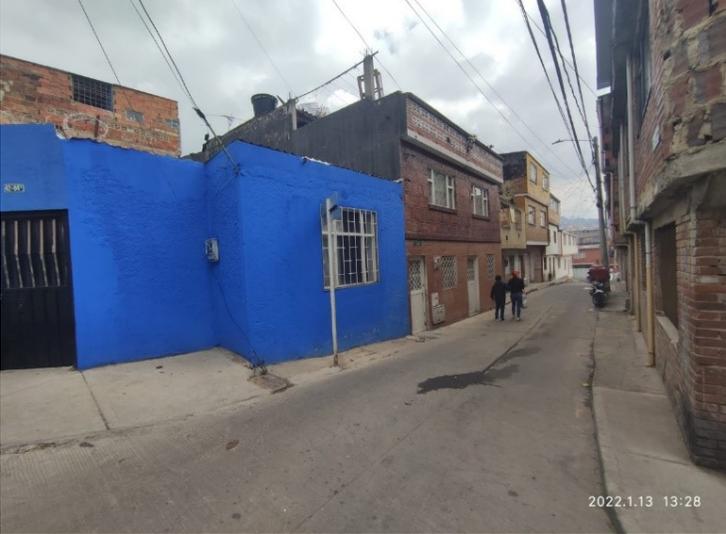
<p style="text-align: right; font-size: small;">2022.1.13 13:28</p>	
<p>Descripción estructuras vecina</p>	<p>Viviendas de 2 niveles construidas con muros de ladrillo y losas de concreto reforzado.</p>	
<p>Presencia de fisuras en las estructuras vecinas</p>	<p>No se evidencia fisuras en viviendas aledañas.</p>	
<p>Recomendación de desmonte y demolición</p>	<p>Tener especial cuidado en no dañar la cimentación de la vivienda aledaña a demoler, verificar las condiciones de esta al llegar a ese nivel.</p>	
<p>Obras de protección</p>	<p>Señalización en vía y protección con láminas en niveles de demolición tanto en vía y viviendas aledañas.</p>

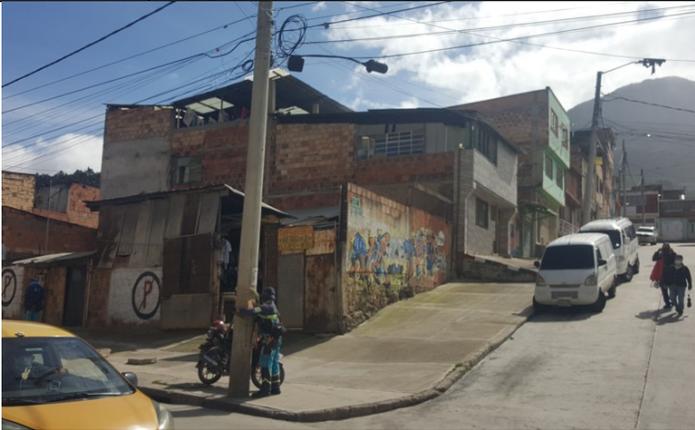
Descripción de la estructura a demoler:	Sin información sobre su cimentación. Viviendas construidas principalmente de muros de ladrillo y losas de concreto reforzado, algunas viviendas el último nivel cuenta con techo de lámina. El área total de las viviendas a demoler es de 18.50 m de ancho y 28.80 m de longitud promedio y una altura promedio aproximada de 4.8 m.
Volumen de escombros aproximado:	2,557 m ³
Propuesta Urbanística para el área remanente:

<p>Recomendación de desmonte y demolición</p>	<p>Tener especial cuidado en no dañar la cimentación de la vivienda aledaña a demoler, verificar las condiciones de esta al llegar a ese nivel.</p>
<p>Obras de protección</p>	<p>Señalización en vía y protección con láminas en niveles de demolición tanto en vía y viviendas aledañas.</p>
<p>Registro fotográfico estructuras vecinas</p>

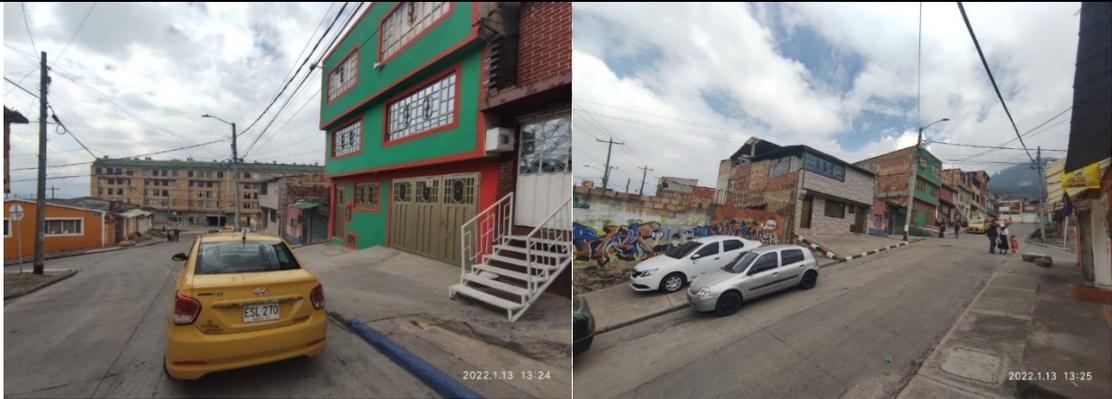
<p>Descripción de las estructuras aledañas:</p>	<p>Vivienda de 2 niveles a base de muros de ladrillo y losa de concreto reforzado.</p>
<p>Presencia de fisuras en las estructuras vecinas</p>	<p>No se evidencia fisuras en viviendas aledañas.</p>
<p>Recomendación</p>	<p>Tener especial cuidado en no dañar la cimentación de la vivienda aledaña a demoler, verificar las condiciones de esta al llegar a ese nivel. Se deberán colocar testigos de yeso o vidrio en viviendas aledañas afín de monitorear la verticalidad de los muros perimetrales a las viviendas a demoler.</p>

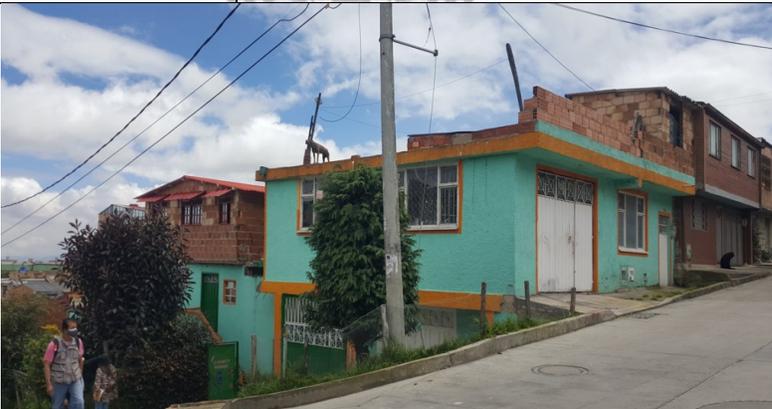
Descripción de la estructura a demoler:	Sin información sobre su cimentación. Vivienda construida a base de muros de ladrillo y losas de concreto reforzado en un tramo, en el contiguo es a base de lámina. El área total de las viviendas a demoler es de 9.0 m de ancho y 24.50 m de longitud promedio y una altura promedio aproximada de 4.8 m.
Volumen de escombros aproximado:	1,058 m ³
Propuesta Urbanística para el área remanente:

Recomendación de desmonte y demolición	Corte de energía para reubicar poste de luz. Tener especial cuidado en no dañar la cimentación de la vivienda aledaña a demoler, verificar las condiciones de esta al llegar a ese nivel.
Obras de protección	Señalización en vía y protección con láminas en niveles de demolición tanto en vía y viviendas aledañas.

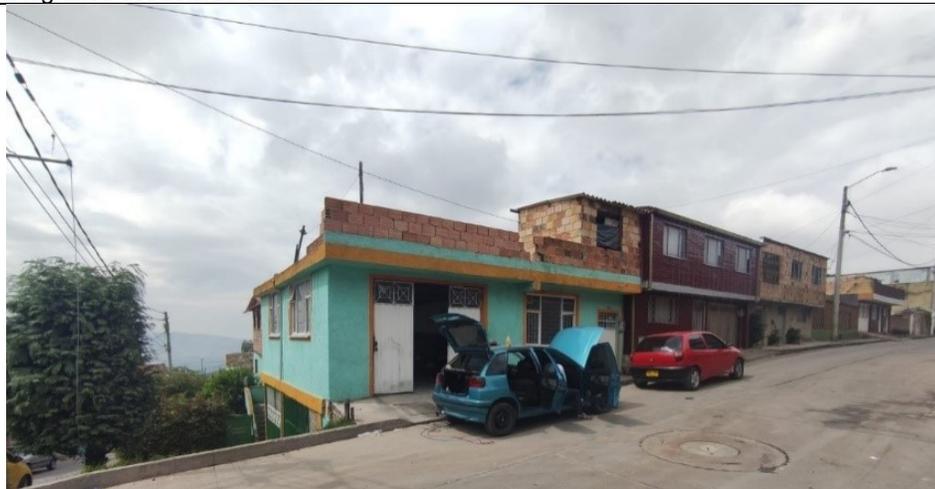
Descripción de las estructuras aledañas:	Vivienda construida a base de muros de ladrillo y losas de concreto reforzado.
Presencia de fisuras en las estructuras vecinas	No se evidencia fisuras en viviendas aledañas.
Recomendación	Tener especial cuidado en no dañar la cimentación de la vivienda aledaña a demoler, verificar las condiciones de esta al llegar a ese nivel. Se deberán colocar testigos de yeso o vidrio en viviendas aledañas afín de monitorear la verticalidad de los muros perimetrales a las viviendas a demoler.
Obras de protección	Señalización en vía y protección con láminas y/o mallas en niveles de demolición tanto en vía y viviendas aledañas.

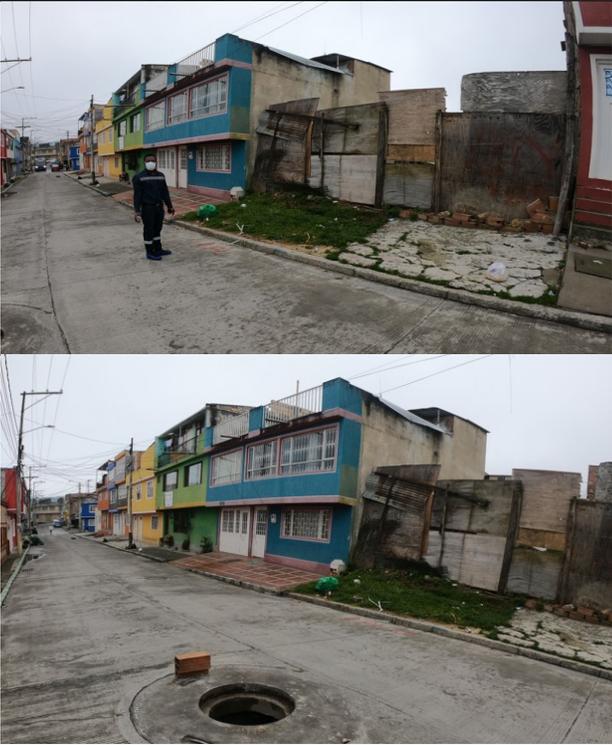
Descripción de la estructura a demoler:	<p>Sin información sobre su cimentación. Las viviendas de 2 y 3 niveles, la cual esta contruida a base de muros de ladrillo y losa de concreto reforzado.</p> <p>Existe un terreno baldío, el cual solo esta delimitado por láminas.</p> <p>El área total de las viviendas a demoler es de 15.0 m de ancho (sin contemplar terreno baldío) y 25.0 m de longitud promedio y una altura promedio aproximada de 4.8 m.</p>
Volumen de escombros aproximado:	1,800 m ³

<p>Recomendación de desmonte y demolición</p>	<p>Tener especial cuidado en no dañar la cimentación de la vivienda aledaña a demoler, verificar las condiciones de esta al llegar a ese nivel.</p>
<p>Obras de protección</p>	<p>Señalización en vía y protección con láminas en niveles de demolición tanto en vía y viviendas aledañas.</p>
<p>Registro fotográfico estructuras vecinas</p>

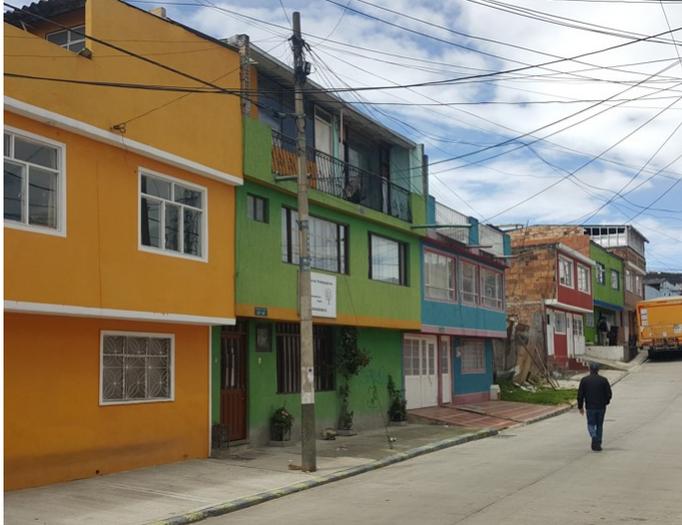
<p>Descripción de las estructuras aledañas:</p>	<p>Las viviendas constan 2 y 3 niveles respectivamente, las cuales son de muros de ladrillo y losas de concreto reforzado.</p>
<p>Presencia de fisuras en las estructuras vecinas</p>	<p>No se evidencia fisuras en viviendas aledañas.</p>
<p>Recomendación</p>	<p>Tener especial cuidado en no dañar la cimentación de la vivienda aledaña a demoler, verificar las condiciones de esta al llegar a ese nivel. Se deberán colocar testigos de yeso o vidrio en viviendas aledañas afín de monitorear la verticalidad de los muros perimetrales a las viviendas a demoler.</p>

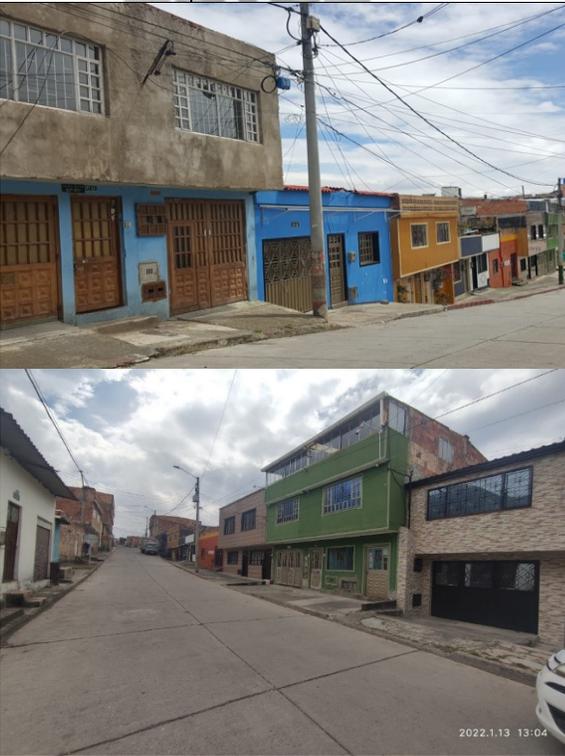
Descripción de la estructura a demoler:	<p>Sin información sobre su cimentación. Viviendas de muros de ladrillo y losas de concreto reforzado. Existe una vivienda de un nivel que tiene techo de lámina.</p> <p>El área total de las viviendas a demoler es de 23.0 m de ancho y 24.60 m de longitud promedio y una altura promedio aproximada de 3.6 m.</p>
Volumen de escombros aproximado:	2,037 m ³
