#### 4.3 IDENTIFICACIÓN DE ZONAS DE PROCESOS

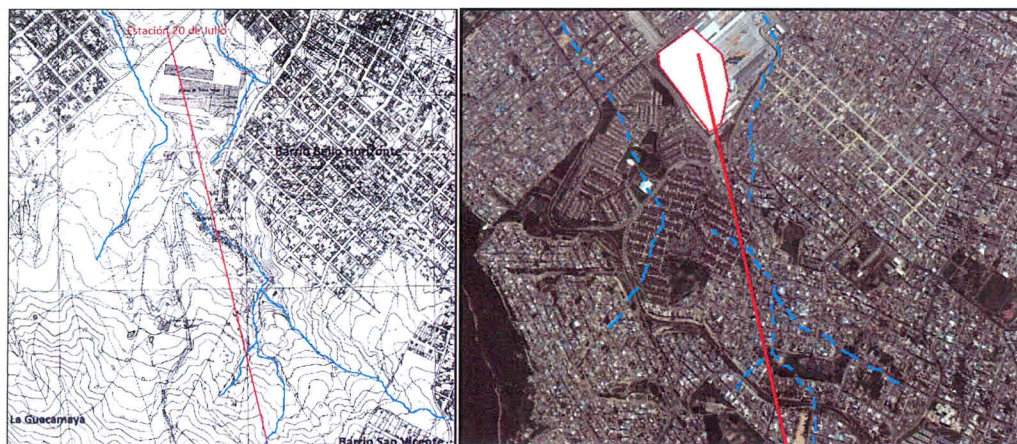
En el sector de Villa de los Alpes y los alrededores de la actual estación Portal 20 de Julio del Transmilenio, también se encuentran algunos drenajes que han sido canalizados y cubiertos con el avance de la urbanización como se observa en la **Figura 17**. “Drenajes cubiertos por urbanización en el sector de Villa de los Alpes”.

Figura 17. Drenajes cubiertos por urbanización en el sector de Villa de los Alpes

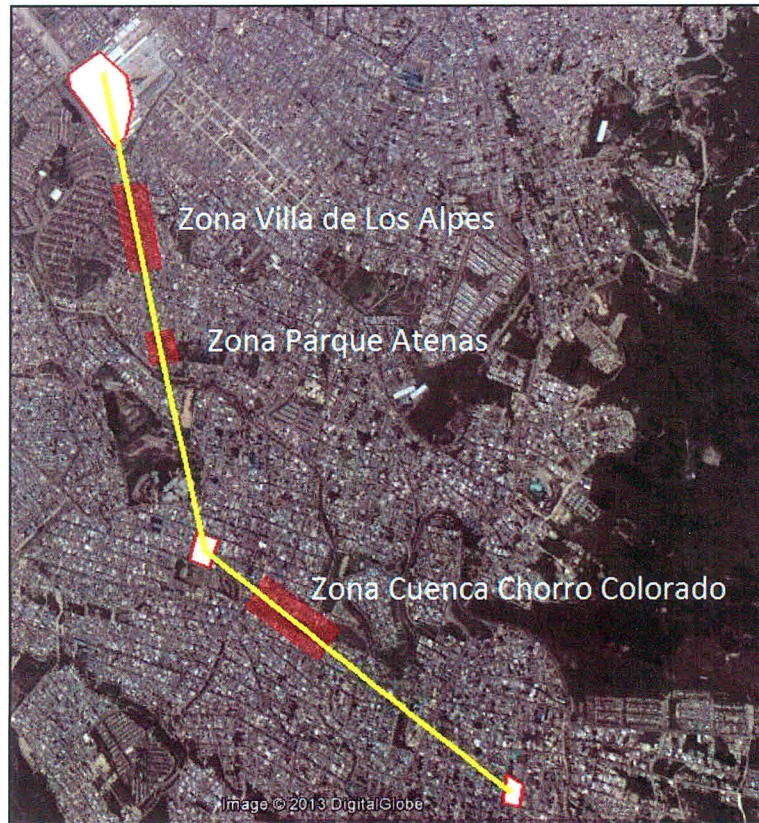
Una vez ubicadas las zonas de implantación de las estaciones y pilonas del sistema de cable, hecha una revisión en detalle de estas ubicaciones en el mapa de amenaza por fenómeno de remoción en masa (Figura 11), complementando tanto con los hallazgos del análisis multitemporal como con lo observado en los recorridos detallados a lo largo del trazado, se detectaron tres zonas críticas las cuales se describen a continuación, según su ubicación en el trazado y se señalan en la **Figura 18**. “Zonas críticas encontradas en el trazado del cable”.

Figura 18. Zonas críticas encontradas en el trazado del cable

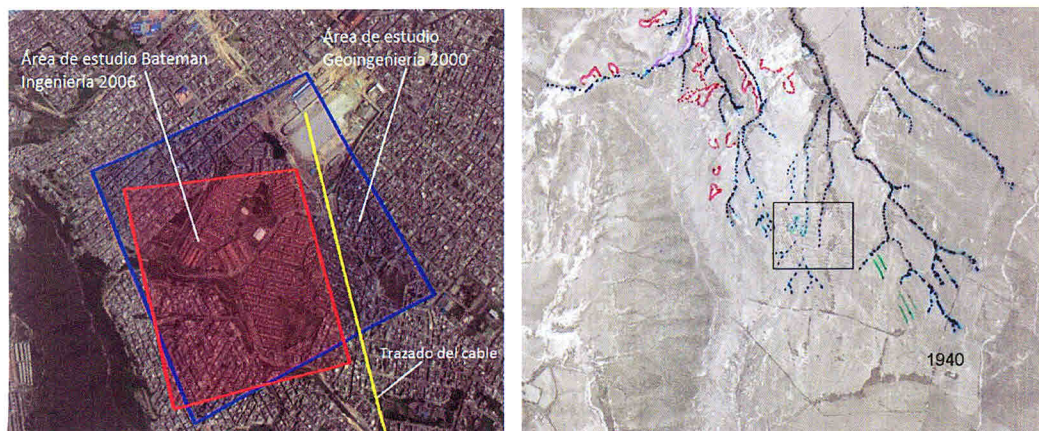
- Posteriormente, en el 2006, BATEMAN INGENIERIA realiza un estudio en el que identifica que los procesos principales del sector están ubicados hacia la vía Villavicencio y hacia la parte central y suroccidental de la urbanización Villa de Los Alpes, tal como se puede ver en la **Figura 19**. “Áreas de estudio procesos Villa de Los Alpes”.

El estudio de BATEMAN INGENIERIA (2006) indica que este sector no presenta riesgo hidrogeológico, sin embargo es importante tener en cuenta que si los drenajes cubiertos no fueron hechos de forma técnica, las aguas dispersas en los materiales de las vertientes aumentan la probabilidad de ocurrencia de procesos morfodinámicos.

Finalmente BATEMAN INGENIERIA (2006) concluye que la zona se encuentra *“en un antiguo valle de suelos transportados de fluvio glacial tipo arcilla con algunas gravas finas, sobre los que se dispusieron rellenos para la conformación de la vía y del barrio Villa de Los Alpes”*

**Figura 19. Áreas de estudio procesos Villa de Los Alpes. Tomado de Google Earth, sin escala**

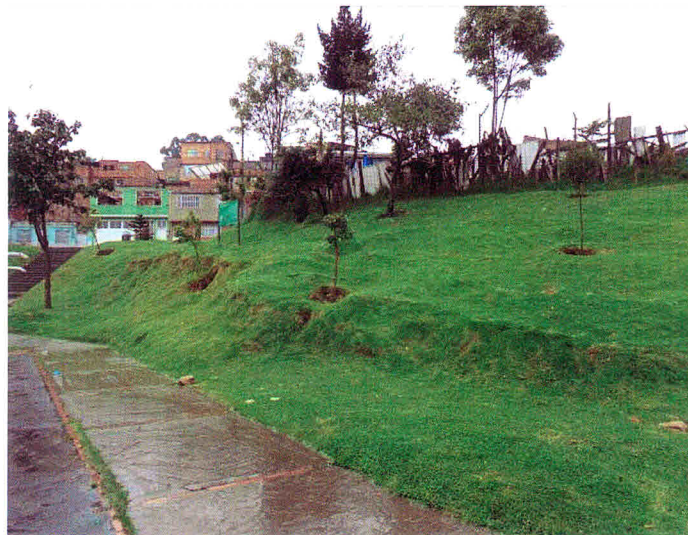
Durante los diferentes recorridos de campo se identificaron en el sector de Villa de Los Alpes (0+330-0+700) evidencias de que la zona ha tenido problemas de inestabilidad, tales como agrietamiento de viviendas, asentamiento de andenes, inclinación de postes y cercas. Dichas evidencias están asociadas a un proceso morfodinámico importante en el barrio Villa de Los Alpes, para el cual se han realizado varios estudios desde el año 1999. A continuación se hace mención de algunos de estos estudios:

**Figura 20. Áreas de estudio procesos Villa de Los Alpes. Aspecto de la zona.**

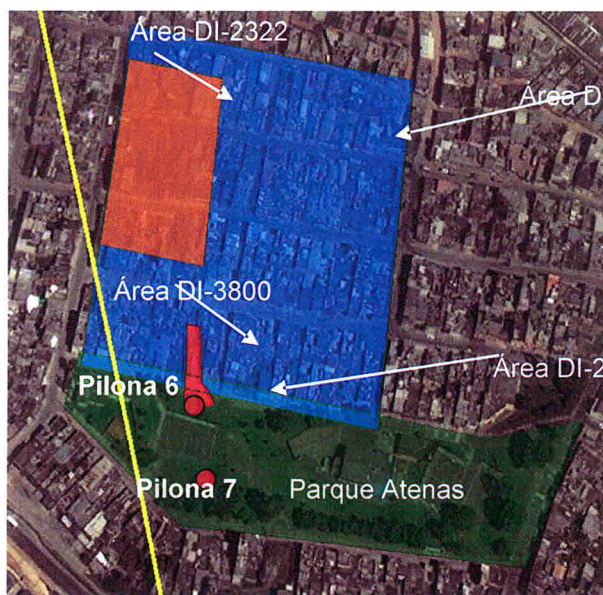
A continuación, en la **Figura 21**. “Conceptos y diagnósticos técnicos realizados por el FOPAE en el barrio Atenas”, se muestran las áreas de estudio de cada uno de los conceptos y diagnósticos técnicos que se describirán a continuación.

**Figura 21. Conceptos y diagnósticos técnicos realizados por el FOPAE en el barrio Atenas. Tomado de Google Earth, sin escala**

El diagnóstico DI-2089 de Junio de 2004 encontró evidencias de erosión laminar, reptación y deslizamiento en el parque Atenas, una vivienda fuertemente afectada por sus deficiencias constructivas y daños en la vía Diagonal 34 Sur. Se recomendó profundizar en las condiciones de amenaza y riesgo y realizar monitoreos para registrar el avance y delimitar el área de influencia de los procesos.

En el año 2005 el Diagnóstico Técnico DI-2373 realizado para varias manzanas del sector muestra que la zona verde del parque Atenas registra evidencias de reptación y hundimiento de la vía, además se presentan daños en las viviendas por asentamientos diferenciales. Concluye que en la zona hubo un proceso inadecuado de urbanización donde se ocuparon antiguos drenajes y una disposición anti-técnica de rellenos antrópicos.

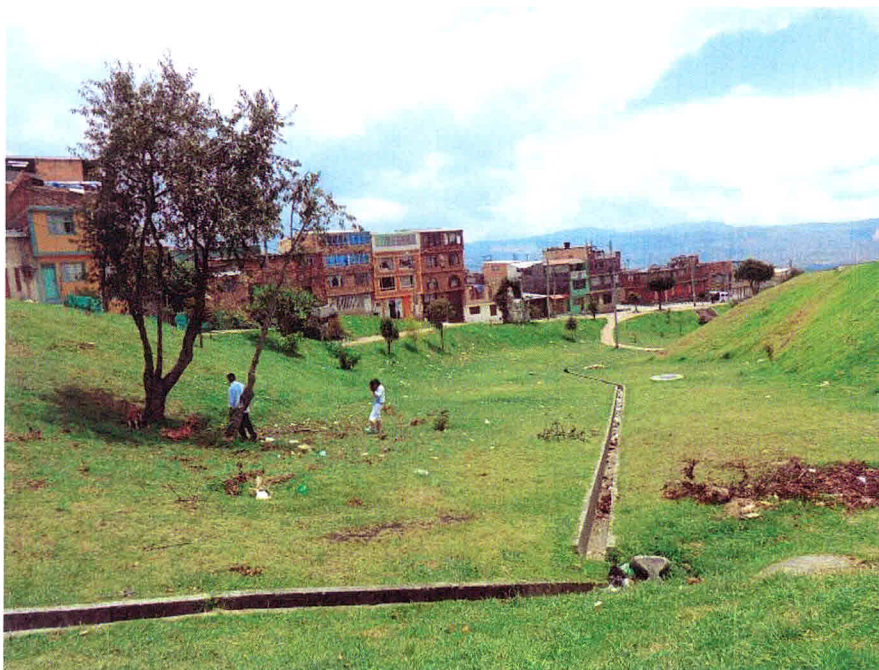
Un corto tramo del trazado (1+650-1+900) se encuentra en una zona definida como amenaza alta, la cual es una pequeña franja alargada alrededor de una quebrada de la zona conocida como Chorro Colorado (aguas abajo denominada Puente Colorado). Ver **Figura 22. "Cuenca quebrada Chorro Colorado"**.

Allí no se evidenciaron problemas de estabilidad actuales, la zona presenta cobertura vegetal, la quebrada esta canalizada y hay construido un canal para concentrar las aguas superficiales (Figura 16). Para este tramo el FOPAE ha generado varios diagnósticos y conceptos técnicos, todos anteriores a la canalización de la quebrada.

En las márgenes de la quebrada Chorro Colorado se presentaron problemas de inestabilidad, en Octubre de 2002 (CT-3785) ocurrió un deslizamiento rotacional en la margen izquierda, dadas las condiciones geomecánicas desfavorables del suelo, combinadas con una pendiente alta y resistencia baja.

Figura 22. Cuenca quebrada Chorro Colorado
