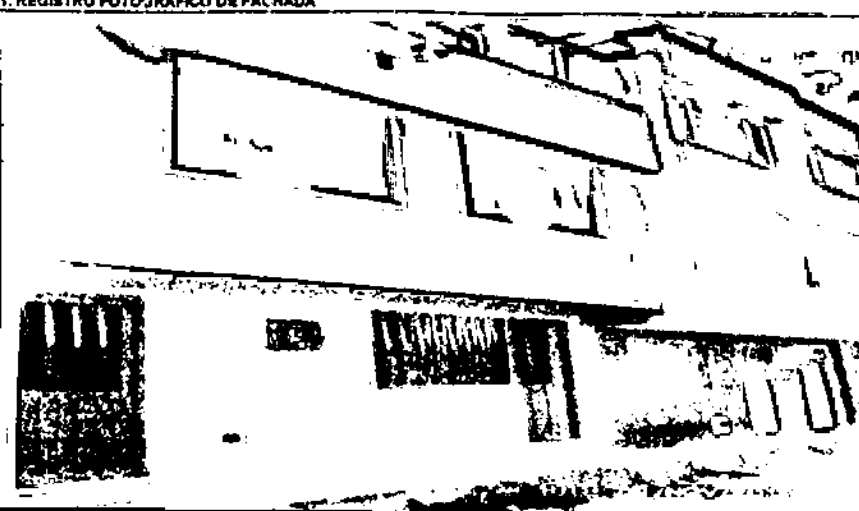
| FORMATO<br>ACTA DE VECINDAD | | | Alcaldía de Bogotá | | | | | |
|---|---|---|---|---|---|--|---|---|
| <b>3. DESCRIPCIÓN Y ESTADO DEL PREDIO ANTES DE INTERVENIR LA MALLA VIAL Y EL ESPACIO PÚBLICO</b><br><p><u>Fachada: Primer piso: dos puertas metálicas una con vidrios en buen estado y la otra con vidrios fracturados costado derecho, en buen estado. Paredes en pañete pintado con fixura costado izquierdo y desprendimiento de material en acceso a puerta de primer piso y segundo piso. Una caja metálica con medidor de gas y costado con corrosión, una caja metálica con reja y medidor de luz en buen estado, pero con presencia de óxido, una caja metálica de contador de agua con medidor en buen estado y reja metálica oxidada.</u></p> <p><u>Segundo piso: Pañete pintado con una fixura transversal, dos ventaneros en estructura metálica con vidrios en buen estado.</u></p> <p><u>Tercer piso: Placa de entre piso fixa costado derecho, muro en pañete pintado, muro a media altura con terminación en ladrillo con cerramiento en lamina de zinc, cartón, plástico y madera en regular estado, techo con teja de eternit y Plástico con poca visibilidad.</u></p> <p><u>Andén con muro en concreto con fixuras, despoillamientos y pérdida de material.</u></p> <p><u>Acceso 1er Piso Sala - comedor: Techo en placa de concreto con pañete pintado en buen estado, muros en bloque pintados en buen estado con deterioro normal por uso, piso en baldosa en buen estado.</u></p> <p><u>Cuarto baño Escaleros: con poca visibilidad por presencia de objetos zapatos - juguetes, etc. con un despoillamiento en el muro costado izquierdo parte superior.</u></p> <p><u>Pasillo: Techo en pañete pintado con manchas por humedad, muros en pañete pintado en buen estado, piso con baldosa en buen estado.</u></p> <p><u>Habitación N. 1: Techo en placa de concreto con pañete pintado con presencia de humedad cerca a la puerta de acceso, muros en pañete pintado en aparente buen estado con poca visibilidad por presencia de objetos con reja por ausencia de toma corriente costado Sur. Piso con baldosa en buen estado, dos ventaneros metálicos en buen estado.</u></p> | | | | | | | | |

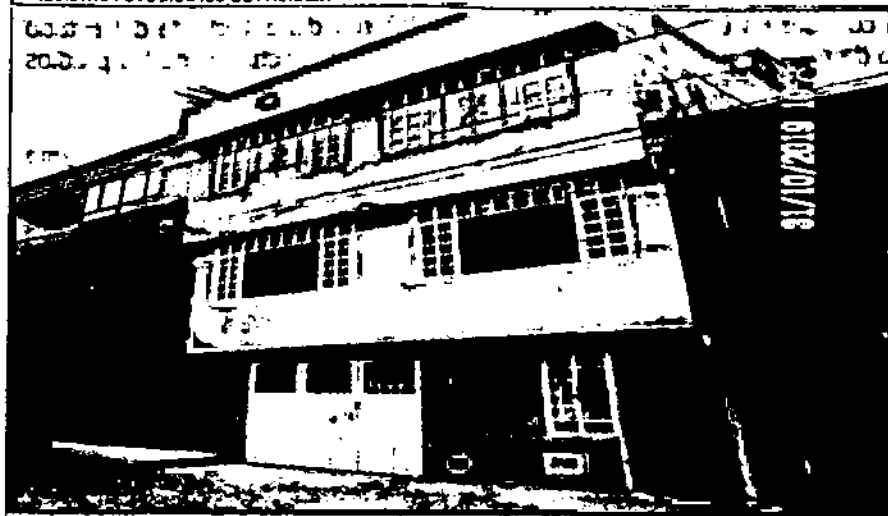
Predio de tres pisos fachada en portete rustico en buen estado.  
Primer piso: garage con desplazamiento lateral en carpinteria metalica, una puerta ventana y vidrios en buen estado.  
Segundo piso: dos Ventanas con vidrios en buen estado, tercer piso con dos Ventanas en carpinteria metalica con vidrios en buen estado.  
Entrada primer piso: Techo portete pintado en buen estado, paredes en portete pintados con una figura en muro entrada piso en concreto y mineral con presencia de fisuras.  
Banco: Techo en concreto en color negro y Paredes en portete pintados, piso con mineral en buen estado.  
Pasillo: Techo en portete pintado en buen estado, Paredes en portete pintado en buen estado, piso en concreto con mineral con fisuras.  
Cocina-comedor: Techo en portete pintado en buen estado, Paredes 50% con baldosa y 50% con portete pintado en buen estado, mesón con baldosa en buen estado, piso en concreto y mineral con fisuras, Puerta en madera en buen estado.
