| CODIGO<br>FO-SC-98<br><br>FECHA<br>3 Sep 2020<br>DD MM AA<br>ACTA No.: 13 | FORMATO<br><b>ACTA DE VEJINDAD DE CIERRE</b><br>PROCESO<br><b>GESTIÓN SOCIAL Y PARTICIPACIÓN CIUDADANA</b><br>Objeto del Contrato No. 340-2019-FDLSC | <b>BOGOTÁ</b><br>Acta No. 13 |

**3. DESCRIPCIÓN Y ESTADO DEL PREDIO - DESPUÉS DE LA INTERVENCIÓN ESPACIO PÚBLICO**

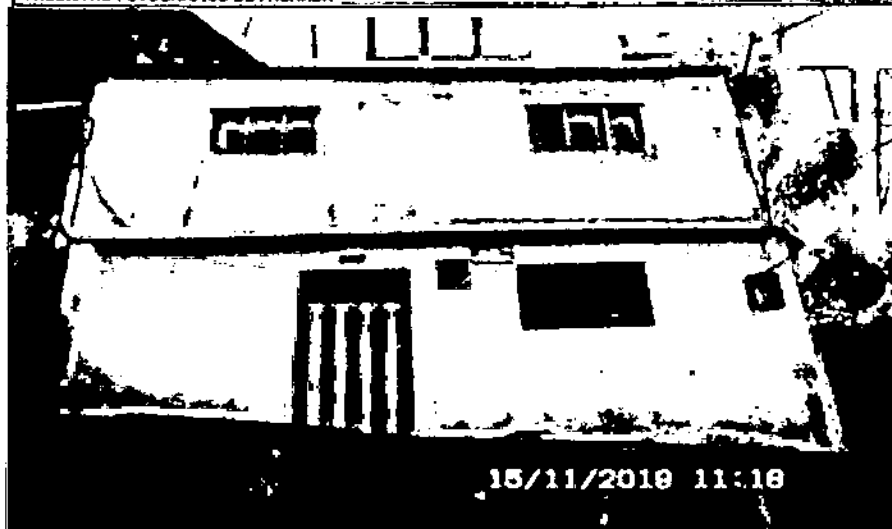
## 1. REGISTRO FOTOGRÁFICO DE FACHADA

Predio: Fachada de dos pisos con paño y pintura con deterioramiento y humedad. Primer piso con ventanas y vidrios en buen estado una puerta en estructura metálica y vidrios en buen estado. Segundo piso con ventanas en marco metálico y vidrios en buen estado un lote con cerramiento en bloque y puerta en estructura metálica, se evidencian grietas en la división entre la casa y el lote, andén en concreto.

Habitación: Techo en placa de concreto con ondulaciones, muro cortado SW con presencia de humedad y grietas en la parte superior, piso en concreto con grietas.

Cocina N. 2: Techo en concreto con presencia de agua de retorno, muro cortado occidental con desprendimiento parte superior, piso en concreto con grietas, techo en concreto con desprendimiento de cemento y humedad en general, muro cortado oriental con paño pintado y presencia de humedad, piso en tabla estado regular.

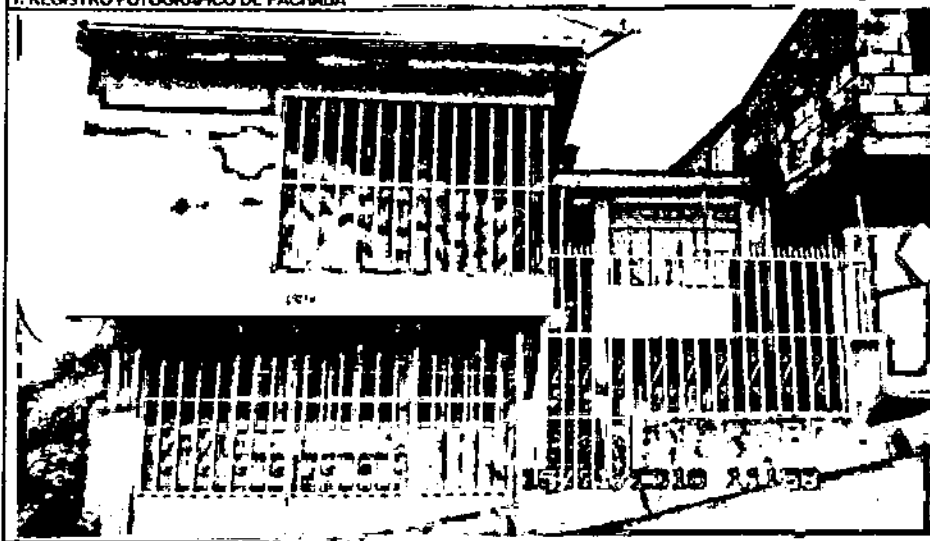
### 1. REGISTRO FOTOGRAFICO DE FACHADA

Predio de dos pisos: Primer piso con techado en pañete pintado con un 30% de ladrillo a la vista. Cerramiento en reja metalica. U se evidencia rasgos de humedad, una puerta Ventana en carpinteria metalica con vidrios en buen estado. Segundo piso en pañete pintado con presencia de grieta longitudinal, Cuatro Ventanas en estructura metalica con oxido y algunos vidrios rotos.

Habitación N. 2: Techo con claraboya y cerramiento en polipropileno, muros en pañete pintado en buen estado, Piso en concreto con grietas.

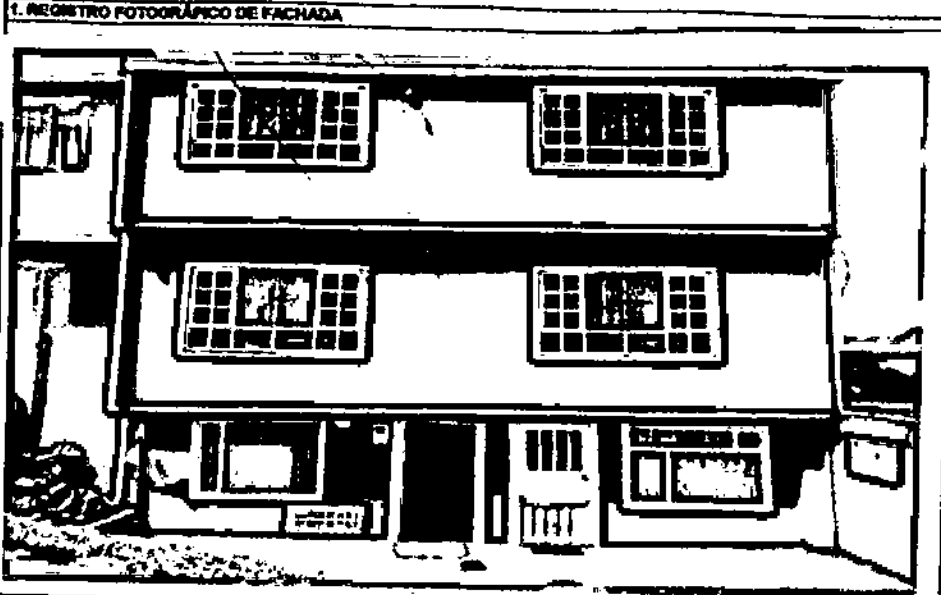
Fachada de 3 niveles con figuras generalizadas como producto del pañetes. Se observa la pintura con desgaste natural, Seis ventanas con vidrio liso con marcos con presencia de óxido, todos en buen estado, excepto la ventana ubicada en el primer piso hacia el costado oriental ya que se encuentra fisurado. Dos puertas de acceso peatonal con desgaste natural en la pintura. Se evidencia fisura y grieta longitudinal ubicada en pared colindante a marco de puerta peatonal del costado occidental. Bolidizo del primer nivel con hueco y sin roseta.

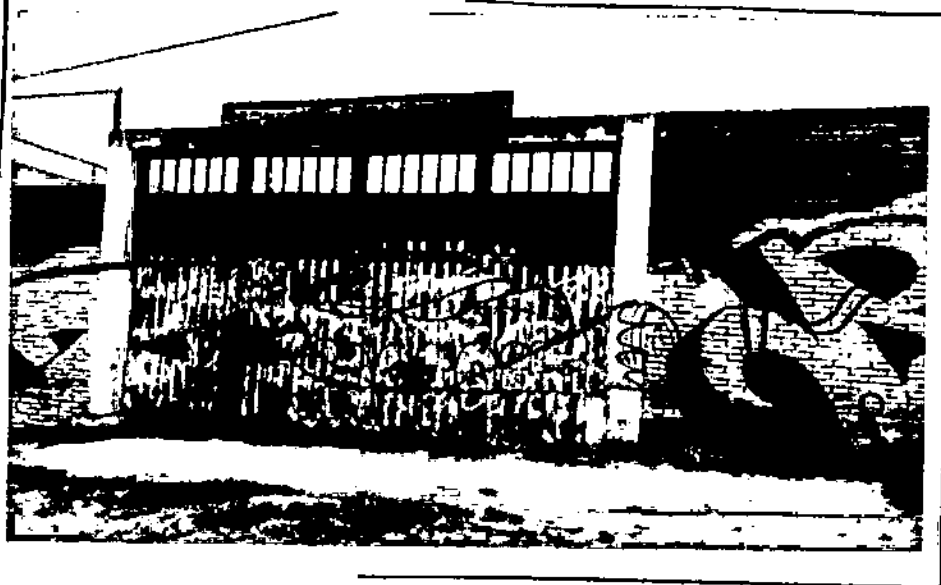
Andén en concreto rustico con desgaste. No hay presencia de contenedores de ningún tipo.

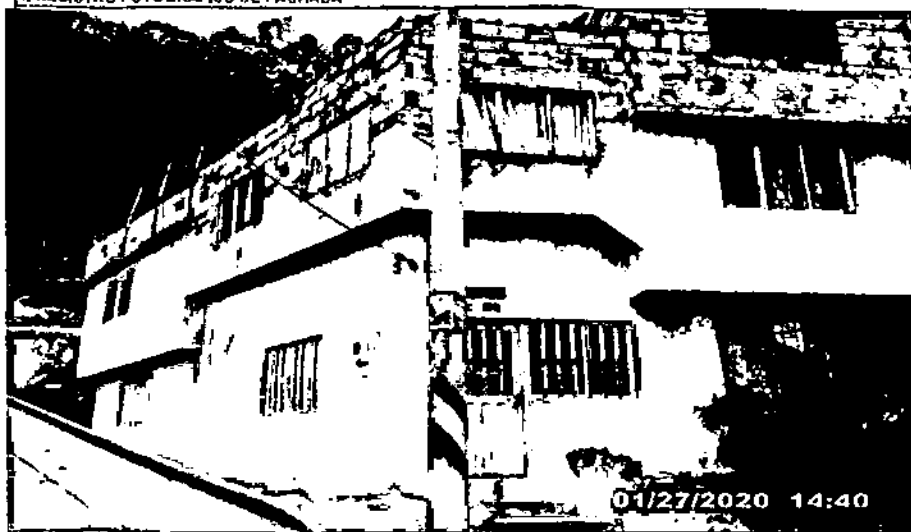
1. REGISTRO FOTOGRÁFICO DE FACHADA

Espacio Público: un área con parrillero y piso en concreto rústico, escalones en concreto rústico con fixings, ceps metálicos con medidores de luz, agua y gas en buen estado. Puerta de acceso en estructura metálica con vidrios en buen estado. Ventana en estructura metálica con vidrios rotos y fracturados. Pared techada dos (2) pisos en concreto rústico con fixings.

3 Ventanas en estructura metálica una de ellas con vidrio fracturado, pared techada en bloque a la vista. Escalero de acceso en concreto rústico, paredes a los costados en concreto pintado con desconchamiento de pintura por interior.

Dormitorio: piso en baldosa en buen estado con una fractura, paredes a los costados en concreto pintado en buen estado, techo en placa de concreto pintado en buen estado.

Cocina: Piso en baldosa con una rota. Paredes en concreto pintado apantado y con baldosa a media altura con algunos fracturados, marco en concreto con baldosa en buen estado, techo en placa de concreto pintado en buen estado. Ventana costado norte en estructura metálica y vidrios en buen estado.

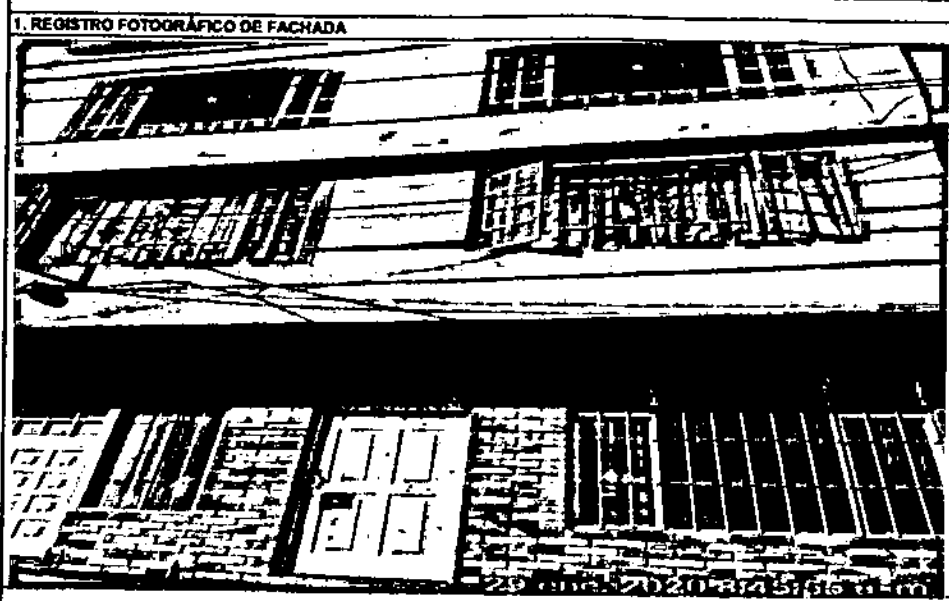
Fachada Segundo Piso: en concreto pintado con fisuras, dos Ventanas en estructura metálica una de ellas con dos vidrios fracturados.

Habitación N. 1: Marco y puerta en madera con algo de desgaste, Chapa en buen estado, Piso en baldosa con una fractura al ingreso, Paredes en concreto pintado con humedad y descascaramiento de pintura, parte interior en todos los costados, techo en placa de concreto en buen estado.
