STEP  
**202422600326841**  
Información Pública  
Al responder cite este número

Bogotá D.C., Febrero 23 de 2024

**REF:** Envío Respuesta Al Radicado Número 202452600346622

Con el propósito de atender la solicitud radicada en este Instituto con el número de la referencia, relacionada con el deterioro de la vivienda ubicada en la carrera Calle 36 Sur # 3-06, Barrio Villa de los Alpes, localidad de San Cristóbal en Bogotá D.C, por las vibraciones producidas por el paso de los vehiculos pesados, amablemente informamos lo siguiente:

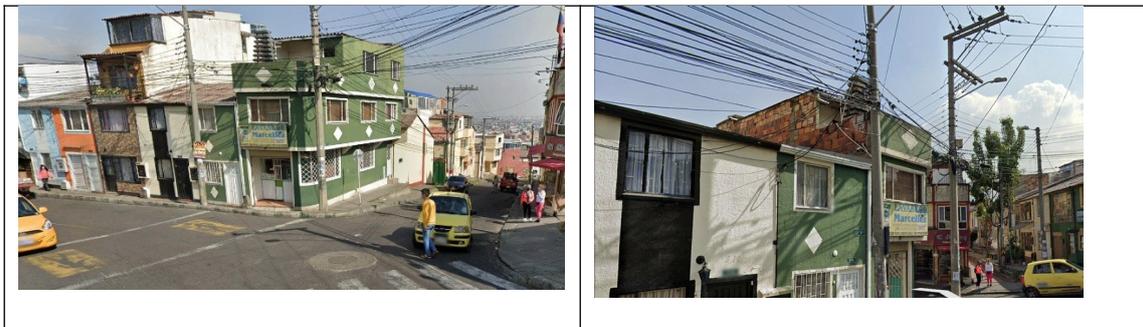
- La calle 36 sur en este tramo, con CIV 4002267, tiene una estructura de pavimento en concreto asfáltico

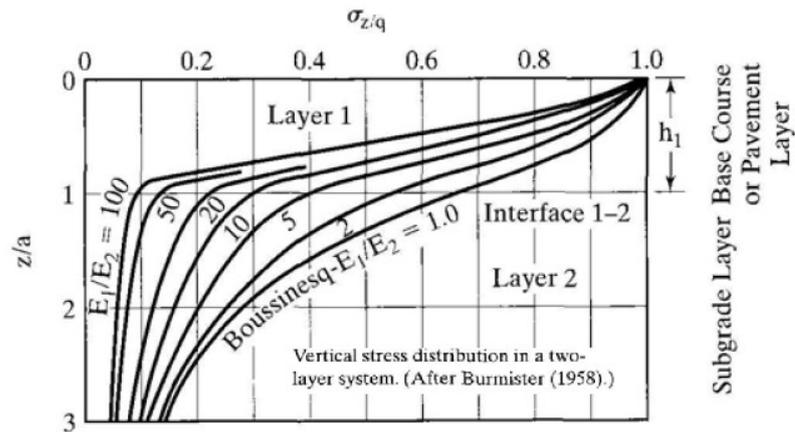
- d. El fin de la estructura del pavimento es dar un soporte adecuado para el paso de vehículos de carga pasajeros y particulares, adicionalmente esta estructura sirve para absorber y disipar las cargas estáticas y una de la finalidad de compactar los materiales es dar una coherencia y una mayor rigidez que garantizan la disipación de la carga como indica la figura:

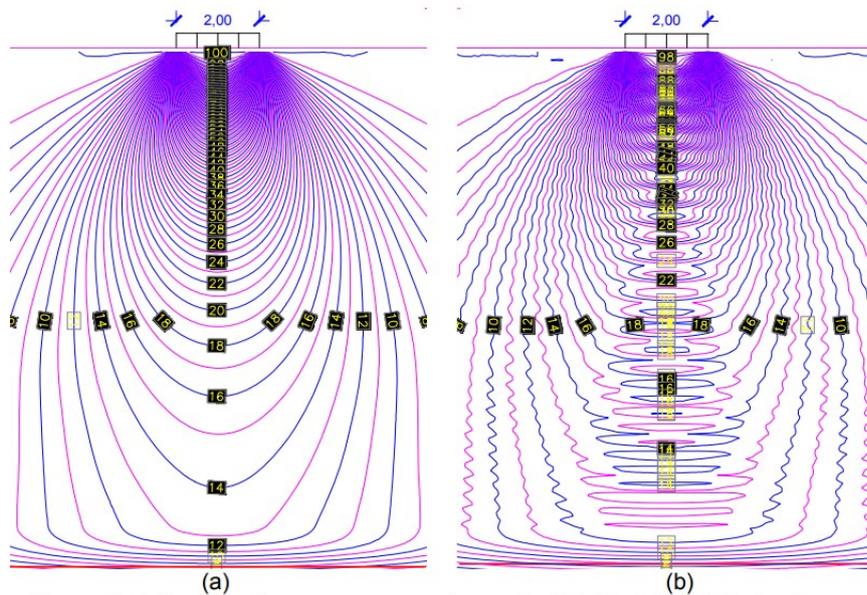
Figura 40 Bulbo de esfuerzos para un esfuerzo de 100 kPa (a)  $f_r=0$  Hz,  $h=10$  m y  $E_1/E_2=1.552$  (b)  $f_r=200$  Hz y  $h=8$  m y  $E_1/E_2=1.552$ , modelo de Virieux (Fuente: el autor)

- e. En el caso de las ondas vibratorias producidas por los vehículos sucede algo similar así:

Esta información fue tomada de Modelación con Diferencias Finitas del Comportamiento Dinámico de Suelos Estratificados Sometidos a Cargas en Superficie: Caso 2D, autor Maximiliano Villadiego Estrada  
“En las gráficas se muestra cómo es el comportamiento del bulbo de disipación de esfuerzos para diferentes relaciones h/B, variando las relaciones E1/E2.”

“Lo que está mostrando este comportamiento de las líneas de esfuerzo es la relación existente entre la rigidez de un material y la resonancia, es bien sabido que la resonancia es un fenómeno que afecta, en mayor proporción a los cuerpos rígidos y que pueden

vibrar u oscilar con mayor facilidad. En cuerpos blandos (menos rígidos) es mucho más difícil que ocurra resonancia, aunque también se puede dar, porque las vibraciones se absorben más rápidamente y esto es lo que está mostrando el comportamiento de las gráficas.”
