REFERENCIA: informe final de monitoreo a la implementación de acciones establecidas en la Norma Técnica Colombiana NTC 6047/13 "Accesibilidad al medio físico"

INFORME DE MONITOREO A LA IMPLEMENTACIÓN DE ACCIONES ESTABLECIDAS EN LA NORMA TÉCNICA COLOMBIANA NTC 6047/13. "ACCESIBILIDAD AL MEDIO FÍSICO".

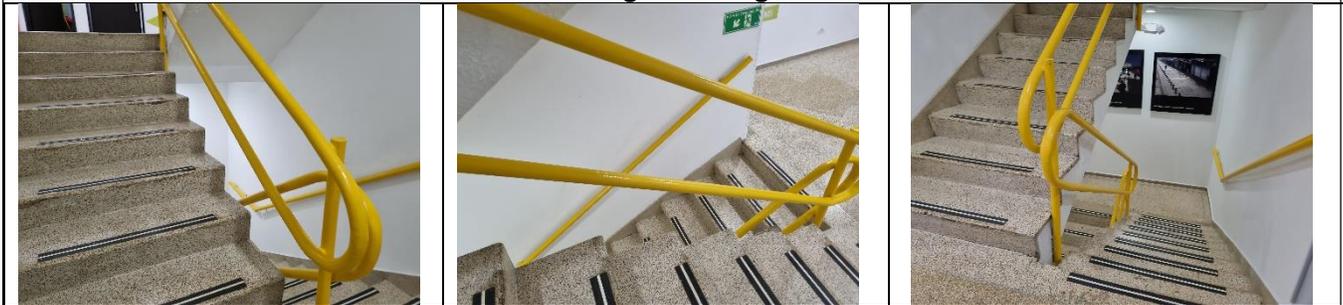
Las escaleras cuentan con una baranda en la parte interna de la escalera con dos tubos, en la parte externa pasamanos de un tubo, demarcadas en color amarillo de fácil ubicación. Se recomienda valorar y mejorar las cintas antideslizantes de las escaleras del edificio del IDU, ya que algunas de éstas se observaron en regular estado, previniendo así posibles accidentes por caídas.

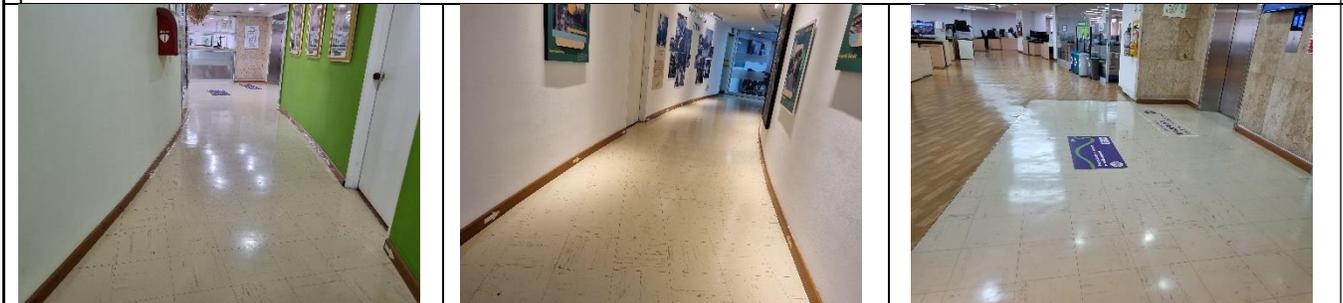
Los pasillos del edificio de la sede IDU calle 22, se encuentran iluminados con luz natural y artificial constante, cuyos controles son manipulados estrictamente por el personal de seguridad del Instituto, no está al alcance de los usuarios. Los espacios de aproximación a salidas a escaleras y ascensores, están señalizadas; sin embargo, se recomienda mejorar la señalización para ubicación de ascensores y salidas a escaleras, para personas en condición de discapacidad visual.

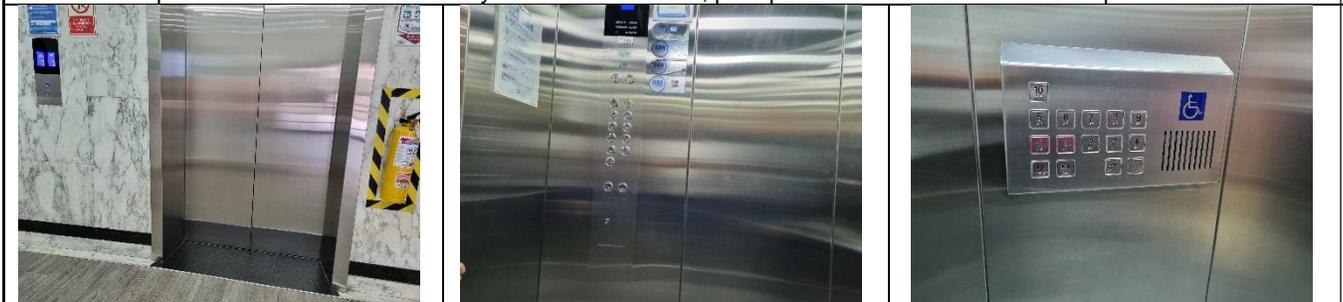
El área de ascensores, se observó debidamente señalizada tanto en el exterior como en su interior. En la cabina se identificó dos controles de pulsación, uno de ellos para personas en sillas de ruedas y de talla baja, incluido el lenguaje en braille, además de tener informador de voz, lo anterior para personas en condición de discapacidad visual y auditiva.

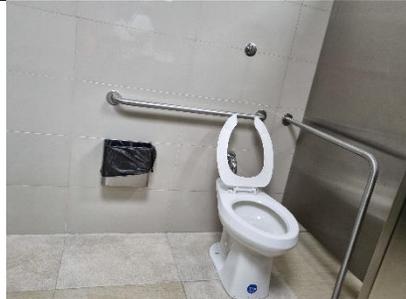
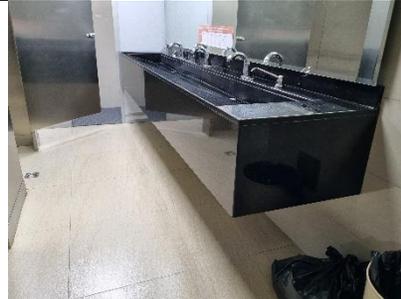
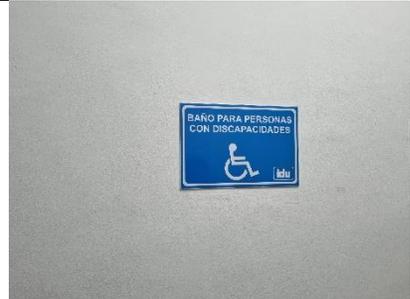
Los baños del edificio, tienen la misma tipología en todos los pisos, en los cuales se observó que los lavamanos como los orinales, no están adecuados, al menos uno de ellos, para personas en sillas de ruedas y de talla baja. Personal de la STRF manifestó que se adecuará el baño del piso 5, por ser un piso intermedio. Se observó que, las puertas de acceso son de bisagras de vaivén, lo que permite el ingreso y salida segura de personas en sillas de ruedas.

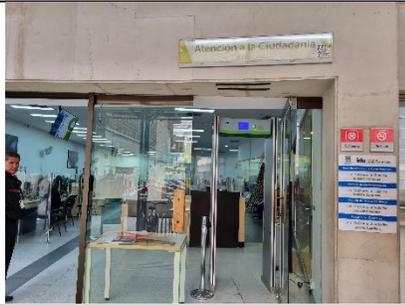
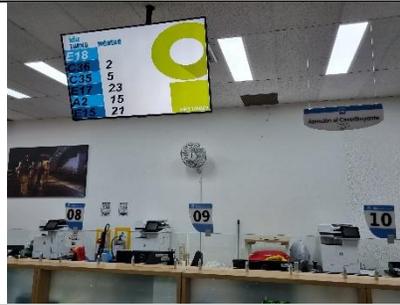
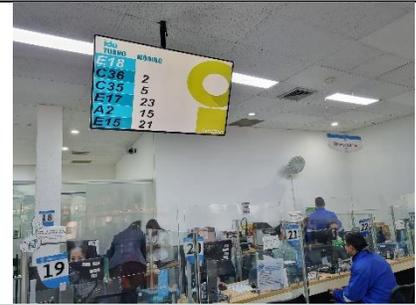
El área de Atención a la Ciudadanía, está ubicada en el primer piso del edificio, con acceso mediante escaleras y rampas, debidamente señalizadas con demarcación en color amarillo, cintas antideslizantes, tabletas podotáctiles de guía y alerta, ubicadas en la rampa de acceso externa y en toda el área de la plazoleta exterior del edificio, guiadas hacia la entrada del punto de atención al ciudadano.

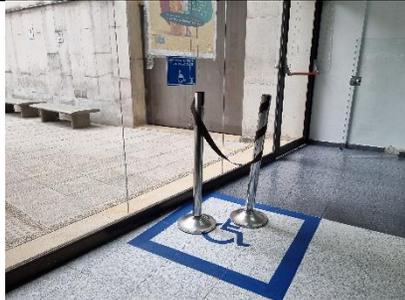
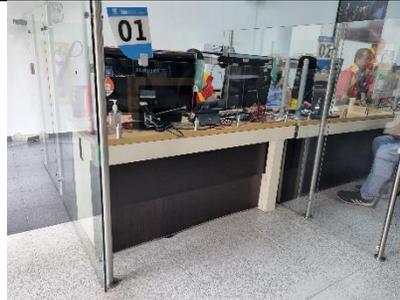
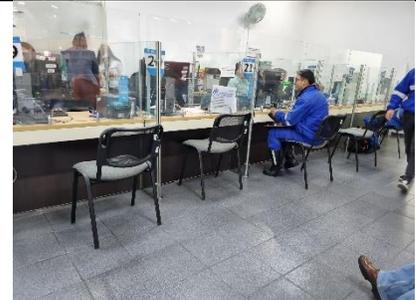
Para el ingreso al punto de atención a la ciudadanía, se observó un mapa de horarios de atención en el que se incorporó el lenguaje braille para personas con algún tipo de discapacidad visual, ya en el interior, se identificaron 2 pantallas para digiturno, que permiten visualizar y anunciar por llamado de voz al usuario el turno en que será atendido.

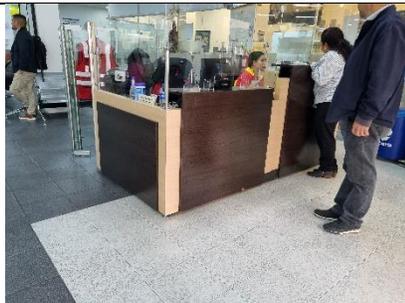
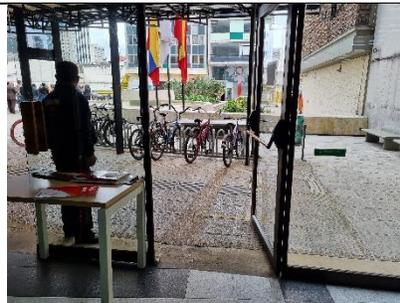
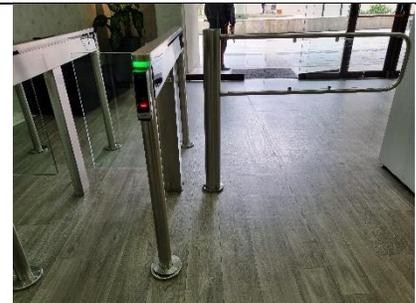
En cuanto a los módulos de atención, se evidenció que la STRF ha adecuado en su mayoría estos muebles para el fácil acceso a personas en sillas de ruedas y de talla baja, se identificó que aún son 9 los módulos existentes altos. Así mismo, se observó zona azul para espera de personas en sillas de ruedas para la atención en el módulo exclusivo; sin embargo, la mayoría de los módulos están adecuados para la atención de personas en sillas de ruedas y de talla baja.
