Bogotá D.C., Septiembre 01 de 2023

REF: Derecho de Petición con radicado IDU No. 202318501377322. Contrato de obra IDU- 1712 2021

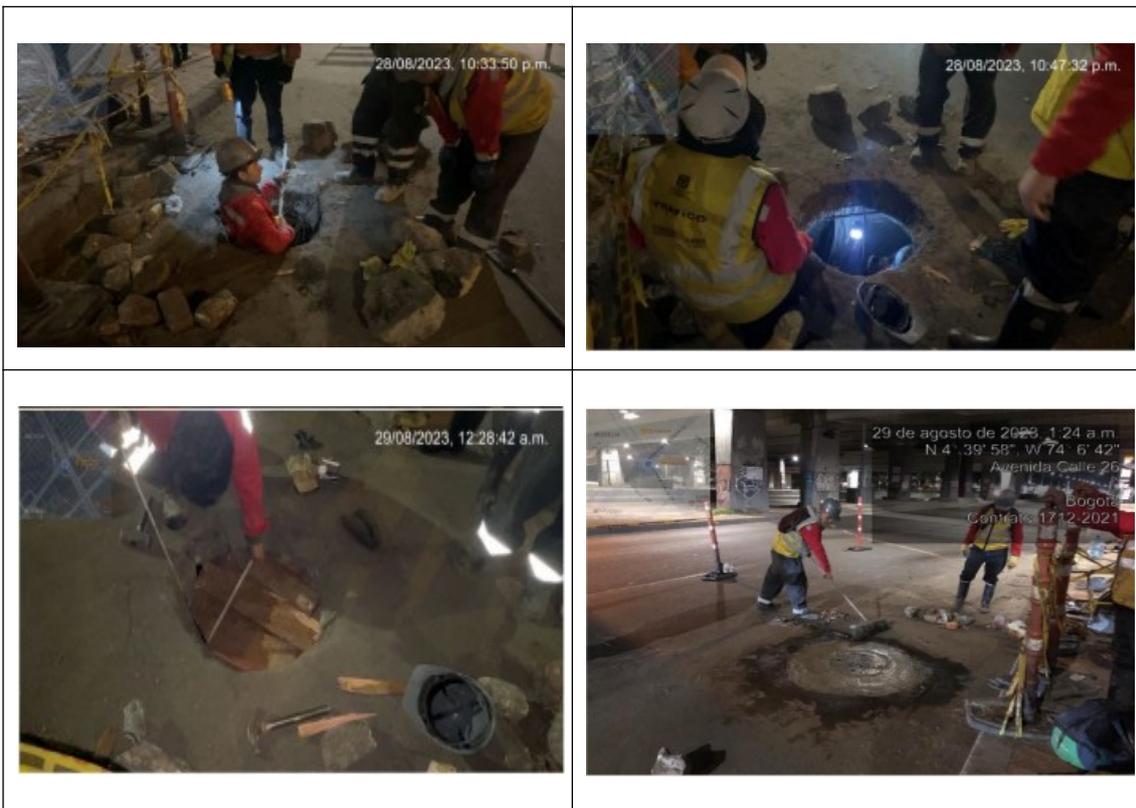
En correo electrónico del 26 de junio remitido a ETB se informa de DAÑO DE INFRAESTRUCTURA DE CÁMARA DE ETB (Av. Boyacá bajo puente calle 26 calzada oriental), la cual representa una condición insegura. Motivo por el cual, se requirió la colaboración para la reposición de la tapa.

En recorrido nocturno entre representantes del Contratista, Interventoría y ESP ETB del 5 de julio de 2023 registrado en el acta No 55, se realizó verificación del estado de la infraestructura interna de ETB (cámaras, aros y tapas). Donde se identifica ausencia de aro y tapa, por lo cual se debe realizar nivelación con el contrato IDU.

El día 28 de agosto del presente año el contratista en la jornada de trabajo nocturna realizó la actividad de reparación de la tapa, donde hizo plafonado de pozo de ETB y fundida de tapa en sitio, Ítem 256 CIV: 1009721 Pk_ID: 528064 Carril: Derecho - Calzada: Oriental Lenta, como se puede ver en las siguientes imágenes.
