REFERENCIA: Informe Final de Auditoría al proceso de Ejecución de Obras

# INFORME DE AUDITORÍA

**ANEXO REGISTRO FOTOGRÁFICO  
IDU-420-2015 9-de octubre de 2018**

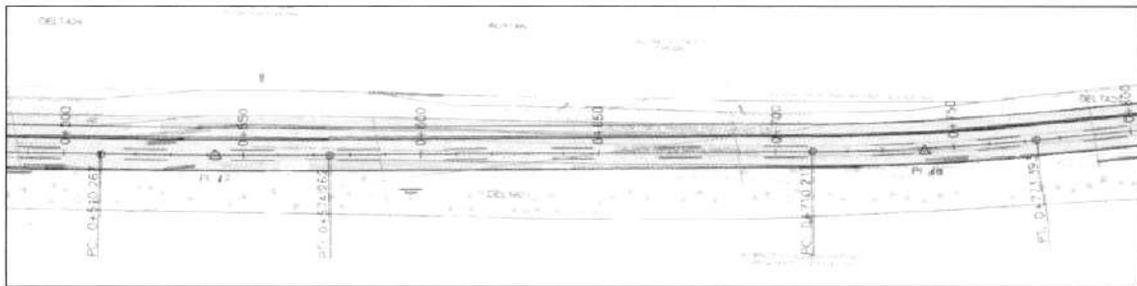
Figura 108 Panorámica de la alternativa 1

Para esta alternativa se emplean dos curvas izquierdas, la primera con radio de 2195.615m y longitud de 63,995m que se encarga de encausar el tráfico hacia la transición de salida de la estación Toberín y la segunda que se encarga de empalmar con la curva a la izquierda existente luego de la estación Toberín con un radio de 609.173m y longitud de 63.175, como se puede apreciar en la siguiente imagen:

- [...] Se debe garantizar la entretangencia horizontal según lo indicado en el “MDGC 3.4 ENTRETANGENCIA HORIZONTAL”.
- Diseñar en la norma (MDGC y/o AASHTO) y materializar el diseño, mediante el uso de topografía de alta precisión con el objetivo de lograr el efecto deseado, es decir que las curvas se vean como curvas y las rectas se vean como rectas siendo fieles al diseño.

- Puntear la señalización mediante el uso de topografía de alta precisión para hacerla fiel al diseño.
- Retirar las señales de restricción de velocidad a 40 KPH o menores.

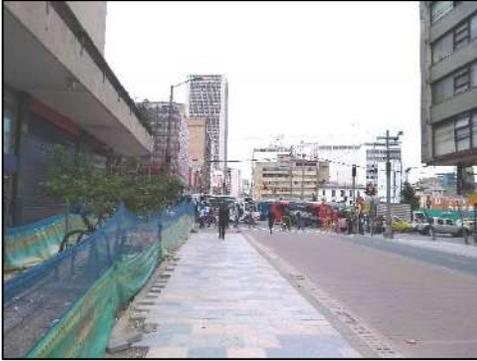
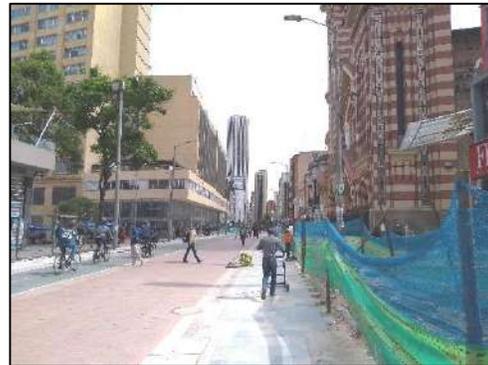
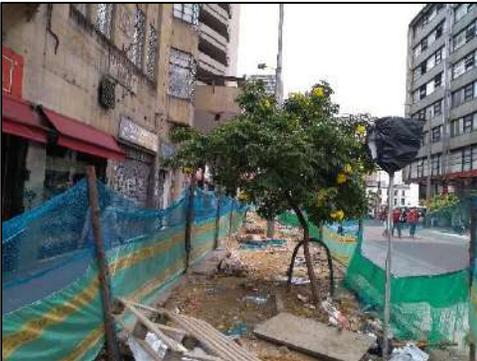
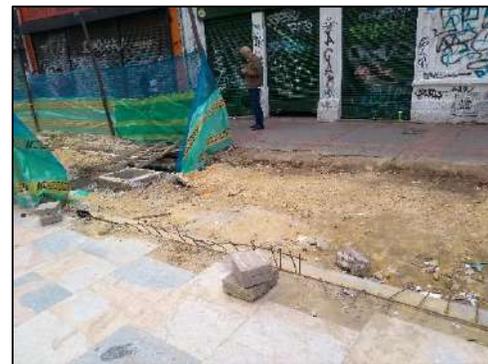
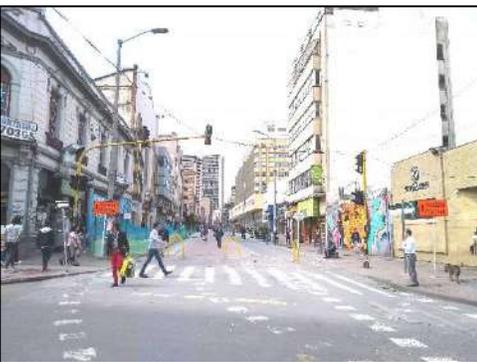
Ubicación	
Tramo I Cra 7 entre calle 19 y 26	Kr 7 entre cl 19 a cl 22 con sus bocacalles.

- Se observó a través de inspección visual, la falta de remates que eviten filtraciones, aumentando el riesgo de sufrir daños prematuros en las obras ejecutadas.
- Algunos espacios se han convertido en botaderos de basuras. Se identificó la presencia de materiales que pueden causar daños a transeúntes.
- No se ejecutan obras en la actualidad.
- Los remates en las bocacalles no tienen el debido empuje de las rasantes del corredor nuevo con el existente, incluida la Cicloruta. No hay señalización.

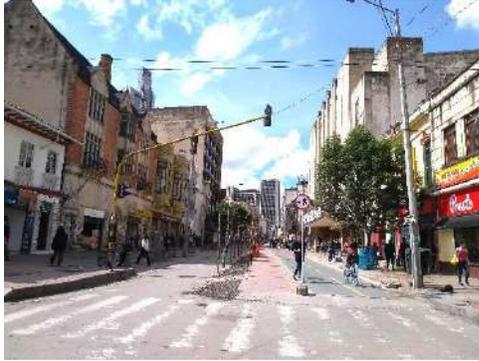
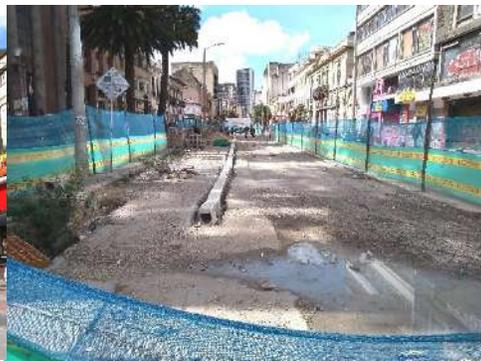
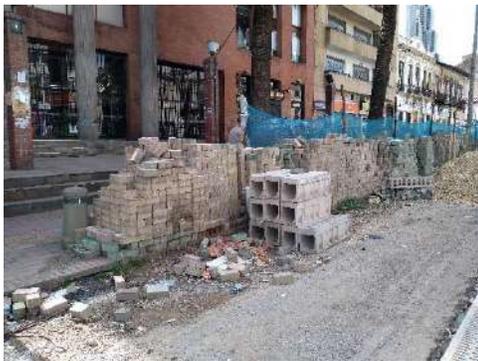
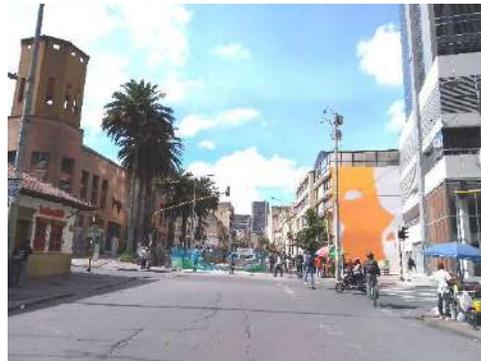
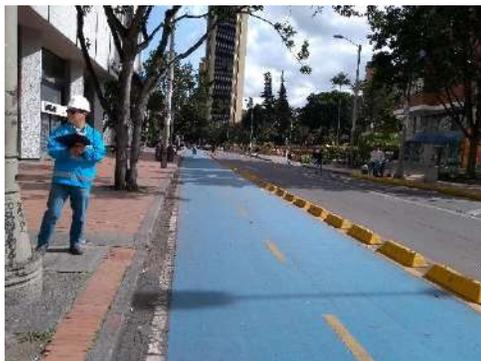
Tramo I Cra 7 entre calle 19 y 26	Kr 7 entre cl 22 a cl 26 con sus bocacalles.
-----------------------------------	--

- Este tramo fue el último en dar inicio a las actividades de obra y por los retrasos presentados, entre la CI 24 a la 26 no se intervino.
- Entre la calle 22 a la calle 24, se visualiza la disposición de material sin cumplir los requisitos de protección y señalización, lo cual puede ocasionar daños, tanto para la obra, como para los transeúntes que se movilizan.

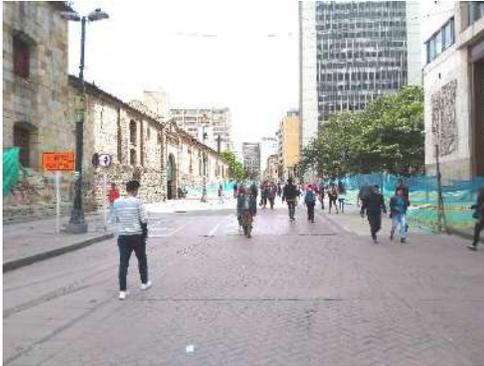
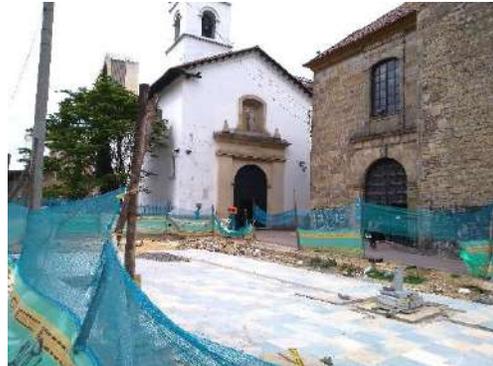
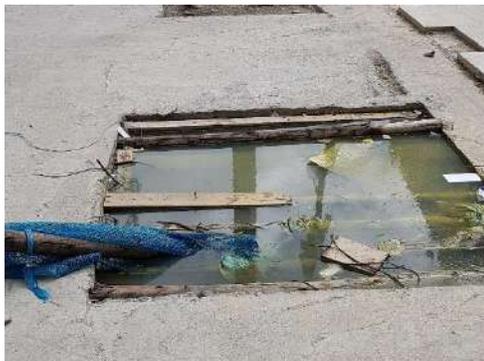
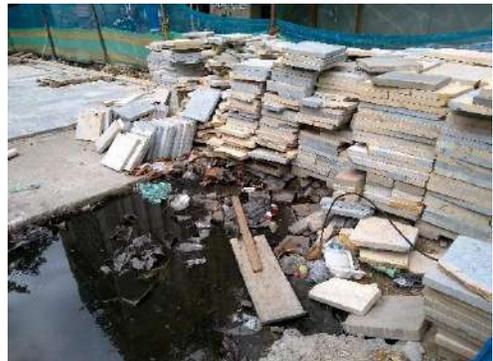
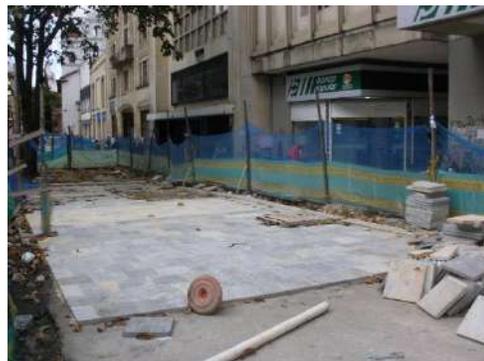
Ubicación	
Tramo II Cra 7 entre Av. Jiménez y ClI 19	Kr 7 entre cl 13 a cl 17 con sus bocacalles.

- En el recorrido se pudo apreciar el almacenamiento de material en condiciones inapropiadas.
- El empozamiento de agua puede ocasionar el daño de las obras realizadas.
- Se encontraron cajas sin tapa y sin señalización lo cual es un aspecto inseguro para los transeúntes que recorren el corredor.

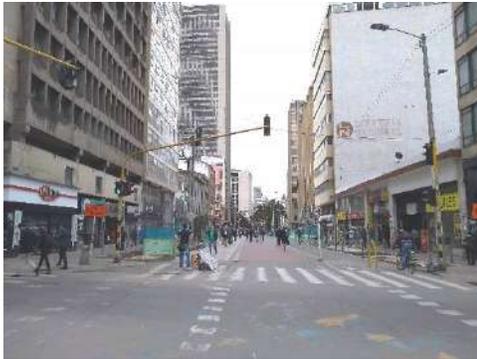
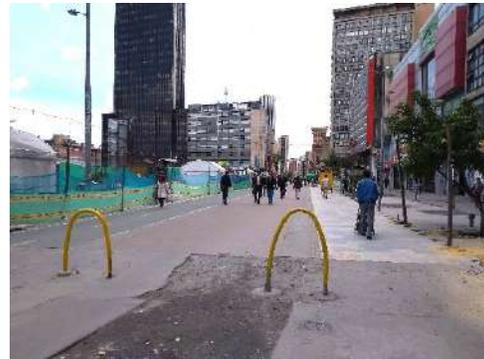
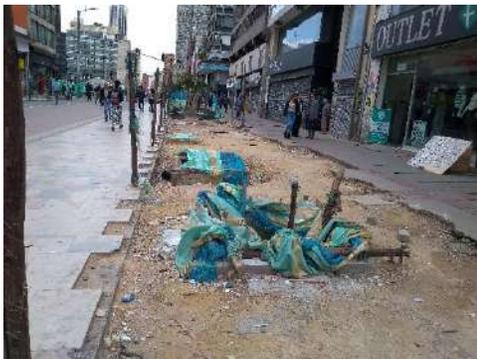
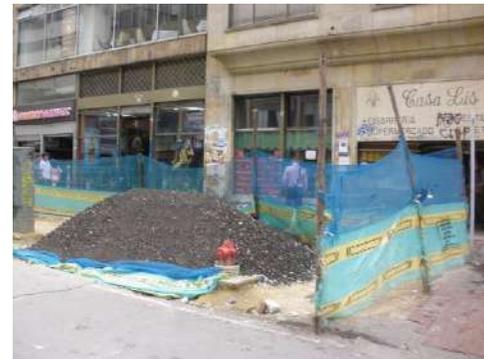
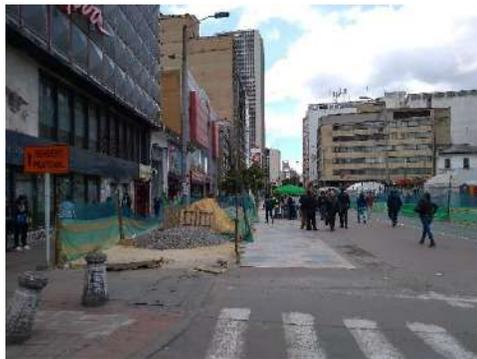
Ubicación	
Tramo II Cra 7 entre Av. Jiménez y ClI 19	Kr 7 entre cl 17 a cl 19 con sus bocacalles.

-Nuevamente Mediante inspección visual se observo la presencia de material de obra, dispuesto sin el tratamiento de protección y señalización.

- No se encontró personal laborando en el corredor.

- Las obras se encuentran inconclusas, lo cual puede dañar lo anteriormente ejecutado.

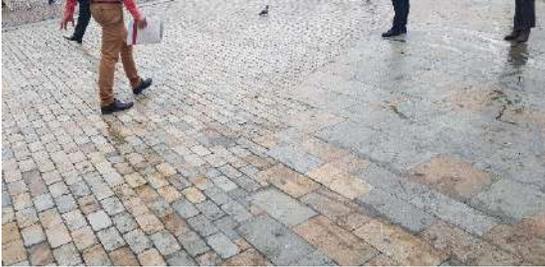
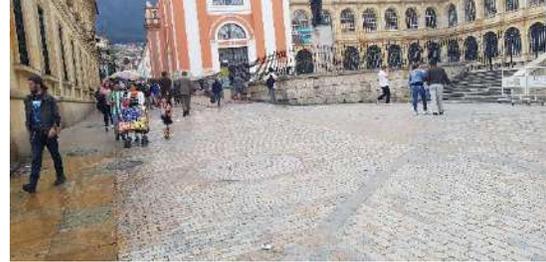
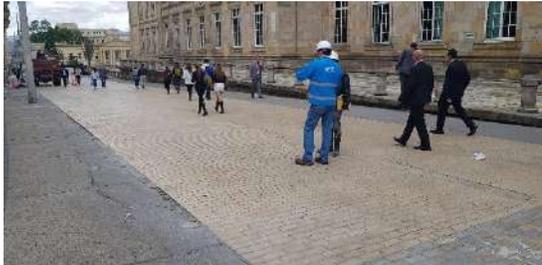
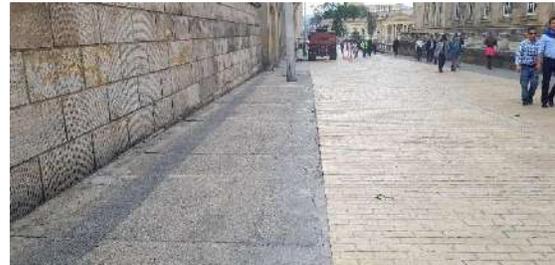
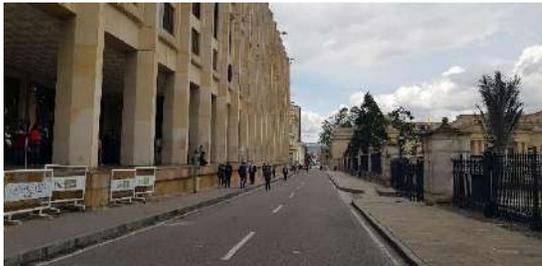
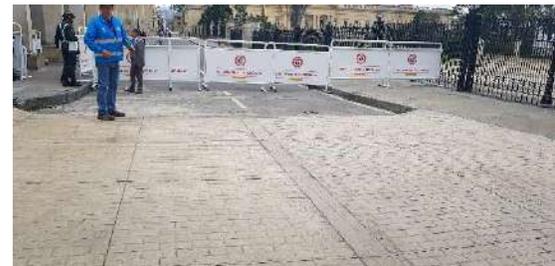
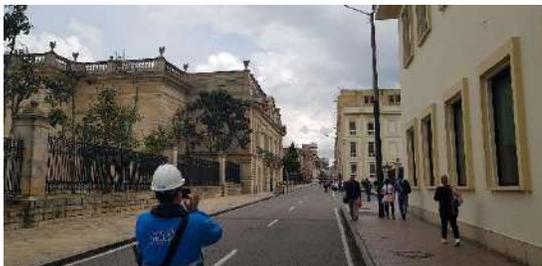
Tramo III Cra 7 entre Cl 7 y 10

- Este tramo solo fue intervenido entre la Cl 9 a la calle 10.
- El empate de la bocacalle de la Cl 9 con Cra 7 no se encuentra resuelto

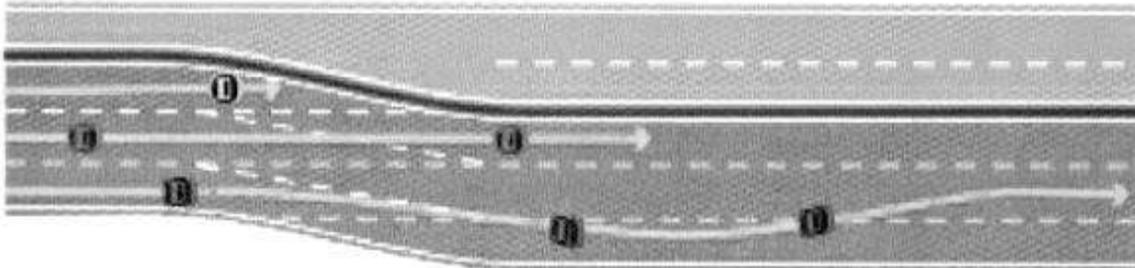
# TRAYECTORIA DE VEHÍCULOS DURANTE LA TRANSICIÓN (ESTACIONES CALLE 146 Y TOBERÍN)

En el anterior esquema se vislumbra la problemática del diseño geométrico implementado durante la ejecución de las obras producto del Contrato de Obra N°1636 de 2013

6. De acuerdo con los resultados generados por el contrato de consultoría 1074 de 2016, se requiere realizar intervenciones para corregir el diseño geométrico ejecutado a través del contrato 1636/2013. Así las cosas, la entidad deberá establecer el mecanismo pertinente para corregir las deficiencias identificadas.

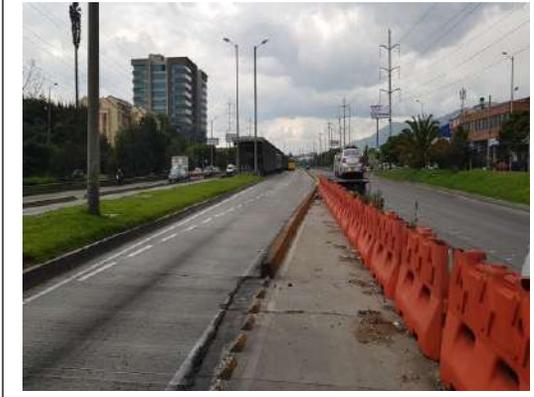
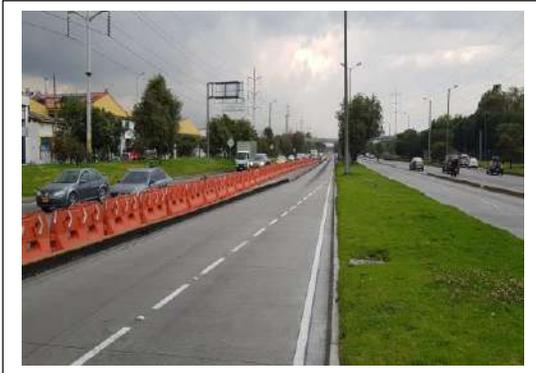
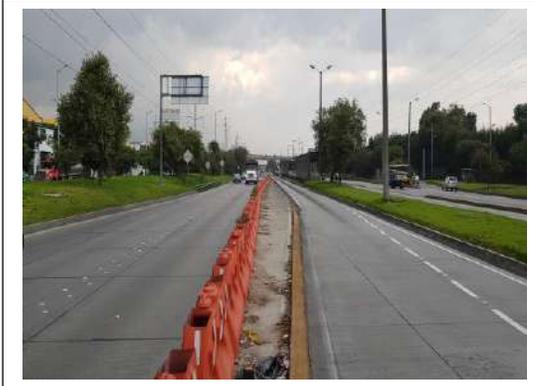
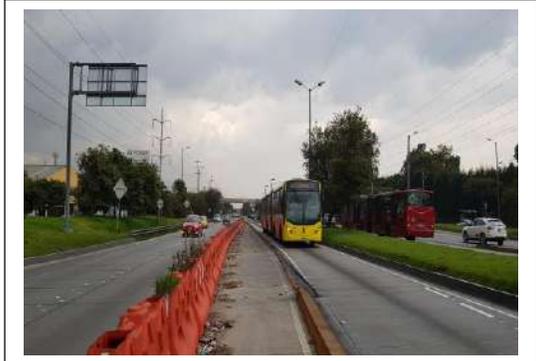
**ESTACIÓN TOBERIN (AUTONORTE)**

Se observan zonas delimitadas sobre la calzada a través de maletines plásticos, que encausan los vehículos en la estación, reduciendo de tres a dos carriles la circulación de vehículos particulares frente a la estación Toberín. Así mismo, no se evidenció señalización preventiva de ningún tipo sobre el corredor, lo que puede estar generando traumatismo de movilidad y de seguridad para los usuarios

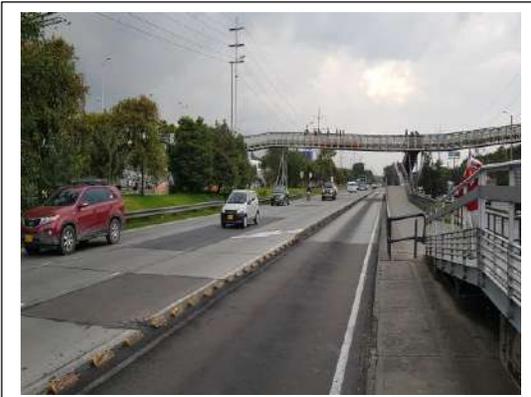
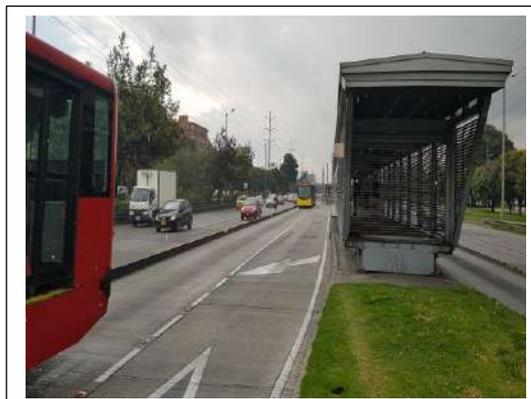
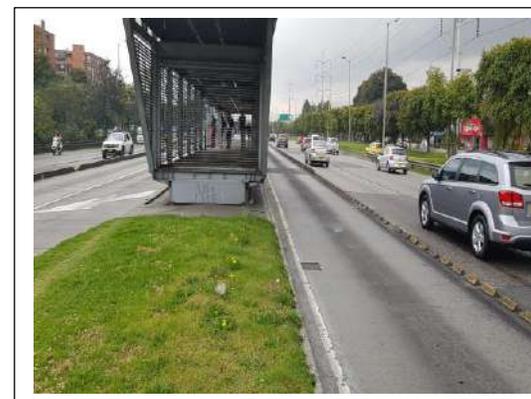
**ESTACIÓN MAZURÉN (AUTONORTE)**

Se observan zonas intervenidas, las cuales no presentan ningún tipo de delimitación para su circulación; se evidencia la reducción de tres a dos carriles para la circulación de vehículos particulares frente a la estación Toberín. Así mismo, no se evidenció señalización preventiva de ningún tipo sobre el corredor, lo que puede estar generando traumatismo de movilidad y de seguridad para los usuarios

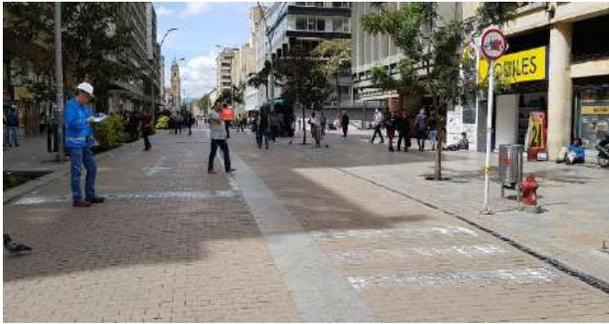
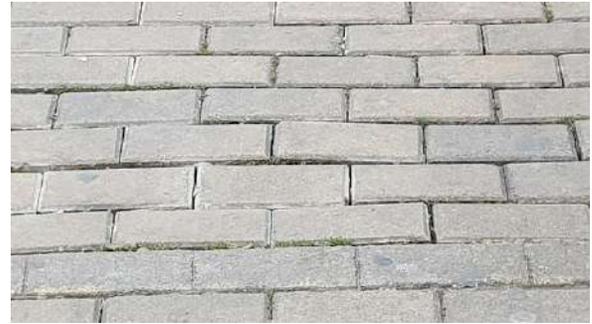
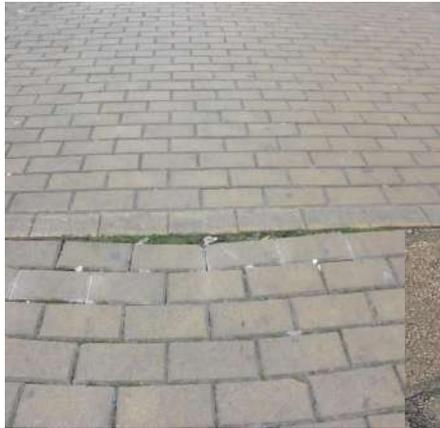
**Carrera 7 de Av. Jiménez a Calle 10**

En diferentes sectores del corredor peatonalizado se observaron deficiencias en la calidad final de las obras de adoquín y zonas de ajuste con drenajes, en lo referente a alineación, remates, resaltos en el nivel, emboquillado, sello de juntas, colores y texturas notoriamente disparejos. Igualmente se identifica un deterioro prematuro de algunas áreas de adoquín.

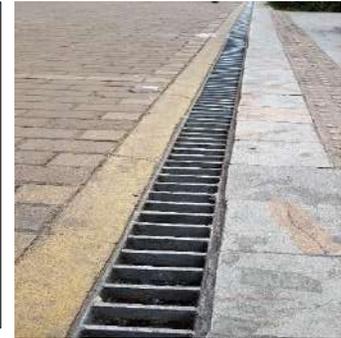
**Carrera 7 de Av. Jiménez a Calle 11**  
Se observó que los cárcamos longitudinales, a través de los cuáles se recogen las aguas lluvias presentan colmatación con basuras y escombros o residuos, y no se visualiza el mecanismo que permita retirar las rejillas, lo cual dificulta la inspección y retiro de basuras, con el riesgo de que se presenten inundaciones o apozamientos en época de lluvias.

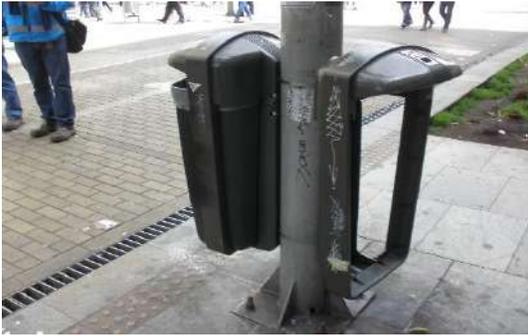
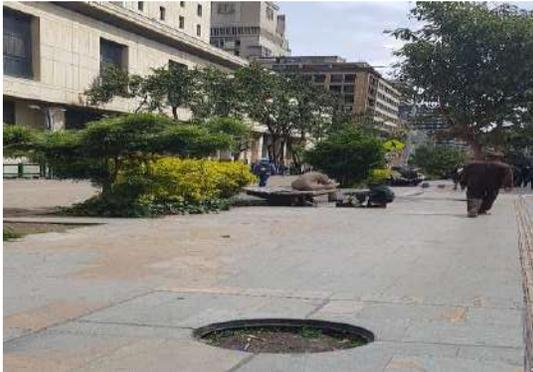
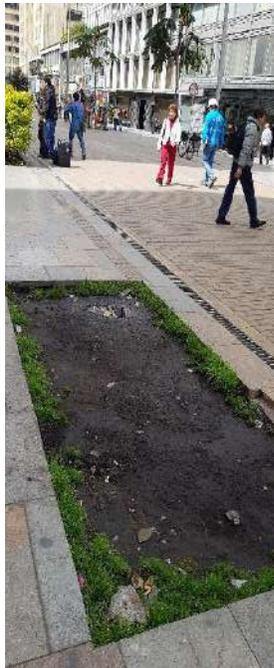
**Carrera 7 de Av. Jiménez a  
Calle 11**

En el recorrido realizado se identificaron situaciones como:

1. Zonas inconclusas de paisajismo.
2. Falta de tapas de pozos de inspección.
3. Mobiliario urbano deteriorado.
4. Tabletas de mármol rotas.

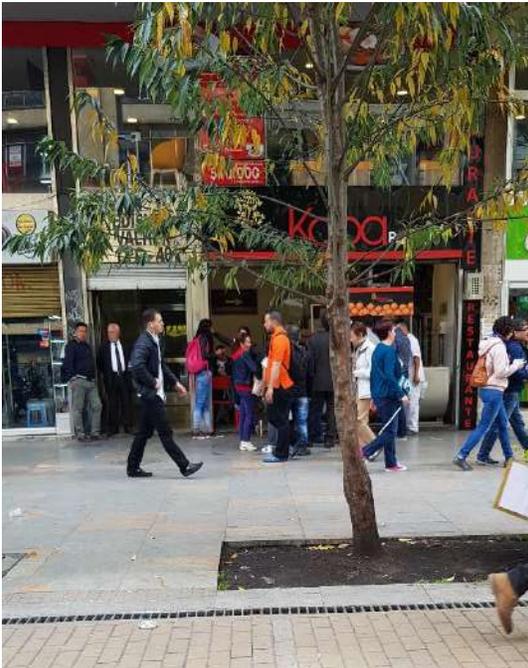
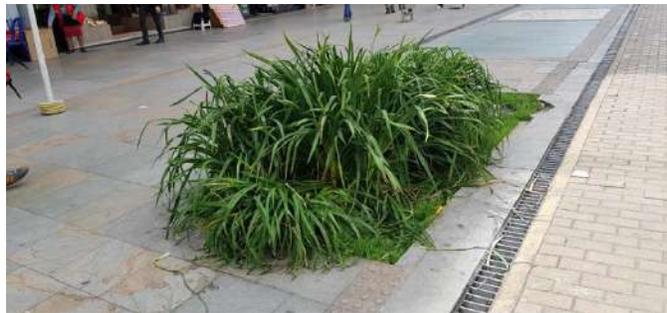
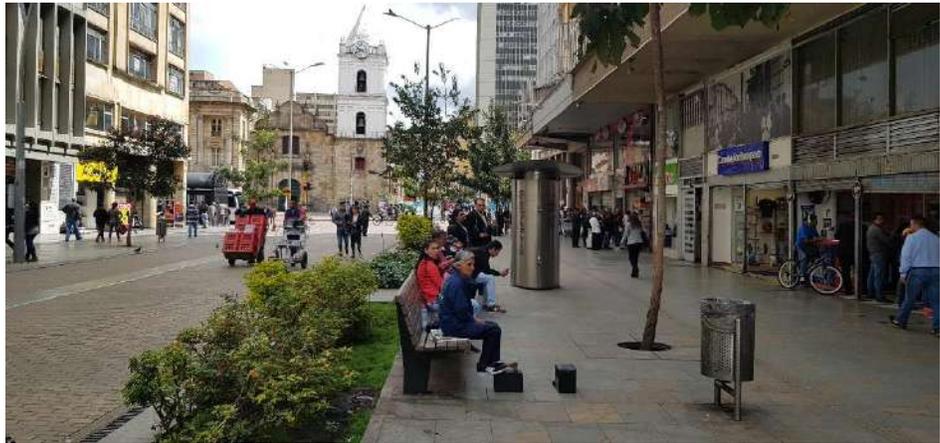
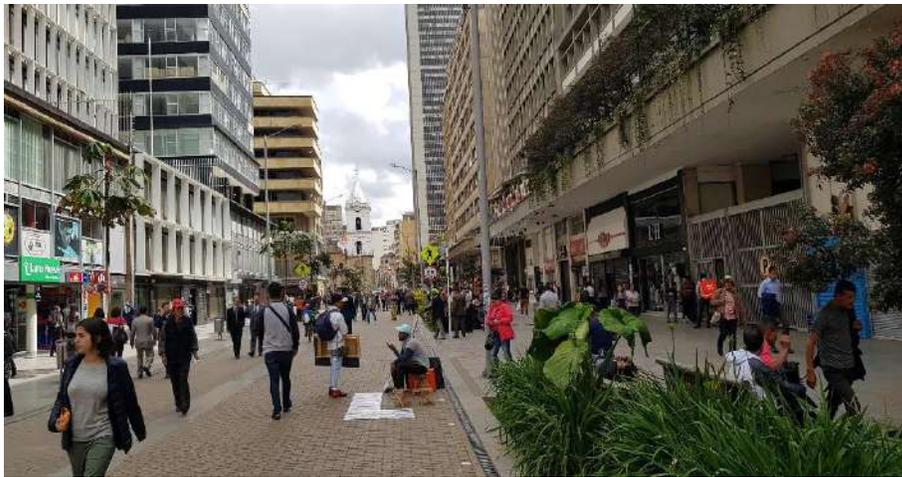
Frente al estado actual del contrato en cuanto a que no se ha activado el amparo de estabilidad, estas situaciones constituyen un riesgo para la entidad, toda vez que están asociadas a la sostenibilidad del proyecto.

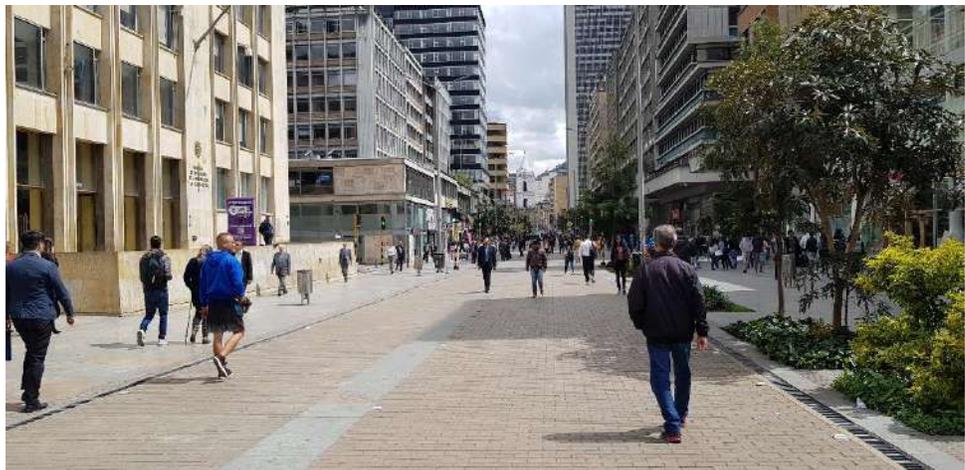
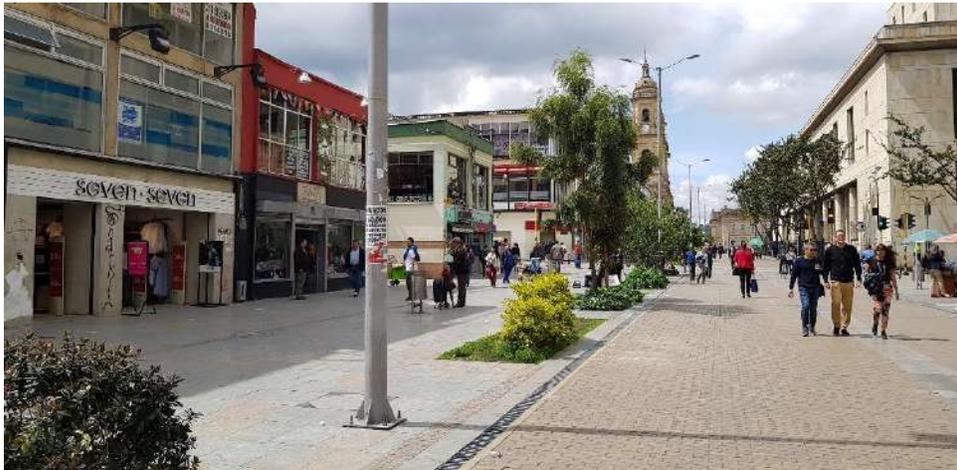
**Carrera 7 de Av.  
Jiménez a Calle 11  
(Sector Calle 12)**

Se observan aspectos generales y panorámicos del estado actual de la obra, que puesta al servicio sin haberse realizado el recibo formal de las obras.

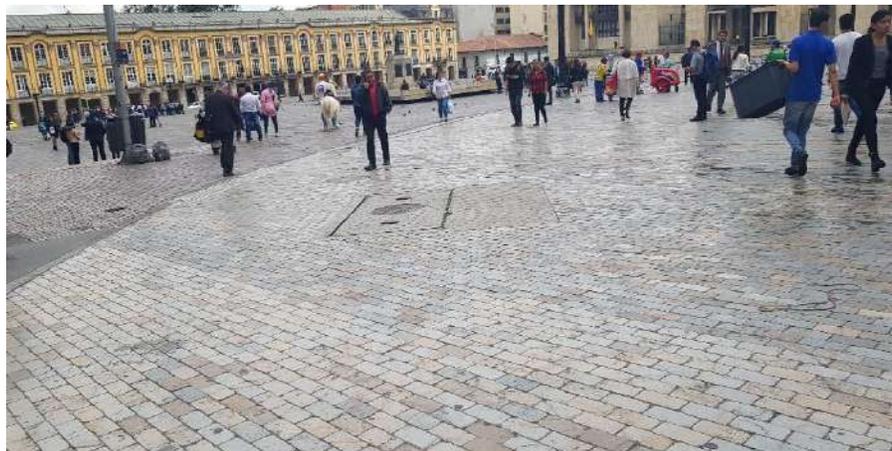
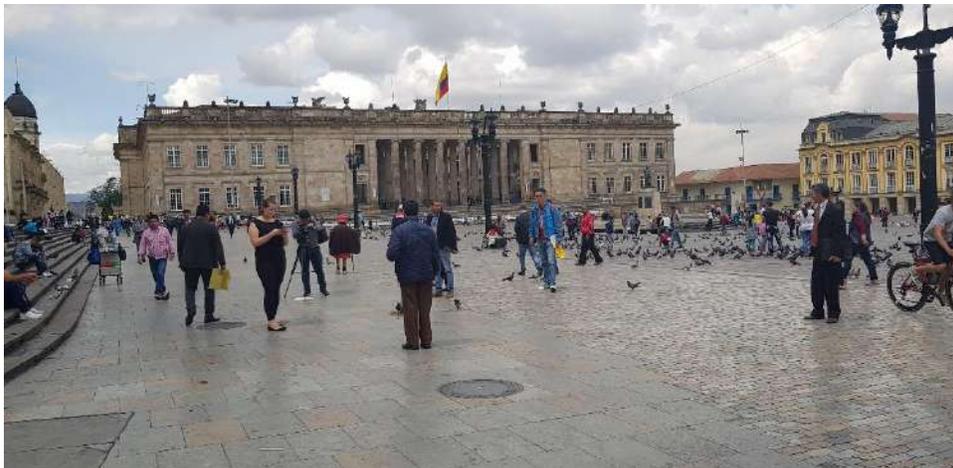
**Carrera 7 de Av.  
Jiménez a Calle 11  
(Sector Plaza de Bolívar)**

Se observan aspectos generales y panorámicos del estado actual de la obra, que puesta al servicio sin haberse realizado el recibo formal de las obras.

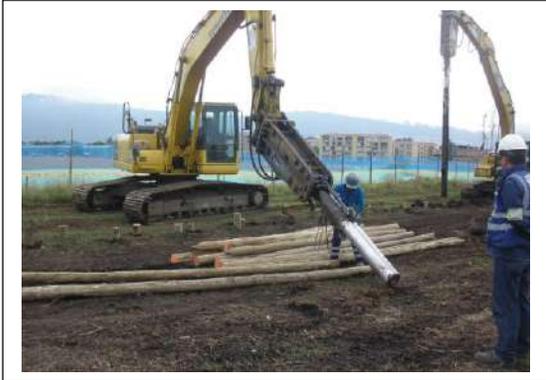
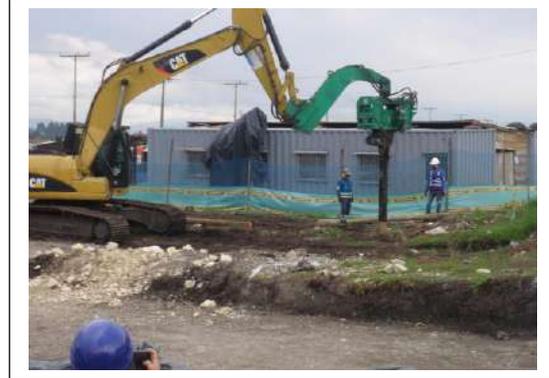
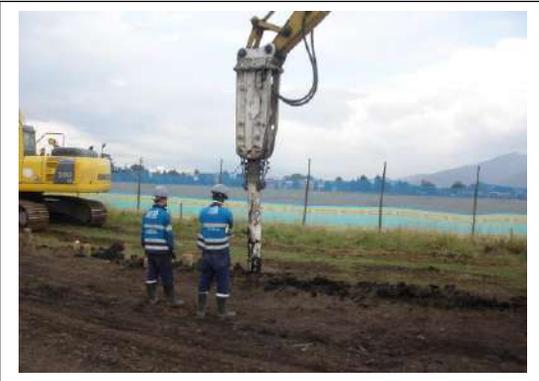
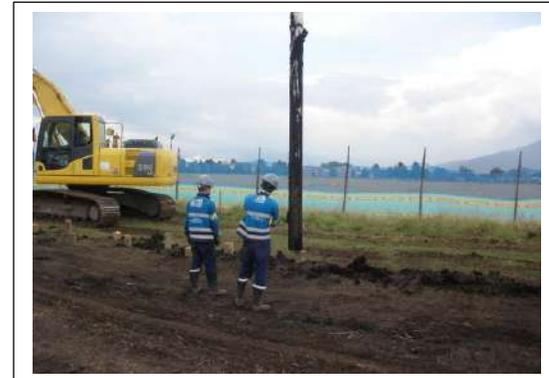
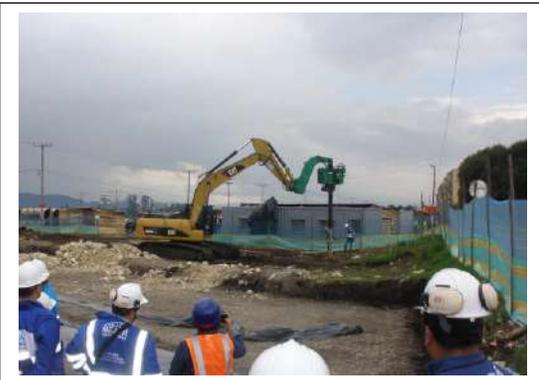
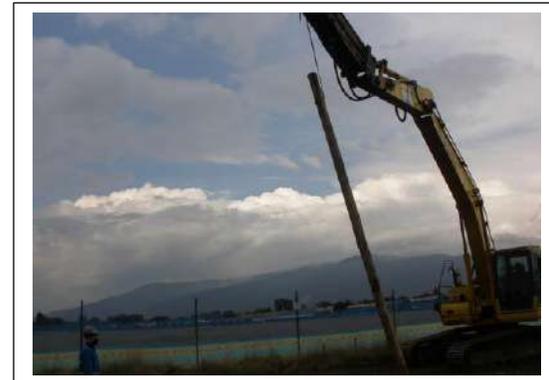
**TRAMO 1 (Av. Boyacá-Carera 57- Abscisado K1+205 hasta k0+795,65)**

Se observan actividades correspondientes a la hincada y colocación de pilotes de madera sobre el corredor, a fin de mejorar la densificación del terreno.

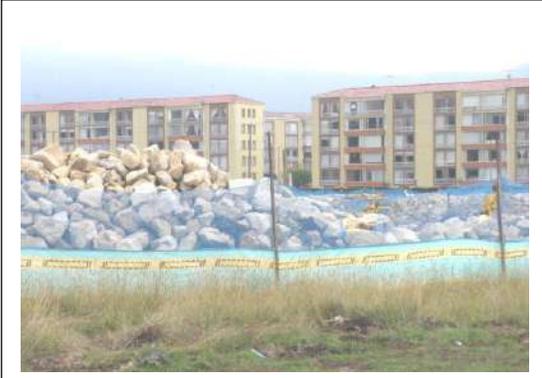
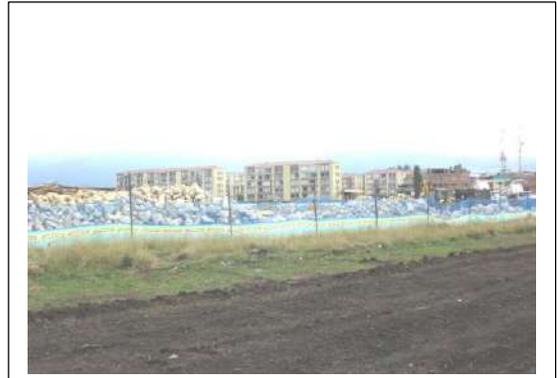
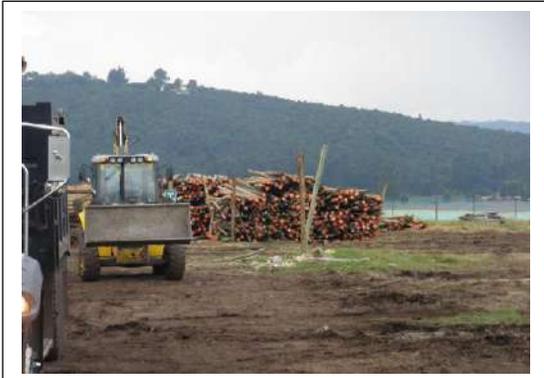
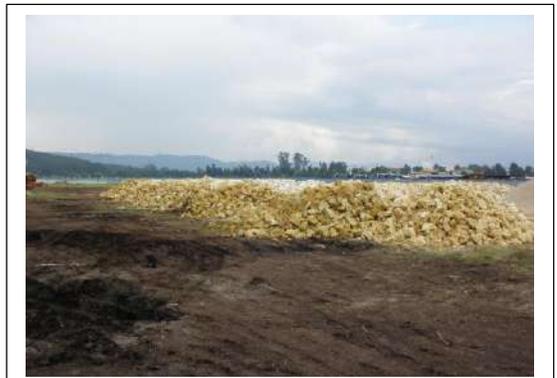
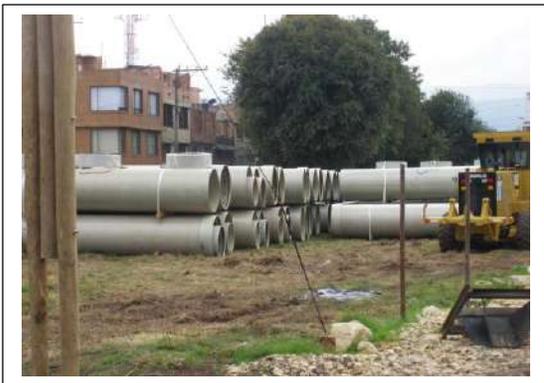
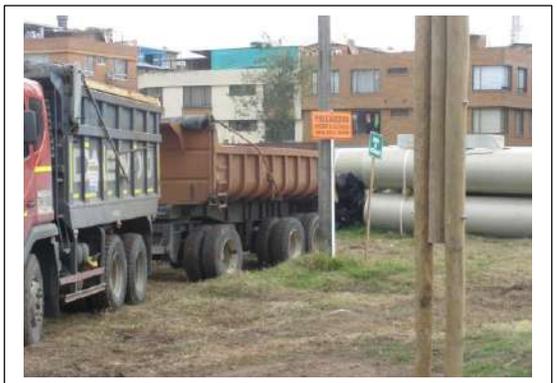
**TRAMO 1 (Av. Boyacá-Carera 57- Abscisado K1+205 hasta k0+795,65)**

Se observan grandes acopios de materiales (rajón, pilotes y tubería) ser empelados para el mejoramiento y adecuación del corredor.

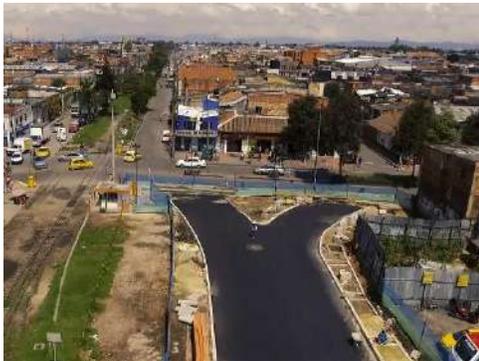
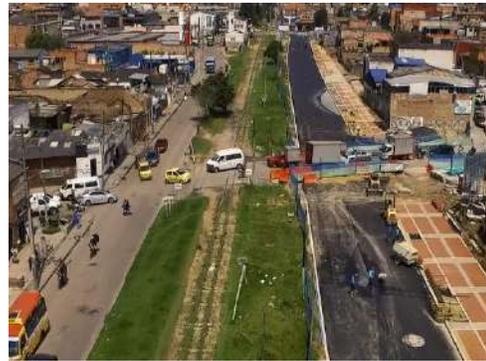
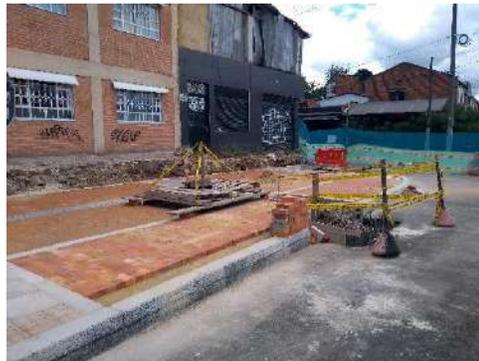
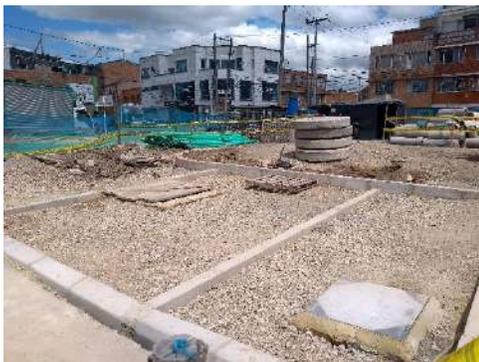
Ubicación	
TAPON NORTE	Entre la carrera 100 K0+000 y la carrera 96l K0+400

-En este tramo se realizó un ajuste al Diseño Geométrico en la intersección con la calle 11.

- Se presentan inconvenientes con los permisos para los cruces en el corredor férreo.

-Se verificaron los acabados en el espacio público, así como el proceso constructivo de los elementos de confinamiento y de base para el andén.

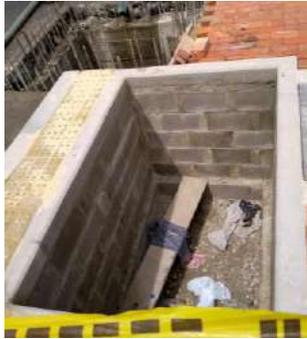
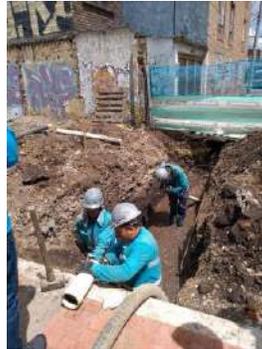
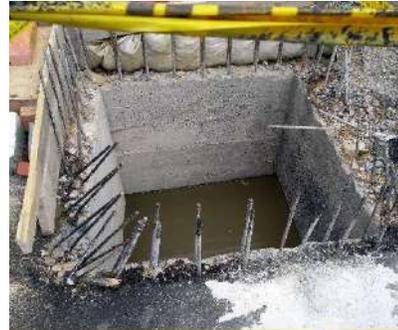
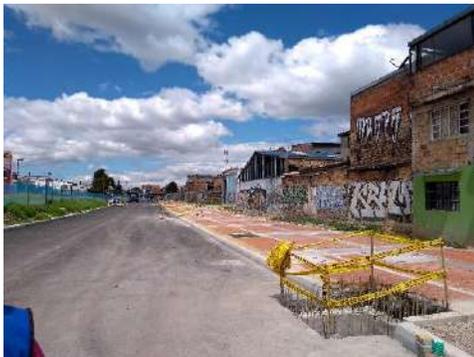
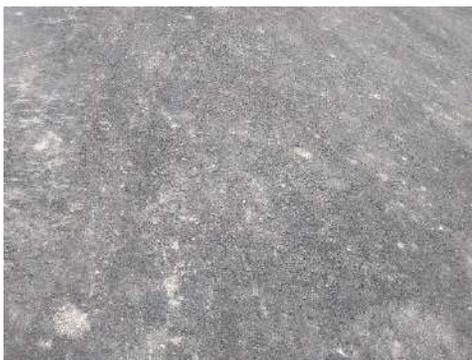
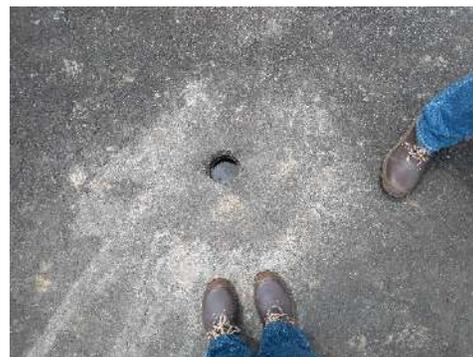
Ubicación	
TAPON NORTE	Entre la carrera 100 K0+000 y la carrera 96l K0+400

-Detalle de los procesos constructivos de instalaciones para redes.

- Se pudo apreciar el avance de las obras en espacio público y pavimentos.

- Se consultó sobre la rugosidad de la capa de rodadura, el personal del contratista manifestó que es producto de la mezcla con grano de caucho. Se han realizado ensayos a la misma.

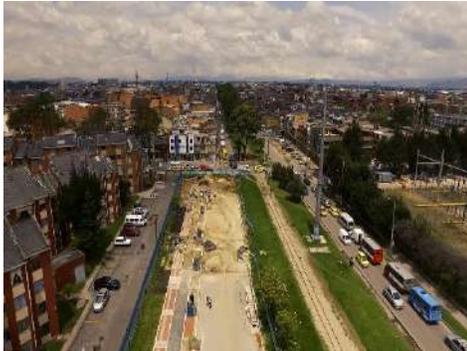
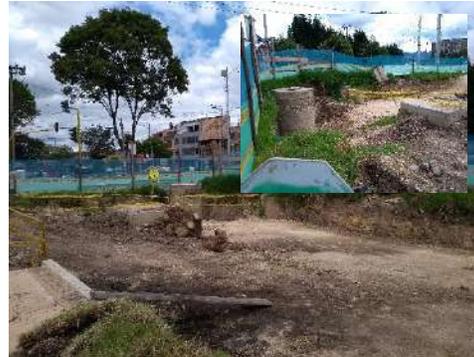
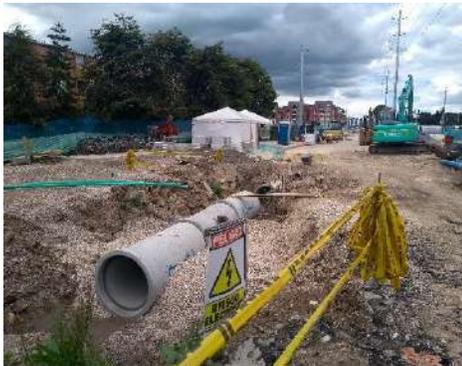
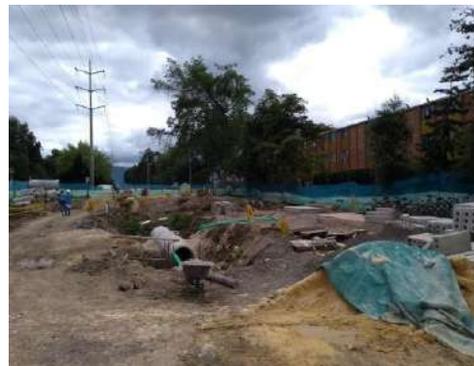
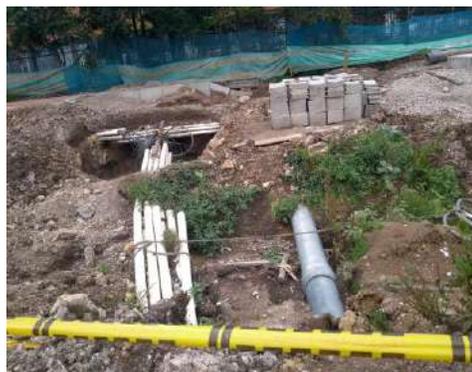
Ubicación	
TAPON SUR	Entre la carrera 96 C K0+690 y la carrera 93 k1+143,49.

-Se pudo observar las interferencias en redes. Para los cuales, se adelantan adecuaciones en obra para dar respuesta a los imprevistos como son la presencia de una válvula de la EAB, al igual que redes de acueducto y de CODENSA.

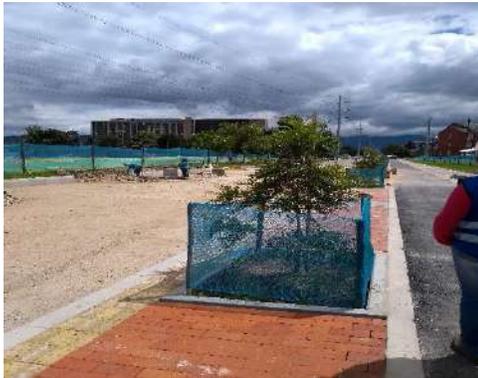
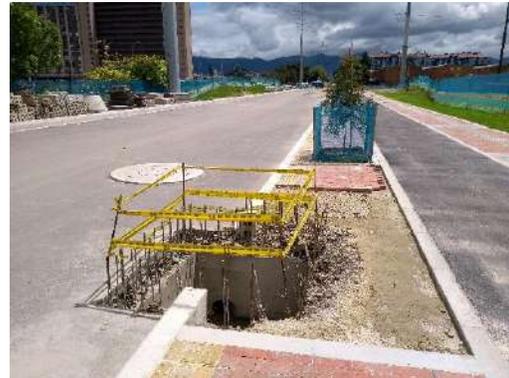
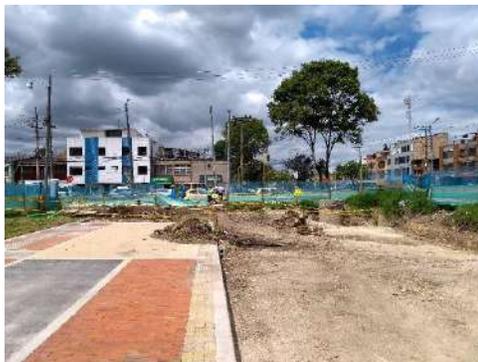
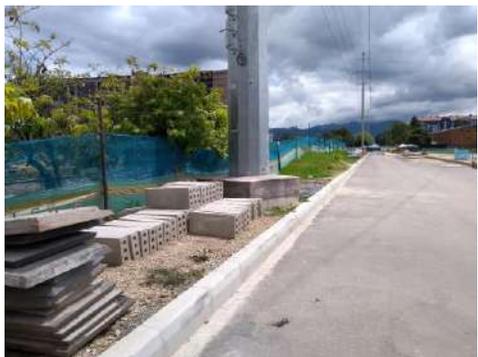
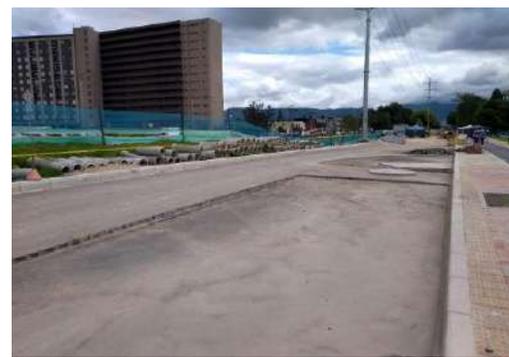
Entre la carrera 96 C K0+690 y la carrera 93 k1+143,49.

- Se pudo apreciar el avance de las obras en espacio público y pavimentos.

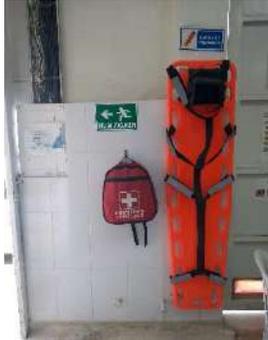
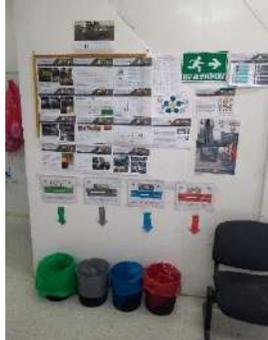
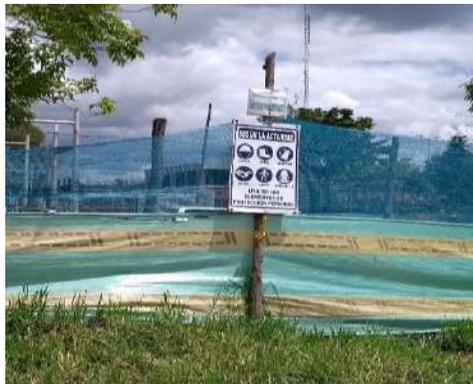
Ubicación	
PUNTO IDU	calle 22A No. 96 I - 37

Se evidenció que el Punto IDU, cuenta con los elementos exigidos por el contrato, y la presencia de la residente social; así mismo, se evidenció área correspondiente al manejo de residuos, la señalización de invitando al uso de elementos de protección personal y la señalización de obra.

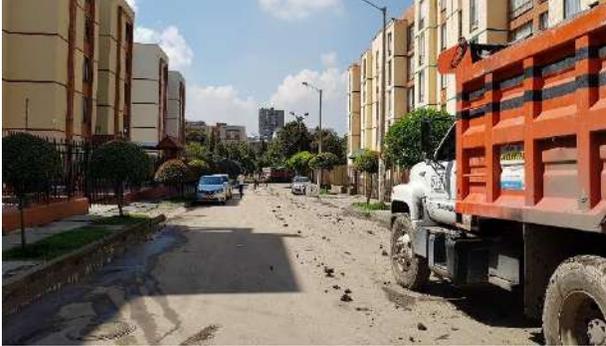
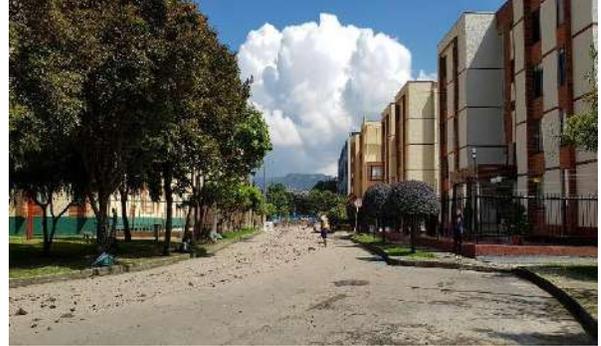
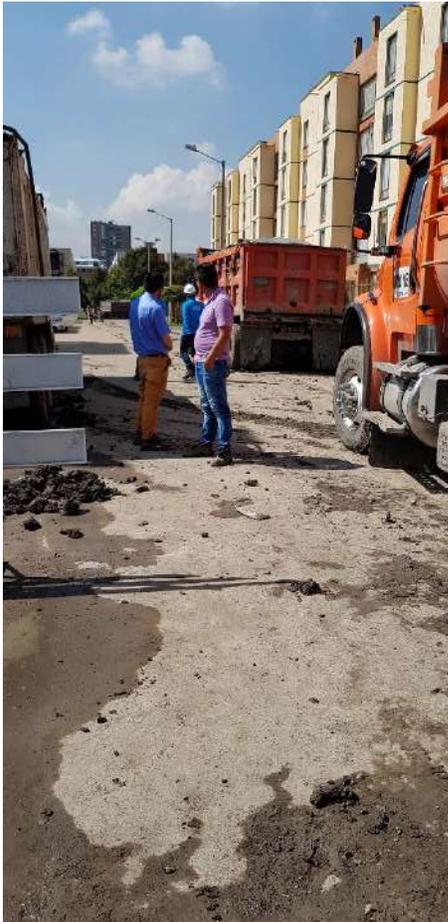
**Carrera 14 (CII 151 y CII 153) y Carrera 12 C (CII 151 y CII 153)**  
**Se observó aporte de residuos de excavación a las vías de ingreso y salida por parte de las volquetas que realizan el retiro de sobrantes de excavación, en razón a que no se dispone de mecanismos efectivos de lavado de llantas a la salida de los frentes de obra. Igualmente, se observó el estacionamiento de volquetas que sirven a la obra en las vías de entrada y salida a los frentes de obra cuyo acceso se realiza a través de las vías relacionadas.**

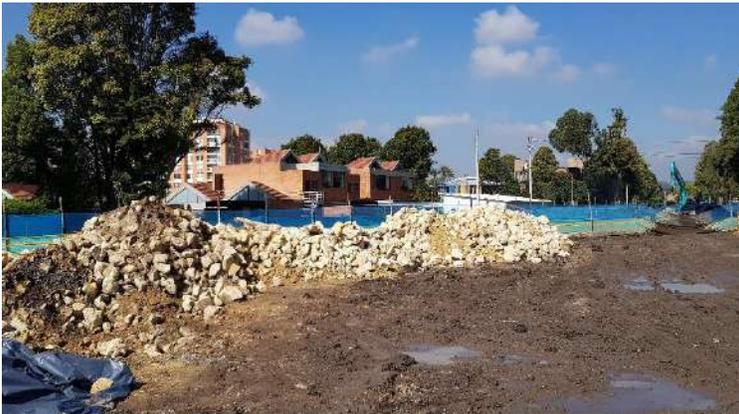
**Frente de Obra Tramo 1 Etapa 1**

En el frente de obra se observó disposición de materiales de cantera, susceptibles de generar material particulado, sin la protección correspondiente y sin la adecuación del confinamiento, de manera que se asegure la materialización de los impactos ambientales identificados para estos casos y se dé cumplimiento a lo establecido en el Manual de Seguimiento Ambiental.

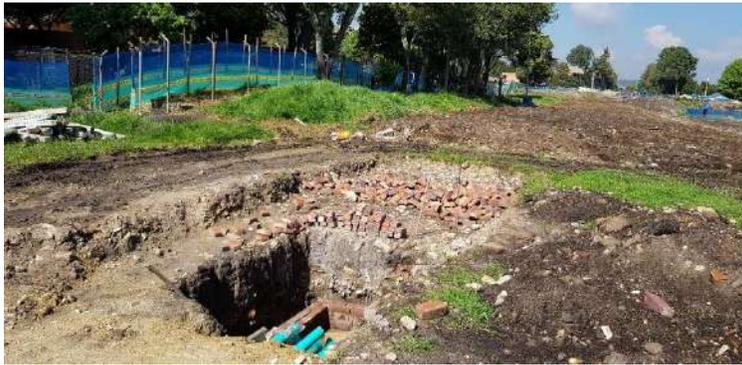
En algunos sectores o puntos específicos de los frentes de obra visitados, en los cuales se ha realizado excavación, se identificó que está pendiente la colocación de la señalización correspondiente, conforme lo establece el Manual de Seguimiento Ambiental para estos casos.

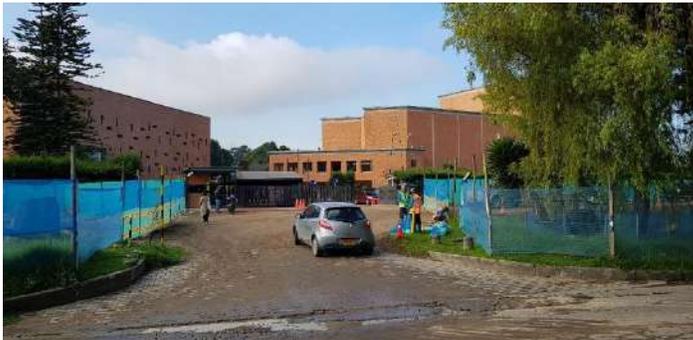
En el ingreso a la zona de parqueos del Colegio Anglo Colombiano se observó la sectorización con malla azul, de acuerdo con lo especificado. Sin embargo, podría evaluarse la pertinencia de implementar sendero peatonal dado que por este punto confluyen también peatones.

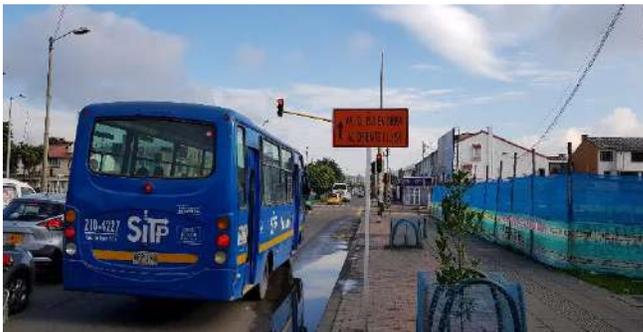
En el recorrido por las vías de accesos o vías de desvío incluidas para el manejo del tráfico en el contrato, se observó la señalización preventiva e informativa que permite al usuario informarse sobre las vías a utilizar frente al impacto de la obra sobre la movilidad.

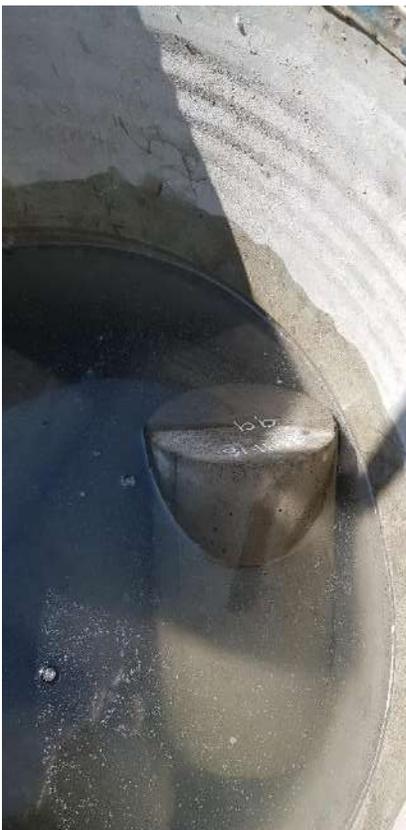
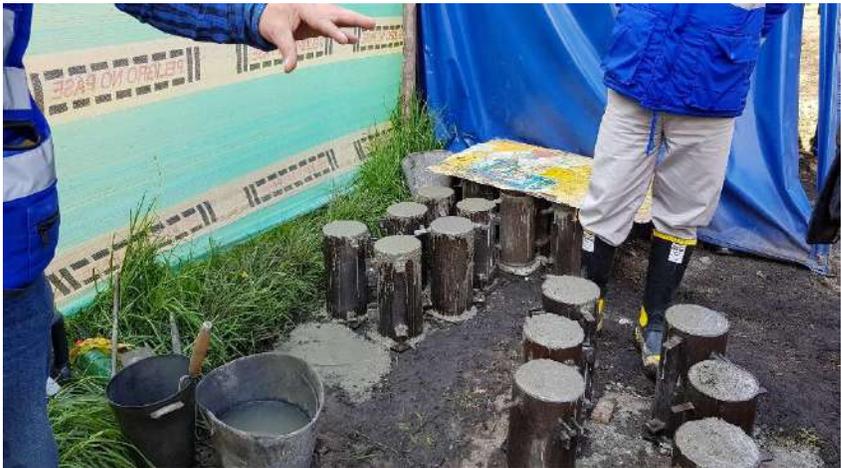
**Control de calidad**

En la visita a los frentes de obra se realizó verificación aleatoria de los controles que la interventoría realiza al concreto que se utiliza para pilotes, encontrando coherente los registros y la operación de control específico.

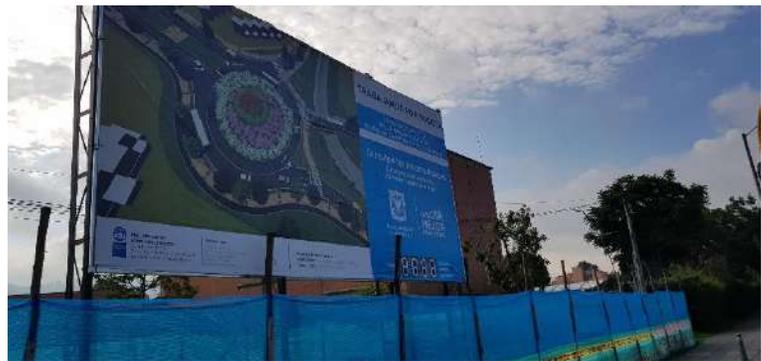
### Componente Social

Dentro de las actividades de verificación se visitó el Punto IDU, identificando la operación de control de la interventoría y la gestión del personal que atiende el Punto, la cual se identificó acorde a los parámetros frente a la información aleatoria de atención de una PQRS solicitada.
