REFERENCIA: Informe Final de Monitoreo Contrato IDU-1591-2019

INFORME DE MONITOREO

CONTRATO DE OBRA	
Contratista	INFERCAL S.A
Contrato No.	IDU-1591-2019
OBJETO DEL CONTRATO	<i>BRIGADA DE REACCIÓN VIAL PARA EJECUTAR ACTIVIDADES PUNTUALES A PRECIOS UNITARIOS Y A MONTO AGOTABLE EN LA MALLA VIAL ARTERIAL (MVA) NO TRONCAL.</i>
ALCANCE DEL CONTRATO	<i>Brigada de reacción vial para ejecutar actividades puntuales tales como parcheo, bacheo, reposición o reparación de losas y fresado y reposición de pavimentos flexibles</i>
Valor Inicial del Contrato	\$8.899.569.390
Valor Total del contrato:	\$8.899.569.390
Fecha de inicio:	22-11-2019
Fecha de terminación Actual:	21-07-2020
Plazo inicial:	240 días
Plazo actualizado:	240 días
CONTRATO DE INTERVENTORÍA	
Contratista	DESARROLLO EN INGENIERIA DIN S.A.S
Contrato No.	IDU-1593-2019
OBJETO DEL CONTRATO	<i>INTERVENTORÍA A LA BRIGADA DE REACCIÓN VIAL PARA EJECUTAR ACTIVIDADES PUNTUALES A PRECIOS UNITARIOS Y A MONTO AGOTABLE EN LA MALLA VIAL ARTERIAL (MVA) NO TRONCAL.</i>

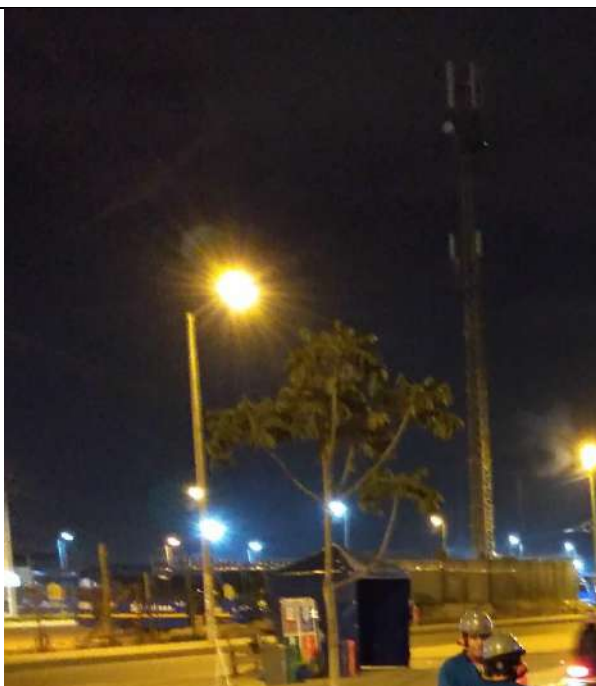
Se evidenció la instalación de carpas y baños portátiles, dando cumplimiento con lo establecido en el Manejo Ambiental de Obra – MAO, Ficha B1. Manejo Ambiental de Campamentos Fijos y/o Temporales y Centros de Acopio, que al respecto estipuló: "(...) se contará con instalaciones necesarias para el cambio de ropa de los trabajadores se ubicarán en un campamento móvil (carpas) al costado de los frentes de obra al igual que los baños portátiles, en proporción de 1 baño por cada 15 trabajadores, (...) Debe estar dotado de equipos de protección contra incendios ubicados en sitios estratégicos debidamente señalizados indicando el tipo de incendio en que puede ser usado, (...) Se dispondrá de elementos de atención básica primaria encada tramo: camilla de polietileno con inmovilizador de cabeza, cono h= 90 cm y botiquín"(sic), como se puede observar en el registro fotográfico N.º 1, 2 y 3.

Foto No. 1 Instalación de campamentos temporales.

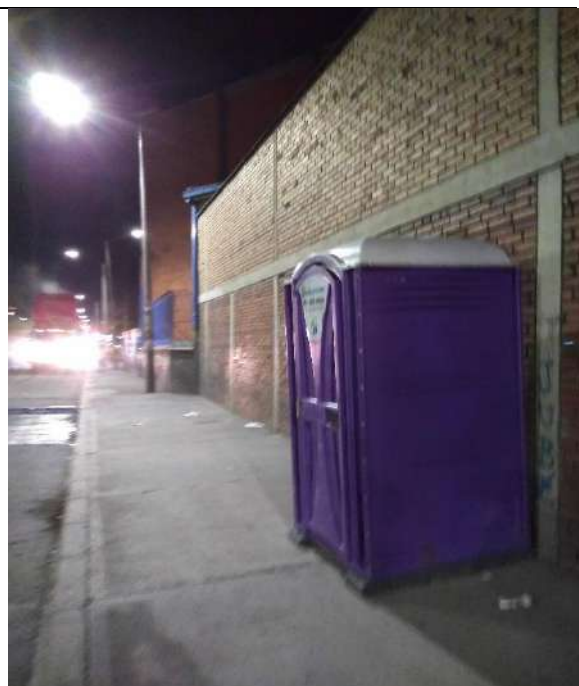
Foto No. 2 Suministro de baños portátiles.

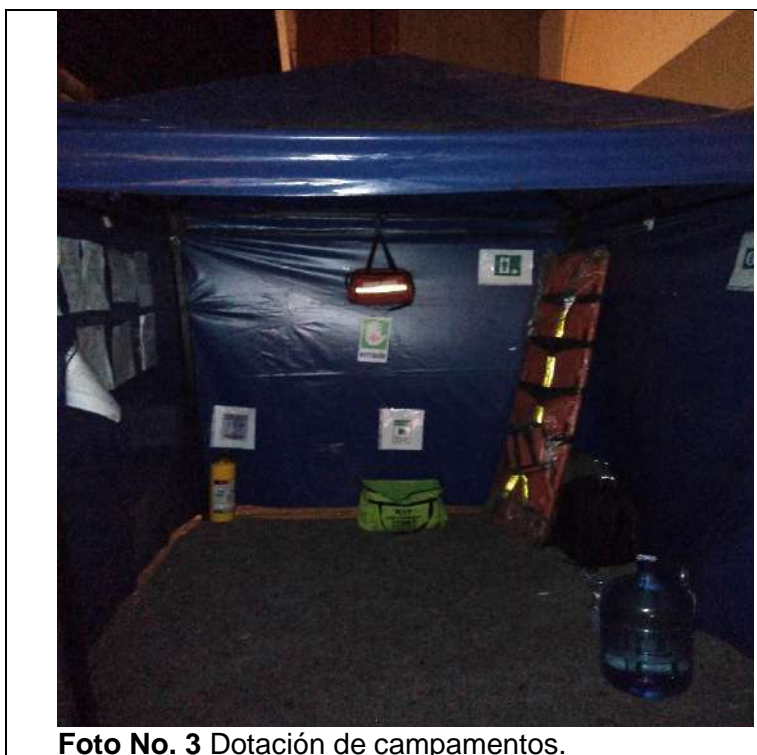
Foto No. 3 Dotación de campamentos.

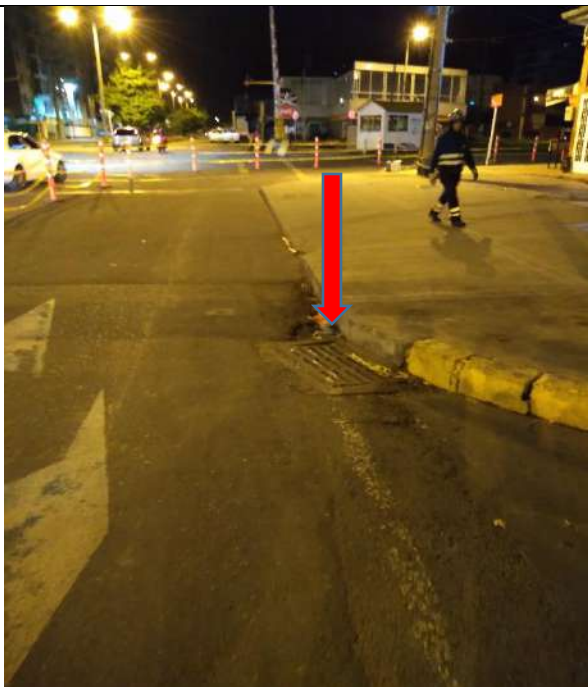
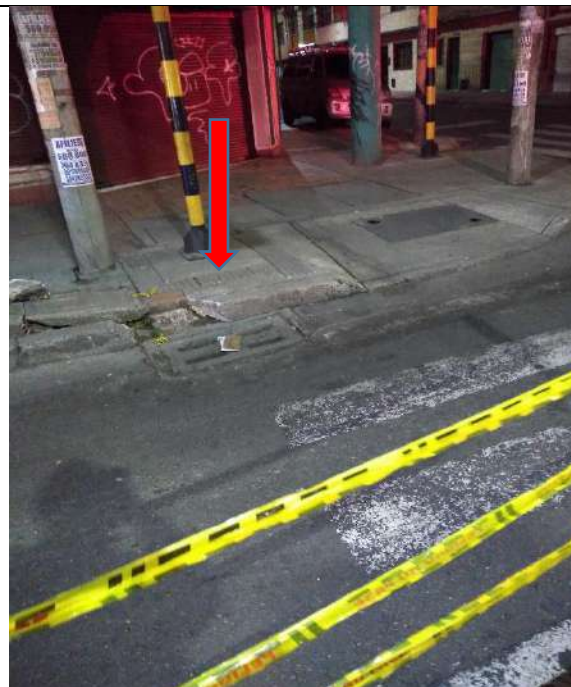
Lo anterior evidencia el cumplimiento de lo mencionado en el Capítulo 7.2. Ambiental, Apéndice E1 Obligaciones del Contratista Gestión Ambiental, de Seguridad y Salud en el Trabajo que señala: “El **contratista** previo al comienzo de las obras, debe revisar el estado estructural e hidráulico de los sumideros y pozos existentes y cuerpos de aguas superficiales presentes en la zona de influencia de las obras, incluyendo registro fotográfico y georreferenciado (...)” (sic); sin embargo, en recorrido por los frentes de obra de emergencia, se observó que varios sumideros no contaban con la protección indicada para evitar su acolmatamiento, por material generado en obra, como se puede observar en el registro fotográfico N.º 4 y 5, incumpliendo con lo exigido en el MAO, Capítulo 4.2.5. Ficha B5 – Manejo Integral de Cuerpos de Agua y Sumideros, donde acota: “6. La protección de los sumideros, se revisará diariamente para garantizar que se encuentren en buenas condiciones. Una vez finalizado el proceso constructivo será retirada.”

Foto No. 4 Sumideros sin protección.

Foto No. 5 Sumideros sin protección.

No obstante, mediante correo electrónico del 06/03/2020, el equipo de apoyo a la supervisión informó que el contratista atendió la observación realizada por el profesional de la OCI, realizando la protección de los sumideros, remitiendo el respectivo registro fotográfico.

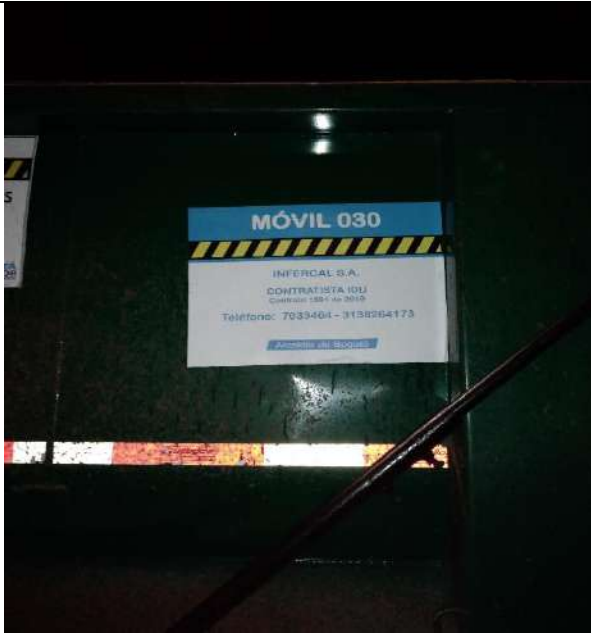
Por otro lado, las volquetas se encontraron totalmente identificadas, cumpliendo lo establecido en el MAO, a saber: “(...) Las volquetas deben contar con identificación en las puertas laterales o en lugar a cada uno de los costados del vehículo, este aviso será de 40 X 50 cm.” y los puntos ecológicos cumplen con lo establecido en el MAO, como se puede observar en el registro fotográfico N.º 6 y 7.

Foto No. 6 Volqueta identificada.

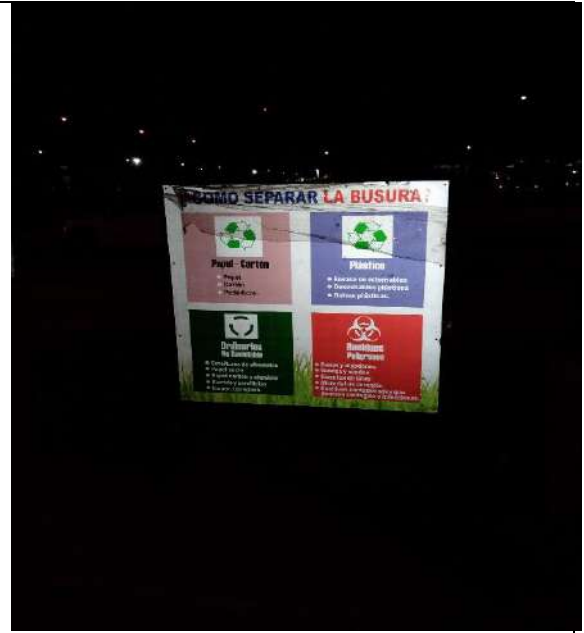
Foto No. 7 Instalación puntos ecológicos.

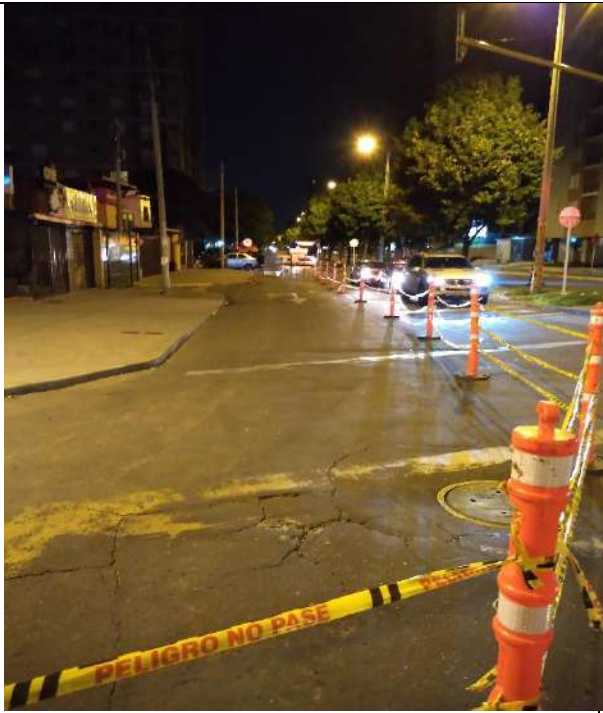
Se evidenció cerramiento en los diferentes puntos de obra conforme a lo establecido en el MAO, como se puede observar en el registro fotográfico N.º 8 y 9.

Foto No. 8 Implementación cerramiento.

Foto No. 9 Implementación cerramiento.

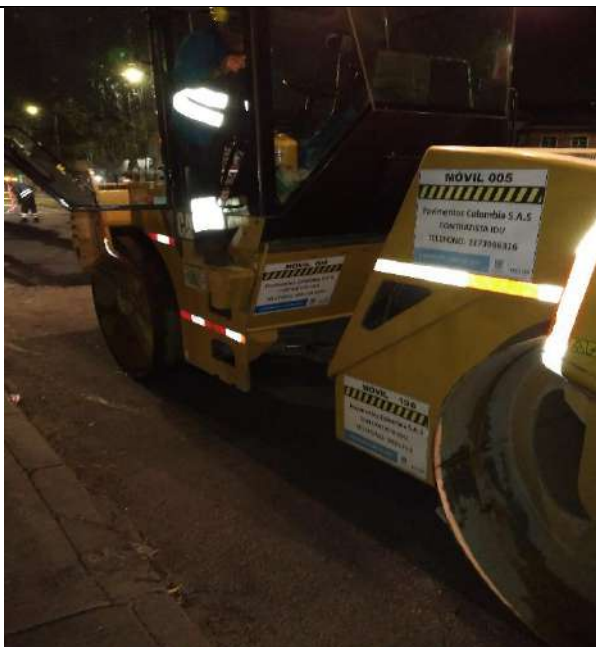
En la jornada nocturna del 12/02/2020, en el frente No 8 (Avenida Santa Lucía desde Av. Jorge Gaitán Cortés hasta Av. Caracas), se evidenció una máquina (Vibrocompactador Tandem Caterpillar CB-534D), que no contaba con el sticker de identificación, de igual manera la tarjeta pre-operacional no estaba diligenciada por el operador, ni aprobada por la interventoría, lo cual incumple el punto de control, establecido en el apéndice E1, capítulo 7.6. Maquinaria, Equipos y Vehículos, donde exige: *“Realizar las Inspecciones pre-operacionales diarias a toda la maquinaria/equipos y vehículos que se encuentren desarrollando en actividades dentro de los frentes de obra, sin importar se hacen parte del equipo mínimo requerido o no, para y comprobar verificar el buen funcionamiento de los mismos. (...) Todos los vehículos y maquinaria utilizados para el desarrollo del contrato deben poseer el sticker de identificación visual estipulado por el IDU, previo al ingreso a los frentes de obra”*, como se puede observar en el registro fotográfico N.º 11 y 12.

Foto No. 11 Vibrocompactador Caterpillar CB-534D.

No obstante, el equipo de apoyo a la supervisión del contrato, manifestó mediante correo electrónico del 06/03/2020, que el contratista ha implementado medidas que le han permitido dar cumplimiento a lo establecido en el apéndice E1, capítulo 7.6. Componente Ambiental y SST, con base en las observaciones realizadas por la OCI. En cuanto al Vibrocompactador Tandem Caterpillar CB-534D), indicaron que ya cuenta con su respectivo sticker de identificación y las tarjetas pre-operacionales ya están diligenciadas por el operador y aprobadas por la interventoría. De lo anterior, se remitió el respectivo registro fotográfico.

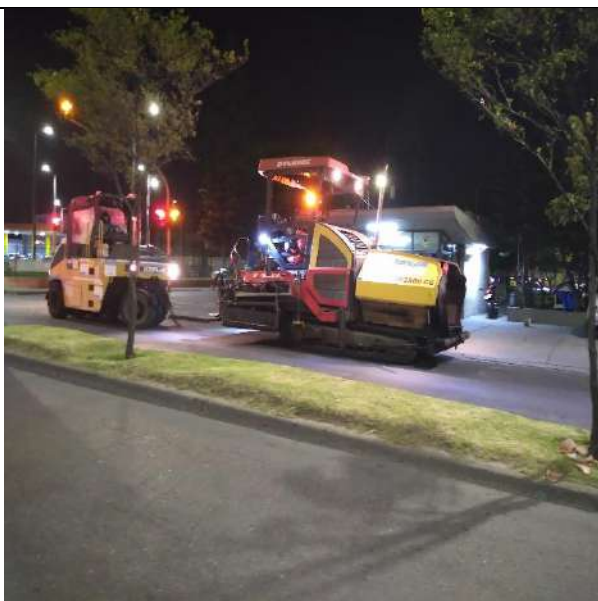
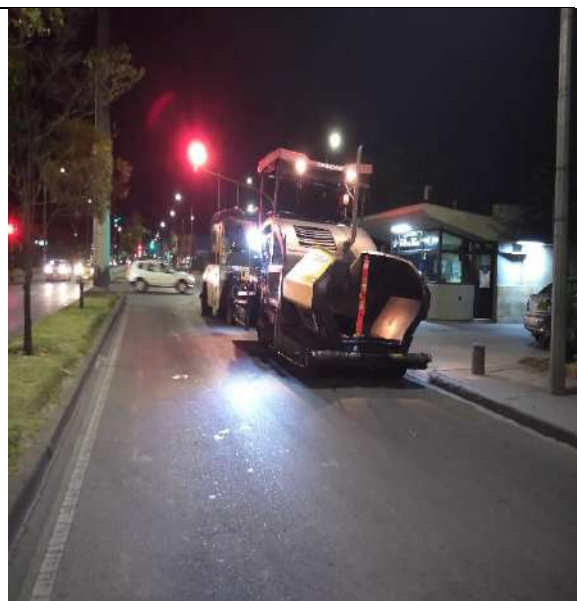
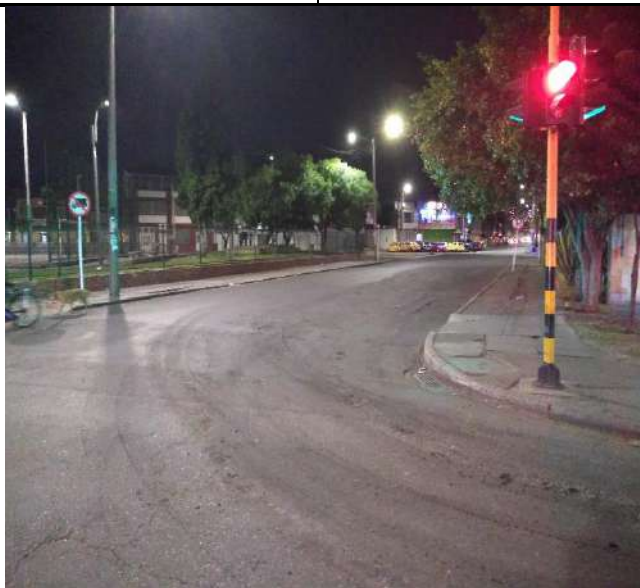
Plan de Manejo de Tráfico – PMT: en recorrido nocturno realizado el 12/02/2020, en el frente No 8 (Avenida Santa Lucía, desde Av. Jorge Gaitán Cortés hasta Av. Caracas), se evidenció que el contratista realizaba un movimiento de la Finisher y Hyster de aproximadamente 2 cuadras de su punto de acopio al frente de obra, sin la escolta adecuada, sin auxiliares de tráfico para esta actividad, como se puede observar en el registro fotográfico N.º 13, 14 y 15. La interventoría, que estaba presente en este movimiento, no tomó las medidas al respecto, poniéndose en riesgo la circulación de los usuarios vehiculares de este corredor vial, incumpliendo con lo estipulado en el Apéndice F Especificaciones del Plan de Manejo de Tránsito, Señalización y Desvíos, capítulo 9. MANEJO DE MAQUINARIA, EQUIPOS Y VEHICULOS DE LA OBRA que al respecto estableció: “*el contratista debe proveer los vehículos idóneos para el traslado y movimiento de maquinaria, equipos y vehículos especiales, como: cama-baja, cama-alta, vehículos escolta, etc., que garantice las condiciones de seguridad necesarias para el movimiento de equipos pesados (...)*”.

Así mismo, se incumplió con lo exigido en el apéndice E1, capítulo 7.6.1. Traslado de Maquinaria y Equipo, donde se estableció: “*Todo traslado de maquinaria y equipos deberá contar con la verificación previa y aprobación de las condiciones y rutas propuestas para su movilización y traslado por parte de la interventoría.*”

Foto No. 13 Maquinaria sin escolta

Foto No. 14 Movimiento de Maquinaria.

Foto N.º 15 Recorrido de Maquinaria

En atención a lo anterior, el equipo de apoyo a la supervisión, mediante correo electrónico del 06/03/2020, informó lo siguiente: “El equipo de apoyo a la supervisión informa que mediante oficio No. 20203550164771 del 17 de febrero de 2020 se requirió a **DESARROLLO EN INGENIERIA DIN S.A.S**, firma interventora del contrato implementar las medidas de control tendientes a evitar que se sigan presentando estas no conformidades, las cuales además de afectar la ejecución de la obra, puede llegar a generar riesgos de accidentalidad tanto a trabajadores como a terceros.

Teniendo en cuenta lo anterior, la interventoría y el contratista atendieron las observaciones, además realizaron capacitación al personal para evitar que se vuelva a presentar esta situación, (se anexa acta de capacitación)”.

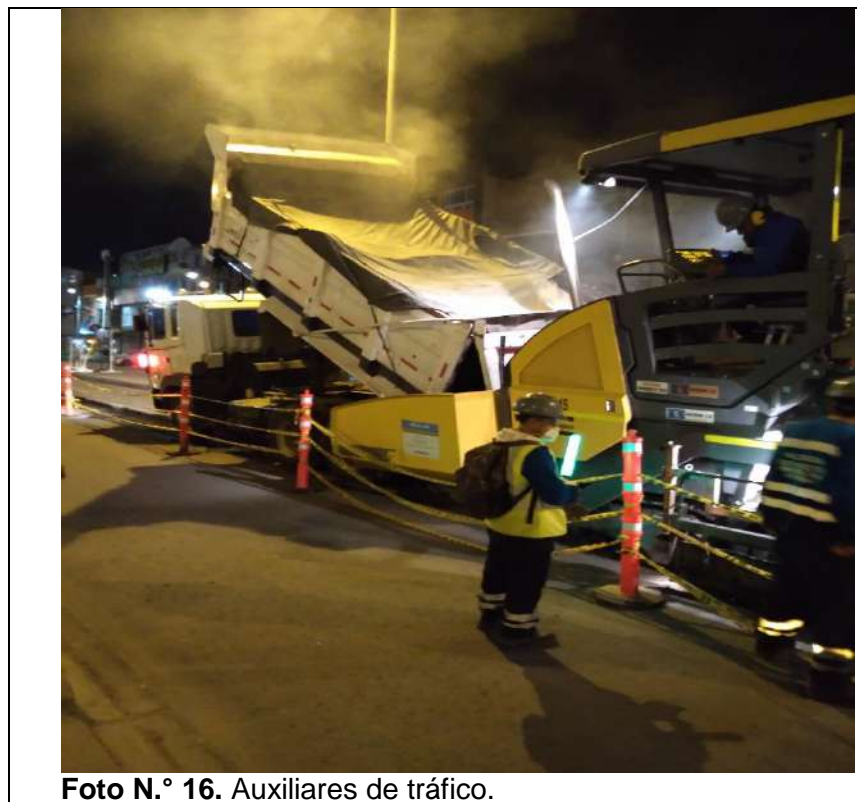
En la Orden de intervención No. 60 ubicada en la Avenida Santa Fe - Tramo 2 desde la CL 63 Sur hasta la CL 75 Sur, en la localidad de Bosa, se evidenció que los auxiliares de tráfico se encontraban en sus puntos de ubicación, con los elementos de señalización y los correspondientes Elementos de Protección Personal-EPP, cumpliendo con lo señalado en los planos del PMT, como se puede observar en el registro fotográfico No. 16.

Foto N.º 16. Auxiliares de tráfico.

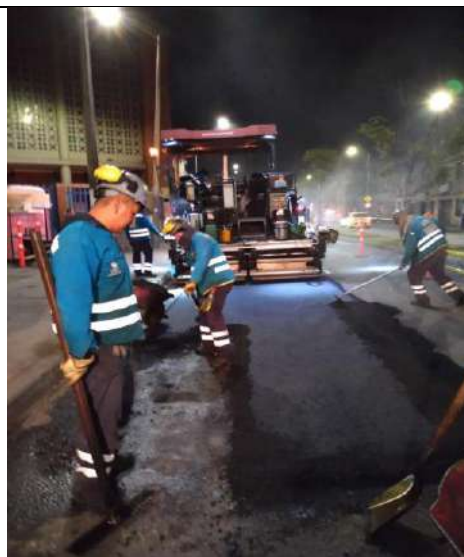
Foto N.º 19. Frente de obra: Avenida Santa Fe entre Calle 63 Sur y Calle 75 Sur.

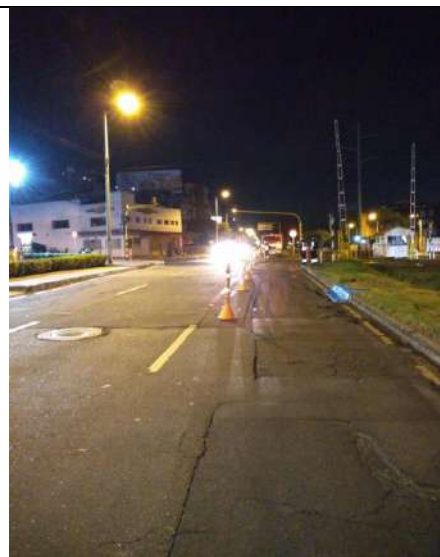
Foto N.º 20. Frente de obra: Emergencia: Carrera 9 con calle 140.

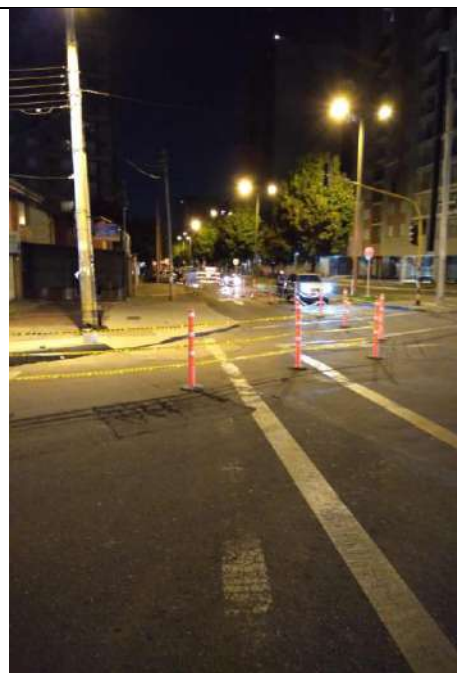
Foto N.º 21. Frente de obra: Avenida Carrera 9 con calle 147.

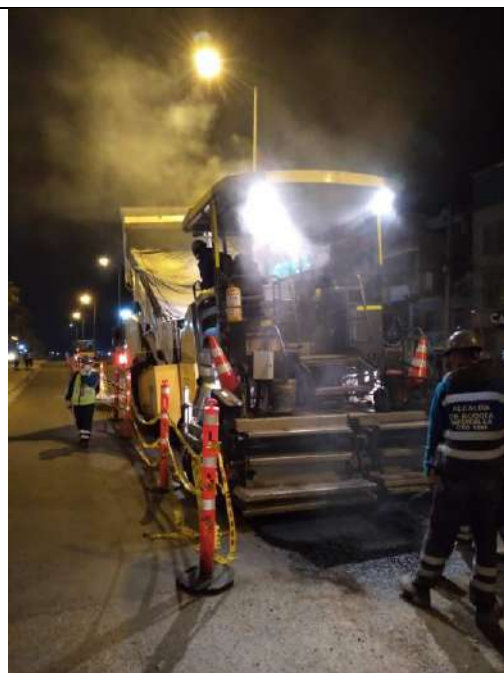
Foto N.º 22. Frente de obra: Avenida Santa Fe (carrera 95A) entre Calle 63 Sur y Calle 75 Sur.
