## MEMORANDO

REFERENCIA: Informe Final de Monitoreo Contrato IDU-1260-2019,  
Construcción de la Ampliación del Portal del Sur del Sistema  
Transmilenio en Bogotá D.C

**INFORME DE MONITOREO**

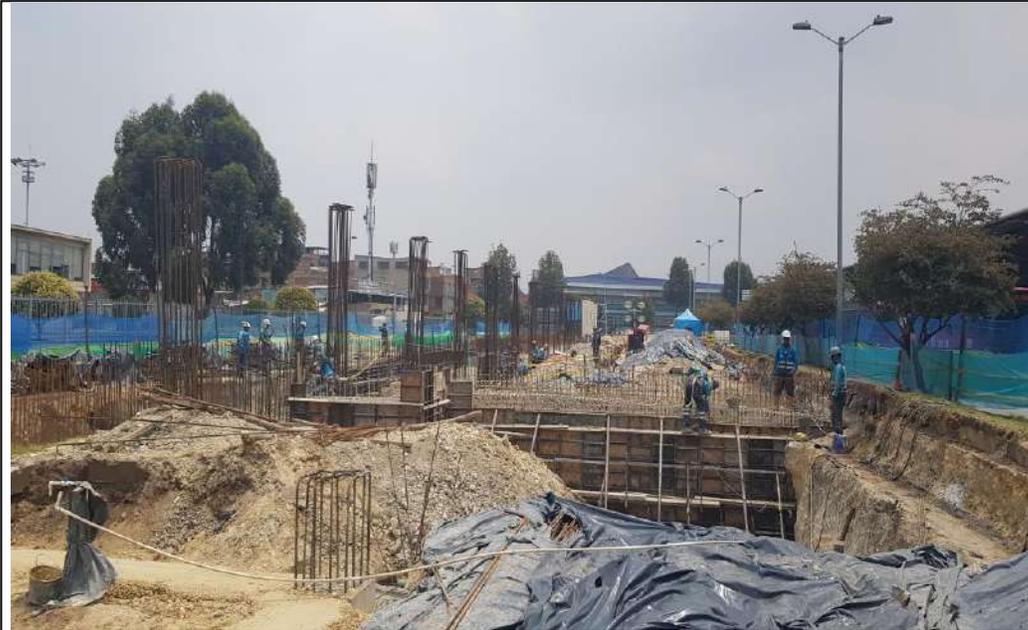
**FOTOGRAFÍA No. 01.** Se observa el estado de obra en actividades atrasadas no registradas como ruta crítica, entre otras la cimentación, asociada con los rellenos. De igual manera, se observa el estado de atraso de las columnas de sección variable, las cuales, de acuerdo con la programación vigente al 9 de marzo/2020, deberían tener un avance del 79%.

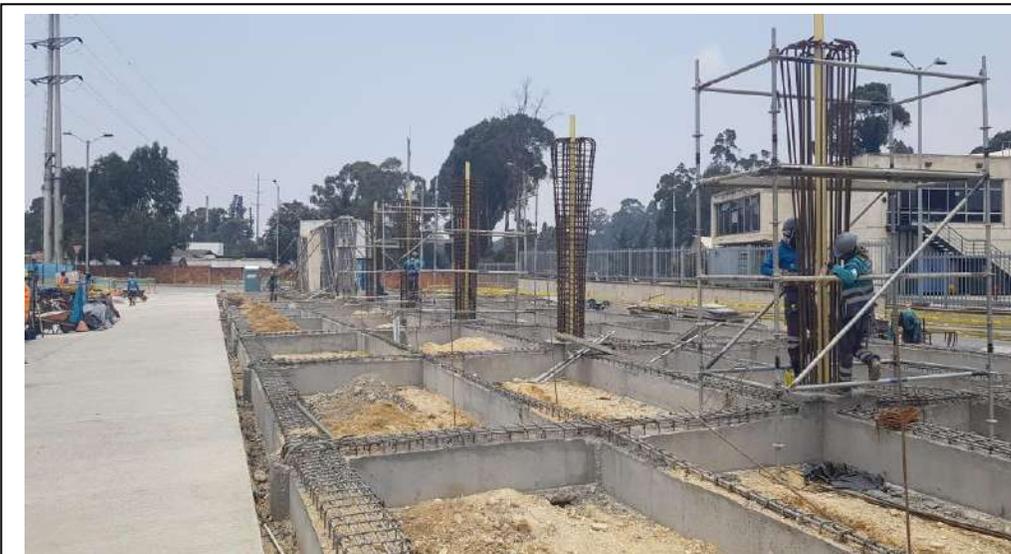
**FOTOGRAFÍA No.0 2.** Se observa el estado de obra en actividades no registradas como ruta crítica, entre otras, las vigas de cimentación y los rellenos previos a la ejecución de la placa de piso.

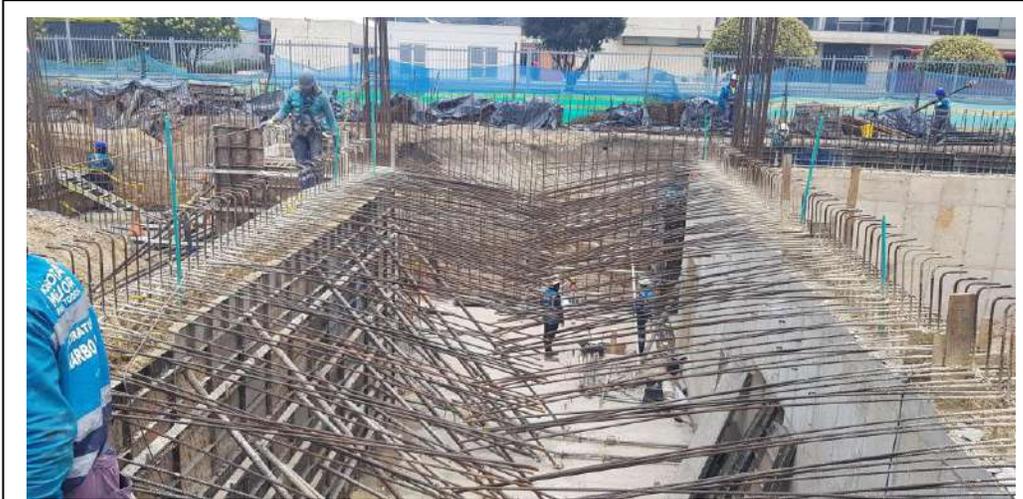
**FOTOGRAFÍA No. 3.** Se observan otros aspectos de actividades atrasadas que no se registran como ruta crítica, tales como los muros en concreto reforzado en el sector del box culvert.

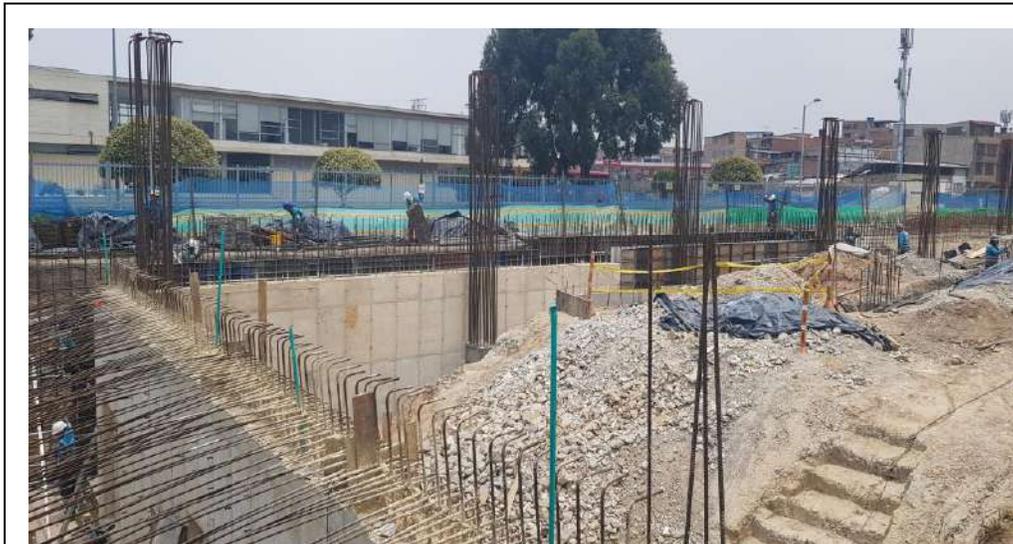
**FOTOGRAFÍA No.0 4.** Se observa el estado de obra en actividades no registradas como ruta crítica, entre otras, la construcción de columnas rectangulares, en las cuales no se evidenciaron avances, ni en el amarre de hierro, ni en su formaleta.

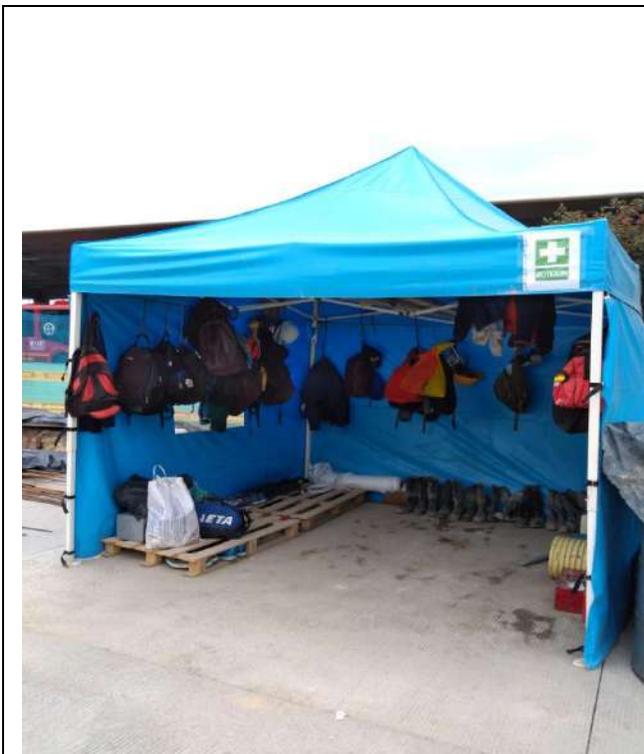
Ambiental de Obra – MAO, en su Componente B1. Manejo Ambiental de Campamentos Temporales, que al respecto estipuló: “En frentes de obra se contará con una carpa – vestier como campamento de obra para el cambio de ropa de los trabajadores. (...) los servicios sanitarios en el frente de obra se presentaran por medio de Unidades Sanitarias Móviles que contaran con el servicio de lavamanos, en razón de 1 batería por cada 15 trabajadores y separados por sexo. (...) El reglamento interno de seguridad y salud en el trabajo se ubicará en un lugar visible en el campamento. El agua para consumo humano será potable, es decir, libre de contaminaciones físicas y bacteriológicas, el suministro será en botellones (...) Así mismo, se tendrán puntos ecológicos protegidos contra la acción del agua, extintor, camilla y kit de emergencia”. Lo anterior, en consideración a que no se observaron en las carpas instaladas, los puntos de hidratación de agua potable para el personal y la implementación de extintores, incumpliendo lo establecido en el MAO, como se puede observar en el registro fotográfico N.º 5, 6 y 7.

**Foto No. 05** Instalación de carpas, sin puntos de hidratación, ni suministro de extintores.

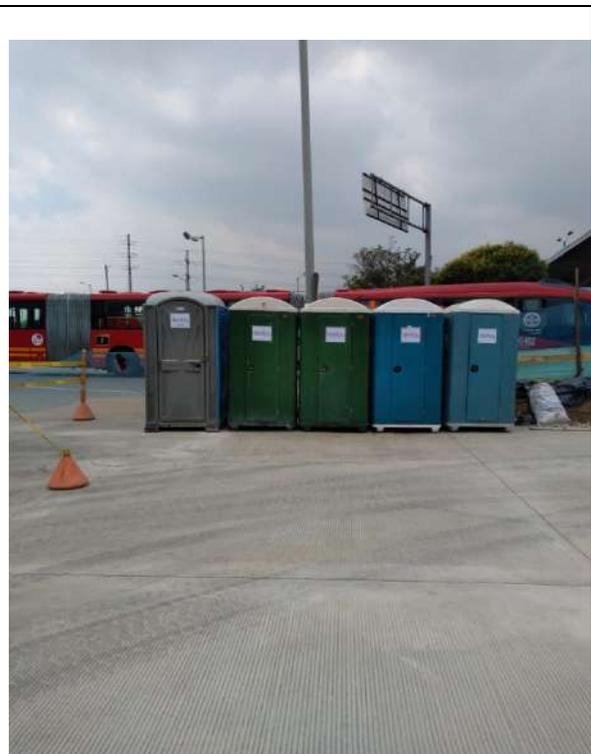
**Foto No. 06** Ubicación de baños portátiles.

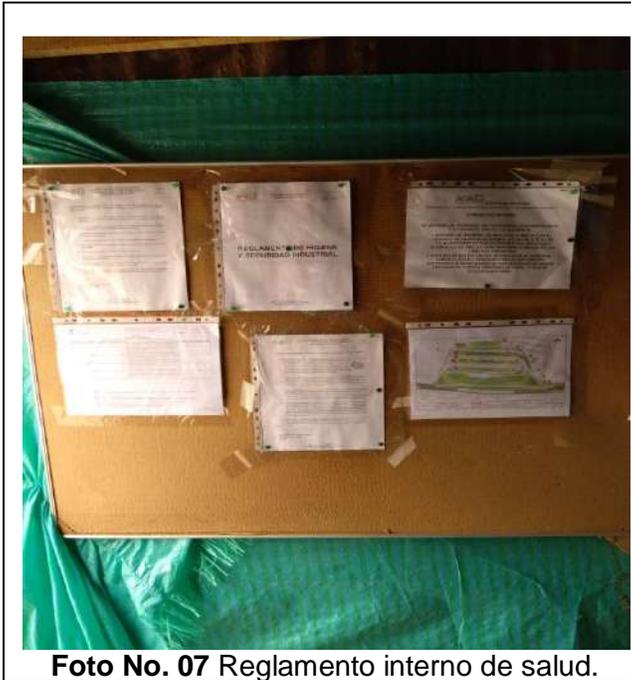
**Foto No. 07** Reglamento interno de salud.

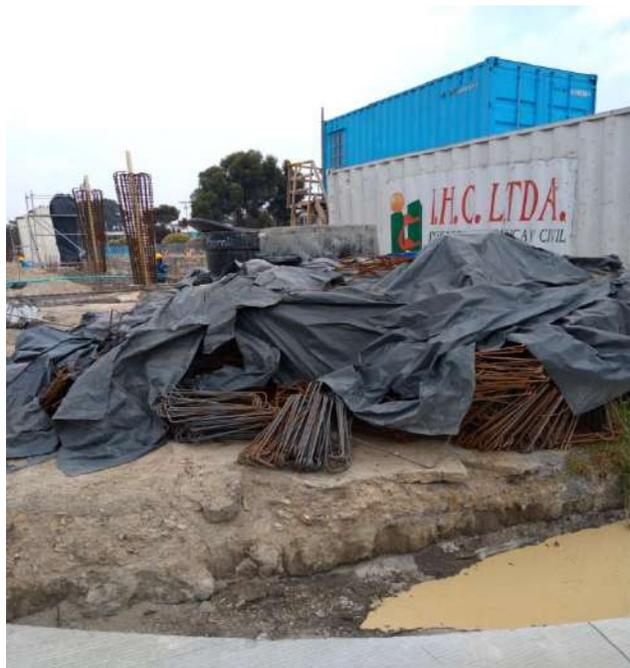
- En el frente de obra se identificaron acopios establecidos en el MAO; sin embargo, se observó que el acopio de elementos de construcción, como los son la utilización de maderas y de Acero - Hierro, no cuentan con un adecuado manejo interno de acopio, incumpliendo lo establecido en el MAO, que en el Componente B2. Manejo de Materiales de Construcción, establece: *“Acero – Hierro: su almacenamiento debe efectuarse en un lugar amplio para facilitar el ingreso y salida del material, cubrir con plástico para evitar su deterioro y oxidación, colocar sobre estibas, maderas o burritos que los separen del contacto directo con el suelo. Debe permanecer señalizado y demarcado. (...) Madera: su almacenamiento debe efectuarse en un lugar amplio para facilitar el ingreso y salida del material, de forma organizada por formas y tamaños para evitar el derrumbe del material. Debe permanecer señalizado y demarcado.”*. Se observó en diferentes puntos de obra, el acopio y mala manipulación de estos elementos, así como su contaminación con otros materiales de construcción, como se puede observar en el registro fotográfico N.º 8, 9 y 10.

**Foto No. 08** Acopio de Aceros – Hierros

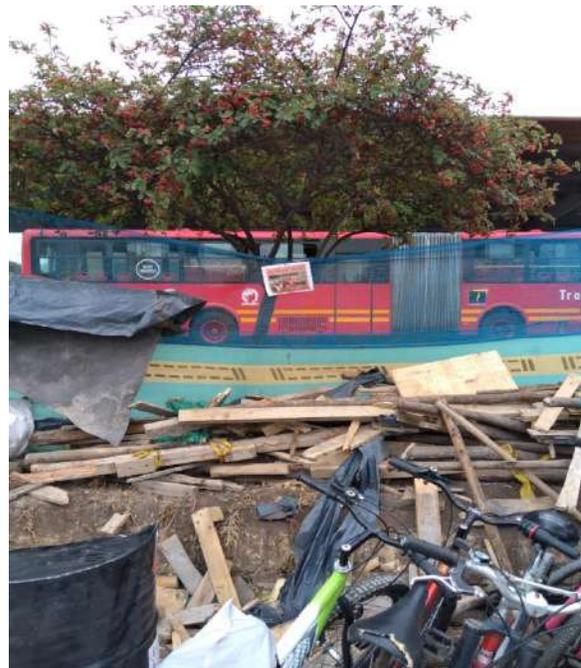
**Foto No. 09** Acopio de maderas.

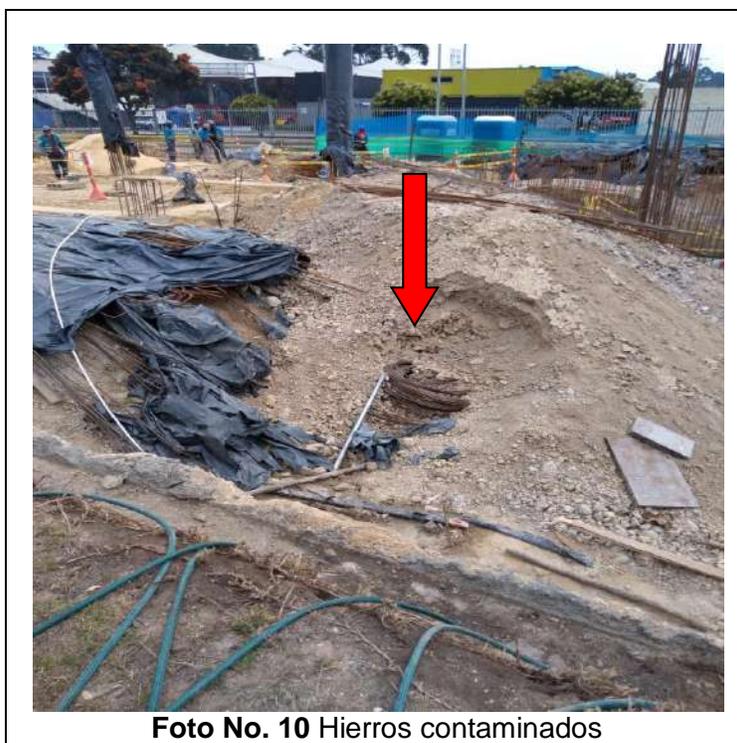
**Foto No. 10** Hierros contaminados

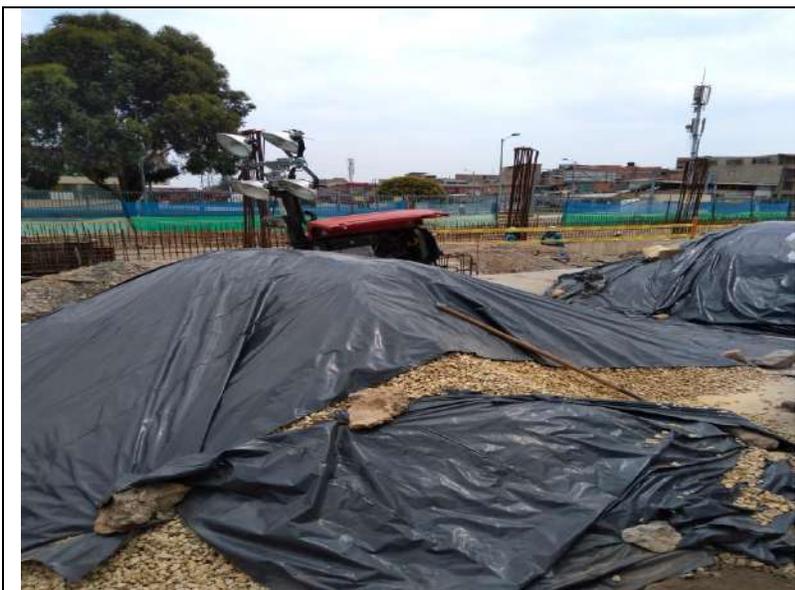
En consideración de lo anterior, se evidenció en obra, el incumplimiento en estos puntos de control establecido en el MAO, como se puede observar en el registro fotográfico N.º 11:

**Foto No. 11** Acopio temporal, parcialmente cubierto y sin señalización.

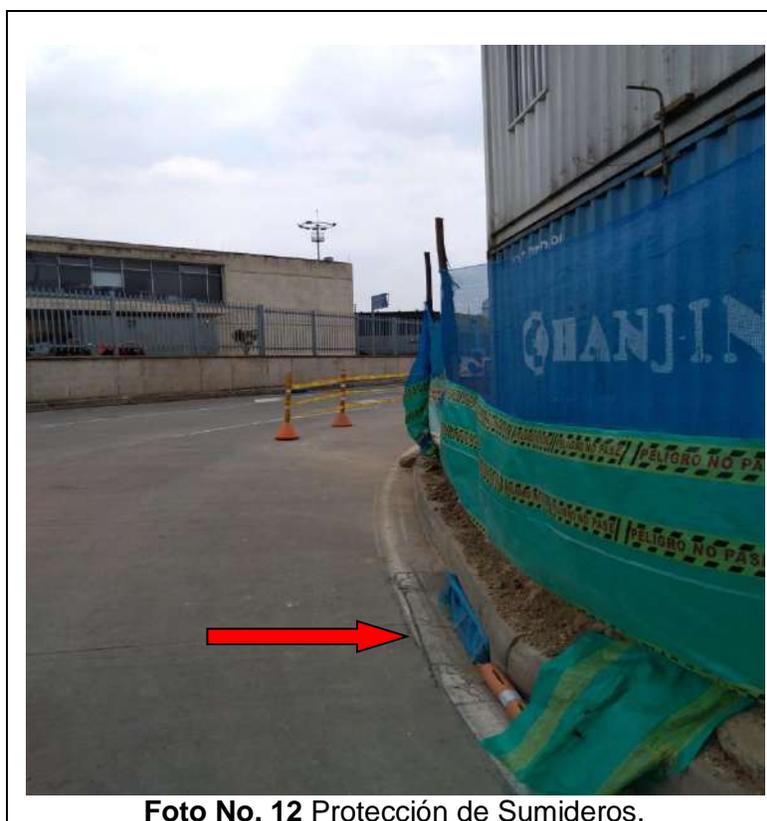
Se evidenció que se realizó la protección adecuada y el inventario solicitado por el MAO, en su Componente B5-Manejo Integral de Cuerpos de Agua y Sumideros, donde acota: *“Antes de dar inicio a las actividades de obra se realizará un inventario y diagnóstico del estado de los sumideros existentes en el área de trabajo.”*, relacionando así 2 formatos FO-AC-50 MANEJO DE CUERPOS DE AGUA, para un total de 21 sumideros inventariados. Así mismo, se está dando cumplimiento con lo mencionado en el APENDICE E, Obligaciones A&SST, Numeral Ambiental: *“El contratista previo al comienzo de las obras, debe revisar el estado estructural e hidráulico de los sumideros y pozos existentes y cuerpos de agua superficiales presentes en las zonas de influencia de las obras, incluyendo registro fotográfico y georreferenciado, (...) y registrarlo en formato IDU correspondiente. (...) En construcción, deberá efectuarse la inspección de estas estructuras y*

Foto No. 12 Protección de Sumideros.

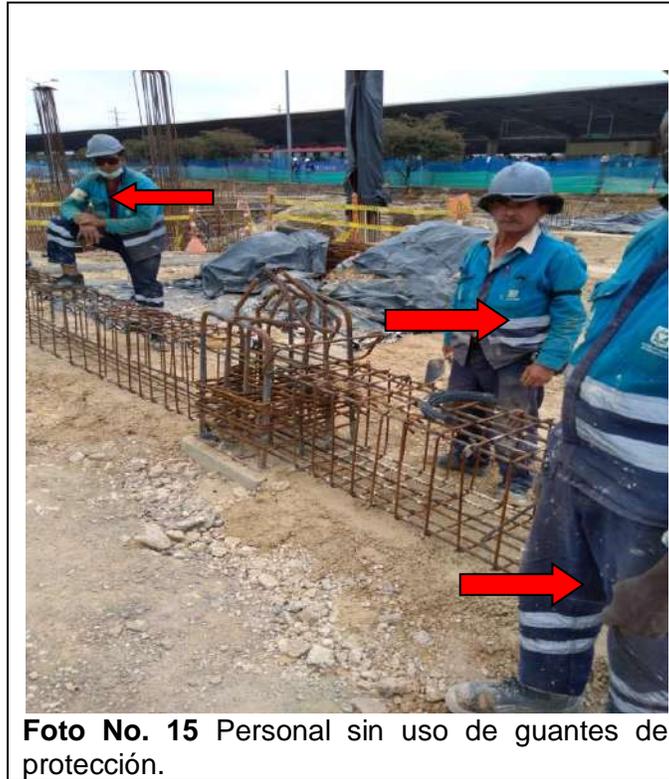
**2 Seguridad y Salud en el Trabajo – SST:** en visita realizada el 19-03-2020, se verificó que se estuviera dando cumplimiento con componentes del Sistema de Seguridad y Salud en el Trabajo-SST, aprobado por la Interventoría mediante radicado IDU No. 20193461141141 del 11-10-2019. Para la ejecución del proyecto, en general, se observó al personal de mano de obra no calificada, haciendo uso inadecuado de los Elementos de Protección Personal-EPP (guantes, gafas y tapa oídos). Lo anterior, en consideración a que se evidenció en el frente de obra, que varios trabajadores de mano de obra no calificada, se encontraban realizando una actividad sin la debida protección de sus manos, para este caso, no portaba los guantes de carnaza. Pese a las capacitaciones realizadas por el contratista, se evidenció en el frente de obra, que había personal que no contaba con el suministro de los EPP adecuados para la actividad que se estaba efectuando en esta jornada. A la pregunta de si contaban con este elemento, algunos respondieron que no se lo habían suministrado y otros que los tenían guardados, situación que contraviene lo establecido en el Apéndice E Obligaciones A&SST Capítulo Seguridad y Salud en el Trabajo, que al respecto señala: “*El contratista debe mantener los registros de suministros, control de uso y recambio de los elementos de protección personal para la totalidad de sus trabajadores de conformidad con la matriz y garantizar que durante el desarrollo de la obra todo el personal use los elementos de protección personal adecuados para sus actividades*”, como se puede observar en el registro fotográfico N.º 15.

**Foto No. 15** Personal sin uso de guantes de protección.

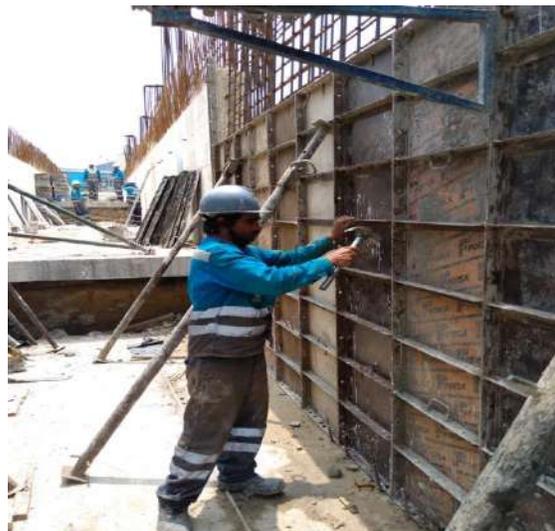
Por otro lado, se observó en el frente de obra, que algunos de los trabajadores no portaban el carné de identificación de la empresa cuando les fue solicitado. Mediante entrevista realizada en este recorrido, se les preguntó a algunos trabajadores de mano de obra no calificada, en presencia de los residentes de obra e interventoría, cuánto tiempo llevaban sin esta identificación, a lo que respondieron algunos que no les había sido suministrada, y otros que no lo tenían a la mano. Pese a las charlas realizadas al gran número de trabajadores, no se ha logrado controlar este aspecto, situación que evidencia incumplimiento en el Apéndice E Obligaciones A&SST Capítulo Seguridad y Salud en el Trabajo, que al respectó estableció: “*El personal que labore en la obra debe portar la siguiente documentación: Carné de identificación de la empresa que incluya el RH y alergias. (...)*”, como se puede observar en el registro fotográfico N.º 17.

Foto No. 17 Personal sin uso de carné.

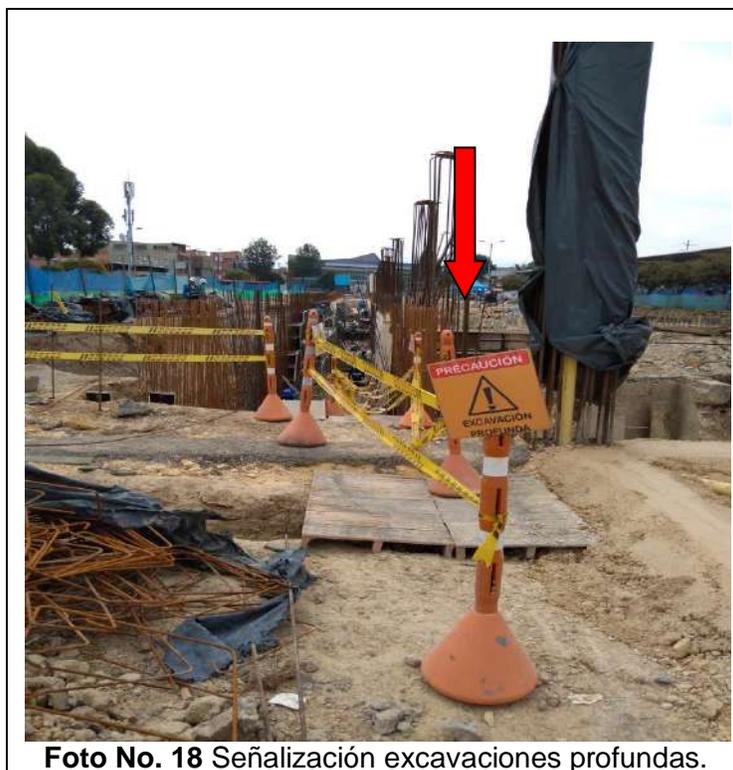
Durante la visita de monitoreo se identificaron puntos de trabajo en excavaciones profundas, que se encontraban señalizadas, como se puede observar en el registro fotográfico N.º 18, cumpliendo lo mencionado en el APENDICE E Componente Ambiental y SST.

Foto No. 18 Señalización excavaciones profundas.

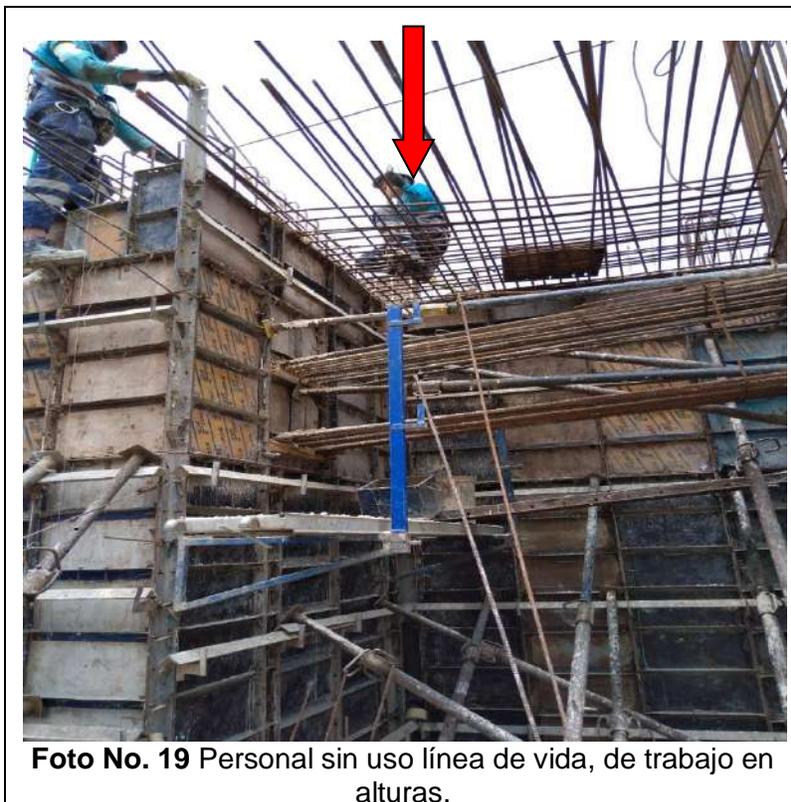
Por último y terminando la verificación de este componente SST, en recorrido realizado el 19-03-2020, se evidenció que no se están implementando controles frente al uso adecuado de los elementos de seguridad del personal que trabaja en la obra. Lo anterior, en consideración a que se observó que en las áreas donde se está formaleteando y amarrando los hierros en la parte superior de uno de los muros estructurales, el personal que desarrolla estas actividades no se está amarrando a la línea de vida, se están utilizando los arneses, pero el personal no se está asegurando, como se puede observar en el registro fotográfico No. 19. Pese a las charlas realizadas por los profesionales del contrato de obra, las verificaciones de las certificaciones del personal para ejercer trabajos en alturas y a la implementación de los permisos generados semanalmente por el residente del componente SST para realizar estas actividades, y donde se da cumplimiento por parte del contratista de obra, en relación

a lo enunciado en el Apéndice E Obligaciones A&SST Capítulo Seguridad y Salud en el Trabajo, que al respecto señala: “implementar o mantener los permisos de trabajo para las tareas identificadas como críticas o de alto riesgo”, se evidenció que algunos de los trabajadores hacen caso omiso al uso de los elementos de seguridad para realizar trabajos en alturas, exponiendo sus vidas y el buen manejo de la obra en Seguridad y Salud en el trabajo – SST. Lo anterior evidencia que la interventoría no lleva un buen manejo de este punto de control en obra.

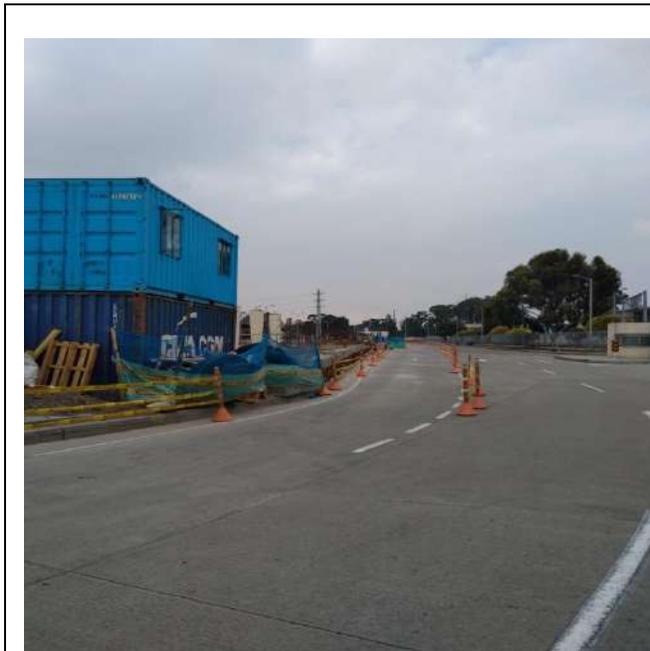
- 4 **Plan de Manejo de Tráfico – PMT:** en recorrido realizado el 19-03-2020, en compañía del apoyo técnico a la supervisión del contrato, se evidenció que en términos generales, el proyecto está implementando de manera adecuada la señalización de los senderos peatonales y desvíos contemplados en el PMT, como se puede observar en el registro fotográfico N.º 22 y 23.

Foto No. 22 Señalización y cerramiento fijo.

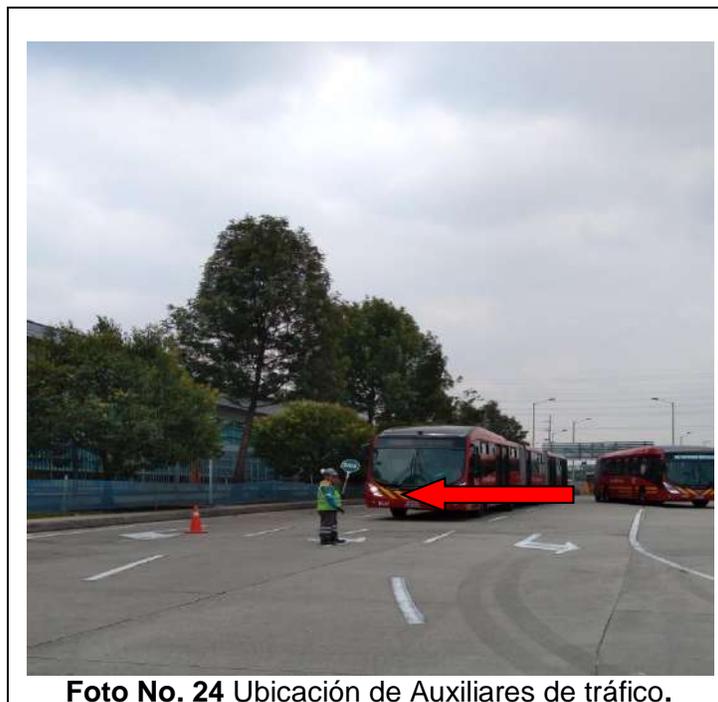
Se observó en el frente de obra, que los bandereros (Auxiliares de tráfico), se encontraban ubicados en los puntos establecidos, con los elementos de señalización y los correspondientes Elementos de Protección Personal-EPP, cumpliendo con lo señalado en los planos del PMT, como se puede observar en el registro fotográfico No. 24
