**“ACTUALIZACIÓN, AJUSTES Y COMPLEMENTACIÓN DE LA FACTIBILIDAD Y LOS ESTUDIOS Y  
DISEÑOS DEL CABLE AÉREO EN SAN CRISTÓBAL,  
EN BOGOTÁ D.C.”**

**CONTRATO DE CONSULTORÍA No. 1630 DE 2020**

**MONITOREOS AMBIENTALES**

### (INFORME TÉCNICO DE SOPORTE) DTS – CABLE AÉREO SAN CRISTÓBAL

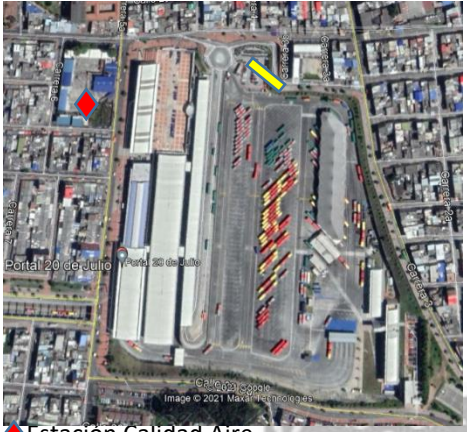
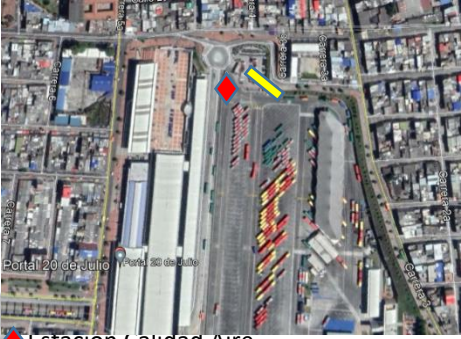
| ID | Ubicación | Ajuste |
|---|---|---|
| 1 | <p>IED Florentino González</p> <p>Estación Calidad Aire</p> | <p>Se desplaza estación al interior del portal TM 20 de Julio, atendiendo a la consideración de la dirección del viento.</p> <p>Estación Calidad Aire</p> |

| ID | Tramo | Ubicación | Justificación |
|---|---|---|---|
| 1 | 1 | portal TM 20 de Julio | Se desplaza la estación al interior del patio de maniobras del portal TM 20 de julio, considerando la dirección predominante del viento (ESE), y, la pertinencia de la información obtenida en la definición de la Línea Base Ambiental, al registrar las concentraciones de contaminantes de la atmósfera en el escenario sin proyecto, asociados a la presencia y movilización de buses articulados, biarticulados y zonales del SITP. |

| ID | Tramo | Ubicación | Justificación Técnica |
|---|---|---|---|
| 1 | 1 | portal TM 20 de Julio | Se desplaza la estación al interior del patio de maniobras del portal TM 20 de julio, considerando la dirección predominante del viento (ESTE-SURESTE), y, la pertinencia de la información obtenida en la definición de la Línea Base Ambiental, al registrar las concentraciones de contaminantes de la atmósfera en el escenario sin proyecto, asociados a la presencia y movilización de buses articulados, biarticulados y zonales del SITP.<br>La determinación del punto de medición, adicional a lo antes mencionado, es concordante con lo establecido en el numeral 5.7.4. APLICACIÓN y la Tabla 20, del Manual de Diseño de los Sistemas de Vigilancia de la Calidad del Aire – SVCA, del MAVDT (Hoy MADS). |

- Con base en lo concertado durante la visita efectuada el 07/10/2021 con la interventoría y el IDU, se determinó desplazar la estación de monitoreo de calidad del aire de la estación de transferencia 20 de julio, al interior del parqueadero de vehículos particulares, considerando que la información obtenida en este punto, es representativa de las condiciones de calidad del aire en esta zona, dadas las condiciones particulares de tránsito y parqueo de buses articulados y zonales al interior del Portal de TransMilenio 20 de julio.

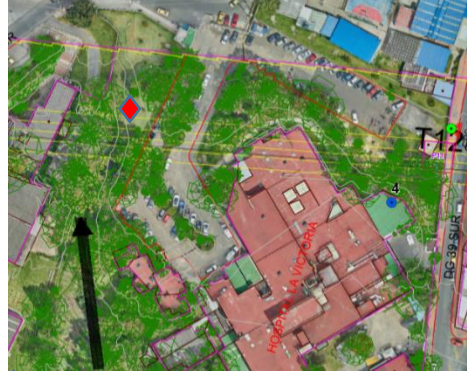
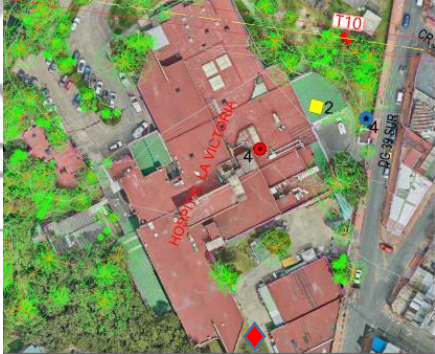
| ID | Ubicación | Ajuste |
|---|---|---|
| 2 | <p>Hospital La Victoria</p> <p>Estación Calidad Aire</p> | <p>La estación se desplaza hacia la unidad de salud mental de mujeres por indicación del Hospital. Debido a temas de manejo del COVID-19, no es posible ubicar estación cerca de la unidad de urgencias.</p> <p>Estación Calidad Aire</p> |

| ID | Tramo | Ubicación | Justificación |
|---|---|---|---|
| 2 | 2 | Hospital La Victoria | Se desplaza la estación al sector de urgencias, considerando la dirección predominante del viento (ESE), y las actividades constructivas a desarrollarse en inmediaciones de la pila 11. |

| ID | Tramo | Ubicación | Justificación Técnica |
|---|---|---|---|
| 2 | 2 | Hospital La Victoria | Se desplaza la estación a inmediaciones de la unidad de salud mental de mujeres, considerando la dirección predominante del viento (ESTE-SURESTE), y las actividades constructivas a desarrollarse en inmediaciones de la pila 11.<br>La determinación del punto de medición, adicional a lo antes mencionado, es concordante con lo establecido en el numeral 5.7.4. APLICACIÓN y la Tabla 20, del Manual de Diseño de los Sistemas de Vigilancia de la Calidad del Aire – SVCA, del MAVDT (Hoy MADS). |

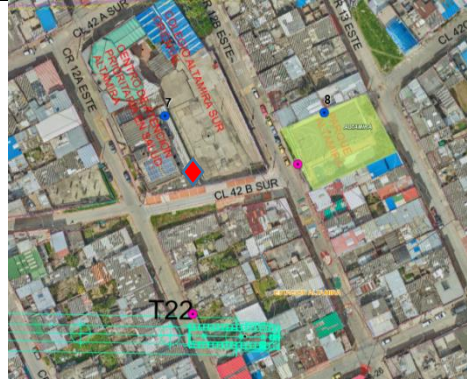
| ID | Ubicación | Ajuste |
|---|---|---|
| 3 | <p>Centro de Atención Prioritaria en Salud – CAPS Altamira</p> <p>Estación Calidad Aire</p> | <p>Se desplaza estación al nororiente, y se gestiona su ubicación en un predio privado (Cll. 43a sur No. 12-37 Este).</p> <p>Estación Calidad Aire</p> |

| ID | Tramo | Ubicación | Justificación |
|---|---|---|---|
| 3 | 3 | Colegio Altamira Suroriental Altamira | La ubicación de la estación, algunos metros más al nororiente de la posición propuesta, favorece la toma de información asociada una estación de fondo, vientos arriba de las actividades constructivas propias de la Estación de retorno Altamira. |

**Nota.** No obstante, durante la vista efectuada al área de influencia del proyecto, el 27/10/2021 con el laboratorio ambiental, se evidenció que, en el Colegio Altamira Suroriental, no se daban las condiciones técnicas requeridas para las mediciones. Motivo por el cual, y, conservando los criterios de dirección del viento y de utilidad de contar con una estación de fondo en inmediaciones de la estación de retorno de Altamira, se determinó buscar un lugar más al suroriente, para ubicar la estación en un predio privado.

Con base en el resultado de la visita técnica efectuada el 27/10/2021, y, gracias a la gestión social desarrollada por el Consorcio CS, se ubicó la estación de calidad del aire del sector de Altamira en un predio privado, así:

| ID | Tramo | Ubicación | Justificación Técnica |
|---|---|---|---|
| 3 | 3 | Predio Privado | La ubicación de la estación, conserva los criterios de dirección del viento (ESTE-SURESTE) y de utilidad de contar con una estación de fondo en inmediaciones de la estación de retorno de Altamira, Por ello, se ubica en el predio privado (Cll. 43a sur No. 12-37 Este).<br>La determinación del punto de medición, adicional a lo antes mencionado, es concordante con lo establecido en el numeral 5.7.4. APLICACIÓN y la Tabla 20, del Manual de Diseño de los Sistemas de Vigilancia de la Calidad del Aire – SVCA, del MAVDT (Hoy MADS). |

- Aunque se definió durante la visita efectuada el 07/10/2021 con la interventoría y el IDU, que la estación de calidad del aire en el sector de la estación de retorno Altamira, como estación de fondo, se ubicaría bien el Colegio Altamira suroriental, durante la visita técnica efectuada el 27/10/2021, de manera conjunta con el laboratorio ambiental, las condiciones locativas de la institución educativa no garantizaban las condiciones mínimas requeridas para la instalación de los equipos de medición, por cuenta de la altura del muro perimetral del colegio, el cual impediría la toma adecuada de las muestras. Por lo cual, y, con base en los criterios de dirección del viento y ubicación, se trasladó esta estación de monitoreo, hacia el suroriente, a la calle 42a sur con carrera 13 Este.

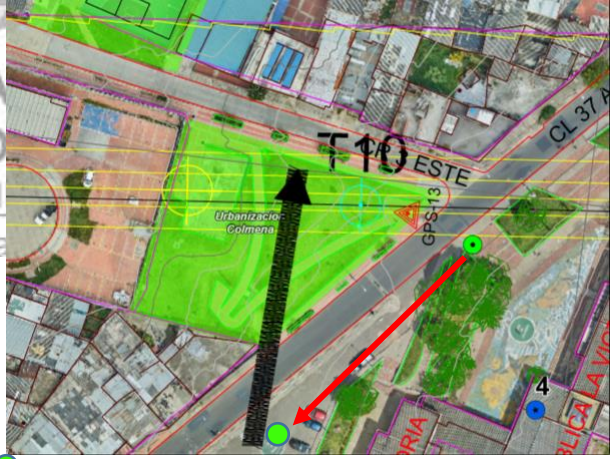
| nto Monit. | No. Receptor sensible | No. Pilona/ Estación | Receptor sensible | Ajuste / Comentario |
|---|---|---|---|---|
| 4 | 4 | 10 | Parque Vecinal La Colmena<br>Biblioteca Pública La Victoria<br>Centro de Desarrollo Comunitario<br>Jardín Infantil La Victoria<br>Hospital La Victoria | Se mantiene punto. Se desplaza 30m al SW.<br> |

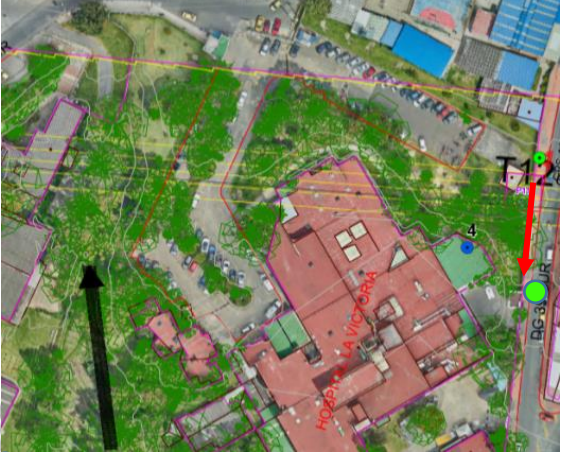
| nto Monit. | No. Receptor sensible | No. Pilona/ Estación | Receptor sensible | Ajuste / Comentario |
|---|---|---|---|---|
| | | | | <p>Punto Monitoreo Ruido</p> |

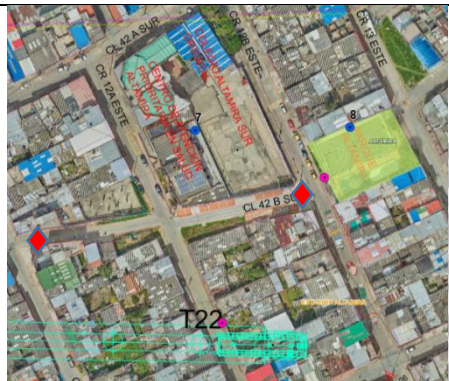
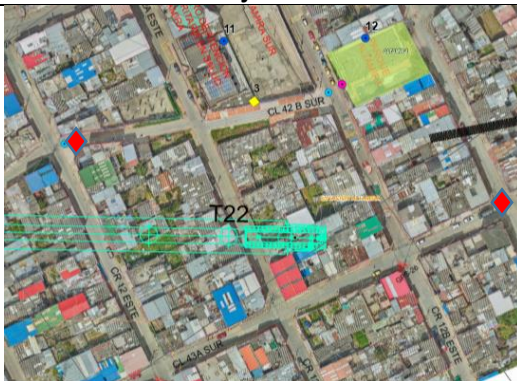
Tabla 6. Estaciones de monitoreo de Calidad de Agua, Ubicación  
Fuente: Consorcio CS

En relación con la medición de calidad de agua para la Quebrada Chorro Colorado (actualmente entubada), se decide desplazar los puntos de muestreo así: Calle 43A Sur con Cra. 13 Este (aguas arriba) y Calle 43 sur con Cra. 12 Este (aguas abajo); aunque no se prevé llevar a cabo intervención de las calzadas aferentes a la estación Altamira, y por lo tanto, no se requerirá afectar la tubería que conduce la quebrada (tampoco se afectarán áreas de la EEP del Distrito), no se requerirá el trámite para obtener Permiso de Ocupación de Cauce – POC.

| ID | Ubicación | Ajuste |
|---|---|---|
| 1 | <p>IED Florentino González</p> <p>Estación Calidad Agua</p> | <p>Estación Calidad Agua</p> |

La primera, es la Quebrada Chorro Colorado, la cual discurre adosada (Cl. 43 sur) al predio donde se construirá la Estación de retorno Altamira. En esta quebrada se tomarán las muestras para establecer la Línea Base Ambiental del proyecto. Esta determinación se fundamenta en el hecho de que, en desarrollo de la etapa de Estudios y Diseños se contempló la posibilidad de llevar a cabo intervenciones a la sección vial de las vías aferentes a la estación, y por tanto al colector pluvial; no obstante, una vez concluidos los estudios de ingeniería detallada se determinó que las actividades constructivas en la estación de retorno Altamira, en el espacio público y en las vías aferentes, no se afectará la tubería, y tampoco se harán descargas de ARD y ARND provenientes del proyecto. Sin embargo, dada la cercanía del colector al proyecto, se hace útil la información primaria recopilada con las mediciones de calidad del agua, con el objeto de caracterizar el área de influencia.
