**“ACTUALIZACIÓN, AJUSTES Y COMPLEMENTACIÓN DE LA FACTIBILIDAD
Y LOS ESTUDIOS Y DISEÑOS DEL CABLE AÉREO EN SAN CRISTÓBAL,
EN BOGOTÁ D.C.”**

INF-RHS--CASC-110-21

**PLAN DE EXPLORACIÓN DE REDES DE ALCANTARILLADO MEDIANTE CCTV
PARA LA FASE DE ESTUDIOS Y DISEÑOS**

BOGOTÁ, 2021 – octubre

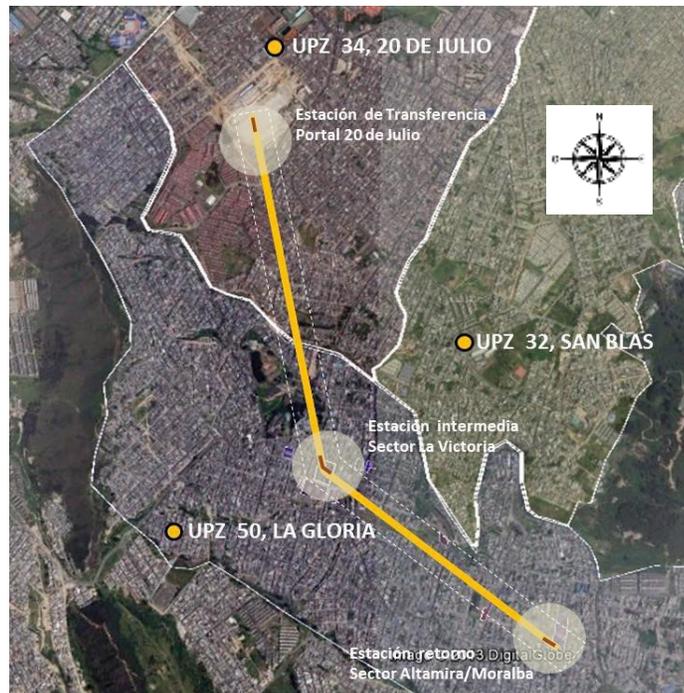
La factibilidad realizada en el año 2012 contempló una línea de cable que se integraría con el sistema masivo BRT TransMilenio en su Portal 20 de julio para posteriormente continuar hacia el barrio La Victoria (estación intermedia) y finalmente llegar al barrio Altamira donde está ubicada la estación de retorno.

Figura 1-1 Trazado del Sistema Factibilidad Año 2012

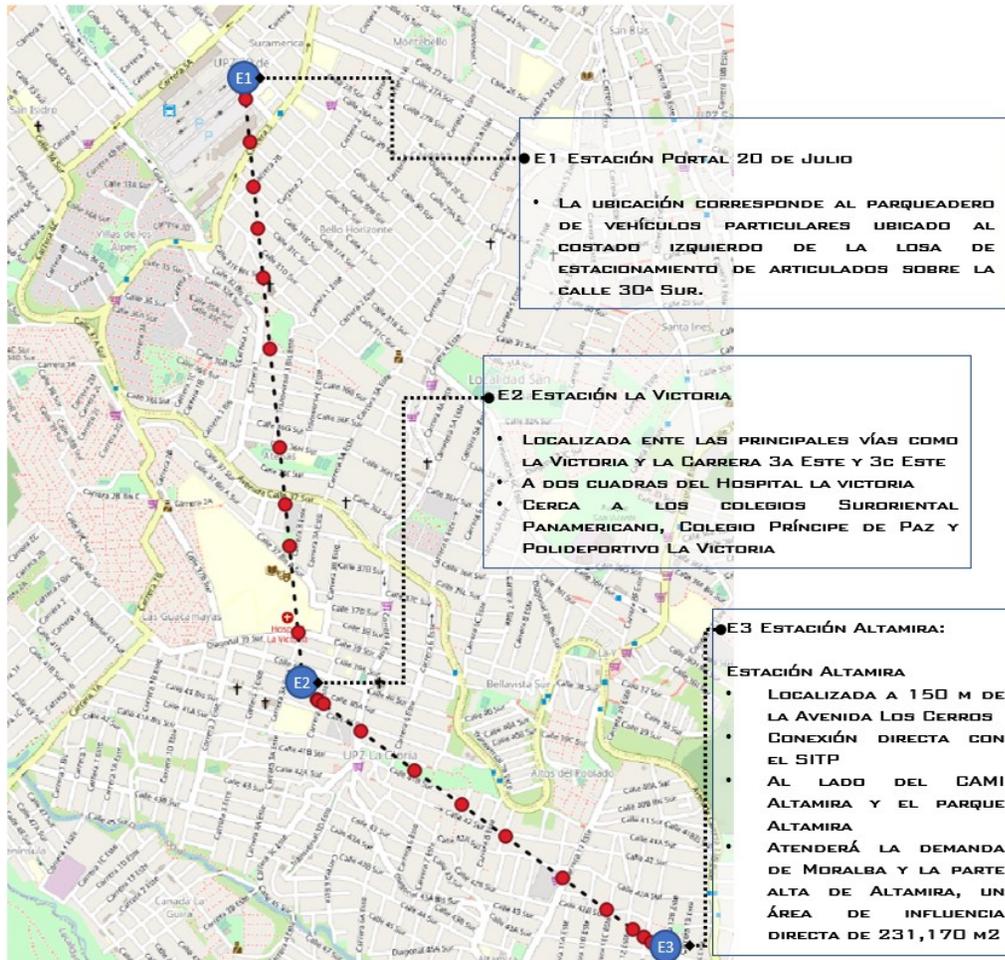
Como resultado de la fase de factibilidad, se seleccionó el trazado óptimo y se definieron los alineamientos que serán llevados a diseños definitivos. El alineamiento final se observa en la siguiente gráfica:

Figura 1-2 Trazado del Sistema Seleccionado.

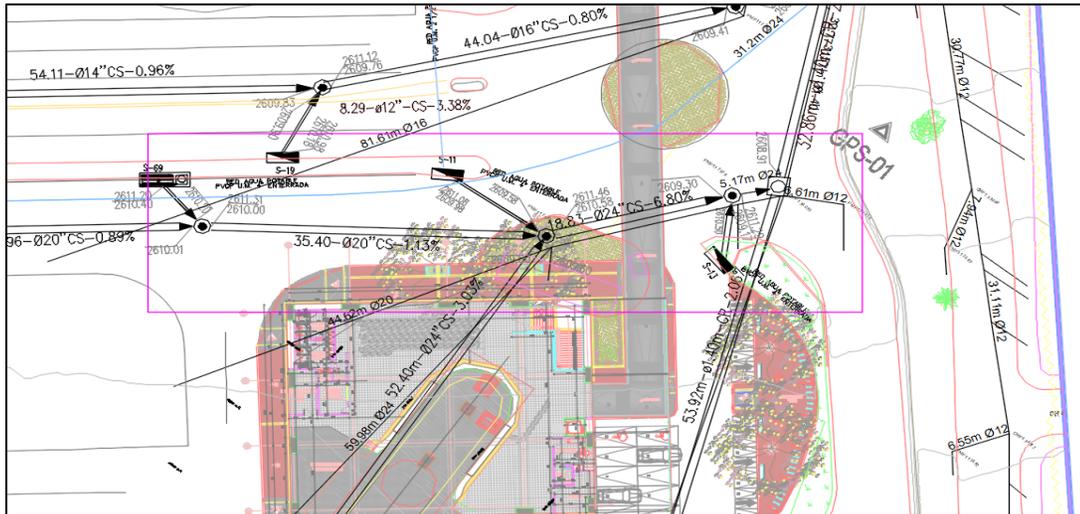
En la estación 20 de Julio, se propone investigar mediante CCTV los tramos de alcantarillado localizados en la parte norte del Portal 20 de Julio; la investigación se propone entre los pozos 69 al pozo 035 (Nomenclatura de pozos según la EAAB), con lo cual se determinará el estado de las redes de alcantarillado que pueden ser afectadas con el proyecto. En el pozo 69, se ha propuesto conectar las redes internas de la futura estación de Transferencia del Cable y por otra parte, conectar el tramo a desviar de 24” que interfiere con la futura estación. En la ilustración adjunta se ha resaltado (Color fucsia) la localización de las redes de alcantarillado a investigar mediante CCTV y en la tabla No. 4.1 el detalle de los tramos propuestos.

Figura 4-1. Estación de Transferencia – Ubicación tramos a investigar mediante CCTV

Localización	Sistema	Diámetro – material
Tramo: 69 - 577	Pluvial	Tubería Concreto 20” - L=35.40 m
Tramo: 577- 576	Pluvial	Tubería PVC 24” - L=18.83 m
Tramo: 576- 035	Pluvial	Tubería PVC 24” - L=5.17m
Total		Ø20” - L=35.40m Ø24” - L=24.0 m

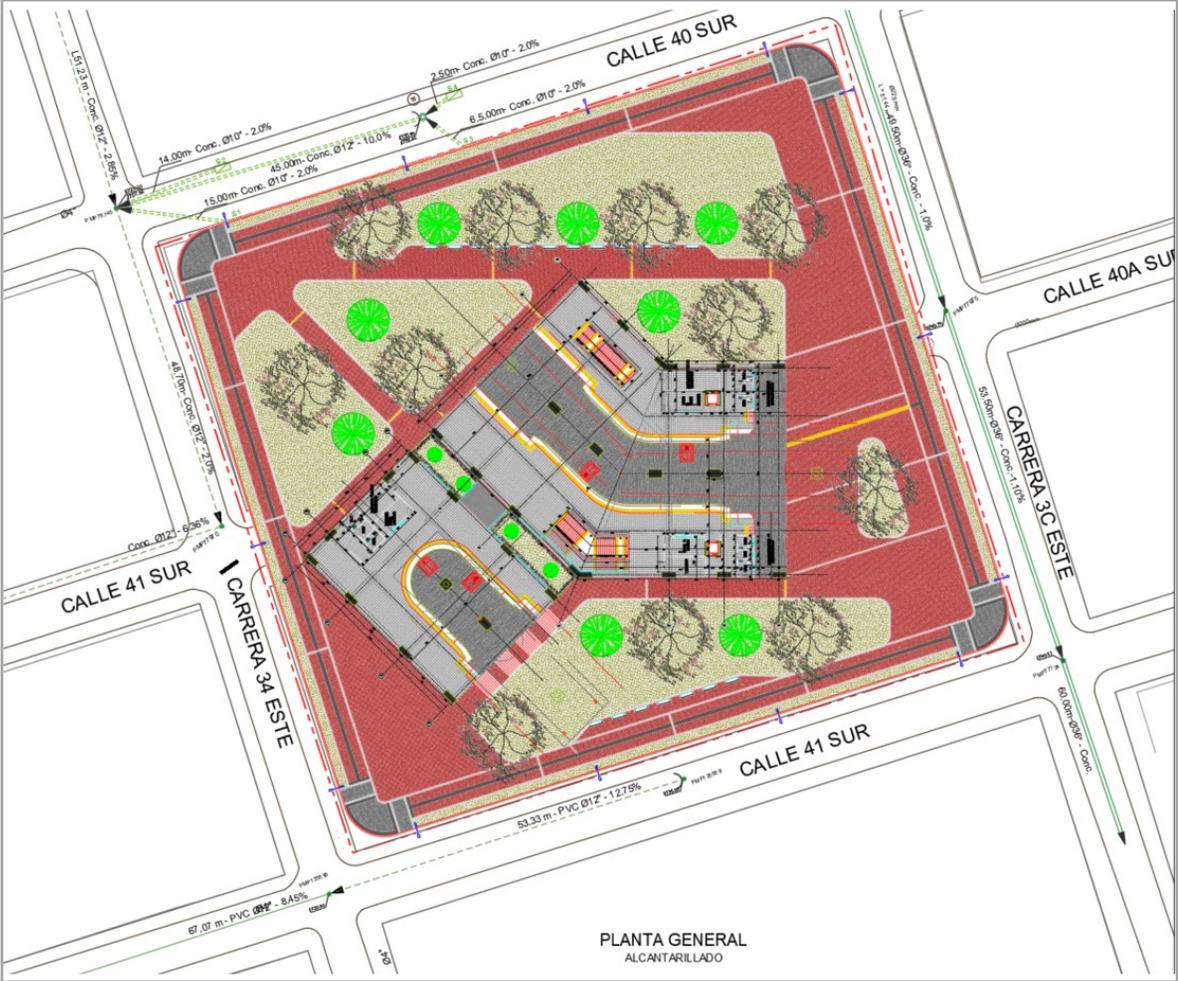
Figura 4-3. Ubicación de tramos a investigar mediante CCTV – Alcantarillado Pluvial

En la estación Intermedia se propone investigar mediante CCTV los tramos de alcantarillado que existen alrededor de la futura estación. En la tabla No. 4.2 se detallan los tramos propuestos a investigar mediante CCTV (Nomenclatura de pozos según la EAAB).

Localización	Sistema	Diámetro – material
Carrera 3A Este – Calle 40 Sur a calle 40ª Sur. (745 -970)	Pluvial	Tubería Concreto 12” - L=48.7m
Calle 41 Sur. (889 -890)	Pluvial	Tubería PVC 12” - L=53.33m
Carrera 3C Este – Calle 41 Sur a calle 40a Sur. (975 -724)	Pluvial	Tubería PVC 36” - L=53.50m
Carrera 3C Este – Calle 40 Sur a calle 40a Sur. (120 -975)	Pluvial	Tubería PVC 36” - L=49.50m
Carrera 3C Este – Calle 40 Sur a calle 40A Sur. (234 -879)	Sanitario	Tubería Conc. 8” – L= 51.40 m.
Carrera 3C Este – Calle 40A Sur a calle 41 Sur. (879 -362)	Sanitario	Tubería Conc. 8” – L= 49.50 m.
Carrera 3A Este – Calle 40 Sur a calle 40A Sur. (178 -251)	Sanitario	Tubería Conc. 12” – L= 50.48 m.
Carrera 3A Este – Calle 40A Sur a calle 41 Sur . (251 -317)	Sanitario	Tubería Conc. 8” – L= 50.77 m.
Calle 41 Sur. (362 -317)	Sanitario	Tubería PVC 8” - L=120.0 m
Calle 40 Sur. (324 -178)	Sanitario	Tubería Conc. 8” - L=109.80 m

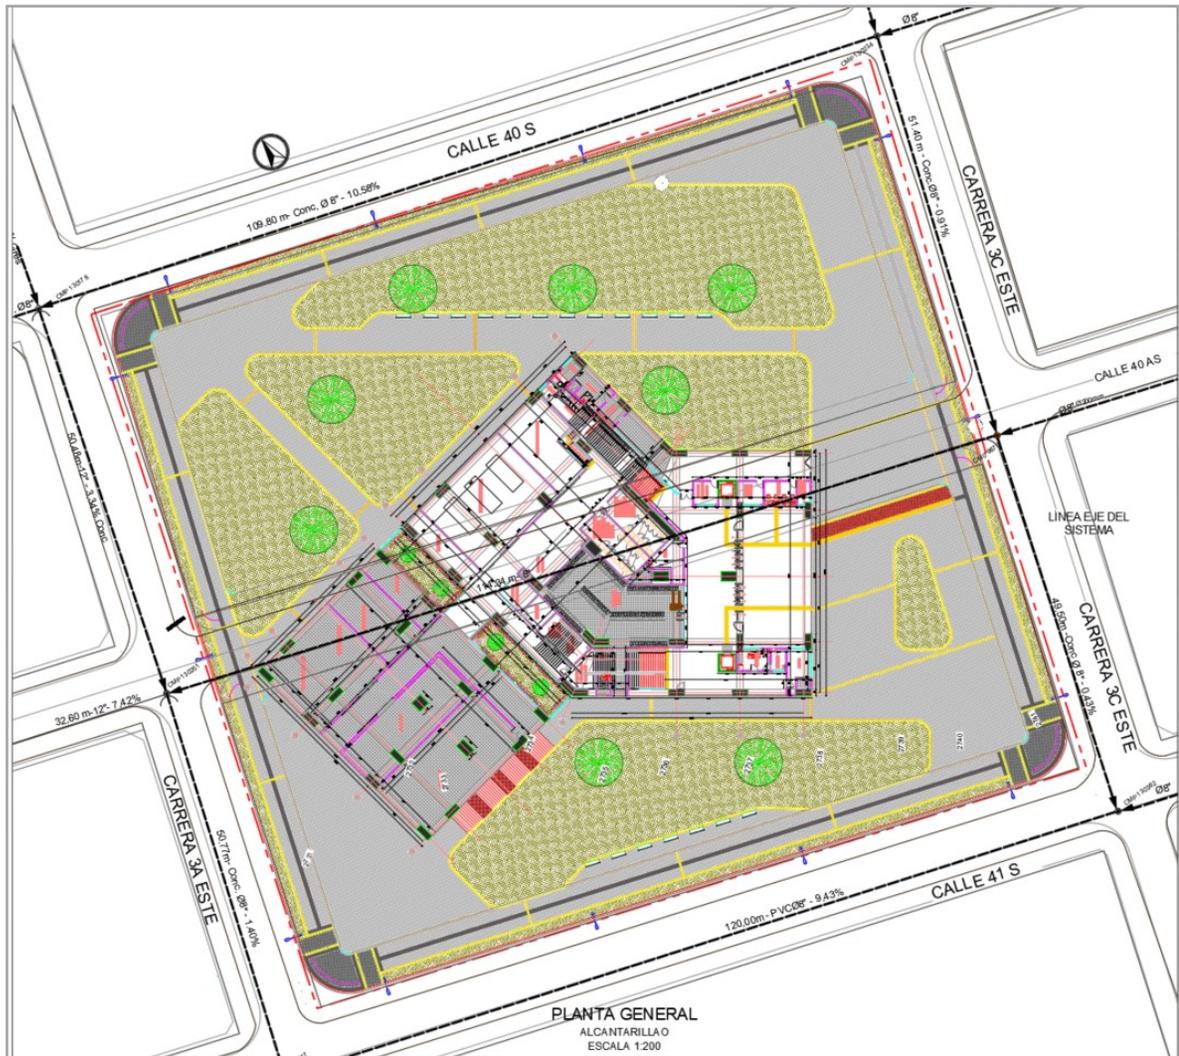
Figura 4-4. Ubicación de tramos a investigar mediante CCTV – Alcantarillado Sanitario

Calle 40A Sur. (346 -330)	Sanitario	Tubería Conc. 8” - L=41.15 m
Calle 40A Sur. (330 -879)	Sanitario	Tubería Conc. 8” - L=74.99 m
Total		Ø36” - L=103 m Ø12” - L=152.5 m Ø8” - L=498 m

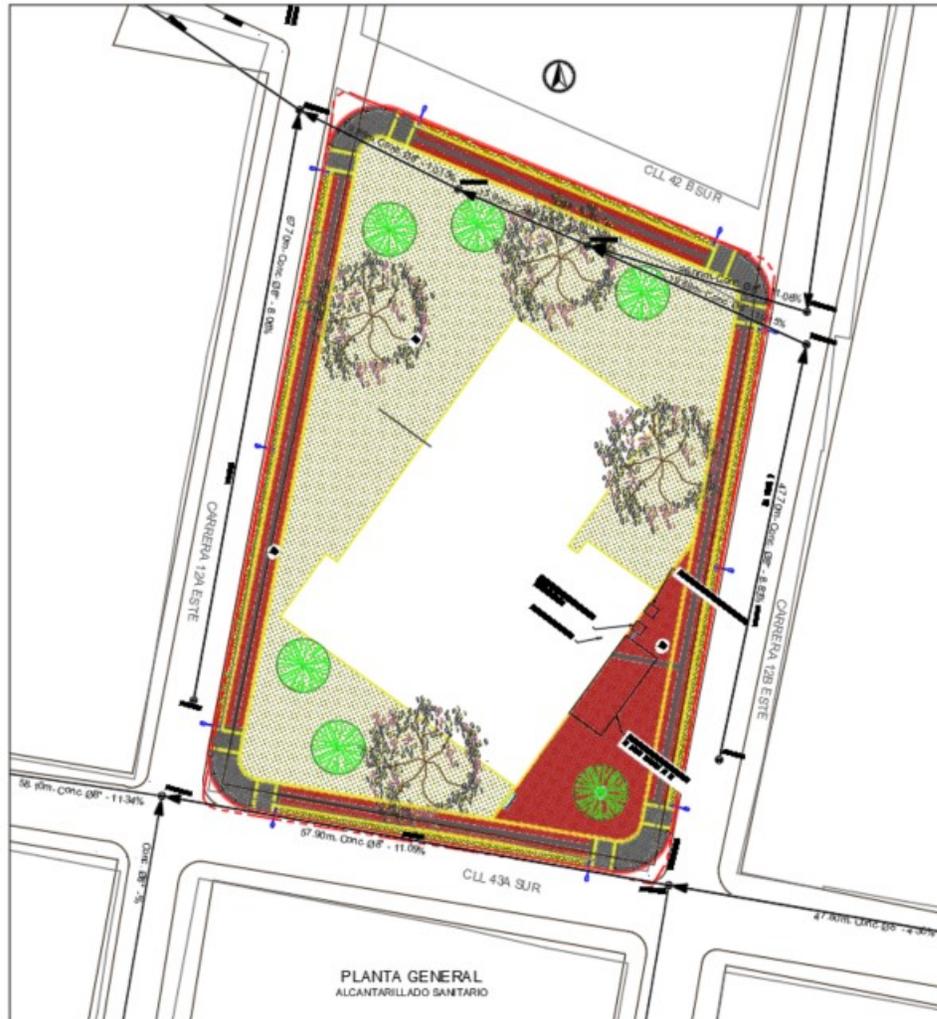
Figura 4-7. Ubicación de tramos a investigar mediante CCTV – Alcantarillado Sanitario

En la Estación de Retorno se propone investigar mediante CCTV los tramos de alcantarillado que existen alrededor de la futura estación. En la tabla No. 4.3 se detallan los tramos propuestos a investigar mediante (Nomenclatura de pozos según la EAAB).

Localización	Sistema	Diámetro – material
Carrera 12 B Este (084 -067)	Pluvial	Tubería PVC 1.0 m- L=10.73 m
Carrera 12 B Este (067 -319)	Pluvial	Tubería PVC 1.0 m- L=32.13 m
Carrera 12 B Este (319 -819)	Pluvial	Tubería PVC 1.0 m- L=25.60 m
Calle 42B Sur (819 -737)	Pluvial	Tubería PVC 1.0 m- L=22.59 m
Calle 42B Sur (737 -054)	Pluvial	Tubería PVC 1.2 m- L=20.52 m
Calle 42B Sur (054 -059)	Pluvial	Tubería PVC 1.2 m- L=16.34 m
Carrera 12 A Este (265 -732)	Sanitario	Tubería Conc. 8" – L=67.70 m.
Carrera 12 B Este (268 -796)	Sanitario	Tubería Conc. 8" – L=47.70 m.
Calle 42B Sur (796 -763)	Sanitario	Tubería Conc. 8" – L=19.89 m.
Calle 42B Sur (782 -763)	Sanitario	Tubería Conc. 8" – L=26.0 m.
Calle 42B Sur (763 -750)	Sanitario	Tubería Conc. 8" – L=15.90 m.
Calle 42B Sur (763 -750)	Sanitario	Tubería Conc. 8" – L=20.0 m.
Calle 43A Sur (750 -732)	Sanitario	Tubería Conc. 8" – L=57.90 m.
Total		Ø1.20 m - L=37 m Ø1.00 m - L=91 m Ø 8" - L=255 m

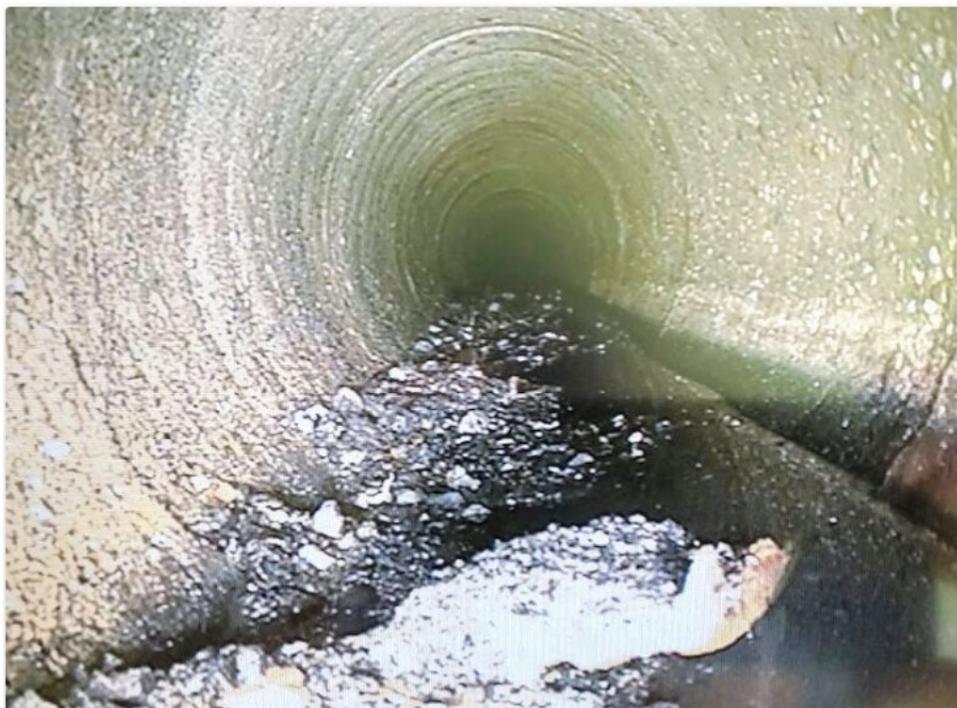
En la siguiente figura se muestran algunas de las incidencias que se pueden encontrar en las redes de saneamiento.

En ocasiones se detectan **incrustaciones de hormigón** o cemento producidas por el vertido no controlado durante la ejecución de alguna obra; también **acometidas penetrantes** que acceden a la tubería sin arqueta o pozo de registro, **raíces** invasoras por

juntas entre tubos, **juntas elásticas** descolgadas que atrapan residuos de forma permanente, fisuras, roturas, etc.

Figura 6-1. Ejemplo1. Incidencias en tramos inspeccionados mediante CCTV

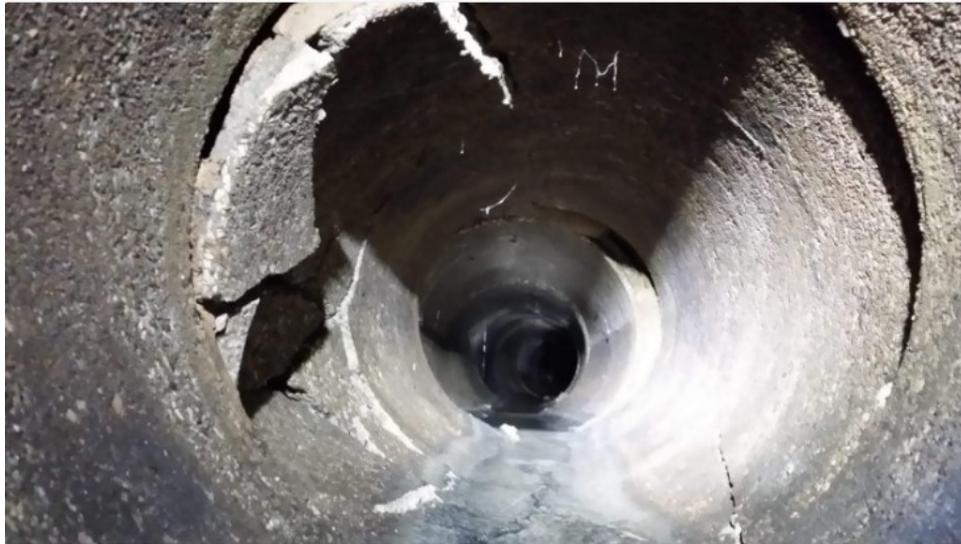
Figura 6-2. Ejemplo2. Incidencias en tramos inspeccionados mediante CCTV

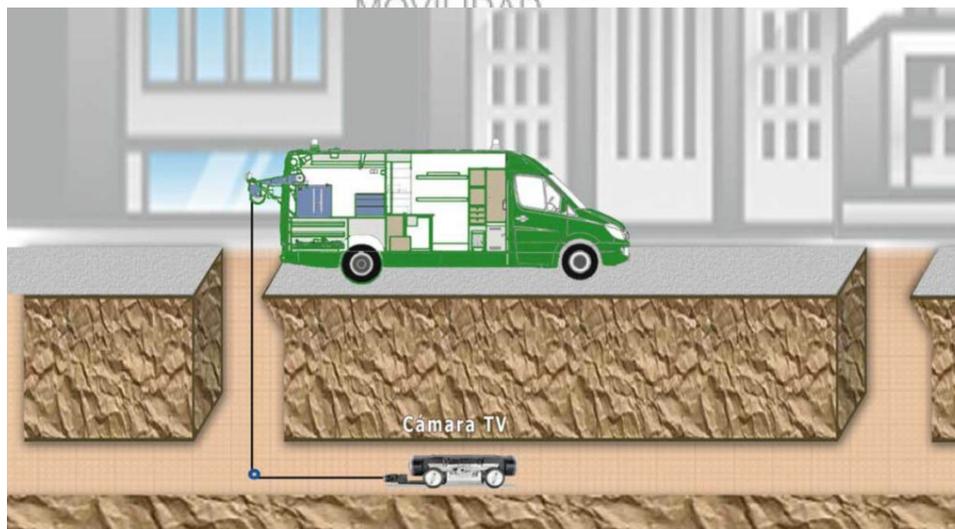
En la siguiente figura se muestra un esquema básico de la inspección de una tubería de alcantarillado en la vía pública. El vehículo de inspección con la unidad de control y los elementos auxiliares se sitúa junto al pozo de registro. A través del pozo de registro se coloca el conjunto cámara-carro en la tubería a inspeccionar.

Desde la unidad de control, el operador hace avanzar la cámara por la tubería grabando, registrando y observando su estado. En los puntos donde se detectan incidencias o elementos característicos de la red, el operador detiene el avance y realiza los movimientos de la cámara para definirlos y evaluarlos debidamente.

Figura 6-3. Esquema Básico de inspección mediante CCTV

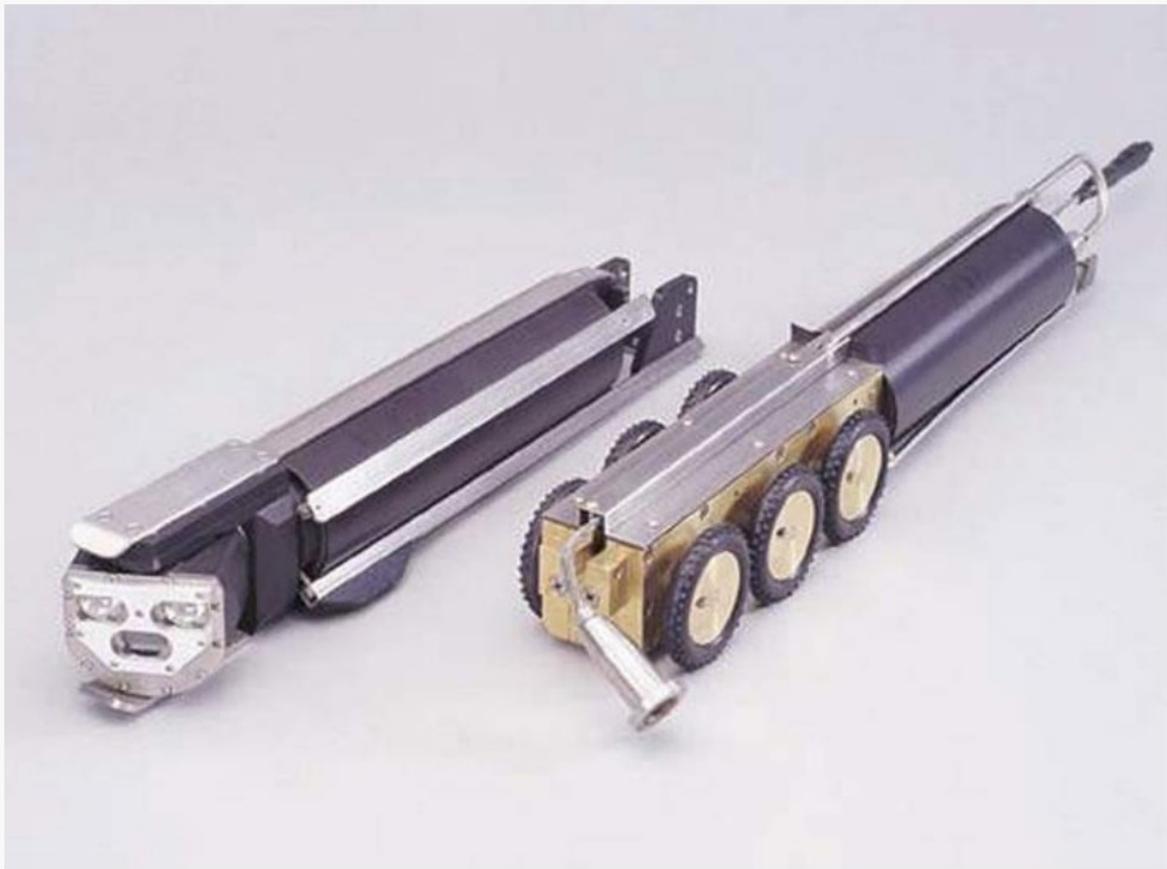
Figura 7-1. Cámara Omni Eye a prueba de explosión.

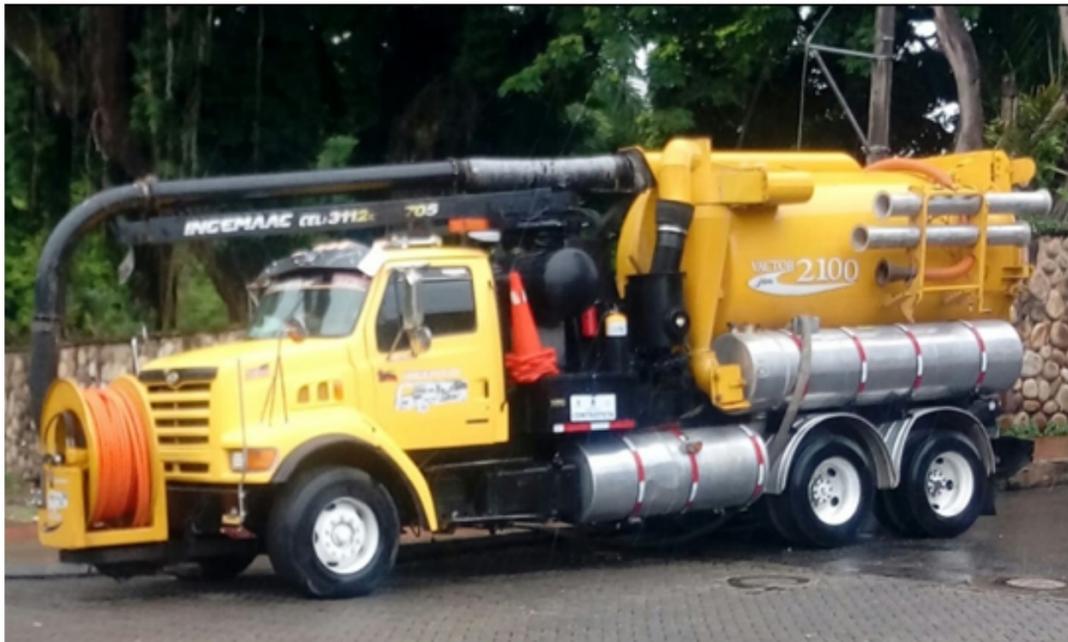
Figura 7-2. Equipo VAC-CON montado sobre camión doble troque

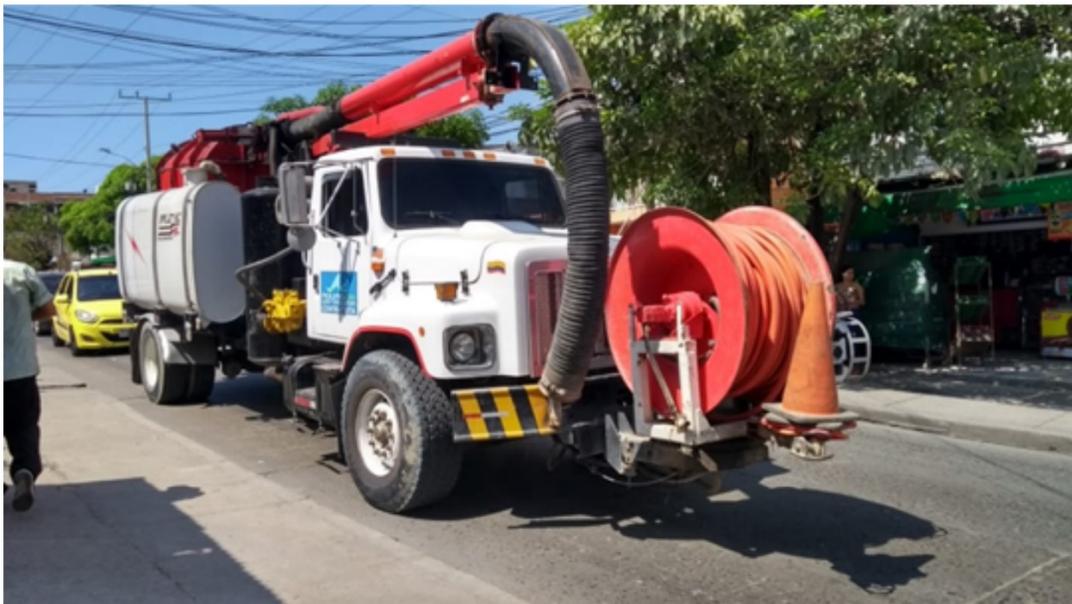
Figura 7-3. Equipo Guzzler montado sobre camión sencillo Ford.
