## ENSAYOS DE COMPRESIÓN INCONFINADA

LABORATORIO INTEINSA  
ENSAYO DE RESISTENCIA A LA COMPRESIÓN INCONFINADA  
ASTM D2166-06

Proyecto 2349 Estudios Cables Bogotá - Cable San Cristobal Fecha 21/04/2013  
Perforación P1 Muestra M5 Profundidad 4,00 - 4,30 m  
Estado de la muestra Inalterada ☒ Remoldeada ☐  
Descripción de la muestra Suelo finogranular de color café claro, con vetas de color rojo y blanco, de consistencia firme.

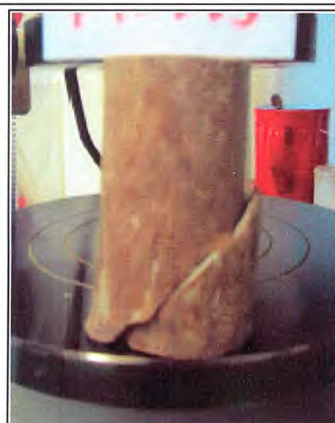
Fotografía de la falla

$P_u$  [kN] 0,389

$q_u$  [kPa] 422,83

$S_u$  [kPa] 211,42

Deformación unitaria axial en la falla [%] 4,7

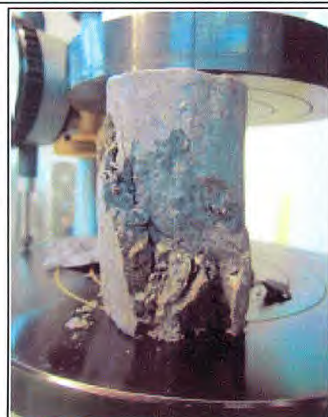
Fotografía de la falla

Proyecto 2349 Estudios Cables Bogotá - Cable San Cristobal Fecha 22/03/2013  
Perforación P1 Muestra M10 Profundidad 10,50 - 10,80 m  
Estado de la muestra Inalterada ☒ Remoldeada ☐  
Descripción de la muestra Suelo de color gris, con vetas de color blanco, motas de color negro, de consistencia firme.

P<sub>u</sub> [kN] 0,198

q<sub>u</sub> [kPa] 205,61

S<sub>u</sub> [kPa] 102,81

Deformación unitaria axial en la falla [%] 2,9

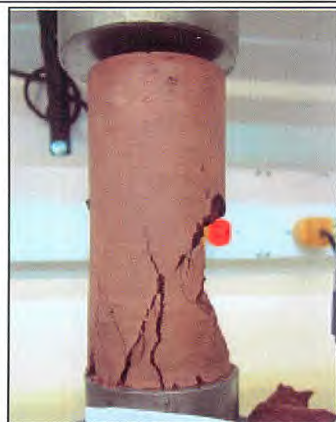
Fotografía de la falla

Proyecto 2349 Estudios cables Bogotá - Cable San Cristobal Fecha 27/03/2013  
Perforación P1 Muestra M14 Profundidad 16,50 - 16,60 m  
Estado de la muestra Inalterada ☒ Remoldeada ☐  
Descripción de la muestra Suelo finogranular de color café rojizo, con vetas de color crema, de consistencia firme.

$P_u$  [kN] 6,81

$q_u$  [kPa] 3869,32

$S_v$  [kPa] 1934,66

Deformación unitaria axial en la falla [%] 3,9

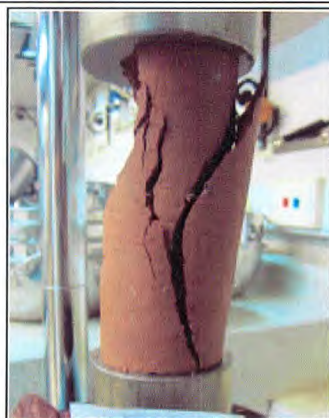
Fotografía de la falla

Proyecto 2349 Estudios cables Bogotá - Cable San Cristobal Fecha 27/03/2013  
Perforación P1 Muestra M15 Profundidad 18,00 - 18,30 m  
Estado de la muestra Inalterada ☒ Remoldeada ☐  
Descripción de la muestra Suelo finogranular de color café rojizo, con vetas de color crema, de consistencia firme.

$P_u$  [kN] 7,38

$q_u$  [kPa] 4290,70

$S_u$  [kPa] 2145,35

Deformación unitaria axial en la falla [%] 1,8

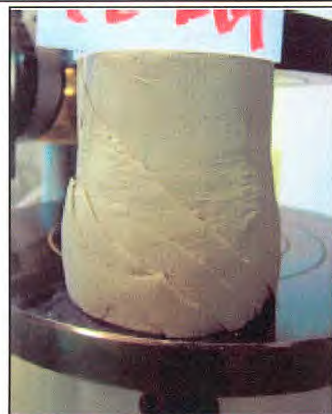
Fotografía de la falla

Proyecto 2349 Estudios Cables Bogotá - Cable San Cristobal Fecha 22/03/2013  
Perforación P2 Muestra M9 Profundidad 7,00 - 7,30 m  
Estado de la muestra Inalterada ☒ Remoldeada ☐  
Descripción de la muestra Suelo finogranular de color gris claro, de plasticidad media a alta, de consistencia firme.

$P_u$  [kN] 0,24

$q_u$  [kPa] 137,14

$S_u$  [kPa] 68,57

Deformación unitaria axial en la falla [%] 19,5

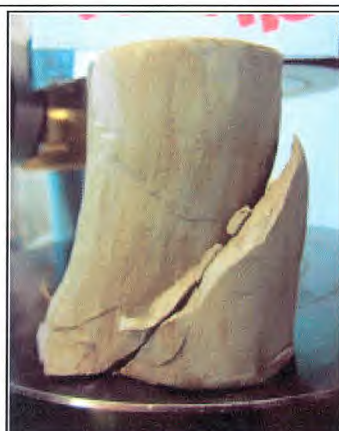
Fotografía de la falla

Proyecto 2349 Estudios Cables Bogotá - Cable San Cristóbal Fecha 22/03/2013  
Perforación P2 Muestra M10 Profundidad 8,00 - 8,25 m  
Estado de la muestra Inalterada ☒ Remoldeada ☐  
Descripción de la muestra Suelo finogranular de color gris, con vetas de color crema y blanco, de consistencia firme.

$P_u$  [kN] 0,124

$q_u$  [kPa] 105,98

$S_u$  [kPa] 52,99

Deformación unitaria axial en la falla [%] 19,6

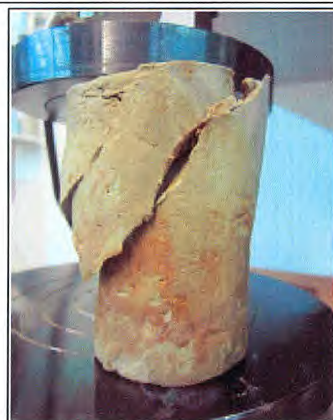
Fotografía de la falla

Proyecto 2349 Estudios Cables Bogotá - Cable San Cristobal Fecha 19/03/2013  
Perforación P2 Muestra M13 Profundidad 10,50 - 10,80 m  
Estado de la muestra Inalterada ☒ Remoldeada ☐  
Descripción de la muestra Suelo finogranular de color crema, con vetas de color rojo y naranja, de consistencia firme.

$P_u$  [kN] 0,11

$q_u$  [kPa] 66,04

$S_u$  [kPa] 33,02

Deformación unitaria axial en la falla [%] 6,4

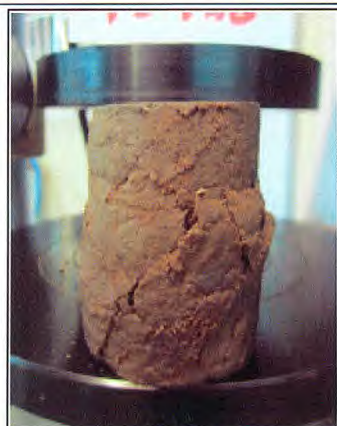
Fotografía de la falla

Proyecto 2349 Estudios Cables Bogotá - Cable San Cristobal Fecha 23/03/2013  
Perforación P2 Muestra M16 Profundidad 14,50 - 14,80 m  
Estado de la muestra Inalterada ☒ Remoldeada ☐  
Descripción de la muestra Suelo finogranular de color café claro, con vetas de color gris, de consistencia firme.

$P_u$  [kN] 0,285

$q_u$  [kPa] 243,59

$S_u$  [kPa] 121,80

Deformación unitaria axial en la falla [%] 19,4

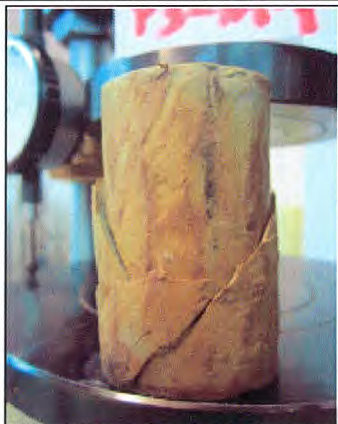
Fotografía de la falla

Proyecto 2349 Estudios Cables Bogotá - Cable San Cristobal Fecha 22/03/2013  
Perforación P3 Muestra M9 Profundidad 5,25 - 5,50 m  
Estado de la muestra Inalterada ☒ Remoldeada ☐  
Descripción de la muestra Suelo de color gris claro, con vetas de color rojo, con zonas de oxidación, de consistencia firme.

$P_u$  [kN] 0,119

$q_u$  [kPa] 129,21

$S_u$  [kPa] 64,61

Deformación unitaria axial en la falla [%] 4,5

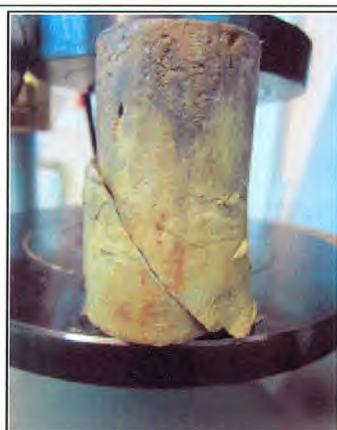
Fotografía de la falla

Proyecto 2349 Estudios Cables Bogotá - Cable San Cristobal Fecha 23/04/2013  
Perforación P3 Muestra M11 Profundidad 7,00 - 7,30 m  
Estado de la muestra Inalterada ☒ Remoldeada ☐  
Descripción de la muestra Suelo finogranular de color café claro, con vetas de color negro y naranja, de consistencia firme.

$P_u$  [kN] 0,140

$q_u$  [kPa] 150,21

$S_u$  [kPa] 75,11

Deformación unitaria axial en la falla [%] 5,7
