## INFORME TÉCNICO MENSUAL No. 04

**Periodo:** Del 30 de noviembre al 29 de diciembre de 2019

### CONTRATO DE OBRA PÚBLICA No.317 DE 2019

“EJECUTAR A PRECIOS UNITARIOS Y A MONTO AGOTABLE, LAS ACTIVIDADES NECESARIAS PARA LA EJECUCIÓN DE LAS OBRAS DE CONSERVACIÓN DE LA MALLA VIAL LOCAL INTERMEDIA, Y ESPACIO PÚBLICO DE LA LOCALIDAD DE SAN CRISTÓBAL EN LA CIUDAD DE BOGOTÁ D.C.”

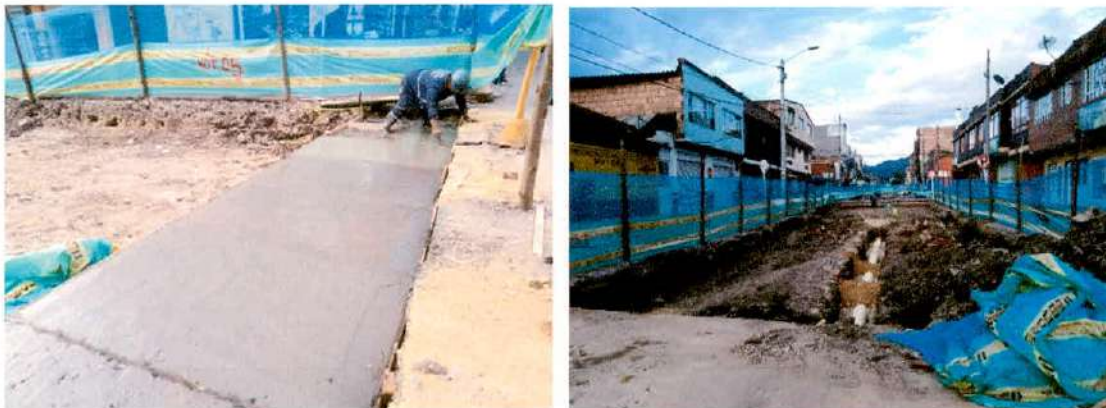
**Imagen 10. Fundición placa , instalación tubería de 12", Frente 1 - CIV 40000755.**

Durante el periodo del presente informe se realizó la construcción del cárcamo para la protección de la red seca de ETB, se realizaron excavaciones para la red de aguas residuales entre K0+020 a K0+035, además de realizar el figurado y la fundición de la placa de fondo ubicada en K0+035, la instalación de la tubería de 12" para aguas residuales y así como la instalación de 5 acometidas domiciliarias de aguas residuales.

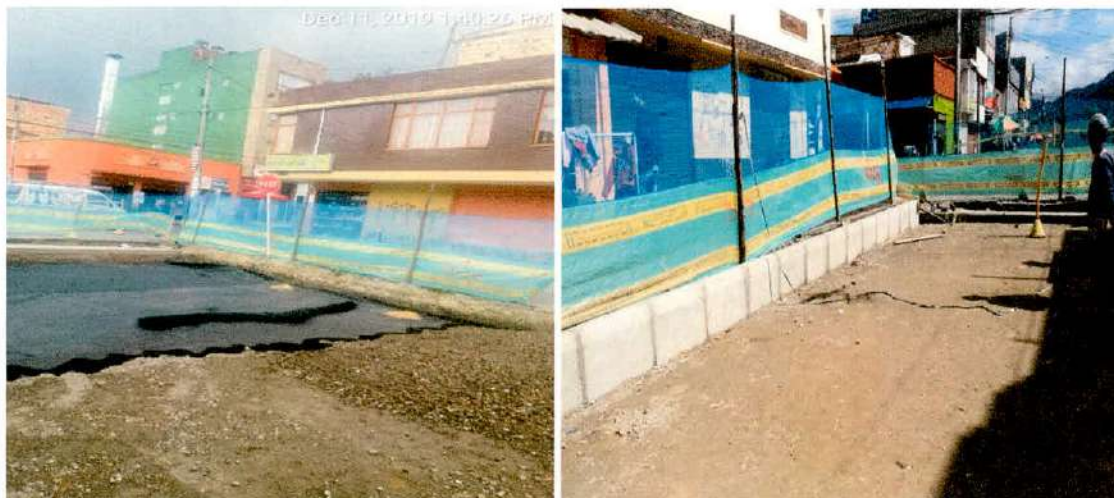
**Imagen 11. Instalación geotextil y sardineles, Frente 1 - CIV 40000755.**

Durante el periodo del presente informe se realizó la instalación del geotextil y geocelda ubicados entre K0+016 a K0+035, así mismo la instalación y compactación de sub-base entre K0+000 a K0+037.50 y de esta manera realizando la instalación de sardinel del K0+002 a K0+037.50 en ambos costados del CIV.

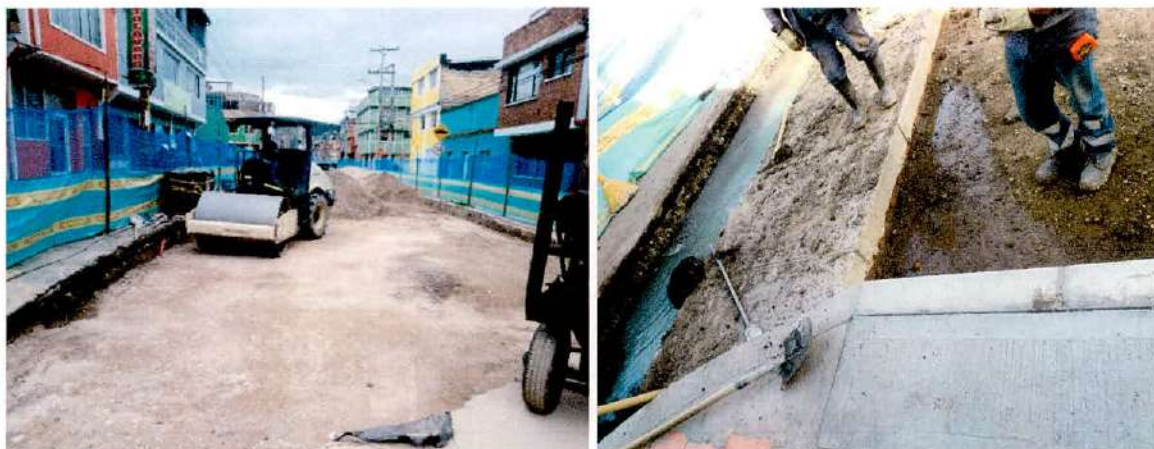
**Imagen 12. Nivelación sub-base; Fundición de andenes, Frente 1 - CIV 40000755.**

Posteriormente se realizó la nivelación manual de la capa de sub-base, puesto que durante el chequeo de niveles por parte de la interventoría la capa estaba por encima del nivel de a ceros, también se realiza la fundición de concreto en andenes entre K0+000 a K0+037.5.

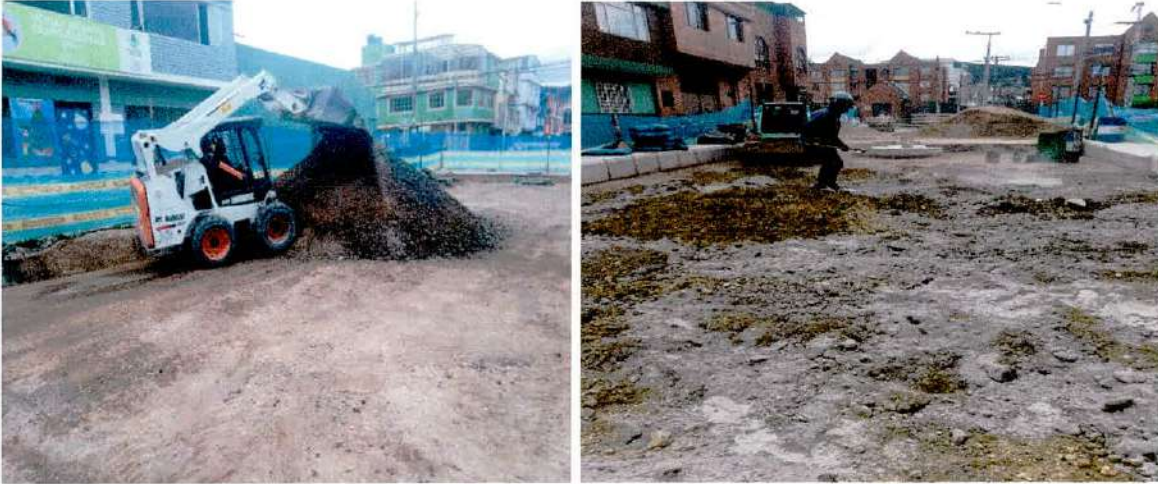
**Imagen 13 Instalación base estabilizada, Frente 1 - CIV 40000755**

También se realiza la instalación de capa de base estabilizada entre K0+000 a K0+037.5. se realizó la fundición de concreto en el andén oriental para nivelar el andén con la altura de acabado del sardinell, se realiza instalación de cargue sobre pozos de red de aguas residuales en el CIV.

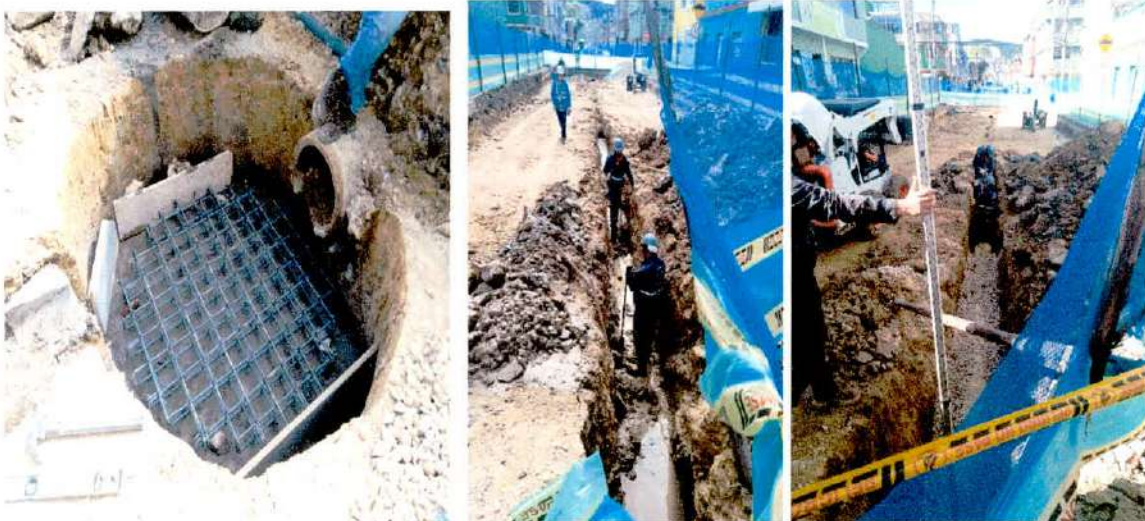
**Imagen 14. Figurado de acero e instalación de tubería de 16", Frente 2 - CIV 40000577.**

En el segundo frente de obra, se realizaron las actividades de figurado y fundición de placa de fondo en el pozo ubicado en K0+000, se inicia el levantamiento de los muros del pozo, también se realiza excavación para red de aguas residuales entre K0+000 a K036 para la instalación de la tubería de 16" para la red de aguas residuales de K0+002 a K0+016.

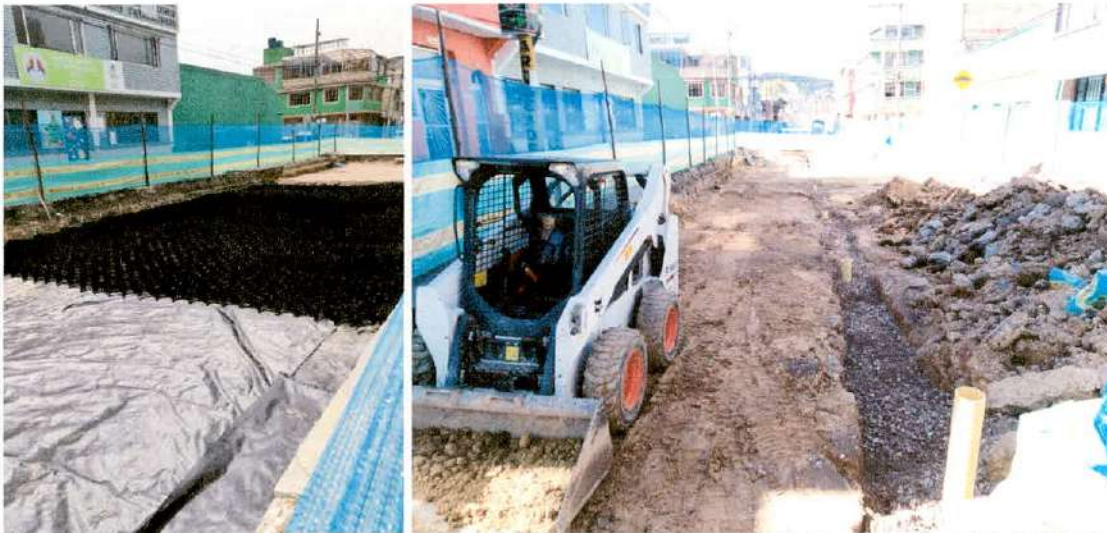
**Imagen 15. Instalación geotextil, geocelda y tubería de 16", Frente 2 - CIV 40000577.**

Como siguiente actividad, se procedió a la instalación de tubería de 16" para red de aguas residuales entre K0+016 a K0+035, continuando con la instalación del geotextil y la geocelda entre K0+000 a K0+035 y la instalación y compactación de la sub-base reciclada en K0+00 a K0+035.

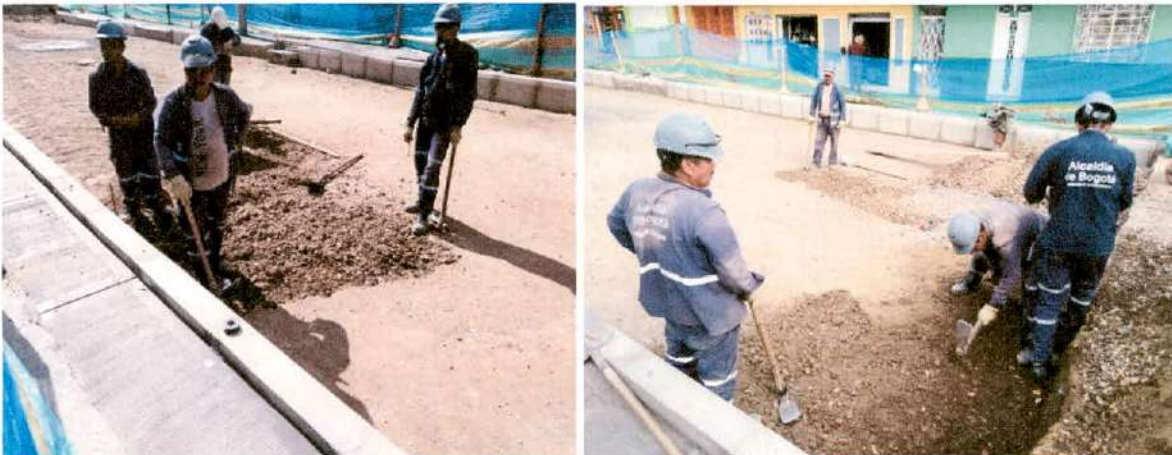
**Imagen 16. Excavación, transporte y disposición de material; compactación y nivelación de subrasante (de izquierda a derecha), Frente 2 - CIV 40000577.**

Para el periodo del presente informe se realizó la nivelación de 2 sumideros existentes, así mismo con la instalación de la base estabilizada entre K0+035 a K0+008

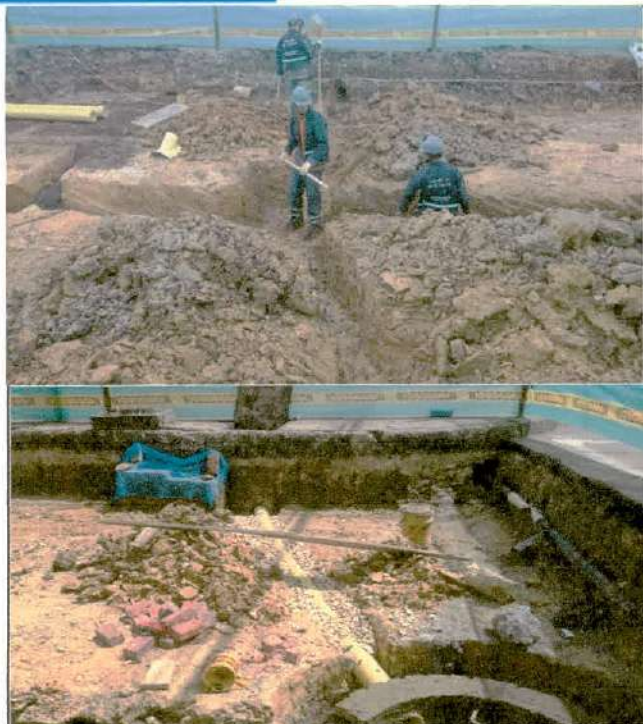
Descripción: Instalación de tuberías de 6" para sumideros existentes CIV 4000577, Frente de obra 2.

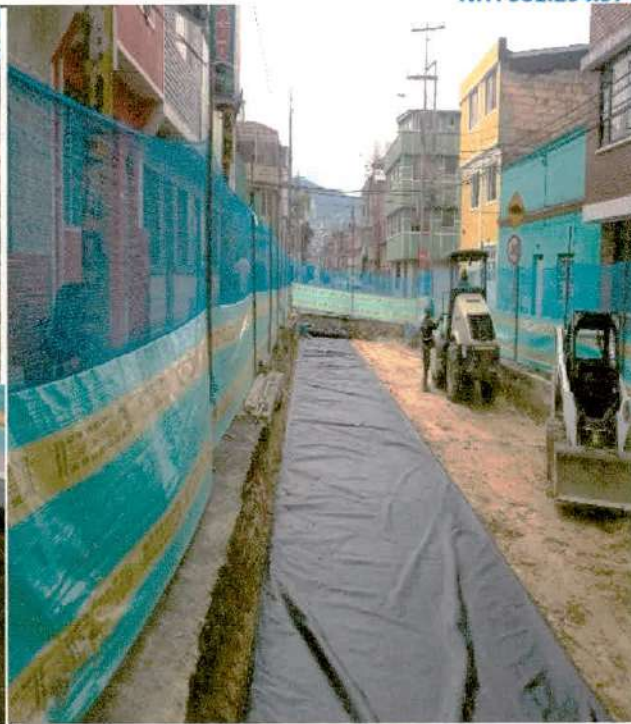
Descripción: Instalación de geotextil CIV 4000577, Frente de obra 2.

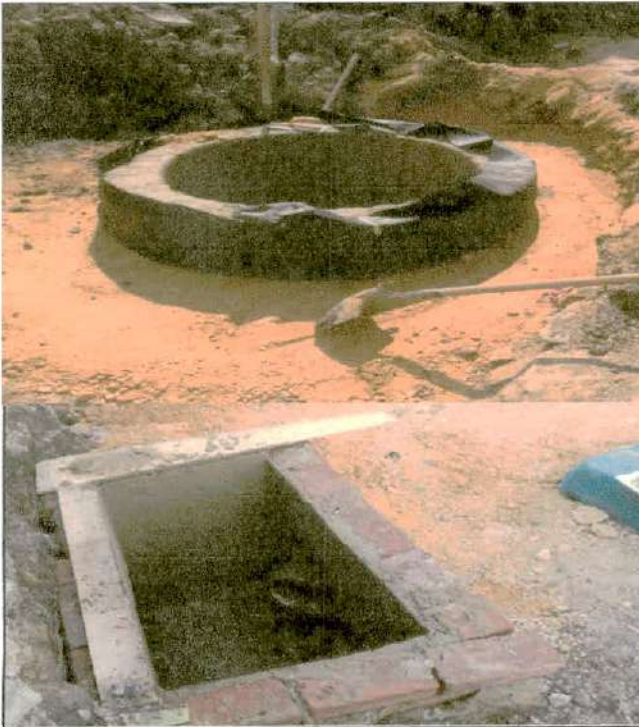
Descripción: Construcción de pozos y sumideros. CIV 4000755, Frente de obra 1.

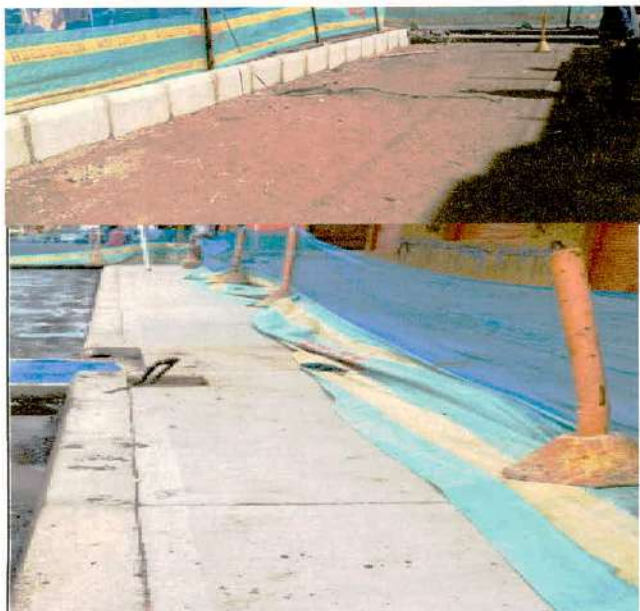
Descripción: Se finden andenes en ambos costados . CIV 4000755, Frente de obra 1.

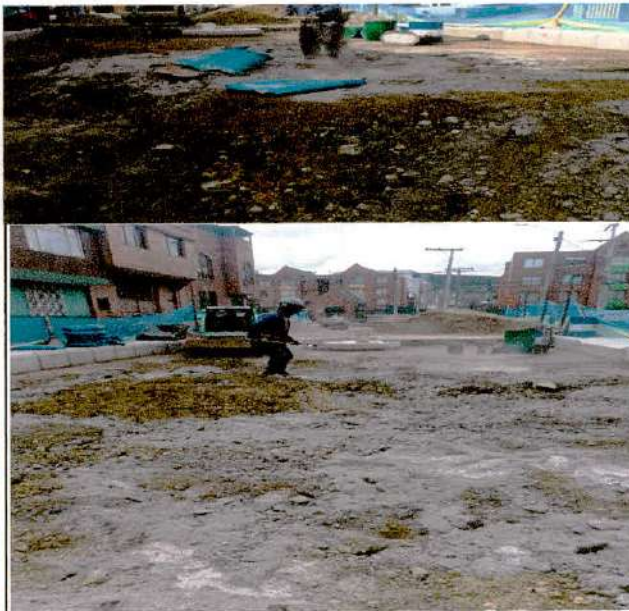
Descripción: Instalación de base granular BG\_A . CIV 4000755, Frente de obra 1.
