INFORME AMBIENTAL Y SG-SST N° 02
CONTRATO N°: COP-340-2019

La Alcaldía Local de San Cristóbal suscribió con el contratista CONSORCIO MALLA VIAL BBC el contrato de obra Pública N° COP-340-2019, cuyo objeto es: "EJECUTAR A PRECIOS UNITARIOS SIN FORMULA DE REAJUSTE Y A MONTO AGOTABLE, LAS ACTIVIDADES NECESARIAS PARA LA COMPLEMENTACION Y/O ACTUALIZACION Y/O AJUSTES DE DISEÑOS Y CONSTRUCCIÓN DE LA MALLA VIAL DE LA LOCALIDAD DE SAN CRISTOBAL, EN BOGOTA D.C GRUPO 3".

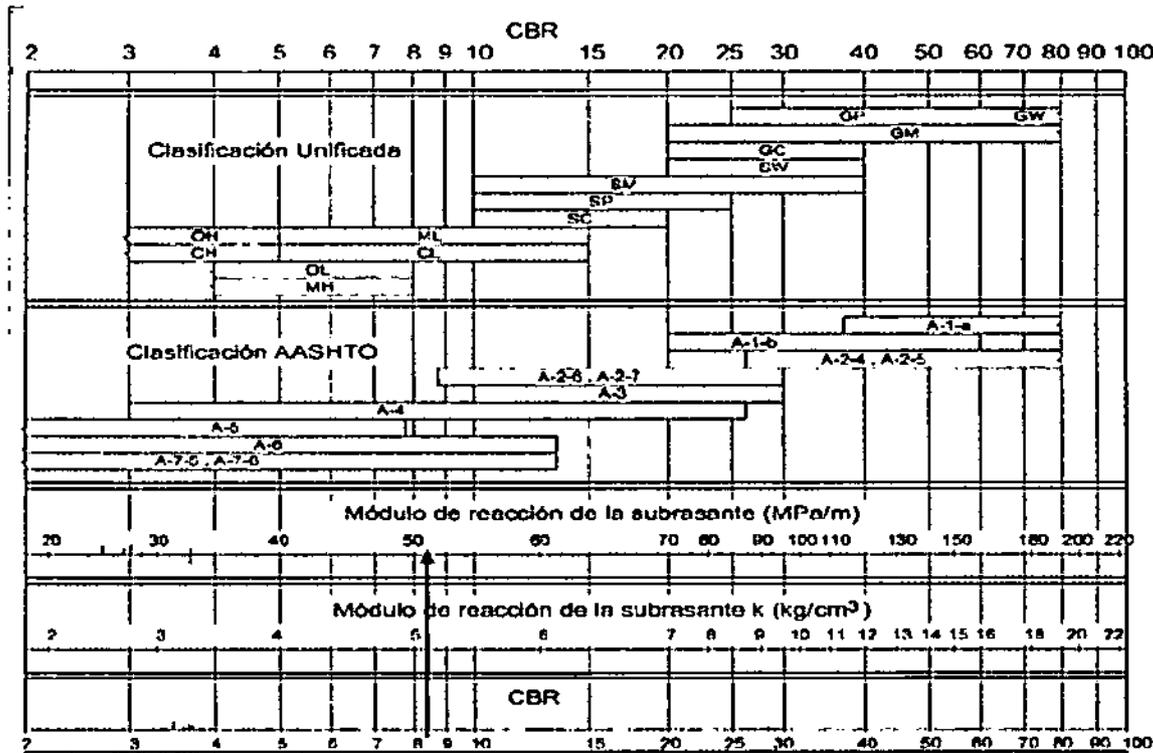
Figura 1. Correlación aproximada entre la clasificación de los suelos y los diferentes ensayos.

Teniendo en cuenta lo descrito en numeral 1 del presente documento, se obtiene un valor de CBR equivalente de 6,4%, Módulo de reacción de subrasante "K" de 45 MPa/m.

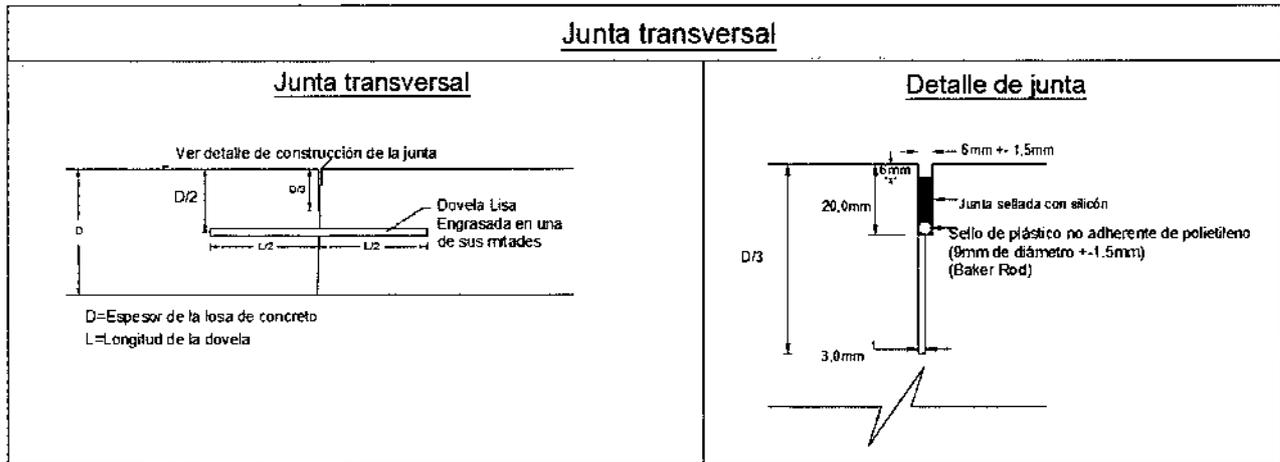
Antes y después de cambios de sección geométrica de la calzada, se deberá incorporar juntas transversales de expansión:

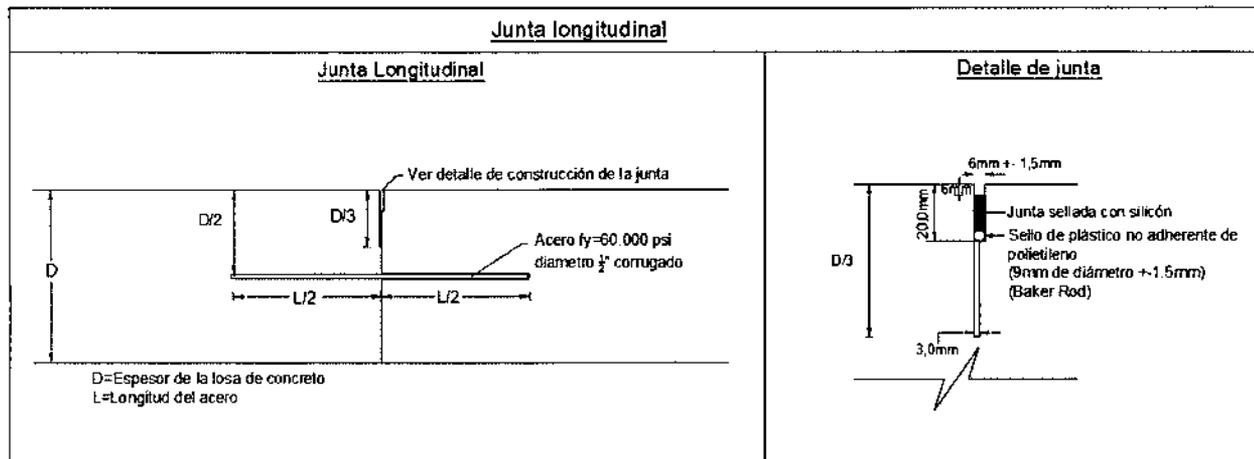
Barras de anclaje (Junta Longitudinal)

Barra corrugada de $f_y = 60.000$ psi, $\frac{1}{2}$ " de diámetro y 85.0 cm de longitud colocados en el centro de la losa con una separación de 0.60 m, teniendo en cuenta que esta separación desarrollará un mayor refuerzo de las juntas bajo la acción de los vehículos pesados y la configuración geométrica de las vías.

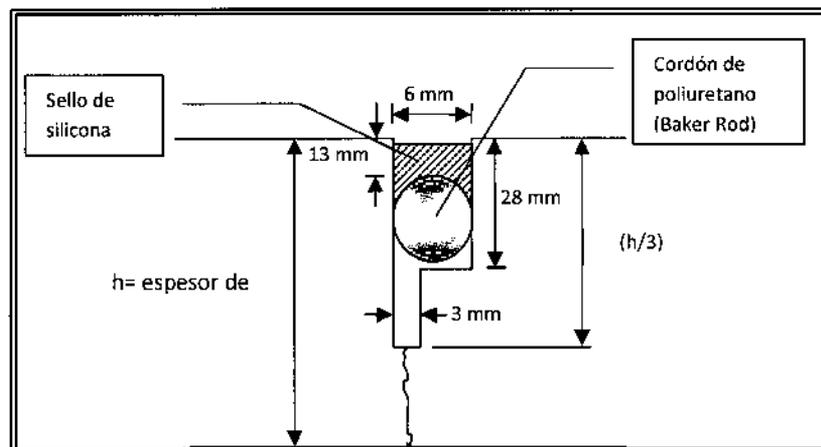
El sello propuesto para las juntas longitudinales y transversales es un producto con base en silicona o poliuretano, aplicado sobre un cordón de polipropileno (backer rod) de 9 y/o 19 mm de diámetro ± 1.5 mm según el tipo de junta, que se coloca entre las juntas con el fin de evitar que el material sellante se pierda al llegar a la parte inferior de la losa.

Este sello se realizará también en el inicio y final del tramo en la transición del pavimento rígido con el flexible, con el objetivo de evitar filtraciones que deterioren los materiales dispuestos en el segmento vial rehabilitado y su área aferente.

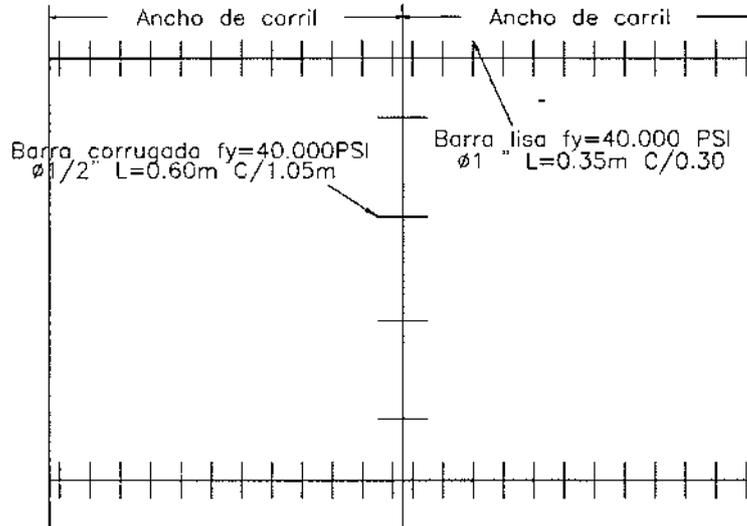
A continuación, se ilustra esquema de distribución de Dovelas y barras de anclaje:

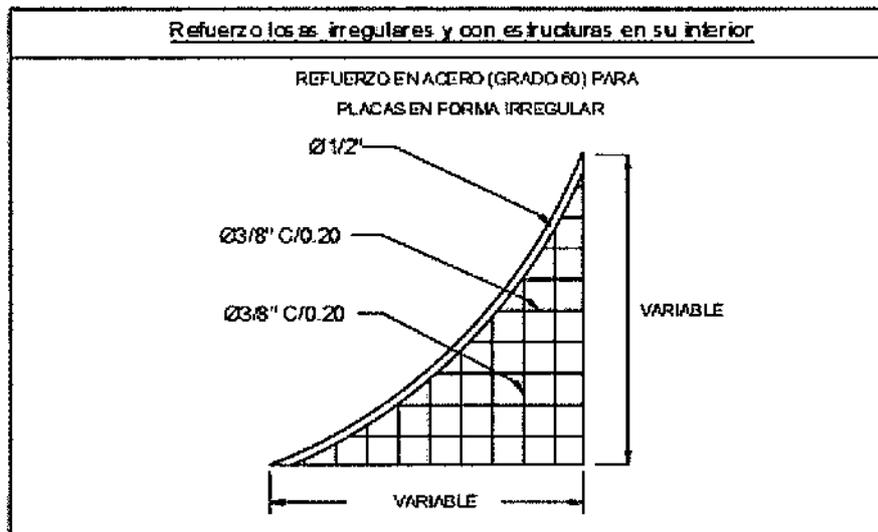
Losas irregulares

Para las placas que contienen pozos y sumideros en su interior, al igual que para las placas irregulares, de inicio y final del segmento, se sugiere implementar el siguiente refuerzo:

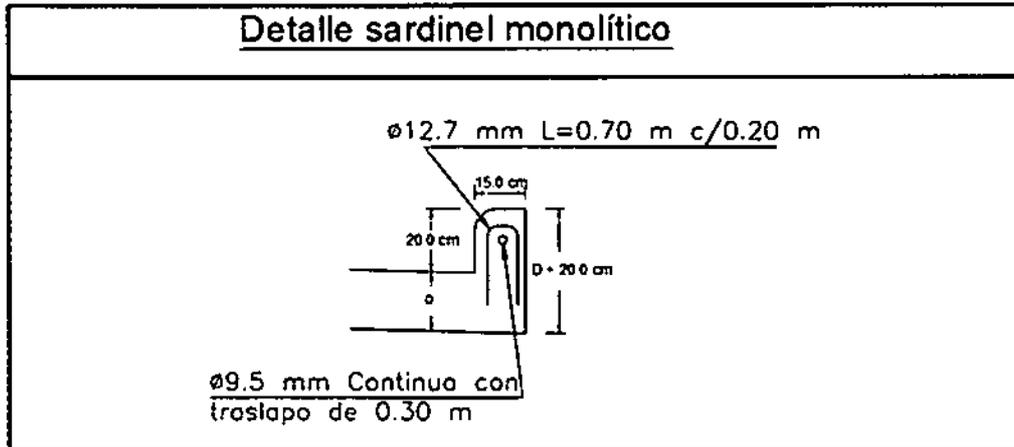
Bordillos

En caso de optar en obra por la no implementación de bordillos prefabricados, se puede implementar bordillos fundidos insitu incorporándolos monóticamente a la losa, caso en el cual se debe tener en cuenta que el ancho de replanteo de la losa deberá ser tal que cubra el ancho del carril mas el ancho del bordillo, a continuación, se ilustra un esquema del bordillo:

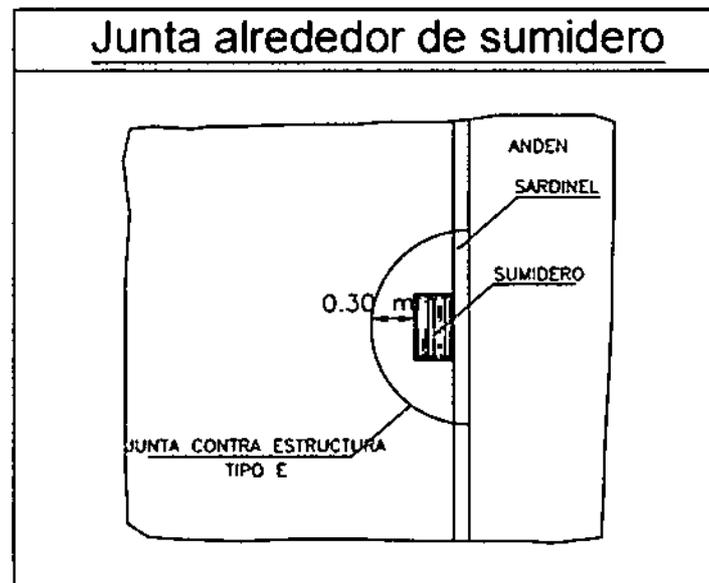
Estructuras hidráulicas

En caso de estructuras hidráulicas dentro de las franjas vehiculares, se puede incorporar una de las siguientes alternativas de modulación:
