ESTUDIOS Y DISEÑOS PARA LA CONSTRUCCIÓN Y/O EVALUACIÓN PARA REHABILITACIÓN DE ACCESOS A BARRIOS Y PAVIMENTOS LOCALES - PROGRAMA DE PAVIMENTOS LOCALES GRUPO 2 ESTUDIO GEOTECNICO PARA EL DISEÑO DE PAVIMENTOS

ESTUDIOS Y DISEÑOS PARA LA CONSTRUCCIÓN Y/O EVALUACIÓN PARA REHABILITACIÓN DE ACCESOS A BARRIOS Y PAVIMENTOS LOCALES -PROGRAMA DE PAVIMENTOS LOCALES GRUPO 2

ESTUDIO GEOTECNICO PARA EL DISEÑO DE PAVIMENTOS (VIA MORALBA)

IDU-259-GT-E- 4-2 MORALBA (PPL 2004)

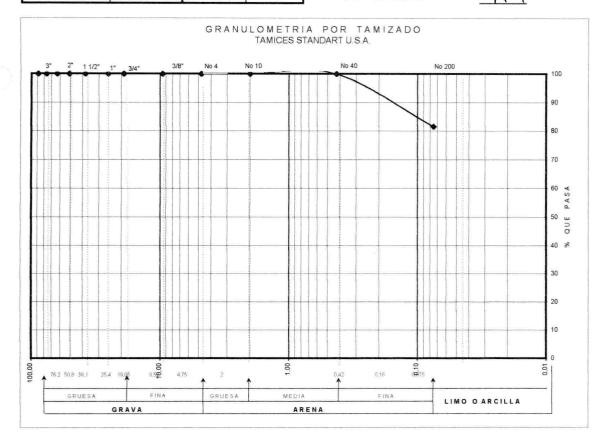
HUMED	AD NATURAL
P1	380
P2	340,1
P3	61,4
%HUM	14,3
Límite Liquido	26,90%
Límite Plástico	17,45%
Índice Plasticidad	9,5%
sección 13 (IDU)	dacion tipo A
Grava (%)	
Arena (%)	18,3
Finos (%)	81,7
Clasificacion U. S. C.	GL
Clasificacion AASHTO	A-4

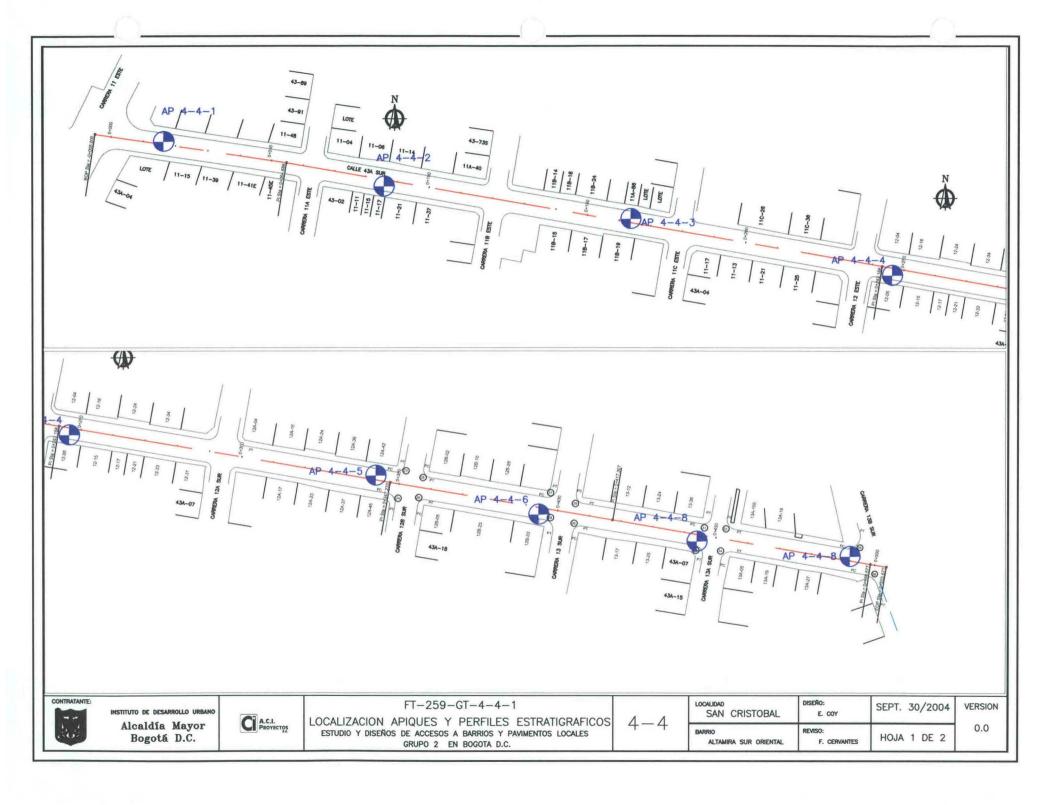
En el Formato Técnico FT-259-GT-4-04-1 se presentan la localización de los apiques y los perfiles estratigráficos y en el Formato Técnico FT-259-GT-4-04-2, el resumen de los resultados de la investigación geotécnica

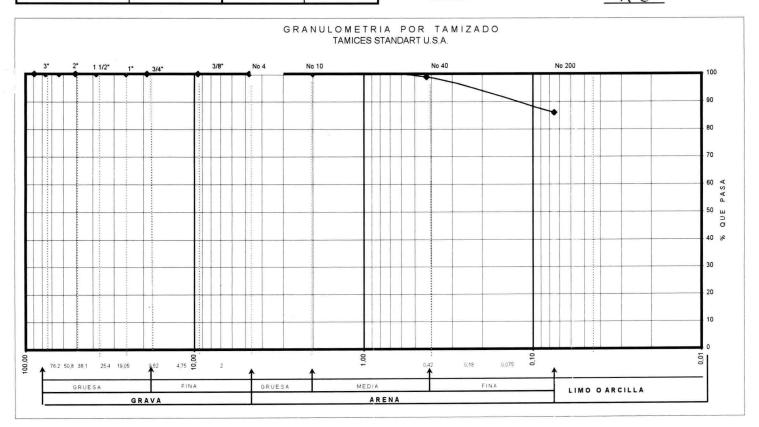
HUMED	HUMEDAD NATURAL		
	P1	346		
	P2	278		
	P3	33,3		
	%HUM	27,8		
Límite Líquido			38,90%	
Límite Plástico			20,05%	
Índice Plasticidad		_	18,8%	
Especificación: sección 13 (IDU)		acion tipo A		
Grava (%)		_	0,0	
Arena (%)			13,9	
Finos (%)			86,1	
Clasificacion U. S.	C.		CL	
Clasificacion AASH	TO		A-6

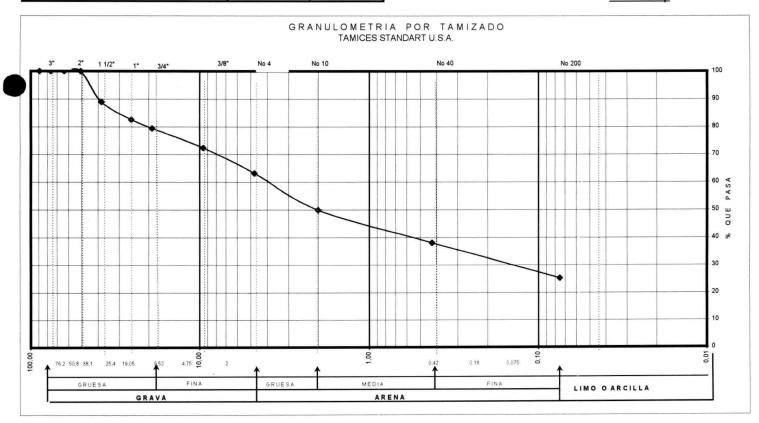
,,,,,,,,,,,,,,,,,,,,,,,,,,,,,,,,,,,,,,,
н	JMEDAD NATUR	AL
P1	5798	
P2	5288	
P3	291,5	
%HUM	10,2	
Limite Liquido		22,75%
Límite Plástico		14,64%
Índice Plasticidad		8,1%
Especificación: sección 13 (IDU)	Gradacion tipo A	
Grava (%)	_	36,9
Arena (%)		37,9
Finos (%)		25,2
Clasificacion U. S. C.		SC
Clasificacion AASHTO		A-2-4
