**“ACTUALIZACIÓN, AJUSTES Y COMPLEMENTACIÓN DE LA FACTIBILIDAD Y
LOS ESTUDIOS Y DISEÑOS DEL CABLE AÉREO EN SAN CRISTÓBAL,
EN BOGOTÁ D.C.”**

CONTRATO DE CONSULTORÍA No. 1630 DE 2020

INF-GEO--CASC-021-21

**RECOPILACIÓN Y ANÁLISIS DE LA
INFORMACIÓN EXISTENTE –GEOTECNIA**

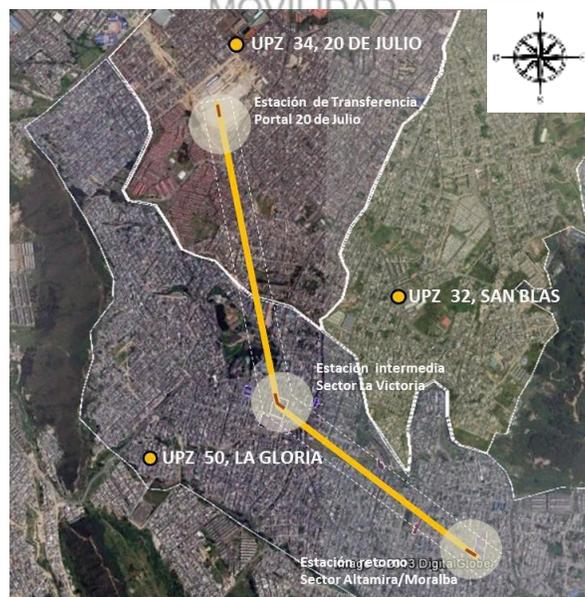
Figura 3-1 Trazado del Sistema Factibilidad Año 2012

En dicha factibilidad, se estructuró un proyecto de cable aéreo que contempla la implantación de un sistema de Góndola monocable desenganchable. El sistema propuesto cuenta con tres estaciones: transferencia, intermedia- motriz y retorno, tiene una longitud total de 2802.56m y un desnivel total de 258.05 m.

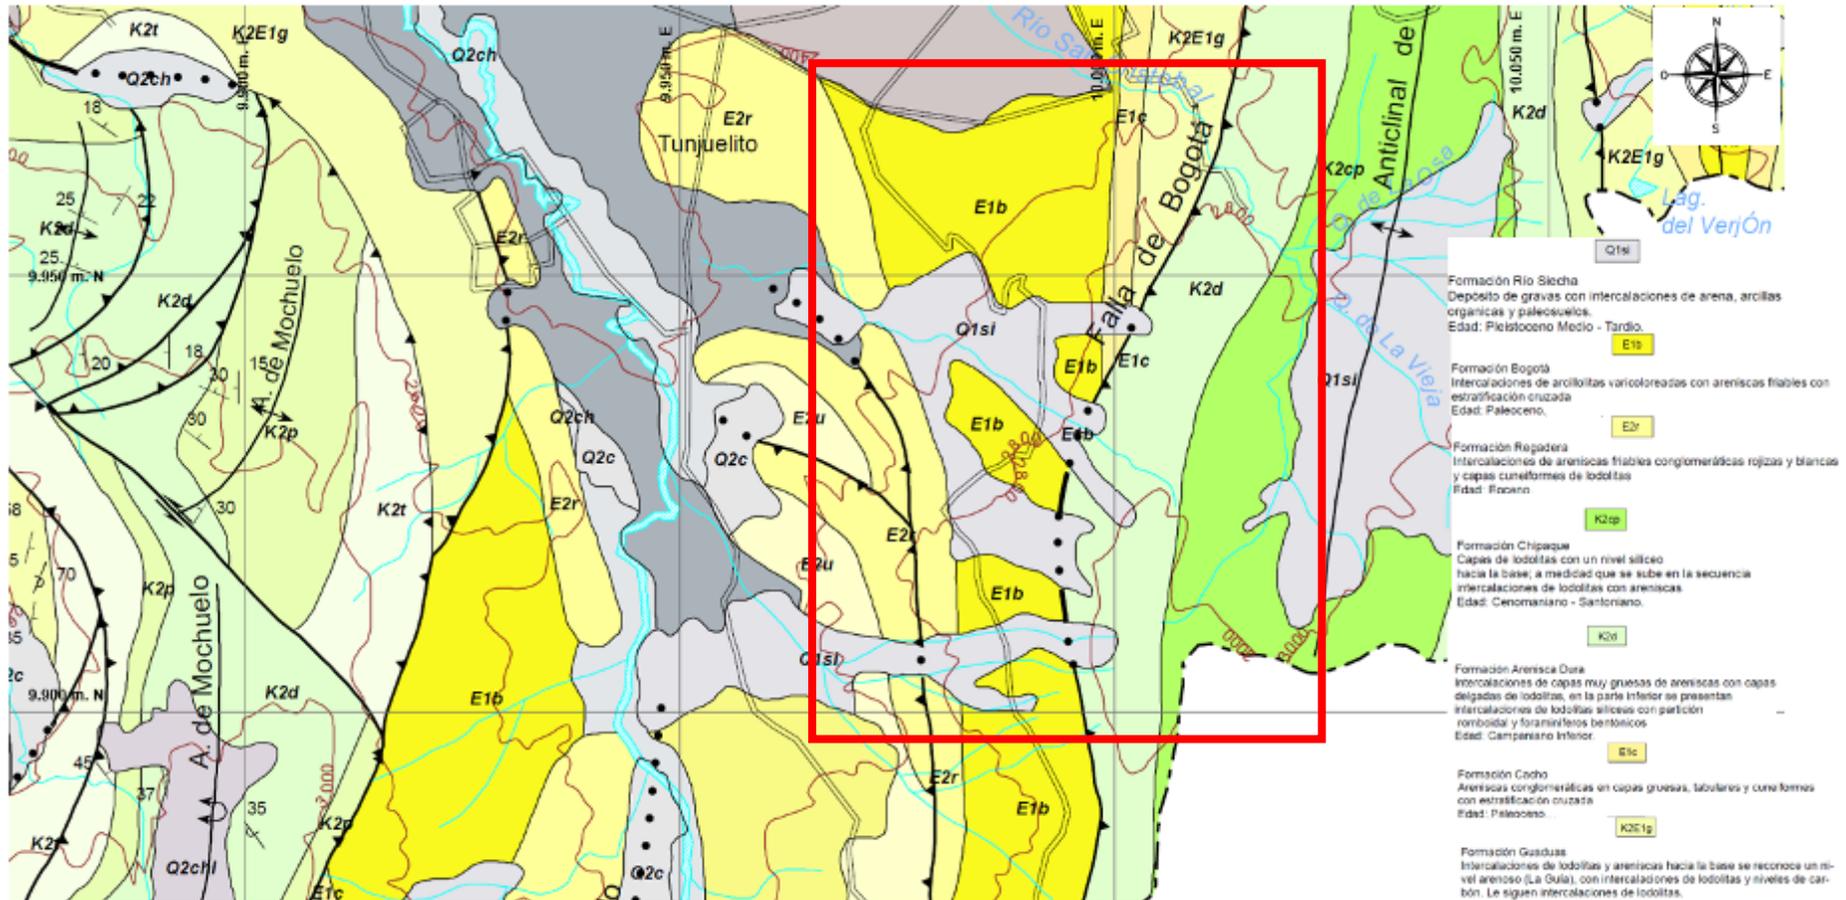
Figura 6-1. Geología general proyecto Cable San Cristóbal. Fuente: Adaptación Mapa geológico de la sabana de Bogotá, 2005

El mapa geológico de la ciudad de Bogotá realizado por el INGEOMINAS en el 2005 en escala 1:100000, permite vislumbrar información general de la geología de la ciudad. Específicamente en el área de estudio, de acuerdo con el mapa, el trazado pasa por las siguientes formaciones geológicas:

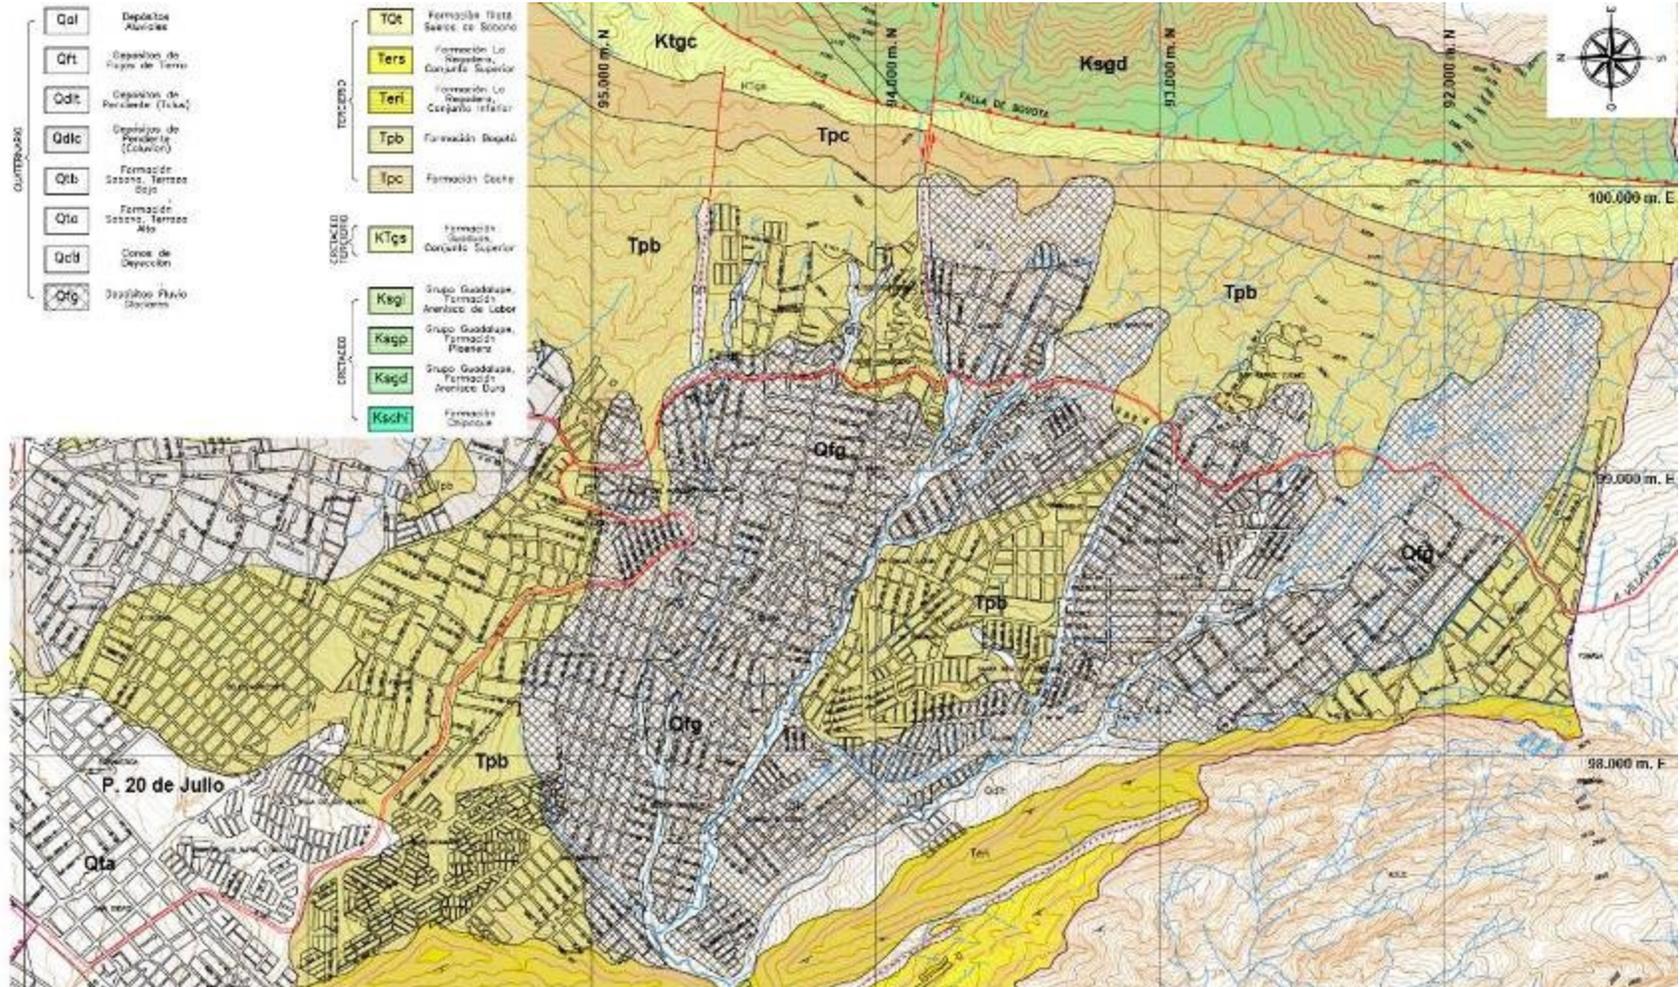
Figura 6-2. Geología general del proyecto Cable San Cristóbal. Fuente: Adaptación Mapa Geológico localidades Rafael Uribe y San Cristóbal.

De acuerdo con las descripciones geológicas de este mapa, se tiene que el proyecto del cable de San Cristóbal estará sobre la formación Sabana-terrace alta (Qta) en la zona del portal 20 de Julio. Hacia el oriente cambia a la formación Bogotá (Tpb) y finalmente, hacia la parte más alta de la ladera, se tienen los denominados depósitos fluvio-glaciares (Qfg) que corresponderían con la formación Siecha del mapa geológico de la Sabana de Bogotá discutido anteriormente. Estructuralmente, se identifica la falla de Bogotá como elemento más importante del área. En el ANEXO A de este informe se incluye el presente mapa geológico para su consulta detallada.

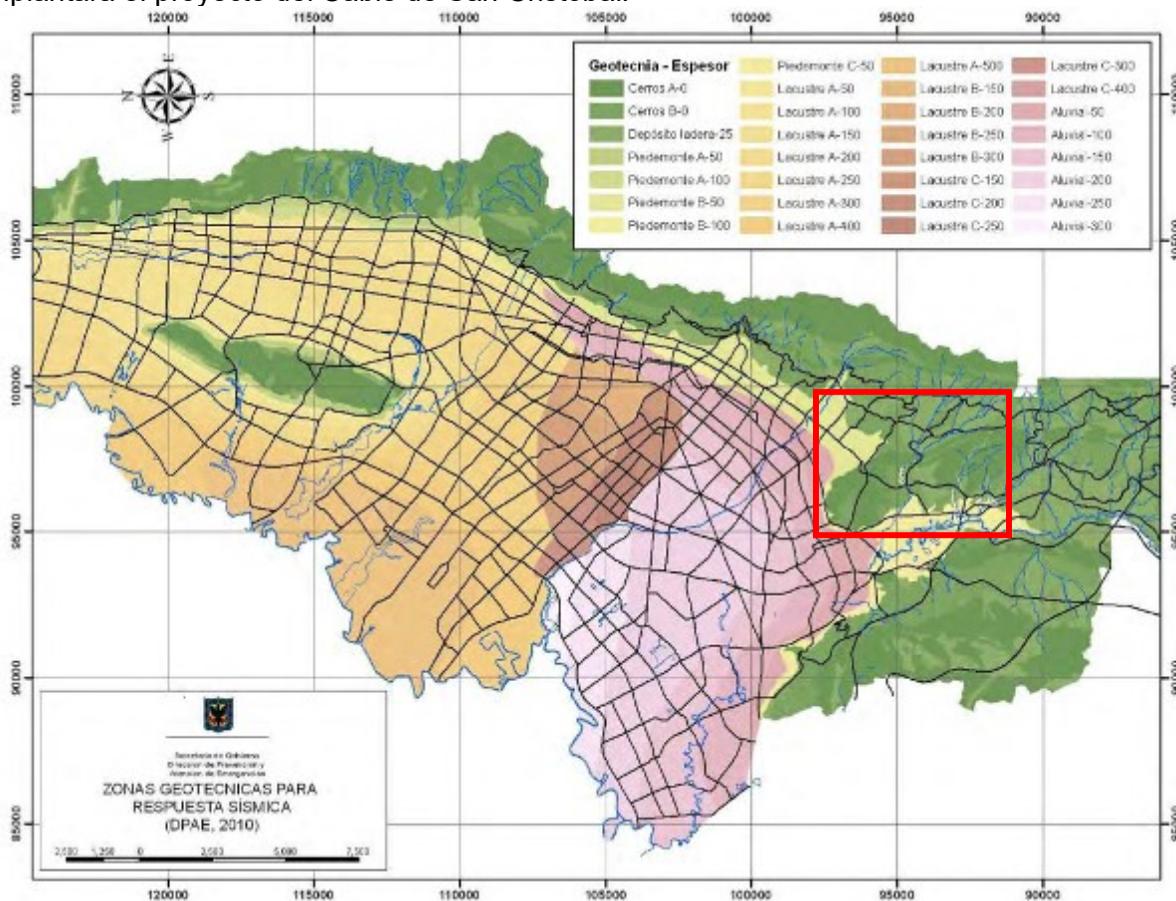
Figura 6-3. Mapa de Zonas Geotécnicas para Respuesta Sísmica-Bogotá. Fuente: DPAE, 2010

Del mapa se puede identificar que la zona de estudio está en las zonas Piedemonte B, Depósitos de Ladera y Cerros B cuyos parámetros de diseño sísmico se presenta en la siguiente Tabla:

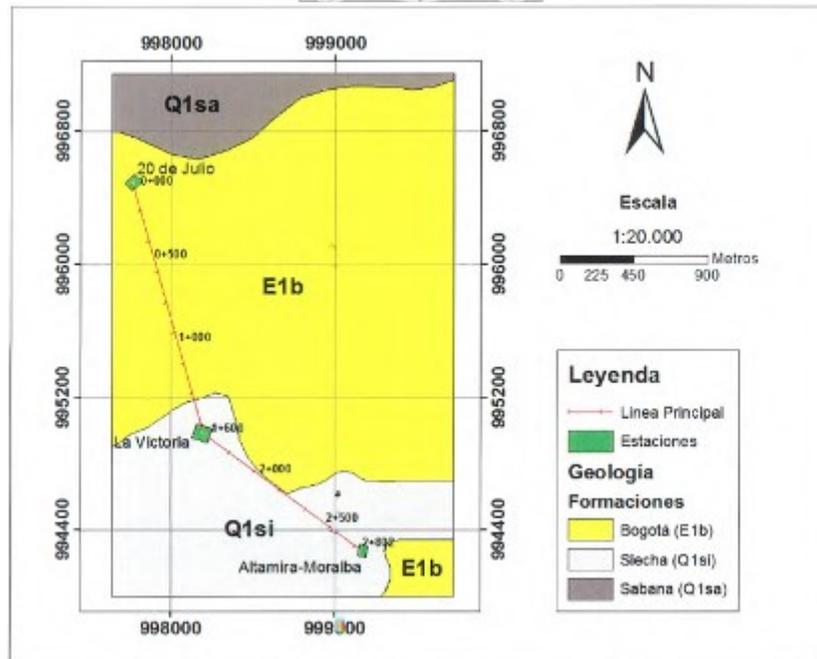
Figura 6-9. Geología regional corredor cable San Cristóbal. Fuente: Estudio Factibilidad 2013

En este estudio se identificaron 3 unidades geológicas a lo largo del trazado entre el Portal 20 de Julio, Estación La Victoria y Estación Altamira como se observa en la siguiente figura:

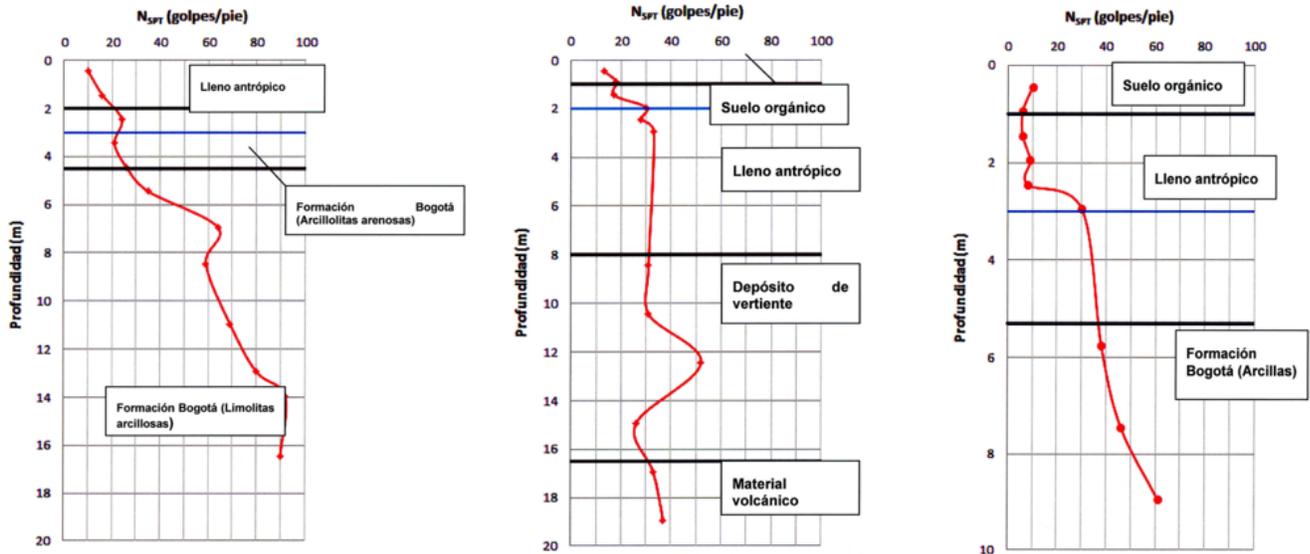
Figura 6-11 Perfil de Rigidez para los Sondeos en P. 20 de Julio, La Victoria y Altamira

De acuerdo con la gráfica anterior, se observa en la estación 20 de Julio, un aumento de la rigidez de los materiales con la profundidad, hasta encontrar la roca a aproximadamente 15.0 m de profundidad. Por el contrario, en la estación La Victoria los materiales presentan rigideces similares en todo el perfil explorado salvo un aumento a los 12.0 m aproximadamente. No se evidencia que se haya llegado a este nivel de roca en esta perforación. Finalmente, para la estación Altamira, se tienen rigideces similares hasta 2.5 m, profundidad a partir de la cual los materiales aumentan su rigidez con la profundidad en donde el suelo residual de la Formación Bogotá conserva algo de las propiedades de la roca madre.

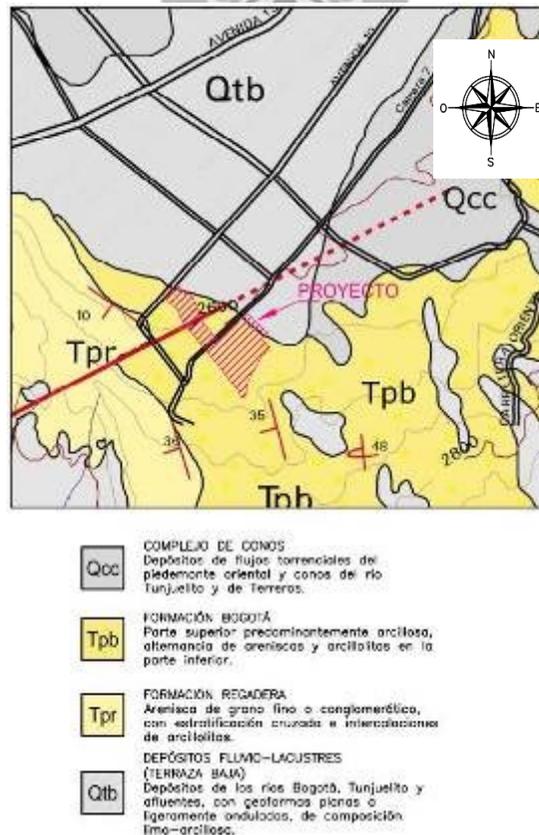
Figura 6-12. Geología General Estudio Portal 20 de Julio.

De acuerdo con este estudio, en general, en el área se presentan de manera predominante, materiales pertenecientes a la Formación Bogotá (Tpb) que corresponden a “parte superior predominantemente arcillosa, alternancia de areniscas y arcillolitas en la parte inferior” como se observa en la siguiente figura:

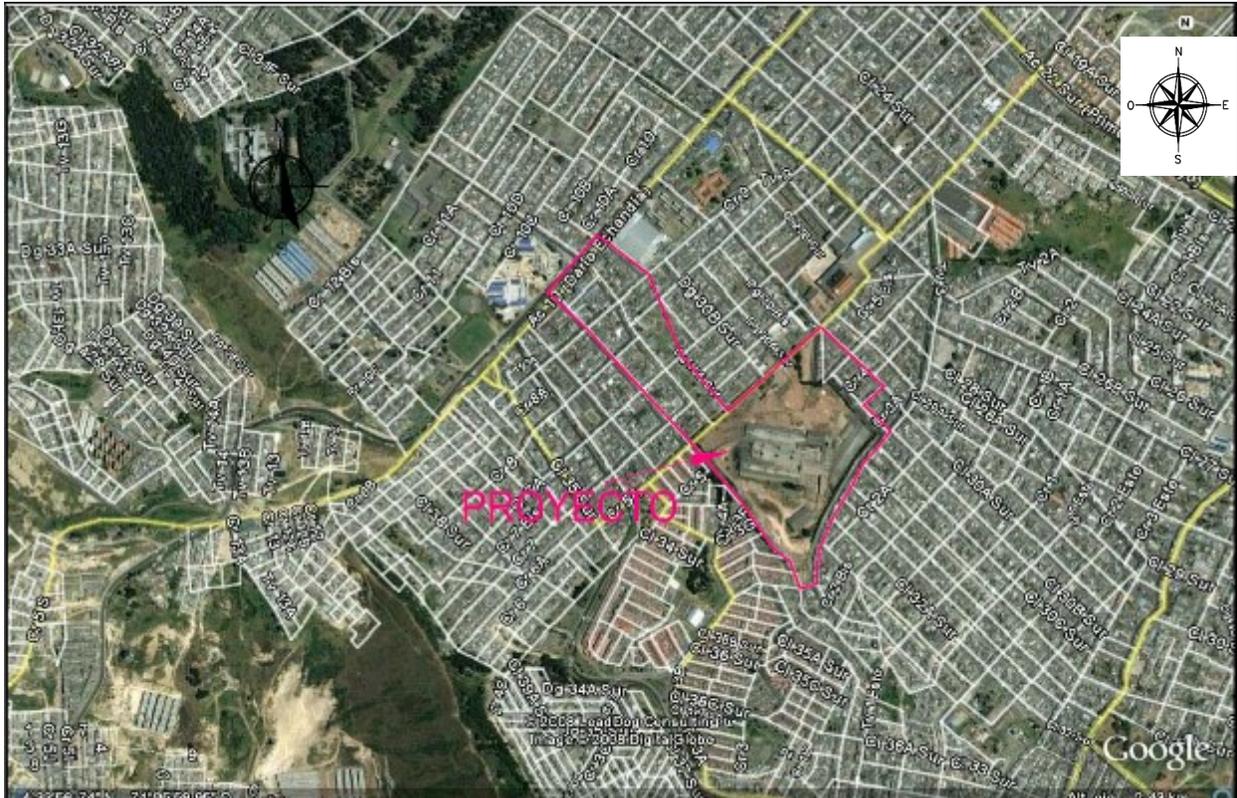
Figura 6-13 Ubicación zona de Estudio Diseños Portal 20 de Julio

En general, el sector del Portal 20 de Julio se caracteriza por tener un perfil de suelo tipo arcilloso con algunas intercalaciones de arenas y gravas en ciertos sectores. Los primeros metros se caracterizan por tener un relleno arcilloso con fragmentos de escombros cuyo espesor varía entre 1.0 y 5.0 m. A profundidades comprendidas entre 10.0 m y 20.0 m se encuentra roca tipo arcillolita y algunos estratos de arenisca. En el ANEXO C de este informe se presentan los registros de perforación de este estudio.

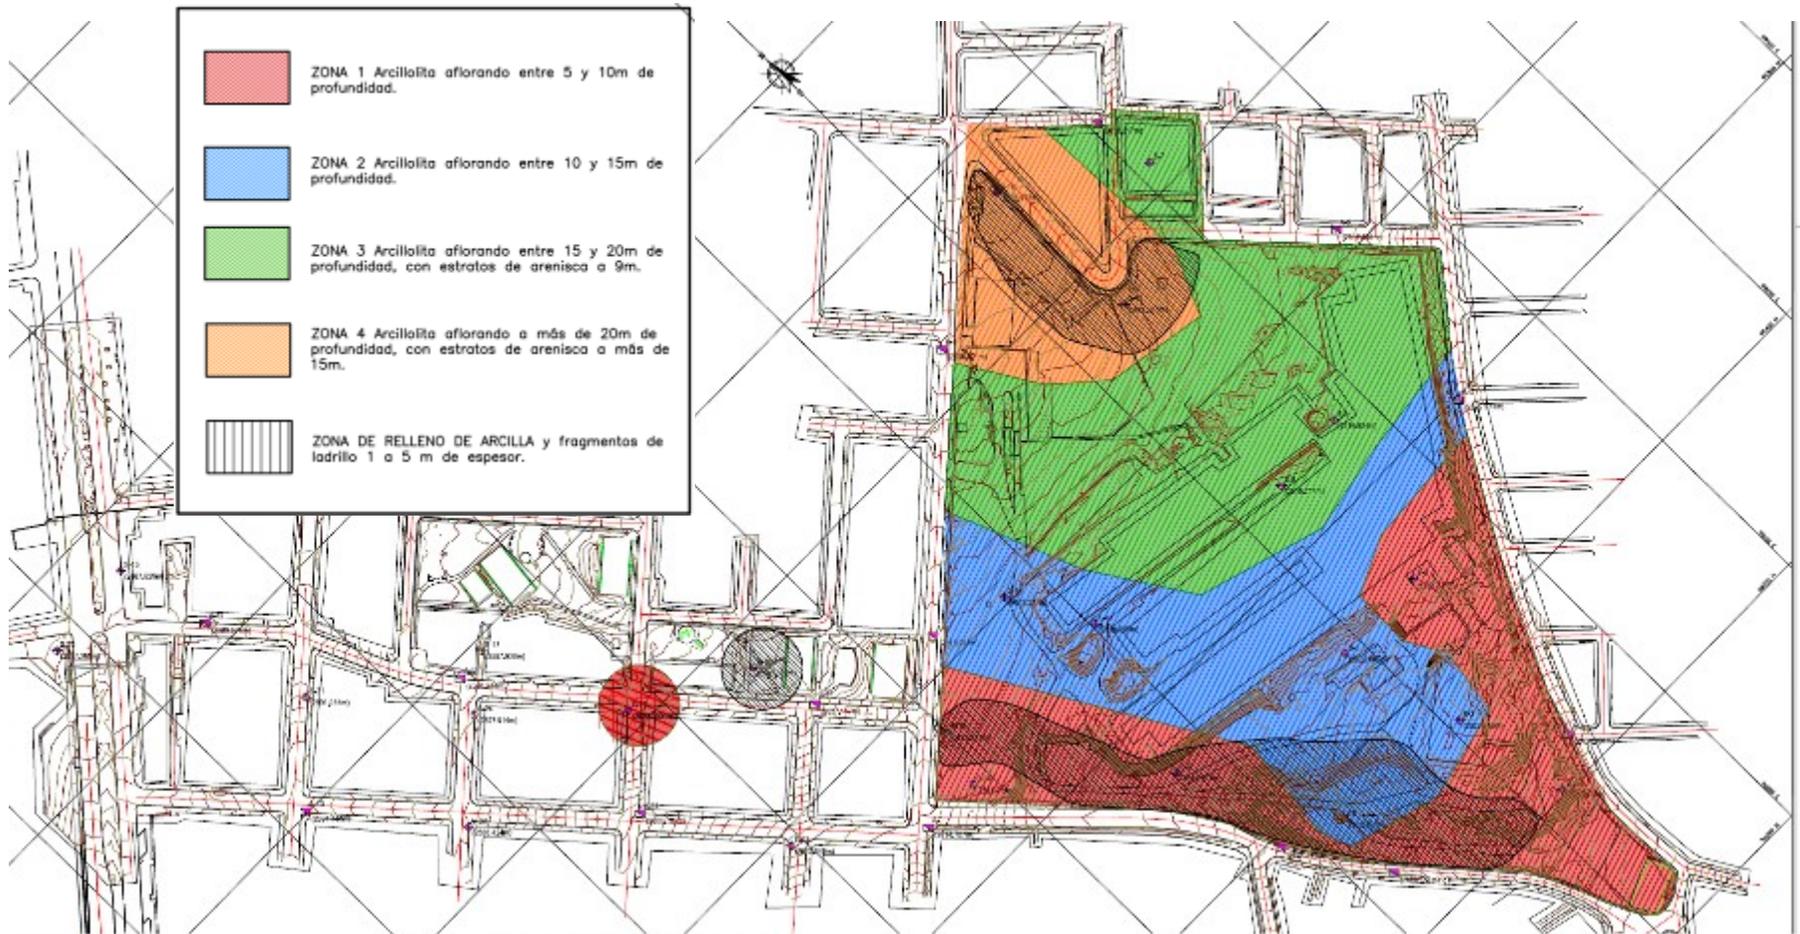
Figura 6-14 Sectorización Geotécnica Portal 20 de Julio

De acuerdo con la figura anterior, se observa que el afloramiento de la roca se da a menor profundidad hacia el costado sur-occidental del portal y, a medida que se avanza hacia el nor-oriental, la roca se puede profundizar hasta profundidades superiores a los 20.0 m. Esta situación impacta considerablemente la selección de la alternativa óptima para el inicio del Cable de San Cristóbal. Una ubicación en el sector nor-oriental implica cimentaciones de mayor profundidad incurriendo en costos mayores para la construcción del proyecto.

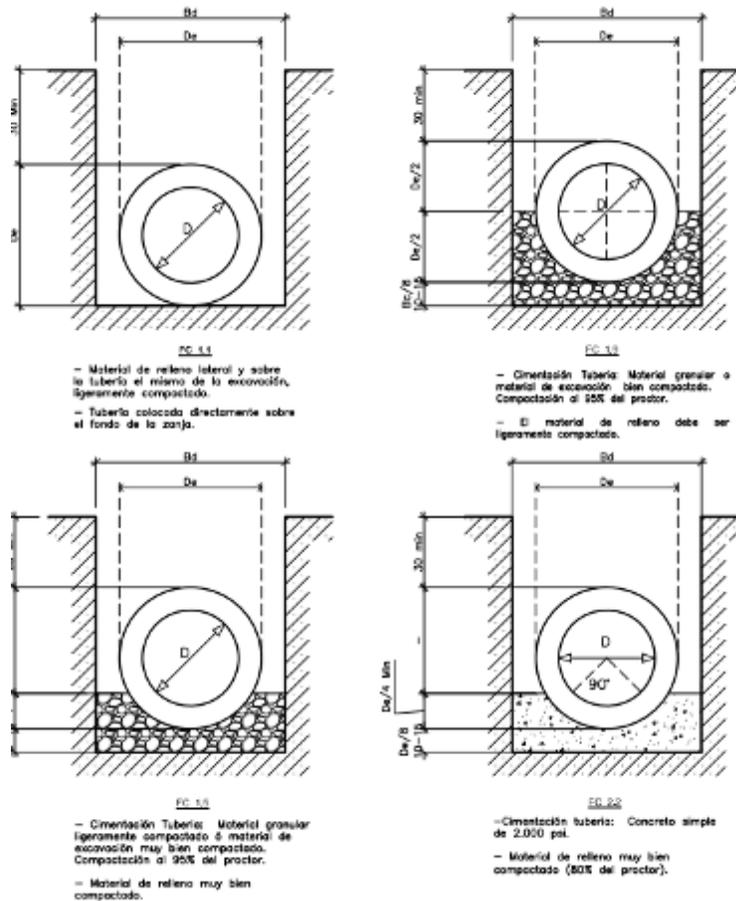
Figura 6-15. Esquemas típicos cimentación tuberías estudio Portal 20 de Julio

Los esquemas típicos para la cimentación de redes para el mencionado proyecto, se presentan en la siguiente figura:

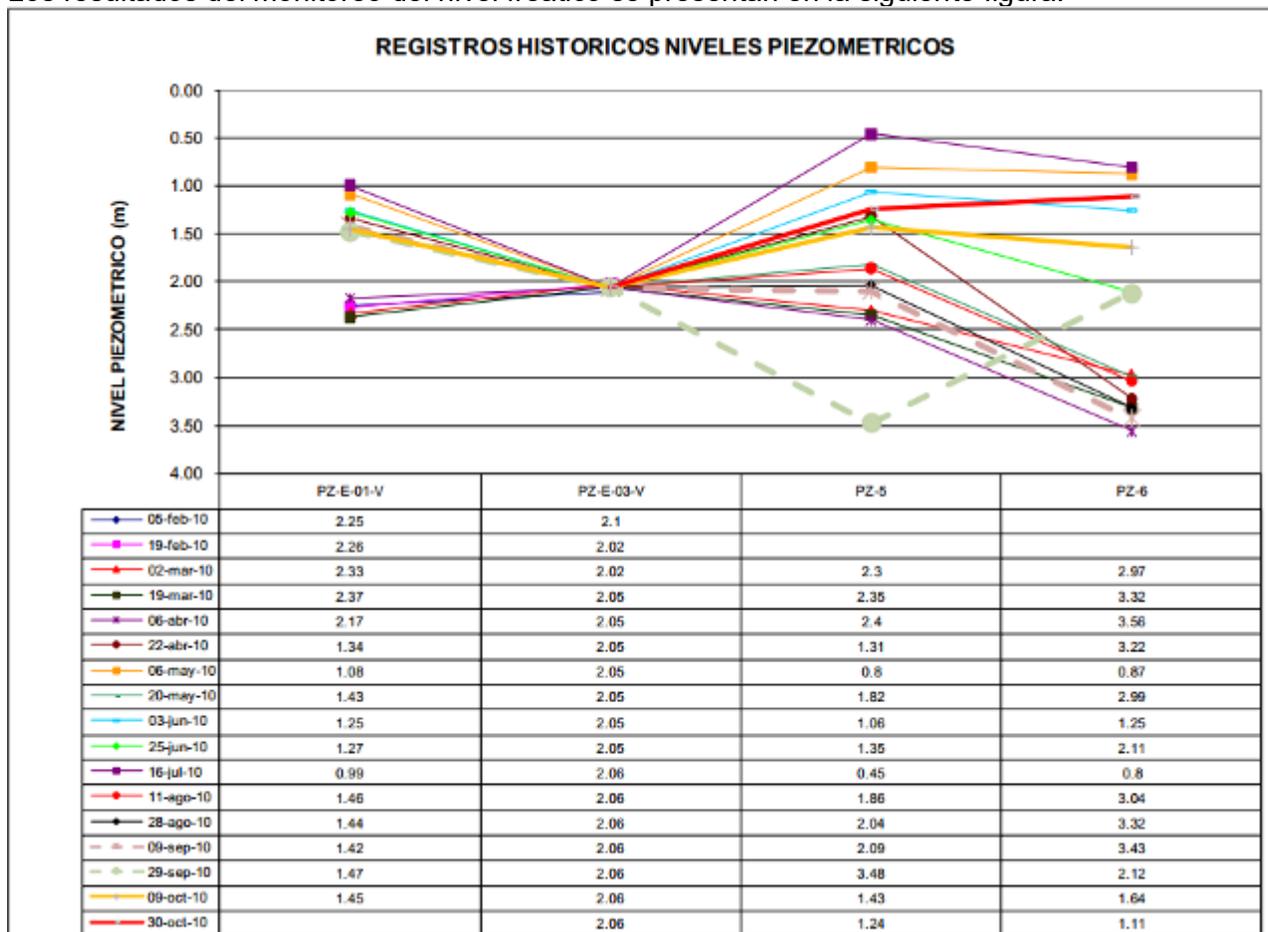
Figura 6-16 Variación de Niveles Piezométricos Estudio Villa de los Alpes, 2010

Los resultados del monitoreo del nivel freático se presentan en la siguiente figura.

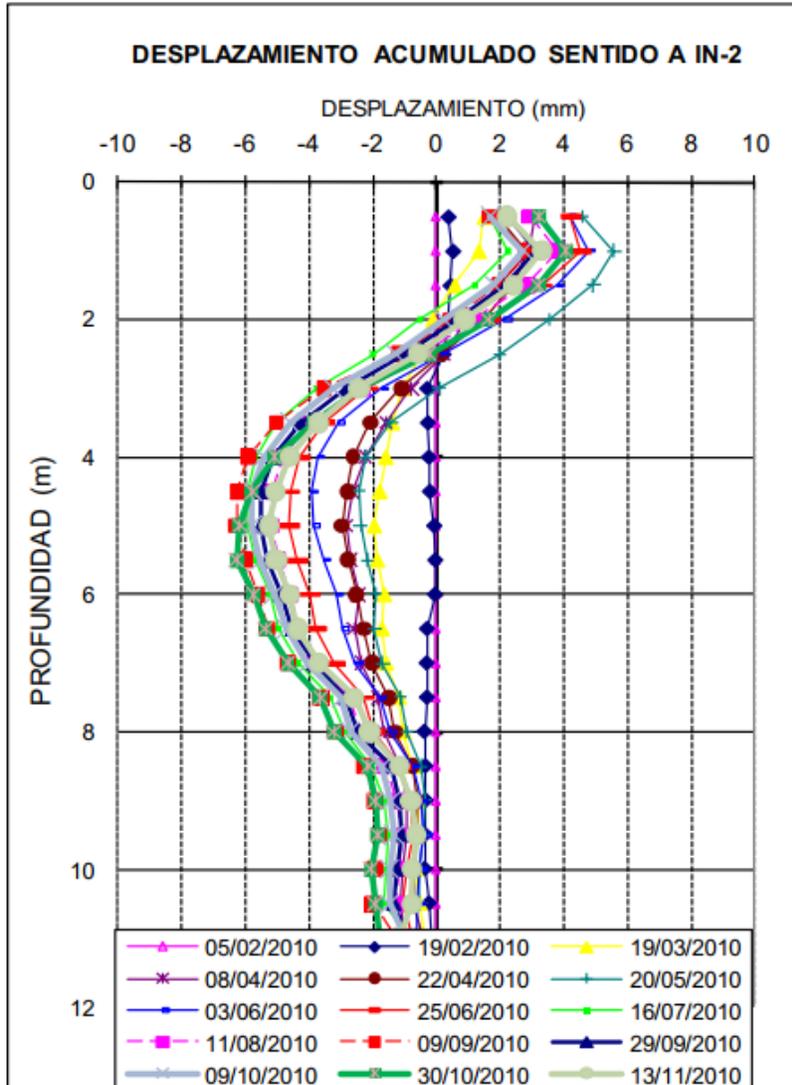
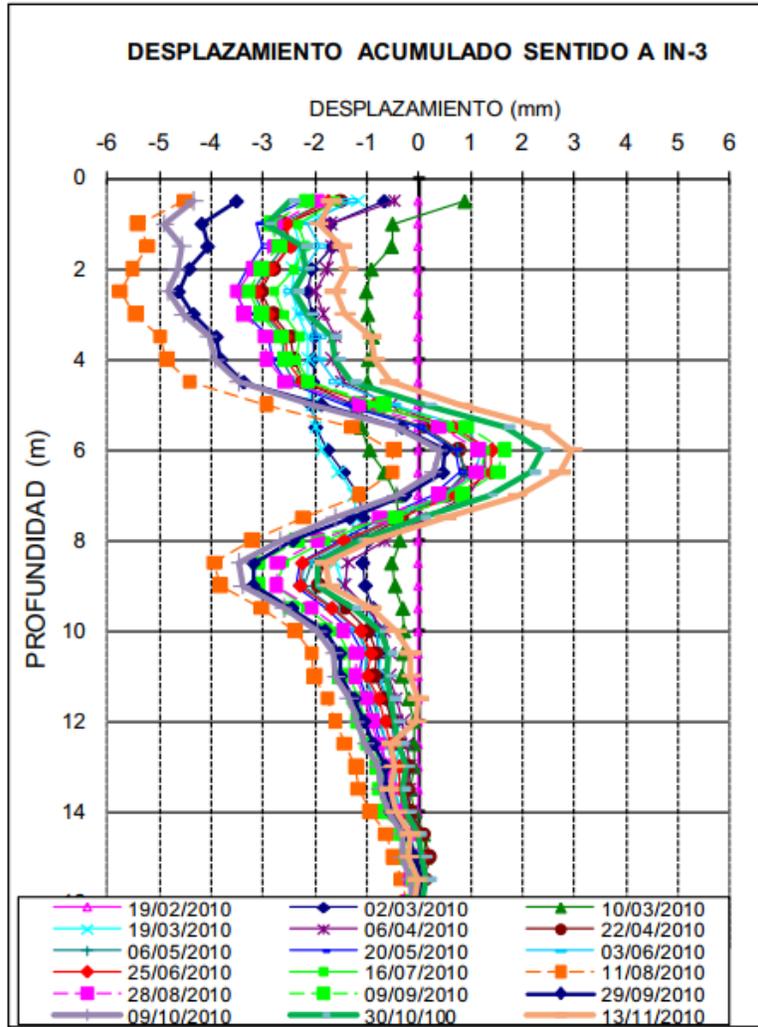
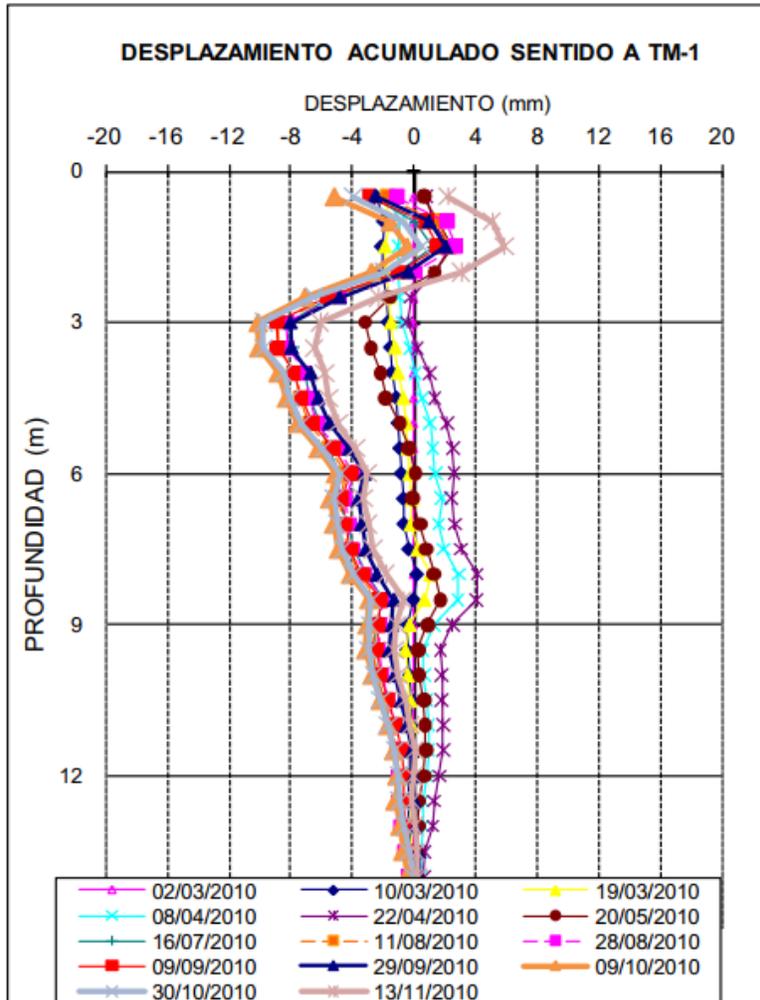
Figura 6-17 Desplazamiento Acumulado Inclinómetro IN-2 Estudio Villa de los Alpes, 2010

Figura 6-18 Desplazamiento Acumulado Inclinómetro IN-3 Barrio Villa de los Alpes, 2010

Figura 6-19 Desplazamiento Acumulado Inclinómetro TM-1 Barrio Villa de los Alpes, 2010

De las figuras anteriores se observa movimientos localizados a aproximadamente 2.0 m, 5.0 m y 9.0 m.

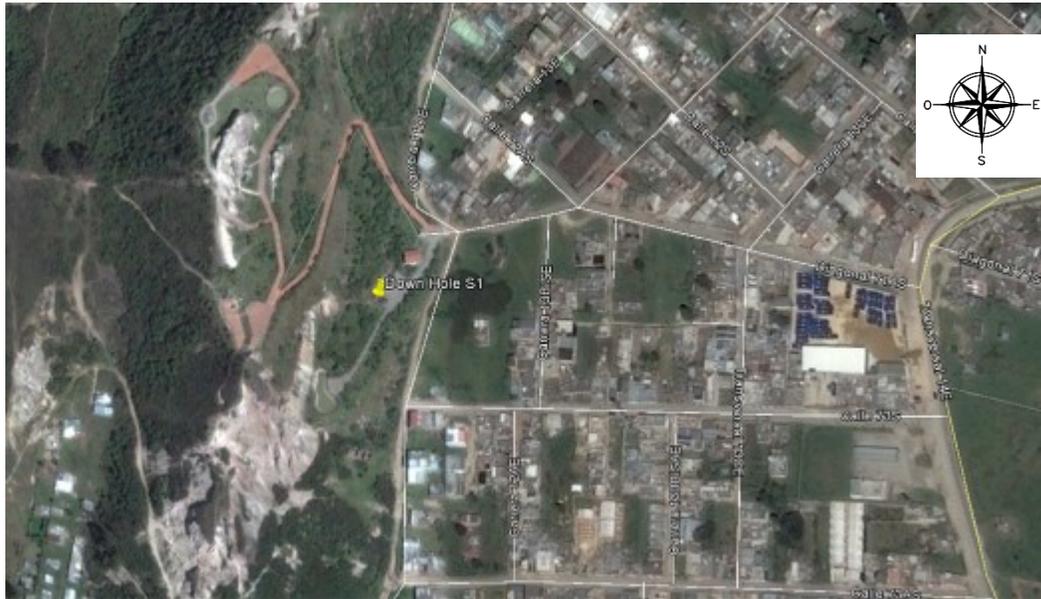
Figura 6-20 Localización del ensayo Down Hole realizado en el sitio del proyecto. Fuente IGR, 2015

En el este estudio se realizó un ensayo Down Hole de una profundidad de 15.0 m en inmediaciones del barrio Juan Rey.

Para la realización del ensayo Downhole se instaló en la perforación tubería de PVC de 2.5 pulgadas, hasta la profundidad deseada, lo anterior para permitir la inserción del geófono para captar las señales sísmicas que se generan desde superficie. La tubería de PVC se colocó hasta 15.0 m de profundidad.

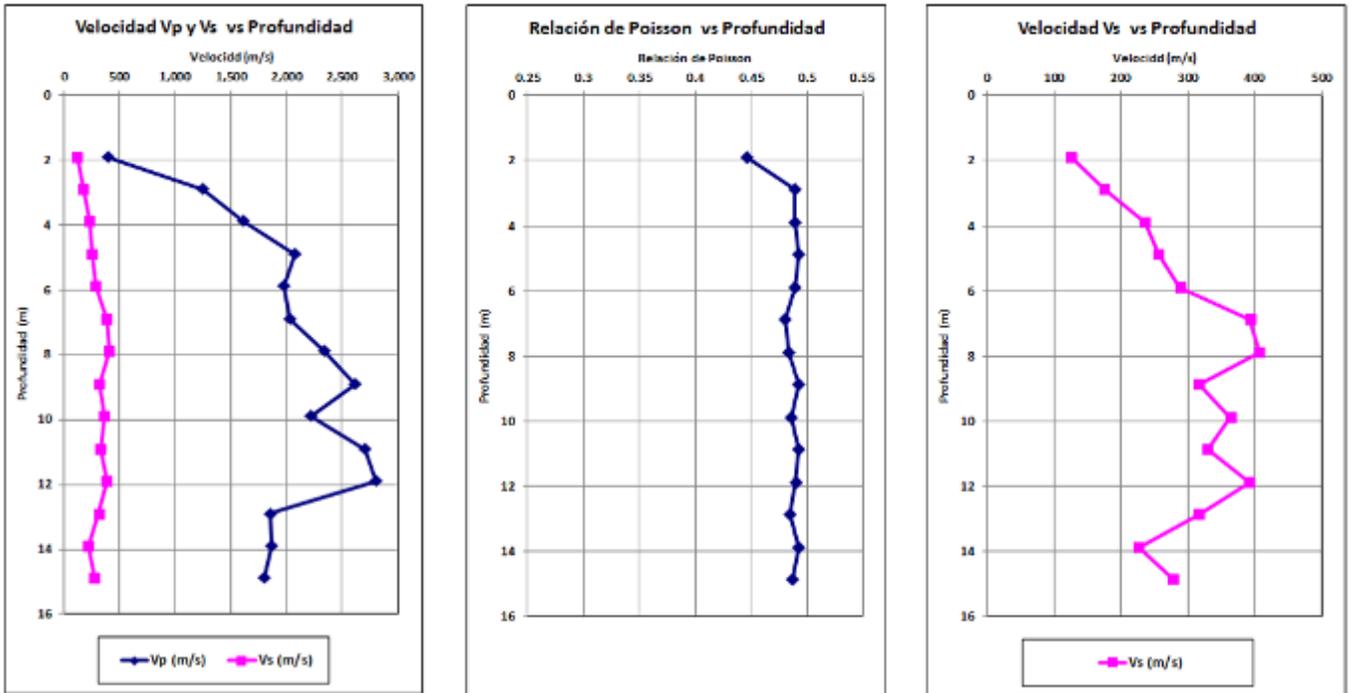
Figura 6-21 Variación promedio de Vs y Vp para el Down Hole y valores Relaciones de Poisson. Fuente: IGR, 2015

Se puede apreciar que el valor de Vs promedio para los 15 m superficiales del suelo tan solo varía entre 240 y 265 m/s con un promedio de 252 m/s, bajo estas con condiciones teniendo en cuenta la norma NSR-10 el perfil de suelo corresponde al suelo tipo D.

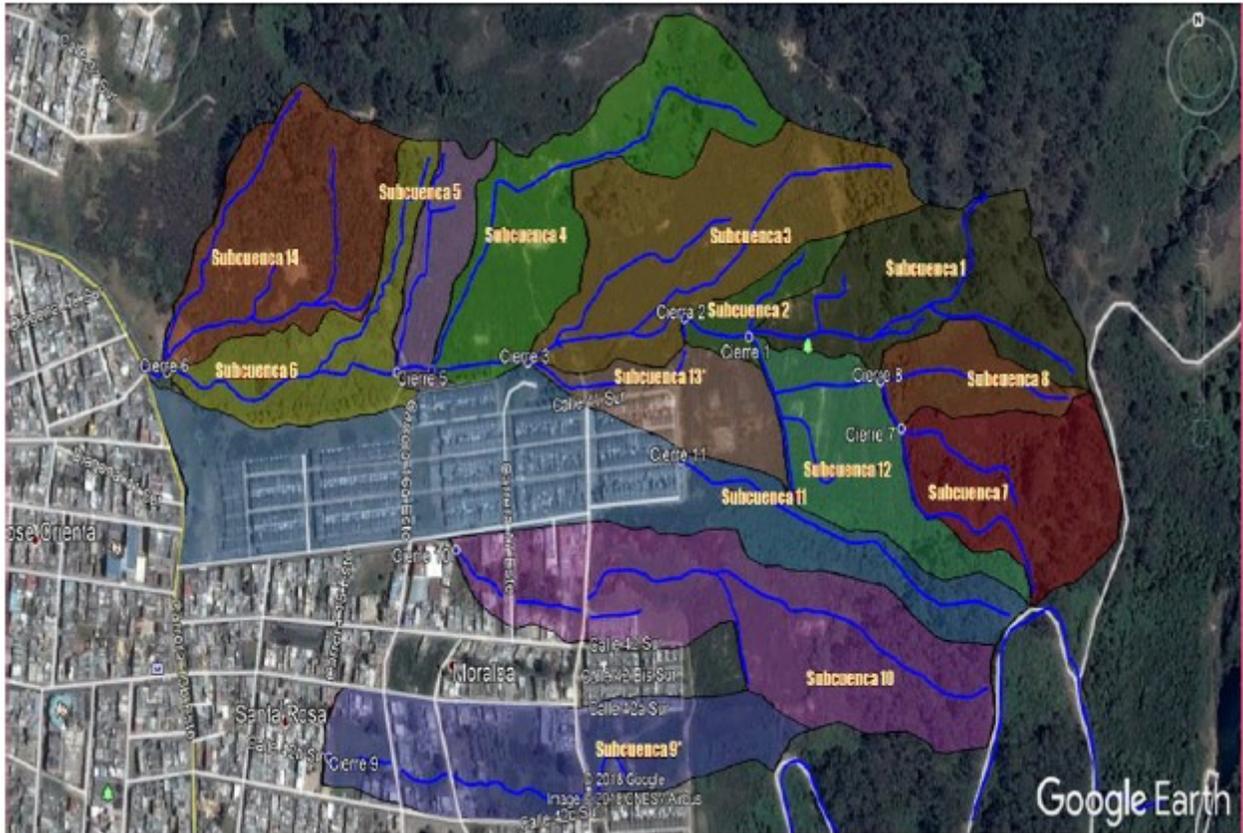
Figura 6-23 Red de Drenaje en la Ciudadela Santa Rosa

Santa Rosa está irrigada y limitada por la quebrada Los Toches. Ella discurre al norte de la urbanización, su cuenca drena un área de 28.59 Ha, y su perímetro es de 3 km. La longitud del cauce principal es de cercano a los 1320 m, su pendiente ponderada, derivada por el método de Taylor – Schwarz, es del orden del 14%. Pero Los Toches no es el único drenaje, otras quebradas surcan al sur, y hacen parte de una cuenca vecina. En la siguiente figura se plasman los rasgos morfométricos de las subcuencas aferentes a la urbanización:

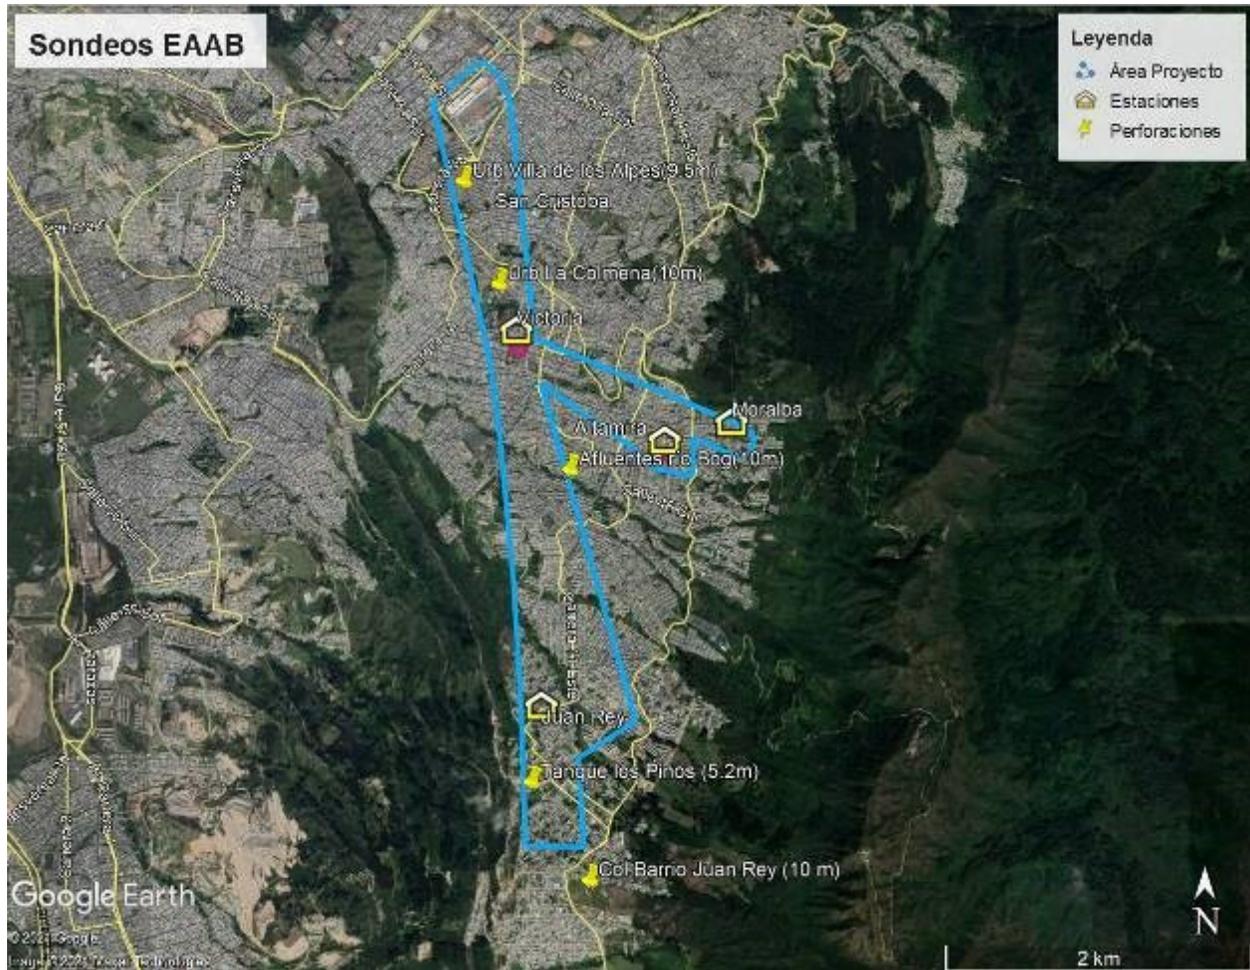
Figura 6-24. Ubicación sondeos EAAB. Fuente: Adaptación SISGEO y Google Earth

Se consultó la base de datos de perforaciones ejecutadas por la Empresa de Acueducto y Alcantarillado de Bogotá en su Sistema de Información Geotécnica (SIGGEO). La mayoría de información corresponde a apiques entre 1.0 m y 3.0m que no representan mayor utilidad para el proyecto desde el punto de vista geotécnico y de riesgos. Se identificaron 5 sondeos de más de 5.0 m de profundidad dentro del área de influencia del proyecto tal y como se observa en la siguiente figura:

La información en el SISGEO permite visualizar únicamente localización, profundidad, nivel freático y materiales encontrados. No hay información asociada a los estudios geotécnicos, registros de perforación, registros de resultados de laboratorio ejecutados ni características mecánicas de los materiales.

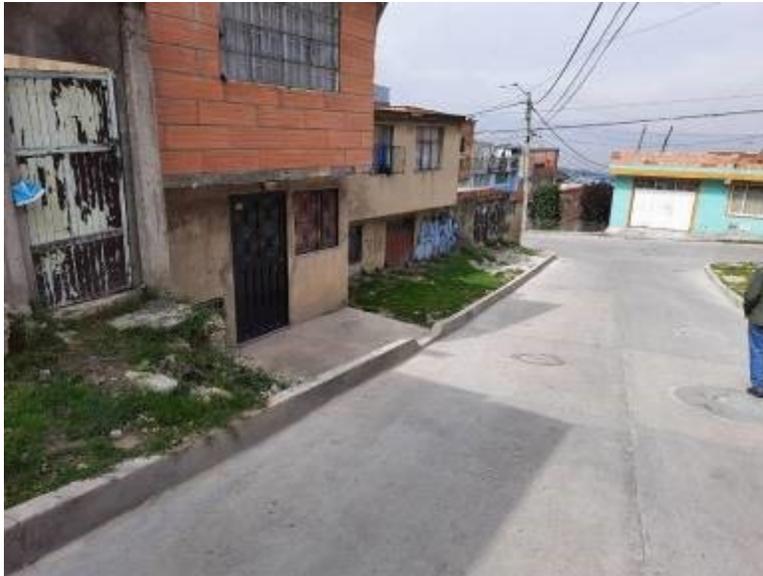
Figura 6-26 Estado vías y viviendas zona de Altamira

La zona de estudio en general no presenta evidencia de movimientos en masa recientes. Las vías no presentan deformaciones y en las viviendas no se evidencian grietas asociadas a este tipo de fenómenos. Los taludes observados presentan buena cobertura vegetal.

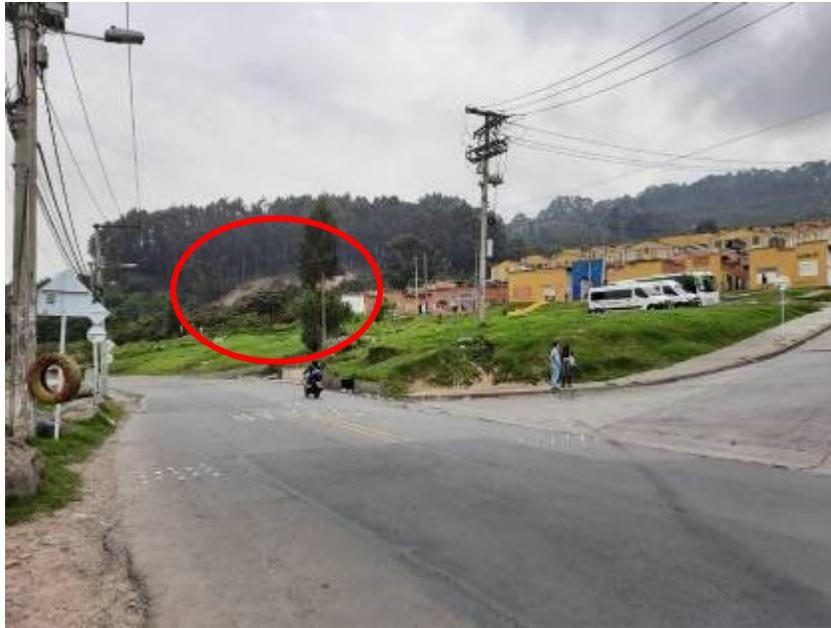
Figura 6-27. Proceso de remoción en masa en la zona cercana a Moralba

Sin embargo, en la zona alta del trazado, cerca donde se tiene prevista la estación de retorno de Moralba, se identifican pendientes altas y un proceso de remoción en masa tal y como se observa en la siguiente figura: Instituto de Desarrollo Urbano

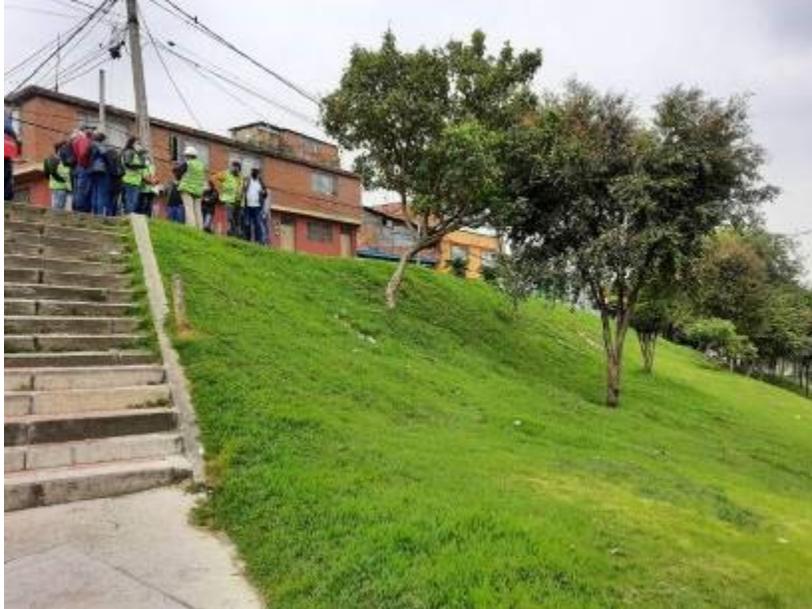
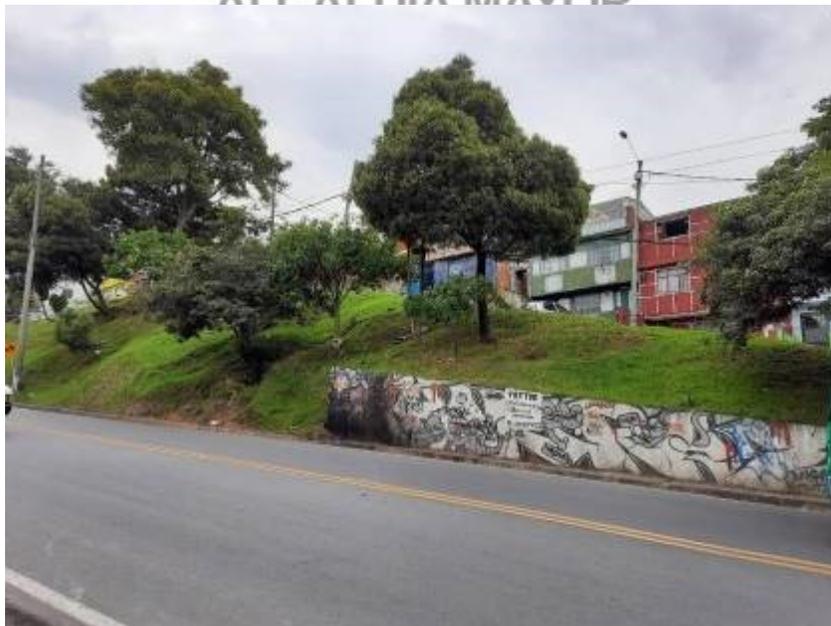
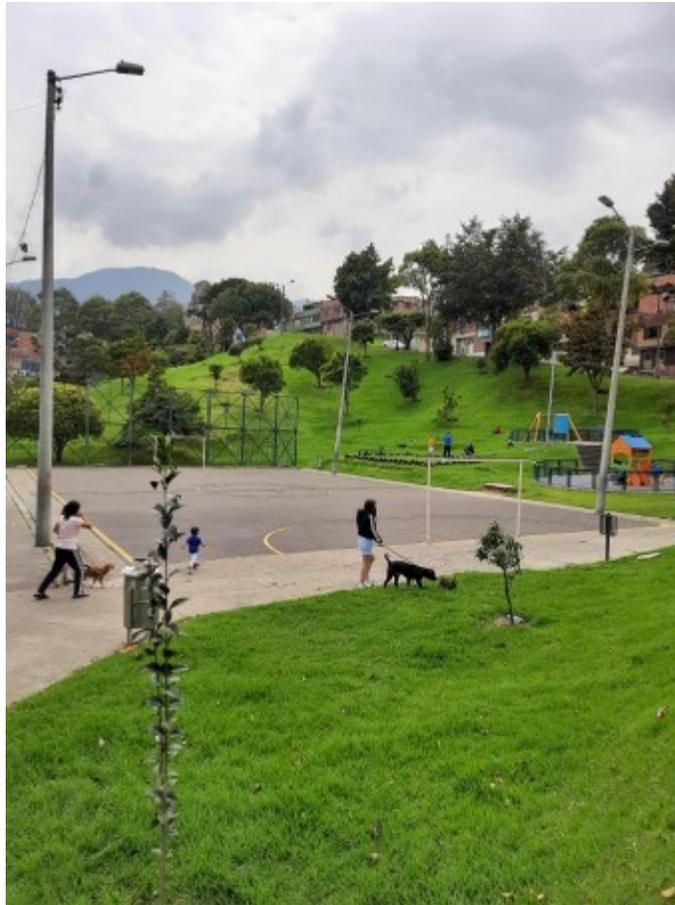
Adicionalmente, se identificaron algunas zonas en donde se tiene previsto la ubicación de pilonas de sostenimiento las cuales quedan en taludes y pendientes. Estos lugares deben ser analizados con detenimiento en etapas posteriores más aún cuando la comunidad manifiesta que se han presentado problemas de remoción en masa en estos sectores.

Figura 6-28 Posible ubicación piona entre La Victoria y Altamira

Figura 6-29 Posible ubicación piona cercana al barrio Atenas

Figura 6-30. Posible ubicación pizona cercana al barrio Atenas
