BOLETÍN TÉCNICO

EXTENSIÓN Y ESTADO DE CONDICIÓN SUPERFICIAL DE LA MALLA VIAL DE BOGOTÁ D.C.

2021 - I
Junio

INSTITUTO DE
DESARROLLO URBANO

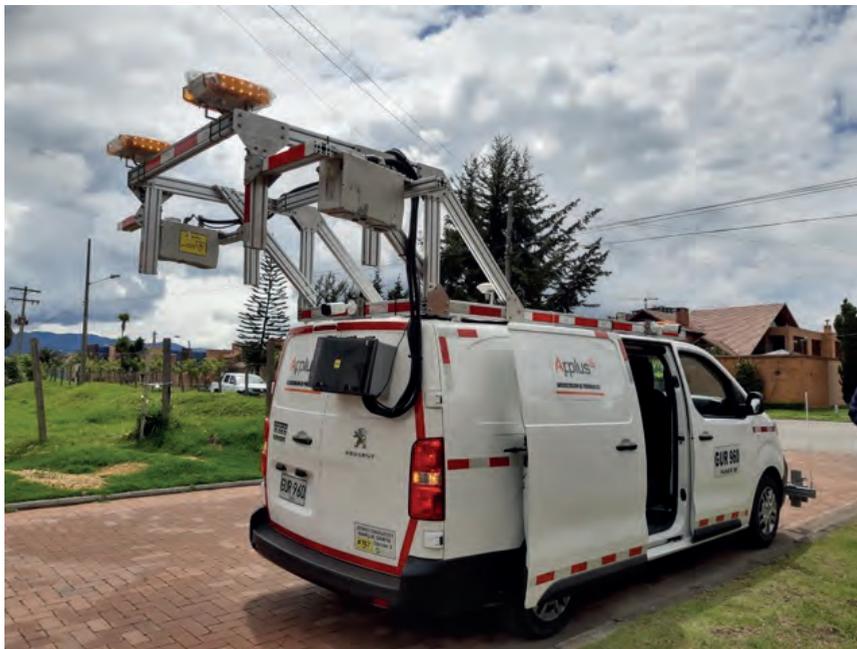
Imagen 1. Levantamiento de información con equipo de alto rendimiento

En el marco de las funciones de la entidad, y siguiendo los procesos constantes sobre enfoques innovadores en el desarrollo de actividades relacionadas con el inventario y diagnóstico de la malla vial, se levantó información de diagnóstico de la condición superficial de la malla vial de la ciudad a través de un proyecto a nivel de red empleando equipos de alto rendimiento para capturar imágenes de gran definición y su posterior procesamiento.

Entre las características de los equipos de alto rendimiento se tienen que capturan información georreferenciada, realizan procesos de captura automatizados y permiten tomar información en jornada nocturna.

Esta actividad se realizó a velocidad del tráfico vehicular, es decir, no interrumpe el mismo y no se generan detenciones sobre las vías.

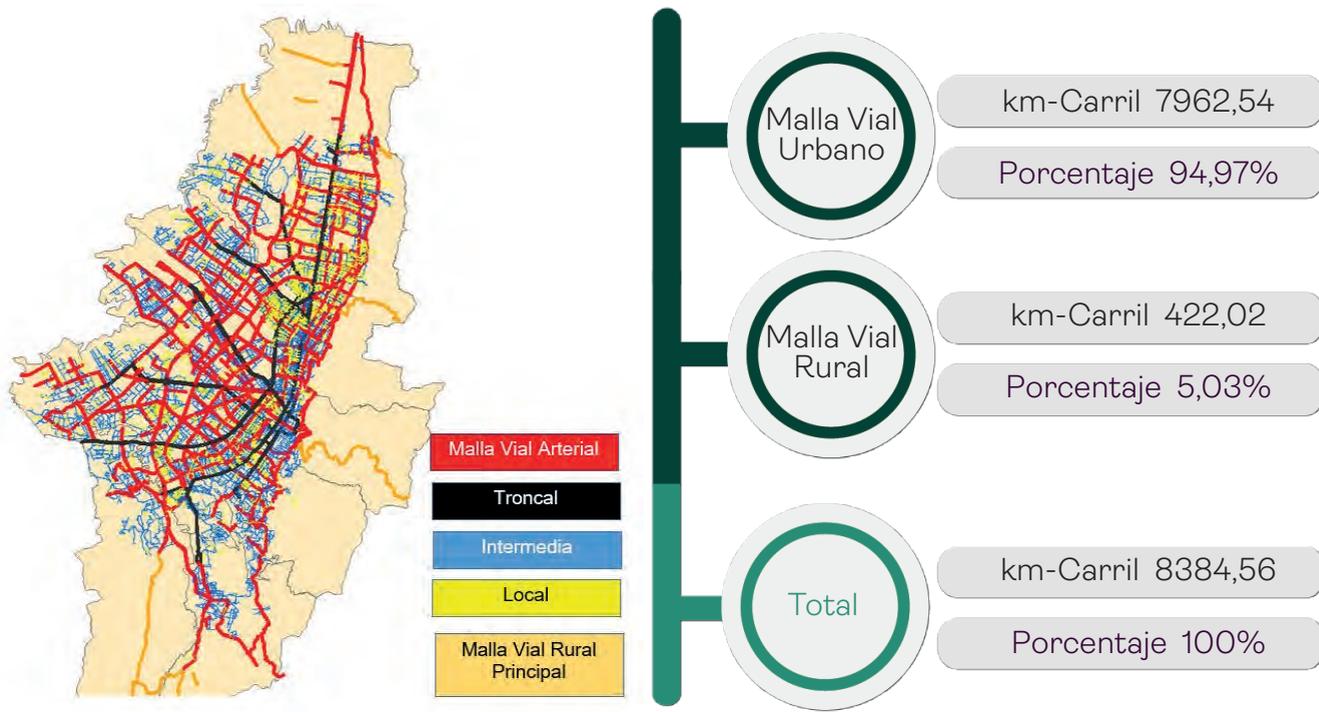
Gráfica 1. Meta física Levantada mediante los contratos IDU 1257 y 1285 de 2020

Para el periodo de actualización del estado de la malla vial 2021-I de la ciudad de Bogotá D.C, se levantó información para 8384,56 km-carril, de los cuales 7962,54 km-carril corresponden a malla vial urbana y 422,02 km-carril a malla vial rural. En la Gráfica 1 se presenta la distribución de la meta física levantada por los contratos de diagnóstico IDU 1257 y 1285 de 2020.

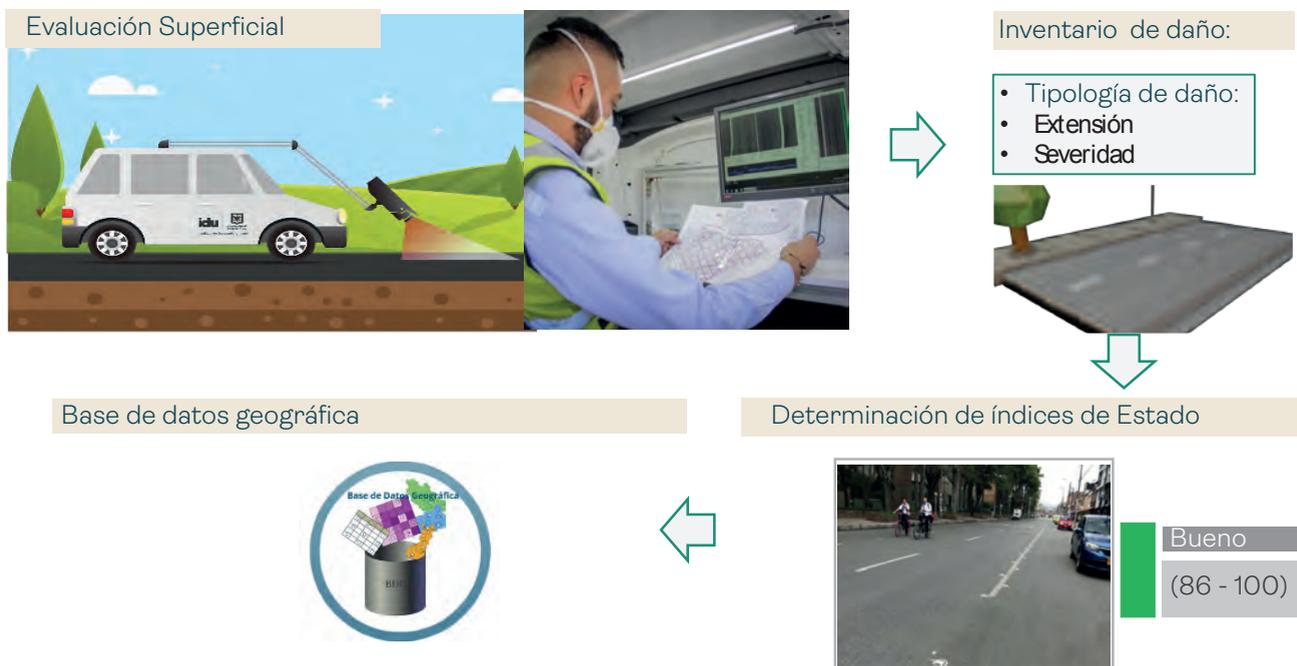
Gráfica 2. Proceso - Procesamiento de la Información

El procesamiento de la información tomado en campo mediante equipo de alto de rendimiento para determinar la condición superficial consistió en:

- ▶ Identificar el inventario de daños a partir de los parámetros de la información tomada en campo.
- ▶ Proceso de cálculos matemáticos a partir de la extensión y severidad de los daños.
- ▶ Determinación de índices de estado.

Como aspectos relevantes en el proceso se tuvo en cuenta la inclusión de un deterioro adicional a los definidos en las normas de ensayo (meteorización/envejecimiento) y que se encuentra en los pavimentos de la ciudad y la eestructuración e implementación de una capa geográfica de unidades de muestra sobre las calzadas del inventario.

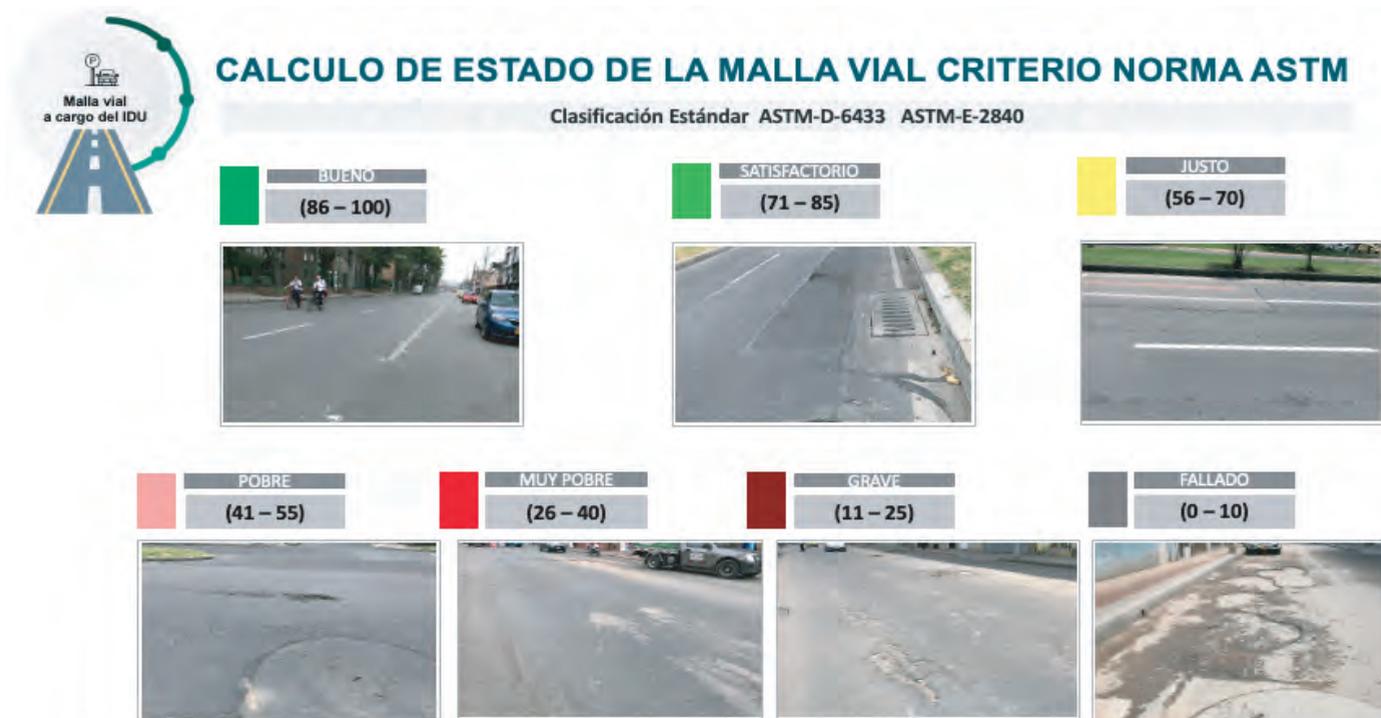
Gráfica 3. Clasificación Estándar para PCI y URCI.

Éstos dos indicadores son adimensionales -sin unidades- y su valor oscila entre cero (0) y cien (100), donde 0 es la peor condición y 100 es la mejor.

PCI	Bueno 86-100	Satisfactorio 71-85	Justo 56-70	Pobre 41-55	Muy Pobre 26-40	Grave 11-25	Fallado 0-10
URCI	Bueno 86-100	Satisfactorio 71-85	Justo 56-70	Pobre 41-55	Muy Pobre 26-40	Grave 11-25	Fallado 0-10

Para el Índice de Condición del Pavimento (PCI), el cual se determina para pavimentos con superficie flexible, rígida o articulada (adoquín), en las normas mencionadas en el numeral anterior se definen siete (7) rangos para determinación del estado en función del valor del PCI

Así mismo para el Índice de Condición de Vías Sin Superficie (URCI), el cual se determina para pavimentos en superficie de afirmado y tierra de la malla vial rural, también se definen siete (7) rangos para determinación del estado en función del valor URCI establecidos en el en el Manual Técnico TM-5-626 (del Cuerpo de Ingenieros del Ejército de Estados Unidos). Los rangos para los índices PCI y URCI se presentan en la Gráfica 3.

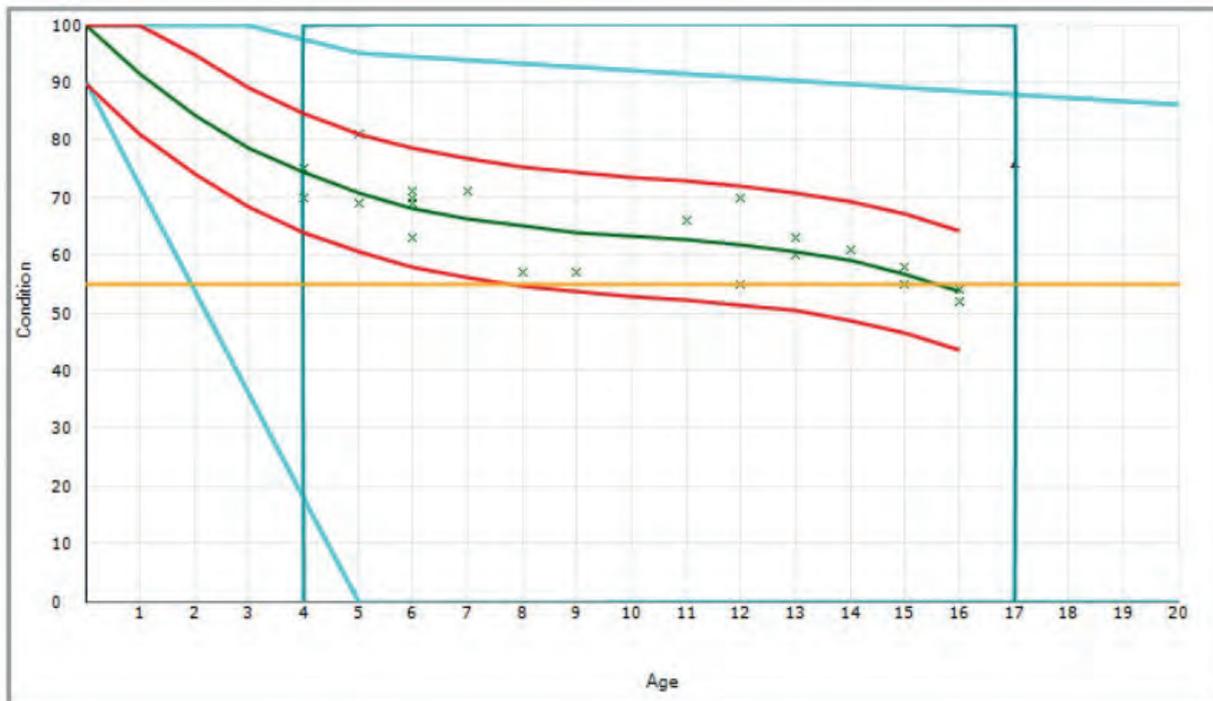
Gráfica 5. Modelo de deterioro para calzadas en malla vial local con superficie rígida.

El IDU, A partir de información histórica de diagnóstico sobre calzadas clasificadas como tramos testigo de malla vial, elaboró modelos de deterioro que corresponden a ecuaciones que describen el comportamiento de las calzadas en función de sus características.

Para la determinación de estado de condición superficial de las calzadas que no fueron intervenidas y que no cuenta con información de diagnóstico durante el primer semestre del 2021, se utilizan dichos modelos de deterioro.

- La calzada no cuenta con reportes de intervenciones o diagnóstico: Se aplican los modelos teóricos de deterioro establecidos haciendo uso de la herramienta de apoyo PAVER 7.1 (software), los cuales constan de 15 familias de calzadas, 14 en la malla urbana y 1 para la malla rural. Estos fueron definidos de acuerdo con el tipo de malla vial, tipo de superficie de rodadura y circulación de rutas de SITP.

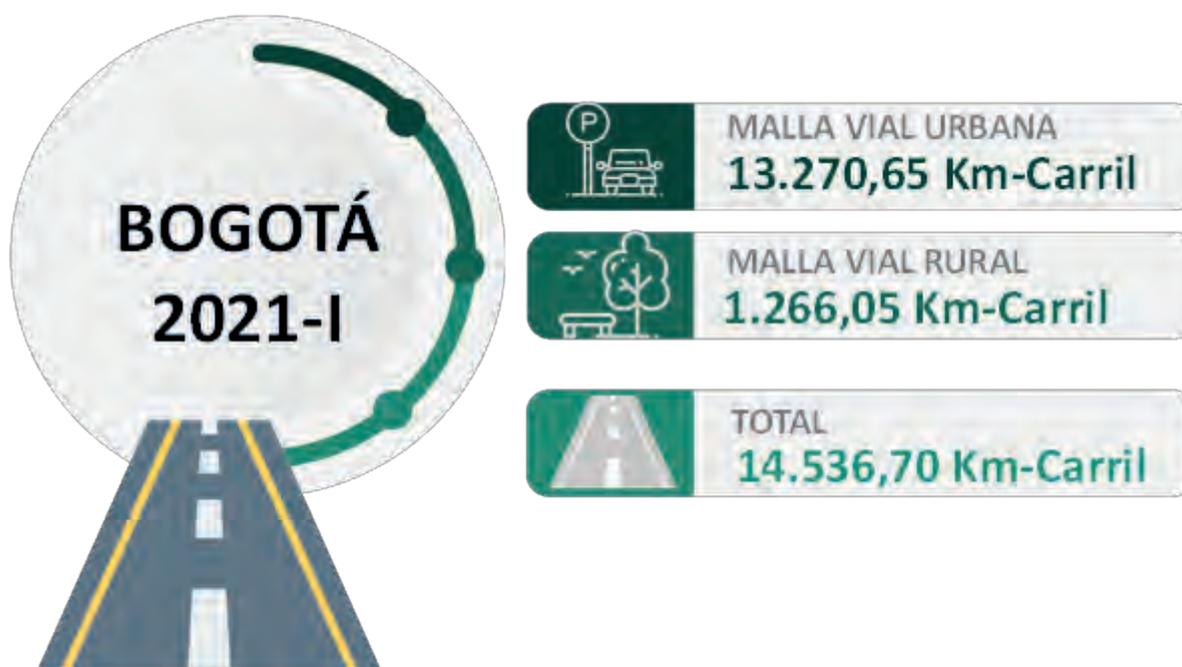
Gráfica 6. Extensión de la malla vial de la ciudad de Bogotá D.C. 2021-I

Como parte del proceso de actualización de la extensión de la malla vial de la ciudad de Bogotá D.C, a 30 de junio de 2021 se tienen 13.270,65 km-carril, de los cuales 1.266,05 km-carril corresponde a malla vial rural y 1.536,70 a malla vial urbana. En la Gráfica 6 se presenta los datos de extensión de Malla vial de la ciudad para el 2021-I:

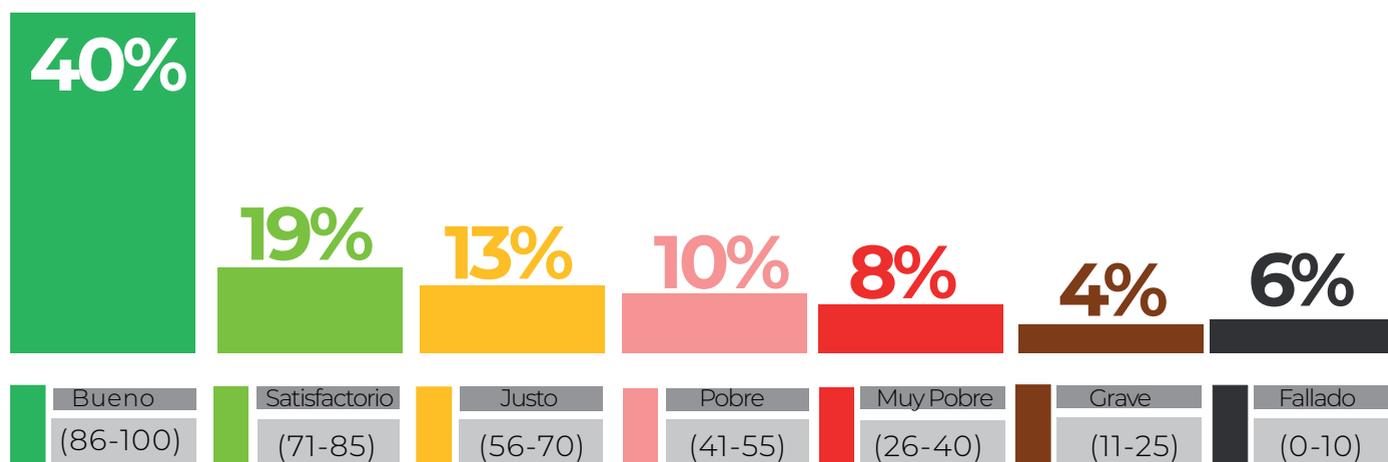
Gráfico 8. Estado de la Malla Vial de Bogotá D.C. 2021-I por porcentaje

A 30 de junio de 2021-I, se tienen 14.236,50 km-carril de la malla urbana y rural con calificación de estado, de los cuales 5.689,51 km-carril (40%) se encuentran en estado bueno, seguido de 2597,45 km-carril (19%) en estado Satisfactorio, 1878,41 km-carril (13%), 2629,09 km-carril (22%) entre estado pobre y grave y finalmente 905,44 km-carril (6%) en estado fallado. En la Tabla 2 y en la Gráfica 8 se presentan los datos de estado de la malla vial de la ciudad en km-carril y en porcentaje.

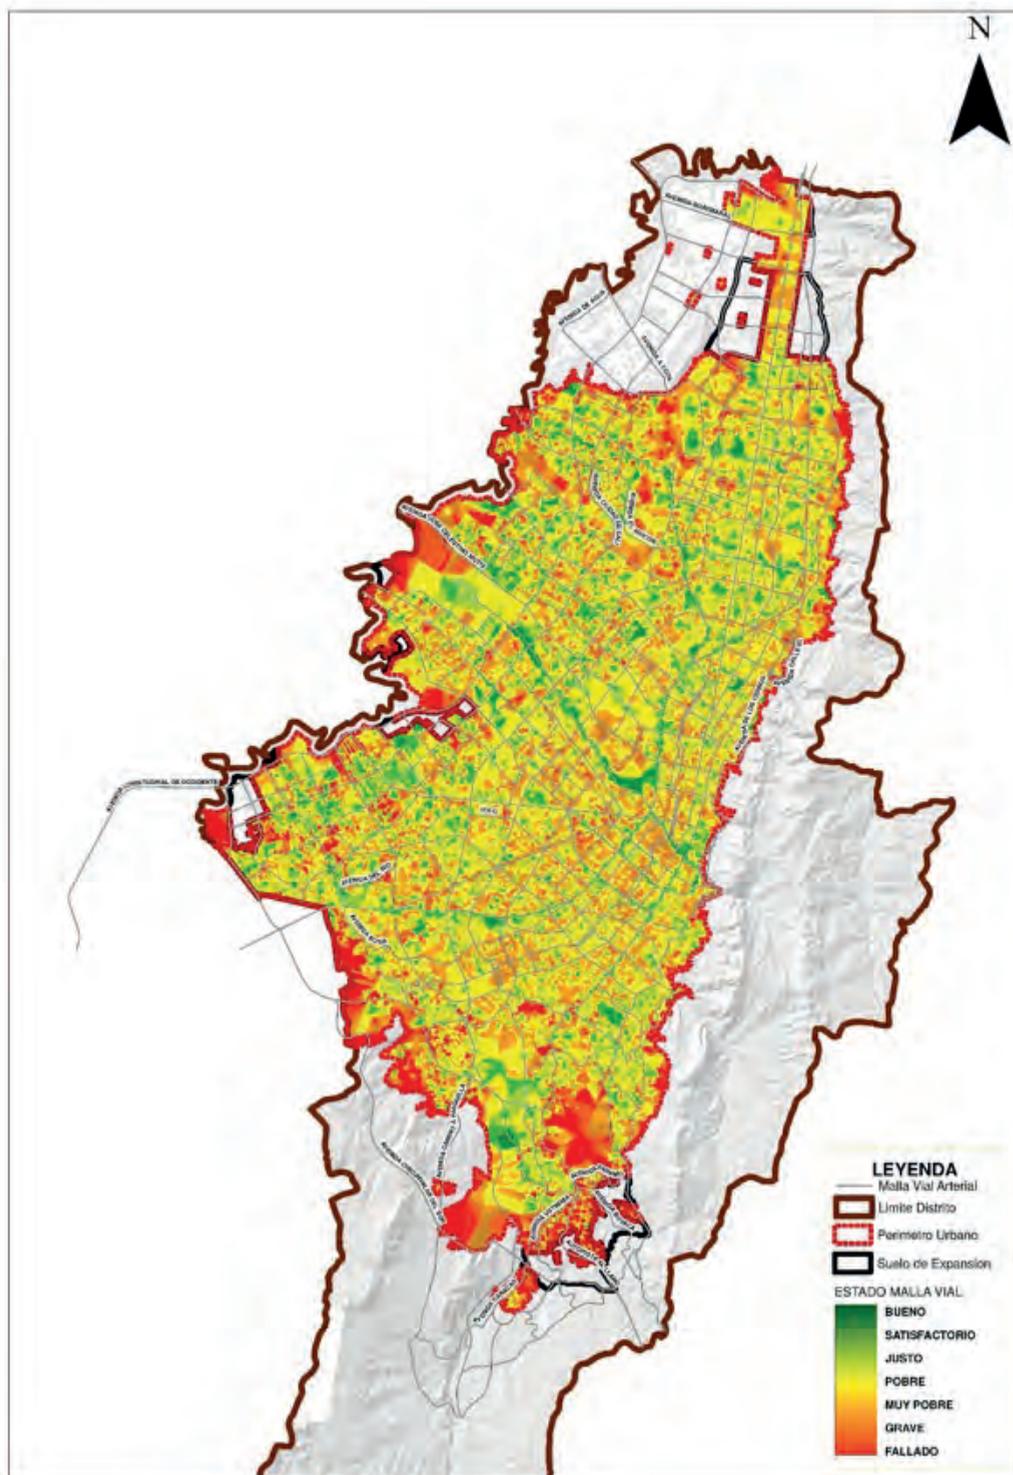
Mapa 2. Estado de La Malla vial Urbana de Bogotá D.C. 2021-I

En el Mapa 2 y en el Mapa 3 se presenta la distribución espacial del estado de la malla vial urbana y rural de la ciudad para el periodo 2021-I.

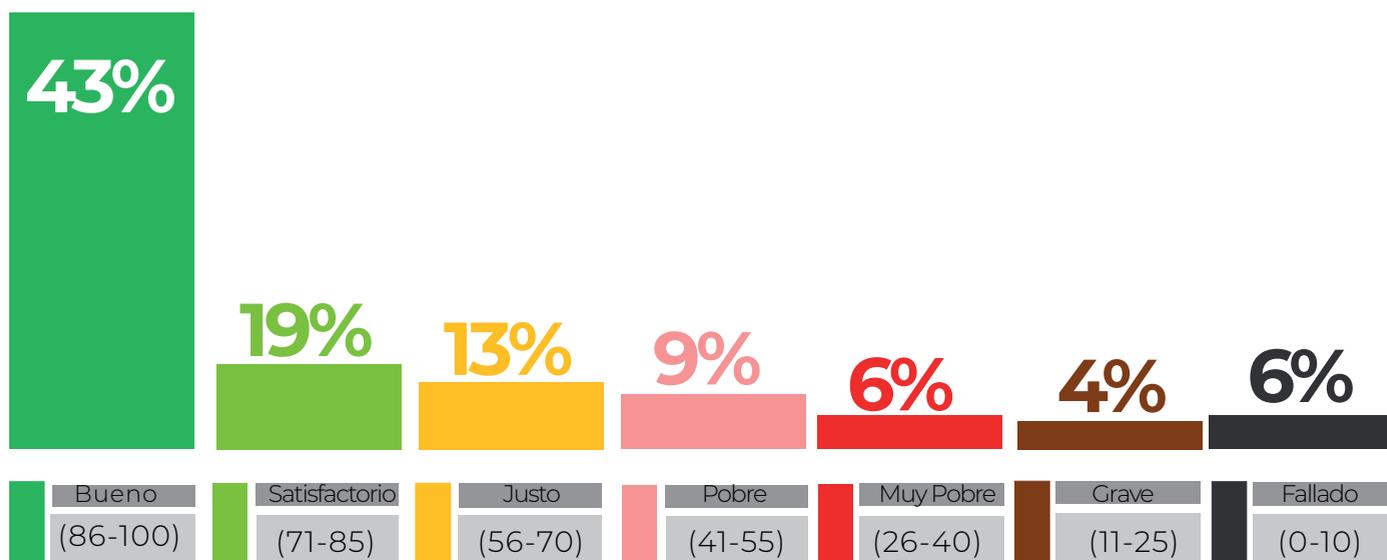
Grafico 9. Estado de la Malla Vial Urbana de Bogotá D.C. 2021-I

En cuanto a la malla vial urbana, predomina el estado bueno y satisfactorio con 43% y 19% respectivamente, estando el 10% de la malla vial urbana en estado grave o fallado. En la Gráfica 9 se presenta el estado de la malla vial urbana de Bogotá D.C. para el periodo 2021-I.

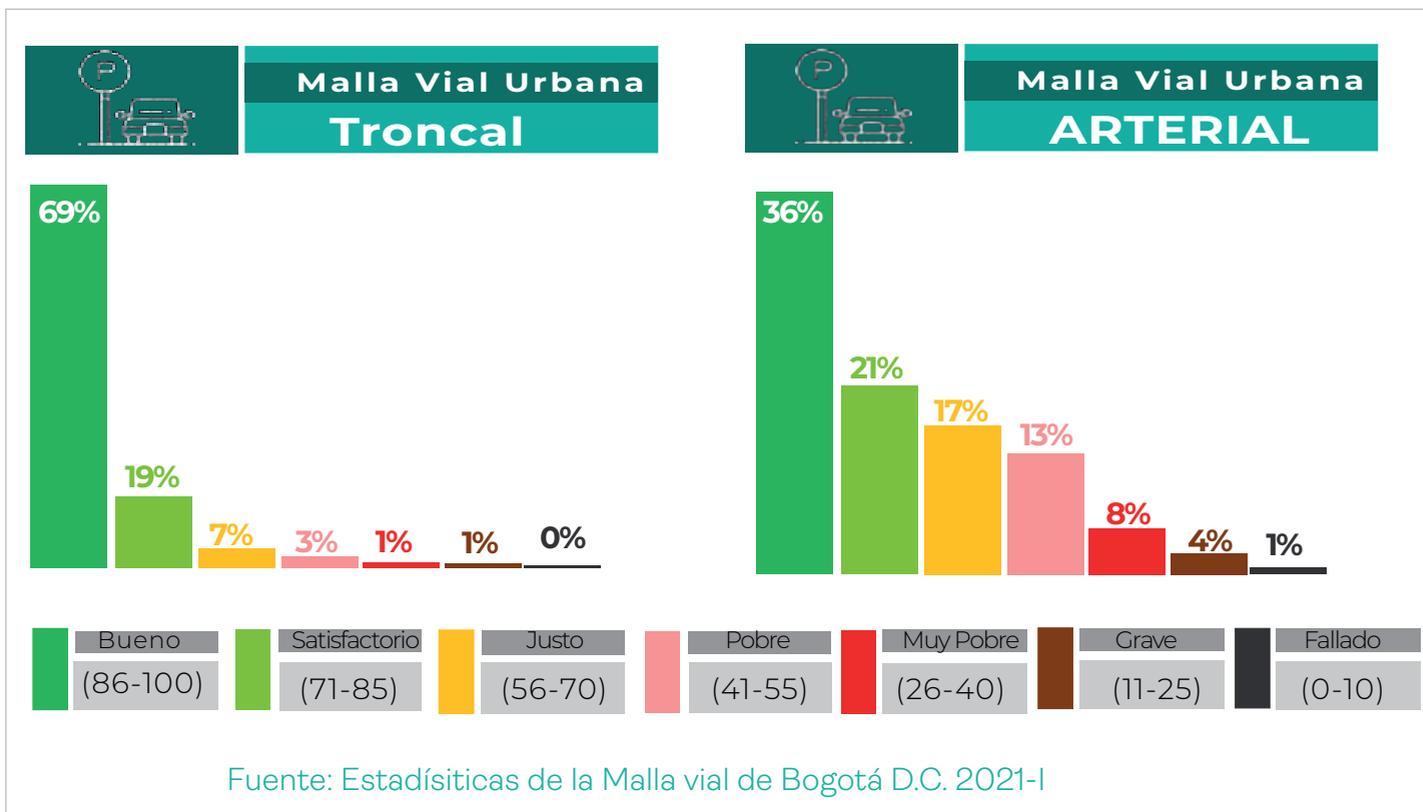
Grafico 10. Estado de la Malla Vial Troncal y Arterial de Bogotá D.C. 2021-I

El tipo de malla con mayor porcentaje en estado bueno es la malla vial troncal con un 69%, seguida de la malla vial local con 42% y de la malla vial intermedia con 41%, y finalmente la malla vial arterial con un 36%. Por otro lado el tipo de malla con mayor porcentaje de km-carril en estado fallado es la malla vial local con 13%, seguida de la malla vial intermedia y arterial, ambas con un 1%, teniendo la malla vial troncal un 0% en estado fallado.

En la Gráfica 10 y la Gráfica 11 se presenta los datos de estado para malla vial troncal, arterial, intermedia y local de la ciudad para el periodo 2021-I.

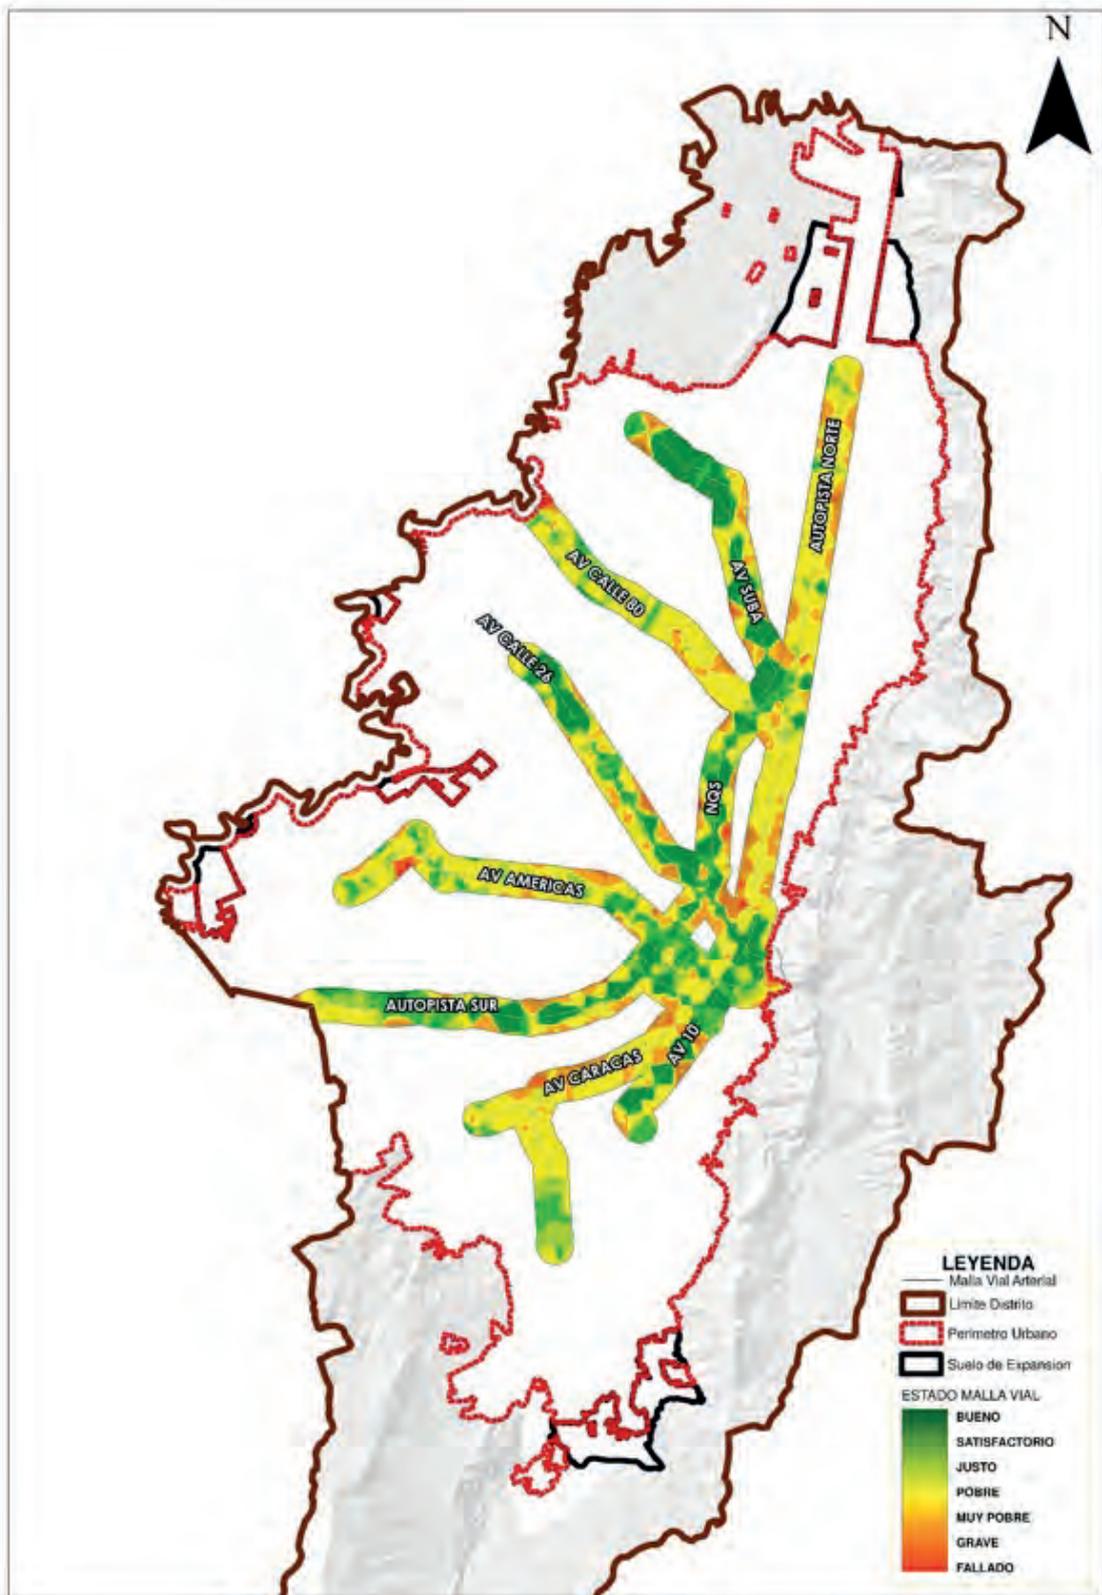
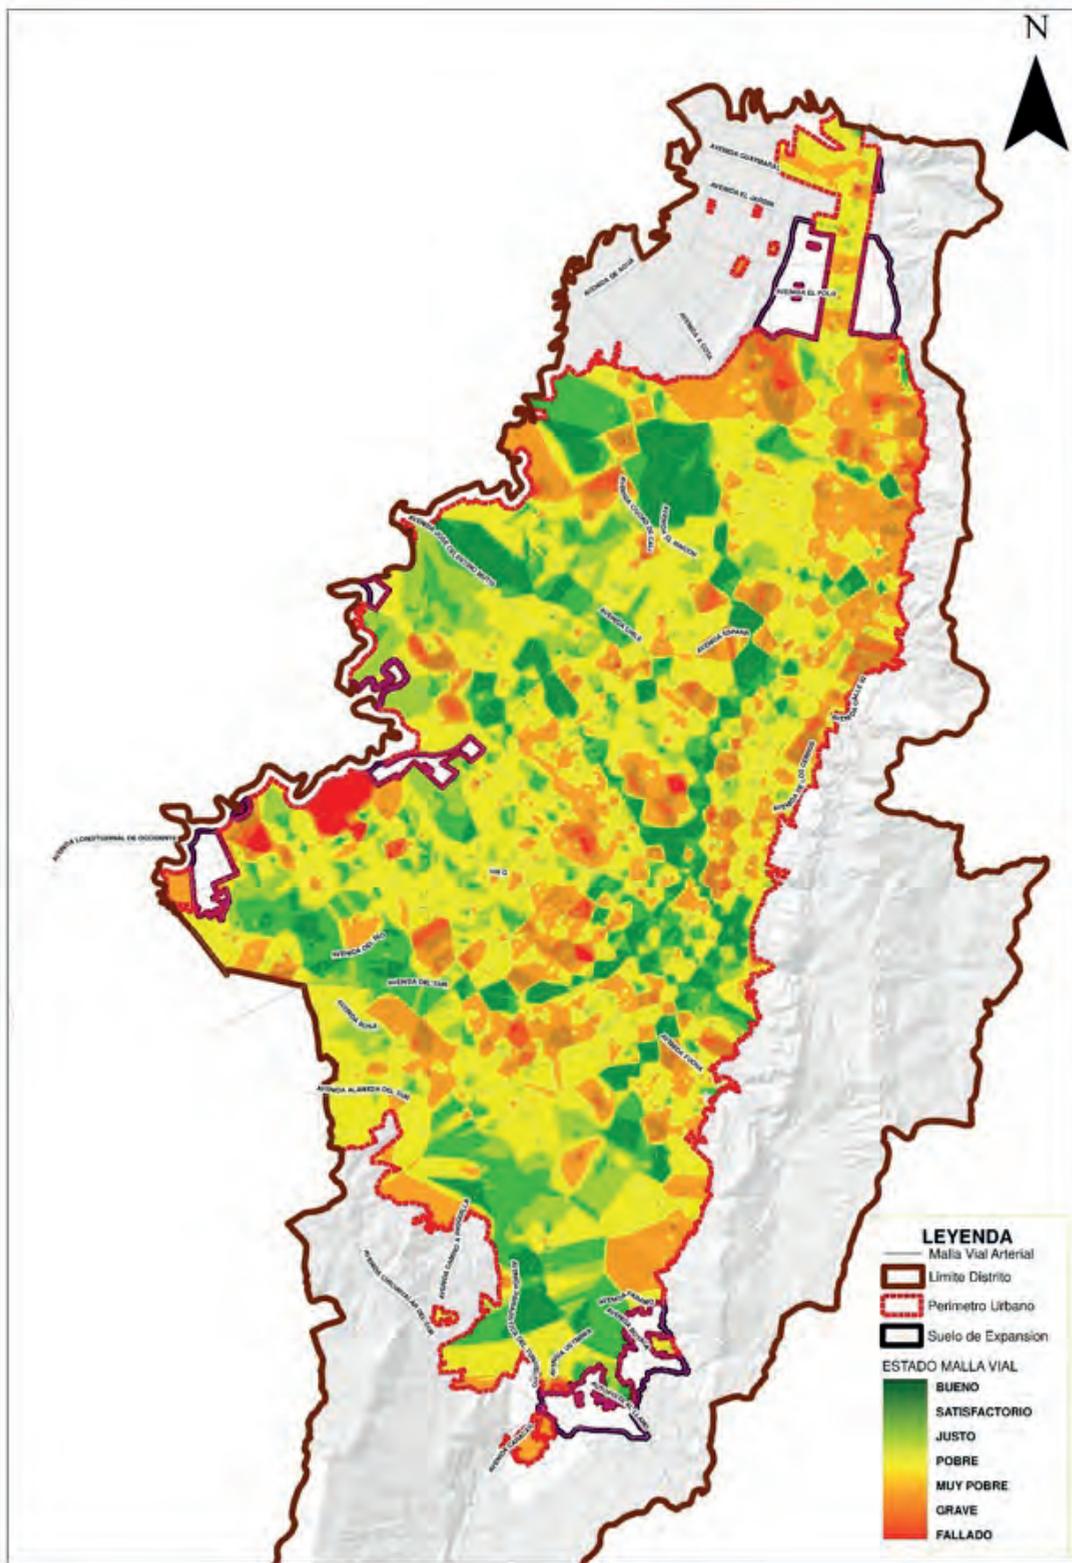
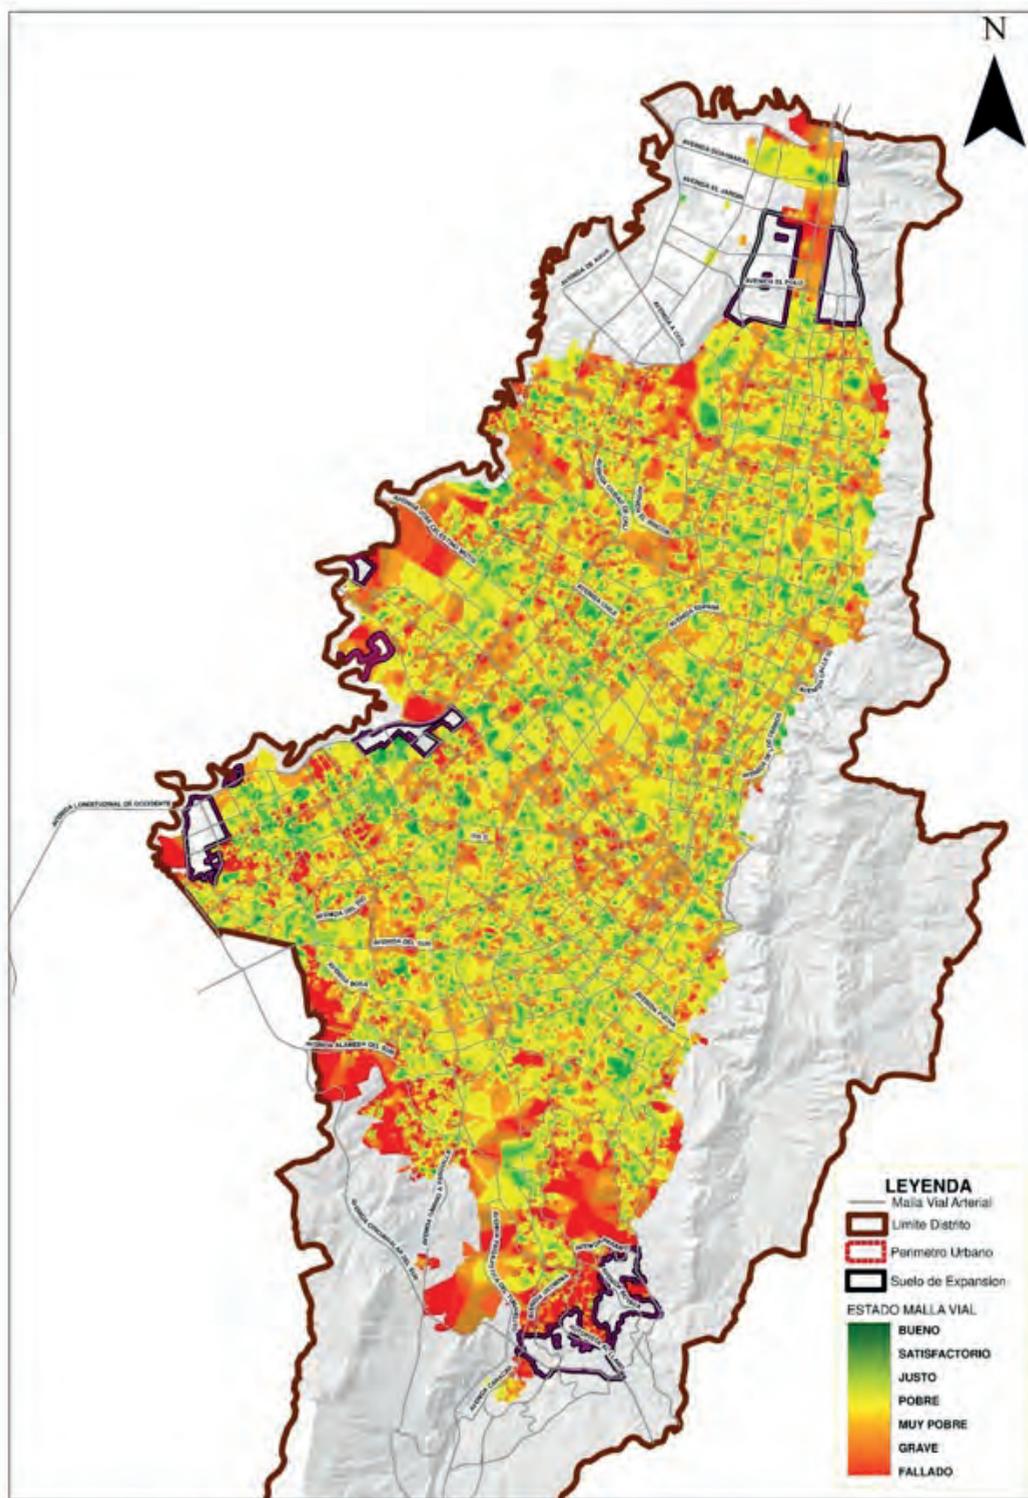
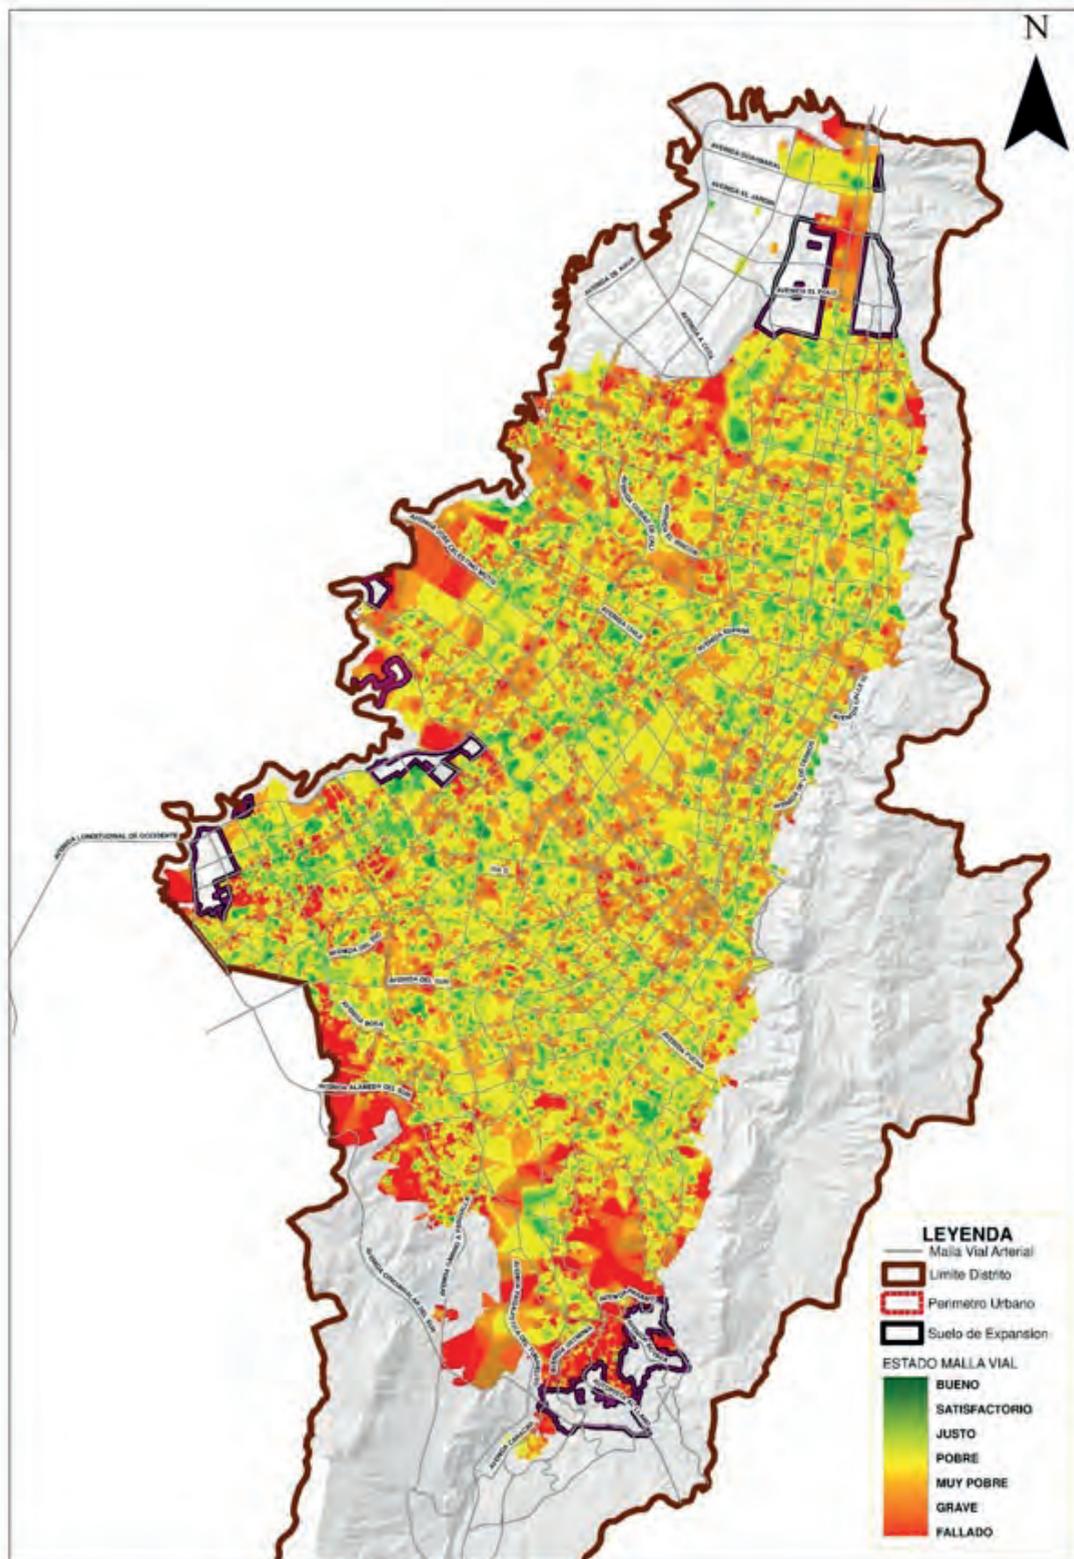
En el Mapa 4, Mapa 5, Mapa 6 y Mapa 7 se representa espacialmente el estado de malla vial troncal, arterial, intermedia y local de la ciudad para el periodo 2021-I.

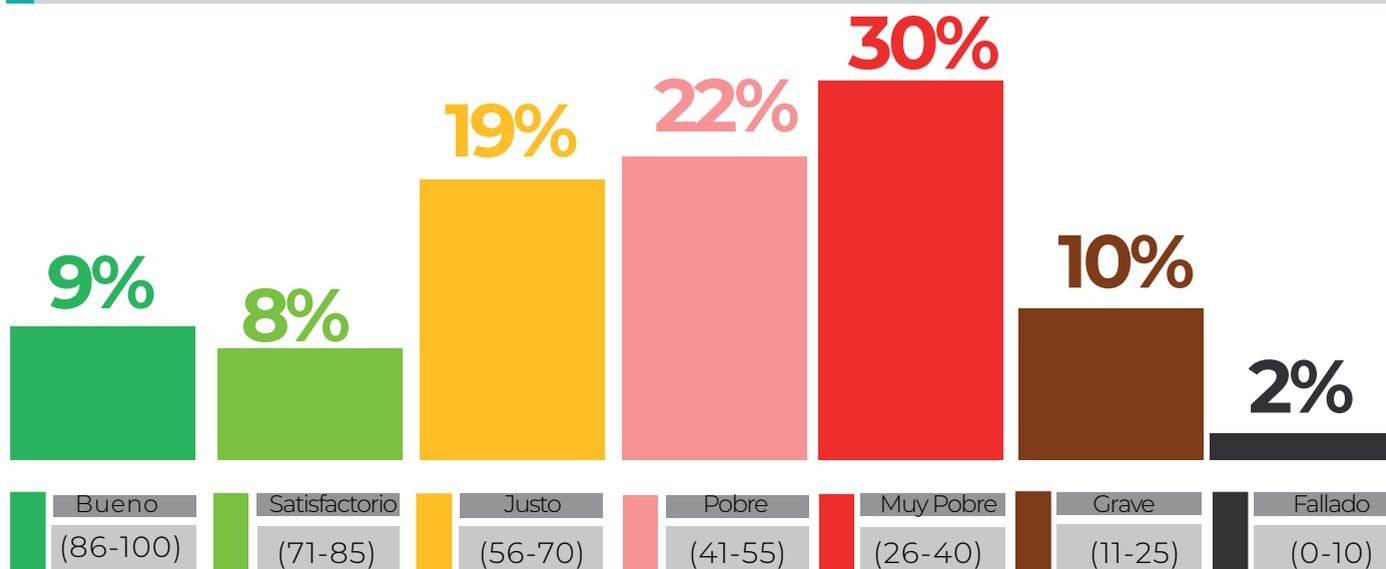
Gráfica 12. Estado de la Malla vial Rural de Bogotá D.C. 2021-I

Por otra parte en la malla vial rural, predomina el estado muy pobre y pobre con 30% y 22% respectivamente, teniendo 9% en estado bueno y 8% en estado satisfactorio. En la Gráfica 12 se presenta el estado de la malla vial rural de Bogotá D.C. para el periodo 2021-I.

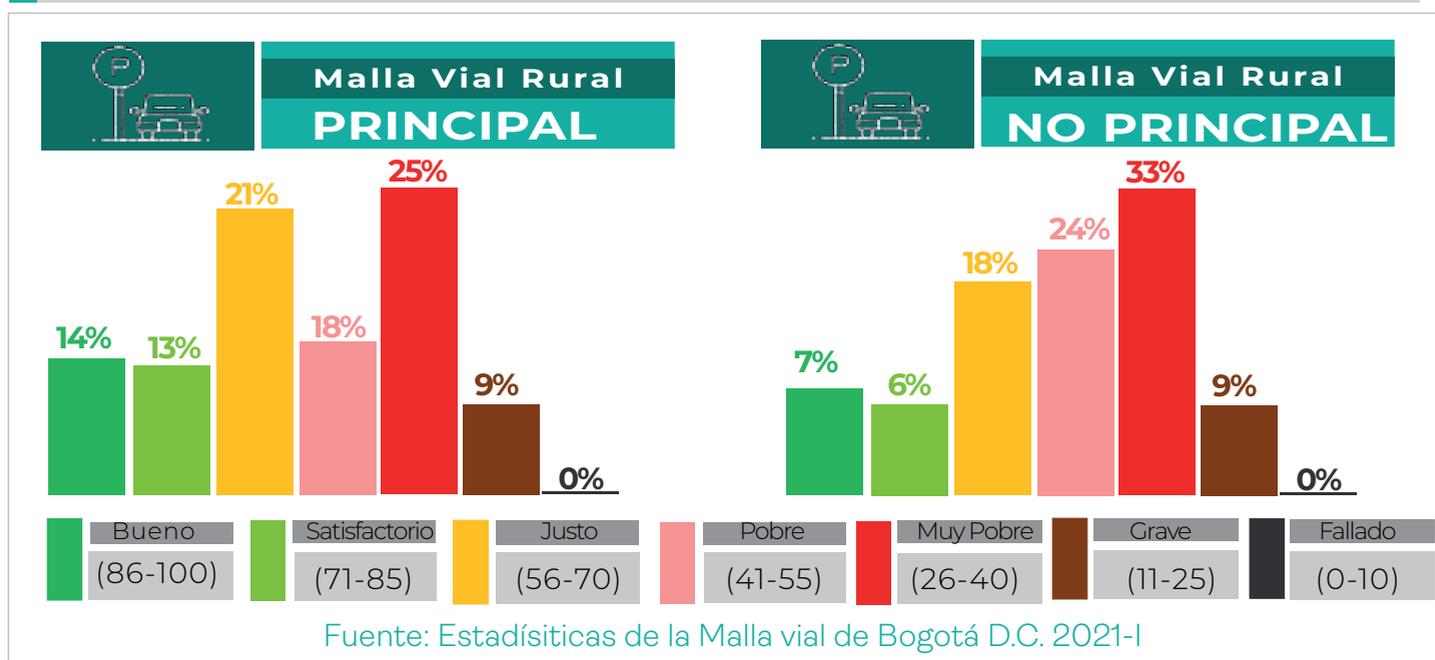
Gráfica 13. Estado de la Malla vial Rural principal y rural no principal de Bogotá D.C.

El tipo de malla vial rural con mayor porcentaje en estado bueno es la malla vial rural principal con un 14%, estando la mayor parte de estas vías en estado muy pobre (25%), igualmente para la malla vial rural no principal que presenta un 7% en estado bueno y un 33% en estado muy pobre. En la Gráfica 13 se presenta los datos de estado para malla vial rural principal y rural no principal de la ciudad para el periodo 2021-I.
