**REF: Contrato IDU-1535-2018** cuyo objeto consiste en los “*Estudios, diseños y construcción de las obras complementarias para el mejoramiento de la operación de estaciones del sistema Transmilenio – Grupo III, en Bogotá D.C*” - **Respuesta a derecho de petición con radicado IDU 20221851616062 de fecha doce (12) de septiembre de 2022.**

De manera atenta, se informa, de acuerdo con las estaciones señaladas en su petición, que el IDU tramitó el Proceso de Selección N°IDU-LP-SG1-010-2018 con el objeto de “**ESTUDIOS, DISEÑOS Y CONSTRUCCIÓN DE LAS OBRAS COMPLEMENTARIAS PARA EL MEJORAMIENTO DE LA OPERACIÓN DE ESTACIONES DEL SISTEMA TRANSMILENIO - GRUPO III, EN BOGOTÁ D.C.**” y mediante Resolución N°6143 del 17 de diciembre de 2018, adjudicó el proceso al CONSORCIO ESTACIONES TM 2020 el cual se encuentra ejecutando el contrato IDU-1535-2018.

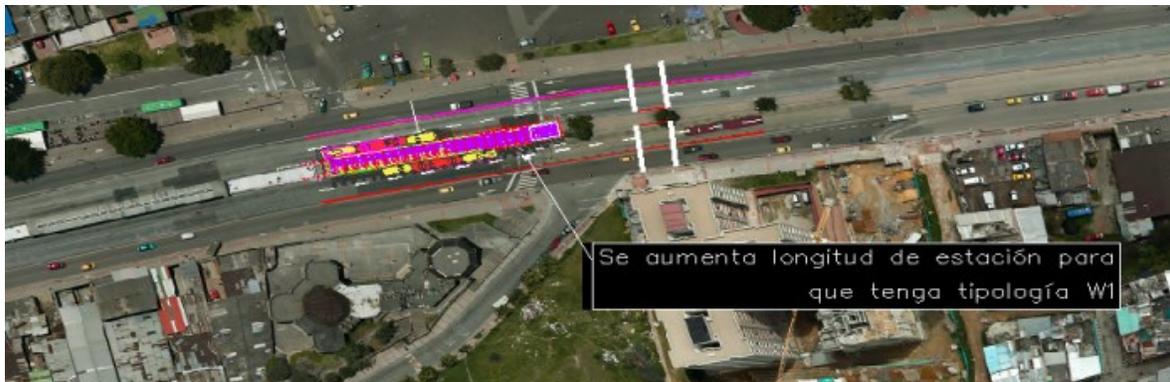
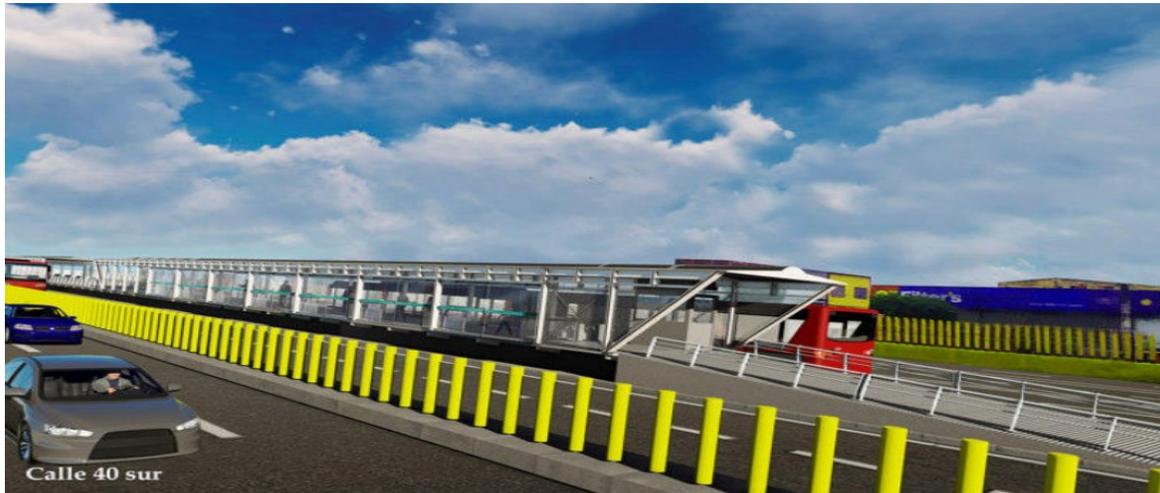
Se plantea la ampliación del vagón existente al costado norte pasando de una tipo W2 (40,8mts) a una tipo W1 (48mts), ampliando 7,2mts aproximadamente para adecuar el vagón y permitir la parada de los buses biarticulados.

En esta estación se contempla intervención de espacio público próximo a la estación, ya que la ampliación se desarrolla en el costado por donde se encuentra el acceso, por lo cual se debe desplazar el cruce peatonal y el semáforo existente aproximadamente 10 mt al norte, con el fin de generar un cruce seguro para los peatones que acceden a la estación o que cruzan la Av. Caracas.

Igualmente se debe dar solución al ingreso por la Diagonal 37 que accede al barrio, asegurando el paso seguro de los peatones especialmente de los menores de edad teniendo en cuenta que en esta intersección se encuentra ubicado un colegio.

El alcance de la obra se puede observar en las siguientes imágenes:

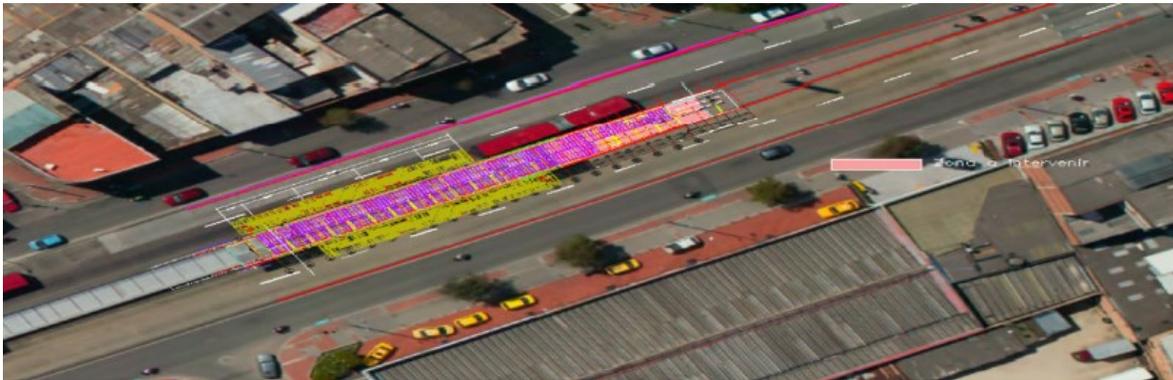
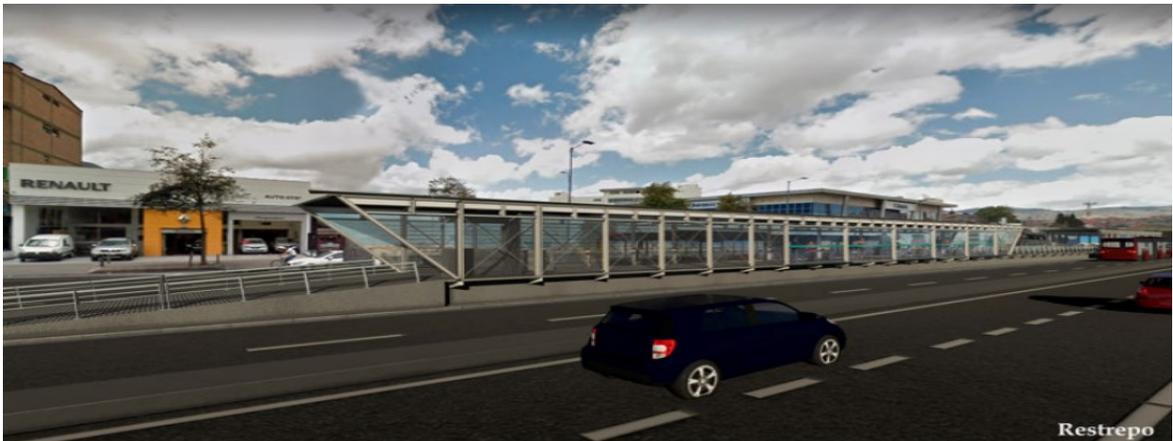
Se plantea la ampliación del vagón existente al costado norte pasando de un tipo W2 (40,8 m) a un tipo W1 (48 m), ampliando 7,2 m aproximadamente, para adecuar el vagón y permitir la parada de los buses biarticulados. La ampliación será de forma trapezoidal, pasando de un ancho de estación existente de 5 m a 4,5 m, dada la necesidad de reconfiguración geométrica en el costado oriental del separador central y permitir la debida maniobra de acceso del bus biarticulado.

No se contempla intervención de espacio público próximo a la estación, únicamente sobre separador central ya que la intervención queda al otro extremo del ingreso. El acceso se mantiene a nivel con paso semafórico.

El alcance de la obra se puede observar en las siguientes imágenes:

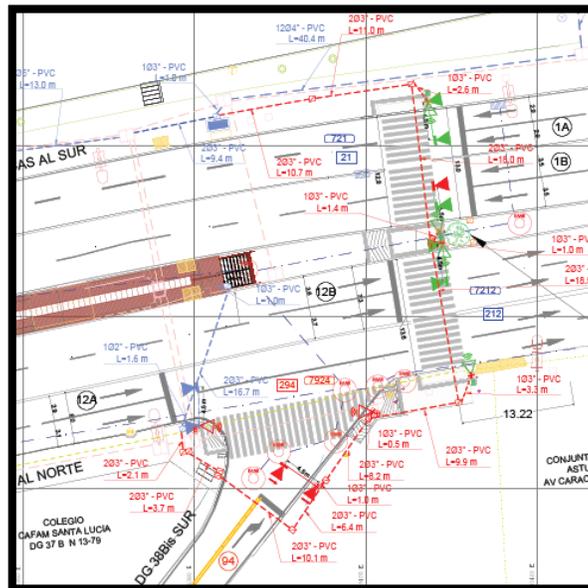
- *Placa de Concreto:* En el mes de Mayo de 2022, durante la ejecución de la excavación para cimentación se reportaron atrasos generalizados en la ruta crítica, causado por la aparición de una placa de concreto y de una capa de pavimentos asfáltico encontrada a 40 cm de profundidad, las cuales no se tenían contempladas, requiriendo tiempo adicional para su demolición, afectando de manera negativa el inicio de las actividades de rellenos de granulares y de cimentación.
- *Traslado de grupo de semáforos:* Teniendo en cuenta que se va a ampliar el vagón norte incluyendo la entrada - taquillas, se debe trasladar el acceso de la misma hacia el norte, razón por la cual se requiere mover hacia el norte todo un grupo de semáforos que permitan al paso seguro de los peatones en su nueva ubicación, es decir actualmente se cruza en el costado sur de la Diagonal 38 Bis Sur, y una vez

terminada la ampliación de la estación, se deberá cruzar y acceder a la misma desde el costado norte de la diagonal:

Para esto, inicialmente se presentó a la SDM la propuesta del traslado gradual de los semáforos, con manejo de auxiliares de tránsito, no obstante, esta posteriormente indica que no es permitido, y debe realizarse el traslado de todos los semáforos bien sea en bases temporales o definitivas. Al respecto al contratista presentó Plan de Manejo de Transito para solicitud de traslado de todo el grupo de semáforos, al igual que el traslado del semáforo ubicado en el separador central sentido sur-norte, para permitir su movimiento y avanzar con la excavación de la cimentación del vagón y actividades sucesoras. Actualmente este Plan de Manejo de Transito se encuentra en revisión por parte de la SDM.

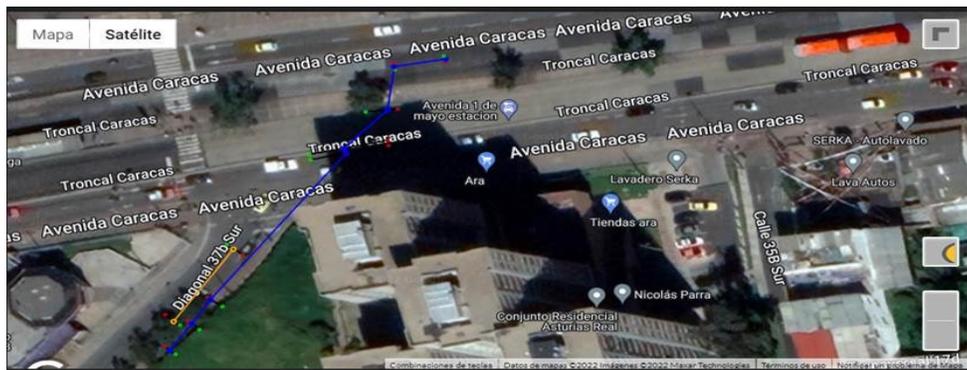
- **Red Matriz:** Adicional a lo anterior, la interventoría manifiesta que se tiene una red matriz de 24" a 30" que baja por la Diagonal Bis Sur, atraviesa a Av. Caracas y continúa hacia el norte paralelo al separador. El contratista ejecutó varios apiques en el separador para la ubicación de esta tubería, no obstante, no fue posible ubicarla de acuerdo a los planos récord entregados por la EAAB, dada su antigüedad.

Como se puede ver en el plano anterior, hay un intercepto entre la red matriz (color azul) y la red de semáforos, tanto en la Diagonal 38Bis Sur, como en el costado Norte-Sur de la Av. Caracas. Teniendo en cuenta que para hacer el cruce de las redes de los semáforos se requiere pasar perpendicularmente, la EAAB requirió realizar un estudio mediante georadar a estas redes, encontrándolas a una profundidad entre 1,77 y 2,03 metros.

A la fecha tanto el contratista, como la Interventoría, el IDU y las demás entidades distritales, se encuentran trabajando mancomunadamente para consolidar la mejor alternativa para realizar los cruces semafóricos que permitan el traslado de los mismos con sus respectivas redes, y que permitan el paso seguro de los habitantes del sector, más aún cuando en la zona se encuentra un centro educativo.

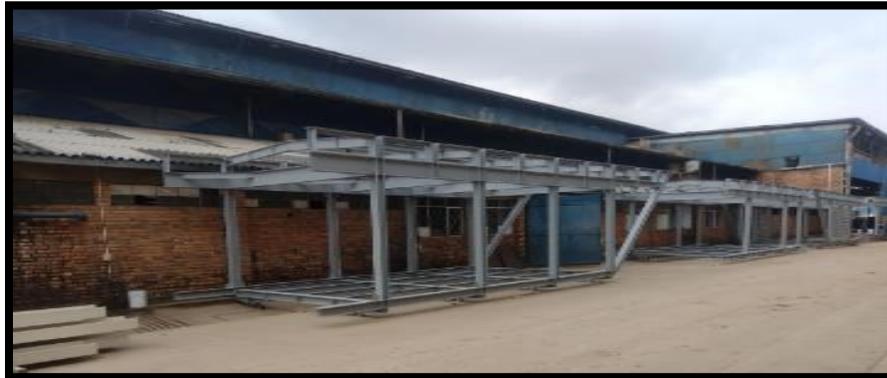
Paralelamente el contratista ha venido trabajando en la fabricación del vagón en taller, el cual se encuentra a la fecha en el siguiente estado, lista para ser despachada a la obra:

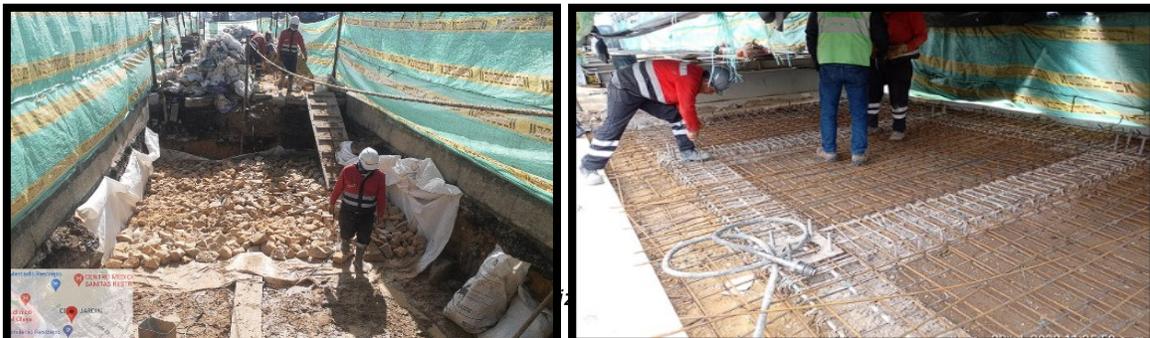
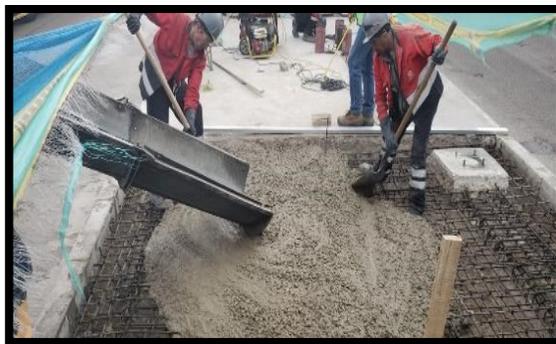
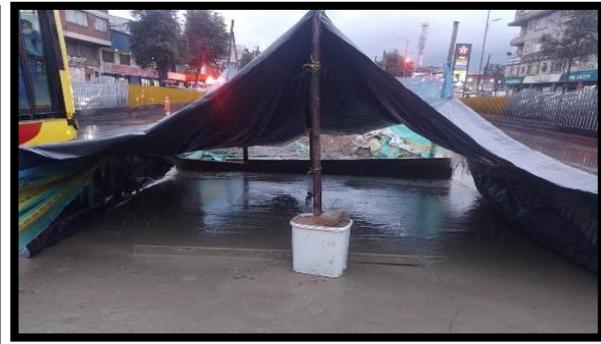
- Socialización.
- Preliminares.
- Desmonte de estación existente.
- Retiro de pinturas.
- Excavaciones y rellenos para estructuras.
- Estructuras en concreto para vagón y transición.
- Estructura en acero del vagón.
- Avance en fabricación de pisos.
- Avance en fabricación de divisiones en vidrio templado.
- Pinturas.
- Adecuación espacio público.

A continuación, se reporta el registro fotográfico de algunas de las actividades que ha ejecutado el contratista de obra:

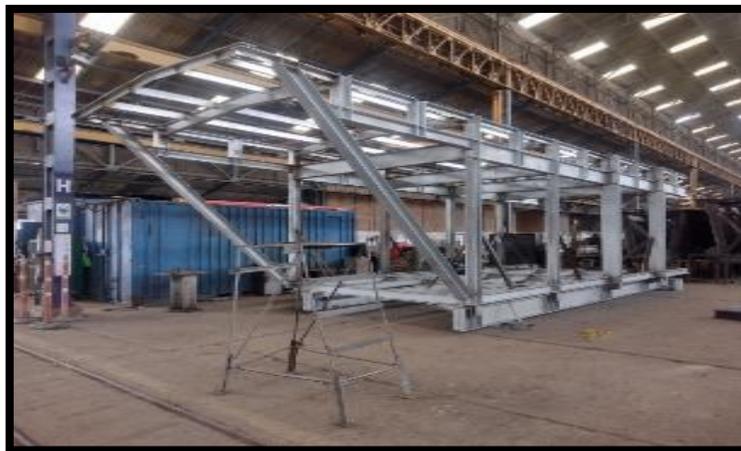
De forma paralela, el contratista ha venido trabajando en taller en la fabricación de la estructura metálica, de tal forma que se cuente con el vagón listo para su montaje, una vez se obtenga la resistencia esperada del concreto de la placa fundida.
