REF: Envío Respuesta Al Radicado Número 202418500597822. Radicado BTE No 1937722024. Requerimiento IDU No. 261052 Ejecución de obra en ciclorruta avenida Boyacá. Contrato de Obra IDU- 1791 2021

Es por eso que en el mes de enero de 2024 el contratista CONSORCIO CICLORUTAS BOG, dando cumplimiento al objeto del contrato y los corredores asignados al mismo, elaboró y presentó a la interventoría el informe de *VALIDACIÓN DIAGNOSTICO AVENIDA BOYACA ENTRE CALLE 170 Y CALLE 131*, dicho informe tiene como propósito presentar los resultados del diagnóstico realizado sobre el estado actual del espacio público y ciclorrutas en la zona de estudio. Dicho diagnóstico se basa en el análisis de indicadores cuantitativos y cualitativos que evalúan aspectos como la disponibilidad, la accesibilidad, la funcionalidad, la seguridad, la estética y la participación ciudadana en el espacio público.

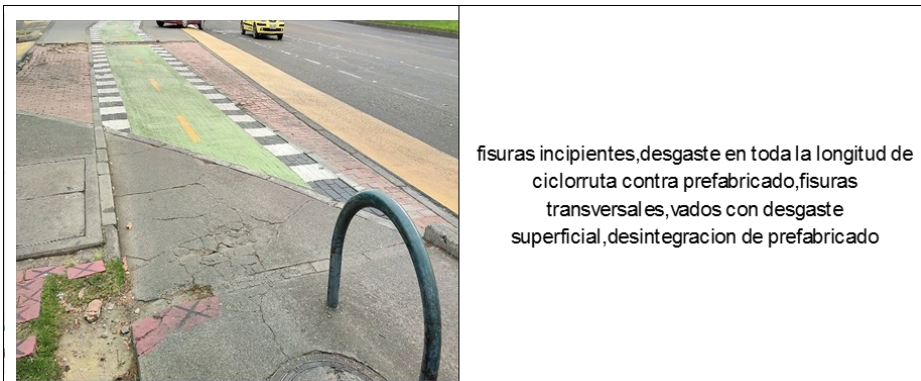
De acuerdo con lo anteriormente expuesto, como resultado de la inspección de la ciclorruta se evidenció en la longitud del tramo priorizado, la presencia de fisuras, vegetación y deterioro de la capa asfáltica; así mismo y aunque la mayoría de los árboles no generan afectación, se encontró que en algunos tramos las raíces de los individuos han invadido la ciclorruta.

En el registro fotográfico a continuación se remite parte del resultado del diagnóstico e inspección visual a la ciclorruta.

A partir de la evaluación realizada, se determinó que a lo largo del corredor en mención se requiere la conservación del 100% de la infraestructura asociada a la ciclorruta, a través de una intervención con mantenimiento periódico, definido en el citado Apéndice I, como:

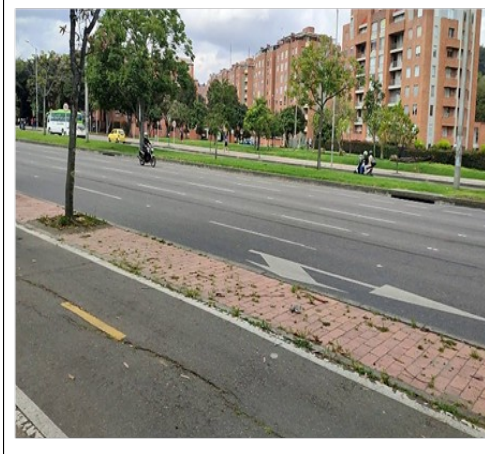
presencia de fisuras, levantamiento de la capa
asfáltica por raíces en zona puntual, deterioro de la
capa asfáltica contra el confinamiento en toda su
longitud, vados con desgaste superficial

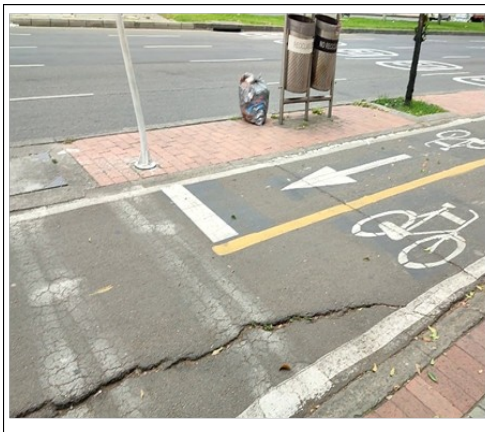
Grieta debido al hundimiento de la estructura,
presencia de material vegetal a lo largo del carril
