**REF:** Envío Respuesta Al Radicado Número 202518500154952 . Atención de  
petición 473792025. Evento SIRE 5443473. Talud Calle 17 D Sur # 13 - 68  
Este

## 1. Instalación de elementos de protección en vía

## 2. Desabombe del talud

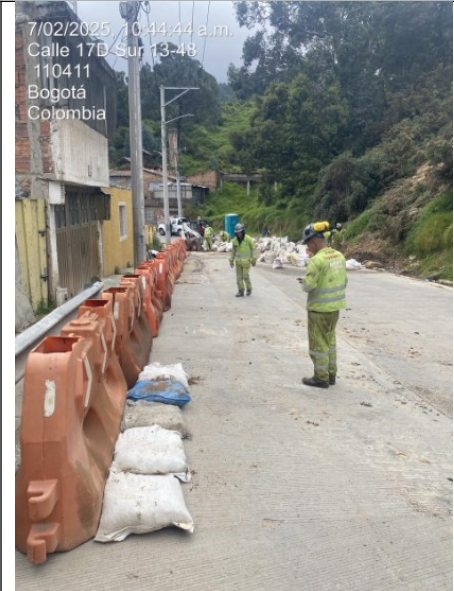
| <p>Inicio de colocación de maletines y dique</p> | <p>Inicio de la instalación del colchón de arena</p> |

- Se instaló un colchón de arena con un espesor mínimo de 0.30 m de espesor, y ubicado en el costado de la vía adyacente a la parte baja del talud.
- Como elemento de confinamiento, se conformó un dique de protección con una de aproximadamente 1.0m a lo largo del colchón de arena.
- Finalmente, y como complemento al dique, confinó la totalidad del conjunto colchón-dique mediante la instalación de maletines rellenos de material que impida su movimiento ante posibles impactos de rocas provenientes del talud.

El objetivo de estos elementos es reducir la energía cinética de los bloques de roca que se desprendan del talud tanto en la etapa de intervenciones, así como en los periodos en los cuales no se ejecuten actividades.

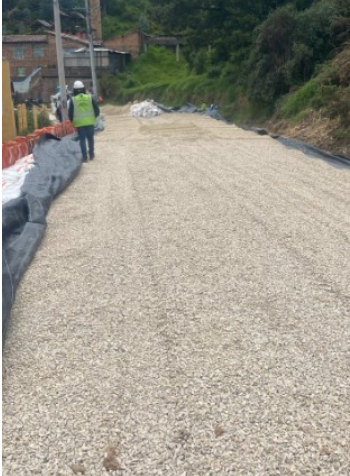
| <p>Relleno del colchón de arena</p> | <p>Finalización del colchón de arena, como control y barrera de la caída de rocas.</p> |

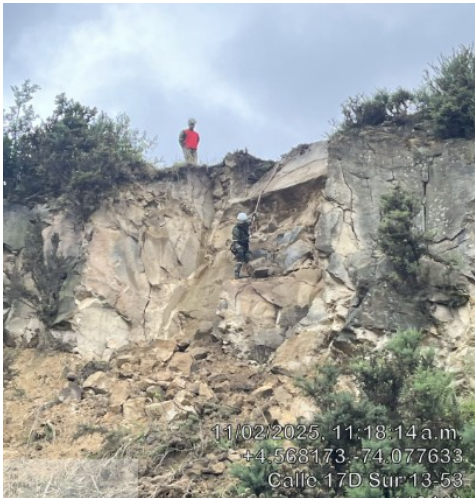
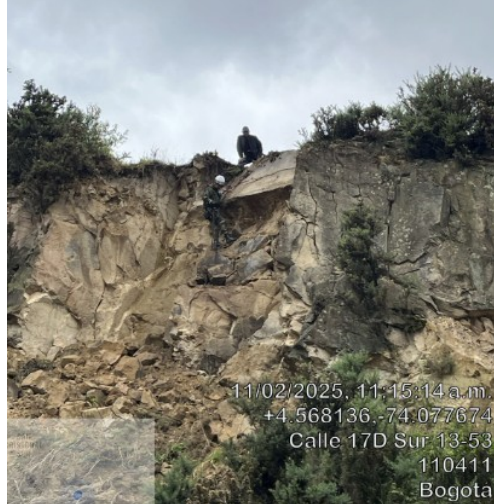
| Remoción de bloques iniciando desde la parte superior | |

Se inició con las actividades de desabombe del talud tendientes a remover los bloques suelos y susceptibles de caída. Para tal fin, el IDIGER, se apoyó en personal del ejército Nacional para esta labor.

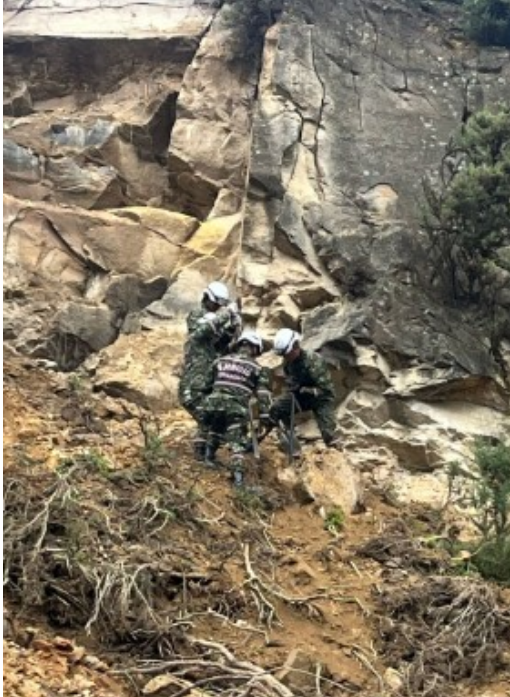
| Remoción de bloques iniciando desde la parte superior | |
|---|---|
| Remoción de bloques iniciando desde la parte superior | Bloques sueltos |

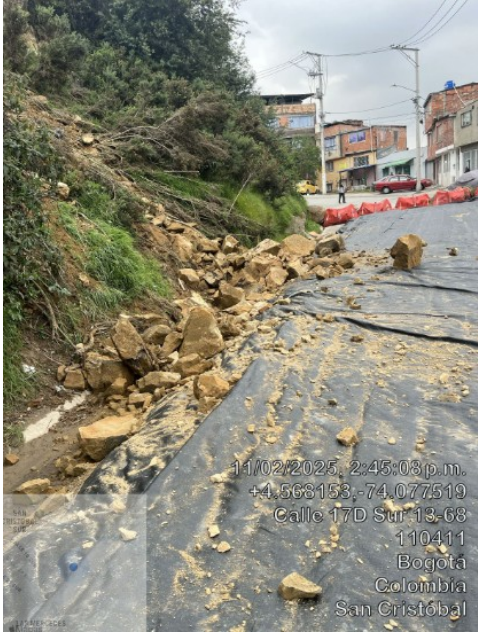
| Material despedido | Minicargador trasladando los fragmentos desprendidos de las volquetas. |

Por medio de un minicargador y volqueta de la UMV, se inicia el retiro los fragmentos de roca que se lograron desprender desde la parte alta con herramienta menor.
