REF: Envío Respuesta Al Radicado Número 202518501700832 del 27 de noviembre de 2025.

Inicialmente, es preciso aclarar que en el caso de la estación Pradera, se identificaron condiciones de deterioro que representaban un riesgo potencial para la seguridad de los usuarios y del personal operativo y flota de articulados que prestan el servicio, por lo que su intervención fue priorizada. La intervención de la calzada exclusiva de Transmilenio obedeció a una emergencia, por el colapso da la estructura de la vía y afectación de los vagones de la estación, la cual fue priorizada por el IDU, por solicitud expresa de Transmilenio S.A, mediante comunicado 2024-EE-34725 del 04 de diciembre de 2024.

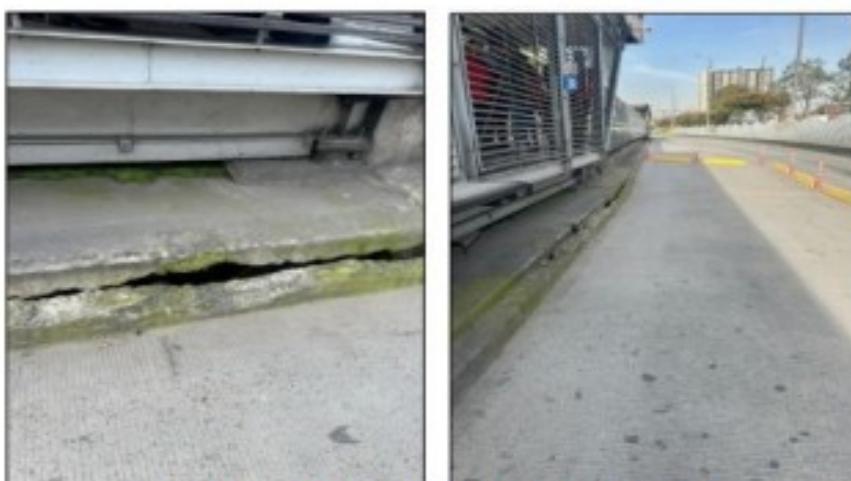
Fotografía 1. Asentamientos estación Pradera

De acuerdo al concepto de los especialistas del IDU con base en los estudios realizados, los daños presentados en la Estación Pradera son consecuencia del asentamiento provocado por la socavación del suelo debido a una filtración de agua que podría estar vinculada con el deterioro prolongado de las juntas del colector ubicado bajo la calzada de Transmilenio, la caja de inspección y conexiones

deterioradas al interior de la estación o bien, con el flujo subterráneo detectado durante intervenciones anteriores en la calzada frente a los cimientos del puente peatonal y sobre lo cual recomendaron a la EAAB-ESP efectuar la reparación de la red de alcantarillado residual de 1.80m ubicada en la calzada y otras redes menores cercanas a la estación. La calzada BRT presentaba asentamientos, que asimismo afectaban la estructura propia de la estación (vagones), daños que afectan la seguridad de usuarios del sistema de transporte masivo, como se puede observar en el siguiente registro fotográfico de diciembre de 2024:

Es así que, después del cierre de la vía y la estación, se efectuó la demolición de 16 losas afectadas, lo cual era necesario para implementar la construcción de una nueva red de drenaje de aguas lluvias que recolecta toda el área de la estación Pradera y

atraviesa la totalidad de la calzada, solucionando una de las causas de falla por filtración de aguas lluvias provenientes de la misma estación.

Sin embargo para solucionar la otra afectación correspondiente al colector de alcantarillado residual, paralelo a la ejecución de la obra de demolición y construcción de red de aguas lluvias, se han realizado diferentes mesas de trabajo y comunicados con la EAAB para determinar la mejor solución técnica de intervención que permita la adecuación y/o reparación del colector de aguas residuales que pasa por el centro de la calzada a una profundidad aprox. de 5 metros, el cual como se mencionó líneas atrás, por daños de sellos de juntas ha ocasionado el lavado de finos y pérdida de la estructura de la vía, la cual se requiere también atender, para garantizar la estabilidad de las obras, reconstrucción de la estructura de la vía y reconstrucción de las 16 losas de concreto.
