Instituto de Desarrollo Urbano

Rendición de cuentas localidad de Sumapaz

26 / 04 / 2025

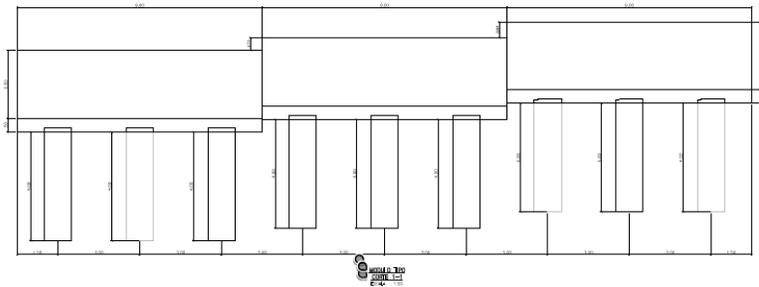
Causa:
Desconfinamiento de la banca,
falla gaviones

Intervención:
Muro de concreto reforzado con
una zarpa de 1.50 metros

PUNTO CRÍTICO 27

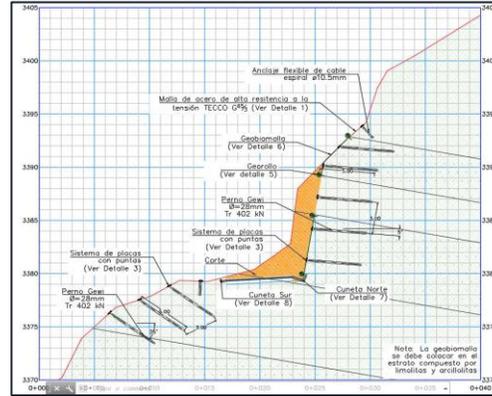
Causa:
Erosión en talud

Intervención:
Sistema de malla anclada de alta
resistencia (Tecco G 65/3) y pernos de
anclaje

PUNTO CRÍTICO 28

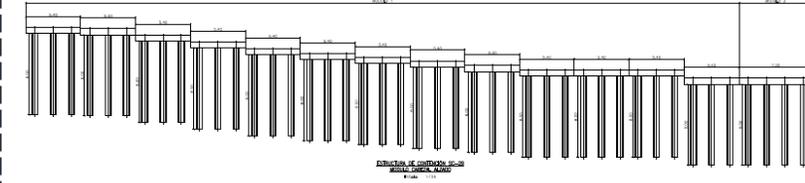
Causa:
Deformación en talud y
hundimiento en banca

Intervención:
Fila de pilotes de 0.60 m de
diámetro con viga cabezal de
sección 1.0x0.60 m

PUNTO CRÍTICO 29

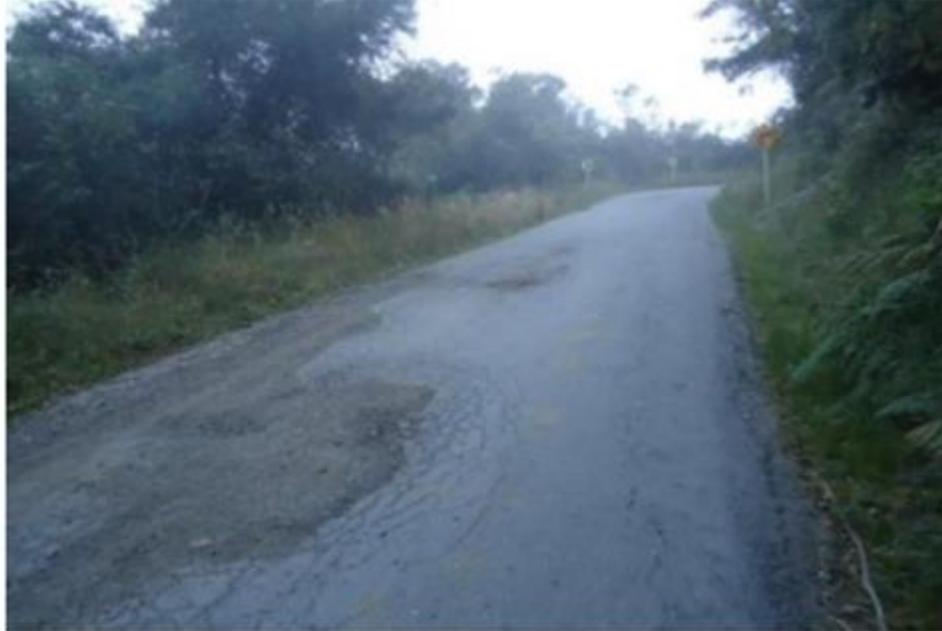
Descripción Foto 1.

Foto antes de intervención CIV 20028001 - Tramo Betania

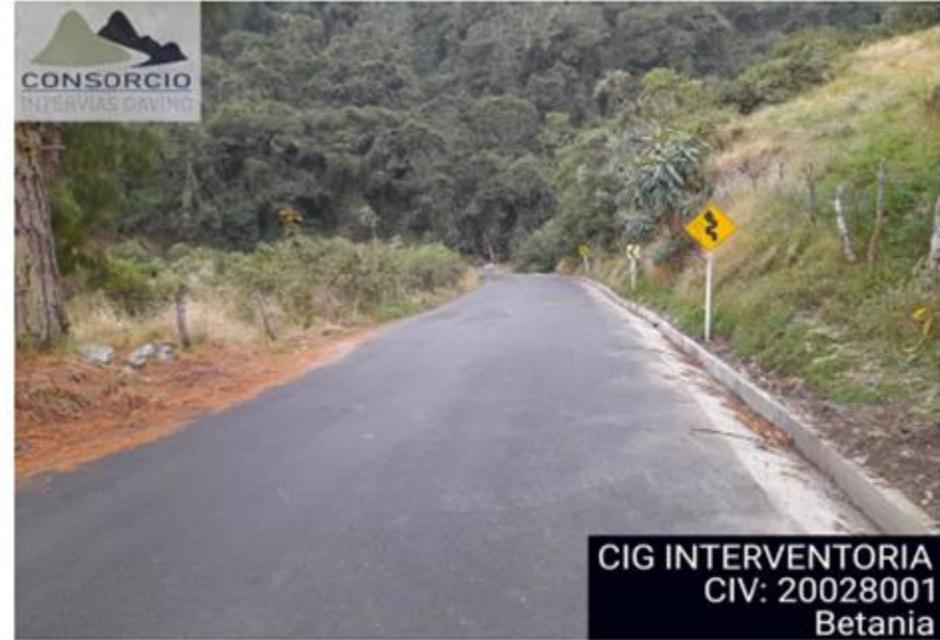
Descripción Foto 2.

Foto después de intervención CIV 20028001 - Tramo Betania

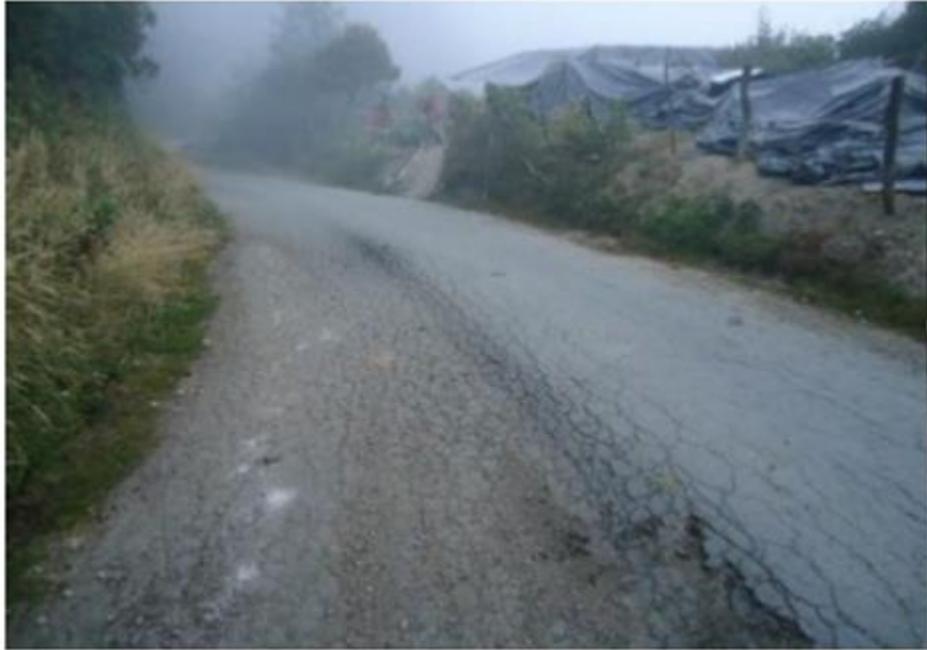
Descripción Foto 3.

Foto antes de intervención CIV 20028001 - Tramo Betania

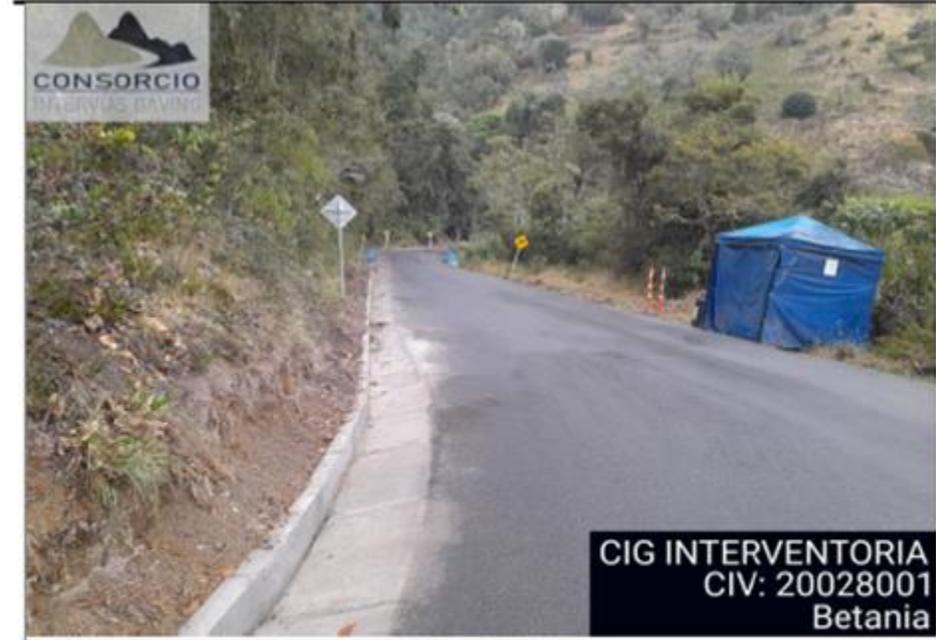
Descripción Foto 4.

Foto después de intervención CIV 20028001 - Tramo Betania

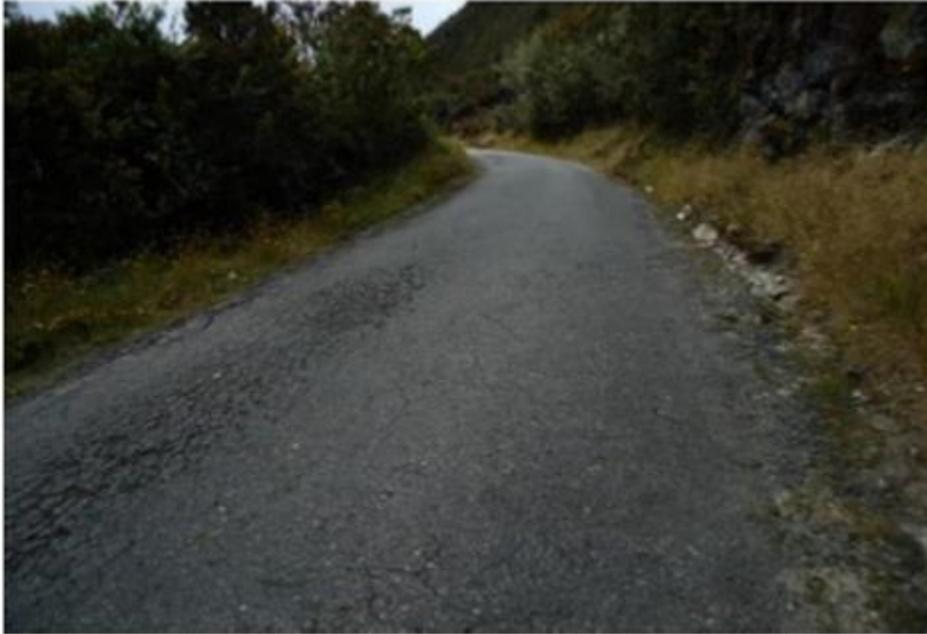
Descripción Foto 11.

Foto antes de intervención CIV 20027008 - Tramo Betania

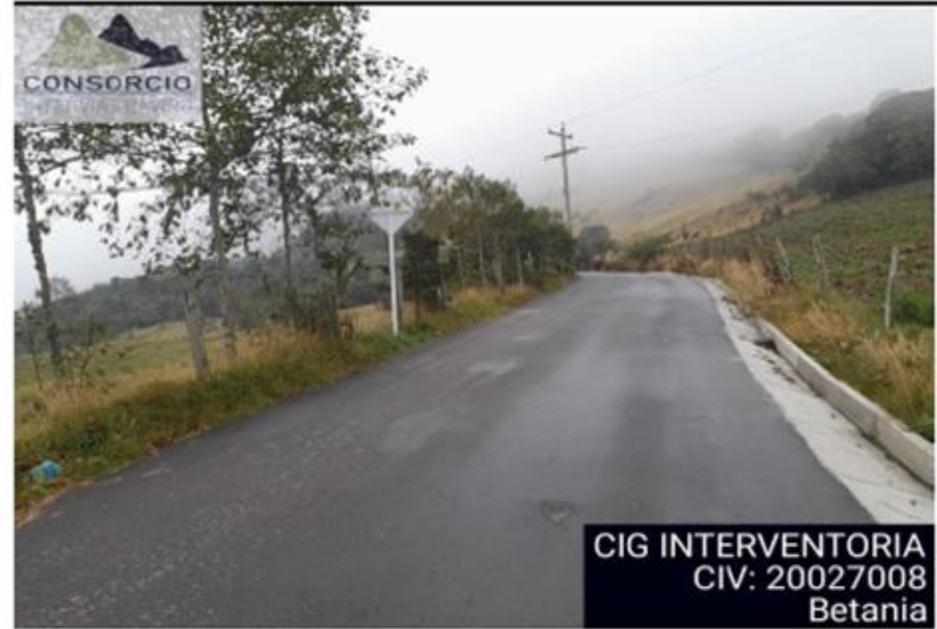
Descripción Foto 12.

Foto después de intervención CIV 20027008 - Tramo Betania

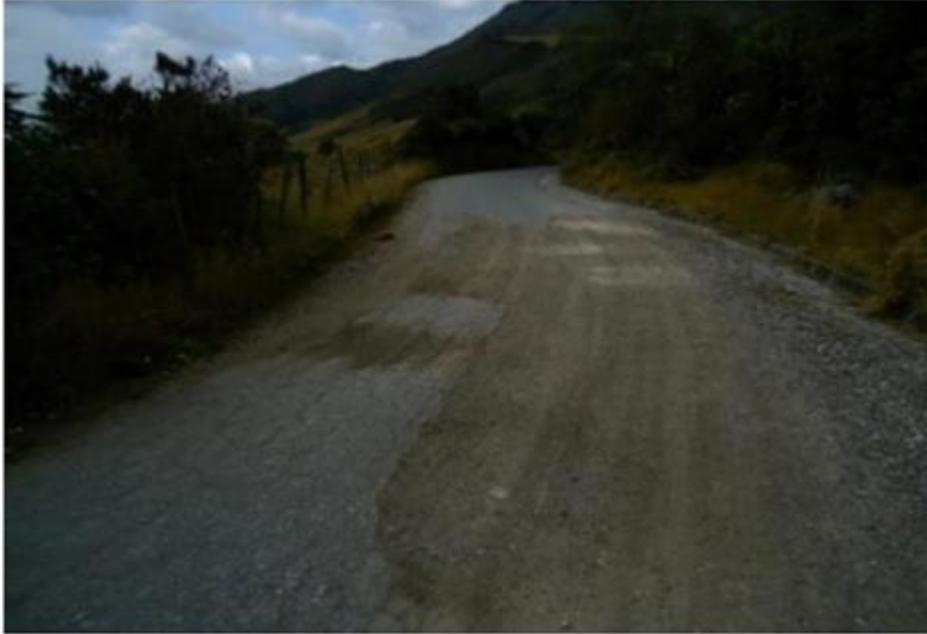
Descripción Foto 13.

Foto antes de intervención CIV 20027007 - Tramo Betania

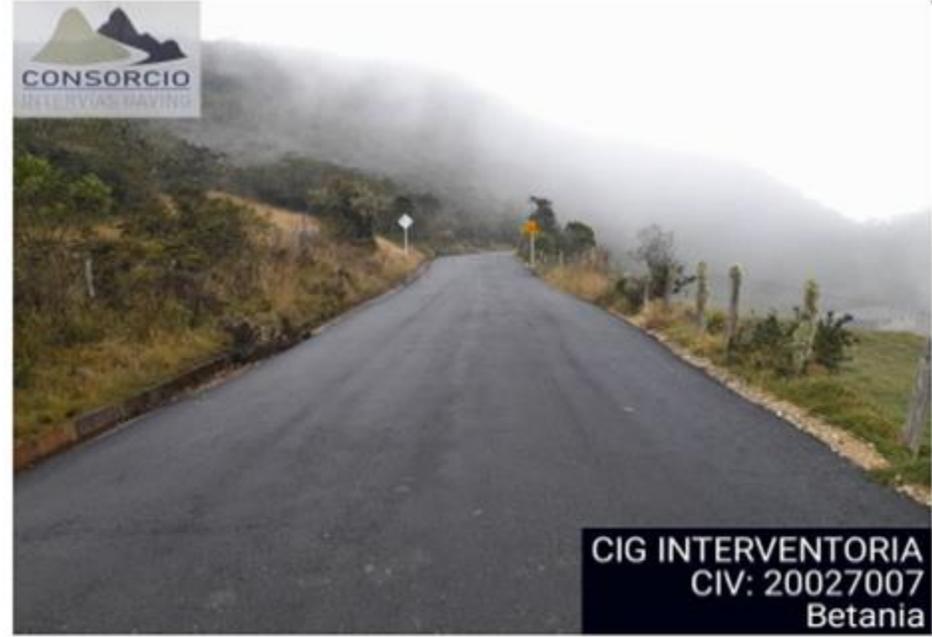
Descripción Foto 14.

Foto después de intervención CIV 20027007 - Tramo Betania

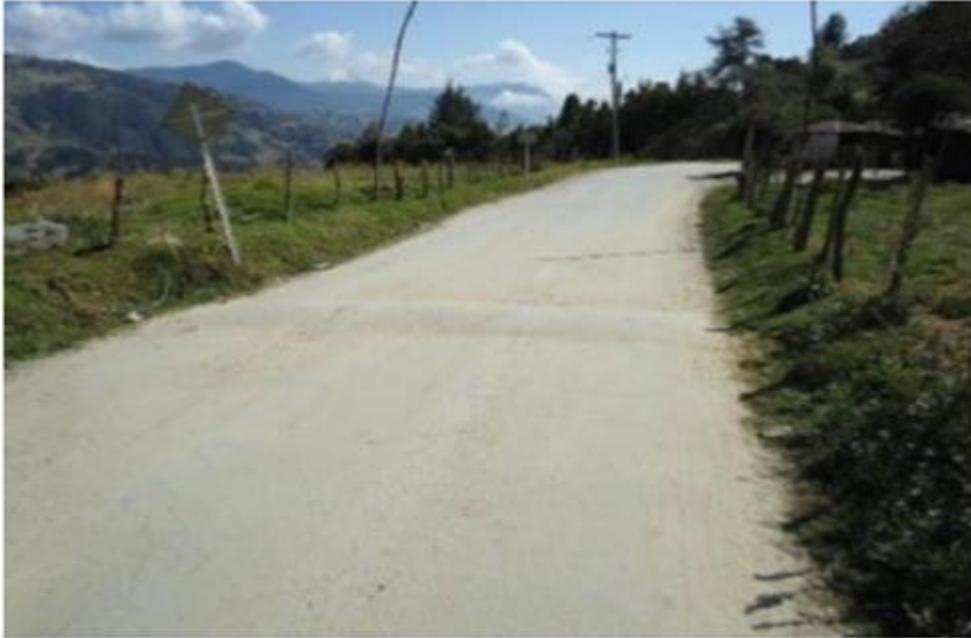
Descripción Foto 19.

Foto antes de intervención CIV 20076268 - Tramo Nazareth

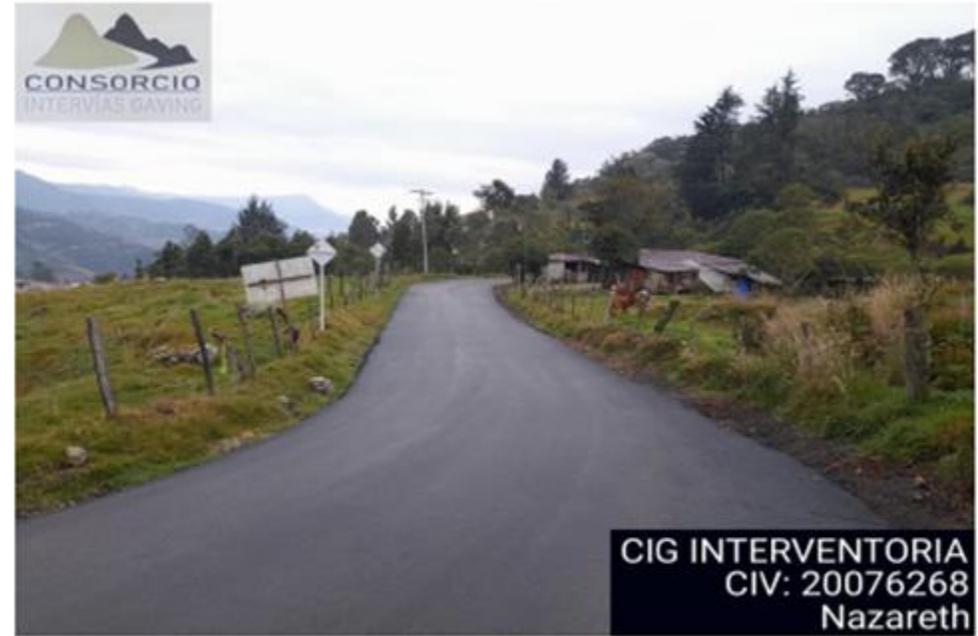
Descripción Foto 20.

Foto después de intervención CIV 20076268 - Tramo Nazareth

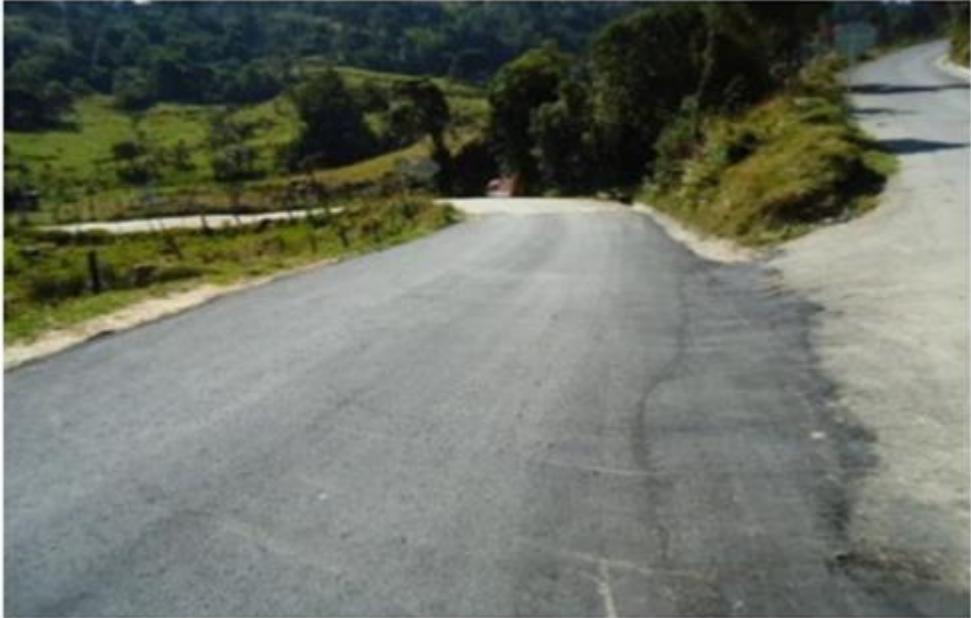
Descripción Foto 17.

Foto antes de intervención CIV 20076268 - Tramo Nazareth

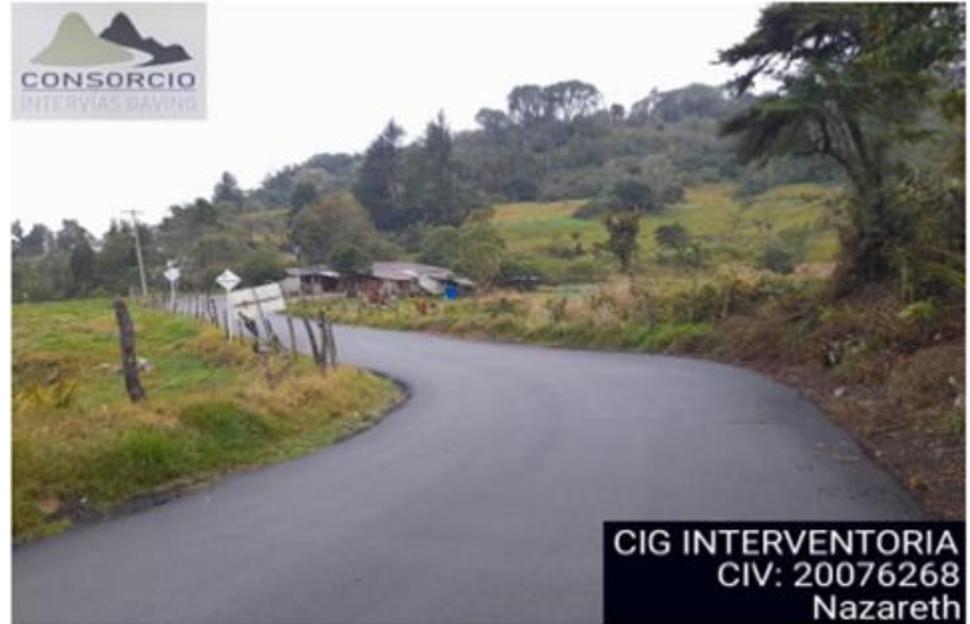
Descripción Foto 18.

Foto después de intervención CIV 20076268 - Tramo Nazareth

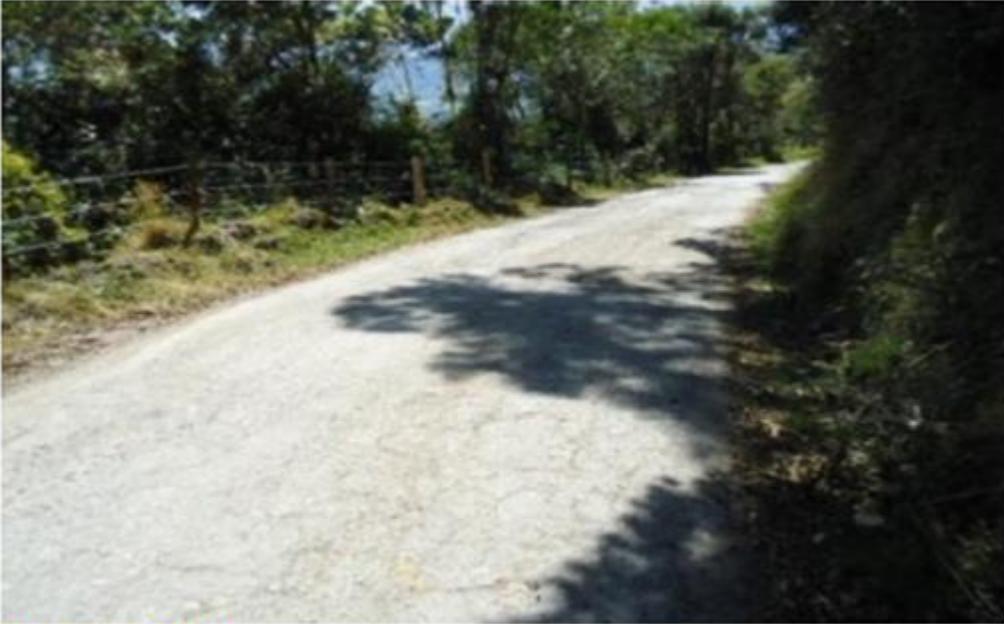
Descripción Foto 31.

Foto antes de intervención CIV 20076297 - Tramo Nazareth

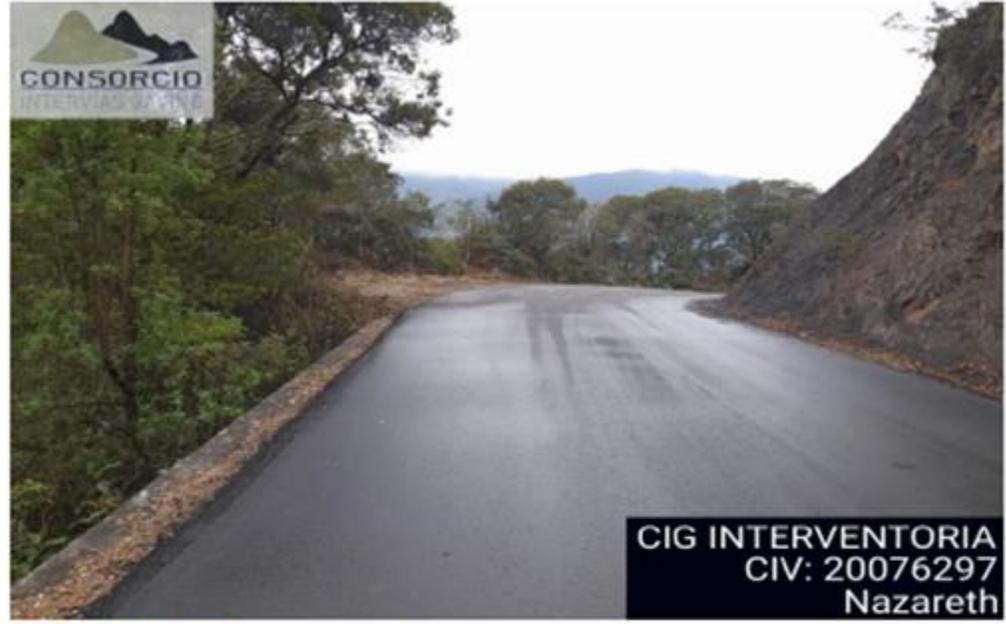
Descripción Foto 32.

Foto después de intervención CIV 20076297 - Tramo Nazareth
