**REF:** Envío Respuesta Al Radicado Número 202618500317312 - ENORME HUECO PROVOCA MONUMENTAL TRANCON EN LA AUTOPISTA SUR CON TRANSVERSAL 73X. ADICIONAL TENEMOS ALCANTARILLA ABIERTA FRENTE AL COMPENSAR.

## 1. Origen de la solicitud

## 2. Diagnóstico técnico de la afectación

## 3. Actividades ejecutadas

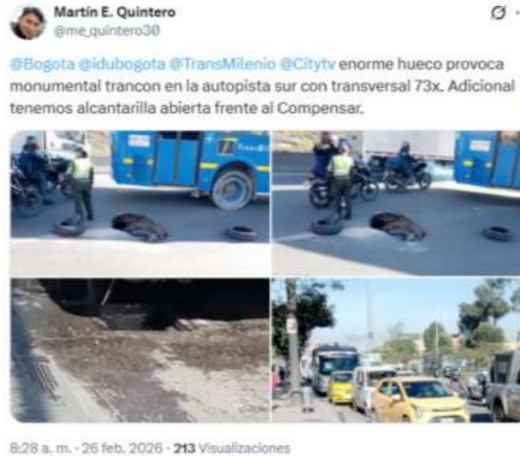
*“(...) ENORME HUECO PROVOCA MONUMENTAL TRANCON EN LA AUTOPISTA SUR CON TRANSVERSAL 73X. ADICIONAL TENEMOS ALCANTARILLA ABIERTA FRENTE AL COMPENSAR.*

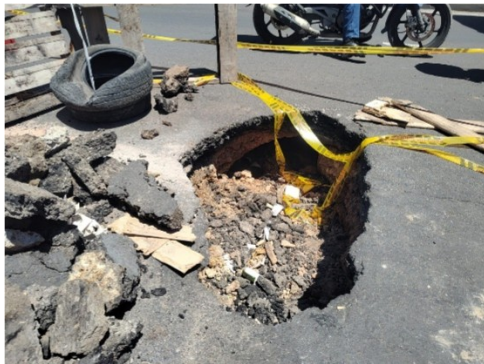
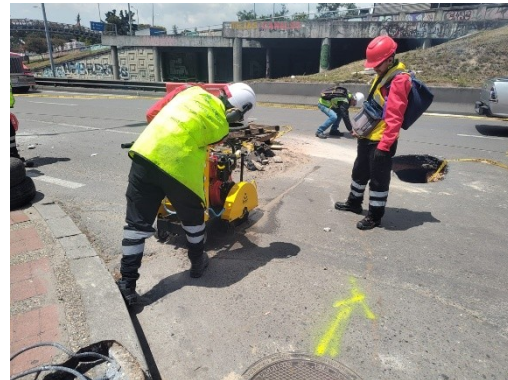
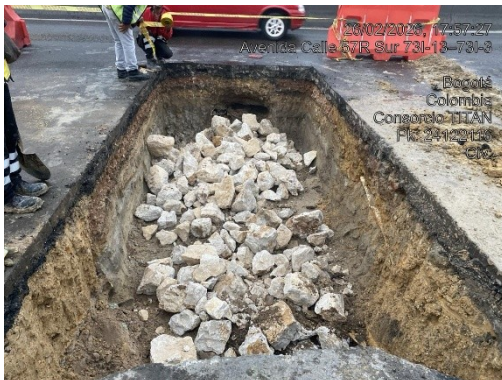
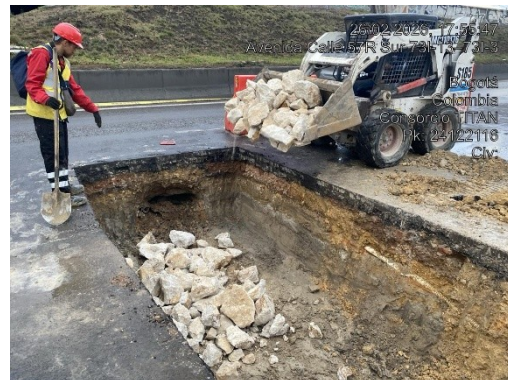
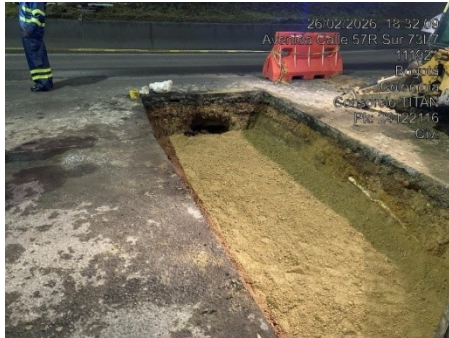
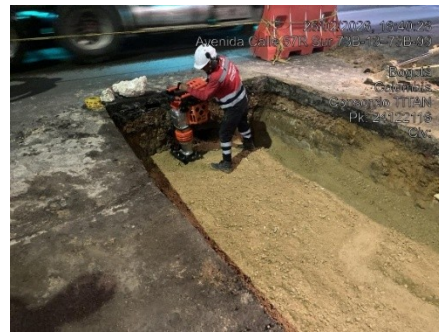
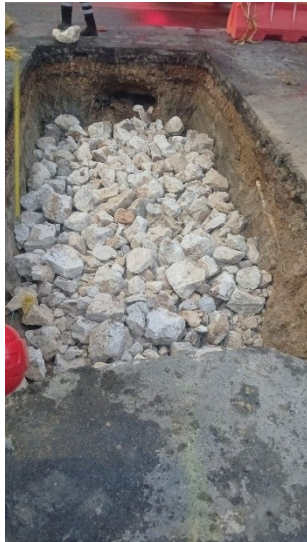
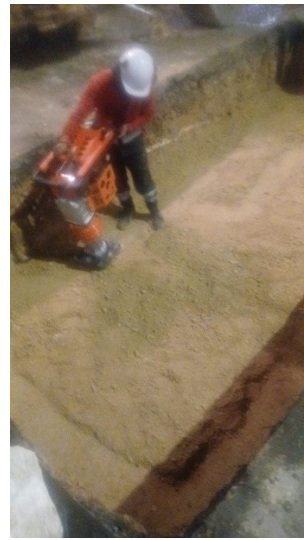
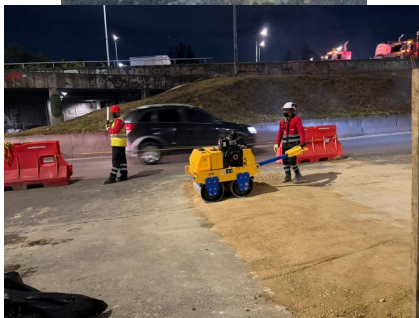
A continuación, se presenta el registro fotográfico de la intervención:

- Formación de cavidad subterránea por pérdida de soporte en la subrasante.
- Lavado de finos y descalce estructural.
- Colapso parcial de la carpeta asfáltica.
- Riesgo inminente de ampliación del hundimiento.

La afectación comprometía la seguridad vial del carril derecho y central oriental, requiriendo atención inmediata.

- Corte perimetral con equipo especializado para garantizar bordes técnicos.
- Demolición de carpeta asfáltica fracturada.
- Excavación hasta alcanzar material competente.
- Retiro total de material suelto y socavado.

- Limpieza e inspección del fondo del vacío.

- Conformación de relleno estructural mediante instalación de material pétreo tipo rajón para estabilización y drenaje.
- Compactación mecánica por capas.
- Restitución progresiva de la capacidad portante del sector intervenido.

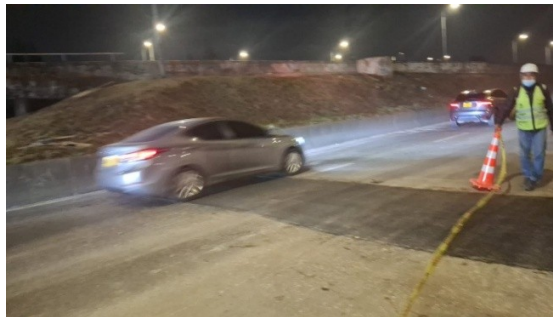
El segmento se encuentra terminado, con operación normal de tráfico como se evidencia en el registro fotográfico presentado a continuación:
