REF: Envío Respuesta Al Radicado Número 202618500668242

Sobre el accidente de la Av. 68 con avenida Américas

En virtud y complemento de lo anterior, informamos que en el sitio del evento se encontraba implementado el PMT 189 "PMT para construcción de redes húmedas y calzada mixta con cierre total de la calzada lenta del costado occidental sobre la Av. Carrera 68 entre la calle 9 y 30 metros al sur de la calle 9C", aprobado mediante radicado 202661200982212 en el COI 13 del 26 de marzo de 2026, con vigencia del 27 de marzo de 2026 al 28 de mayo de 2026.

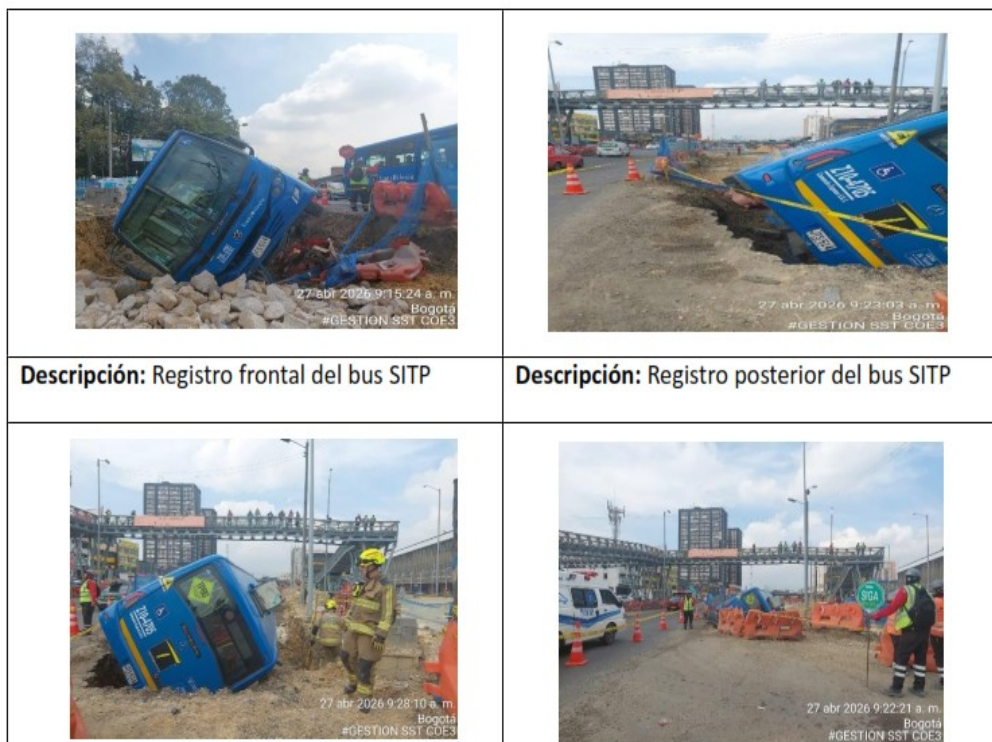
El día 27/04/2026 alrededor de las 08:55 am; un bus de servicio público del SITP con placa JTS514, impacta el cerramiento y sufre un volcamiento lateral en el frente de obra de la Av. 68 con calle 9c, cayendo en una excavación tras perder el control del vehículo; arrasando con la delimitación y/o canalización implementada correspondiente al PMT autorizado ubicado en sitio; se presume que el bus SITP tenía una ocupación de alrededor de 10 pasajeros más el conductor del bus para un total de 11 personas; en consecuencia, tras el volcamiento del vehículo se presenta afectación con 4 presuntos heridos, de los cuales corresponden a 3 pasajeros y el conductor del vehículo SITP.

el siniestro vial; dónde adicional se adelantaron actividades de mantenimiento de señalización y/o demarcación, regulación temporal del flujo vehicular con el apoyo de los Ayudantes controladores de tránsito, regulación de peatones, entre otras actividades que hacen parte del control de acceso y seguridad del área.

Como medidas de seguridad implementadas; notificamos que, inmediatamente ocurre el siniestro vial, se activa el protocolo de atención de emergencias, se procede con el equipo interdisciplinario del área técnica y del área SST del Consorcio a realizar el llamado a la línea de emergencias 123, seguidamente se delimita el área, posteriormente se adelantaron acciones de evacuación preventiva de la zona, se verifican condiciones del sitio y se evalúan las posibles afectaciones humanas, locativas y/o mecánicas visibles;

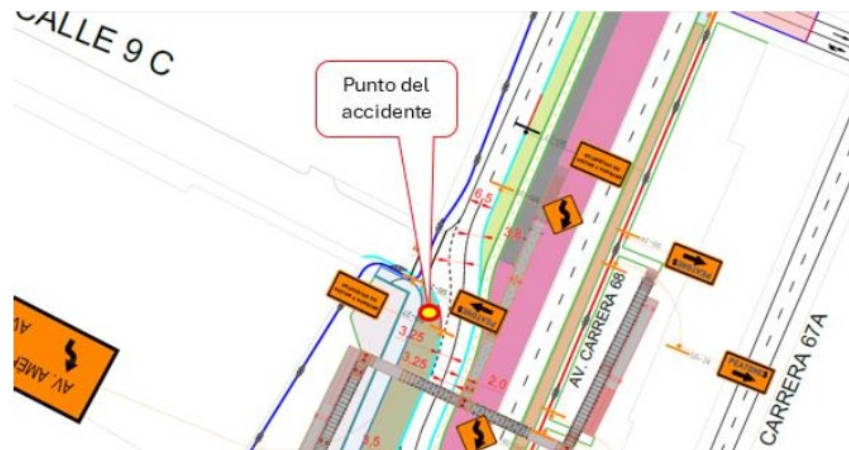
El tramo contaba con la totalidad de la señalización reglamentaria y preventiva exigida en el PMT, incluyendo señal SR-30 de velocidad máxima permitida de 30 km/h y señal preventiva SPO-09, así como canalización mediante maletines plásticos y Polisombra en adecuado estado, garantizando la segregación y
