REF: Envío Respuesta Al Radicado Número 202618500773012

Hurto de señal tipo pórtico de control de gálibo El pasado 9 de abril del 2026 en el sector de la Avenida Calle 92 con Autopista Norte, se evidenció que el pórtico limitador de gálibo instalado por el Contrato 1776 de 2021 en el puente de la Avenida Paseo de los Libertadores con Avenida Laureano Gómez fue objeto de una afectación asociada a presunto hurto. (...)…”

En atención a las actividades adelantadas en el marco del Contrato IDU-1776-2021, me permito informar que, por solicitud del Instituto de Desarrollo Urbano – IDU, se realizó el diseño e implementación de un pórtico de control de gálibo en el retorno sentido sur-norte que conecta con la Autopista Norte en sentido sur, ubicado en el puente vehicular de la Avenida Paseo de los Libertadores con Avenida Laureano Gómez. La instalación de este elemento tuvo como finalidad proteger la estructura del puente y mitigar la ocurrencia de eventos de emergencia asociados al atrapamiento e impacto de vehículos que exceden la altura permitida, los cuales venían afectando de manera recurrente la superestructura.

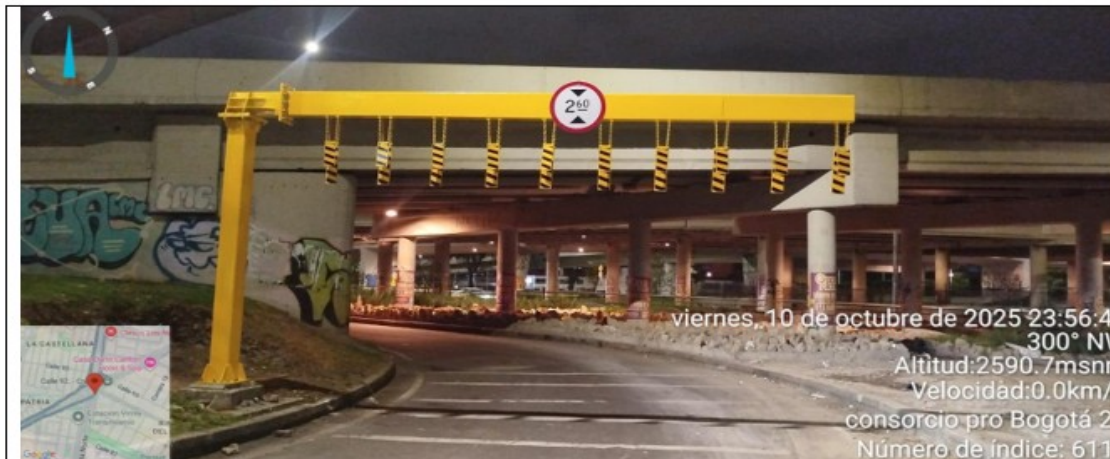
En desarrollo del contrato de referencia, la implementación del citado pórtico fue ejecutada el día 10 de mayo de 2024, cumpliendo desde entonces la función de advertir, restringir y controlar el paso de vehículos con cargas o dimensiones superiores al gálibo permitido en el corredor. Posteriormente, como consecuencia de impactos sufridos sobre el travesaño horizontal, se presentó una afectación severa en el elemento, razón por la cual, y por solicitud de la Entidad, se adelantaron actividades de reparación, las cuales fueron ejecutadas el 10 de octubre de 2025, con el fin de restablecer sus condiciones funcionales y de seguridad.

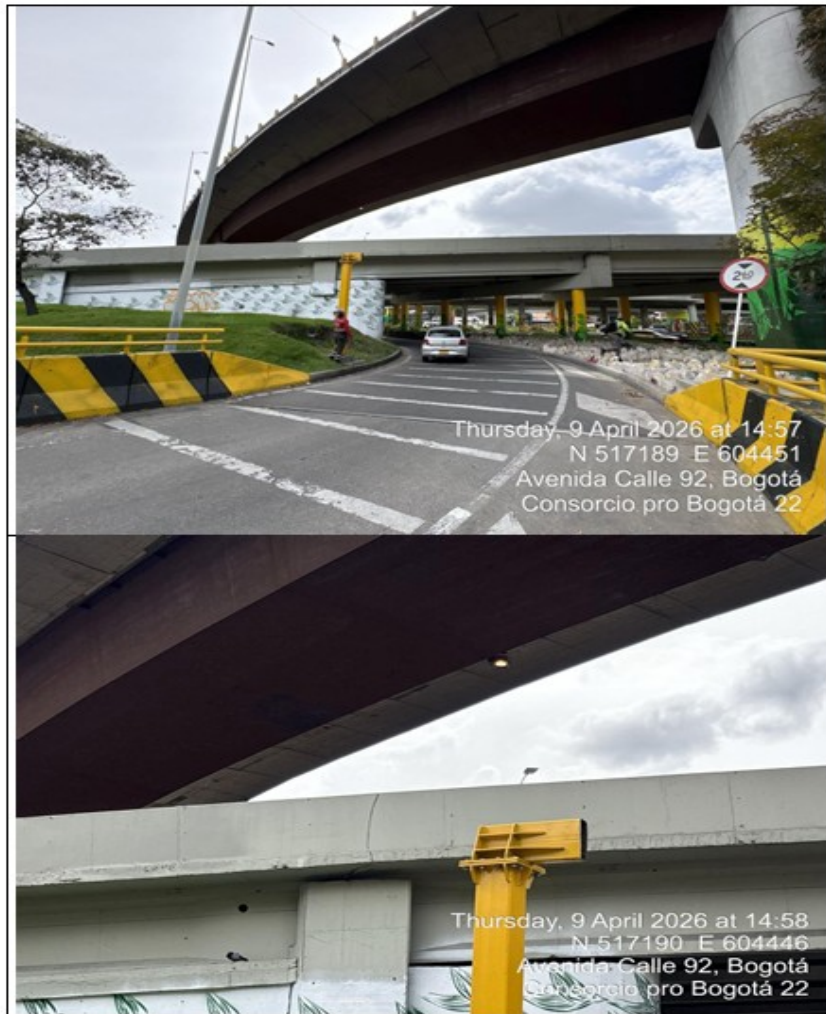
afectación asociada a presunto hurto, daño antrópico, retiro por tercero o acto de vandalismo del travesañ superior, tal como consta en el siguiente registro fotográfico.

Del análisis visual efectuado sobre el elemento se observa la alteración antrópica del pörtico, evidenciada en la ausencia del travesañ horizontal superior y vestigios de corte en la conexión metálica en su extremo superior. De acuerdo con el detalle visible en las imágenes, el daño del travesañ no corresponde a una falla espontánea del elemento, ni a un desprendimiento derivado de deterioro natural, falla o comportamiento estructural propio del sistema. Por el contrario, se identifican señales

compatibles con una intervención mecánica intencional, toda vez que el corte se presenta en el borde de la unión entre el travesaño horizontal y el poste principal, con características que permiten inferir el uso de equipo eléctrico de corte sobre el punto de conexión.

En consecuencia, la estructura del pórtico de control de gálibo fue objeto de una acción externa que ocasionó el corte y retiro del travesaño horizontal, afectando su integridad física, su configuración original y, principalmente, su funcionalidad como dispositivo preventivo para la restricción de altura vehicular. Esta situación compromete la operación y seguridad del elemento, en tanto deja de cumplir adecuadamente su propósito de advertir y limitar el ingreso de vehículos que excedan el gálibo permitido en el sector. Agradecemos su comprensión y reiteramos nuestra disposición para continuar articulando las acciones necesarias que permitan mitigar el riesgo identificado y salvaguardar la seguridad vial y estructural del sector.

Adicionalmente, y en atención a lo solicitado por la Entidad, el Consorcio ProBogotá 22 adelantó el respectivo registro de denuncia ante las autoridades competentes por la pérdida y/o presunto hurto del travesaño del pórtico en la página de la secretaria de tránsito y transporte de Bogotá.

Igualmente se informa que la entidad se encuentra adelantando las gestiones correspondientes para realizar la reparación del travesaño del pórtico.
