**REF:** Envío Respuesta Al Radicado Número 202618500803312

En virtud de lo anterior y con el propósito de atender el derecho de petición dirigido a esta entidad a través del Rad 202618500803312 en el cual se indica "(...) *Falta intervenir la kr 27 con calle 13 (...)*", nos permitimos brindar contestación a través de los siguientes puntos:

## 2. Verificación Técnica de la Afectación Reportada

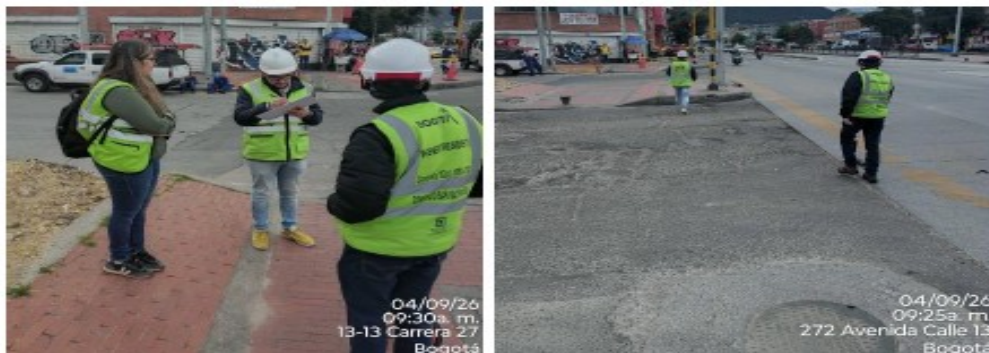
- **Fallas de severidad alta:** Se identificaron deterioros críticos en la superficie de rodadura, específicamente en el empalme de la Carrera 27 con Calle 13. En este punto, se constató un desprendimiento de la mezcla asfáltica que había sido colocada previamente sobre un pavimento de concreto hidráulico deteriorado, dejando expuesta la losa subyacente y generando baches que comprometen la seguridad vial.

- **Impacto por carga pesada:** Se resalta que por esta calzada transitan de manera constante buses del Sistema Integrado de Transporte Público (SITP), lo que incrementa las solicitaciones estructurales sobre el pavimento y acelera el proceso de degradación.

- **Intervención de redes de servicios públicos:** En la zona del empalme se detectó una excavación previa asociada a la instalación de tuberías. Por lo tanto, el IDU se encuentra adelantando las gestiones pertinentes para realizar una inspección técnica que determine la profundidad de la red, su estado actual y la empresa de servicios públicos responsable, garantizando así que el alcance de la reparación vial sea el adecuado.

Imagen 1: Registro fotográfico visita técnica 09 de abril de 2026.

- Intervención del Empalme (Carrera 27 sobre Calle 13): Mediante consulta en la plataforma SIGIDU, los PK\_ID de este tramo se encuentran vinculados al Contrato IDU-1545 de 2025, los cuales fueron reservados formalmente desde el 7 de enero del presente año. A este contrato le corresponderá la ejecución de las obras en dicho empalme.
- Intervención en Calzada BRT (Corredor Calle 13): En el marco del Contrato IDU-1510 de 2025, se tiene programada la demolición de las losas de concreto existentes en ambos sentidos de la calzada exclusiva y su correspondiente reposición utilizando concreto hidráulico de alta resistencia MR-45, asegurando óptimas condiciones de servicio, durabilidad y seguridad operativa.

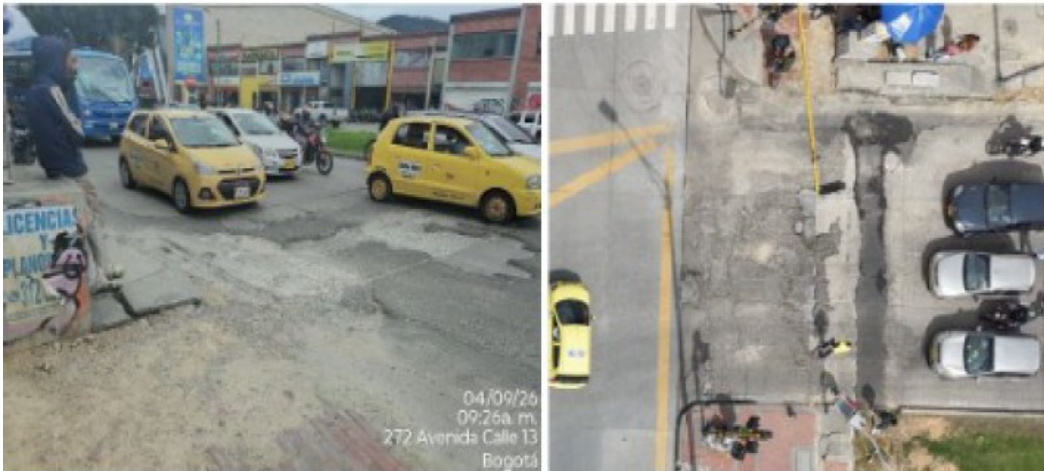
Imagen 2: Identificación de afectaciones en la visita de Contratista IDU-1510-2025 e interventoría

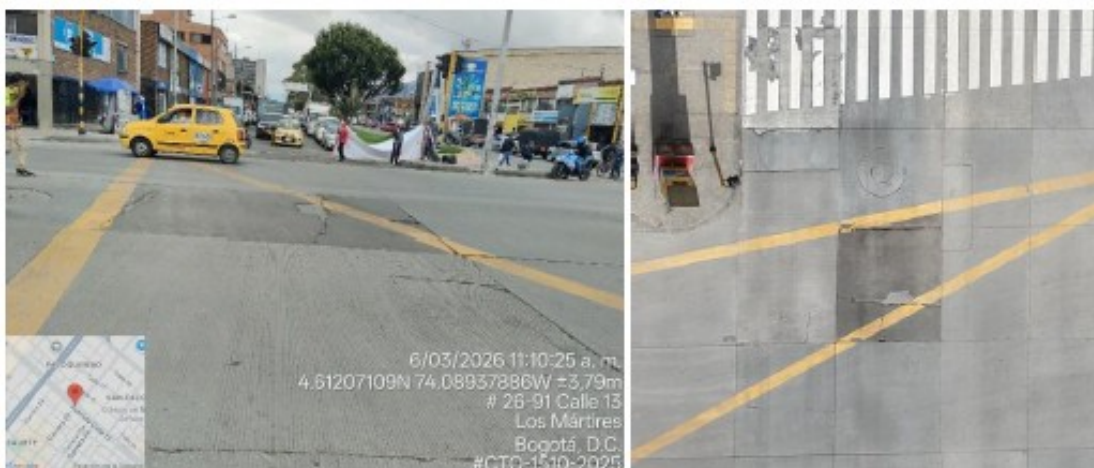
Imagen 4 Registro fotográfico calzada BRT Sentido Oriente-Occidente con intersección de Carrera 27.

Actualmente, estas actividades se encuentran en la fase de estructuración del *Plan de Manejo de Tránsito (PMT) de emergencia*. Este plan está siendo coordinado de manera estrecha con TransMilenio, debido a que las obras generarán una afectación directa sobre la operación del vagón F de la estación Ricaurte.

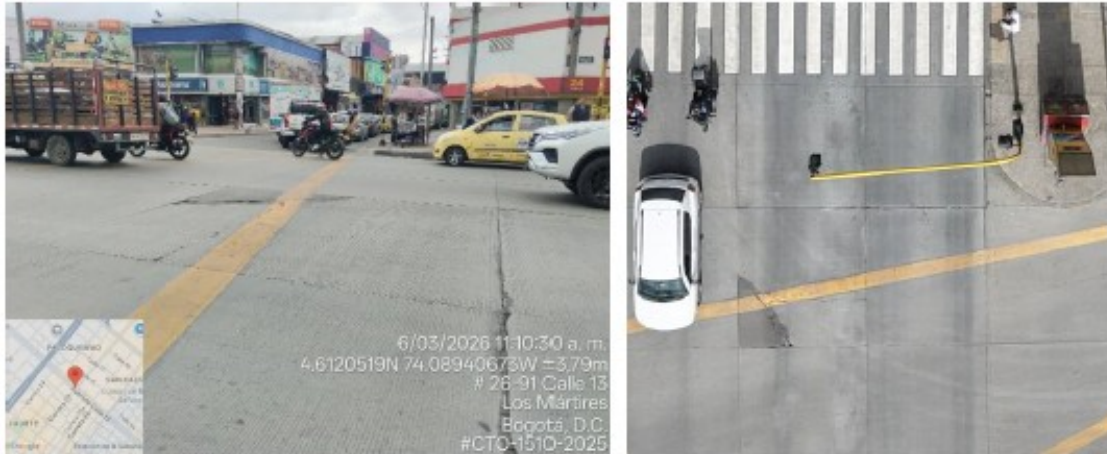
Imagen 5 Registro fotográfico calzada BRT Sentido Occidente-Oriente con intersección de Carrera 27
