REF: Envío Respuesta Al Radicado Número 202618500877902

1. Antecedentes de Intervención en el Sector

2. Verificación Técnica de la Afectación Reportada

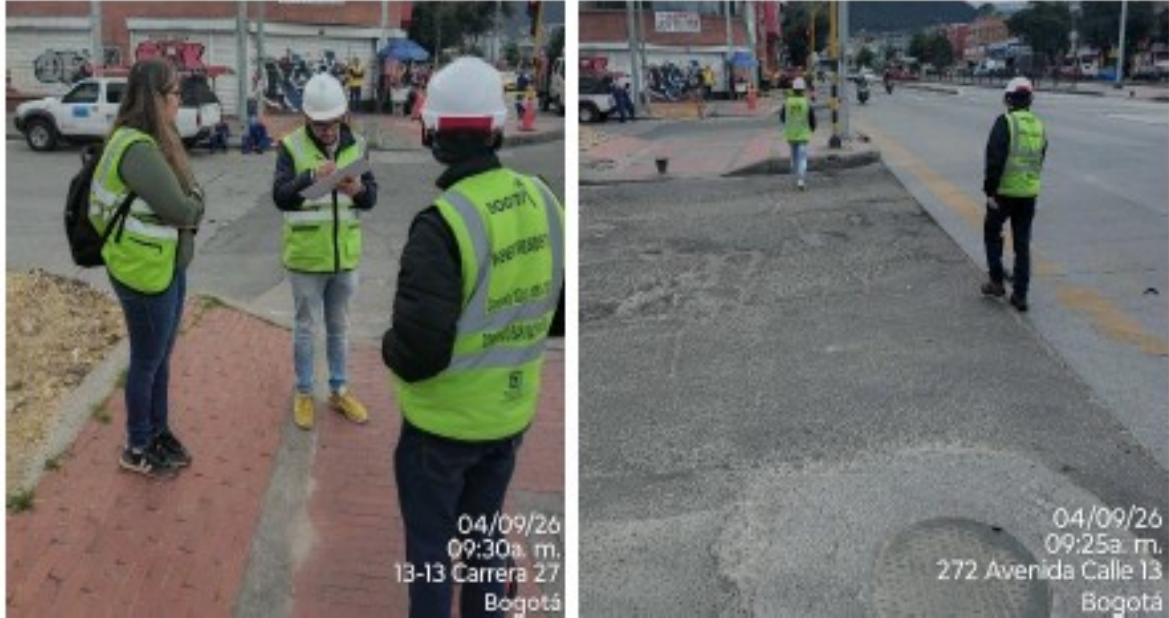
- **Fallas de severidad alta:** Se identificaron deterioros críticos en la superficie de rodadura, específicamente en el empalme de la Carrera 27 con Calle 13. En este punto, se constató un desprendimiento de la mezcla asfáltica que había sido colocada previamente sobre un pavimento de concreto hidráulico deteriorado, dejando expuesta la losa subyacente y generando baches que comprometen la seguridad vial.

Imagen 1: Registro fotográfico visita técnica 09 de abril de 2026.

- Intervención del Empalme (Carrera 27 sobre Calle 13): Mediante consulta en la plataforma SIGIDU, los PK_ID de este tramo se encuentran vinculados al Contrato IDU-1545 de 2025, los cuales fueron reservados formalmente desde el 7 de enero del presente año. A este contrato le corresponderá la ejecución de las obras en dicho empalme.
- Intervención en Calzada BRT (Corredor Calle 13): En el marco del Contrato IDU-1510 de 2025, se tiene programada la demolición de las losas de concreto existentes en ambos sentidos de la calzada exclusiva y su correspondiente reposición utilizando concreto hidráulico de alta resistencia MR-45, asegurando óptimas condiciones de servicio, durabilidad y seguridad operativa.

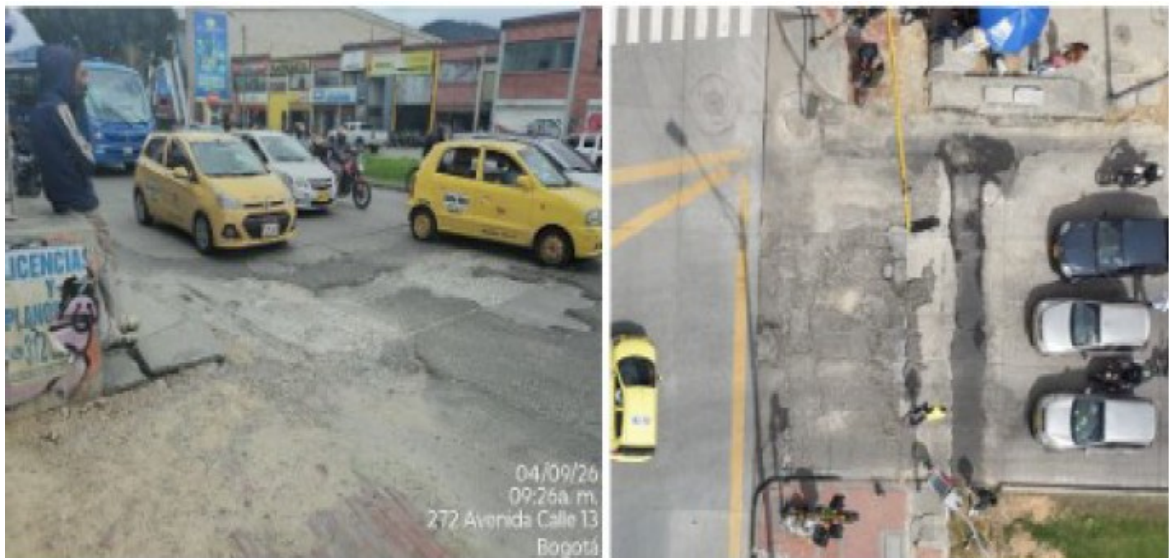
- **Intervención de redes de servicios públicos:** En la zona del empalme se detectó una excavación previa asociada a la instalación de tuberías. Por lo tanto, el IDU se encuentra adelantando las gestiones pertinentes para realizar una inspección técnica que determine la profundidad de la red, su estado actual y la empresa de servicios públicos responsable, garantizando así que el alcance de la reparación vial sea el adecuado.

Imagen 2: Identificación de afectaciones en la visita de Contratista IDU-1510-2025 e interventoría

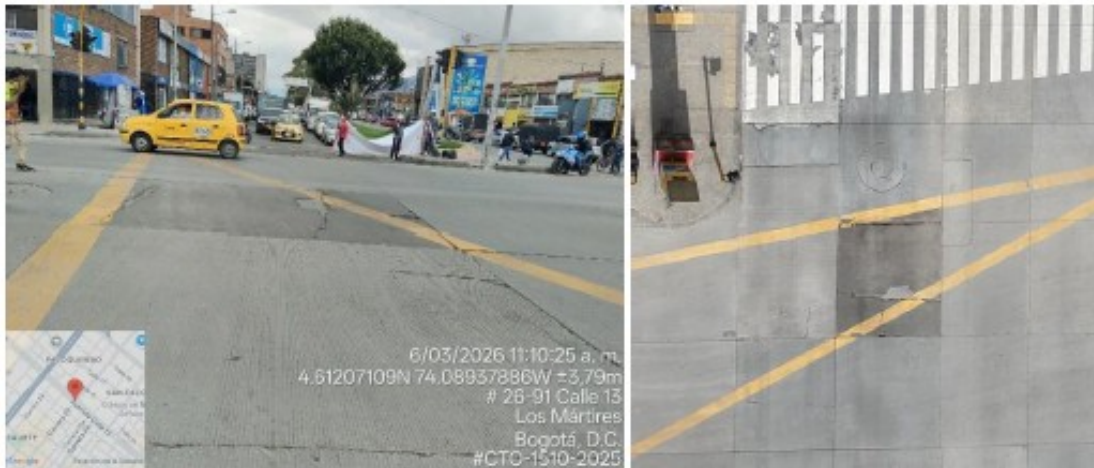
Imagen 4 Registro fotográfico calzada BRT Sentido Oriente-Occidente con intersección de Carrera 27.

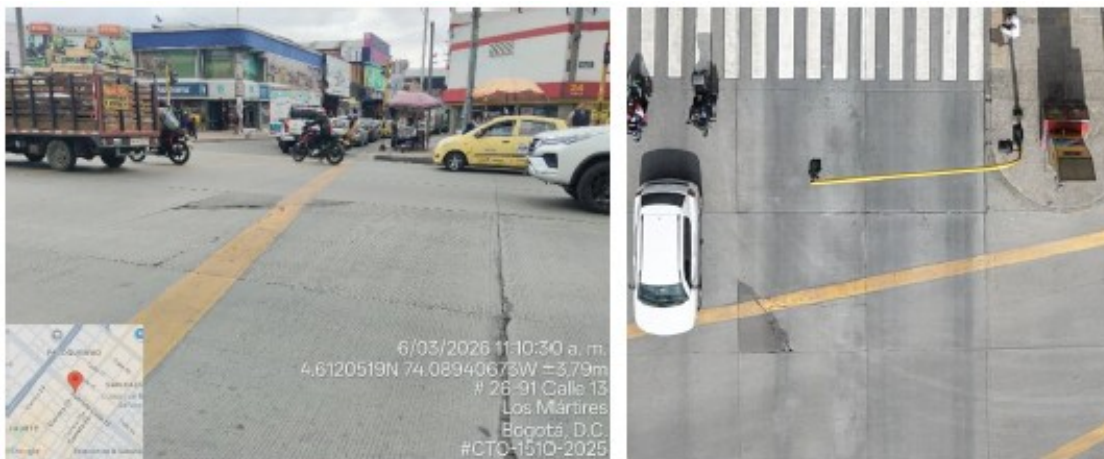
Imagen 5 Registro fotográfico calzada BRT Sentido Occidente-Oriente con intersección de Carrera 27
