**REF:** Contestación radicado No. 202618501102092 y BTE No. 4795542026

Frente a su solicitud puntual esta Entidad le informa que, procedió a realizar una visita de diagnóstico para verificar y evaluar la petición allegada y determinar el daño identificado por el peticionario. Conforme lo anterior, **el día 14 de junio de 2026**, se realizó la inspección del puente y se anexa registro fotográfico del mismo.

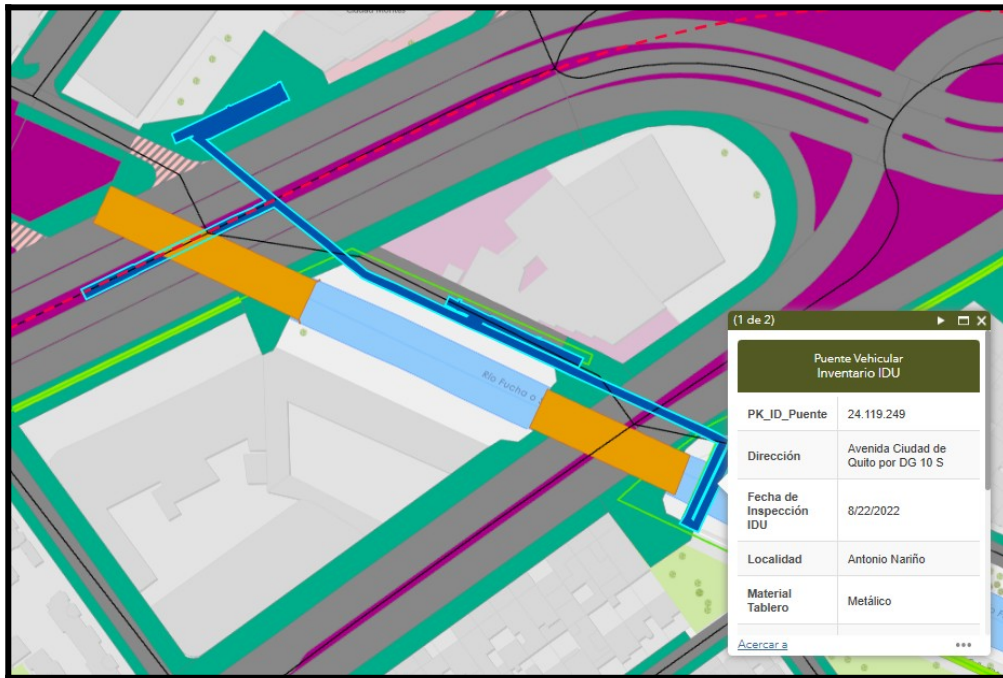
Con el fin de identificar y ubicar la infraestructura peatonal objeto de la petición, a continuación, se anexa la imagen reportada para mayor claridad y precisión:

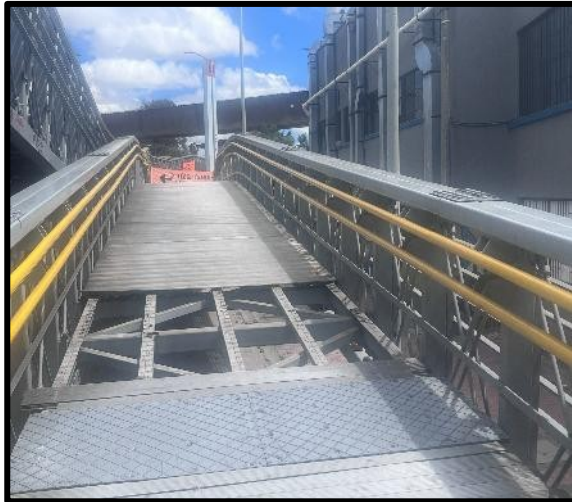
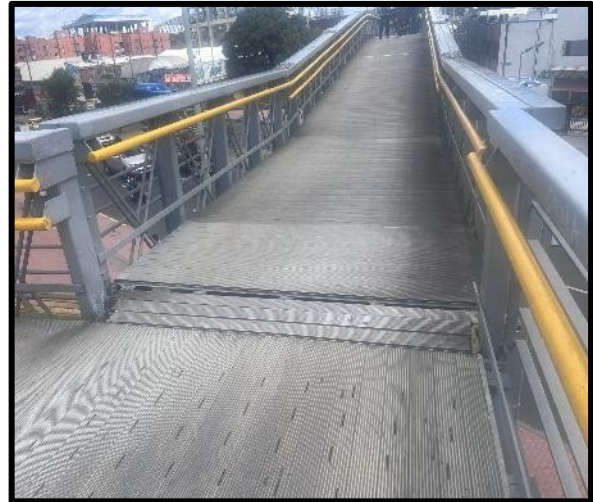
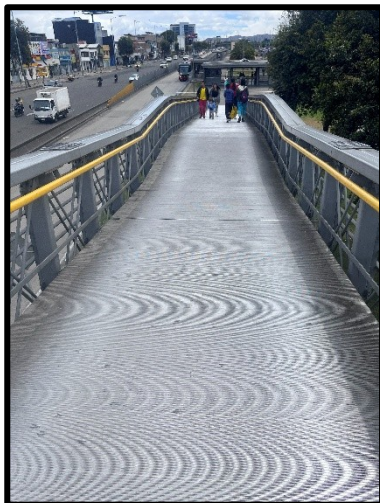
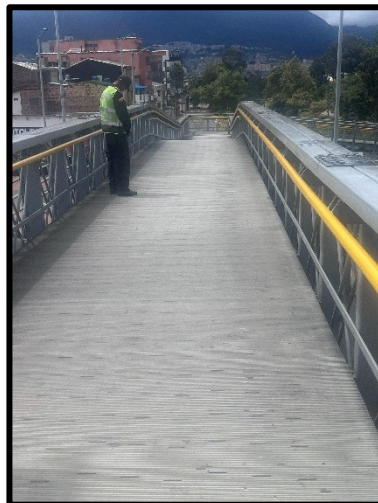
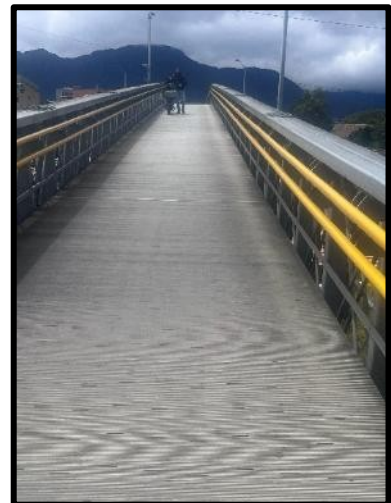
La inspección del puente identificado con PK\_ID 24.119.249, ubicado en la Av. NQS con Diagonal 10 Sur sobre la avenida NQS, revela la falta de láminas de aluminio ranurado en el piso de acceso a la rampa costado occidental a causa de actos de vandalismo. Este daño deja la estructura metálica expuesta y genera un hueco al vacío que pone en riesgo a los peatones que utilizan el

puente. En las demás fotografías se observa que el resto del piso de aluminio mantiene su continuidad y adherencia sin otros faltantes. Además, las barandas metálicas de seguridad de color amarillo se encuentran completas y estables a ambos lados de la estructura. El registro también evidencia el tránsito activo de peatones, ciclistas y personal de vigilancia, lo que confirma que el puente es usado continuamente por la comunidad.

Debido a la falta de láminas en la rampa de acceso y al riesgo que esto representa para los transeúntes, la entidad priorizará esta estructura en el contrato de brigada de puentes peatonales para su intervención y mantenimiento. No obstante, a pesar de ser una acción prioritaria para garantizar la seguridad en el sector, su atención se deberá programar formalmente dentro de los cronogramas técnicos y operativos del contratista para ejecutar la reparación.
