**REF:** Respuesta al radicado IDU No. 202652601412252. Respuesta descargos y programación Visita de Verificación de Reparaciones. Póliza No. 8002003815 Certificado No. 14. Contrato IDU 1691 de 2020

### **Daño 1-5 (CIV 13002521)**

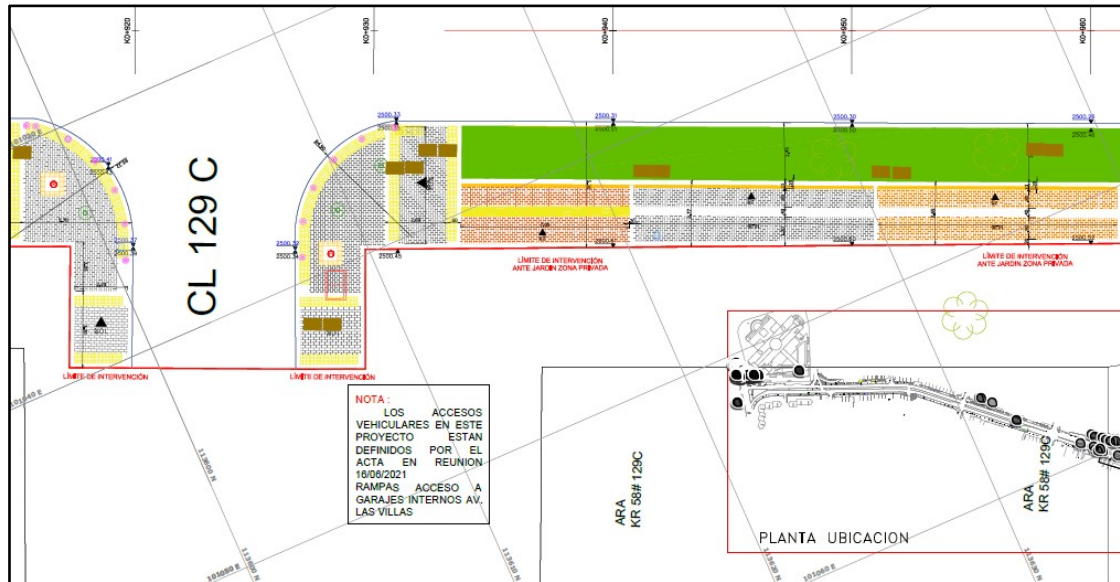
Plano record - PL-UR-EP-GP1-NO-15

En relación con este daño, si bien los soportes allegados inicialmente basados en las cantidades registradas en el formato FO-CI-70 sugieren que la caja afectada no fue objeto de intervención, surgen dudas ya que el límite de intervención del contrato incluía todo el andén, según se registra en el plano record PL-UR-EP-GP1-NO-15 (se adjunta imagen). Dado lo anterior, se requiere que el contratista allegue un soporte documental adicional que permita establecer de manera concluyente que la caja que presenta el daño se encuentra por fuera del alcance de las obras entregadas y garantizadas, lo anterior, con el fin tener certeza sobre el tema y proceder con la exclusión de este elemento del amparo de estabilidad, si es el caso.

Finalmente, se solicita la complementación de los descargos para el daño 2-6 los cuales deberán ser radicados en la Entidad dentro de los 15 días calendario siguientes al recibo de la presente comunicación. Se programa la visita de verificación de reparaciones para el martes 3 de noviembre de 2026, hora 8:45 am, punto de encuentro Ac 63 No.45-10.
