**REF:** Envío Respuesta Al Radicado Número 202652601561412 del 22 de septiembre del 2026 - Radicado Concejo de Bogotá No. 2026001169N - Carrera 113 con Calle 75 - Localidad de Engativá

- 1. Realizar una inspección técnica al sector de la Carrera 113 con Calle 75 para verificar el estado actual del pavimento y emitir el diagnóstico correspondiente.**

En atención a su solicitud, este Instituto realizó visita de inspección el pasado 01 de octubre de 2026, con el propósito de evaluar las condiciones actuales de la infraestructura vial y verificar los hechos expuestos en la petición. Durante el recorrido de inspección se efectuó el registro fotográfico del corredor vial y de la intersección objeto de consulta, los cuales se presentan a continuación:

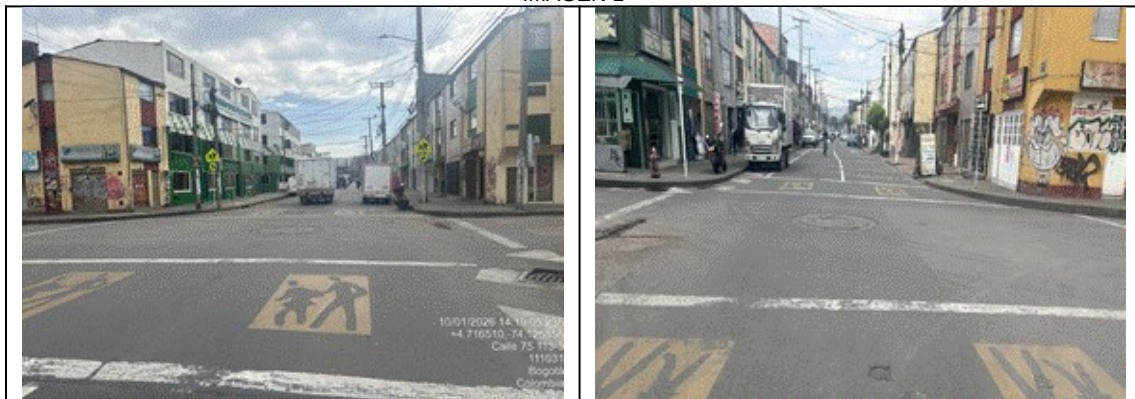
IMAGEN 1

Como resultado de la verificación efectuada, se constataron deterioros en la capa de rodadura del pavimento en la intersección de la carrera 113 con calle 75, en consecuencia, se evaluarán los daños para programar la intervención que resulte necesaria, mediante actividades de reparcheo y considerando que las rutas de desvío actualmente habilitadas están asociadas a las intervenciones de contratos en ejecución en la zona de interés.

**Respuesta:** Como se informó en la respuesta al numeral 1, el tipo de intervención requerida en la vía para atender su estado actual es Reparcheo.

**Respuesta:** La evaluación y posterior intervención del segmento vial de la intersección de la Carrera 113 con Calle 75 se realizará una vez finalizada la ejecución de la obra correspondiente al contrato IDU 2404-2024, momento en el cual se verificarán en campo los puntos que requieran intervención para su atención.
