INFORME FINAL DE AUDITORÍA DE DESEMPEÑO

INSTITUTO DE DESARROLLO URBANO - IDU

PROGRAMA DE MANTENIMIENTO VIAL (PROGRAMA POR UNA BOGOTÁ SIN HUECOS: (CALLE 161 – AUTOPISTA NORTE – CALLE 170 – AVENIDA NQS – AV. VILLAVICENCIO – AVENIDA CARACAS Y CONVENIO CON UMV).

CÓDIGO DE AUDITORÍA 92

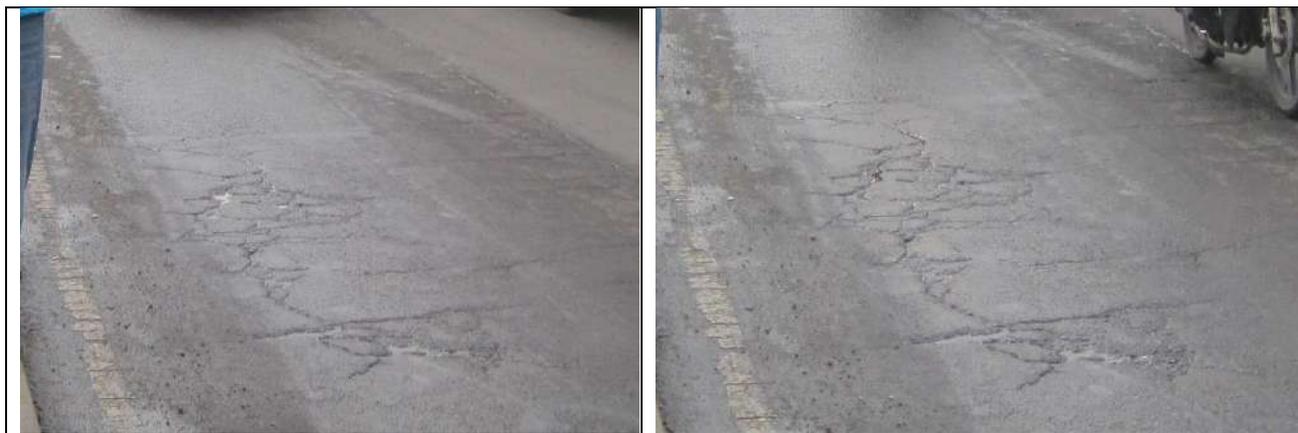
En el acta de terminación presentada por la interventoría la cual realizó inspección visual de la intervención B.261-3, con una un área de 2.8 m2 se evidenció el desprendimiento de la MD12 y en visita administrativa se corroboró lo mencionado por lo tanto se hace necesario que el contratista realice las correspondientes correcciones.

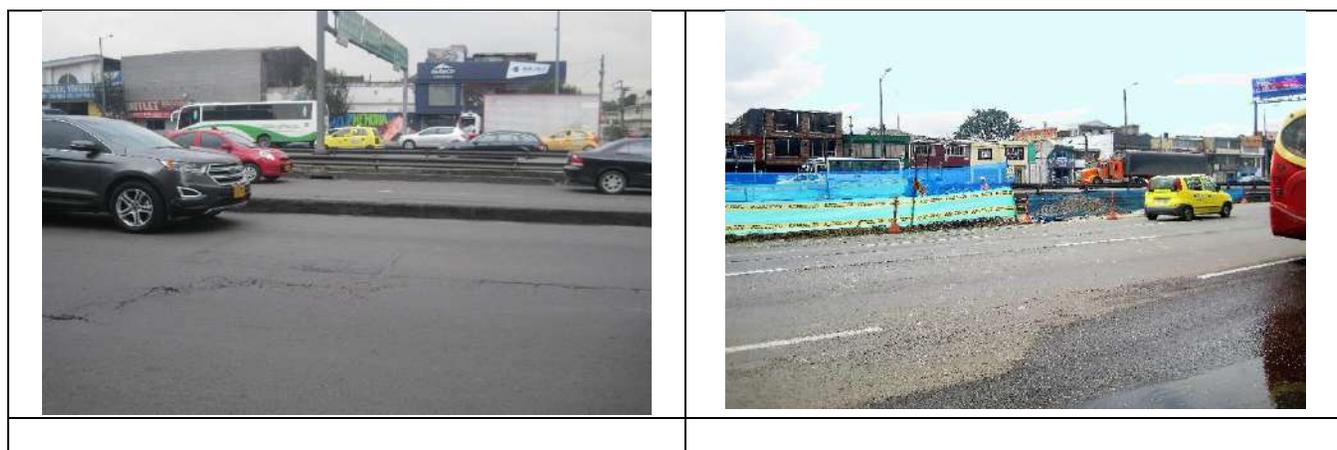
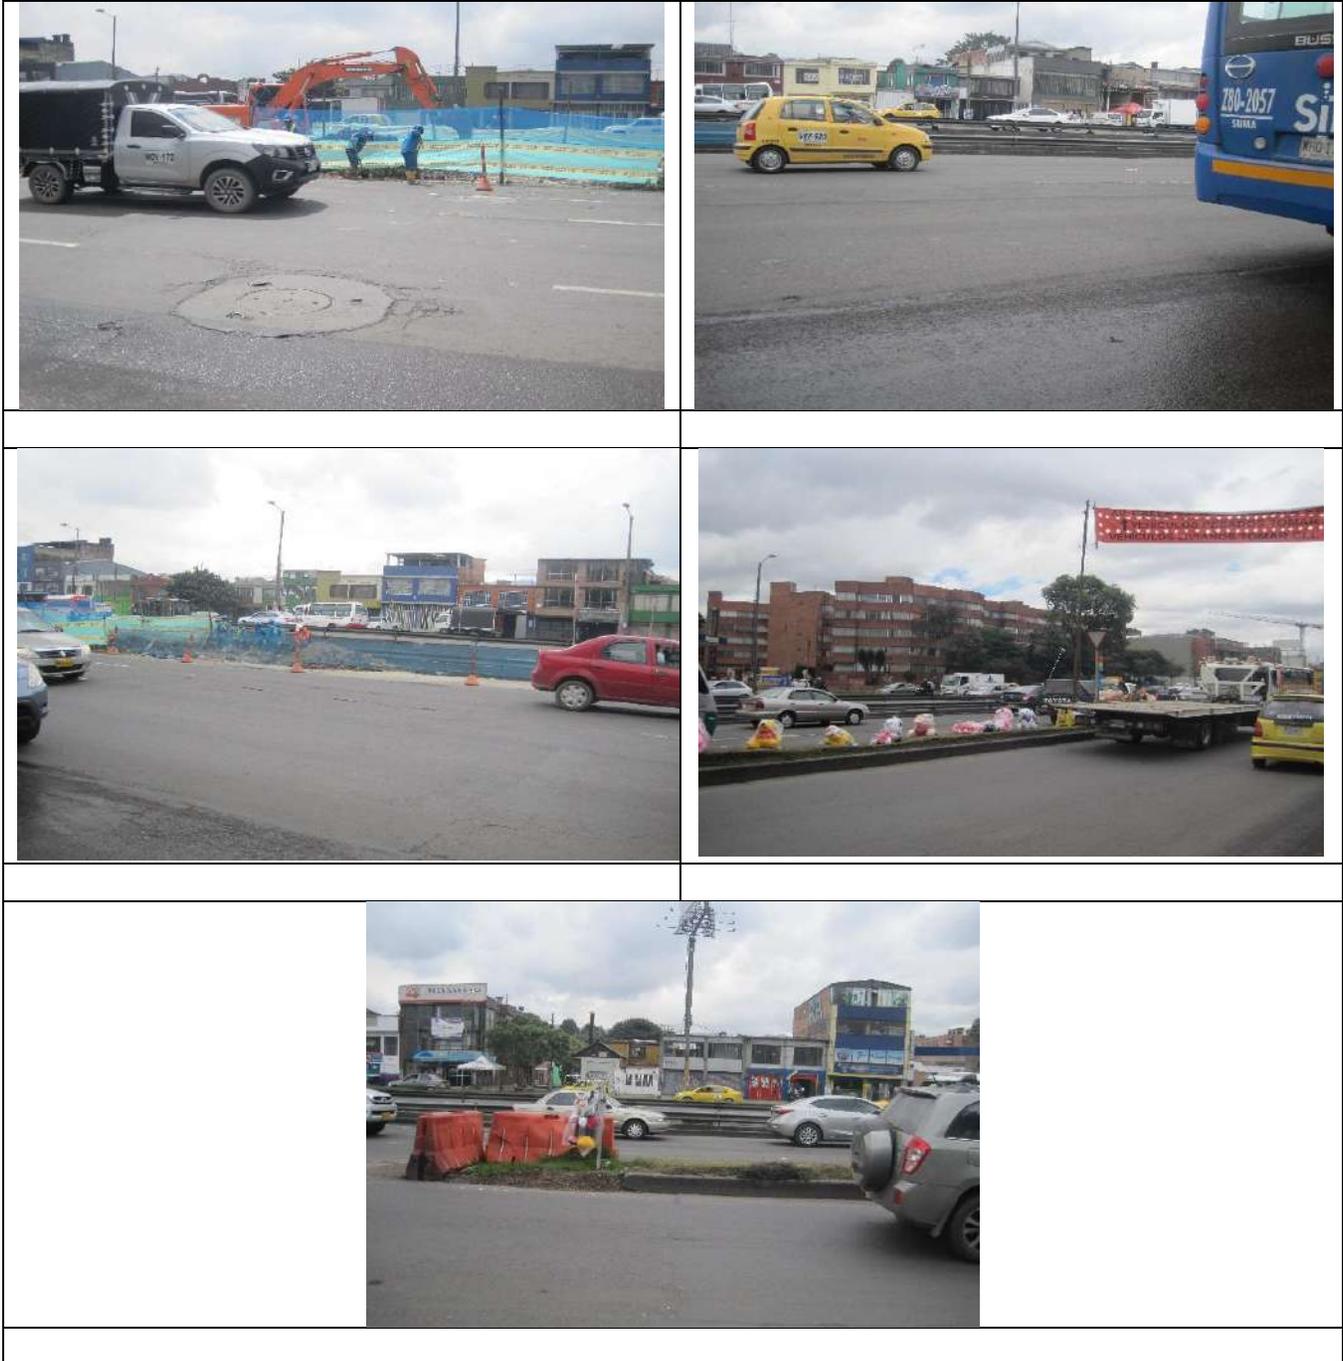
### **CORREDOR 2. AV. BOYACÁ ENTRE CALLES 63 F Y 64 F – INTERVENCIÓN No. B 226**

Se realiza inspección visual de la intervención B.226, la cual tiene un área de 659.68 m2 y está en observación por parte del interventor por el cumplimiento parcial de los ensayos de laboratorio. En terreno se observa que la intervención no presenta falla superficial y lo intervenido se encuentra en servicio actualmente.

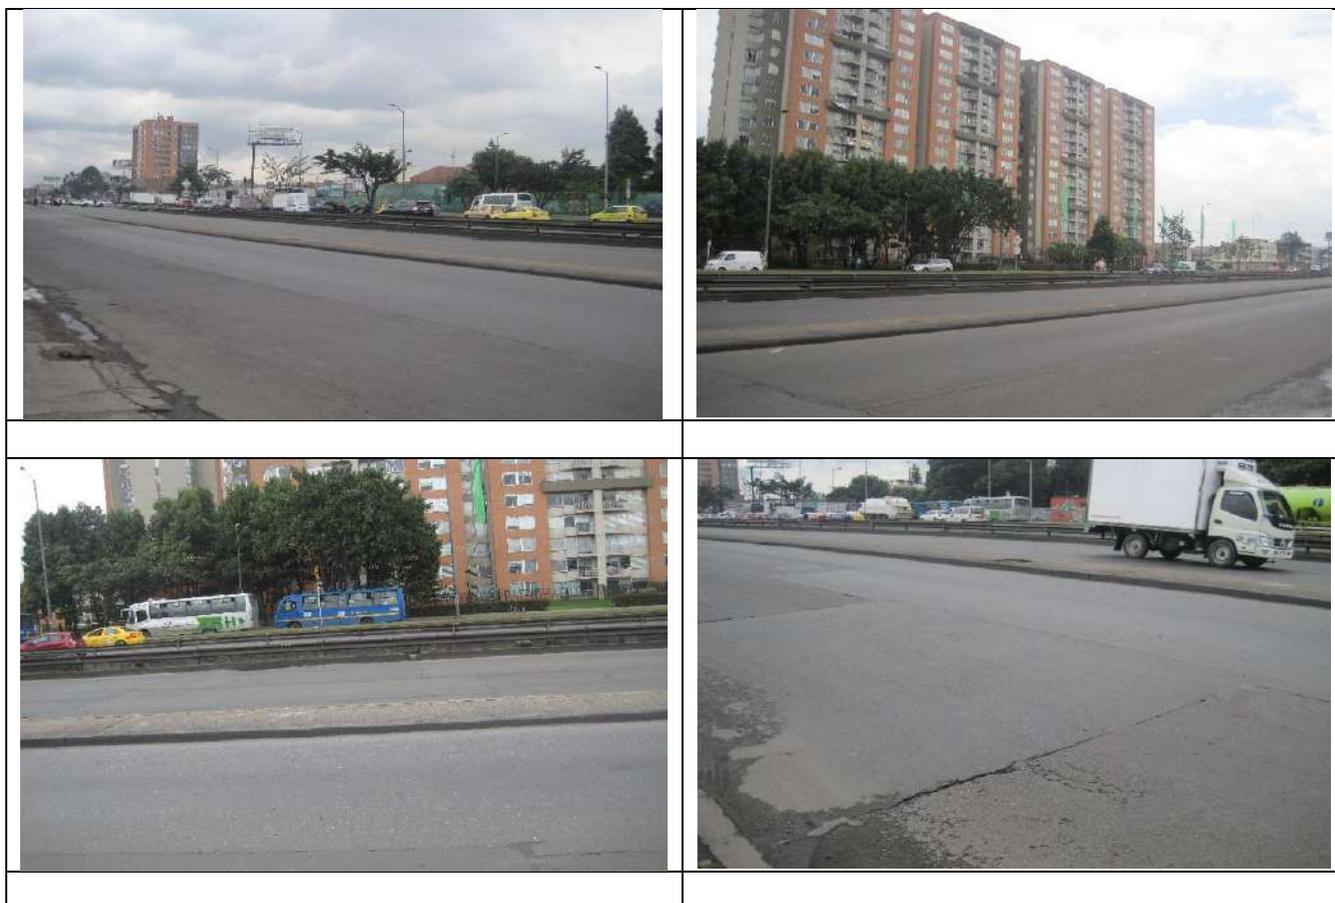
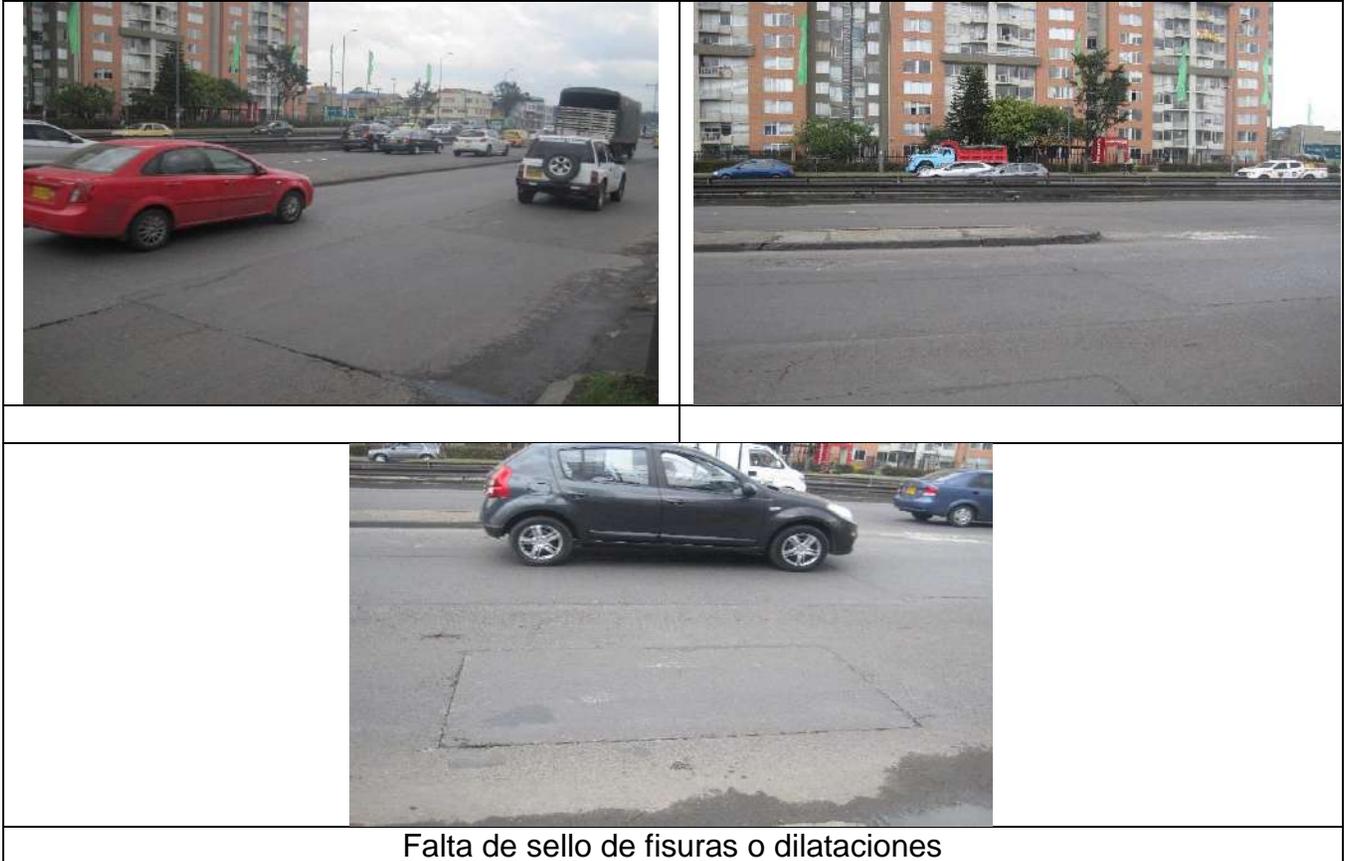
**CORREDOR 2. AV. BOYACÁ ENTRE CALLES 66A Y 68B  
- INTERVENCIÓN No. B 293 / B-295-1**

Se realiza inspección visual de la intervención B.293, la cual tiene un área de 19.36 m<sup>2</sup> y está en observación por parte del interventor por el incumplimiento de un ensayo de laboratorio. En terreno se observa que la intervención no presenta falla superficial y lo intervenido se encuentra en servicio actualmente.

La intervención B.295-1 tiene un área de 2.99 m<sup>2</sup> y está en observación por parte del interventor por el cumplimiento parcial de los ensayos de laboratorio. En terreno se observa que la intervención esta sin falla superficial, pero no se aprecia el sello de la junta.

Falta de sello de fisuras o dilataciones

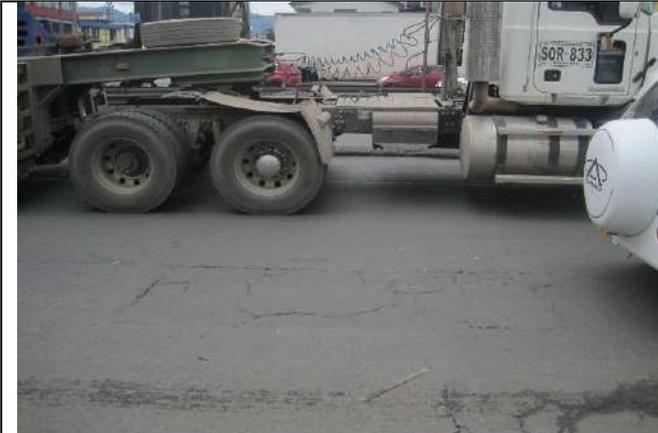
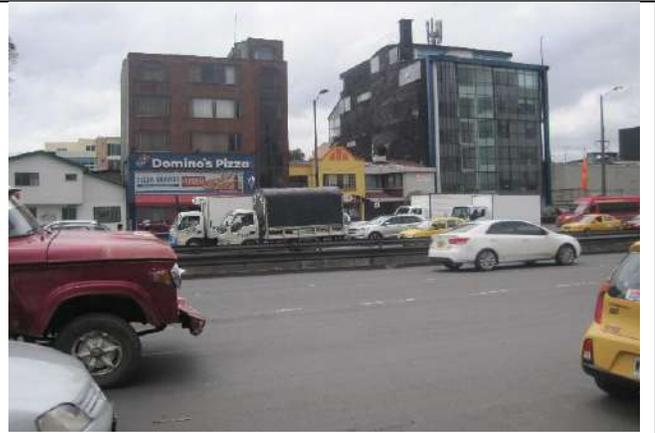
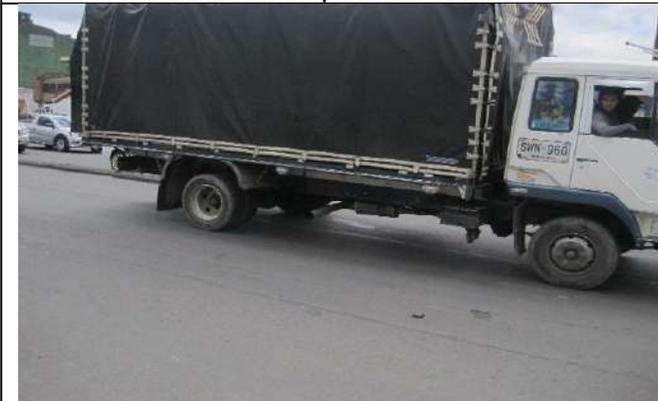
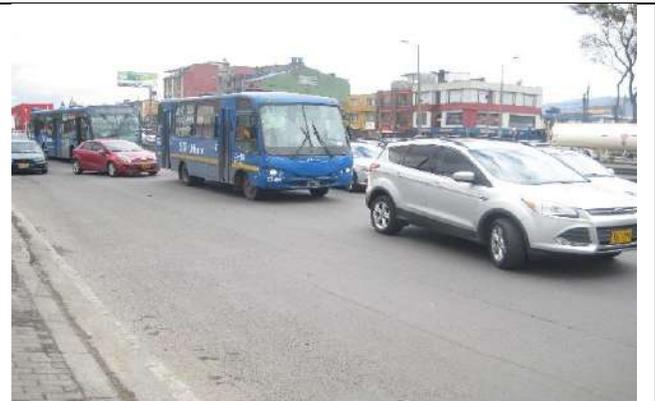
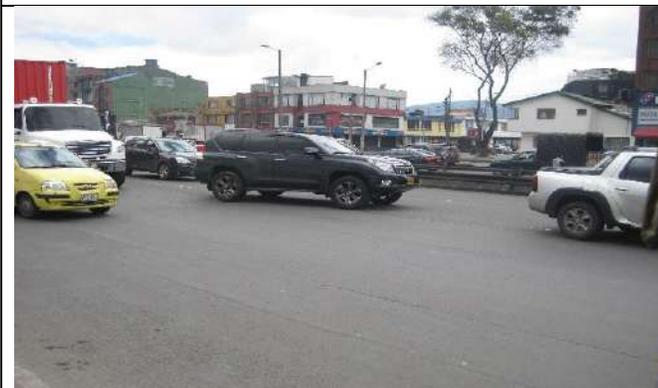
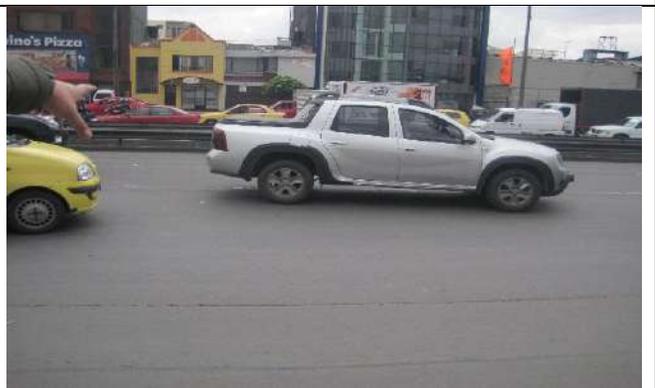
En el acta de terminación se especifica que los parches cuya intervención son la B 248-3 y B250-1, se ejecutaron bajo lluvia por lo cual no se cumple con lo establecido en la norma y se solicitó la demolición y reconstrucción de los mismos. En obra se evidenció que los parches ejecutados en este sector están en servicio y no presentan fallas superficiales, a lo cual se pregunta si se realizó la reconstrucción de estas intervenciones. Al respecto el interventor informa que este parche “no ha sido recibido por Interventoría, ni es objeto de pago debido a que se ejecutó en la jornada de lluvia del 28/10/2017, no cumple lo descrito en las especificaciones técnicas de IDU.”

Presencia de piel de cocodrilo

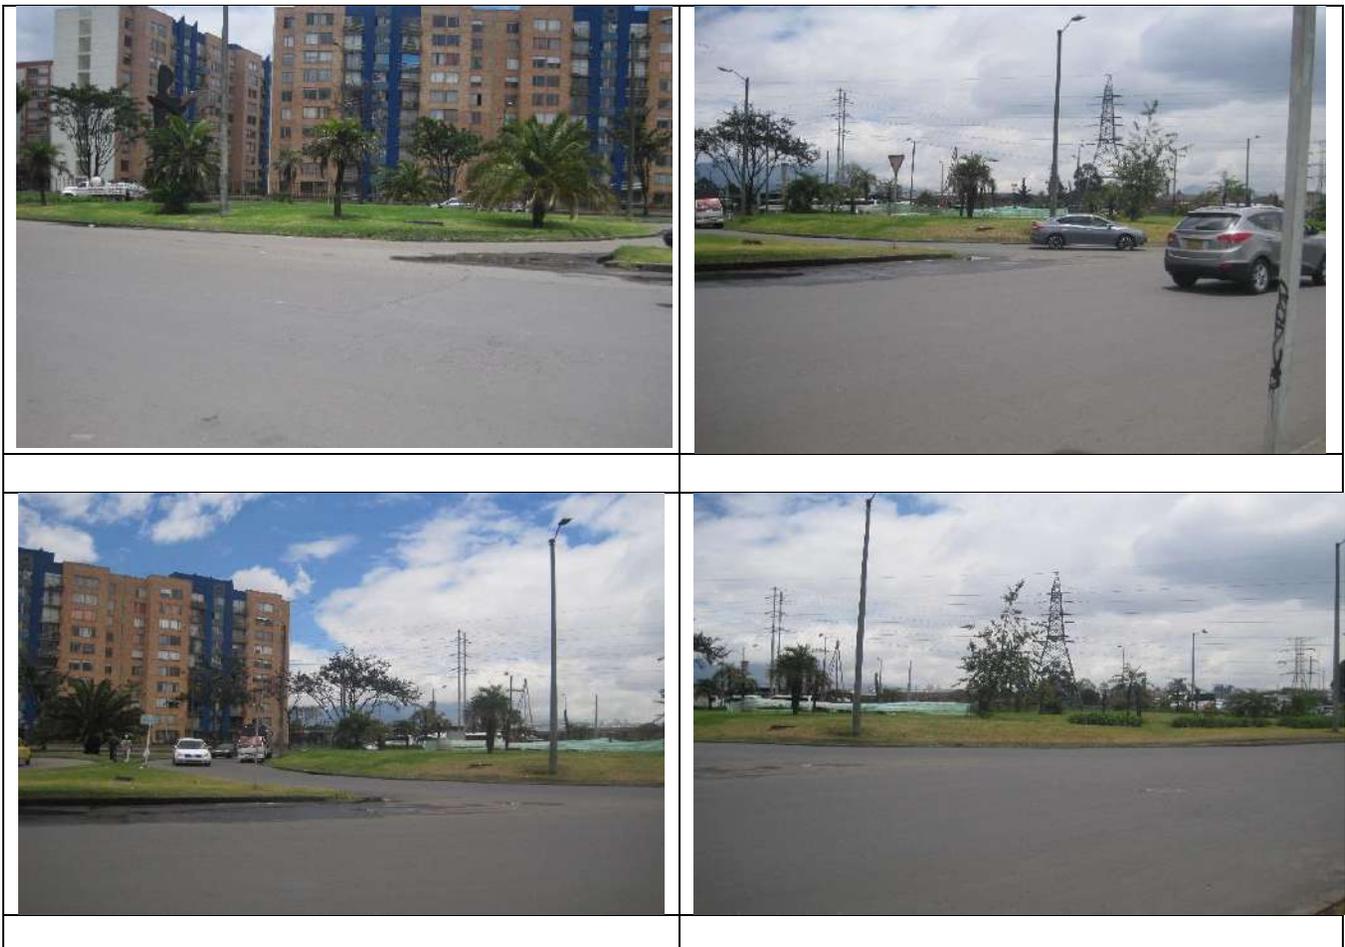
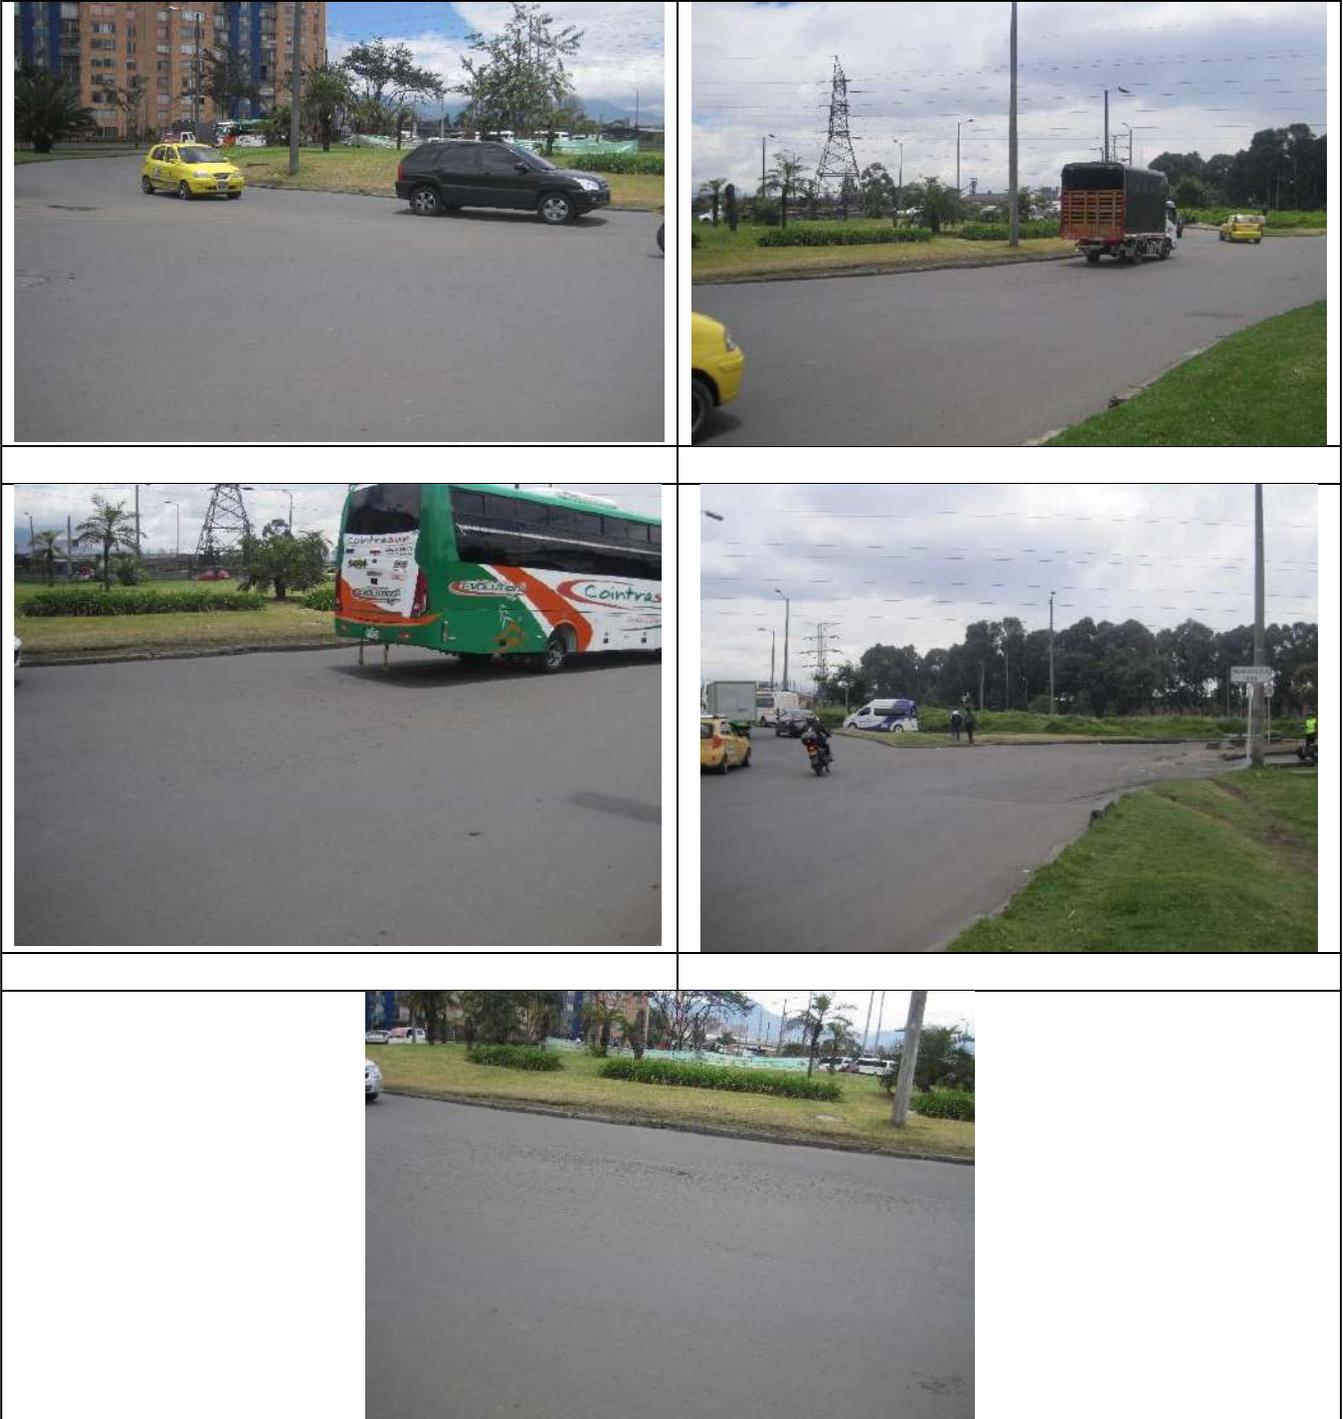
## **GLORIETA TERMINAL DE TRANSPORTES DE BOGOTÁ – INTERVENCIÓN No. ZFZ-C66**

Por último, se realiza la visita a la intervención ZFZ-C66 con un área intervenida de 323.90 m<sup>2</sup> y el cual no ha sido recibido por parte del interventor, teniendo en cuenta que días después de ejecutado, se presentaron fallas y fisuramientos en varios sectores del área intervenida. Realizada la inspección ocular en la visita se puede observar que efectivamente el parche presenta piel de cocodrilo en el eje central de la glorieta y actualmente se encuentra en servicio esta intervención, por lo anterior con el paso del tiempo, estas fallas se incrementaran en la totalidad del área intervenida.

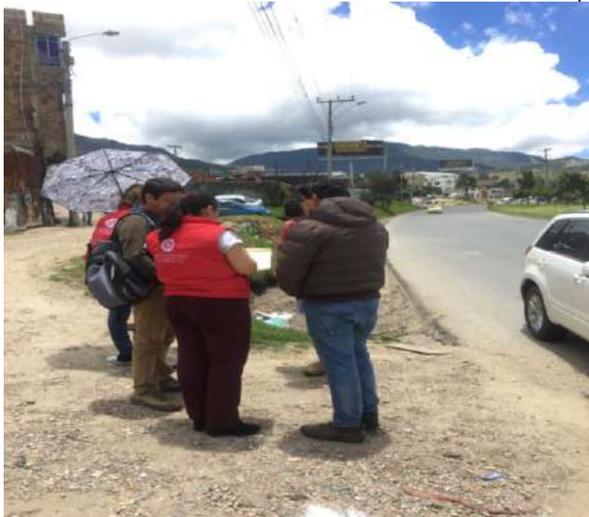
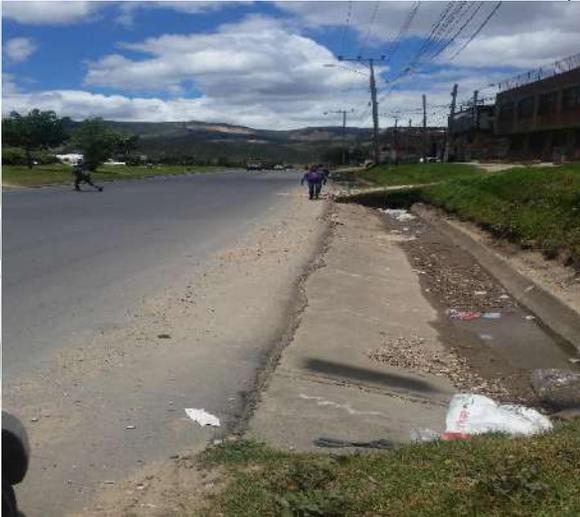
<p>Avenida Boyacá - Tramo 7 Av. Villavicencio - Auto Llano</p>	<p>Avenida Boyacá - Tramo 7 Av. Villavicencio - Auto Llano</p>

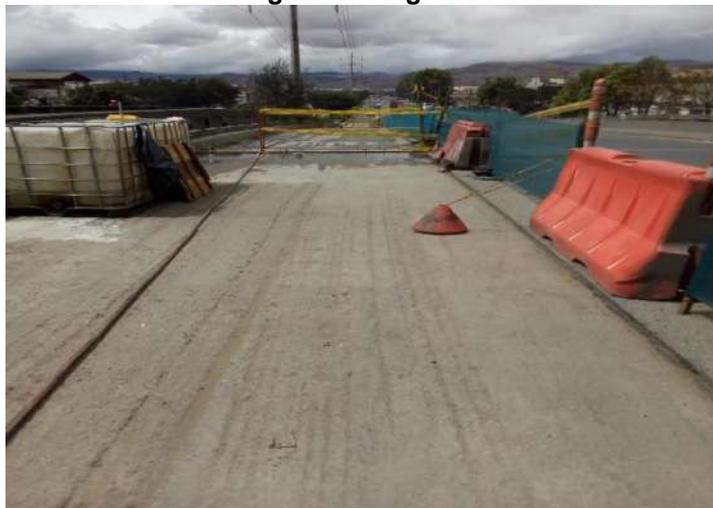
El puente de la Av. Boyacá por Av. Ciudad de Quito (costado oriental) donde se aprecia que se está interviniendo el carril occidental del puente.

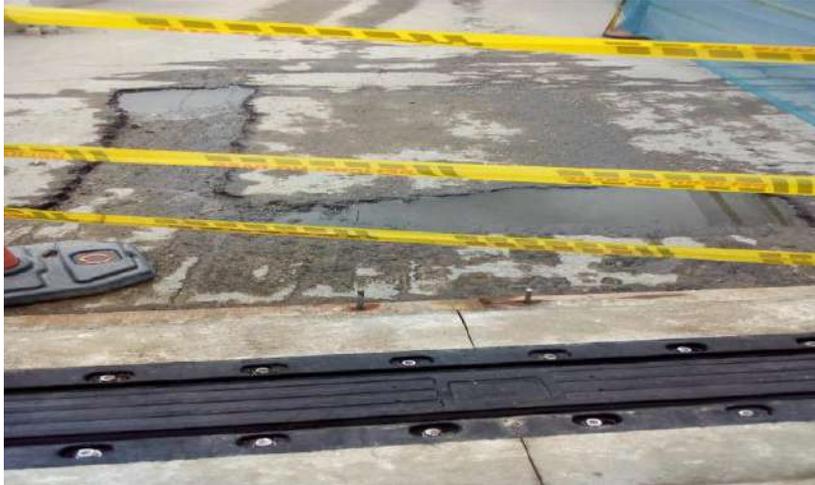
Se evidenció el grado de deterioro en que se encuentra este puente vehicular, no obstante se han intervenido las juntas que anteriormente eran de metal los cuales afectaban los vehículos al pasar.

Adicionalmente el IDU realizó el sello de grietas internas de la estructura mediante la inyección de la resina epóxica, así como adelantó el fresado de la carpeta asfáltica en uno de los carriles del puente (ver foto N° 1) y el cambio de juntas metálicas por juntas elastomérica (Ver Foto N° 2).

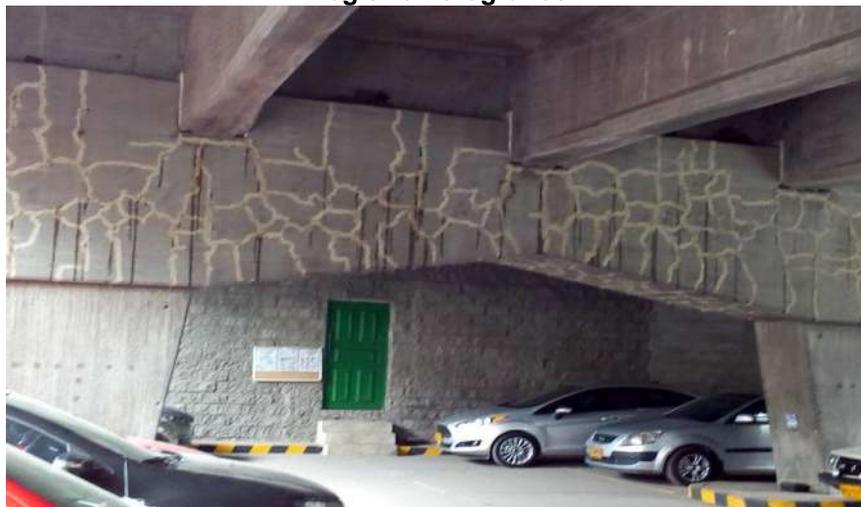
Sello de grietas en la estructura

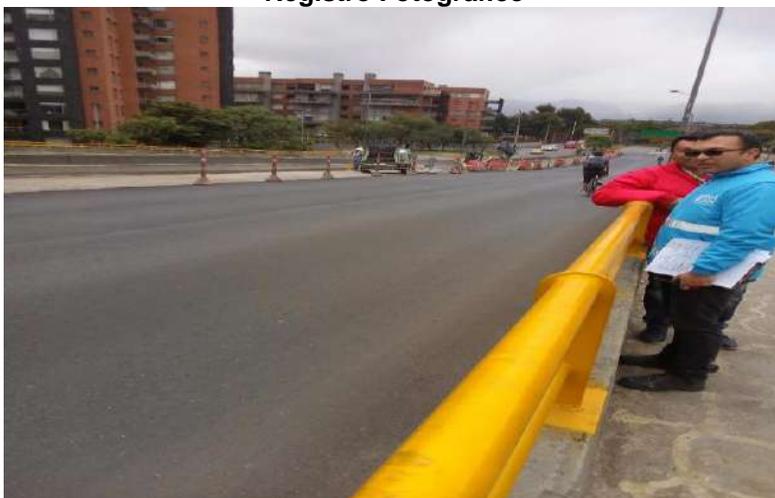
En visita de obra practicada el día 4 de septiembre de 2018, al puente de la Av. Boyacá con Av. La Esperanza (costado sur), se evidenció que se está trabajando la calzada norte, donde se intervinieron dos de los tres carriles del puente.

Cambio de carpeta asfáltica puente Avenida Boyacá con Avenida la Esperanza.  
Fuente: Equipo auditor, Dirección Sectorial de Movilidad, Contraloría de Bogotá D.C.

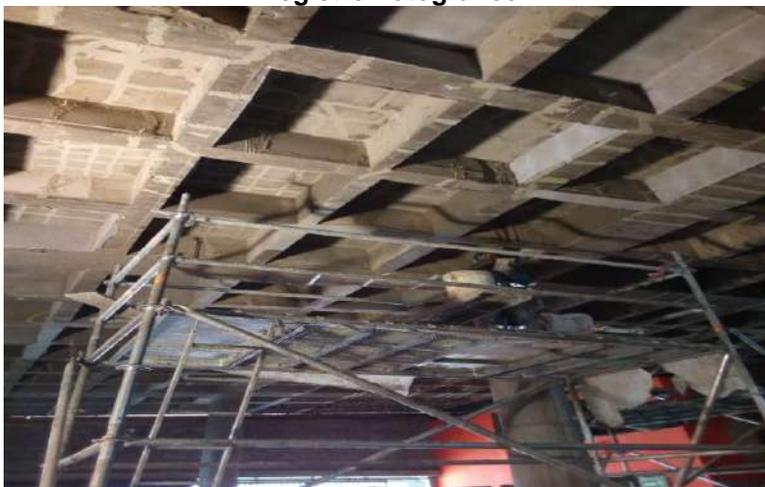
Sello de grietas puente Avenida Boyacá con Avenida la Esperanza.  
Fuente: Equipo auditor, Dirección Sectorial de Movilidad, Contraloría de Bogotá D.C.

De igual forma se adelantaron trabajos de sellamiento de fisuras, pintura de barandas y cambio de placas de aproximación de los carriles terminados. Se puede constatar que a la fecha, presenta un avance del 50% y se tiene previsto terminar en tres meses, con una garantía de 5 años.

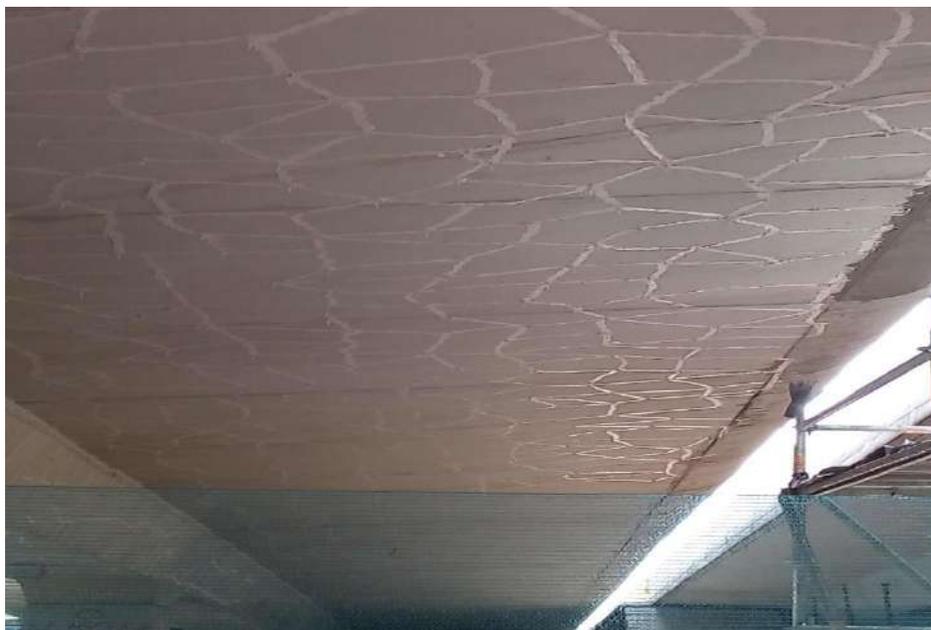
En este puente de la Av. Boyacá con Av. Jorge Eliécer Gaitán (central sur), se informó por parte del IDU, que el alcance del contrato para este puente consiste en la ejecución de la parte inferior del mismo, con el sellamiento de fisuras y no se incluye el cambio de la carpeta asfáltica superior.

Sello de grietas puente Avenida Boyacá con Avenida Jorge Eliecer Gaitán.  
Fuente: Equipo auditor, Dirección Sectorial de Movilidad, Contraloría de Bogotá D.C.

Este puente solo tiene un avance de obra del 5%, toda vez que iniciaron el día 21 de agosto de 2018, presentando como fecha de terminación en tres meses después (noviembre 20 de 2018), con una garantía de estabilidad de cinco años.

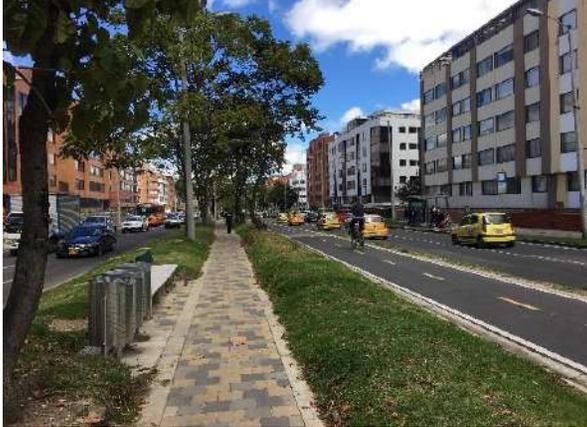
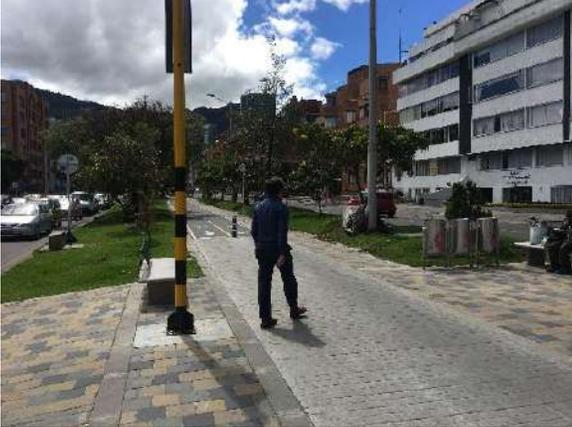
**REGISTRO FOTOGRÁFICO  
CICLO RUTA 116 ENTRE CRA. 11 Y 50**

<p>Intervención del espacio público con Sendero peatonal y una cicloruta paralela entre Carrera 11 hasta Carrera 14.</p>	<p>Intervención del espacio público y cicloruta</p>

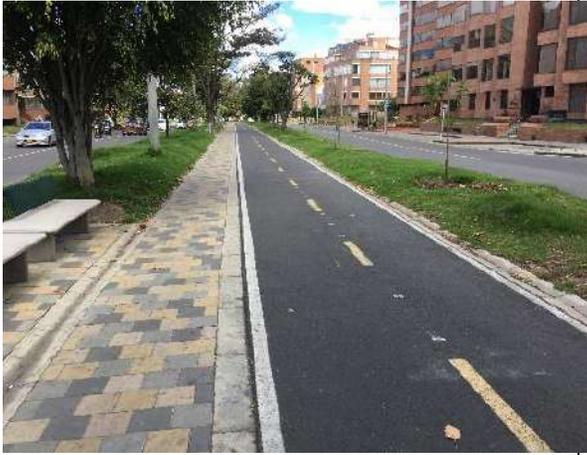
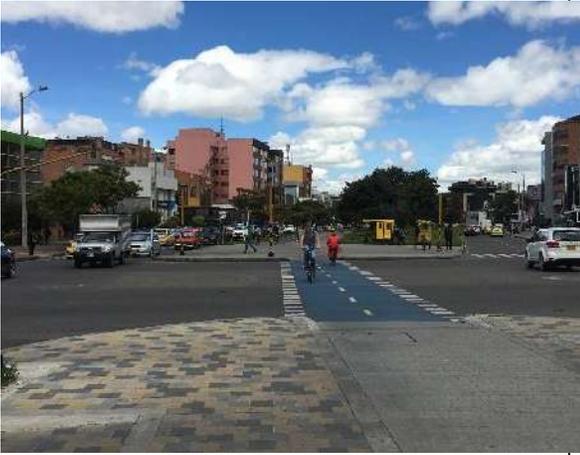
<p>Intervención del espacio público con Sendero peatonal y una cicloruta paralela entre Carrera 11 hasta Carrera 14.</p>	<p>Conectividad de la cicloruta entre calles</p>

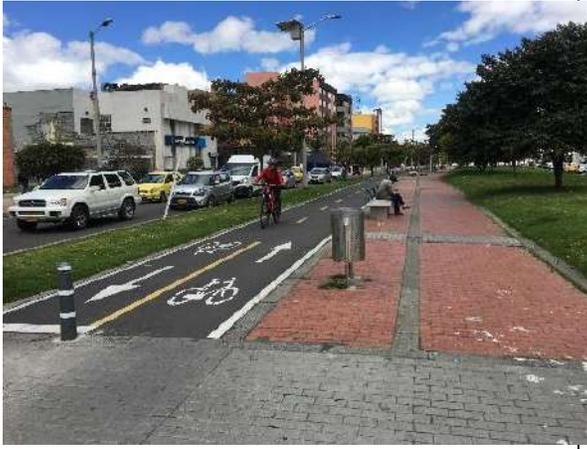
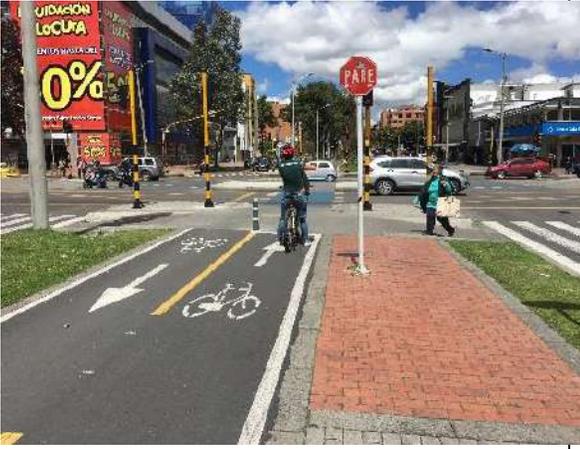
<p>Intervención de rehabilitación en la cicloruta existente entre Carrera 15 hasta la Carrera 19.</p>	<p>Intervención de rehabilitación en la cicloruta existente entre Carrera 15 hasta la Carrera 19.</p>
