REFERENCIA: Informe de auditoria interna integrada ciclo 2015 proceso de Gestión Ambiental, calidad y SYSO

**INSTITUTO DE DESARROLLO URBANO
OFICINA DE CONTROL INTERNO
CICLO DE AUDITORÍAS INTERNAS DE CALIDAD 2015
INFORME DE AUDITORÍA AL PROCESO DE GESTIÓN AMBIENTAL, CALIDAD
Y S&SO AL CORTE DEL 31 DE OCTUBRE DE 2015.**

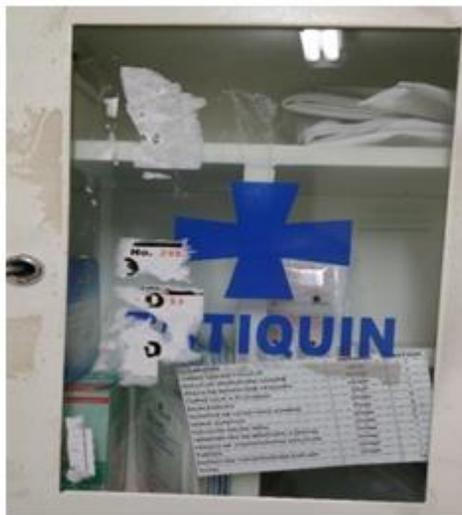
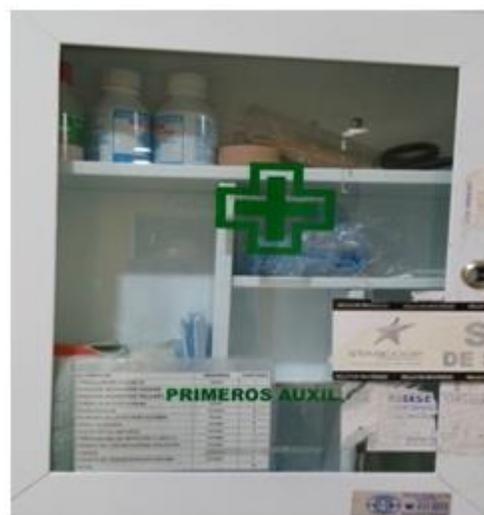
Botiquines Calle 20

- De acuerdo con la revisión física practicada a las sedes del IDU: Calle 20, Calle 22 y Alcázares, se evidenció que los botiquines y algunas camillas ubicados en los pisos 6, 7, 4 y 8 de la Sede Calle 20, y los ubicados en alcázares no cumplen con los requerimientos establecidos en el Plan de Emergencias y Contingencias IDU para todas las Sedes, como se muestra en las siguientes imágenes. Por otra parte en el piso 1 de la sede Calle 22 del IDU en la nueva Oficina de Atención al Ciudadano, no se evidenció botiquín, camilla rígida ni punto ecológico.

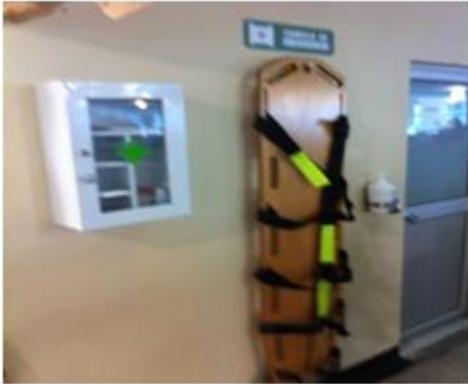
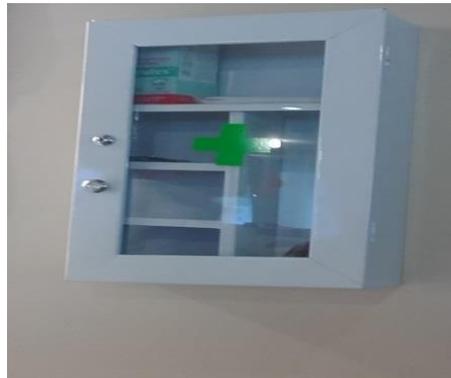
Se observan camilla rígida en madera, la cual no se está cumpliendo con lo establecido en la Resolución N°9279 de 1993, parte 62, VIII Camilla. Así mismo, se evidenció que los botiquines no contienen los insumos requerido y exigidos dentro del Plan de emergencias y contingencias para las diferentes sedes del IDU

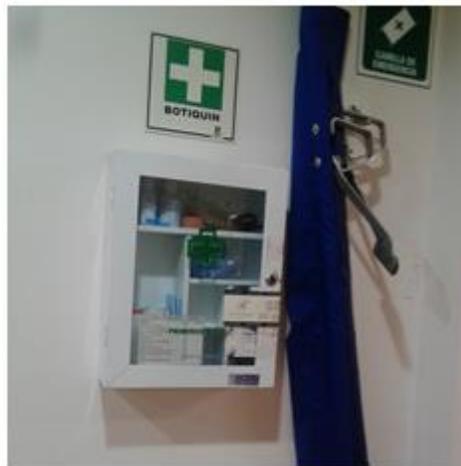
Camilla Lona piso 6 sede calle 20.
Botiquín incompleto.

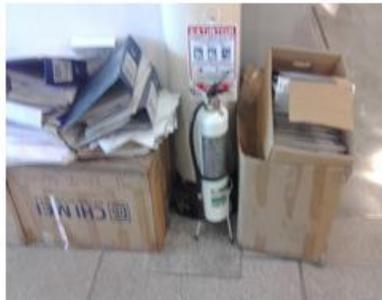
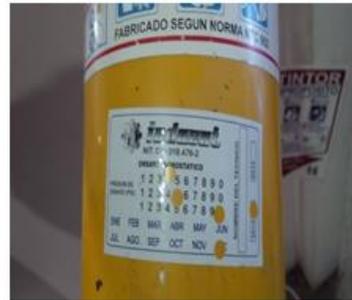
Alcázares piso 2

De acuerdo con la inspección realizada por el grupo Auditor, a las sedes Calle 22 piso 1, Calle 20 pisos 4, 5, 6, y 8 y Alcázares, piso 2, se encontraron extintores vencidos y su última fecha de recarga data de noviembre de 2014; igualmente, se encontraron extintores obstruidos por cajas y papel (Alcázares), lo que puede generar riesgo en caso de atender una emergencia.

Se considera importante aclarar, que la Subdirección Técnica de Recursos Físicos, durante y posterior a la reunión de cierre de la auditoría, suministró a la OCI soportes y registros que evidencian la gestión de desmontar algunos extintores en razón a la renovación de aquellos que estaban vencidos entre el 9 y 13 de noviembre de 2015, razón por la cual durante la ejecución del ciclo de auditorías, se evidenciaron las deficiencias presentadas.

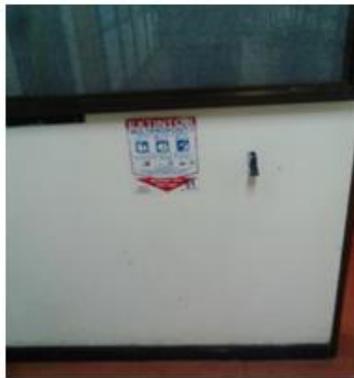
Calle 20 piso 6.

Por otra parte, en los pisos 4 y 6 de la Calle 20, fueron encontrados avisos informativos dando cuenta de ubicación de extintores, pero estos físicamente no se encuentran en el sitio anunciado, lo anterior incumpliendo la normatividad aplicable NTC 2885 del 2009 y NFPA 10 numeral 6.1.3. En donde se presenta la importancia de que se ubiquen en lugar visible, en sus respectivos soportes.

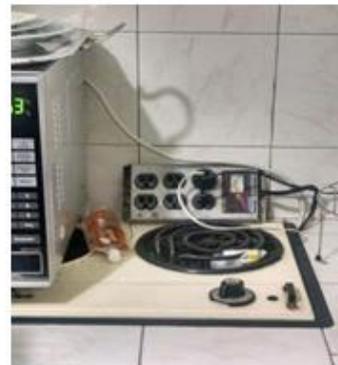
Sede calle 20 Cafetería 4° Piso

En la cafetería del piso 4 de la sede calle 20, se evidenciaron conexiones eléctricas con riesgo eléctrico alto, dado que con una sobrecarga se puede generar una situación de emergencia.
