REFERENCIA: Envío Informe Final de Auditoría de Calidad al Proceso de Gestión Predial

**INSTITUTO DE DESARROLLO URBANO
OFICINA DE CONTROL INTERNO
CICLO DE AUDITORÍAS INTERNAS DE CALIDAD 2015
INFORME DE AUDITORÍA AL PROCESO DE GESTIÓN PREDIAL AL CORTE DEL 31
DE OCTUBRE DE 2015**

Se adelantó visita de inspección a los predios destinados a la ampliación de la Avenida José Celestino Mutis entre la Avenida Boyacá y la Avenida de la Constitución, el 05 de noviembre de 2015, visita de la cual se obtuvo un registro fotográfico que se anexa como evidencia.

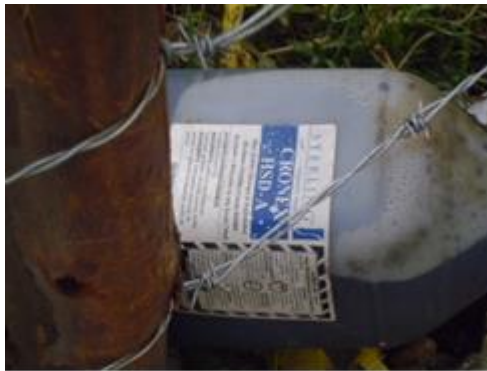
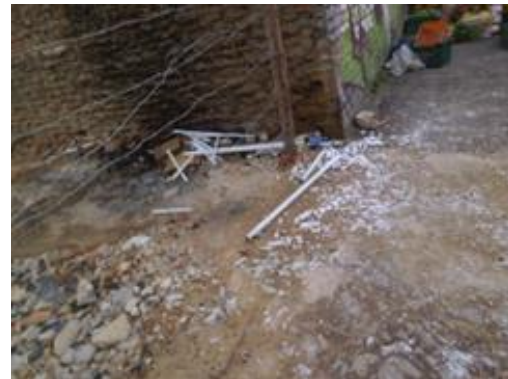
Se evidenció la existencia de residuos de materiales peligrosos no controlados en el proceso de limpieza de los predios demolidos.

De acuerdo con los registros fotográficos anexos se puede verificar la existencia dentro de los predios de luminarias de mercurio rotas y un envase de un elemento químico, situación que no se ha modificado al momento del cierre de la auditoría. Sobre el particular es necesario tener presente que el Instituto tiene vigente un contrato para realizar la limpieza de los predios.

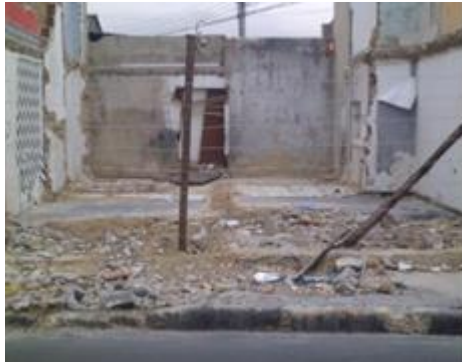
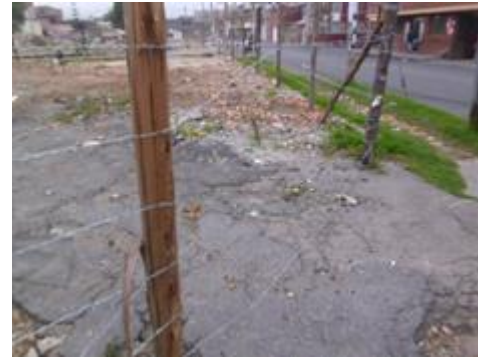
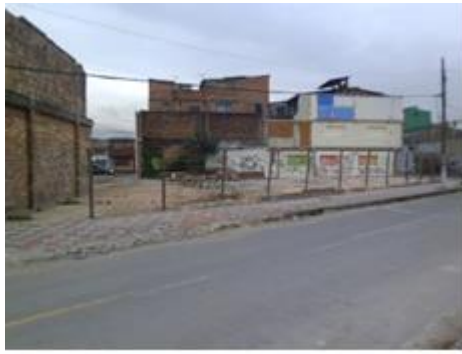
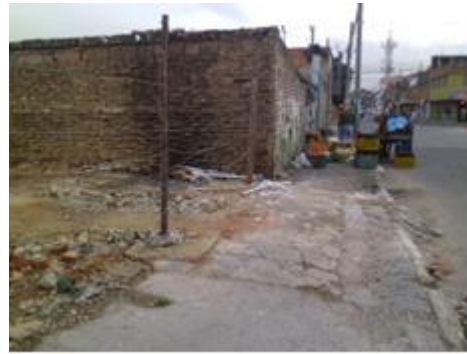
La entidad no documenta el impacto ambiental en sus operaciones de demolición de predios antes que inicien, de igual manera no se pudo evidenciar un protocolo institucional de atención de emergencias para prevenir y atender accidentes industriales que afecten el medio ambiente y la salud humana con ocasión de las demoliciones que realiza el IDU.

Durante entrevista realizada no se evidenció la existencia de un documento institucional que presente el protocolo de prevención y atención de emergencias fruto de la gestión de los contratistas de demolición de obras, adicionalmente se pudo verificar que con la maquinaria se realizaron daños al espacio público que no fueron corregidos, así como la existencia de alambrado sin templar.

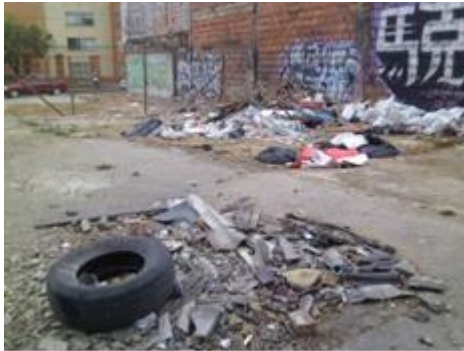
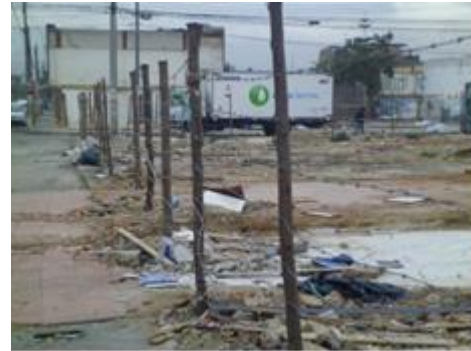
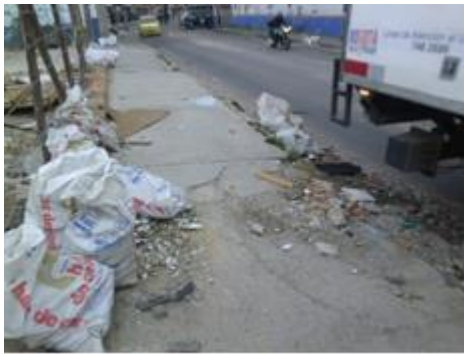
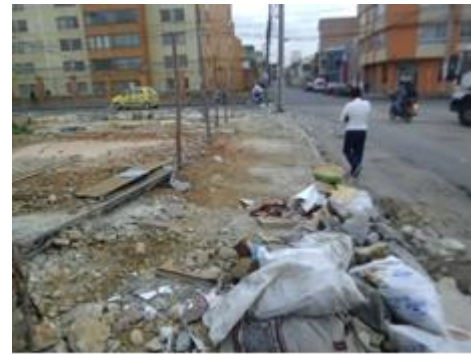
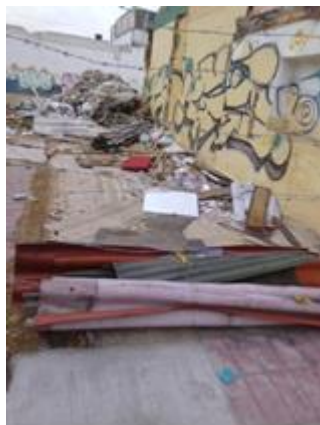
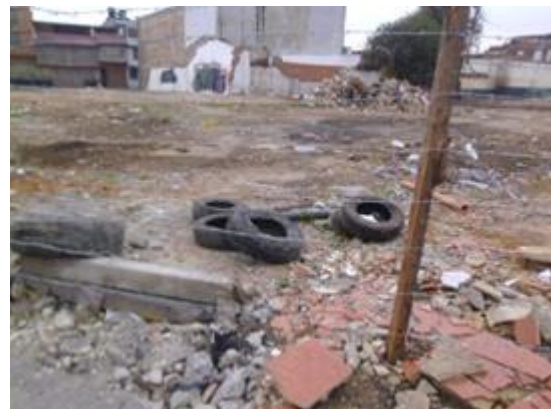
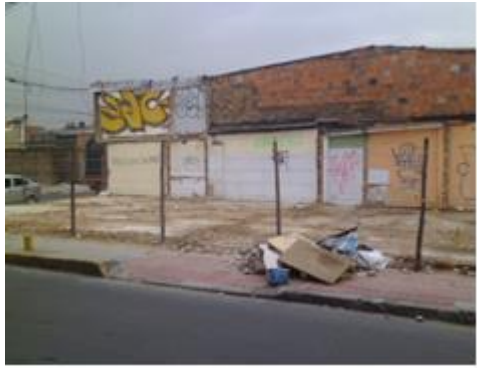
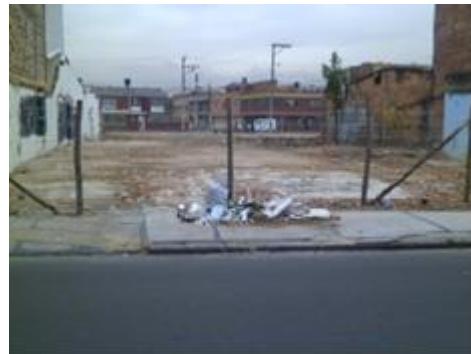
El Instituto no posee mecanismos adecuados para evitar que terceros realicen manejos y disposición inapropiados de residuos sólidos en los alrededores y en los predios que el Instituto de Desarrollo Urbano adquiere para la ejecución de las obras, generando contaminación visual y ambiental con basuras y malos olores, propiciando la proliferación de plagas y roedores, así como la percepción de inseguridad en la comunidad afectada por la gestión predial.

Durante la vista realizada a los predios adquiridos para la ampliación de la Avenida José Celestino Mutis entre Avenida Boyacá y Avenida Constitución, se evidenció la presencia de basuras y escombros que terceros han dispuesto en los predios y el espacio público adyacente a ellos. Se anexa registro fotográfico.
