MEMORANDO

REFERENCIA: Informe preliminar de auditoría Cto 643 de 2015

Como parte de la auditoría al proceso CP-EO-01 "Ejecución de obras"; se seleccionó una muestra de diez (10) contratos, en la que figura el contrato de obra IDU 643 de 2015 y su correspondiente Interventoría, contrato IDU. 561 de 2015, cuyo objeto es la construcción de la vía paralela al canal Boyacá y del espacio público, entre la Av. de la Esperanza y la Calle 25 C Bis, del barrio Modelia Bogotá D.C

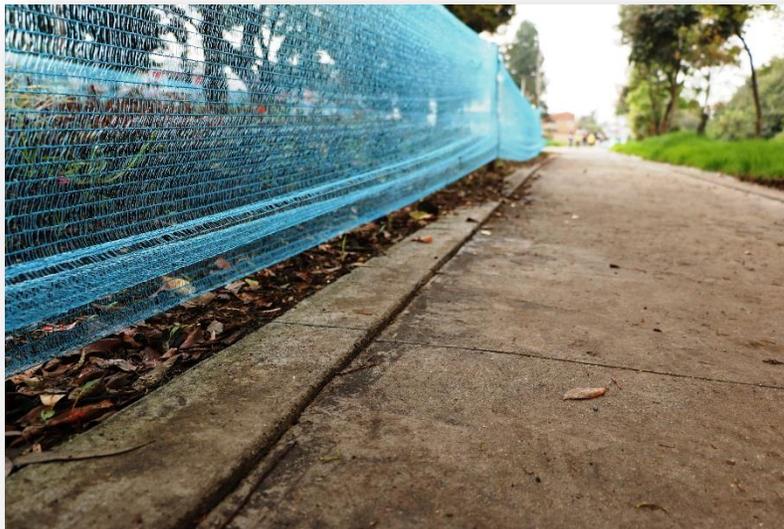
Durante la visita se pudo evidenciar que la profundidad de la caja donde se va a instalar la cinta de caucho para la pista de trote no tiene una profundidad regular. Según lo manifestado por el Ingeniero Galdino Nájera, residente de la obra, la capa de caucho deberá tener 2 centímetros de espesor; sin embargo es evidente en varios tramos de la pista que no se cuenta con esta profundidad.

5. Regularizar la profundidad de la caja para la pista de trote:

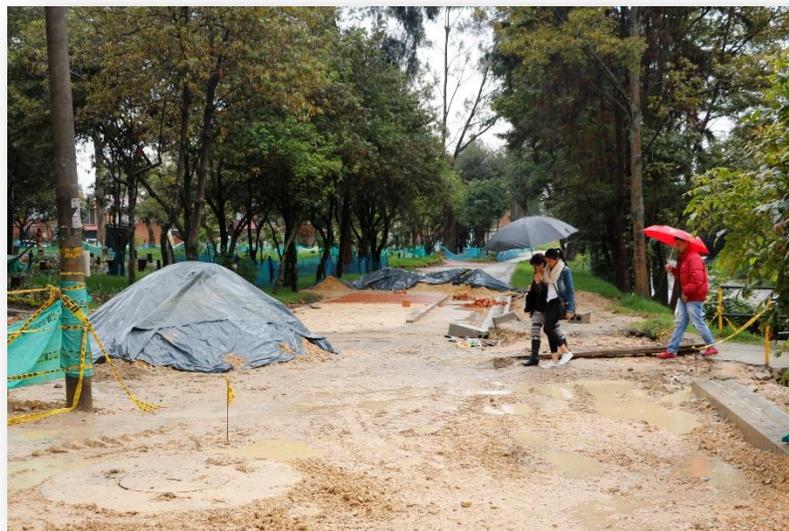
A lo largo de la obra no se evidenció la existencia de senderos peatonales debidamente demarcados, con excepción de frente ubicado sobre la Avenida Rojas.

Lo anterior no da cumplimiento a lo establecido en el Apéndice G numeral 1.1.6. “componente señalización, en el punto donde dice: “Garantizar que las áreas de trabajo estén completamente aisladas de peatones y vehículos”

6. Demarcar y aislar de la obra senderos peatonales claros y seguros:

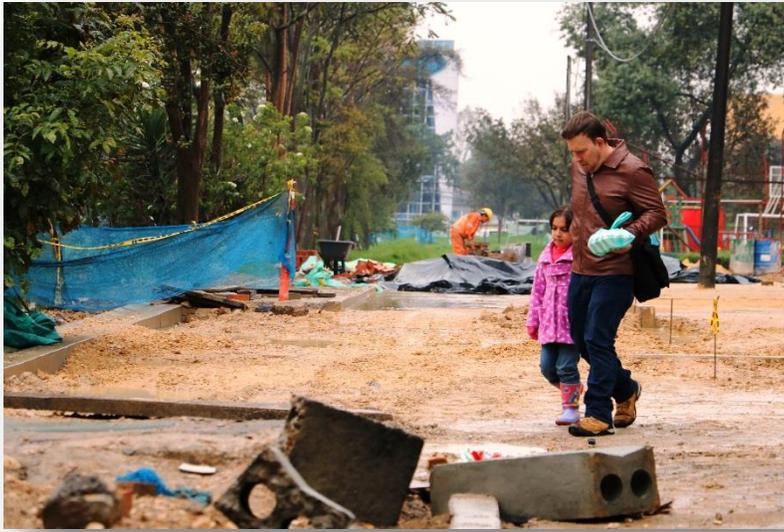
Debido a que se está trabajando en varios frentes a lo largo de toda la longitud del proyecto, se encuentra concentrado material en varios puntos, sin embargo, si bien es cierto que este se encuentra apilado y en aceptables condiciones de cubrimiento, no se encuentra aislado del flujo peatonal.

- Cumplir con el Apéndice G Ítem 1.1.4.2 Manejo de materiales de construcción en lo referente a “manejar en el frente de obra los materiales de construcción necesarios para una jornada laboral”.

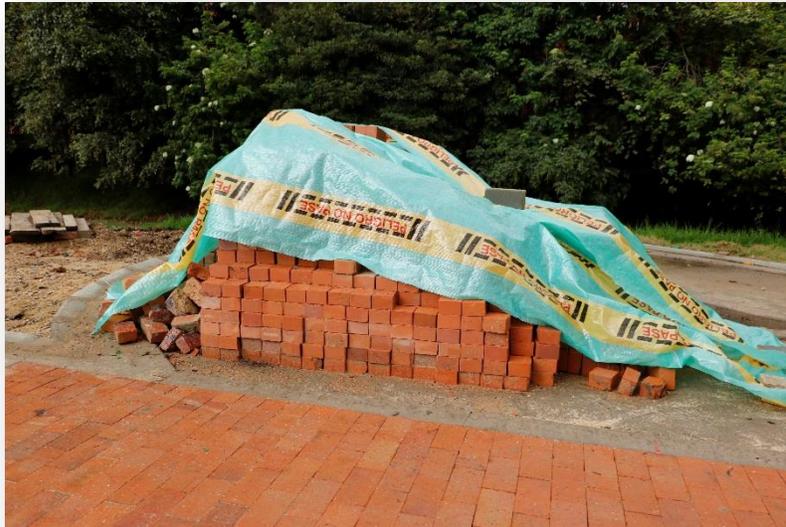
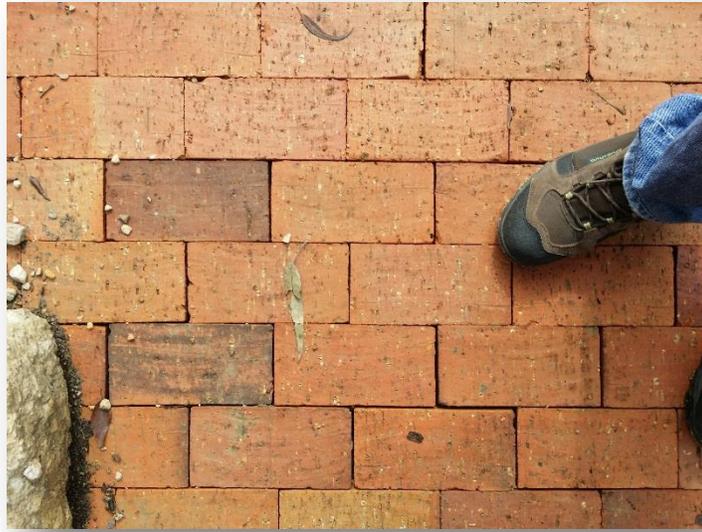
Aunque la obra aún no finaliza, se encuentran en varios puntos, elementos a los cuales les hace falta darles su acabado final. (Adoquines desnivelados, sardineles fracturados, pozos desnivelados o sobre la cota de acabado, etc.)

8. Realizar los remates varios y obras finales teniendo en cuenta la proximidad de la finalización del contrato:

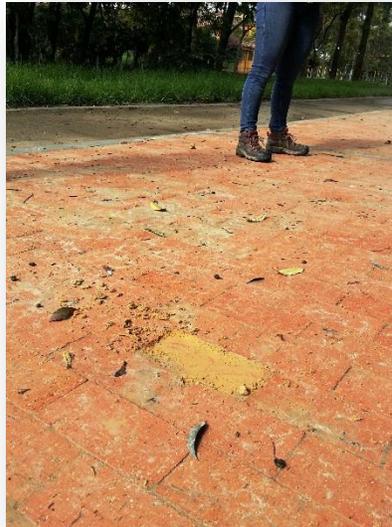
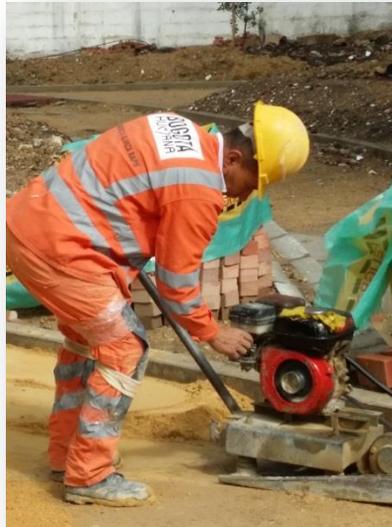
Se observa al operario del vibro-compactador operando sin el uso de protectores auditivos y guantes apropiados.

9. Controlar y fomentar el uso de los elementos de protección personal – EPP según lo establecido en la Guía de Manejo ambiental en su aparte denominado “Elementos de seguridad personal” y en las normas de seguridad industrial aplicables.

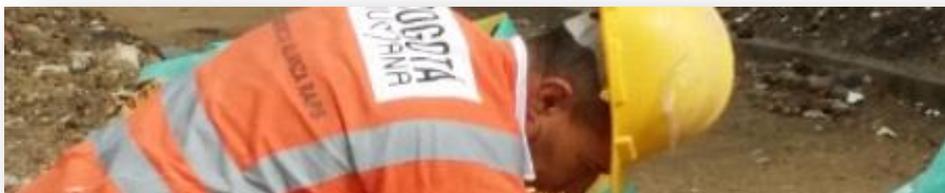
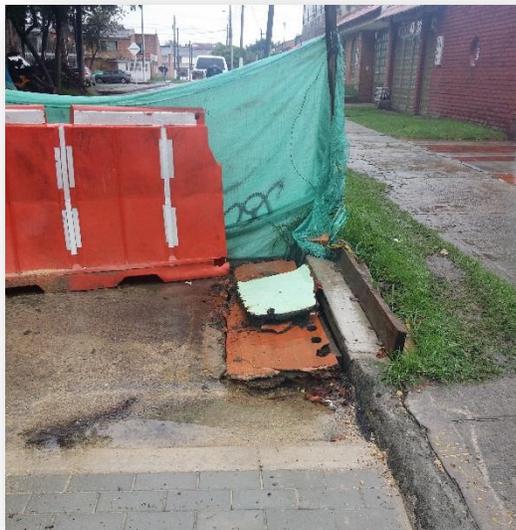
Durante el recorrido se observaron varios de sumideros que no se encuentran debidamente protegidos y/o sin el geotextil o malla fina sintética considerado en el

numeral 4 del Capítulo D4 “Manejo integral de cuerpos de agua” del Manual de Manejo Ambiental, configurándose en un riesgo para los transeúntes y personal de obra.

10. Garantizar el aislamiento y seguridad en pozos y sumideros y dar cumplimiento al Manual de Manejo Ambiental :

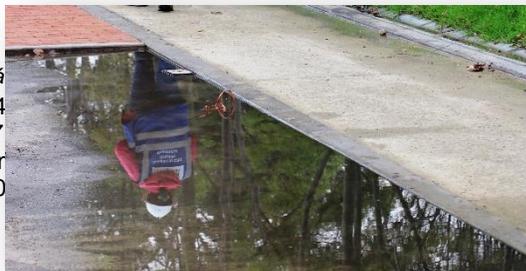
En varias de las áreas donde será instalado el piso en madera plástica se observaron estancamientos de agua.

11. Ejecutar las obras necesarias para evitar o corregir los estancamientos de agua:
