REFERENCIA: Auditoría Proceso Ejecución de Obras. Informe Evaluación Contrato 1877 de 2014 Espacio Público y Bicicarriles Red Tintal.

## REGISTRO FOTOGRÁFICO VISITA OBRA BICICARRILES Y ESPACIO PÚBLICO RED TINTAL FASES 1 Y 2

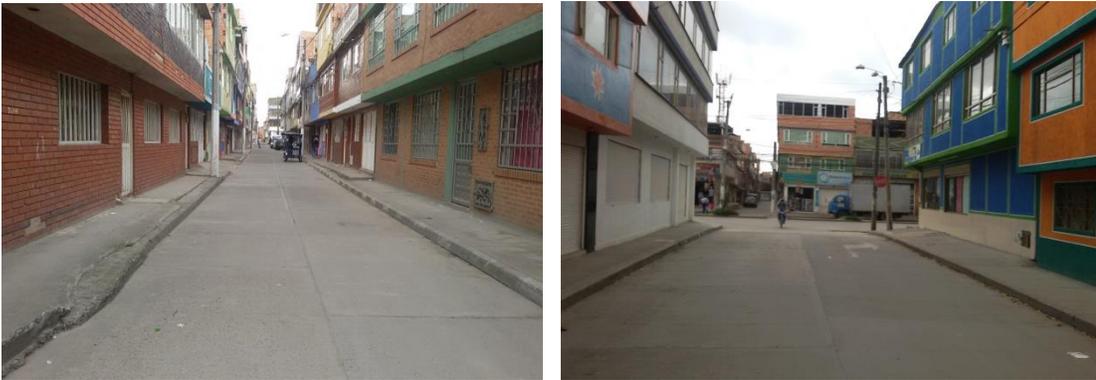
Corredor B-B (Carrera 88 entre Cl 38 Sur y AC 2 Sur) La comunidad se opone a la construcción de este eje de bicarril y espacio público justificándose en una posible afectación del uso vehicular y su aparente buen estado. En la visita se observaron vías en pavimento rígido que al parecer fueron construidas por la comunidad y en las que por su apariencia se infiere un estado de condición que no requiere de demolición, como es el tratamiento que está diseñado para este corredor de bicarril, con la construcción de un eje vial con bicarril y un espacio público al mismo nivel, conforme a la filosofía del proyecto.

6. A partir de la evaluación que se realice, se recomienda agilizar la gestión social para sensibilizar y persuadir a la población residente en el corredor identificado como B-B de manera que se pueda iniciar la intervención que ha sido definida en los diseños para dicho corredor de bicarril.

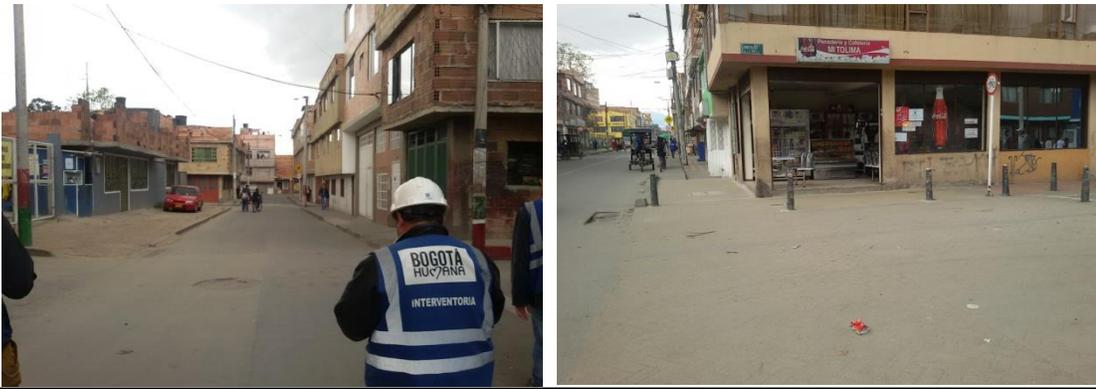
Lo anterior se evidenció en la visita de obra efectuada el día 18 de mayo de 2016, dado que en la inspección visual se observaron vías en pavimento rígido que al parecer fueron construidas por la comunidad y en las que por su apariencia se infiere un estado de condición que no requeriría de demolición, como es el tratamiento que está diseñado para este corredor de bicarril, con la construcción de un eje vial con bicarril y un espacio público al mismo nivel, conforme a la filosofía del proyecto. (Ver registro fotográfico).

12. Evaluar las observaciones puntuales de índole técnica presentadas en el registro fotográfico y de conformidad tomar los correctivos pertinentes, entre otros aspectos en acabados, señalización, priorización de frentes a intervenir y mitigación de aspectos ambientales observados.

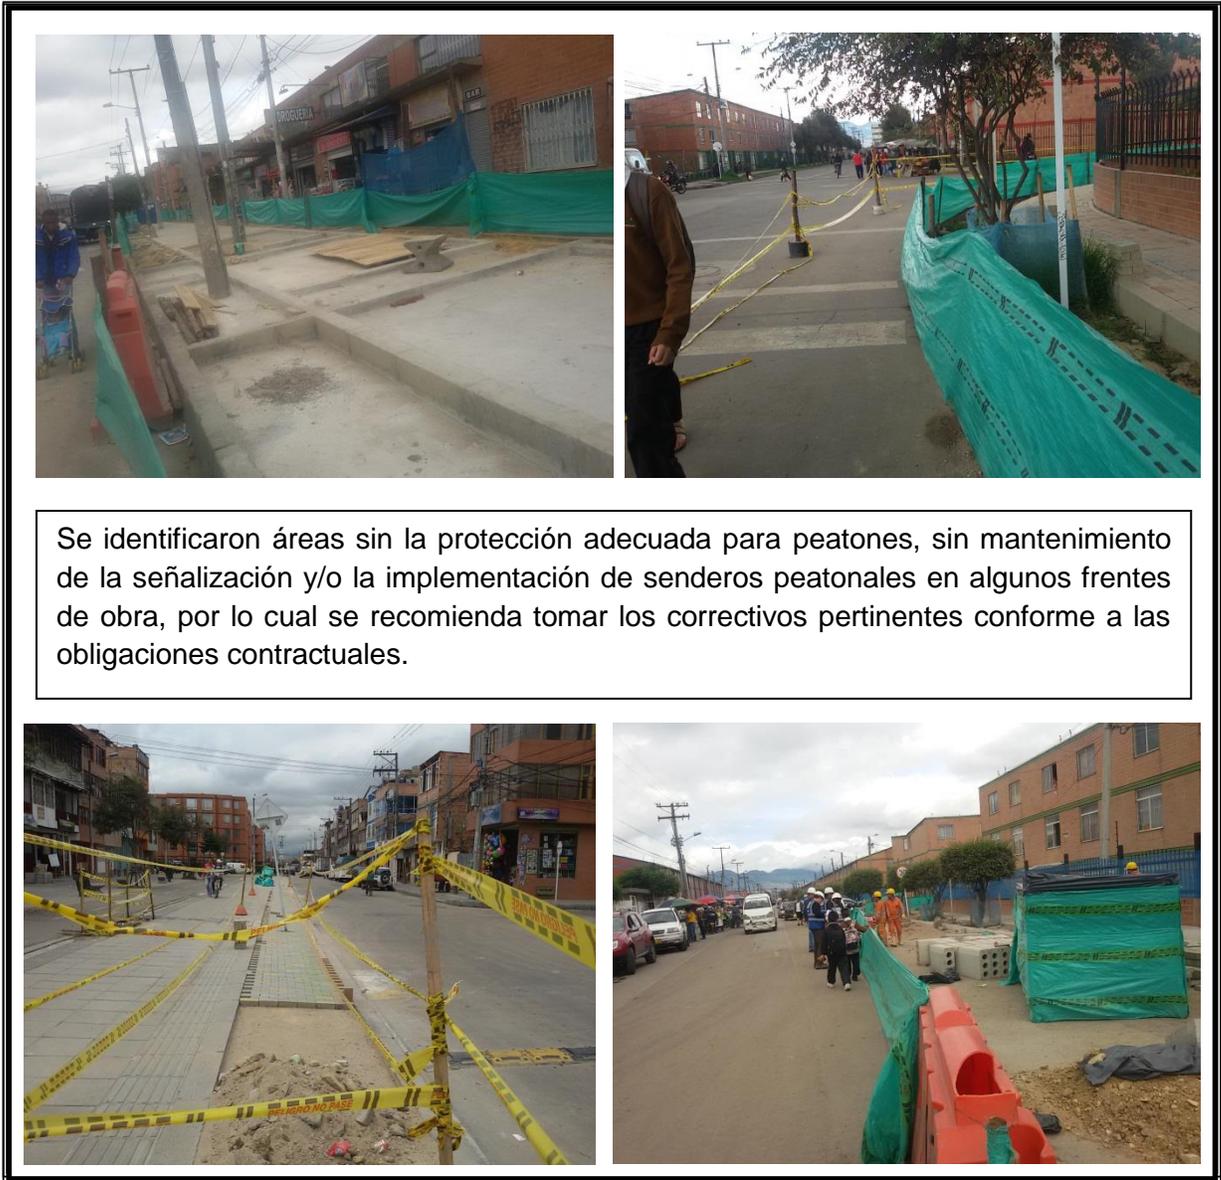
Se identificaron áreas sin la protección adecuada para peatones, sin mantenimiento de la señalización y/o la implementación de senderos peatonales en algunos frentes de obra, por lo cual se recomienda tomar los correctivos pertinentes conforme a las obligaciones contractuales.

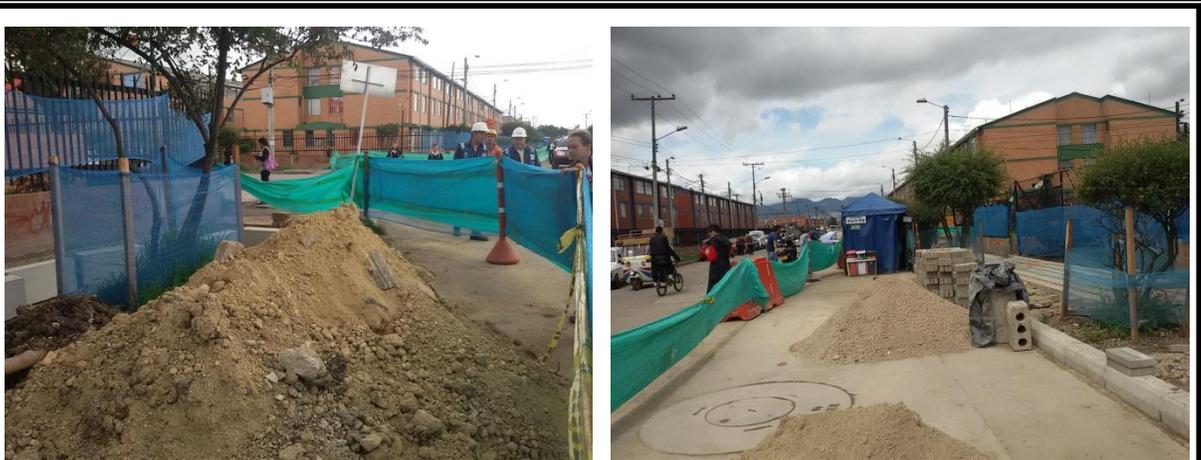
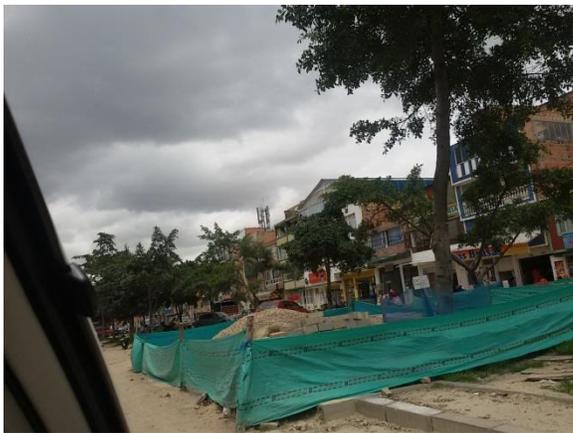
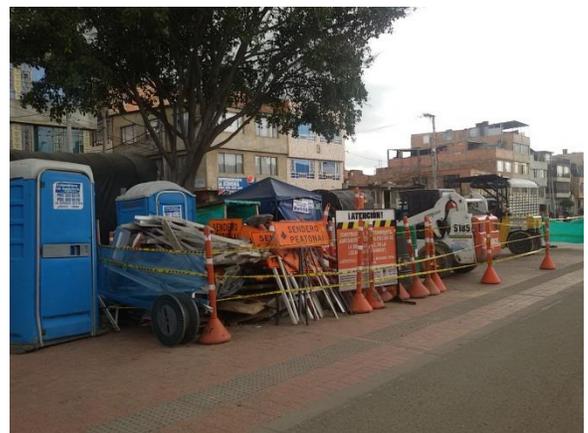
En la visita de obra se observaron situaciones de inadecuados manejos en aspectos como la disposición de escombros sin la protección necesaria, la disposición de materiales de almacén sobre el espacio público y la falta de aislamiento de las áreas de trabajo.

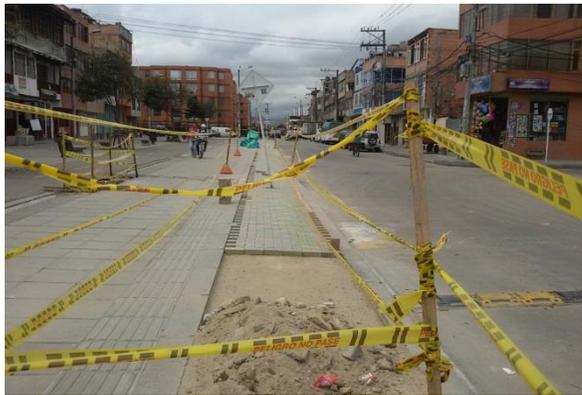
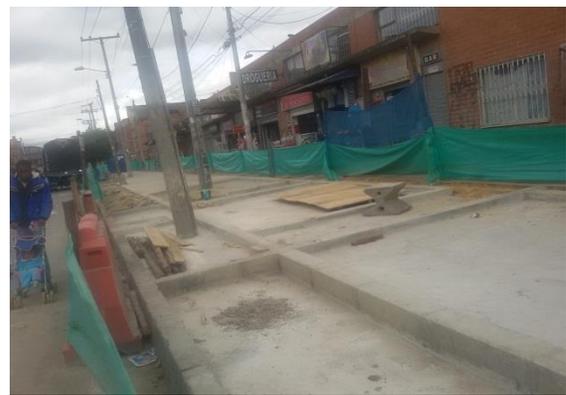
Dado el atraso que presenta la obra, se presenta la oportunidad para que el contratista disponga recursos en varios frentes de obra en los que no había presencia de obreros.

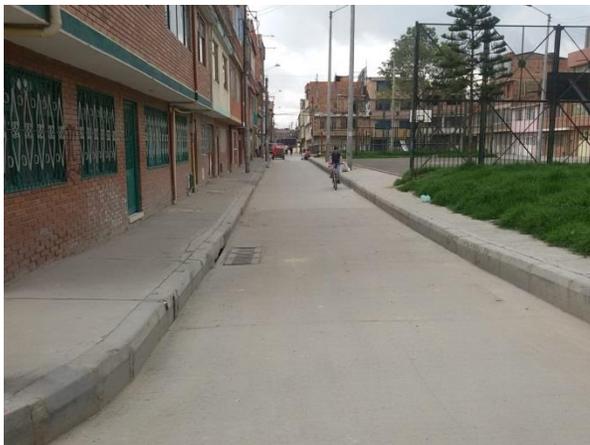
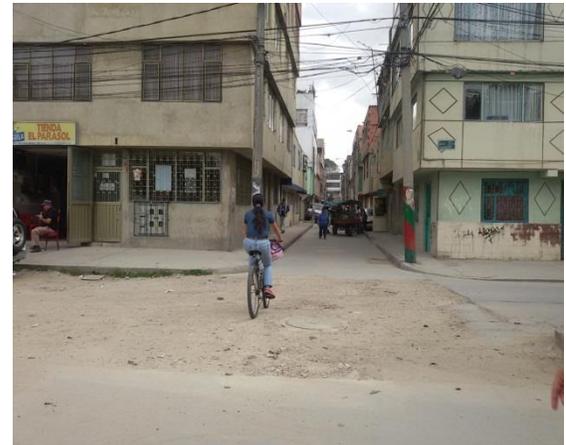
En la parte inferior se observan zonas en las que está pendiente la definición de alcance en la intervención, toda vez que son áreas afectadas a diseños de parques que son de competencia de IDRD.
