MEMORANDO

REFERENCIA: Informe de Auditoría - Proceso de Gestión de Recursos Físicos

La Oficina de Control Interno, como parte de la ejecución del Plan de Acción para la vigencia 2016, adelantó una evaluación independiente al proceso de Gestión de Recursos Físicos.

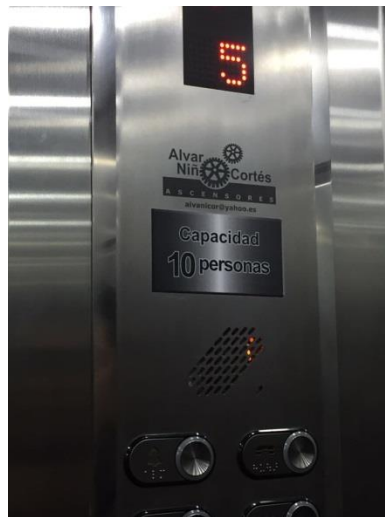
- Se evidencia un posible incumplimiento frente al anexo técnico presentado en el pliego de condiciones en el proceso de selección IDU-SAMC-SGGC-001-2015, cuando en las especificaciones técnicas se establece que la capacidad de los ascensores objeto de contrato será de 1150 Kg – 15 pasajeros (mínimo) y en el ascensor occidental No. 2 se indica que tiene una capacidad de 10 personas, como se observa en el siguiente registro fotográfico:
