REFERENCIA: INFORME FINAL DE AUDITORÍA AL PROCESO DE
CONSERVACIÓN DE INFRAESTRUCTURA

ANEXO FOTOGRÁFICO
CONTRATO N°1385 DE 2017
VISITA DE OBRA: 30-05-2018

INTERVENCIÓN N°2
AUTOPISTA AL LLANO – TRAMO 1 ENTRE LA
AVENIDA CARACAS Y LÍMITE DEL DISTRITO
(AMBOS COSTADOS)

ANEXO FOTOGRÁFICO CONTRATO N°1387 DE 2017 VISITA DE OBRA: 24/25-05-2018

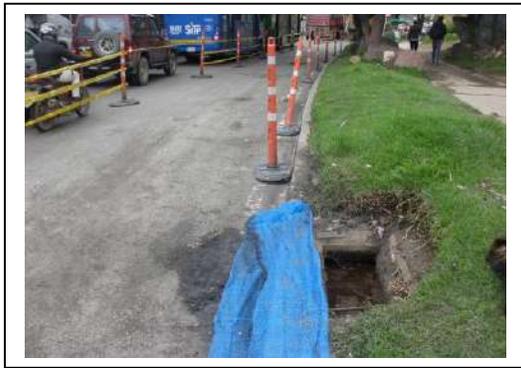
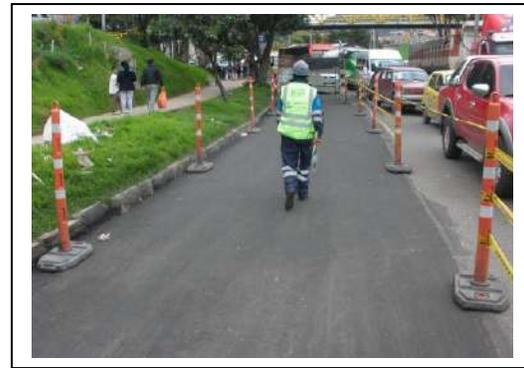
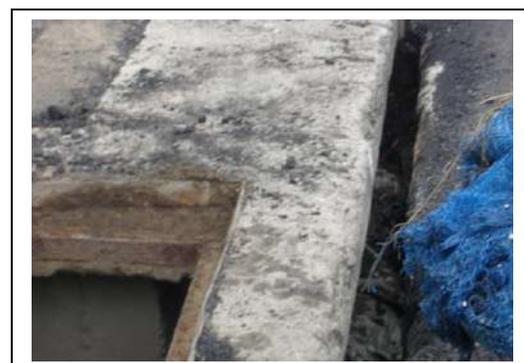
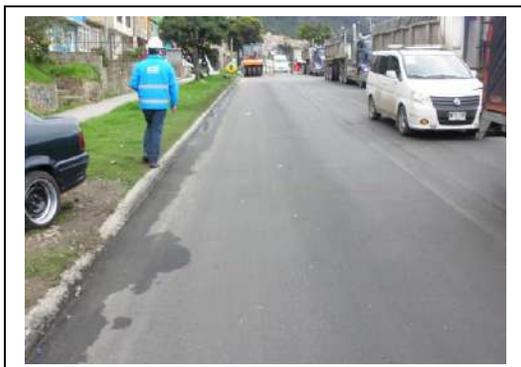
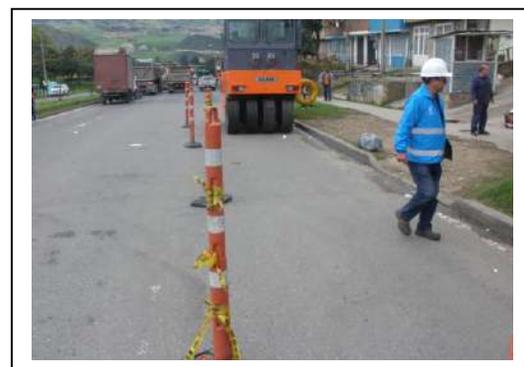
Se observa intervención de la Av. Al Llano, consistente en fresado de capa asfáltica y limpieza de sumideros; sin embargo, se observan sumideros colmatados y deficiencias en el cerramiento; se no se cuenta con adecuadas áreas de delimitación y paso para peatones (costado sur-oriental)

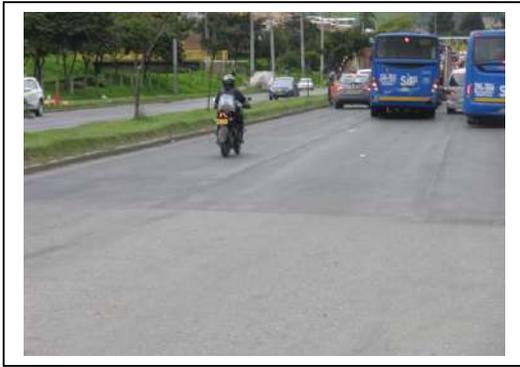
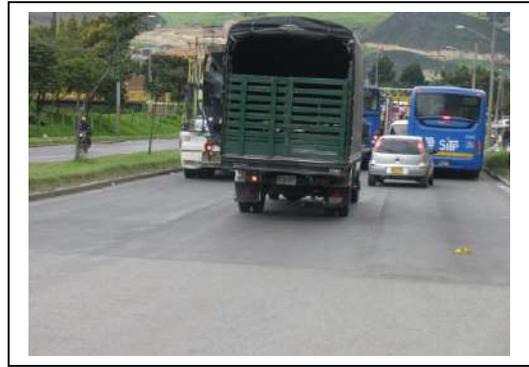
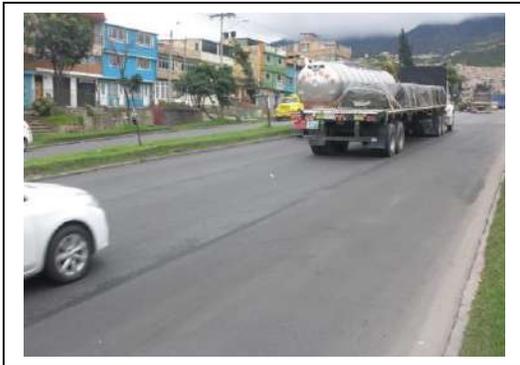
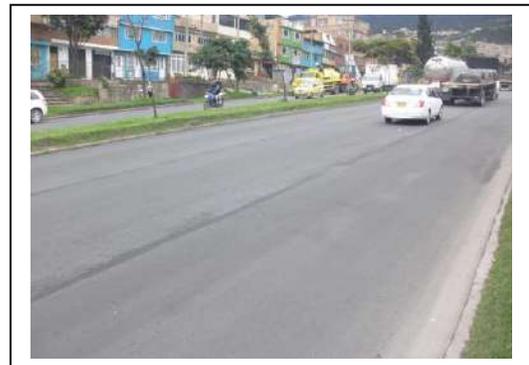
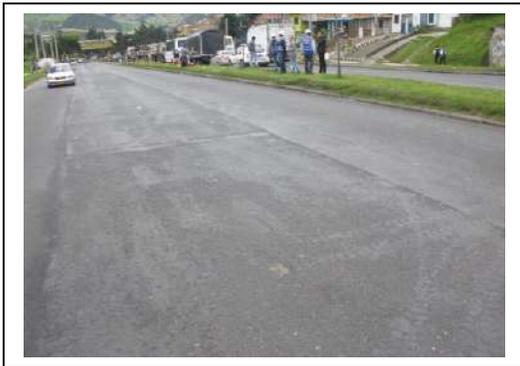
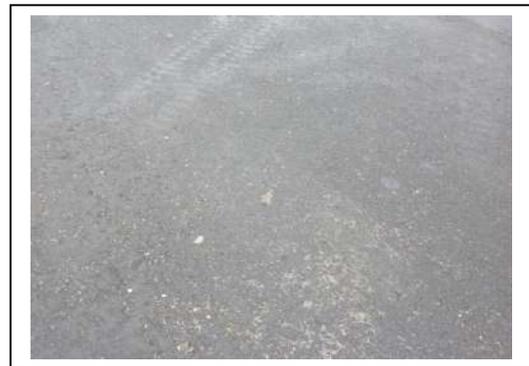
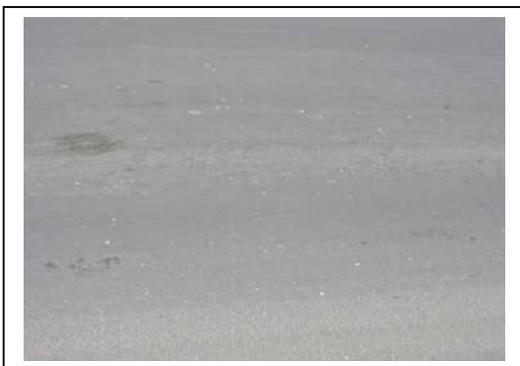
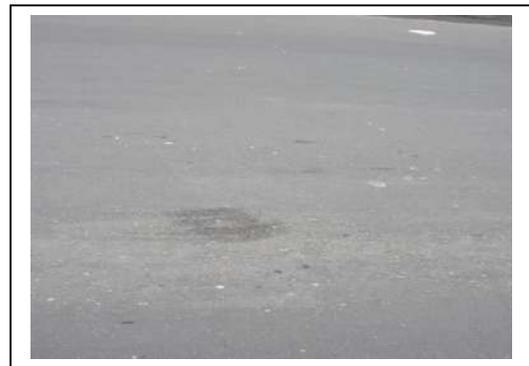
Se observa intervención de la Av. Al Llano, consistente en fresado de capa asfáltica y limpieza de sumideros; sin embargo, se observa mezcla asfáltica colocada, la cual presenta deficiencias de textura y acabado en algunos tramos (costado sur-occidental)

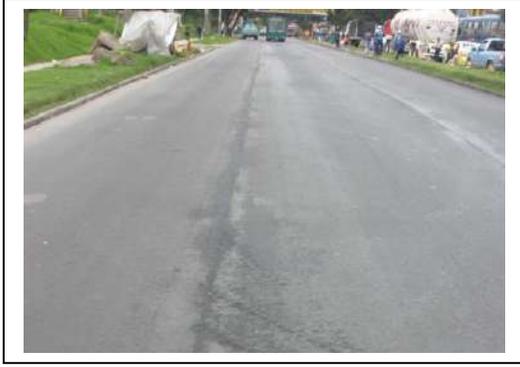
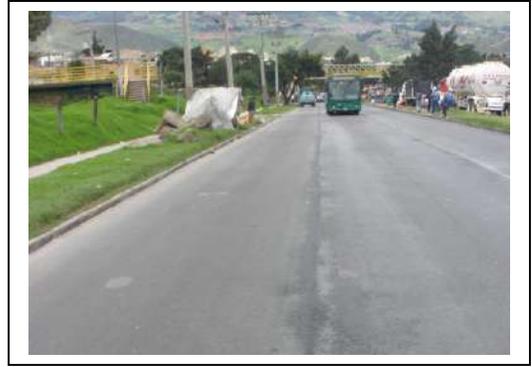
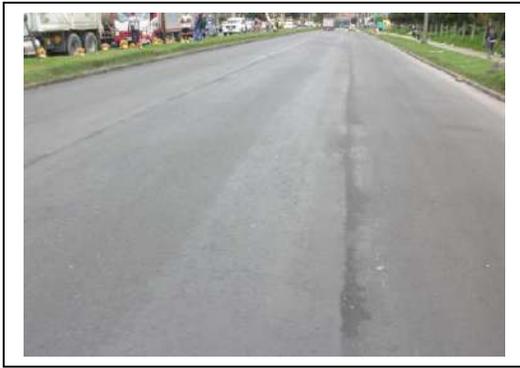
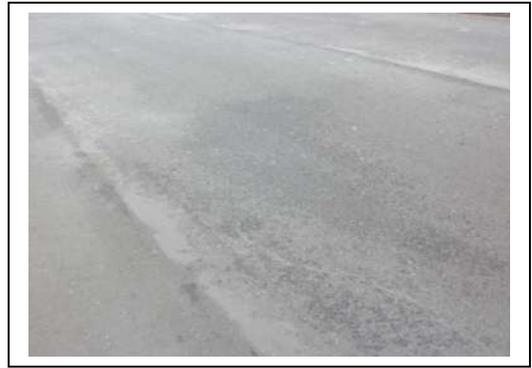
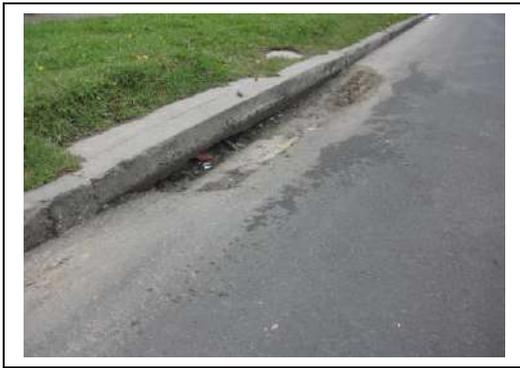
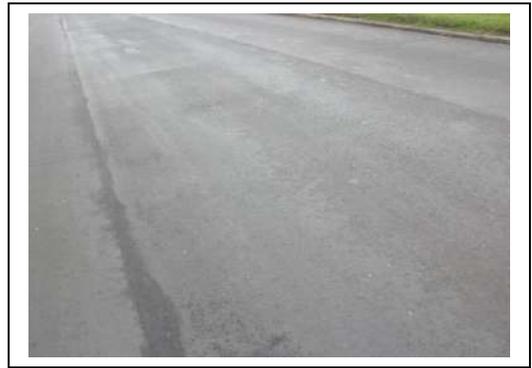
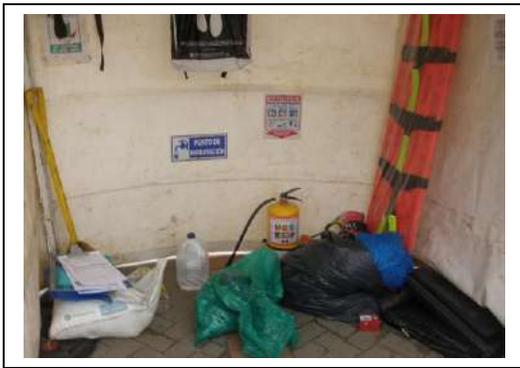
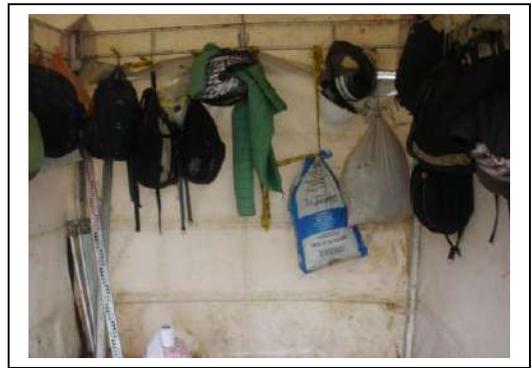
Se observa intervención de la Av. Al Llano, consistente en fresado de capa asfáltica y limpieza de sumideros. Se observa mezcla asfáltica colocada, la cual presenta deficiencias de acabado y de textura en algunos sectores. Igualmente, se observa área de sumidero colmatado y que no fue intervenida; así mismo, se evidenció que los extintores, botiquines y camillas no están cumpliendo con la normatividad Colombiana para ubicación y uso de estos (costado sur-occidental)

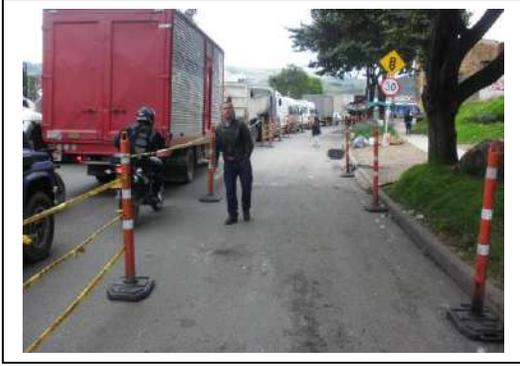
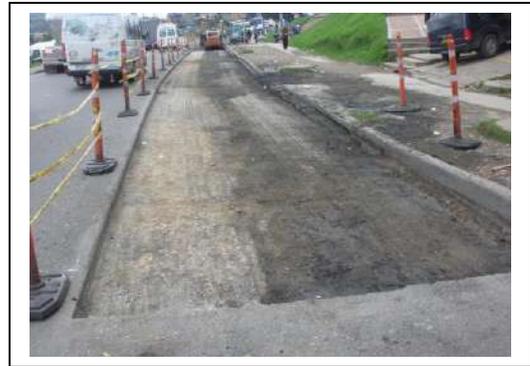
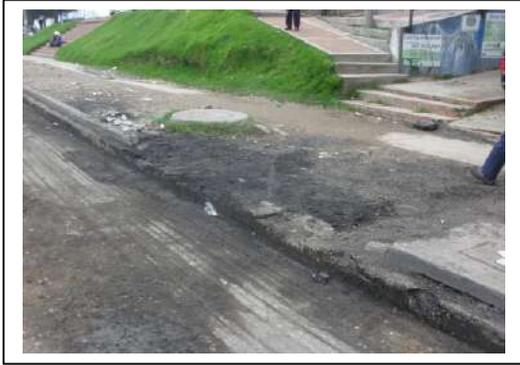
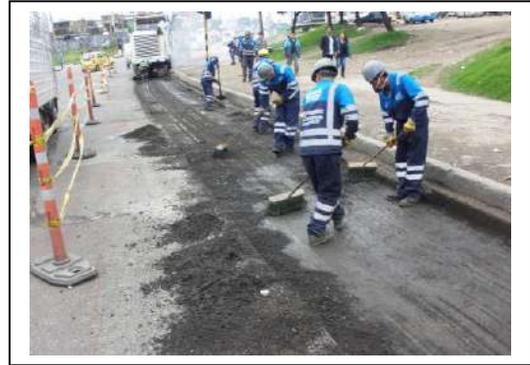
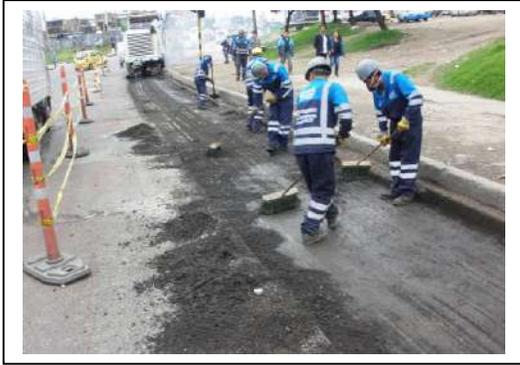
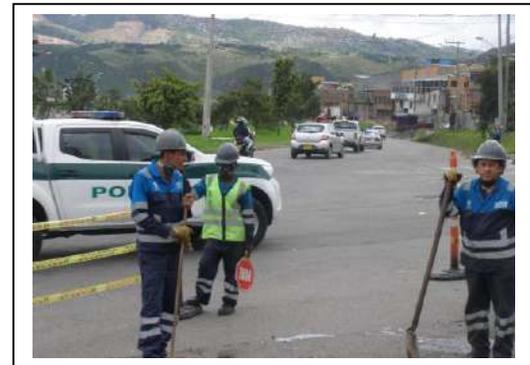
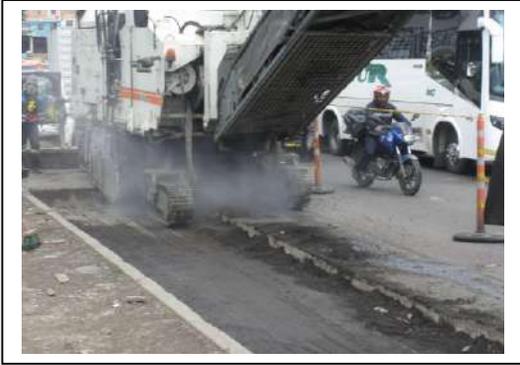
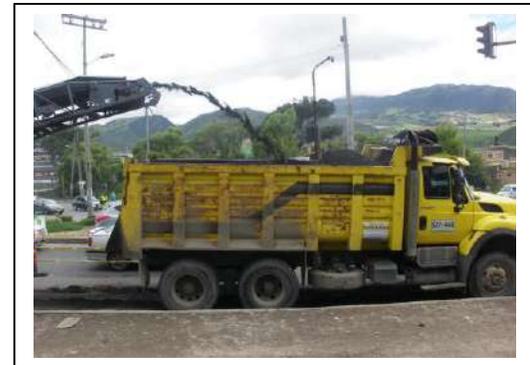
Se observa intervención de la Av. Al Llano, consistente en fresado de capa asfáltica y limpieza de sumideros. Se observa corredor a ser intervenido, el cual carece de una adecuada delimitación del área de trabajo. Se evidenció actividades de fresado de la capa asfáltica existente; así mismo, se observa personal de obra haciendo uso adecuado de los elementos de protección personal (costado sur-oriental)

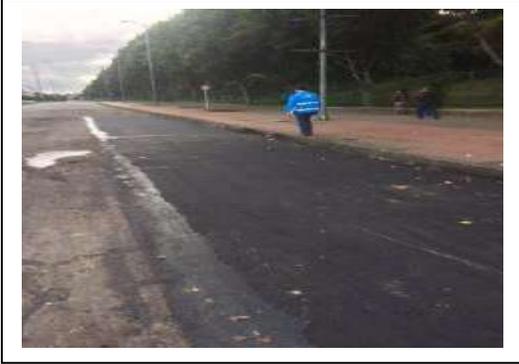
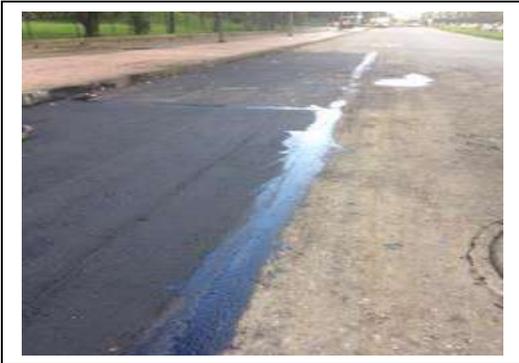
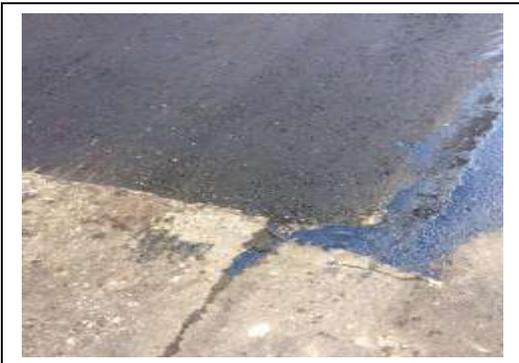
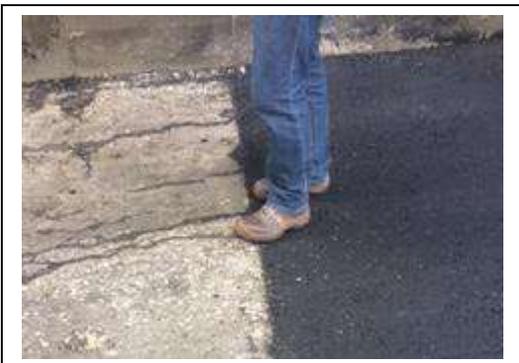
**FRESADO Y COLOCACIÓN
CARPETA ASFÁLTICA
AV. CALLE 53 POR CARRERA 62 SENTIDO
ORIENTE - OCCIDENTE**

Se observa área intervenida la cual evidencia la colocación de la capa asfáltica en horario nocturno; se observó perímetro del área intervenida con exceso de asfalto líquido, lo que podría traducirse en una mezcla saturada y que no ha sido curada; así mismo, se pudo evidenciar otros tramos más deteriorados que no han sido intervenidos.

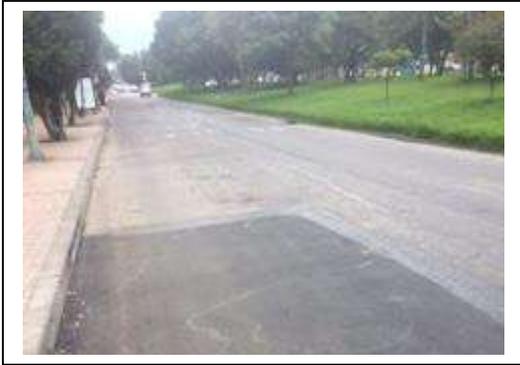
**FRESADO Y COLOCACIÓN
CARPETA ASFÁLTICA
AV. CALLE 53 POR CARRERA 54 SENTIDO
ORIENTE - OCCIDENTE**

Se observan áreas intervenidas en horario nocturno correspondientes a la colocación de carpeta asfáltica en el sector; se evidencia área adyacente al sardinel que no fue intervenida, lo que se traduce en deficientes acabados del éste tramo.

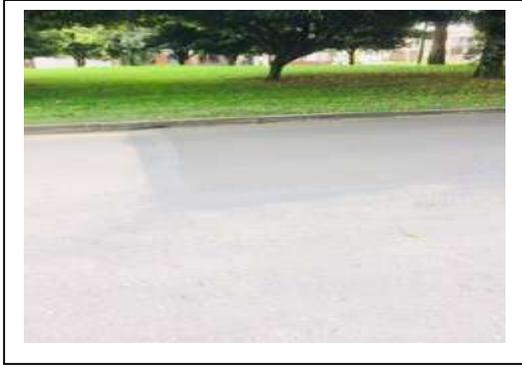
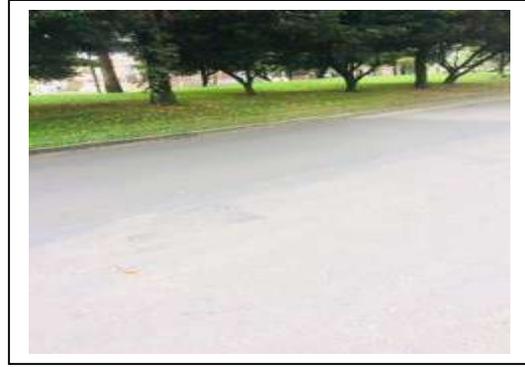
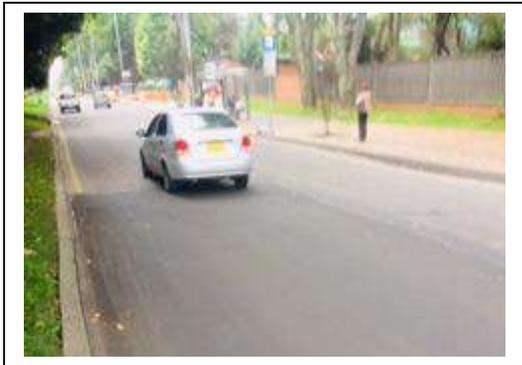
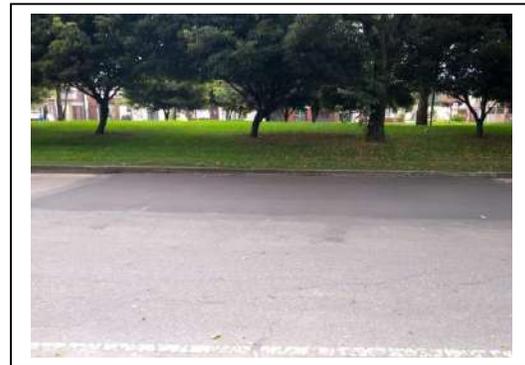
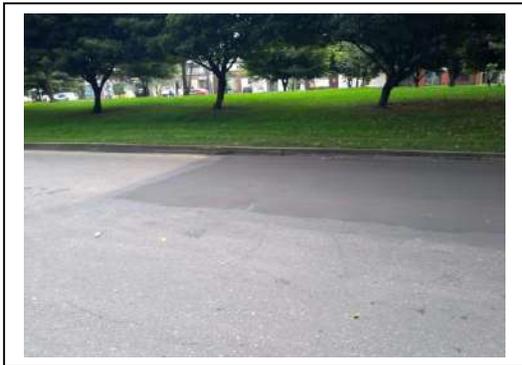
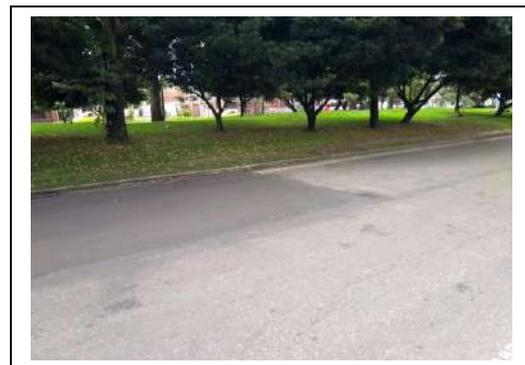
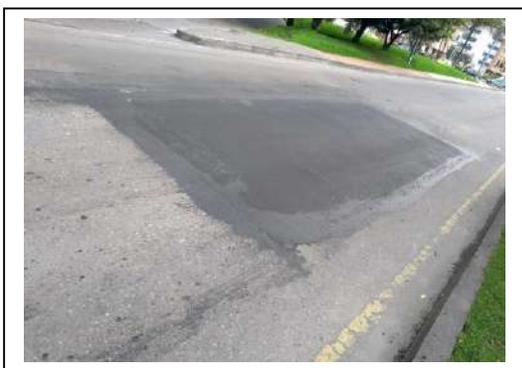
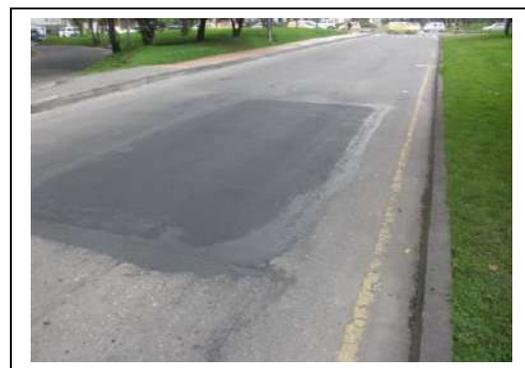
**FRESADO Y COLOCACIÓN
CARPETA ASFÁLTICA
AV. CALLE 53 POR CARRERA 50 SENTIDO
ORIENTE - OCCIDENTE**

Se observan áreas intervenidas en horario nocturno correspondientes a la colocación de carpeta asfáltica en el sector; se evidencian adecuados procesos constructivos en la instalación de la mezcla asfáltica

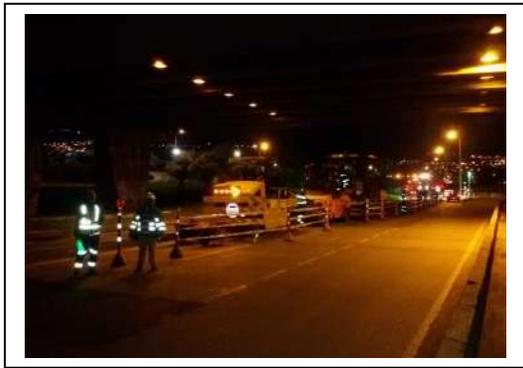
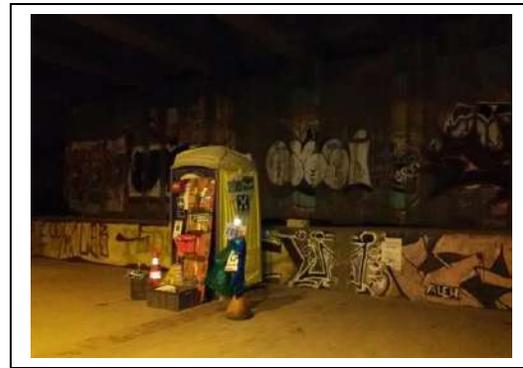
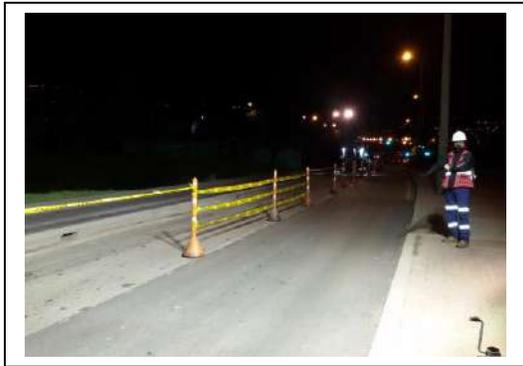
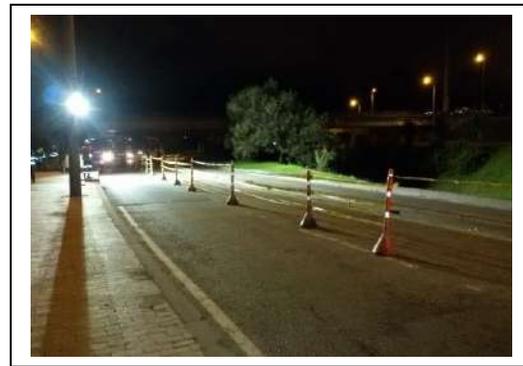
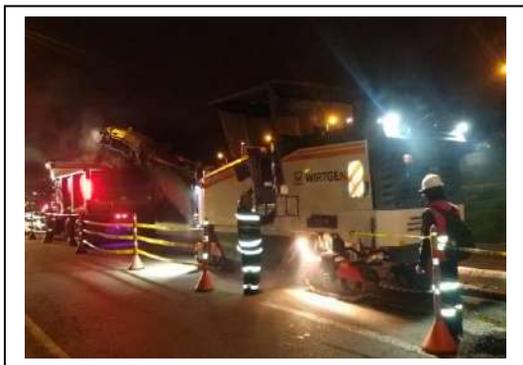
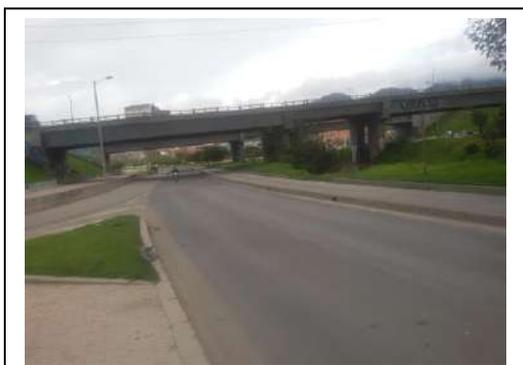
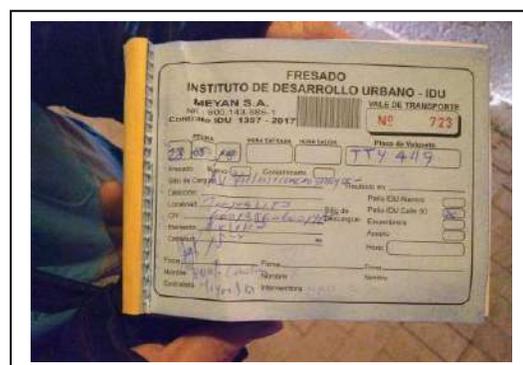
Se observa intervención en horario nocturno en la Troncal Villavicencio, consistente en fresado de capa asfáltica y las actividades complementarias, evidenciándose la implementación del PMT y las actividades asociadas al MAO (Manejo Ambiental en Obra). Igualmente se verificaron los registros del control asociado al envío al patio de fresado del IDU del material de fresado, resultante del proceso constructivo.

La materialización de la intervención se verificó en una nueva visita al corredor vial de la Troncal Ramal Villavicencio, identificándose la ejecución de los trabajos programados.

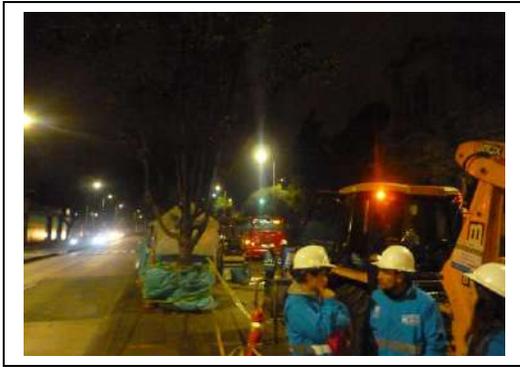
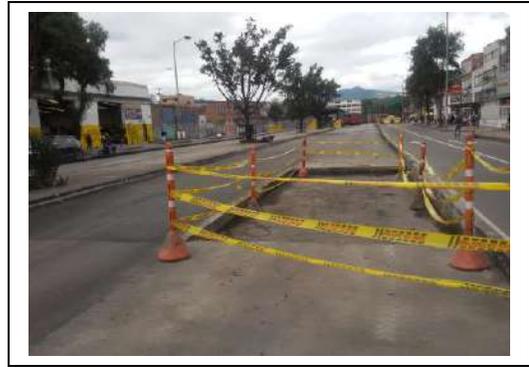
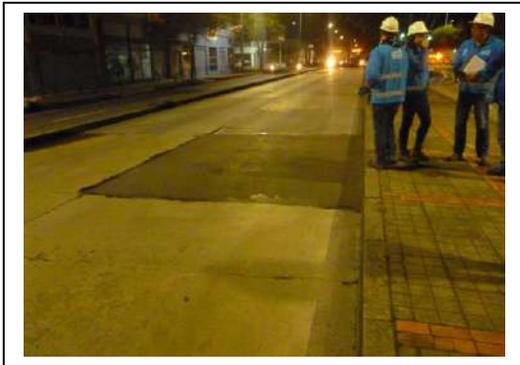
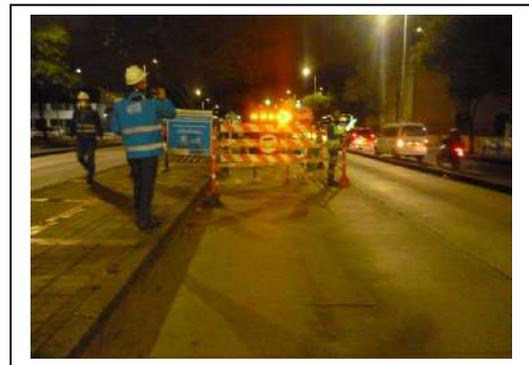
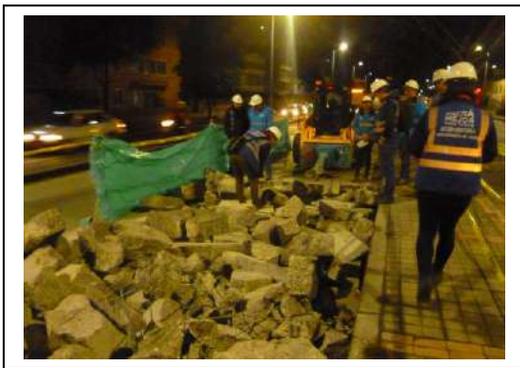
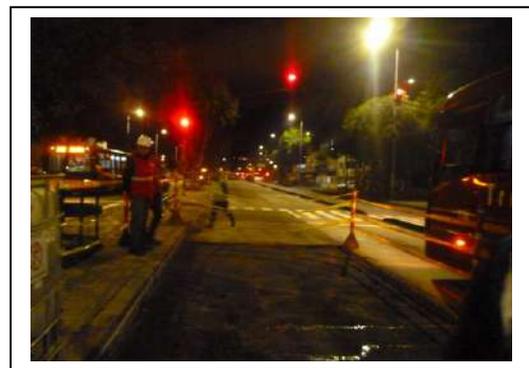
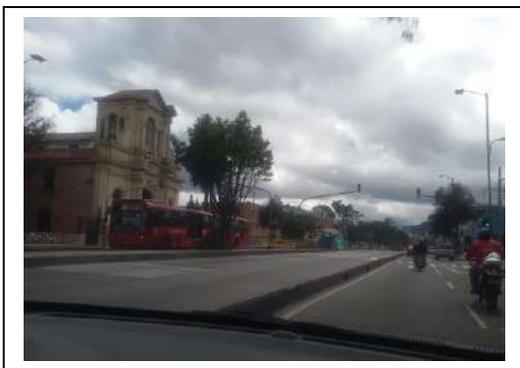
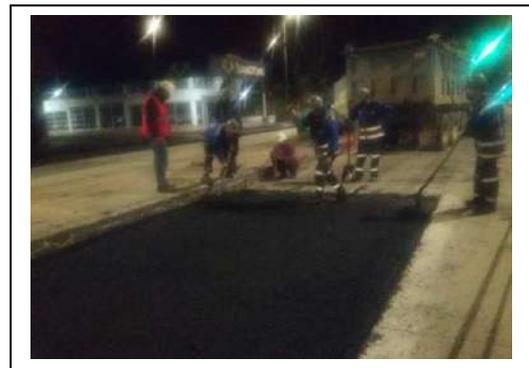
6	TRONCAL CARACAS	AV. CARACAS	CALLE 8 SUR	CALLE 9 SUR	PERIODICO	24/05/2018	25/05/2018	11 PM - 4 AM	DEMOLICION DE LOSAS E INSTALACION DE CARPETA ASFALTICA
---	-----------------	-------------	-------------	-------------	-----------	------------	------------	--------------	--

En la visita nocturna al frente de obra, se observó la implementación del PMT, así como lo correspondiente al MAO (Manejo Ambiental en Obra). Igualmente, en la jornada se realizaron los trabajos de aplicación de la mezcla asfáltica y lo cual se comprobó en una nueva visita para verificar el estado de acabado final. No obstante, se pudo observar que el material de demolición de las losas de concreto no fue protegido al final de la jornada.

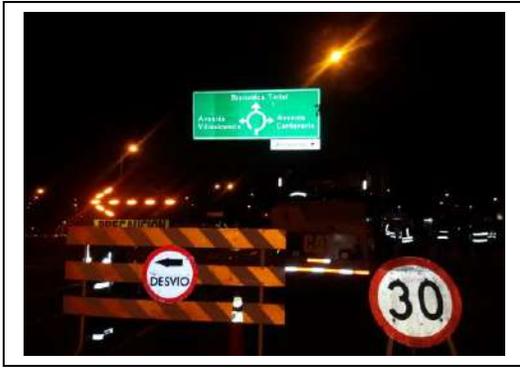
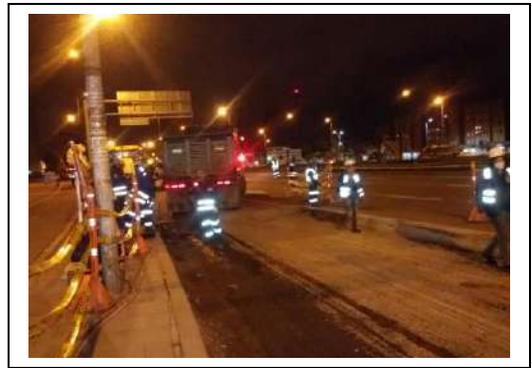
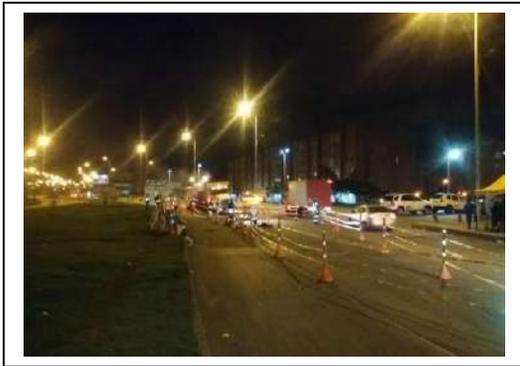
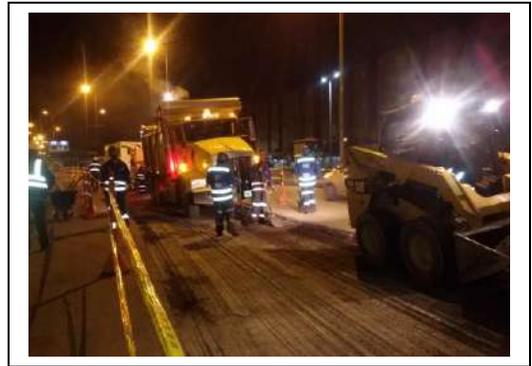
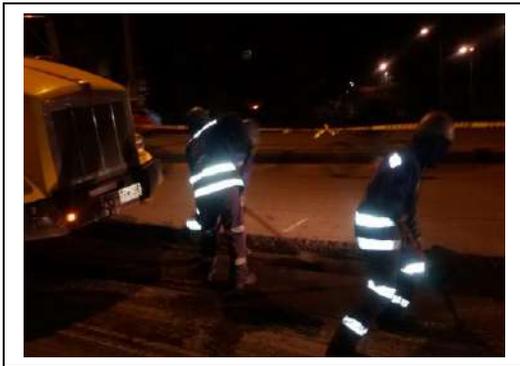
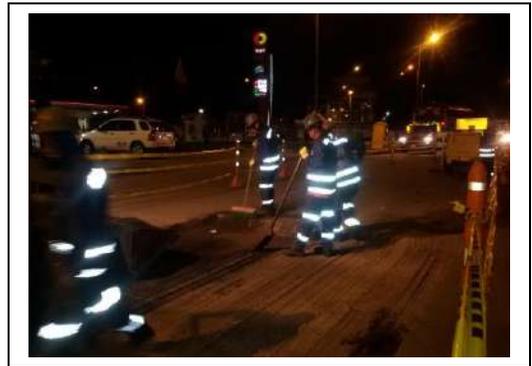
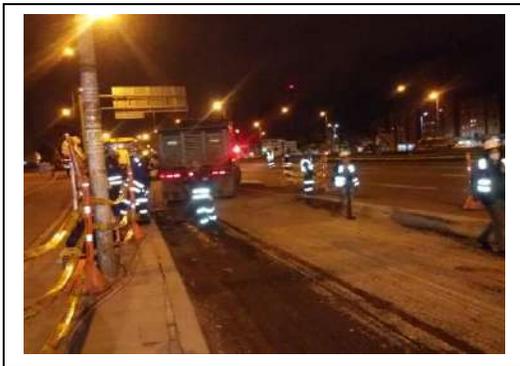
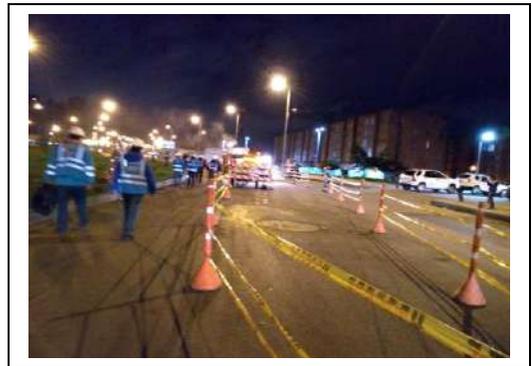
FRENTES N°4 y 5
TRONCAL AMÉRICAS
- AV. AMÉRICAS
ENTRE AV. CALI Y AV. ABASTOS

En la visita nocturna a los frentes de obra del contrato 1387 de 2017, se pudo observar la ejecución de actividades en los frentes establecidos para la Troncal Américas para el tramo comprendido entre la Avenida Ciudad de Cali y la Av. Abastos, conforme a la programación suministrada. Se observó la implementación del PMT y las actividades de manejo ambiental en obra. En cada uno de los frentes de obra, se realizaron verificaciones aleatorias sobre la afiliación a EPS y los pagos de seguridad social.

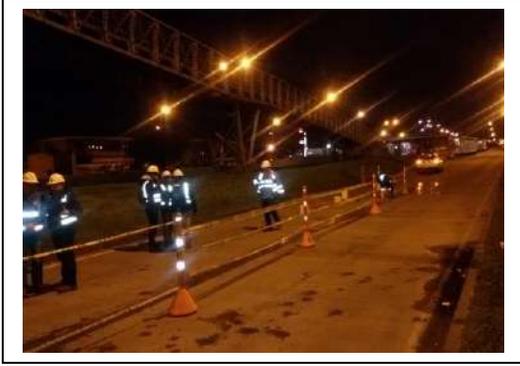
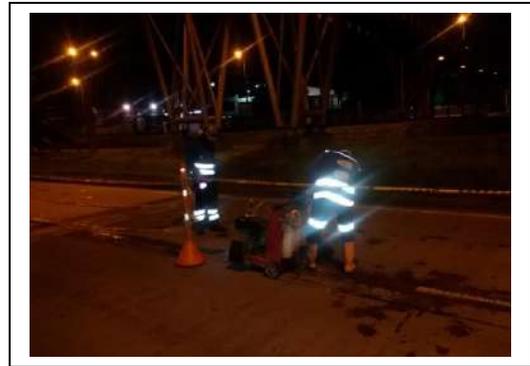
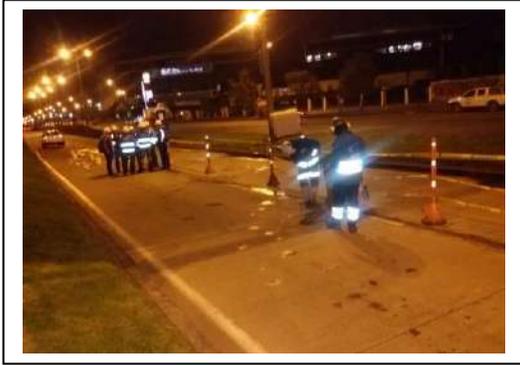
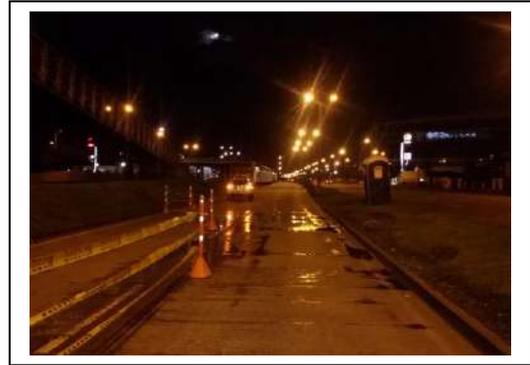
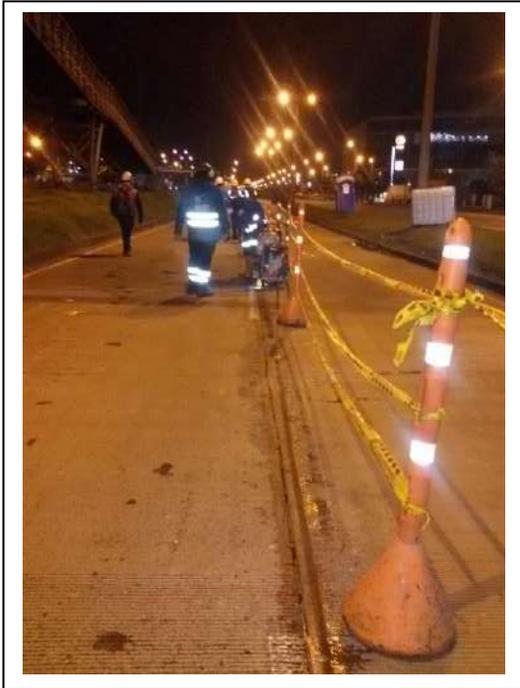
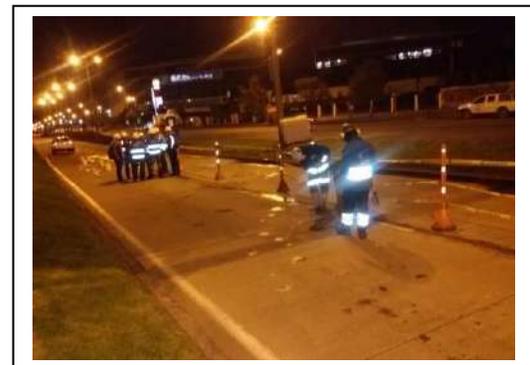
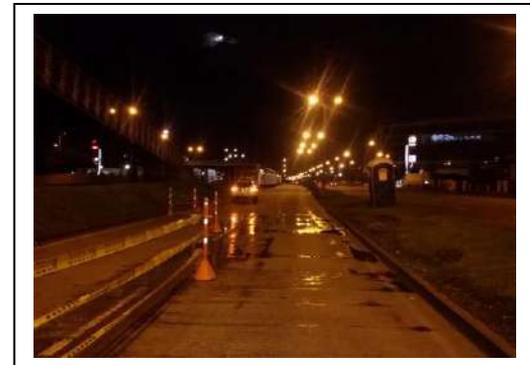
**FRENTES N°1 Y 2
TRONCAL AMÉRICAS
- AV. AMÉRICAS
ENTRE CARRERA 53 Y CARRERA 56
CARRERA 50 Y CARRERA 53**

En la visita a los frentes de obra programados para intervenir en la Avenida de las Américas, en los tramos carrera 53 y carrera 56 carrera 50 y carrera 53, se evidenció que el frente de obra correspondiente al tramo carrera 50 y carrera 53 no se ejecutaron las actividades programadas. Igualmente se evidenció la implementación del PMT y las actividades asociadas al MAO.

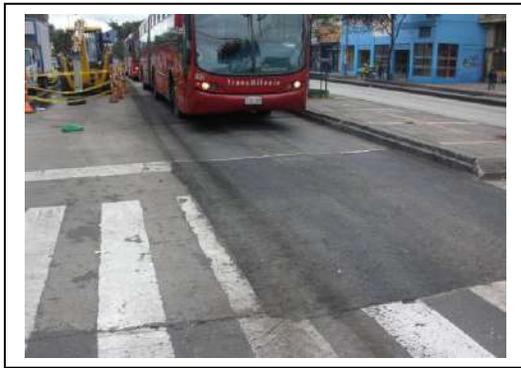
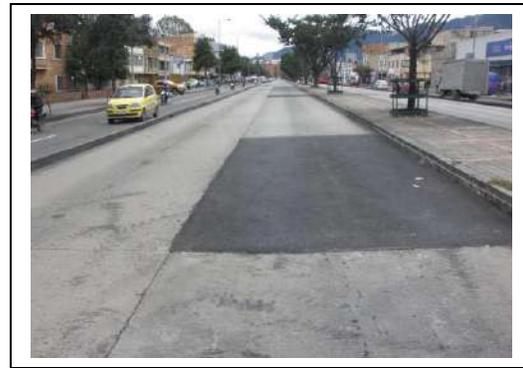
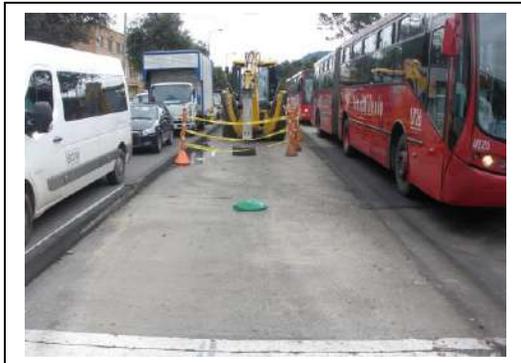
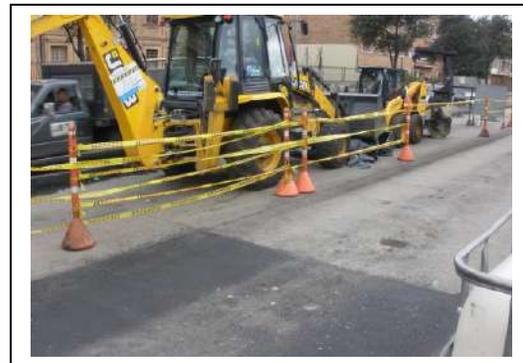
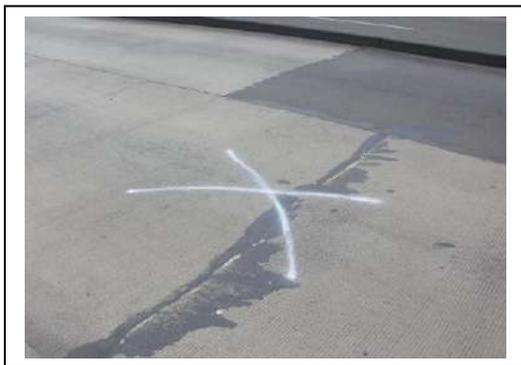
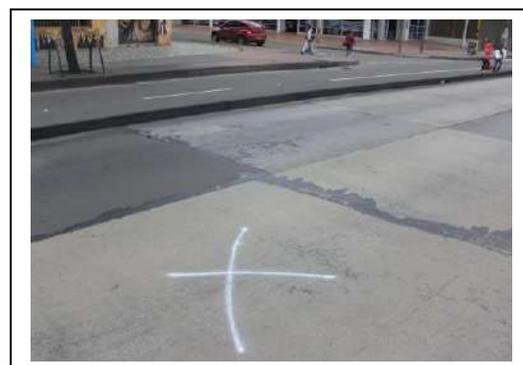
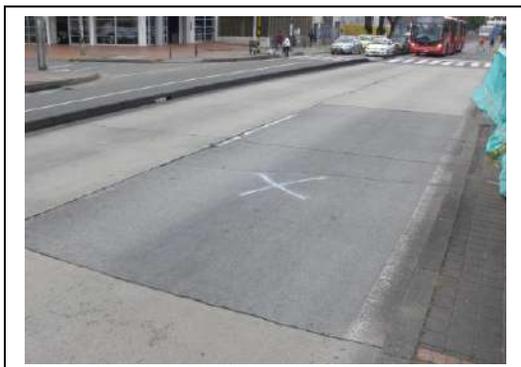
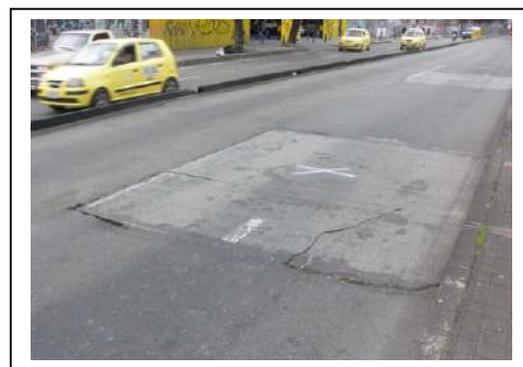
**DEMOLICIÓN DE LOSAS E
INSTALACIÓN DE CARPETA ASFÁLTICA
COI: 15907
AVENIDA CARACAS DESDE CALLE 8 SUR HASTA LA
CALLE 9 SUR – AMBOS COSTADOS**

Se observa áreas correspondientes a losas de concreto sobre el carril de Transmilenio, las cuales fueron reemplazadas por mezcla asfáltica; así mismo, se evidencian identificación de losas por parte del contratista e interventoría, que requieren ser intervenidas a través de este contrato, ya que están afectando la movilidad del sector (costado occidental)

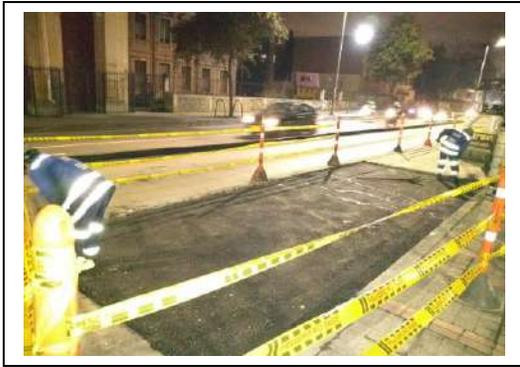
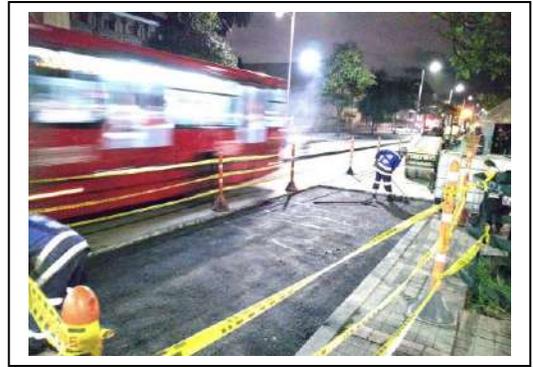
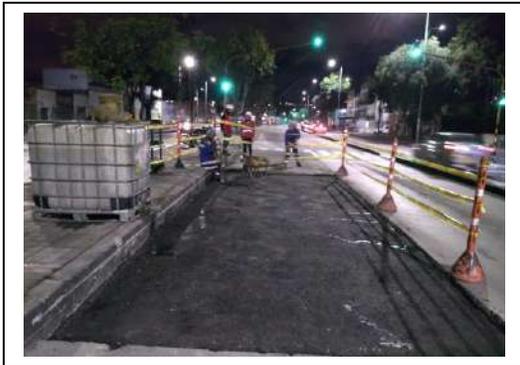
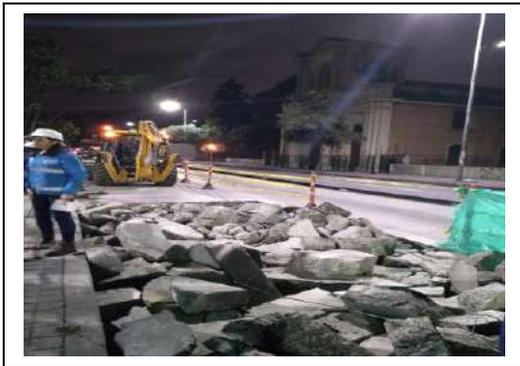
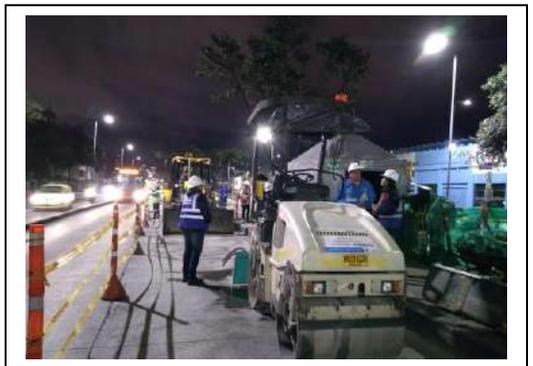
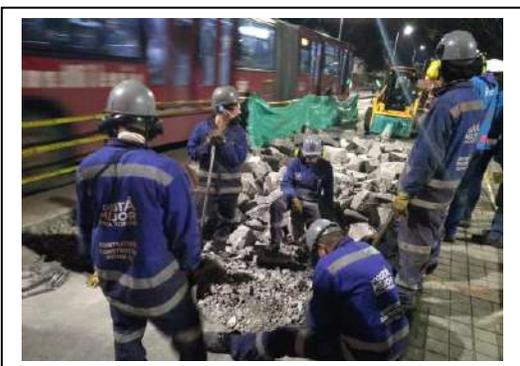
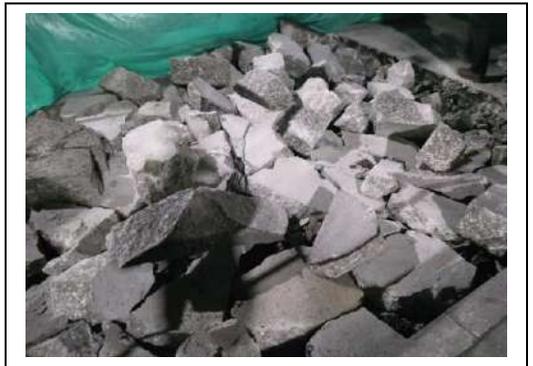
Se observa alistamiento de áreas para la colocación de la mezcla asfáltica, luego de efectuado el proceso de demolición de las losas de concreto; así mismo, se evidencia democión de losas y acopio de material de concreto que será llevado a la escombrera para su disposición final; igualmente, se evidenció adecuados procesos de delimitación y acordonamiento de zonas en intervención de acuerdo con los requerimiento establecidos en el PMT aprobado por la Secretaría de Movilidad; el personal de obra se encontró haciendo uso adecuado de los elementos de protección personal. (Costado Occidental)

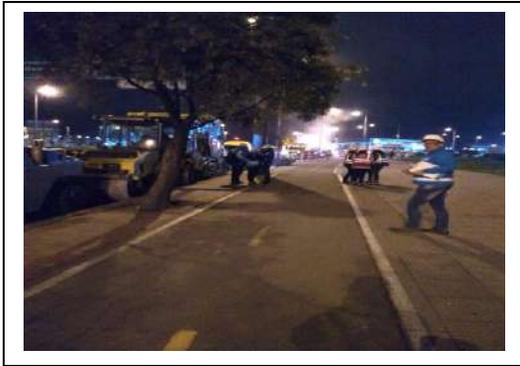
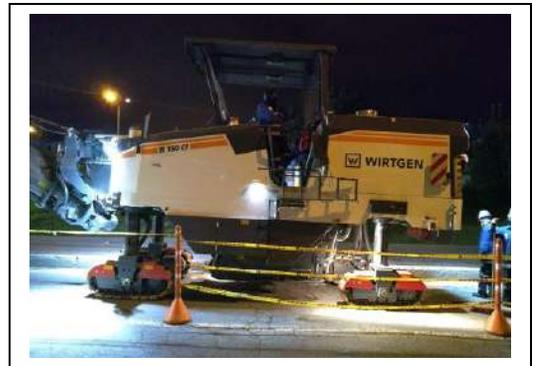
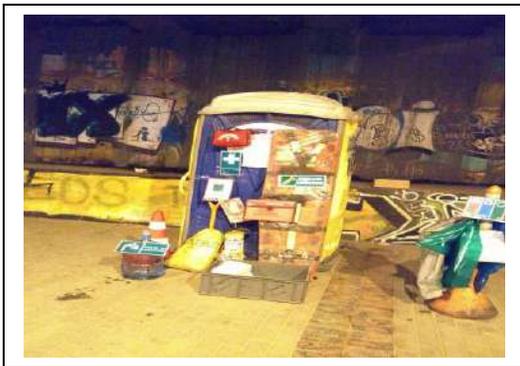
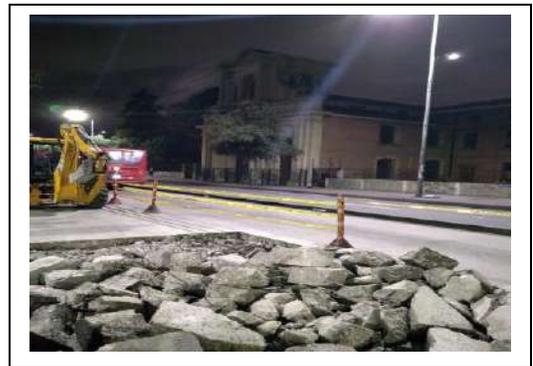
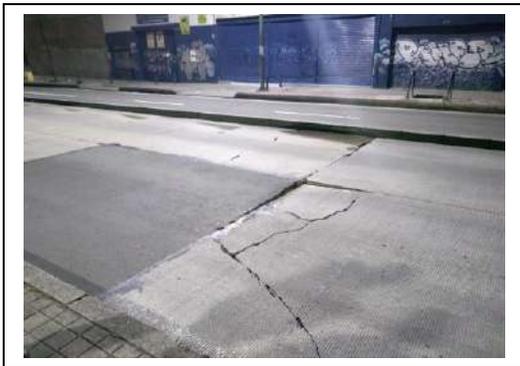
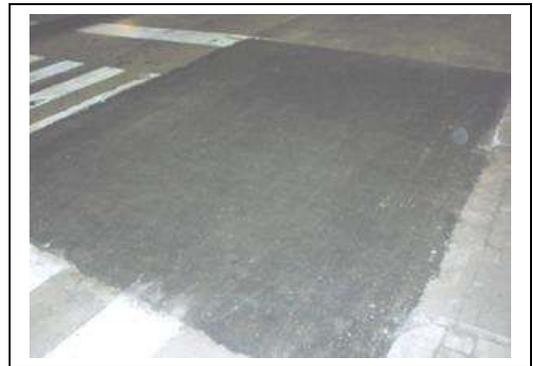
Se observa la logística implementada por el contratista en el tramo a ser intervenido; así mismo, se evidenció proceso de demolición de losas de concreto, material que será dispuesto en los sitios autorizados. Igualmente, se evidenció tramos reparados con mezcla asfáltica, los cuales presentan adecuados acabados; sin embargo, se evidenció que extintores, botiquines y camillas no están cumpliendo con la normatividad Colombiana para ubicación y uso (costado sur-occidental)

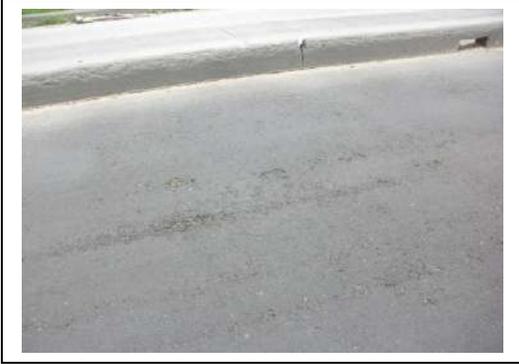
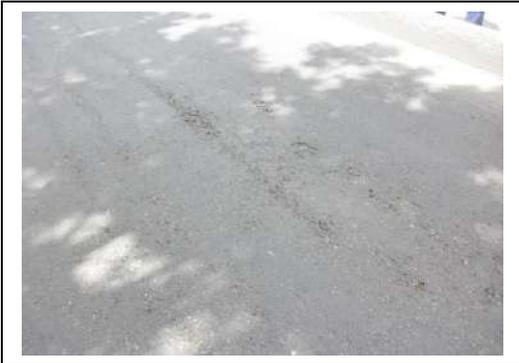
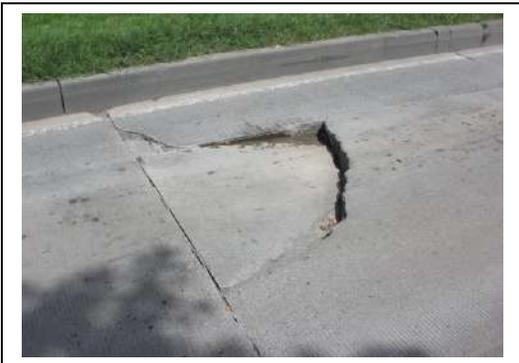
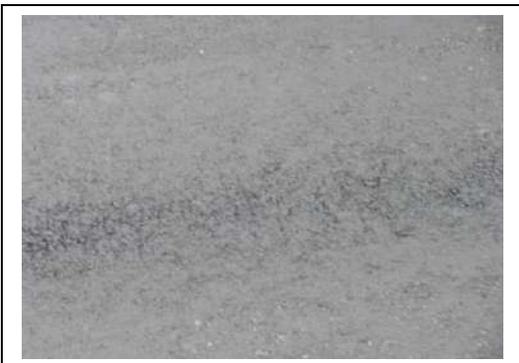
**AVENIDA VILLAVICENCIO DESDE LA CALLE 48C
SUR HASTA LA CALLE 58A SUR – COSTADO
NORTE**

Se observa corredor intervenido a través del fresado de la capa asfáltica, la cual presenta deficiencias de acabado en alguno de los sectores frente al parque el Tunal; así mismo, se evidencia fracturamiento y escalonamiento de losa de concreto sobre el carril Transmilenio, la cual requiere ser intervenida.

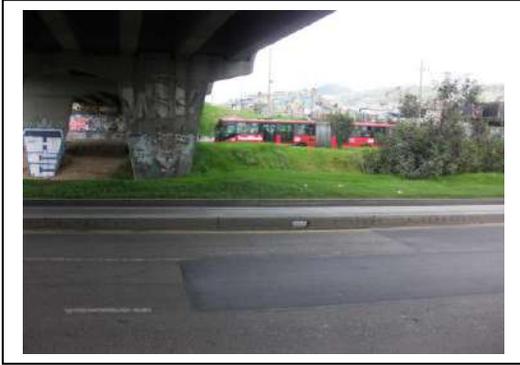
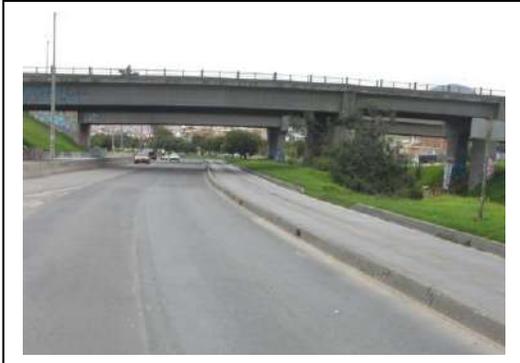
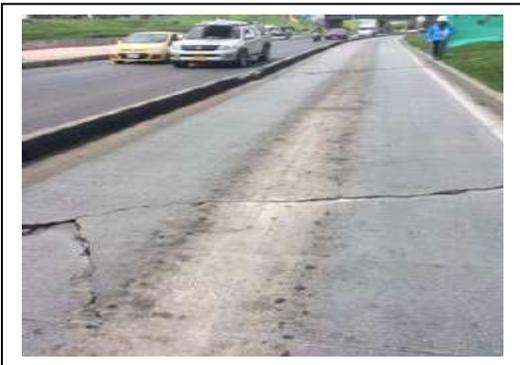
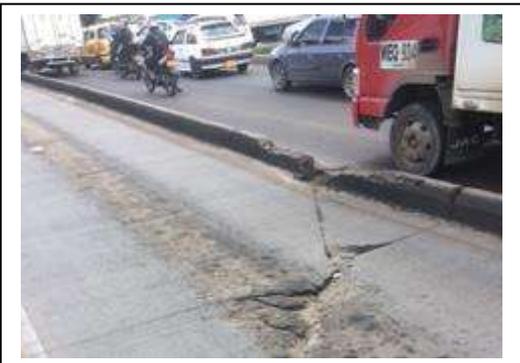
Se observan áreas intervenidas en horario nocturno, correspondientes a calzadas mixtas que fueron reparadas con mezcla asfáltica, la cual presenta adecuados acabados; así mismo, se evidencian losas de concreto correspondientes al carril Transmilenio, las cuales presentan fracturamiento, fisuramiento, pérdida de material y escalonamiento, las cuales deben ser reparadas para una adecuada operación del sistema, frente al patio del sistema Transmicable.

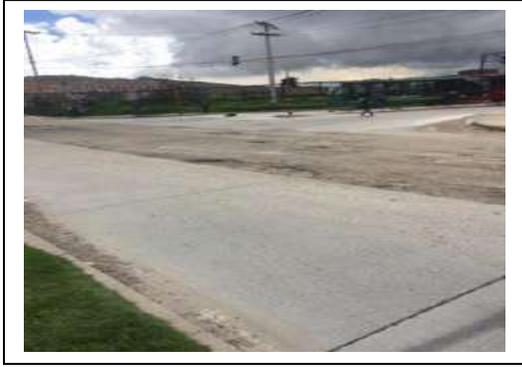
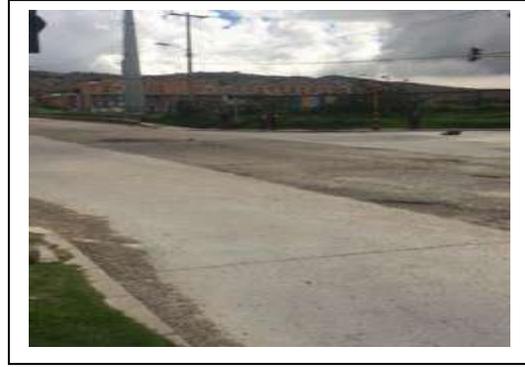
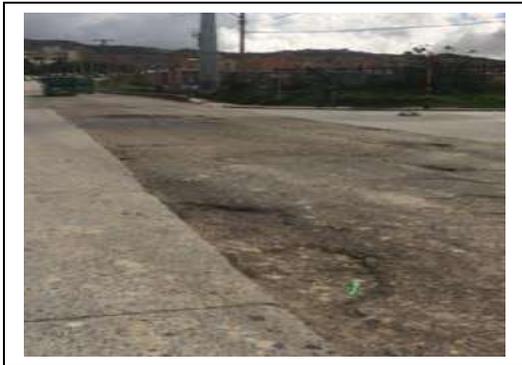
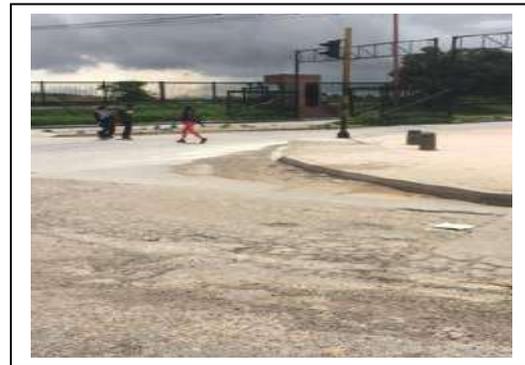
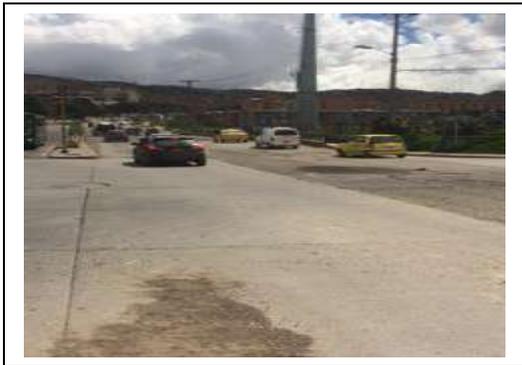
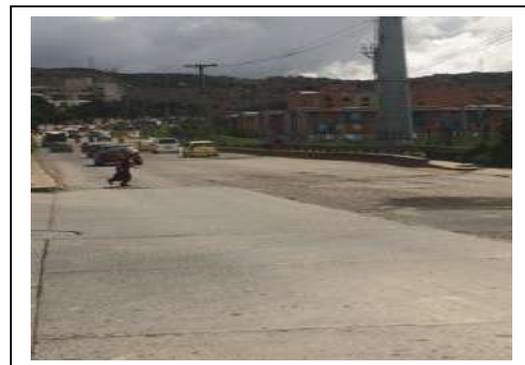
Se observan áreas correspondientes a la intersección semafórica, del sector que no ha sido intervenida ya que es preciso establecer quien ejecutará las obras sobre éste punto de la Av. Villavicencio, junto al patio de Transmilenio el Tunal. Esta área presenta gran deterioro lo que dificulta la movilidad del sector.
