REFERENCIA: INFORME FINAL DE AUDITORÍA AL PROCESO DE
CONSERVACIÓN DE INFRAESTRUCTURA

ANEXO FOTOGRÁFICO
CONTRATO N°1385 DE 2017
VISITA DE OBRA: 30-05-2018

INTERVENCIÓN N°2
AUTOPISTA AL LLANO – TRAMO 1 ENTRE LA
AVENIDA CARACAS Y LÍMITE DEL DISTRITO
(AMBOS COSTADOS)

ANEXO FOTOGRÁFICO CONTRATO N°1387 DE 2017 VISITA DE OBRA: 24/25-05-2018

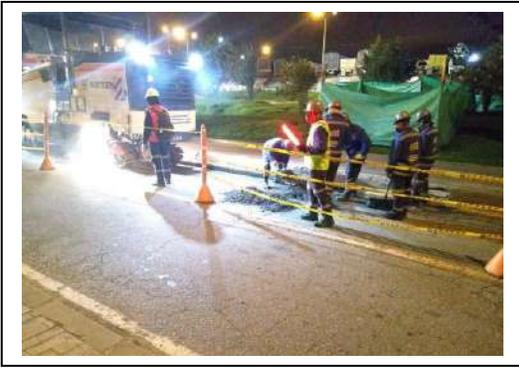
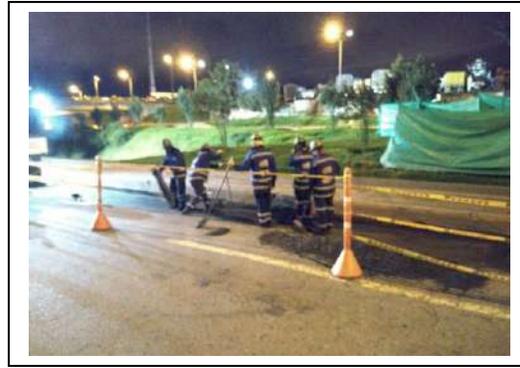
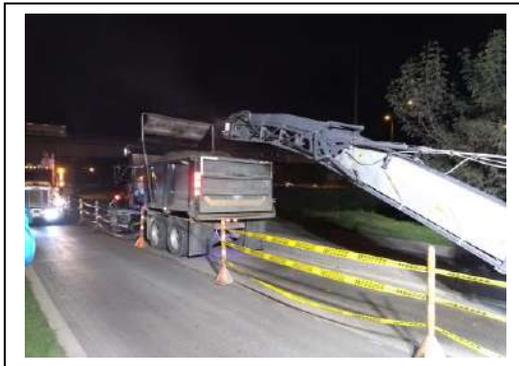
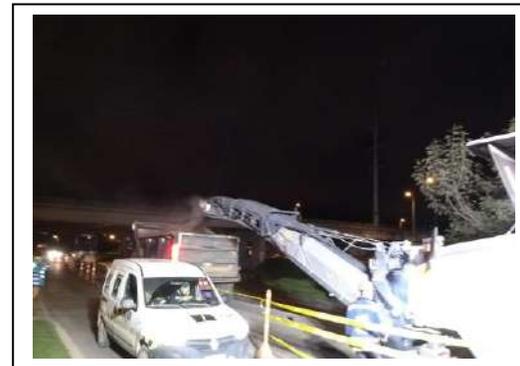
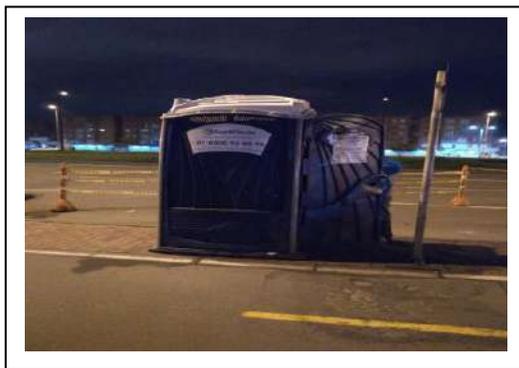
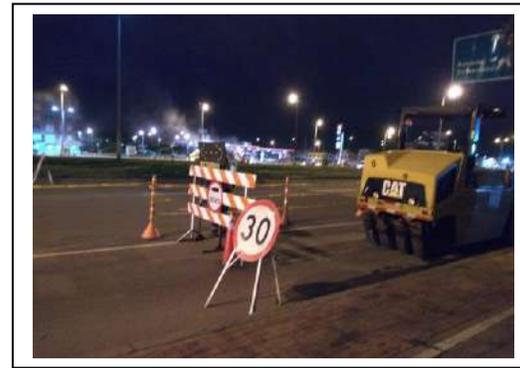
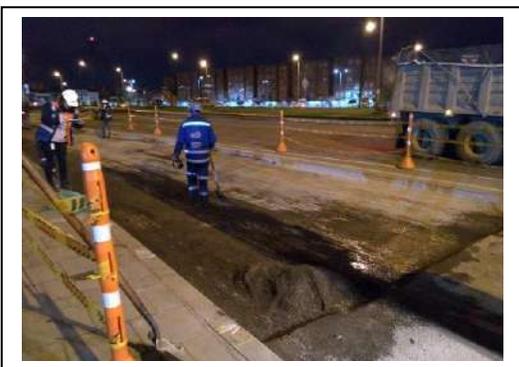
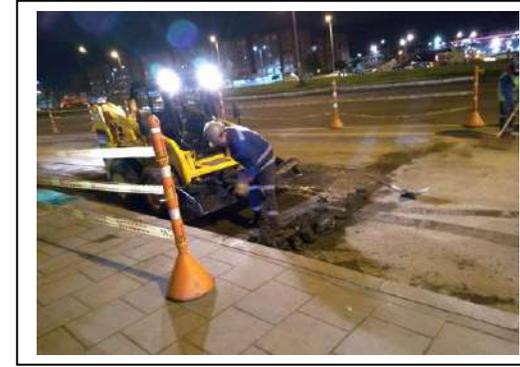
Se observan áreas de intervención, correspondiente a actividades de fresado y alistamiento de las superficies para la colocación de la mezcla asfáltica; así mismo, se evidenció logística correspondientes a baños portátiles, señalización, delimitación de áreas de trabajo, requeridos de acuerdo con lo establecido contractualmente; el personal de obra se encontró haciendo uso adecuado de los elementos de protección personal.

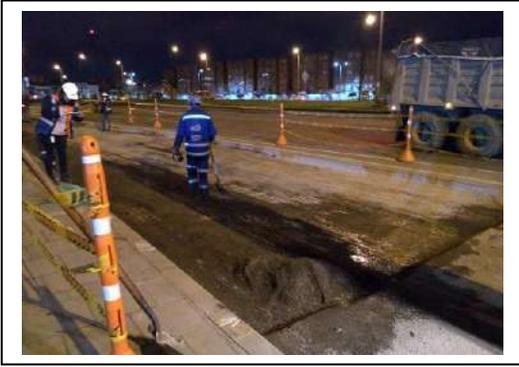
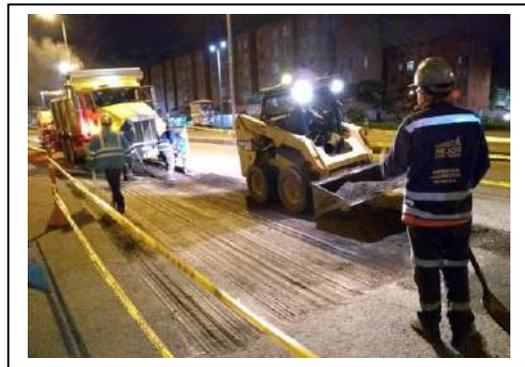
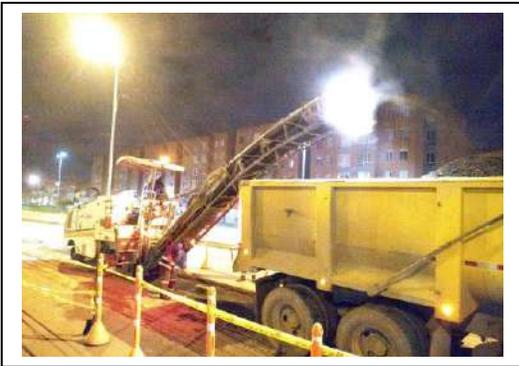
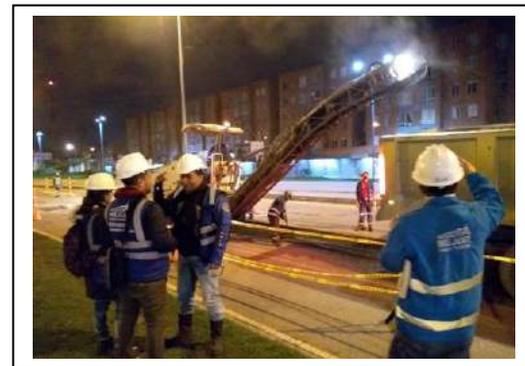
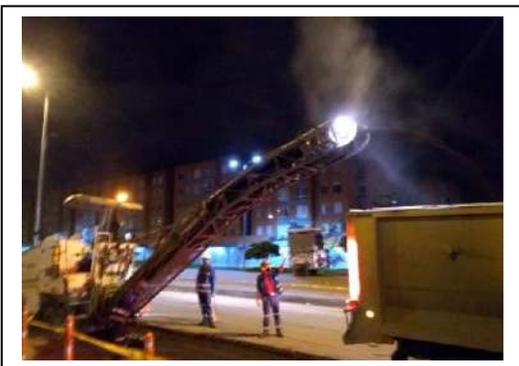
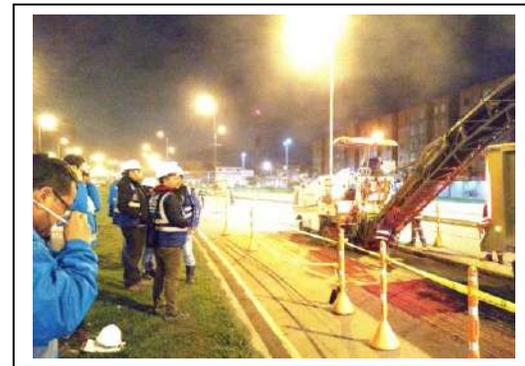
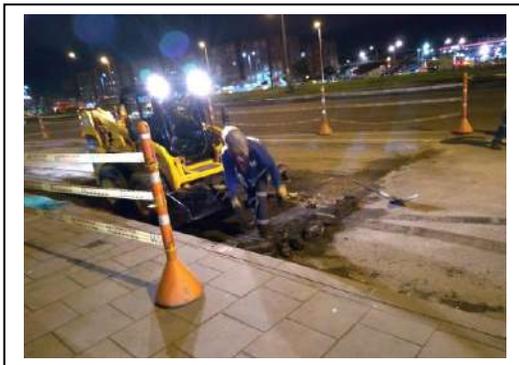
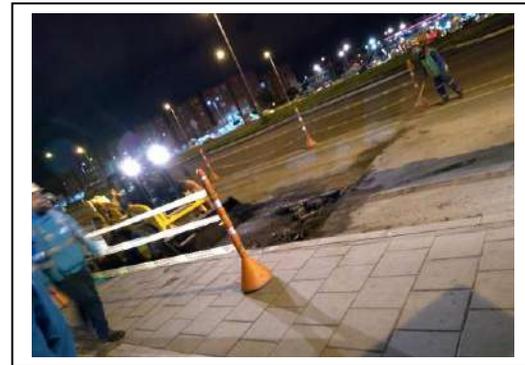
**AVENIDA LAS AMÉRICAS DESDE LA AV. CIUDAD
DE CALI HASTA AV. ABASTOS – AMBOS
COSTADOS**

Se observan áreas de intervención, correspondiente a actividades de fresado y alistamiento de las superficies para la colocación de la mezcla asfáltica; así mismo, se evidenció logística correspondientes a señalización, delimitación de áreas de trabajo, requeridos de acuerdo con lo establecido contractualmente; el personal de obra se encontró haciendo uso adecuado de los elementos de protección personal.

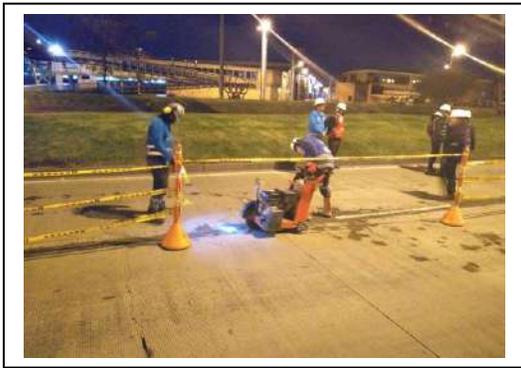
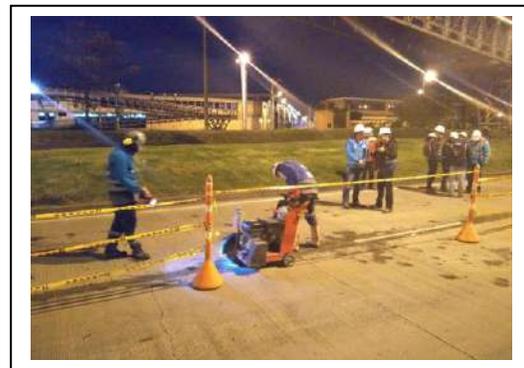
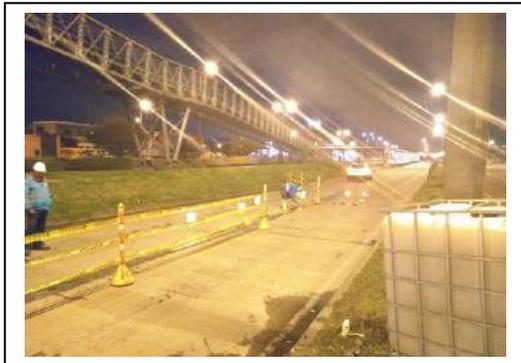
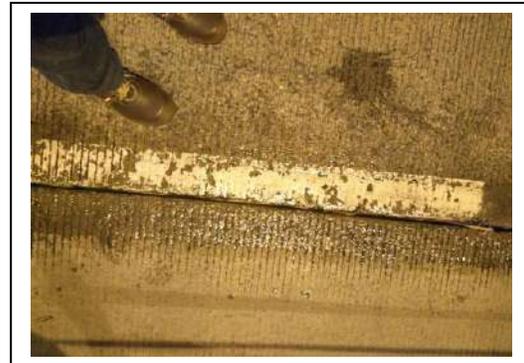
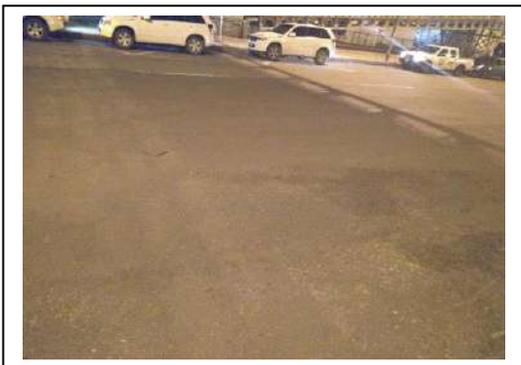
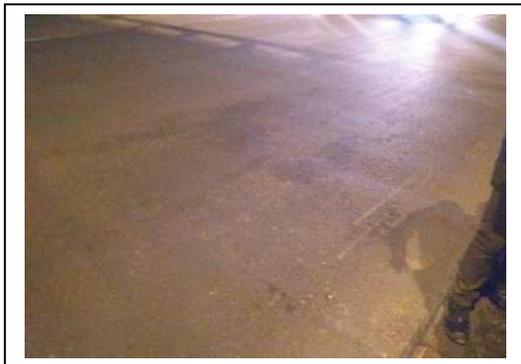
**AVENIDA LAS AMÉRICAS DESDE LA CARRERA 50
HASTA LA CARRERA 56 – AMBOS COSTADOS**

Se observan áreas de intervención, correspondiente a actividades de apertura de zona de juntas, para luego ser selladas; estas actividades se realizaron solo para el costado norte; el costado sur no fue intervenido a pesar de haberse programado su intervención en ese horario; se evidenció logística para señalización, delimitación de áreas de trabajo, requeridos de acuerdo con lo establecido contractualmente; el personal de obra se encontró haciendo uso adecuado de los elementos de protección personal.
