REFERENCIA: Informe de Monitoreo a Proyecto Acceso a Barrio Las Amapolas

INFORME DE MONITOREO

El alcance del Proyecto consiste en la construcción de las obras de recuperación y estabilización de la Av. Los cerros entre Calle 23 sur y Transversal 17B Este, acceso al Barrio Amapolas, en la localidad de San Cristóbal Sur.

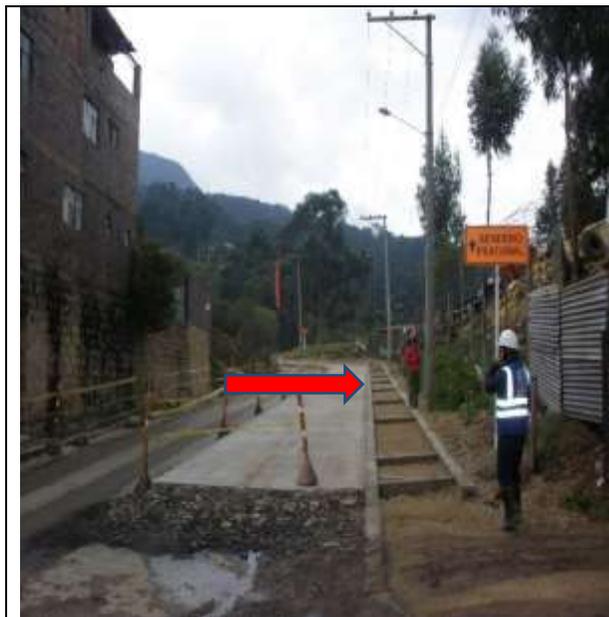
2. **Plan de Manejo de Tráfico – PMT:** en recorrido realizado el 22 de marzo de 2019, se evidenció en el eje No 1, que el sendero peatonal se ubicó en el costado derecho del eje 1, debiendo haberse implementado en el costado izquierdo. Al indagar sobre este asunto con la interventoría, se manifestó que su ubicación obedece a que el área para este sendero no es la adecuada, por razones de seguridad, y por ende, se está gestionando otra versión del PMT para implementar en el frente de obra (ver Foto No.1). Es de anotar que, a la fecha de la visita, se evidenciaron avances en el eje No. 1, frente a la adecuación del espacio público, no obstante, dado que no está implementado el paso peatonal provisional como lo contempla el PMT, en esta zona de la obra, los peatones deben circular por el costado derecho que se encuentra en intervención, exponiéndose a posibles accidentes en su tránsito por el sector (ver Foto No. 1). En esta misma dirección, para el eje No.3 no se tenía señalizado el sendero peatonal (ver Foto No. 2). Es de anotar que, en la Matriz de calificación mensual del área de tránsito, correspondiente al periodo del 13 de febrero al 12 de marzo de 2019, la Interventoría afectó la calificación al contratista, en particular en el

Foto No. 1. Costado derecho del eje No. 1 y ubicación del sendero peatonal en el lado contrario al indicado en el PMT.

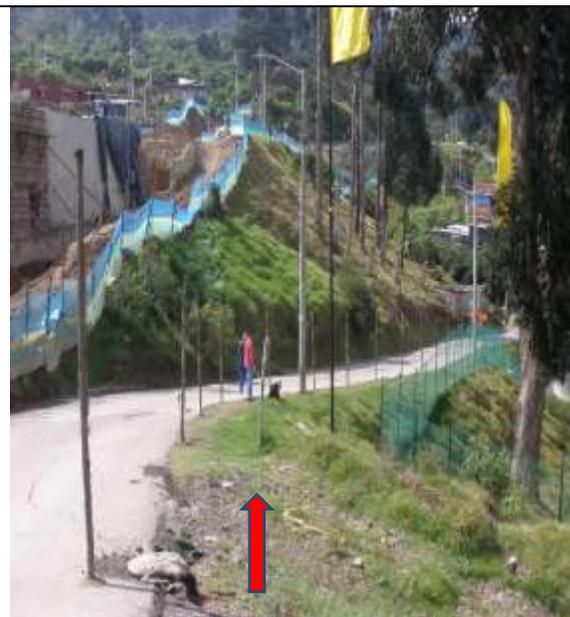
Foto No. 2. Sendero peatonal aún no señalizado en el Eje vial No. 3.

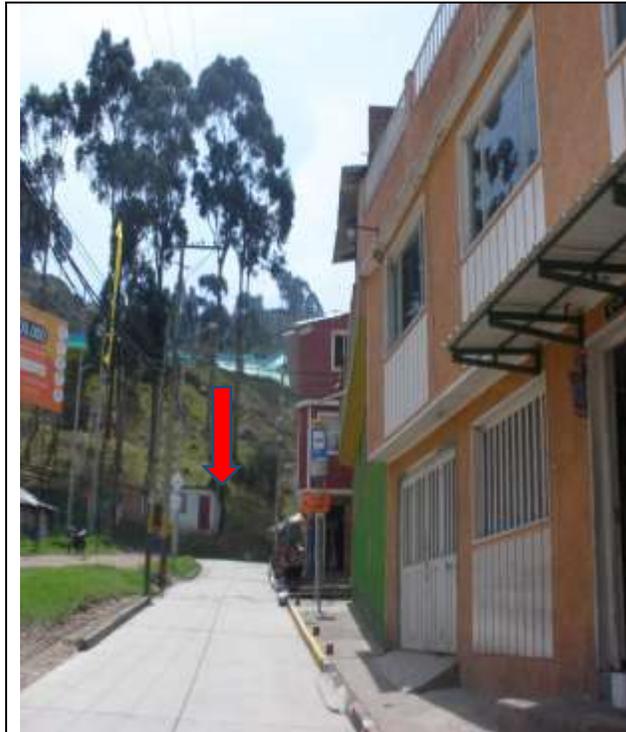
Por otro lado, en el mismo recorrido, se observó la ausencia de dos (2) auxiliares de tráfico, uno sobre el eje vial No. 1 ubicado en el K0+310 de este eje y el segundo auxiliar a la altura del K0+000 del eje No.3, como se puede observar en el registro fotográfico No. 3 y 4.

Foto No. 3. Ausencia de auxiliar de tráfico en el K0+310 del Eje vial No.1.

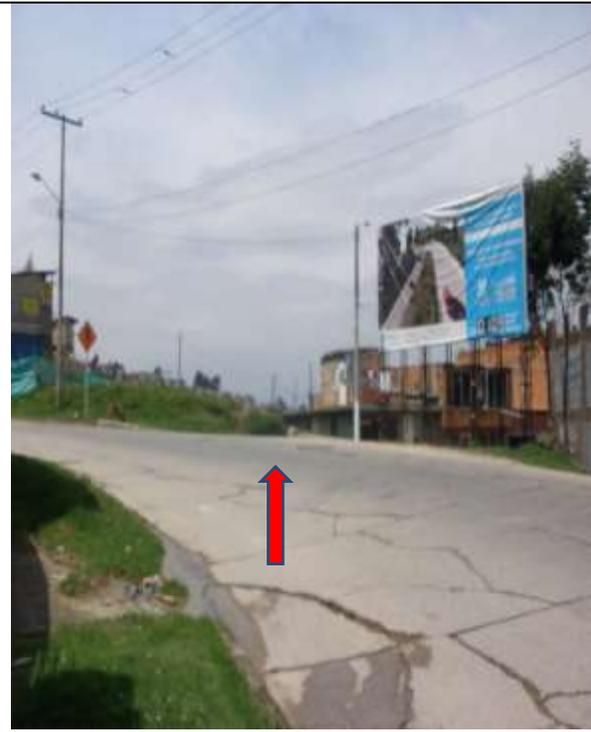
Foto No. 4. Ausencia de auxiliar de tráfico en el K0+000 del Eje vial No.3.

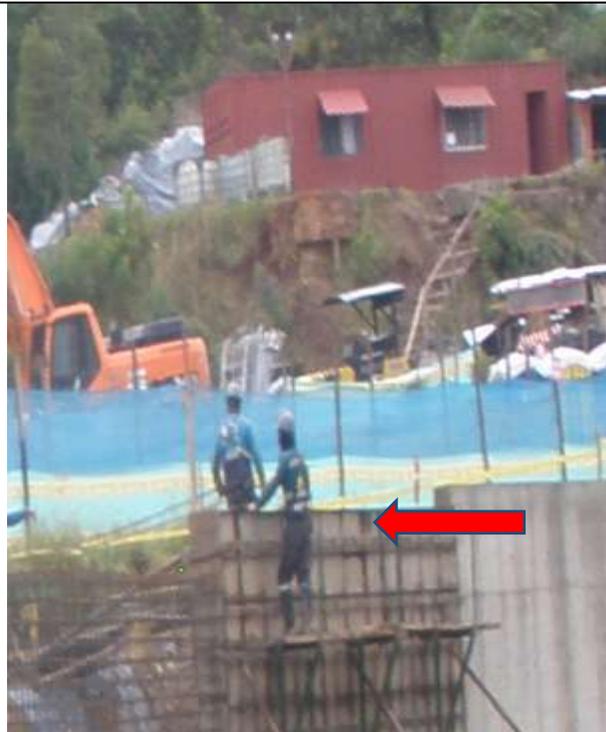
3. **Seguridad y Salud en el Trabajo – SST:** en recorridos realizados el 22 y 26 de marzo de 2019, se evidenció que no se están implementando controles frente al uso adecuado de los elementos de seguridad del personal que trabaja en la obra. Lo anterior, en consideración a que se observó que en las áreas donde se está formaleteando la parte superior del vástago del muro 1, el personal que desarrolla estas actividades no se están amarrando a la línea de vida, se están utilizando los arnés, pero el personal no se está asegurando, tanto para el trabajo superior del vástago, como en el trabajo manual de los Caissons (ver foto No. 5). Igualmente, se evidenció que la persona que manipula la polea no se encuentra asegurado a un punto fijo que garantice su seguridad y estabilidad (ver foto No. 6).

Foto No. 5. Trabajo en altura con arnés sin asegurar.

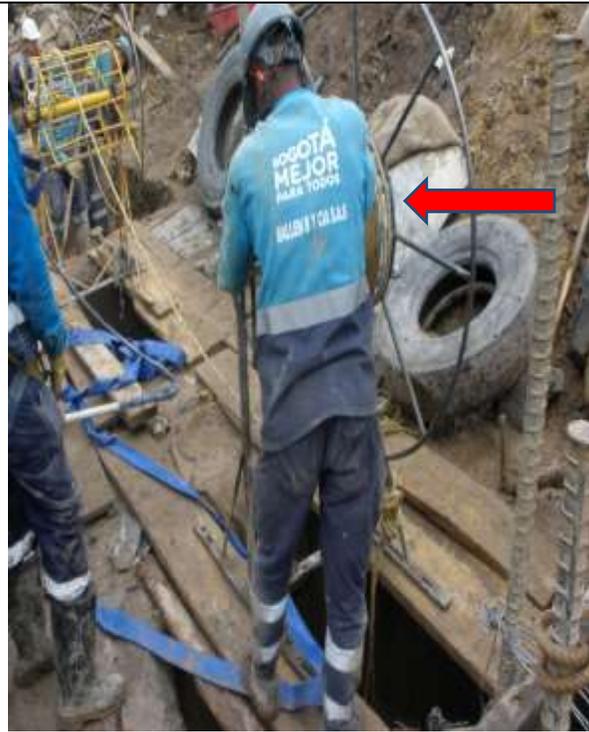
Foto No. 6. Manipulación de la polea sin ningún arnés de seguridad y punto de amarre.

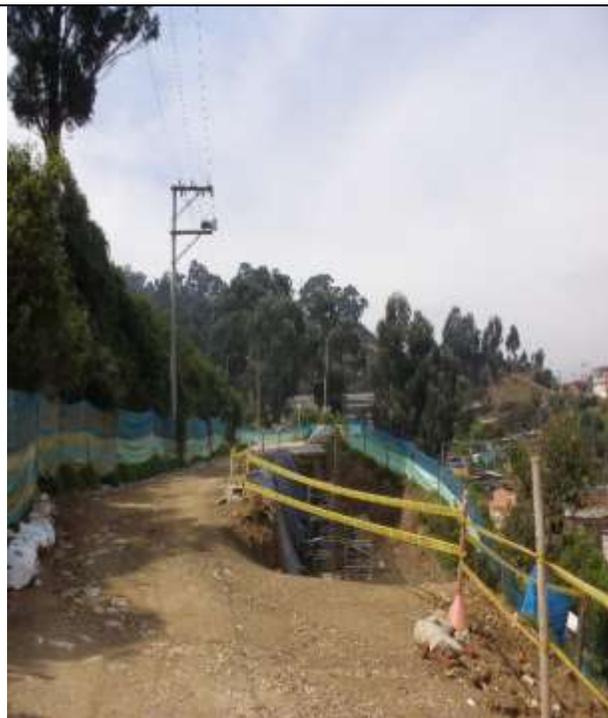
Por otro lado, se observó que se cuenta con Caissons que ya están excavados y listos para fundir, los cuales no cuentan con una adecuada señalización y adicionalmente, no cuentan con medidas de protección (plafonamiento, aislamiento), situación que puede generar riesgos de accidente para el personal de obra y comunidad del sector (Ver Fotos No. 7 y 8). De acuerdo con información suministrada por el equipo de apoyo a la supervisión, en mesa de trabajo realizada el 15 de abril de 2019 entre este equipo y la OCI, esta situación ya fue corregida; no obstante, no fue sujeta de verificación posterior por parte de la OCI.

Foto No. 7. No se observa aviso de excavación profunda.

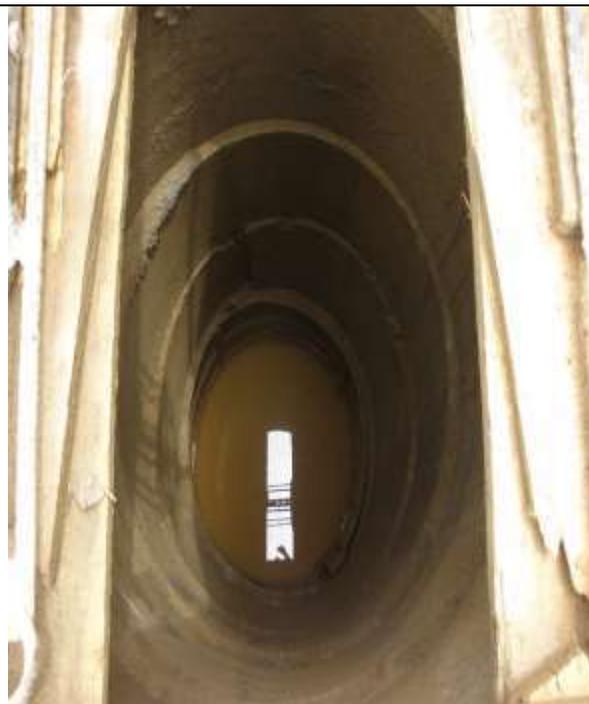
Foto No. 8. Caisson sin su debido plafón de protección. Altura 8.0 mts.

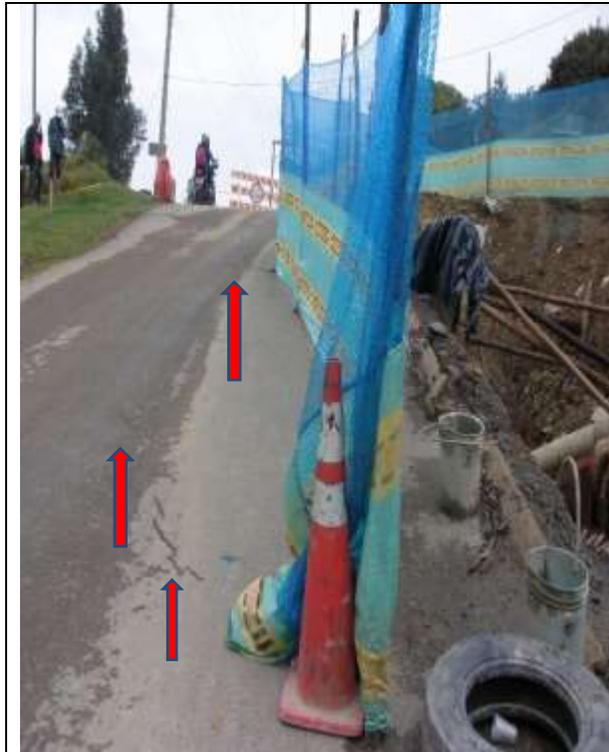
- ✓ En la construcción del muro No. 1, se observó que a la altura del K0+100 del eje No. 3, la vía existente presenta fisuramiento longitudinal, posiblemente, a causa de la excavación generada para la construcción de los Caissons de este muro y del tráfico que recibe esta vía. Las lluvias presentadas han generado socavaciones mínimas en esta media calzada, como se puede ver en el registro

fotográfico No. 9 y 10, generando posibles riesgos de deslizamientos en la media calzada que se encuentra habilitada.

Foto No. 9. Fisuramiento longitudinal.

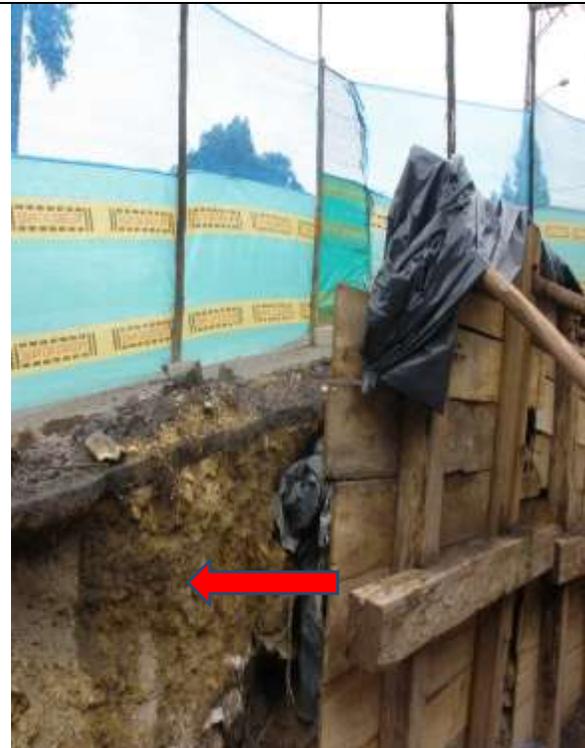
Foto No. 10. Socavación mínima.

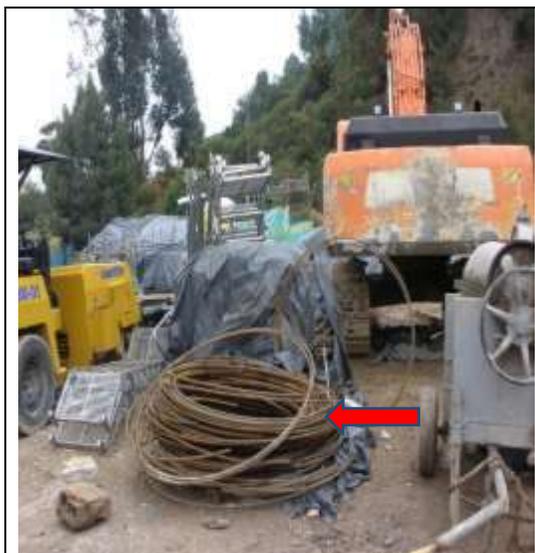
- ✓ En recorrido dentro de las instalaciones del campamento de obra, realizado el 22 de marzo de 2019, se observó material expuesto a la intemperie, que puede estar afectado en sus propiedades físico mecánicas (ver foto No. 11).

Foto No. 11. Material expuesto a la intemperie.

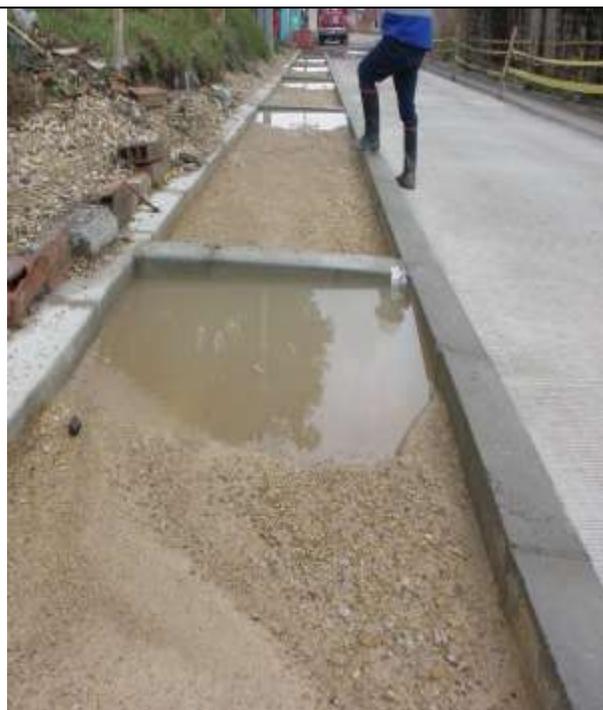
- ✓ Se evidenció material segregado en la construcción del espacio público correspondiente al eje No. 1, situación que puede generar reprocesos constructivos en la estructura del espacio público, al verse afectada la densidad del material (ver fotos No 13 y 14). De acuerdo con información suministrada por el equipo de apoyo a la supervisión, no se ha dado recibo formal a esta parte de la obra, de acuerdo con Acta parcial de obra No. 09, suministrada al equipo de la OCI.

Foto No. 13. Saturación de material.

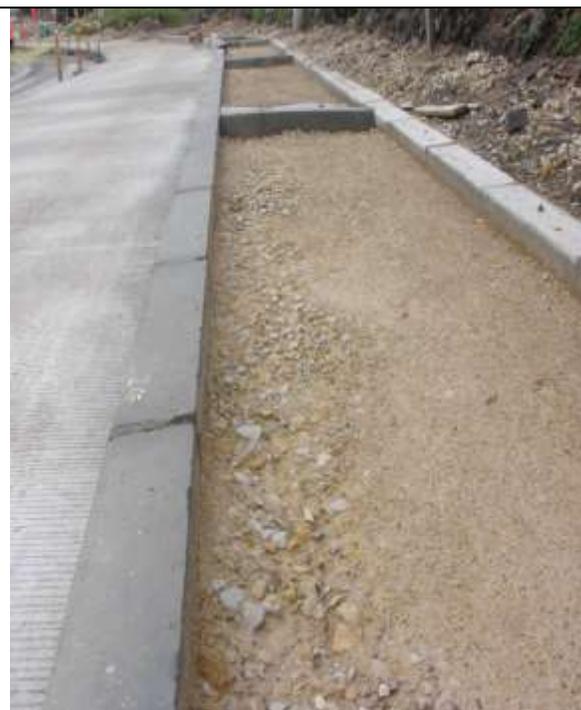
Foto No. 14. Segregación de material.

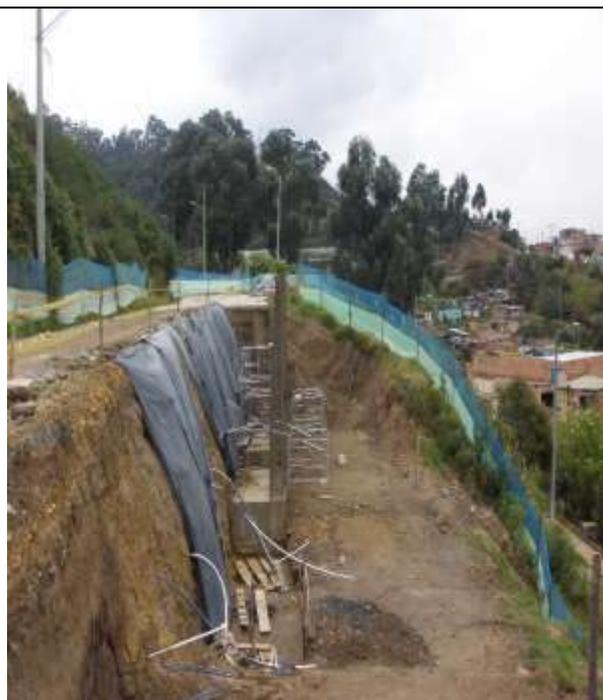
6. **Implementación frentes de obra:** los frentes de obra programados por el contratista no se encuentran en su 100% de ejecución. Lo anterior, en consideración a que se evidenció que en las intervenciones correspondientes al muro 3, muro 2 y muro en gaviones, así como también en la construcción del Box- Coulvert en el eje No. 2, no se evidenció personal ejecutando estas actividades, como se puede apreciar en el registro fotográfico No. 17 y 18. El Director de Obra y el Residente técnico no se encontraban en el momento de la visita por parte de esta oficina. Al indagar por qué no se encontraban presentes, la interventoría mencionó que se encontraban en una capacitación con el proveedor de concreto TREMIX.

Foto No. 17. Muro 3 sin actividad de intervención.

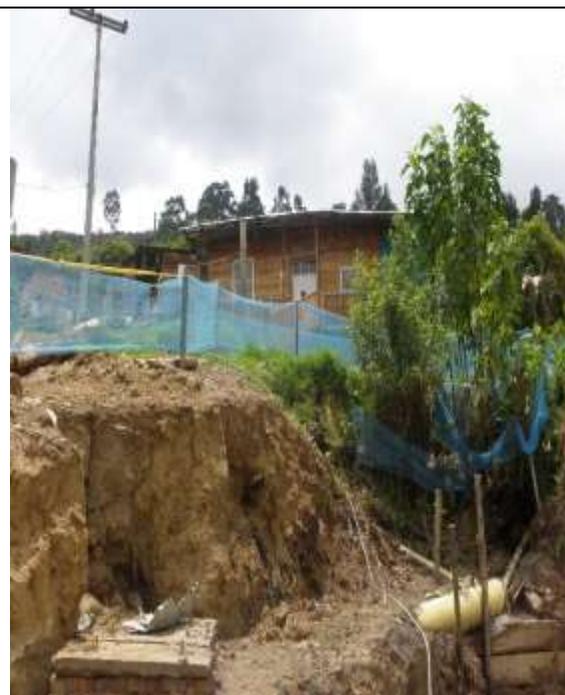
Foto No. 18. Muro en gavión sin actividad de intervención.
