REFERENCIA: Informe de Monitoreo a Proyecto Obras de Conservación de Puentes Vehiculares en Bogotá D.C

INFORME DE MONITOREO

CONTRATO DE OBRA	
Contratista	JMV INGENIEROS S.A.S.
Contrato No.	IDU-1491-2017
OBJETO DEL CONTRATO	<i>OBRAS DE CONSERVACIÓN DE PUENTES VEHICULARES EN BOGOTÁ D.C., INCLUYE SUPERESTRUCTURA, SUBESTRUCTURA Y ACCESOS. GRUPO 2</i>
ALCANCE DEL CONTRATO	Conservación de puentes vehiculares incluye superestructura, subestructura y accesos. Dentro de los puentes priorizados se encuentran: AutoNorte por Av. NQS; Av. Boyacá por Av. NQS; Av. Boyacá por Calle 26; Av. Esperanza por Av. Boyacá; Av. Sirena (AC153) por AutoNorte; entre otros.
Valor Inicial del Contrato	\$20.778.849.586
Valor Total del contrato:	\$20.778.849.586
Fecha de inicio:	14-02-2018
Fecha de terminación Actual:	13-02-2020
Plazo inicial:	720 días
Plazo actualizado:	720 días
CONTRATO DE INTERVENTORÍA	
Contratista	SERVINC LTDA.
Contrato No.	IDU-1567-2017
OBJETO DEL CONTRATO	<i>INTERVENTORÍA TÉCNICA, ADMINISTRATIVA, LEGAL, FINANCIERA, SOCIAL, AMBIENTAL Y DE SEGURIDAD Y SALUD EN EL TRABAJO PARA REALIZAR LAS OBRAS DE CONSERVACIÓN DE PUENTES VEHICULARES EN BOGOTÁ D.C., INCLUYE SUPERESTRUCTURA, SUBESTRUCTURA Y A

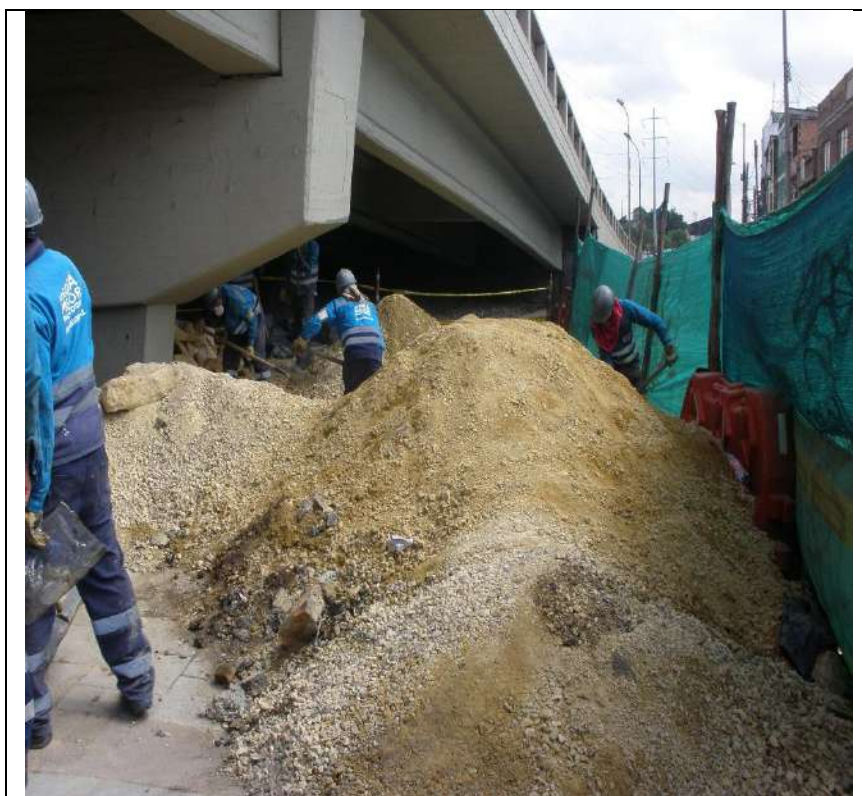
- **Puente No. 2. Puente Av. Boyacá por Av. Ciudad de Quito (costado oriental):** se evidenció que, aunque cuenta con un buen manejo de los Residuos de Construcción y Demolición-RCD, estos no estaban situados con señalización, como se puede observar en el registro fotográfico No. 1, lo que refleja un incumplimiento al MAO en este aspecto. Es de aclarar que los RCD deben estar debidamente señalizados, conforme a lo establecido en el MAO Medidas Ambientales y de Seguridad que indica: “(...) *señalización del área del acopio con cinta de seguridad y delineadores tubulares*”.

Foto No. 1. Acopio de material de construcción, sin señalización.

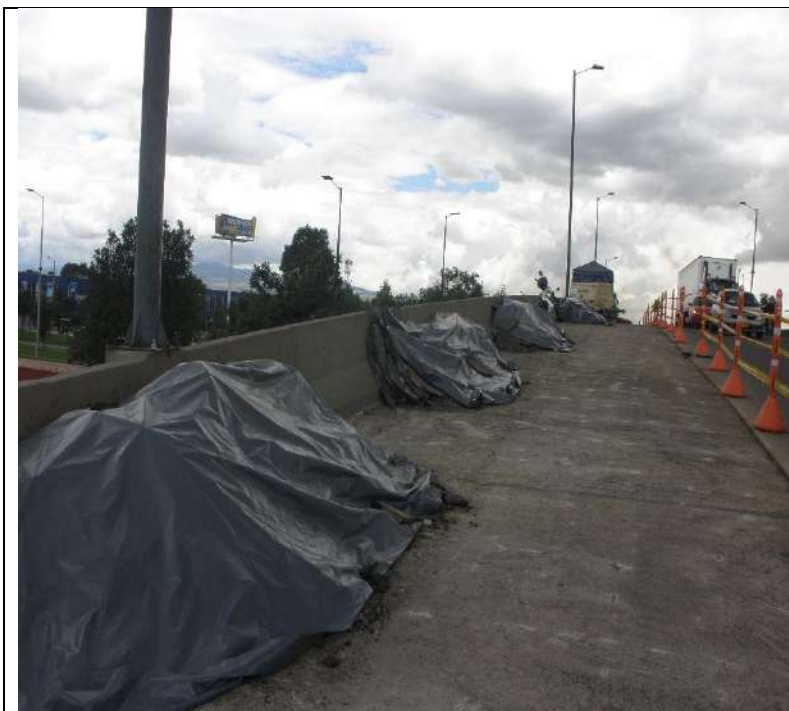
- **Puente No. 14. Puente Av. Ciudad de Cali por Av. Jorge Eliécer Gaitán (costado oriental):** se evidenció que no contaba con un buen manejo de los Residuos de Construcción y Demolición-RCD, esto debido al área reducida de intervención de la calzada oriental de este costado, no obstante, se observaron residuos de demolición cubiertos con plástico, pero sin acopiar ni señalización, como se puede observar en el registro fotográfico N.º 2. Conforme con lo establecido en el MAO Medidas Ambientales y de Seguridad, debe existir “(...) *señalización del área del acopio con cinta de seguridad y delineadores tubulares*”.

Foto No. 2. Acopio de material de construcción, sin manejo de acopio y señalización.

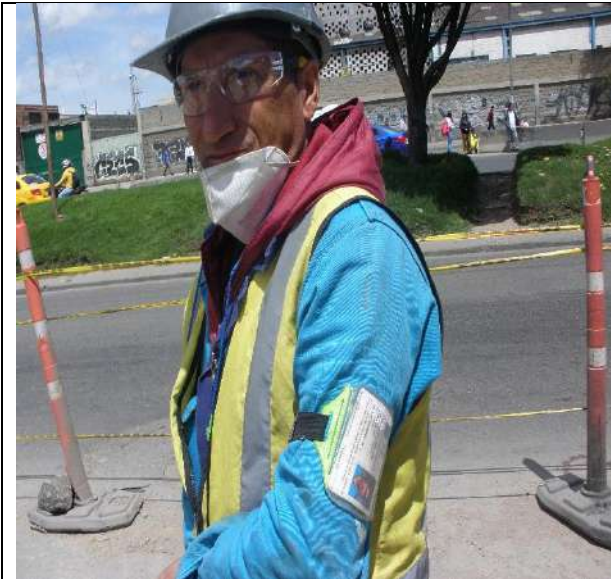
Foto No. 3. Uso adecuado de los Elementos de Protección Personal – EPP.

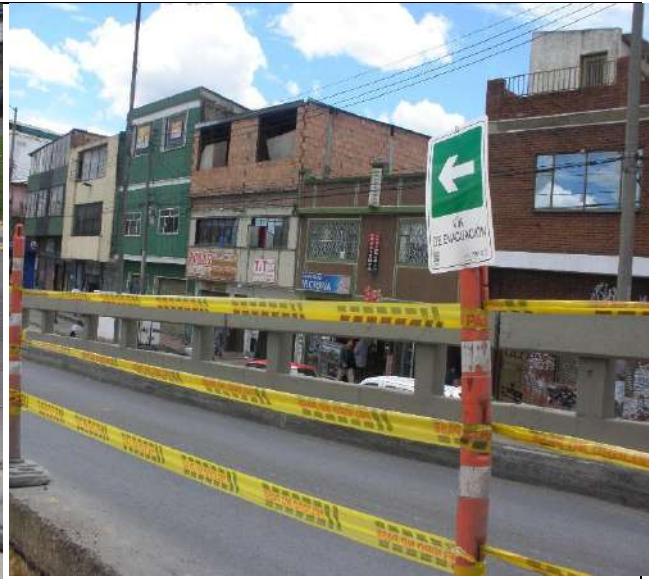
Se verificó que las rutas de evacuación estuvieran implementadas de manera adecuada, en los diferentes puntos de intervención del proyecto, como se puede observar en el registro fotográfico N.º 4, encontrándose que el contratista, en términos generales, ha dado cumplimiento al SGSST en este aspecto.

Foto No. 4. Señalización ruta de evacuación.

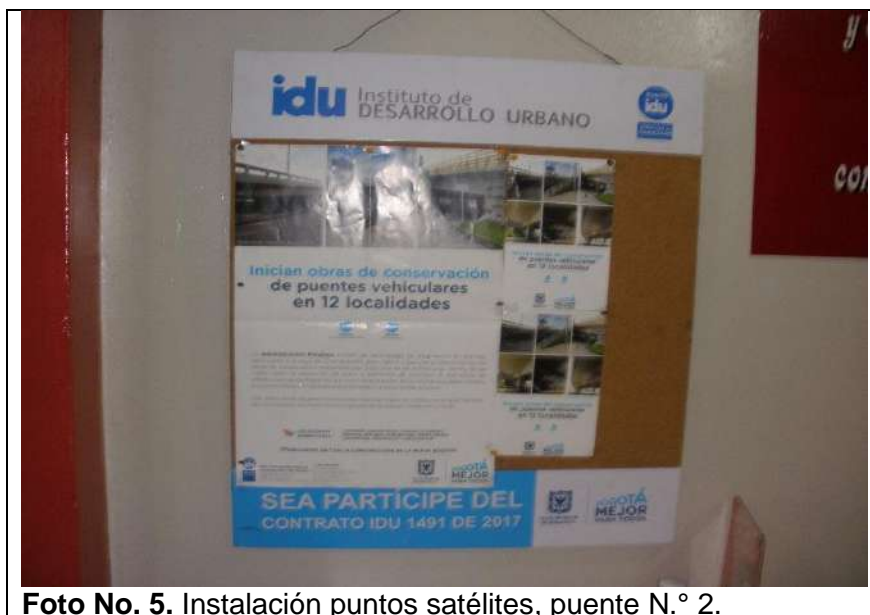
- ✓ Programa de divulgación/información: se evidenciaron 3 puntos satélites de información del contrato, en donde se refleja información general del proyecto, en los diferentes puntos de intervención, como se puede observar en el registro fotográfico N.º 5.

Foto No. 5. Instalación puntos satélites, puente N.º 2.

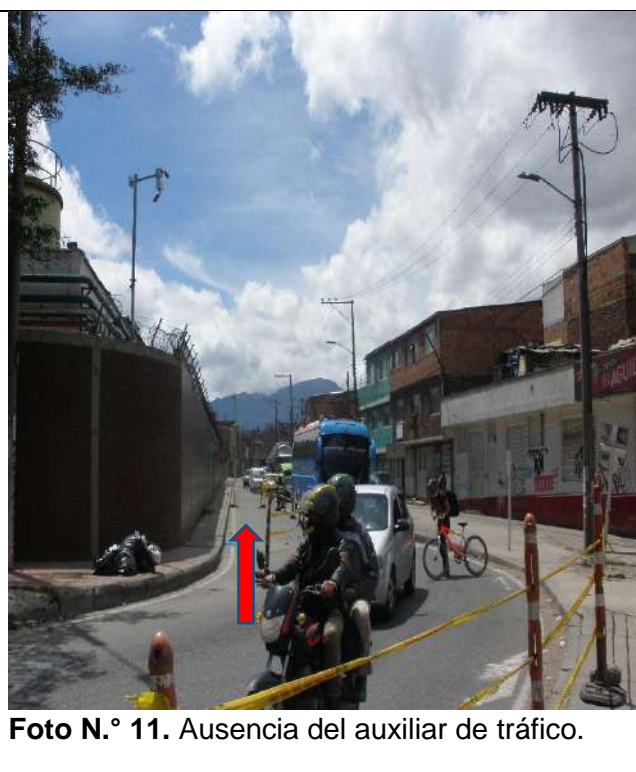
- 4. Plan de Manejo de Tráfico – PMT:** en recorrido realizado el 30 de abril de 2019, se evidenció en el punto de intervención del puente No. 2 ubicado en la Av. Boyacá por Av. Ciudad de Quito (costado oriental), la ausencia temporal de un (1) auxiliar de tráfico, en el punto de la conectante de acceso a este puente en el sentido sur norte, como se puede observar en el registro fotográfico No. 10 y 11. Para los otros puntos de intervención, estos se encontraban en sus correspondientes ubicaciones. La señalización contemplada en el PMT coincidía con lo encontrado en campo, cumpliendo con el contenido del Apéndice F “Especificaciones para el plan de manejo de tránsito, señalización y desvíos”, numeral 4.1 “Objetivo del PMT”. COI actualizado para todos los puntos de intervención.

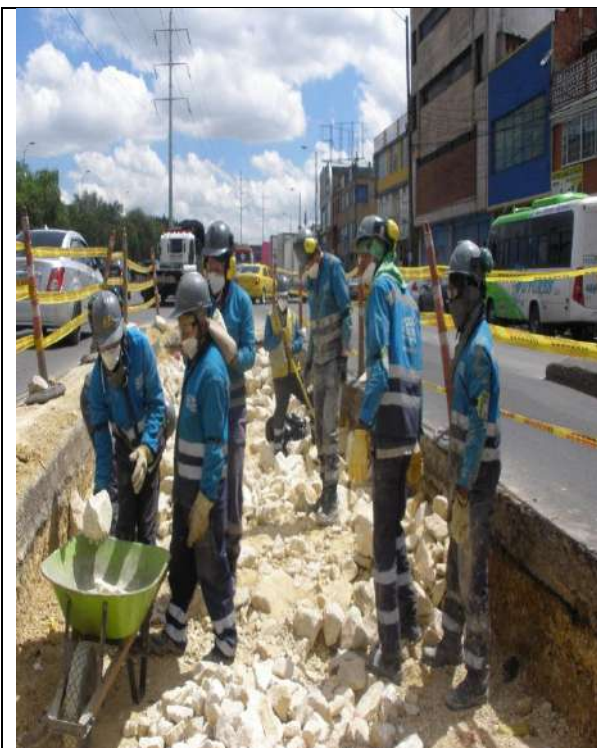
6. Implementación frentes de obra: se observó en las visitas realizadas que los frentes de obra programados por el contratista se encontraban en 100% de ejecución. Lo anterior, en consideración a que se evidenció que en los puntos de intervención correspondientes a los puentes N.º 2, 14 y 16, el personal se encontraba en actividades de campo, como se puede apreciar en el registro fotográfico N.º 12 y 13, información coincidente con lo reflejado en la programación general de obra.

Foto N.º 12. Puente N.º 2. Puente Av. Boyacá por Av. Ciudad de Quito (costado oriental).

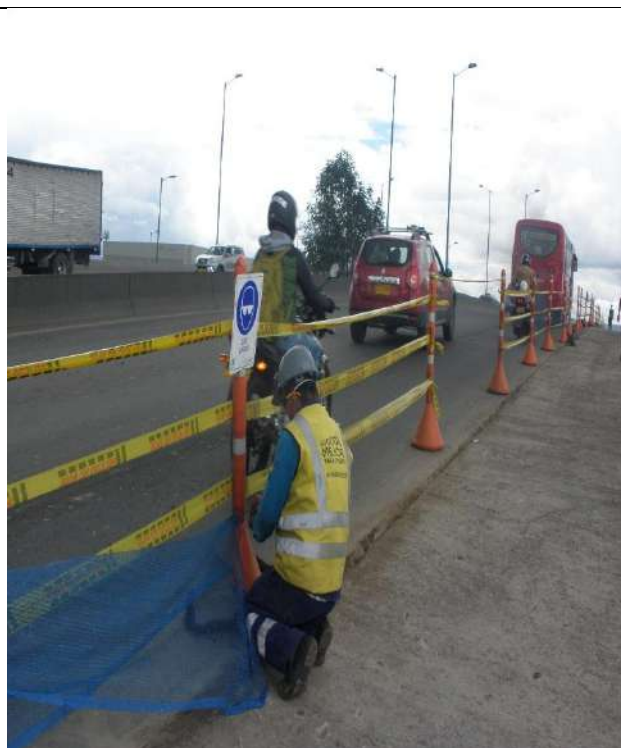
Foto N.º 13. Puente N.º 14 Av. Ciudad de Cali por Av. Jorge Eliécer Gaitán (costado oriental).
