REFERENCIA: Informe de monitoreo realizado al estado de ejecución del proyecto de Obras de conservación de la malla vial arterial troncal y malla vial (Contratos IDU-1383-2017 e IDU-1465-2017)

INFORME DE MONITOREO

Tipo de Informe	Preliminar <input type="checkbox"/>	Final <input checked="" type="checkbox"/>	Fecha de elaboración del informe:	10/07/2019
Proceso/Objeto de monitoreo	Conservación de la malla vial arterial troncal y la malla vial que soporta las rutas del Sistema Integrado de Transporte Público – SITP			
Líder del proceso/ Cargo y dependencia	Subdirector General de Infraestructura/SGI			
Líder operativo del Proceso/ cargo y dependencia	Subdirector Técnico de Mantenimiento del Subsistema de Transporte/STMST			
Tipo de seguimiento	Monitoreo a Proyectos de Infraestructura			
Objetivo	Realizar monitoreo al estado de ejecución del proyecto de Obras de conservación de la malla vial arterial troncal y malla vial, que soporta las rutas del sistema integrado de transporte público – SITP, grupo 2, en la ciudad de Bogotá D.C			
Alcance	Monitoreo de los siguientes aspectos/instrumentos del proyecto: <ul style="list-style-type: none"> • Cronograma de obra. • Aspectos financiero y le

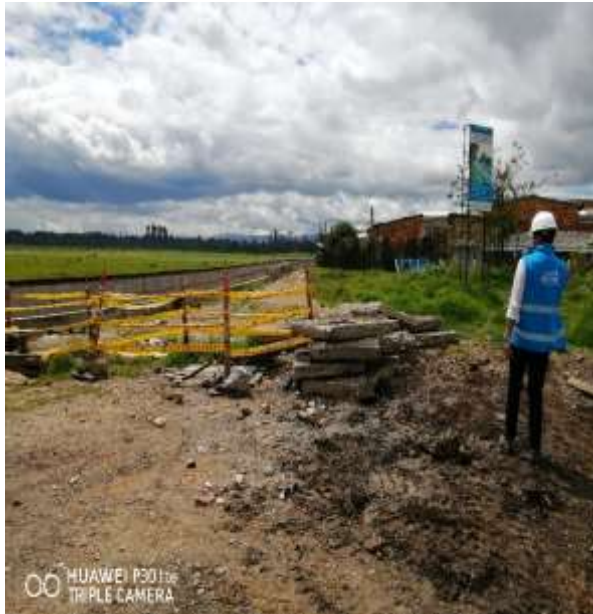
- En términos generales, los puntos de acopio se encuentran bien señalizados, ubicados dentro del área establecida en el Plan de Manejo de Tráfico –PMT; sin embargo se evidenció material de demolición (cárcamos de concreto) – Material RCD, fuera del área de acopio y del cerramiento de la obra, en el frente de obra ubicado en la Transversal 123 entre Cl63B y 63L, como se puede observar en el registro fotográfico N.º 1.

Foto No. 1 Material RCD acopiado fuera del área delimitada.

Sin embargo, una vez realizadas las observaciones, el contratista inmediatamente realizó la actividad respectiva de retiro del material y adecuó el área de acopio de la tubería, de acuerdo con registro fotográfico aportado por el proceso. Por otro lado, la interventoría realizó la correspondiente anotación en bitácora.

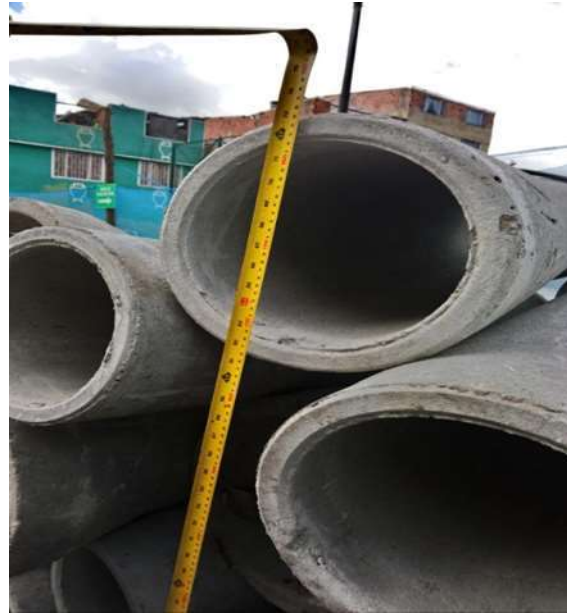
En todos los frentes de obra se identificaron las fichas técnicas de los acopios establecidos en el MAO; sin embargo, en el frente de obra de la CI 22I entre Cra.114ª y Cra.116, se observó que el acopio de elementos prefabricados, como los son los tubos de concreto, superan la altura establecida en el MAO, que en el capítulo de “*Medidas de Manejo para obras de concreto, asfalto y prefabricados*” estableció: “(...) Para los casos que aplique, los prefabricados y las tuberías a utilizar se almacenarán ordenadamente en los sitios destinados para tal fin (sitios previamente aprobados por la interventoría) y no se podrá apilar a alturas superiores a 1,20 m”, como se puede observar en el registro fotográfico N.º 2.

Foto No. 2 Altura de acopio: 1.85 m.

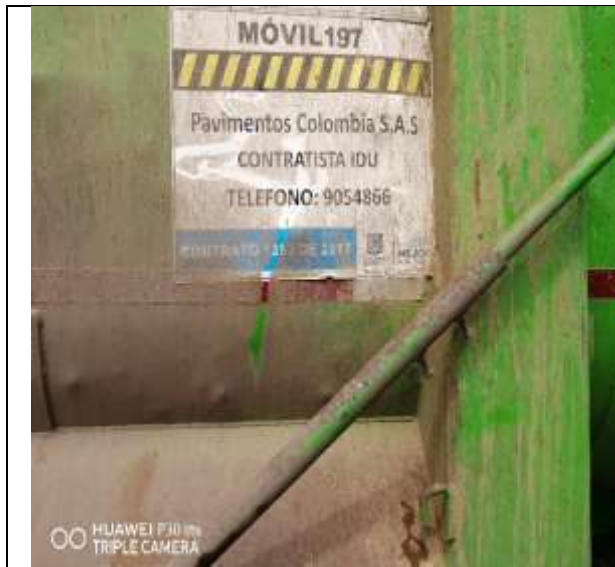
- Las volquetas se encontraron totalmente identificadas, cumpliendo lo establecido en el MAO, a saber: “(...) Las volquetas deben contar con identificación en las puertas laterales o en lugar a cada uno de los costados del vehículo, este aviso será de 40 X 50 cm.”. Por otro lado, los puntos ecológicos cumplen con lo establecido en el MAO, como se puede observar en el registro fotográfico N.º 3 y 4.
- al respecto, se informa que, realizada la observación, el contratista inmediatamente realizó la actividad respectiva al retiro del material, se presenta el registro fotográfico en el cual se evidencia el correctivo realizado y la anotación en bitácora.

Foto No. 3 Identificación de volqueta.

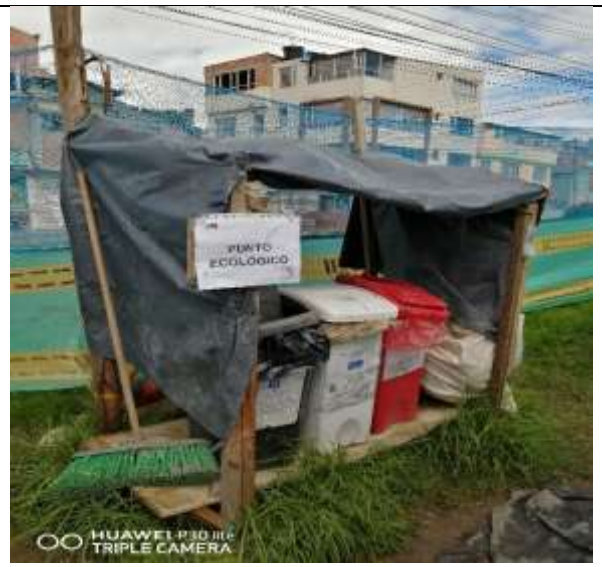
Foto No. 4 Ubicación punto ecológicos.

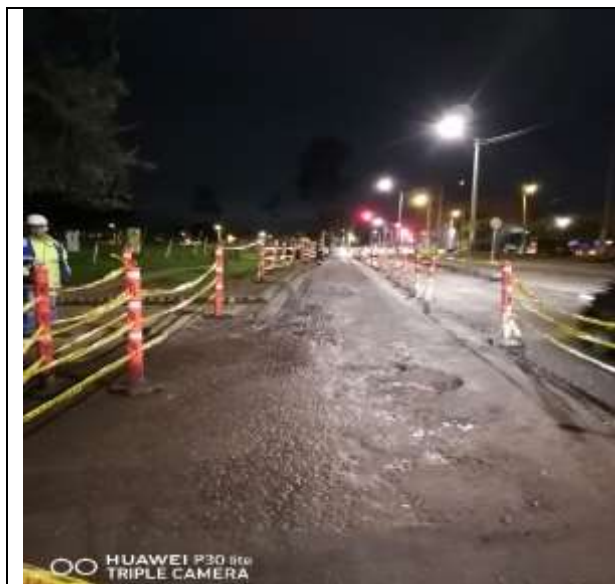
- Se evidenció cerramiento en los diferentes puntos de obra, al igual que sumideros debidamente limpios y protegidos, conforme a lo establecido en el MAO, como se puede observar en el registro fotográfico N.º 5 y 6.

Foto No. 5 Adecuado manejo de cerramiento.

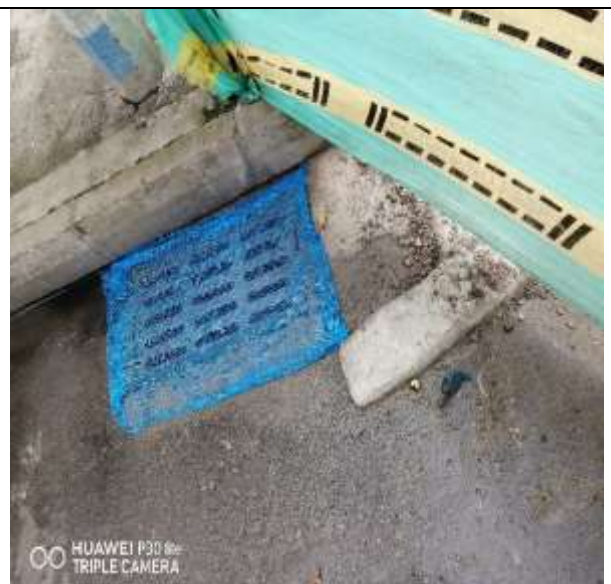
Foto No. 6 Protección de sumideros.

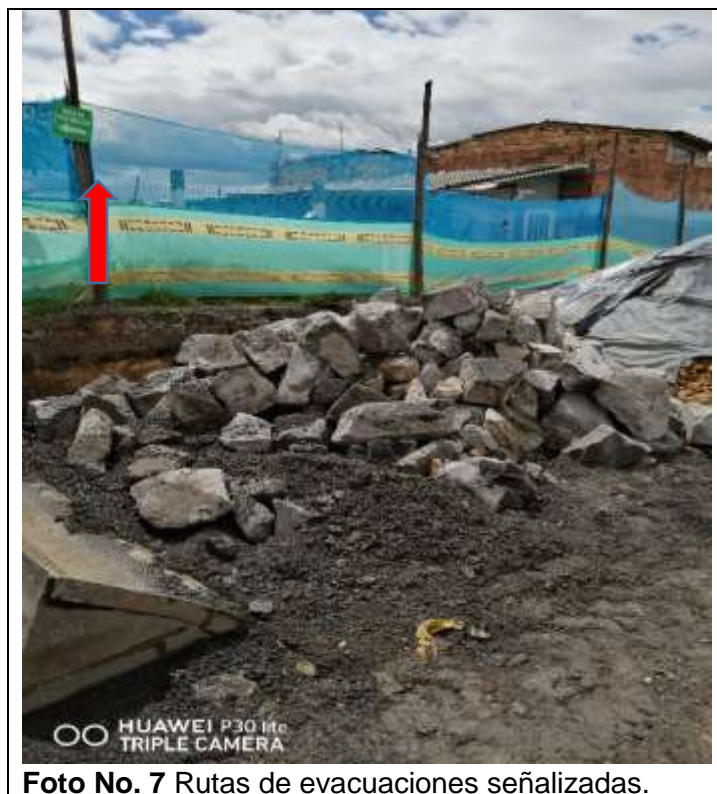
Se verificó que las rutas de evacuación estuvieran implementadas de manera adecuada, en los diferentes puntos de intervención del proyecto, como se puede observar en el registro

Foto No. 7 Rutas de evacuaciones señalizadas.

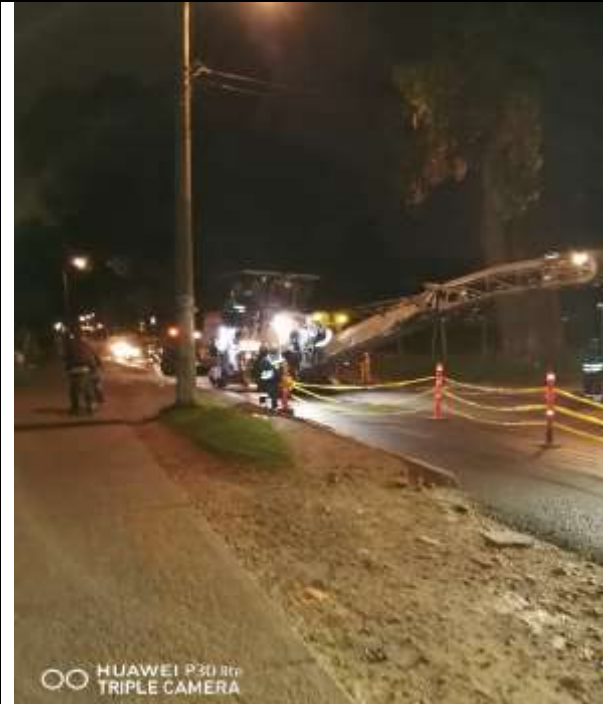
En la jornada nocturna del 11 de junio de 2019, en el frente de obra ubicado en la Cra.118 entre Cl144 y AC115 de la localidad de Suba, se evidenció que el contratista realizaba un movimiento de la fresadora identificada con número interno # 067 la maquinaria sin la escolta adecuada para esta actividad, siendo escoltada por un mini cargador, el cual no cuenta con las especificaciones necesarias para prestar este servicio, como se puede observar en el registro fotográfico N.º 8 y 9. La interventoría, que estaba presente en este movimiento, no tomó las medidas al respecto, poniéndose en riesgo la circulación de los usuarios vehiculares de este corredor vial, incumpliendo con lo estipulado en el Apéndice F Plan de Manejo de Tráfico, capítulo 10. MANEJO DE MAQUINARIA, EQUIPOS Y VEHICULOS DE LA OBRA que al respecto estableció: “*el contratista debe proveer los vehículos idóneos para el traslado*

Foto No. 8 Fresadora llegando al frente de obra.

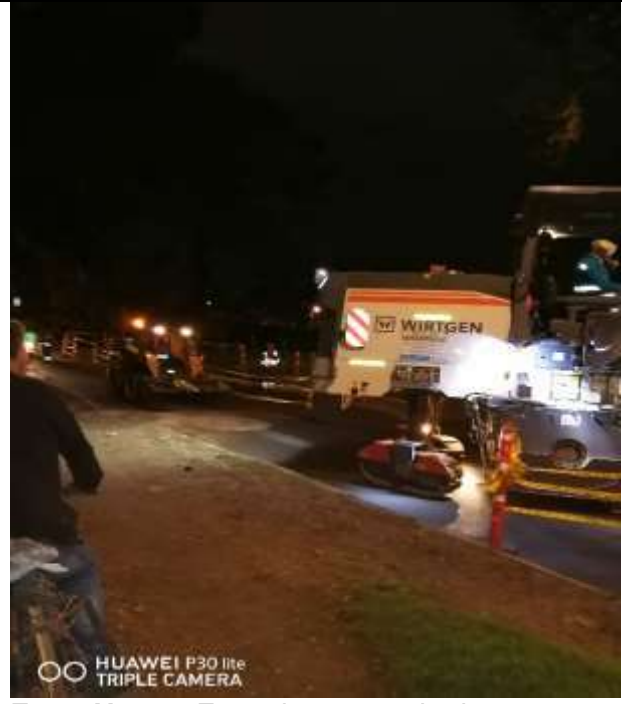
y movimiento de maquinaria, equipos y vehículos especiales, como: cama-baja, cama-alta, vehículos escolta, etc., que garantice las condiciones de seguridad necesarias para el movimiento de equipos pesados (...)”.

Foto No. 9 Fresadora, escoltada por otra máquina que no cumple con las especificaciones necesarias para prestar este servicio.

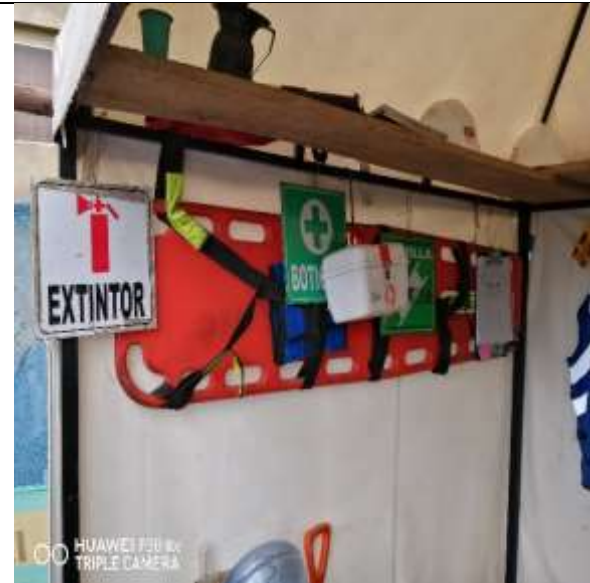
Se verificaron los campamentos de obra en cada uno de los puntos, donde se observó la implementación de los puntos de hidratación, suministro e instalación de los kit de emergencia, extintores certificados, camillas, baños portátiles y adecuaciones sanitarias para el personal de obra, como se puede observar en el registro fotográfico N.º 10 y 11.

Foto No. 10 Implementación de camillas, botiquín y kit de primeros auxilios.

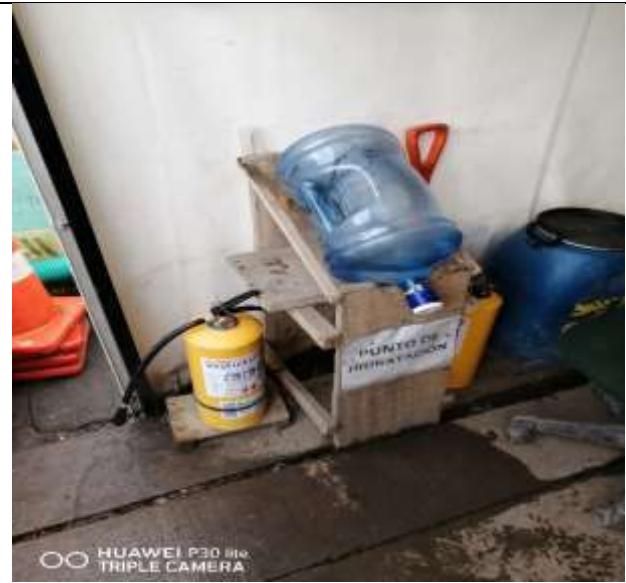
Foto No. 11 Ubicación de extintores y puntos de hidratación.

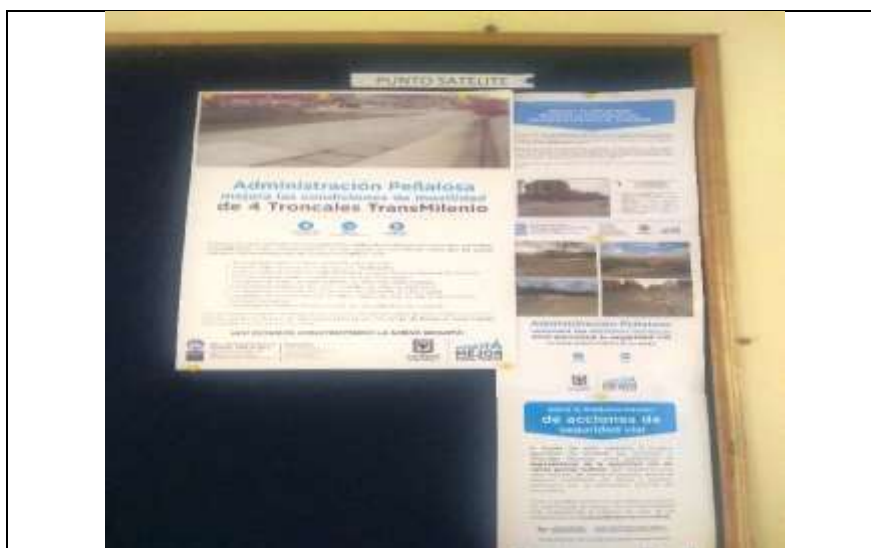
- ✓ Programa de divulgación/información: se evidenciaron puntos satélites de información del contrato, en donde se refleja información general del proyecto, en los diferentes puntos de intervención, como se puede observar en el registro fotográfico N.º 12.

Foto No. 12. Instalación puntos satélites, localidad de Fontibón.

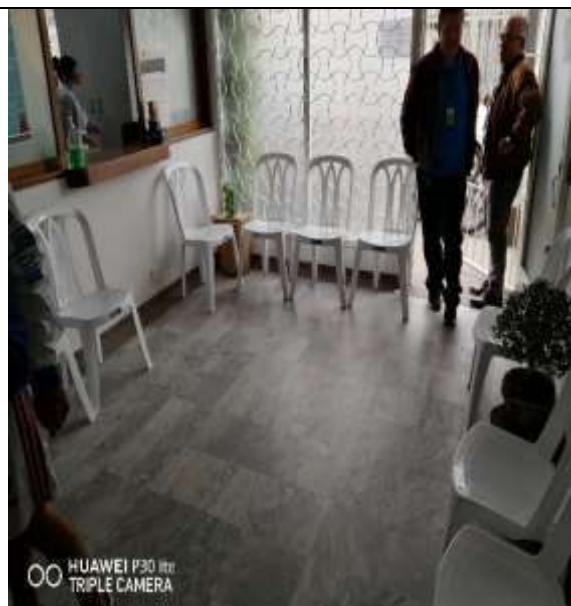
- ✓ Programa de atención al ciudadano: en visita realizada al punto de atención al ciudadano ubicado en la Cra.73 No.49^a-38, barrio Normandía, se evidenció que los planos no se encuentran actualizados, como se puede observar en el registro fotográfico N.º 14. Los planos existentes hacen relación a la malla vial de la localidad de Engativá y no se observaron los planos pertenecientes a las frentes de obra que se encuentran en ejecución. En el registro fotográfico No. 15 se evidencia que al ingresar al punto IDU, no se observa la ubicación de los planos de los tramos que están siendo intervenidos como rehabilitación, a fin de ser consultados por las partes interesadas. Al solicitar esta información, fueron suministrados los planos por el área técnica; sin embargo, éstos no cuentan con la escala requerida en el apéndice E-2 Obligaciones de Gestión Social, el cual exige, en el capítulo de Equipamiento básico del punto CREA lo siguiente: “(...) *planos actualizados del proyecto a escala 1:500, medio pliego, a color, con detalles arquitectónicos y geométricos*”, incumpliendo, así, la implementación de este aspecto.

Foto N.º 14. Recepción para atención al ciudadano, sin planos a la vista.

- Requerir a la interventoría el fortalecimiento de los controles asociados a la implementación del Apéndice E-2 Obligaciones de Gestión Social (Programa de atención al ciudadano, Programa de información) de acuerdo con lo descrito en el informe.

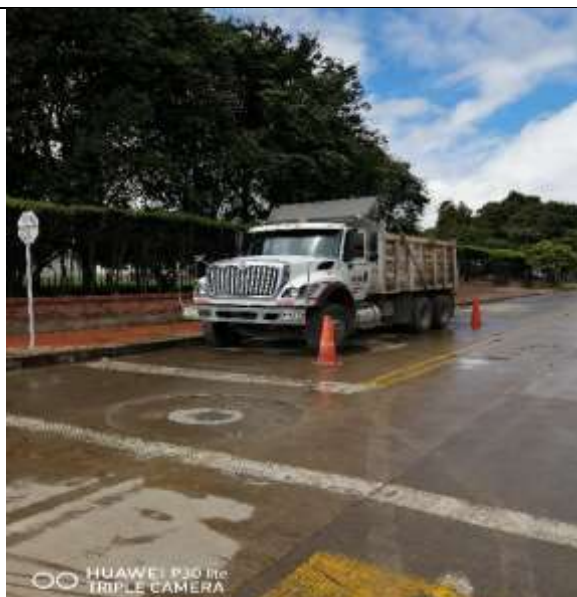
Se observó en el frente de obra de la Av. CI153 entre Av. Cra.104 hasta Cra.109, que se encontraba estacionada una volqueta, con número de identificación interna No.41 del contratista de obra, fuera de la zona de parqueo, incumpliendo lo establecido en el PMT, como se puede observar en el registro fotográfico N.º 17 y 18.

Foto N.º 17. Móvil No. 41, estacionada fuera de la zona de parqueo establecida.

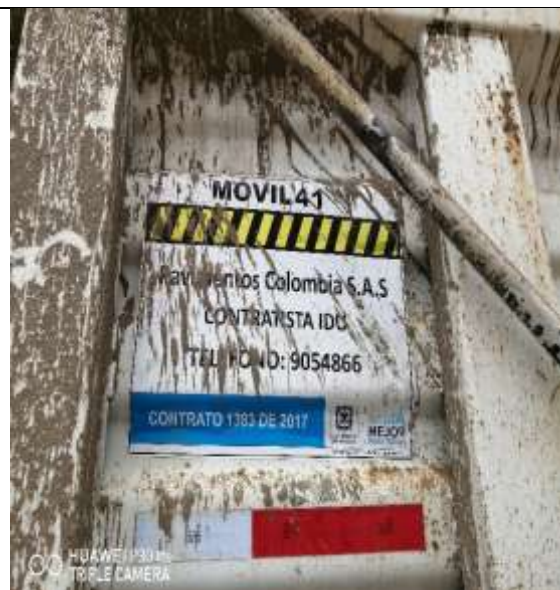
Foto N.º 18. Número de identificación interna No. 41.

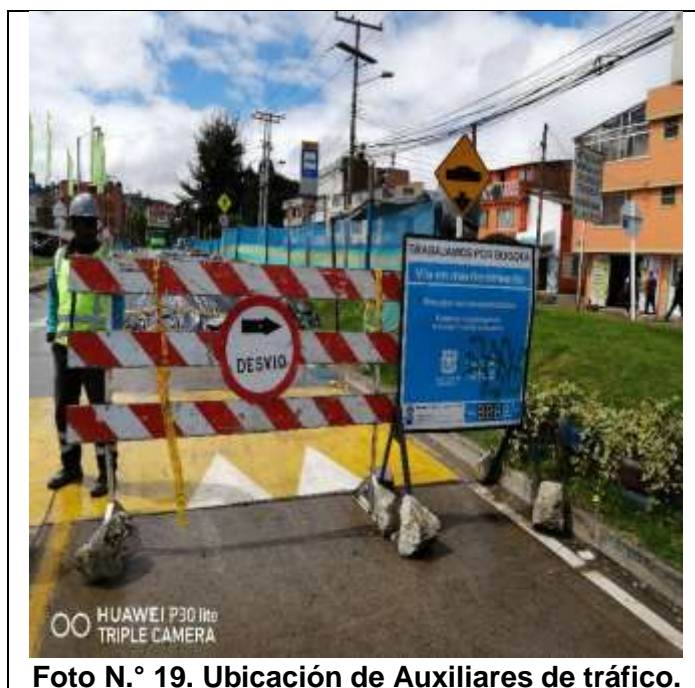
Se observó en el frente de obra ubicado en la Avda Calle 153, entre Carrera 104 y 109, que los auxiliares de tráfico se encontraban en sus puntos de ubicación, con los elementos de señalización y los correspondientes Elementos de Protección Personal-EPP, cumpliendo con lo señalado en los planos del PMT, como se puede observar en el registro fotográfico No. 19.

Foto N.º 19. Ubicación de Auxiliares de tráfico.

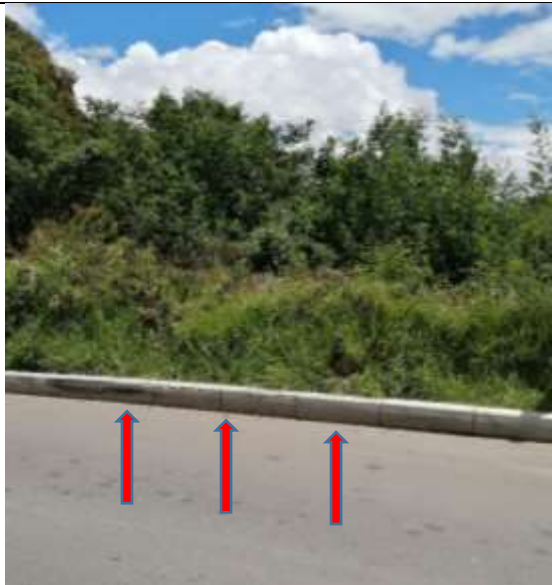
- ✓ En los recorridos desarrollados, se observó registro en bitácora de las visitas realizadas por los especialistas de la interventoría, así como sus recomendaciones u observaciones en la misma, observando que se cuenta con registro por parte de ellos a corte de 11 de junio de 2019.
- ✓ Se observó elementos prefabricados (sardineles), desportillados, sin material de confinamiento, desalineados y sin pegue en sus juntas, en el frente de obra de la Cra.80 entre Avenida CI145 y CI146, tramo diagnosticado como rehabilitación, como se puede apreciar en el registro fotográfico N.º 20 y 21. No obstante, el apoyo técnico a la supervisión del contrato, solicitó a la interventoría, tener en cuenta esta observación para la terminación final del frente de obra, dado que aún se encuentra en intervención.

Foto N.º 20. Elementos desportillados.

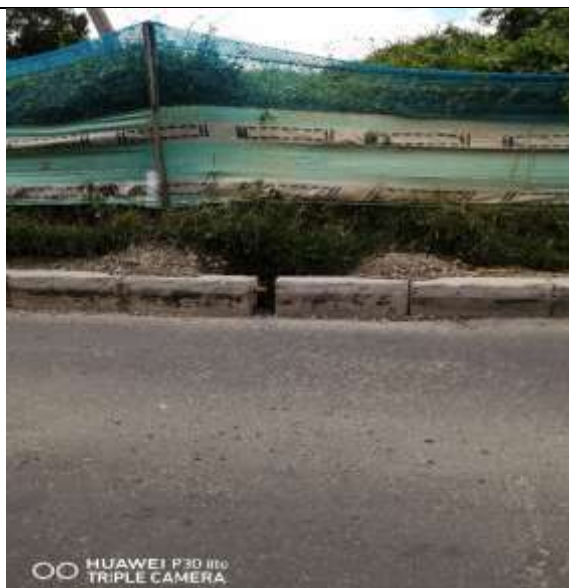
Foto N.º 21. Elementos sin confinamiento.

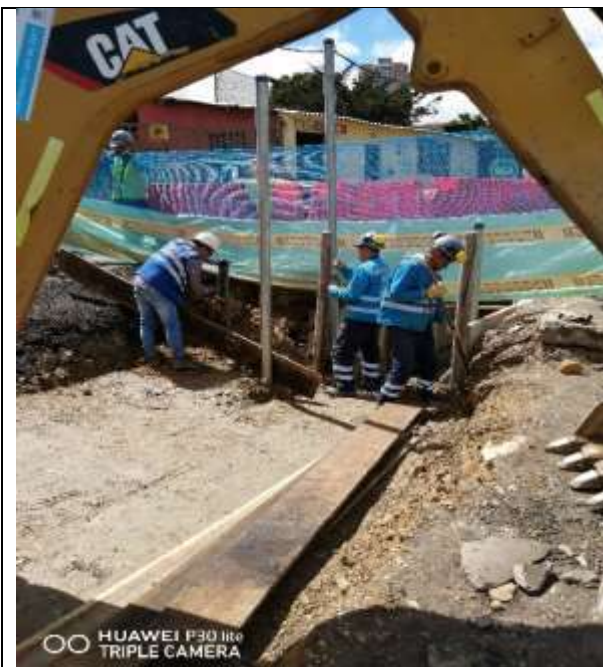
El personal se encontraba en actividades de campo, como se puede apreciar en el registro fotográfico N.º 21 y 22, información coincidente con lo reflejado en la programación general de obra.

Foto N.º 21. Frente de obra diurno.

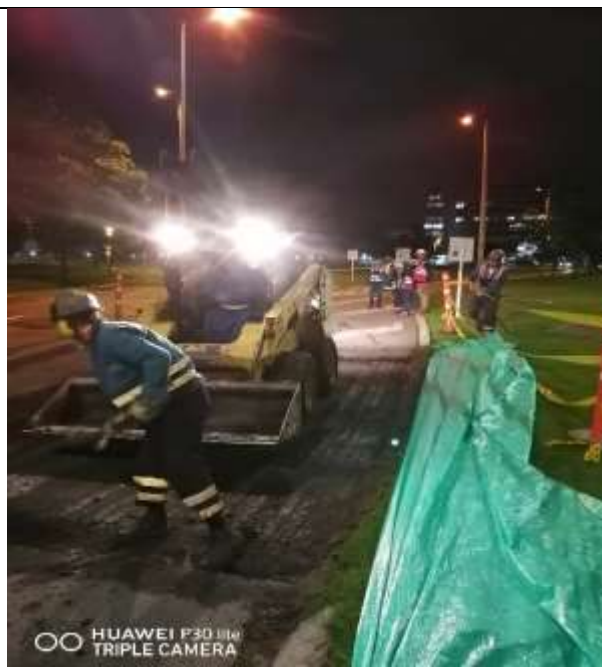
Foto N.º 22. Frente de obra nocturno.
