REFERENCIA: Informe Final de Auditoría al Proceso Conservación de Infraestructura 2019

INFORME DE AUDITORÍA

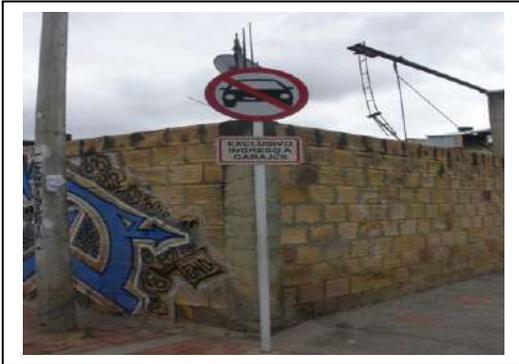
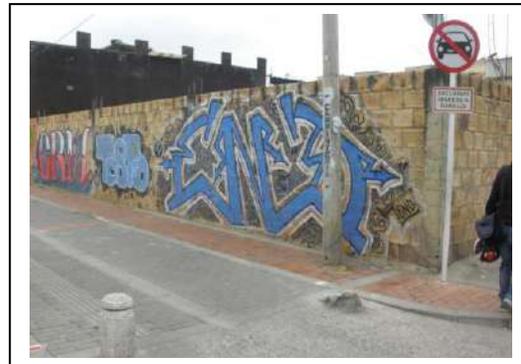
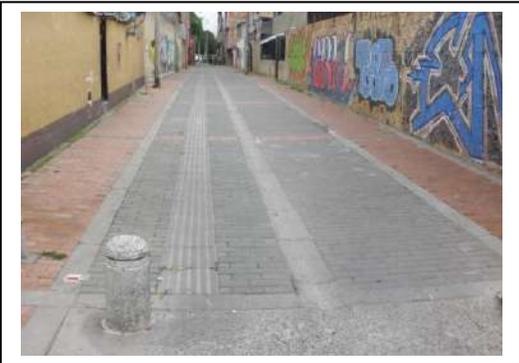
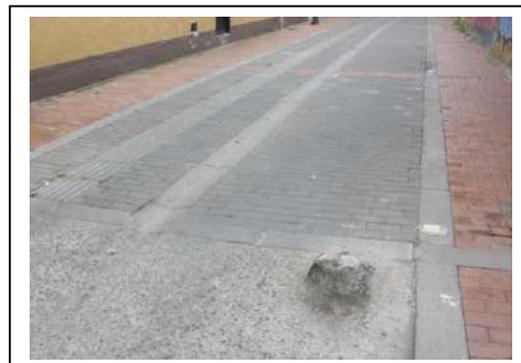
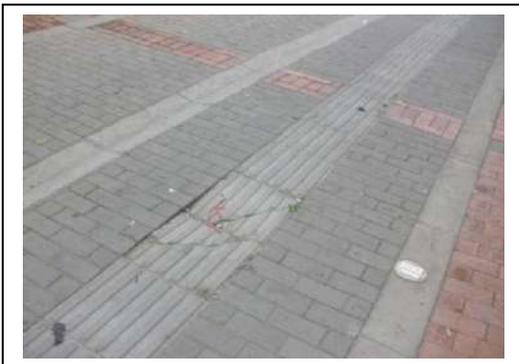
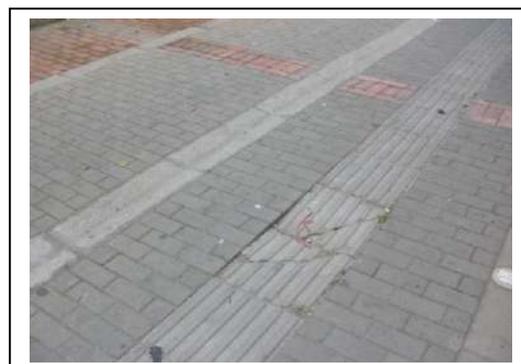
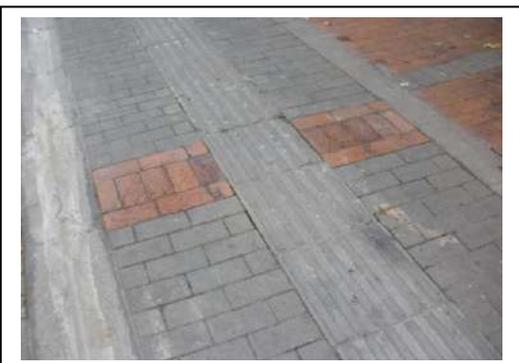
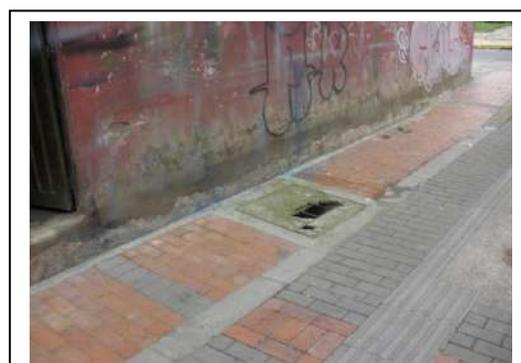
FRENTE N°17 (CARRERA 12 ENTRE CALLES 161 Y 161B)

Se observa retiro de bolardo en concreto sobre la esquina de la calle 161B, lo que está generando ingreso de vehículos a la zona peatonal, a pesar de tener señalización de restricción de paso de vehículo por el sector. Igualmente, se observan losetas sueltas (frente a la placa 161-25) y hundimiento y fracturamiento de losetas (frente plaza 161-63), daños generados por el tránsito de vehículos. Así mismo, se observa tapas de cajas deterioradas, carentes de concreto, debido al mal uso de la vía peatonal

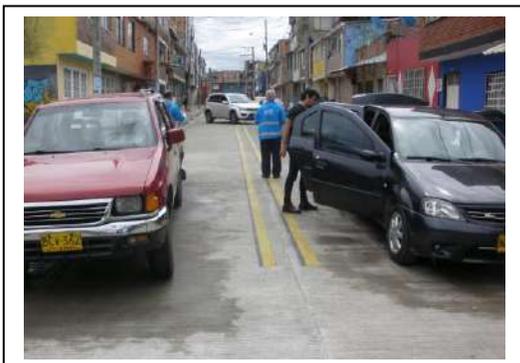
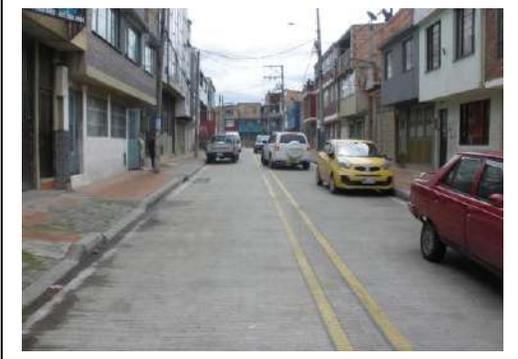
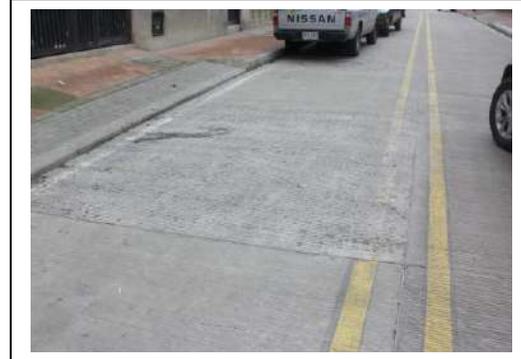
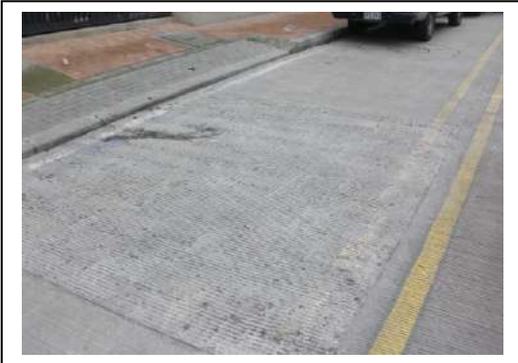
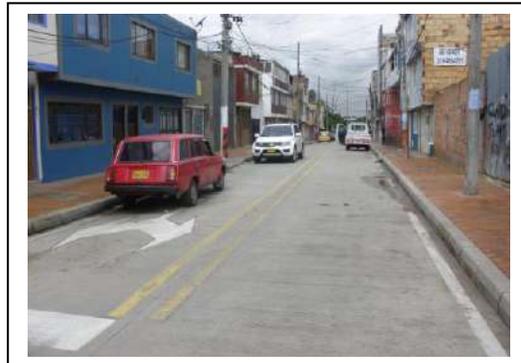
FRENTE N°16 (CARRERA 97 BIS ENTRE CALLES 127 Y 128)

Se observa obra correspondiente a intervención de vía y andenes en buen estado; sin embargo, se observó intervención de una de las losas de concreto (intervención de un tercero desconocido, frente a la placa 127B-75), la cual presenta diferente textura y acabados, lo que podría generar problemas de estabilidad en este tramo de vía más adelante.

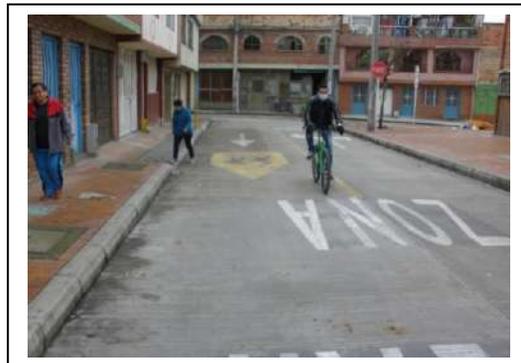
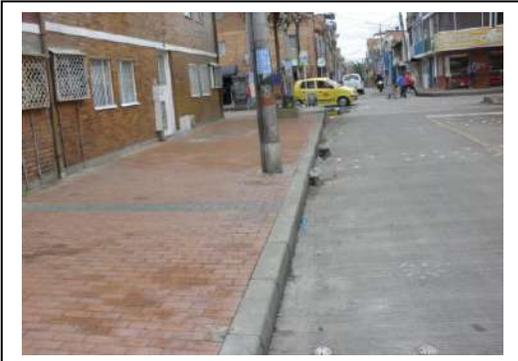
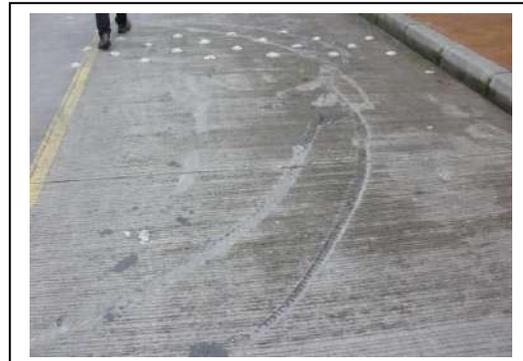
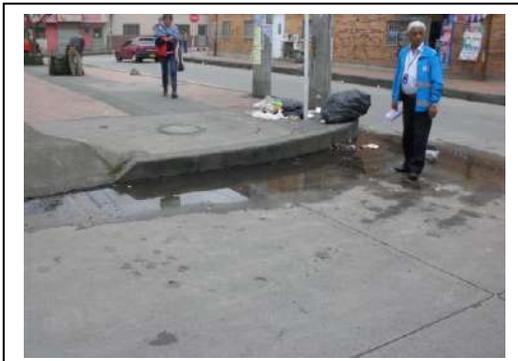
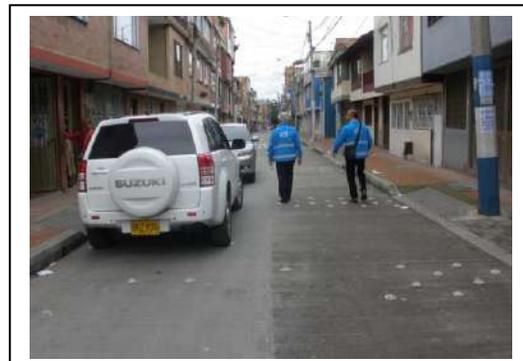
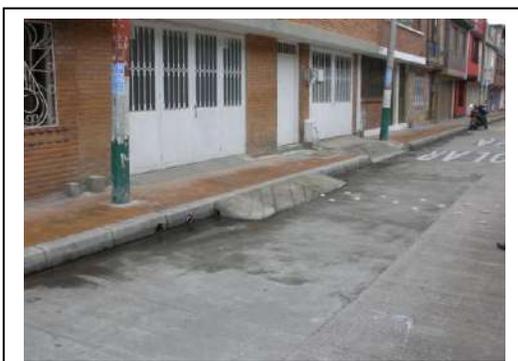
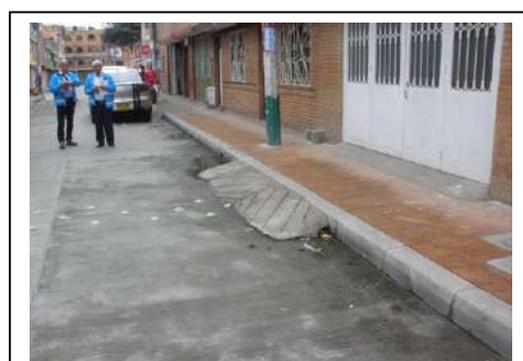
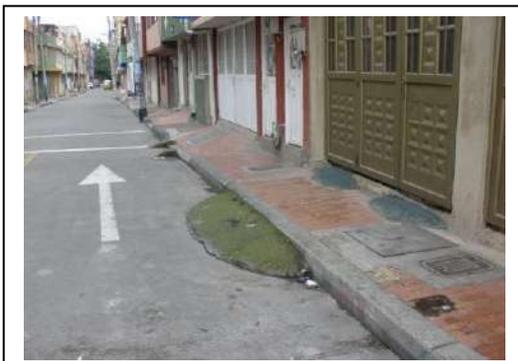
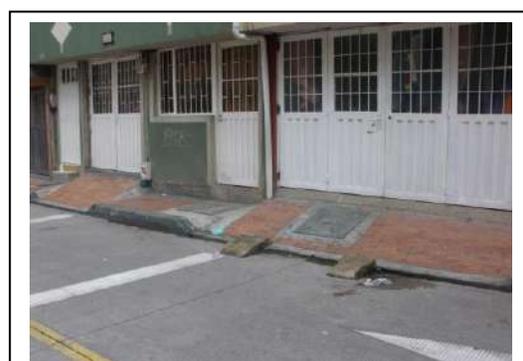
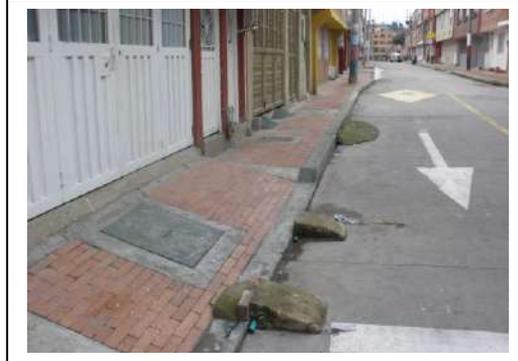
FRENTE N°15 (CALLE 128C ENTRE CARRERAS 96 Y 98A)

Se observa tramo de vía y andenes en buen estado hasta la carrera 98; sin embargo, en la esquina del costado norte se evidencia aposamiento lo que podría generar riesgo en la estabilidad de la calzada en concreto. Para el tramo desde la calle 96A hasta la Calle 97, se evidenció intervención de terceros conocidos, frente a las placas 94A-27, 96A-92 y 96A-94, ya que se han construido rampas de acceso vehiculares en estos sectores sin tener la autorización para su intervención.

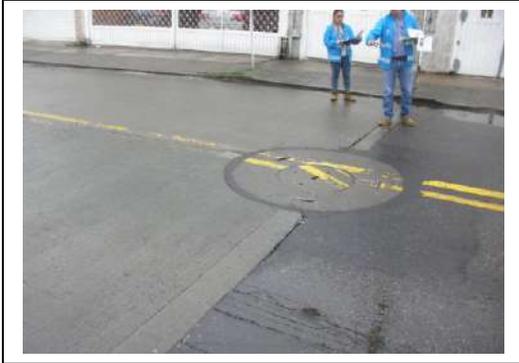
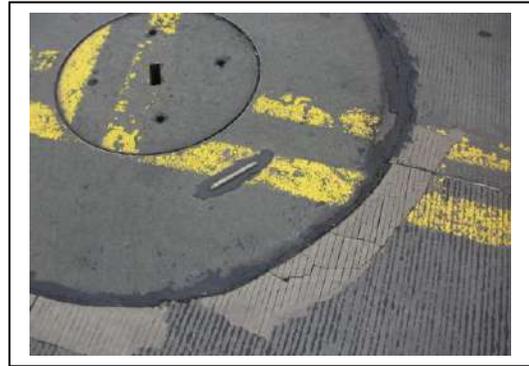
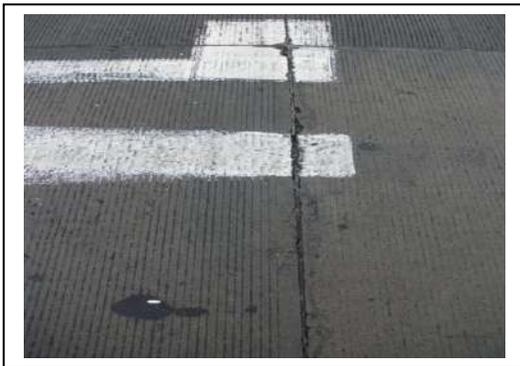
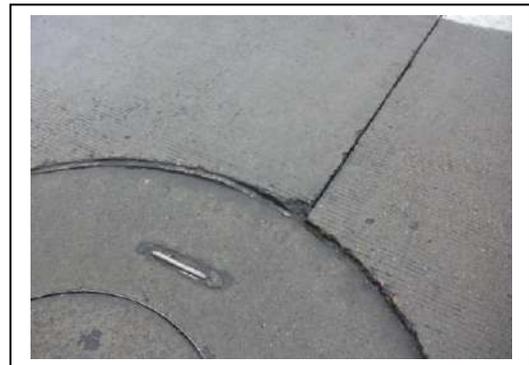
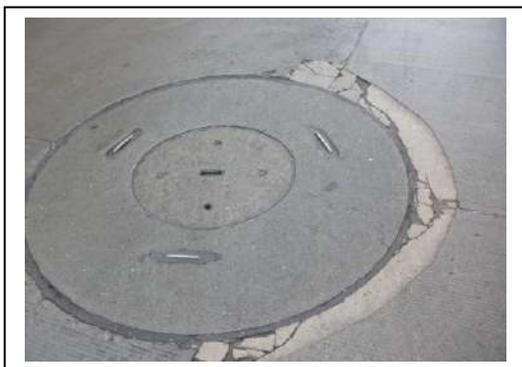
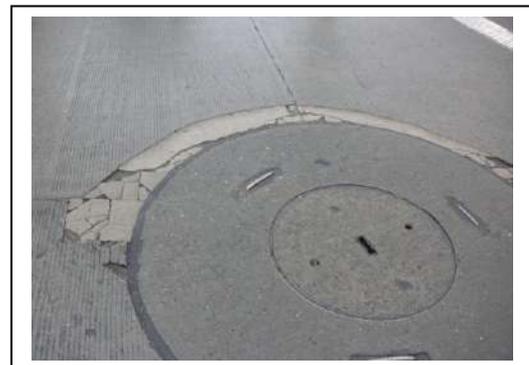
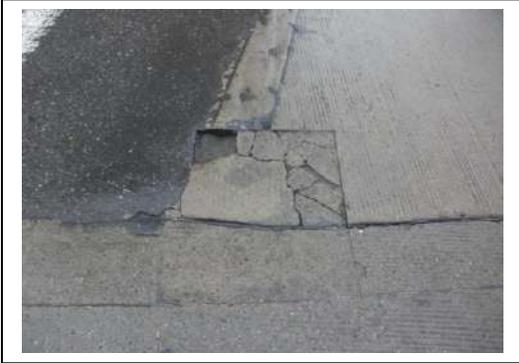
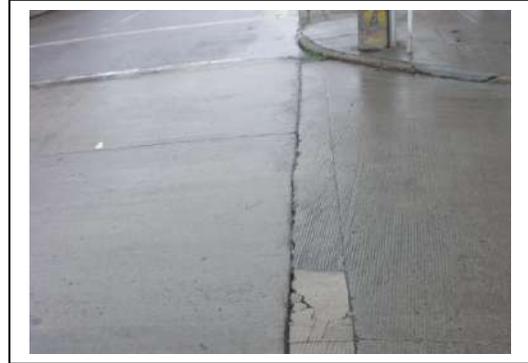
FRENTE N°4 (CARRERA 21 ENTRE CALLE 41B Y LA DIAGONAL 43 SUR)

Se observa pozos desportillados que habían sido reparados por el contratista, de acuerdo con la visita de seguimiento N°5; estas observaciones deberán ser atendidas cuando se requiera nuevamente al contratista para su corrección (Esquina de la Calle 41B; frente a la placa 41B-15; Carrera 21 placa 42-52; Carrera 21 placa 21-06; intersección de la Carrera 21 por Calle 42 sur).

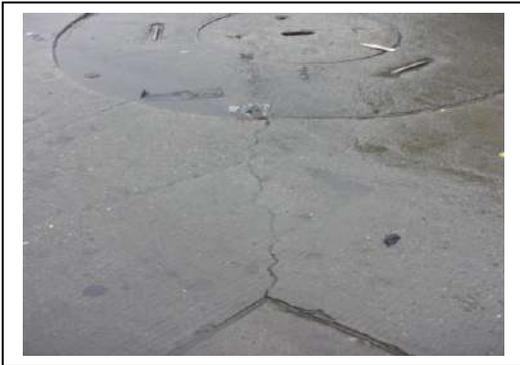
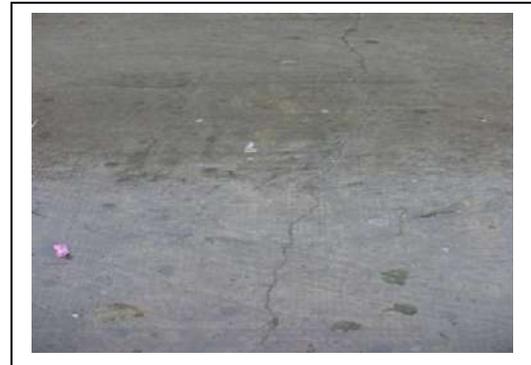
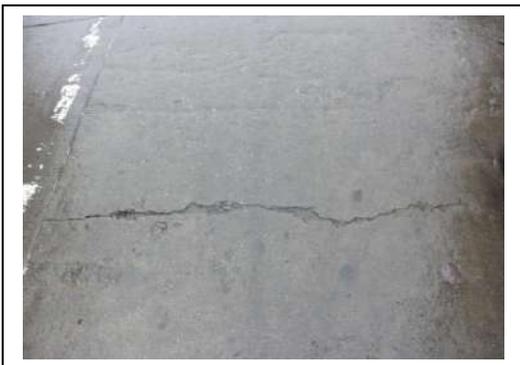
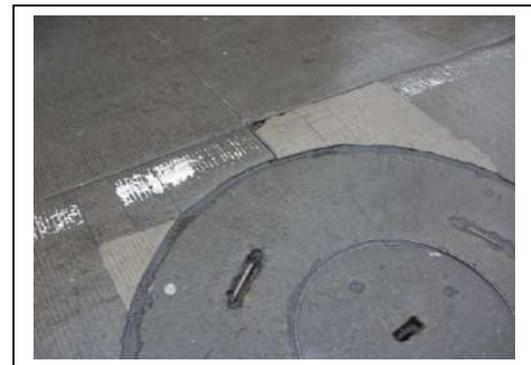
FRENTE N°5 (DIAGONAL 46 SUR ENTRE TRANSVERSALES 12D Y 14)

Se observa fisura en la losa de concreto adyacente al pozo de inspección ubicado frente a la placa 13-18. Igualmente, se observa pozo reparado por el contratista, el cual presenta desportillamiento alrededor del pozo de inspección; se requiere requerir nuevamente al contratista a fin de reparar los nuevos daños evidenciados.

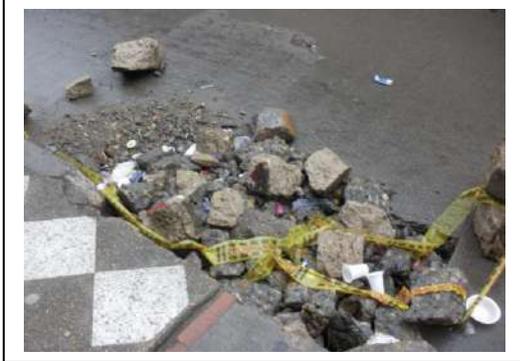
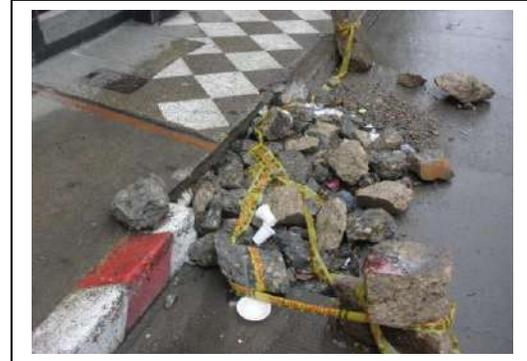
Se observa losa en concreto desportillada, frente a la placa 13J-38; así mismo, se observa rotura de losa la cual aparentemente fue intervenida por la EAB, frente a la placa 13H-45; se evidencia grandes acopios de material de demolición, lo que se traduce en desorden y riesgos para transeúntes y circulación de vehículos por el sector.

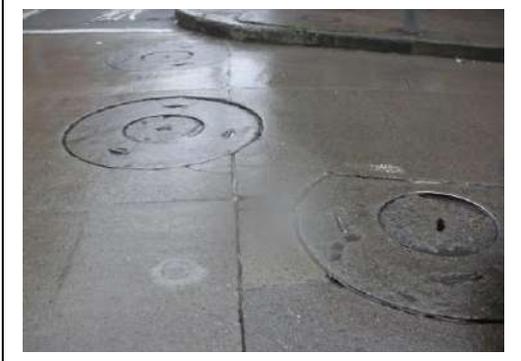
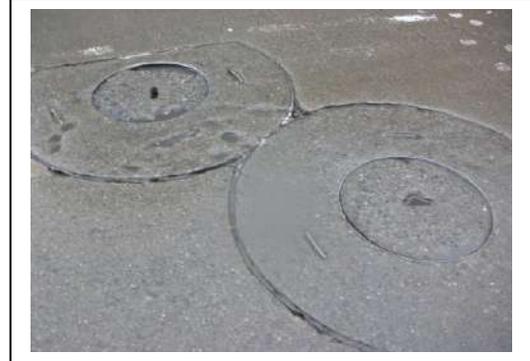
Se observa daño sobre losa de concreto, producto de una intervención frente a la placa 13H-16; así mismo, se observa una fisura incipiente alrededor del pozo de inspección, frente a la placa 16-21 (nomenclatura antigua).

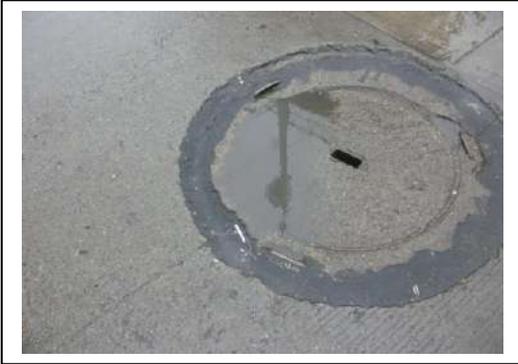
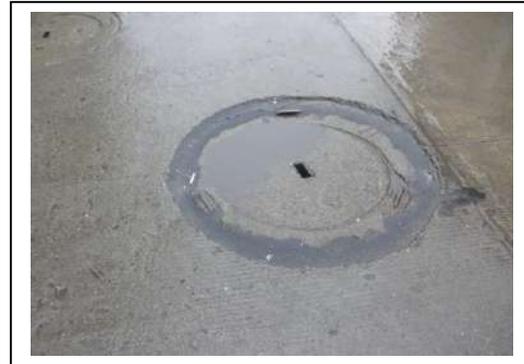
Se observa hundimiento de pozo de inspección, frente a la placa 16-21 (antigua nomenclatura). Igualmente, se observa fisura sobre losa de concreto, frente a la placa 13B-17. Así, mismo, se observa hundimiento de tapa de pozo en la Transversal 16 por diagonal 46 sur (nomenclatura antigua).

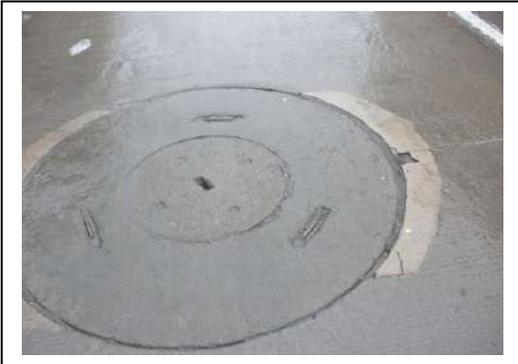
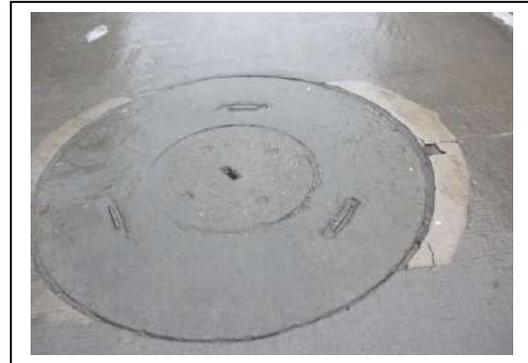
Se observa falta de sello alrededor de pozo de inspección, frente a la placa 12-6; así mismo, se observa desportillamiento de zona reparada adyacente al pozo de inspección, frente a la placa 12D-19.

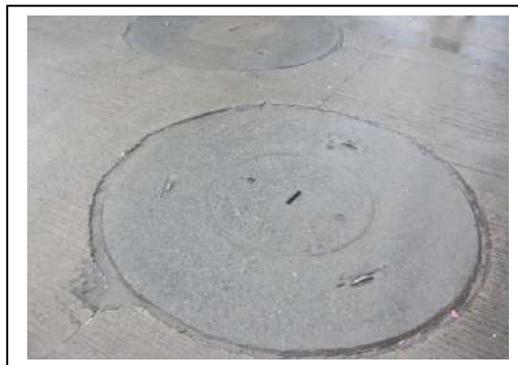
FRENTE N°3 (CARRERA 12G ENTRE CALLES 40B Y 41 SUR)

Se observa pozo de inspección sin sello ubicado en la carrera 12G N°40B-01

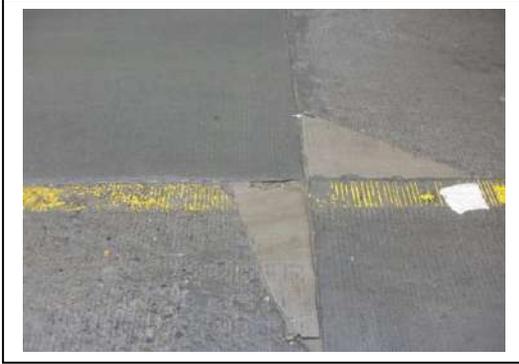
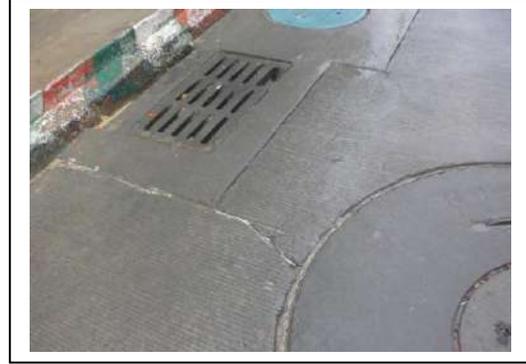
FRENTE N°2 (CALLE 41 SUR ENTRE CARRERAS 12G BIS Y 13A)

Se observa despotillamiento de losa en concreto, frente a la placa 40B-06, la cual había sido reparada por el contratista; así mismo, se observa fisura inducida en la losa, adyacente al pozo de inspección frente a la placa 12G-59.

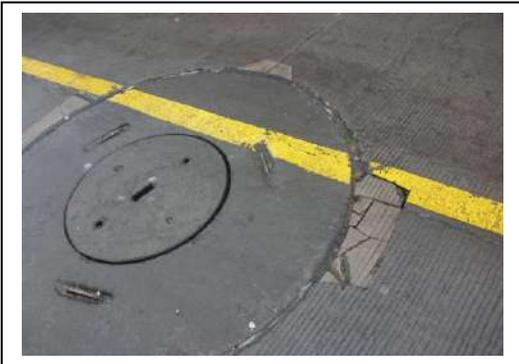
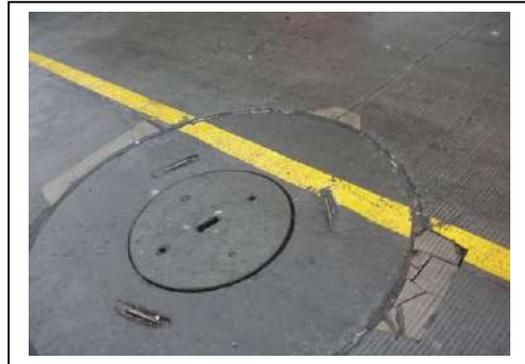
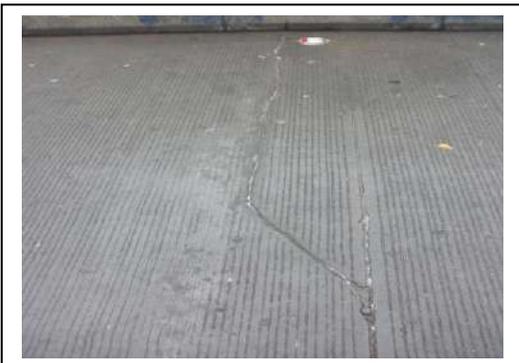
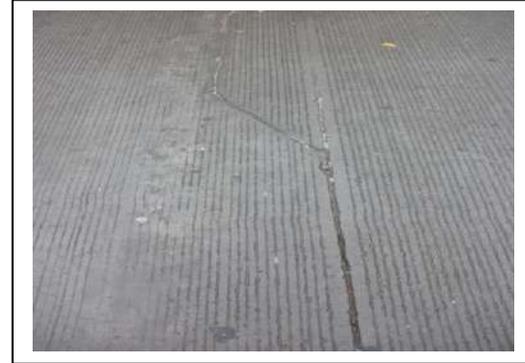
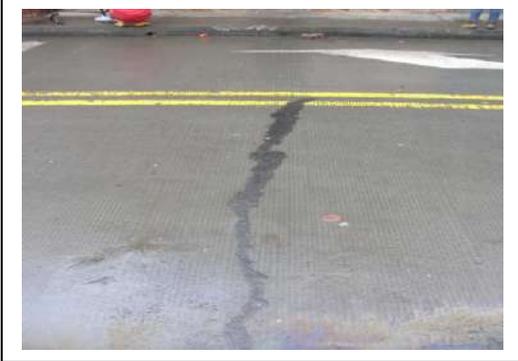
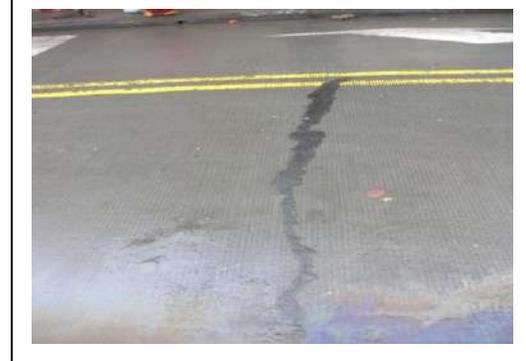
FRENTE N°1 (CARRERA 13A ENTRE CALLES 41 Y 43 SUR)

Se observa despotillamiento de área adyacente a pozo de inspección que había sido reparada por el contratista frente a la placa 41-09; igualmente, se observa fisura inducida en losa de concreto frente a la placa 42-47. Así mismo, se observa sello de fisura reparada por el contratista, frente a la placa 42-81.

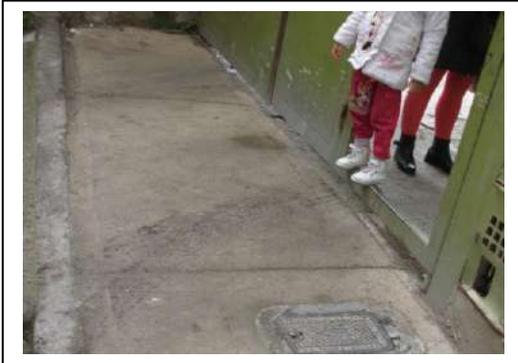
**CALLE 57 Z BIS SUR 77D-10
(Licencia 4297)**

Se observa andén recuperado producto de intervención de la acometida para el contador de la EAB

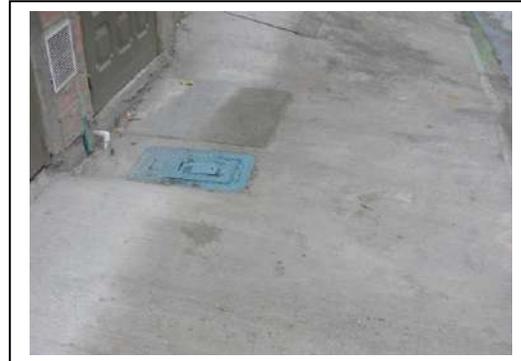
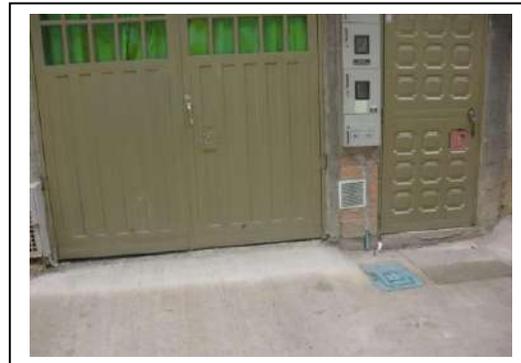
**CALLE 58 B SUR 77-08
(Licencia 398)**

Se observa andén recuperado producto de intervención de contador de la EAB

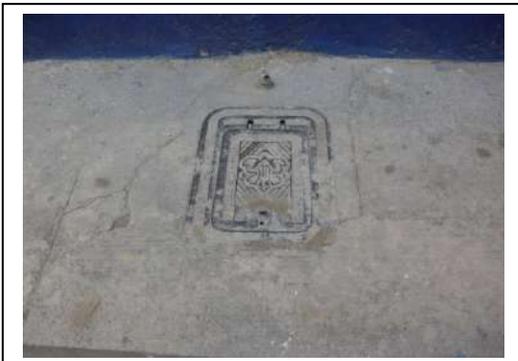
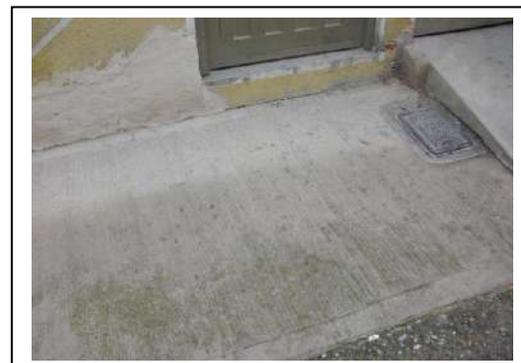
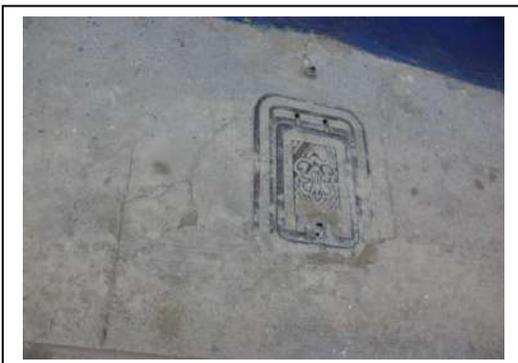
**DG 57 Z BIS SUR 76C-11
(Licencia 4349)**

Se observa deficiencias en la acometida instalada, producto del contador de la EAB; así mismo, se evidencia fisuras del área intervenida por la EAB

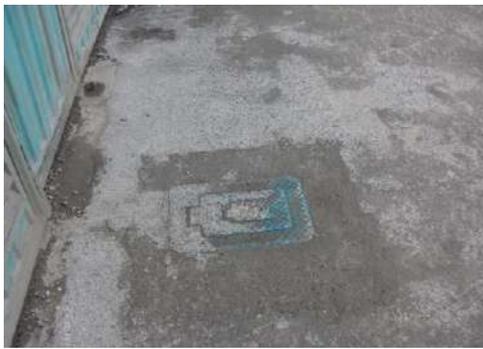
**CALL 57 Z SUR 76A-40
(Licencia 4280)**

Se observa área de andén que no se encuentra adecuadamente intervenida durante la acometida de la EAB

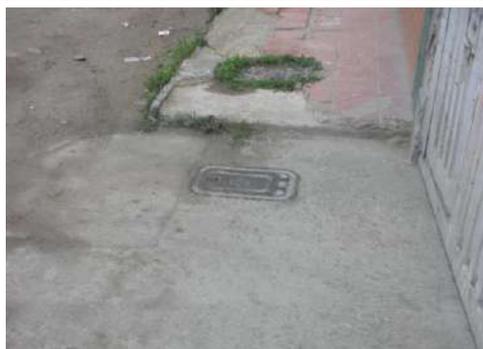
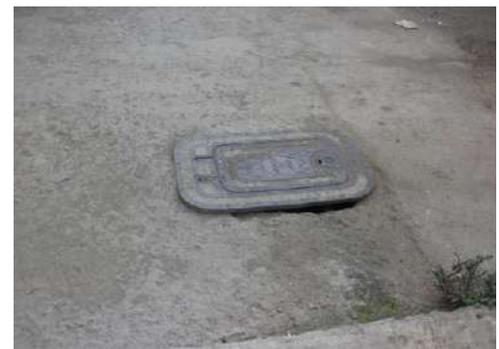
**CALLE 57 U SUR 76 A -95
(Licencia 4294)**

Se observa contador de la EAB, el cual no se encuentra debidamente soportado al momento de realizar su acometida

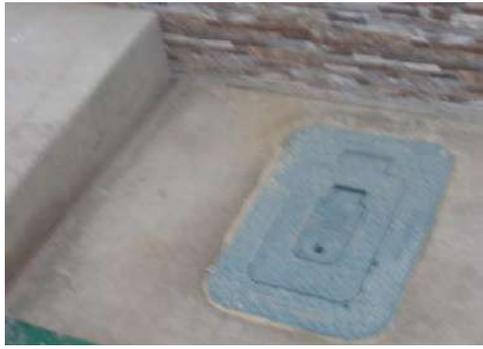
CALLE 60 SUR 76-80 (Licencia 2405)

Se observa andén recuperado en buen estado, producto de intervención de la acometida para el contador de la EAB

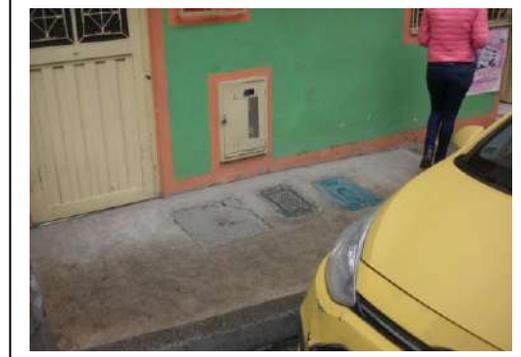
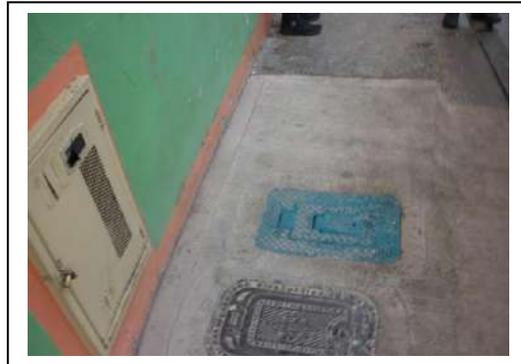
CALLE 60 A SUR 71-16 (Licencia 2405)

Se observa andén recuperado en buen estado, producto de intervención de la acometida para el contador de la EAB

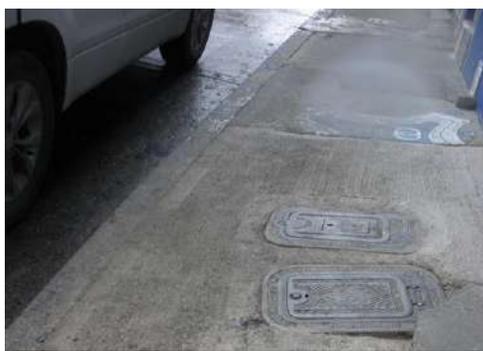
CALLE 60 A SUR 77 A -02 (Licencia 4291)

Se observa contador de la EAB, el cual no se encuentra debidamente soportado al momento de realizar su acometida

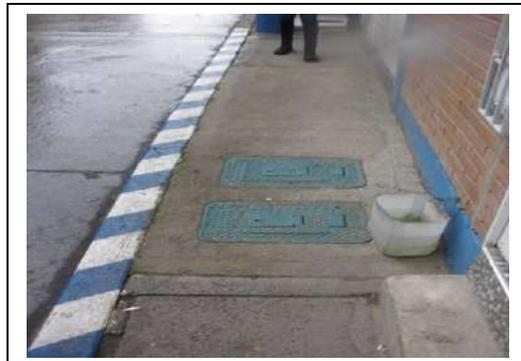
CALLE 60 SUR 77 A -26 (Licencia 4274)

Se observa andén recuperado en buen estado, producto de intervención de la acometida para el contador de la EAB

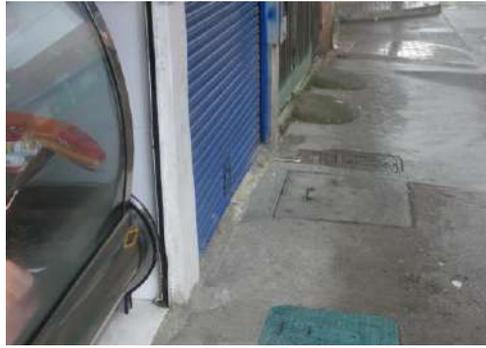
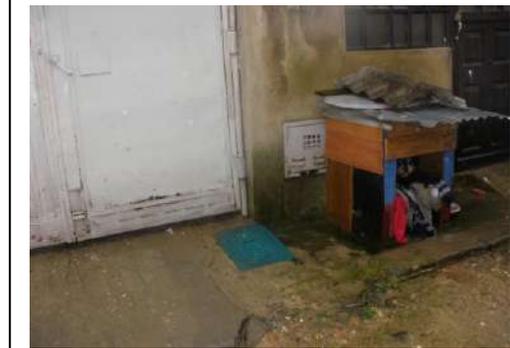
CALLE 61 C SUR 77 A -06 (Licencia 698)

Se observa andén recuperado, producto de intervención de la acometida para el contador de la EAB; Sin embargo, se evidencia huellas de caninos sobre el cemento del andén al momento de su

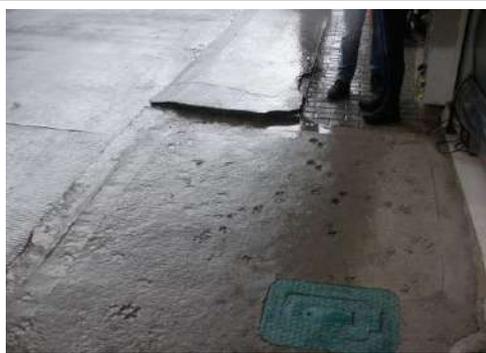
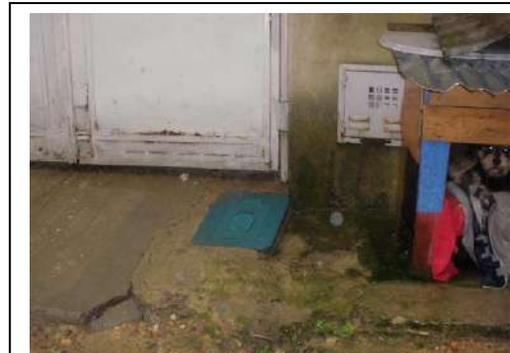
CALLE 61 B SUR 77 - 20 (Licencia 4181)

Se observa contador de la EAB, el cual no se encuentra debidamente soportado al momento de realizar su acometida

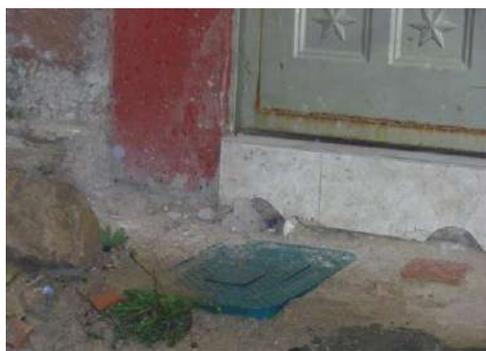
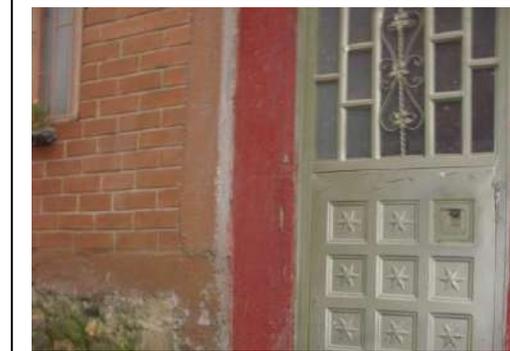
CALLE 61 B SUR 76 D -11 (Licencia 4294)

Se observa contador de la EAB, el cual no se encuentra debidamente soportado al momento de realizar su acometida

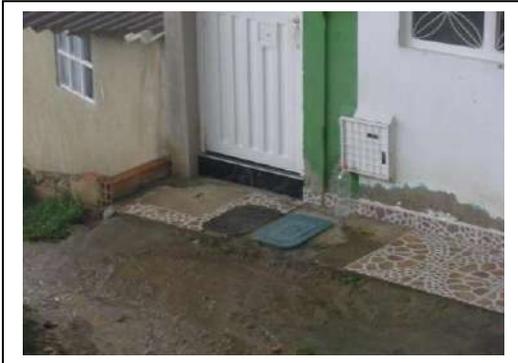
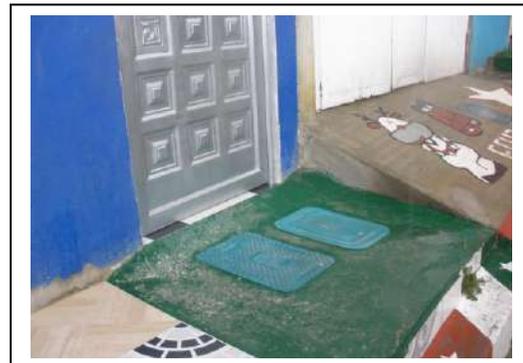
CALLE 62F BIS SUR 75L - 49 (Licencia 695)

Se observa andén recuperado en buen estado, producto de intervención de la acometida para el contador de la EAB

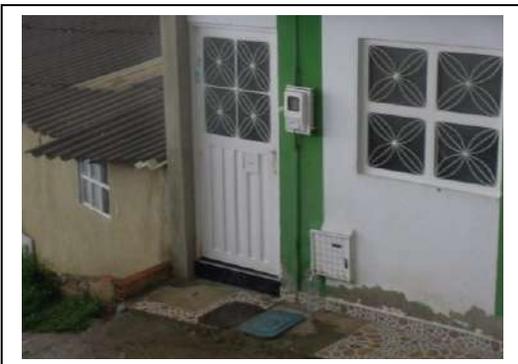
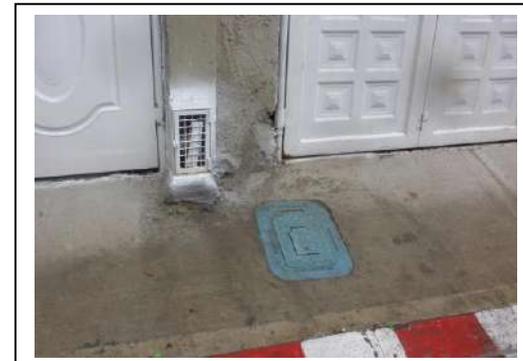
CALLE 61 B SUR 75 K 23 (Licencia 4181)

Se observa contador de la EAB, el cual no se encuentra debidamente soportado al momento de realizar su acometida

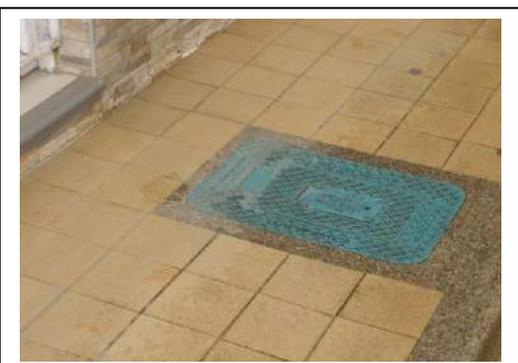
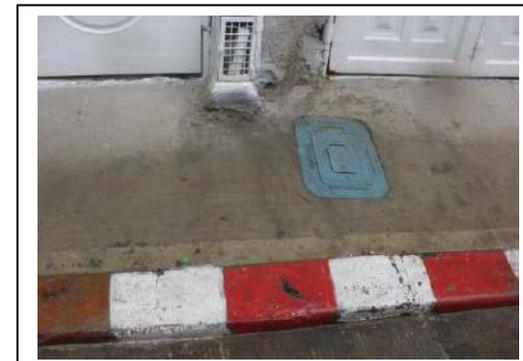
DG 57 Z SUR 74G -10 (Licencia 4117)

Se observa andén recuperado en buen estado, producto de intervención de la acometida para el contador de la EAB

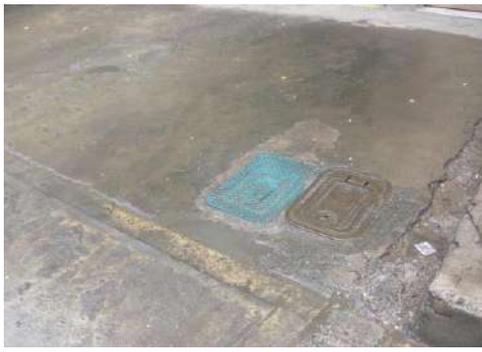
CALLE 58 B SUR 73J-22 (Licencia 401)

Se observa contador de la EAB, el cual no se encuentra debidamente soportado al momento de realizar su acometida

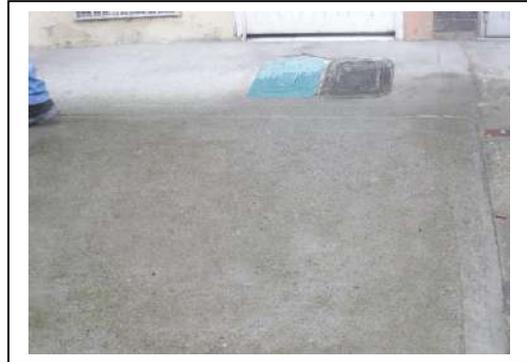
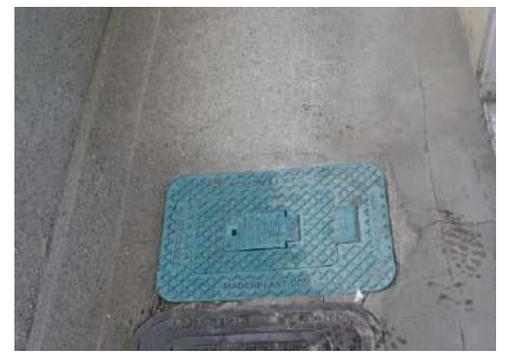
CALLE 59 A SUR 73 H-36 (Licencia 603)

Se observa contador de la EAB el cual fue instalado en predio; sin embargo, se observa fisuramiento del andén (área recuperada)

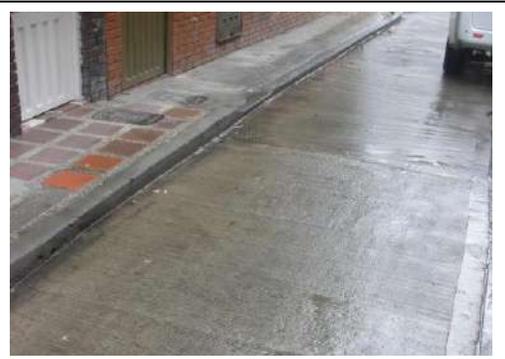
CALLE 60 B SUR 73J - 32 (Licencia 3717)

Se observa losa de concreto recuperada en buen estado, producto de intervención de redes en el sector

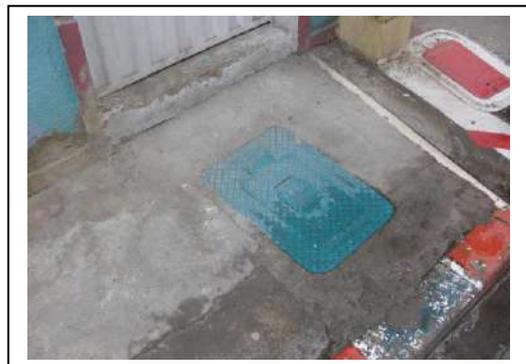
CALLE 61 A SUR 74 - 11 (Licencia 2463)

Se observa contador de la EAB, el cual se encuentra hundido y el área adyacente presenta fisuras en zona de concreto

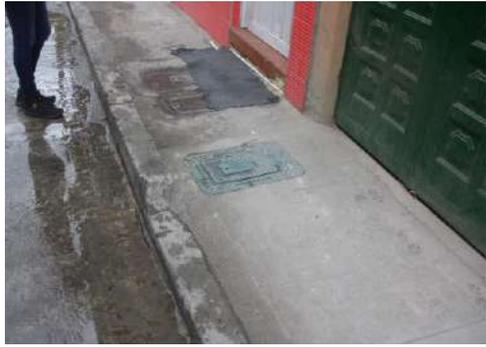
CALLE 62C SUR 74 -85 (Licencia 2425)

Se observa andén recuperado en buen estado, producto de intervención de la acometida para el contador de la EAB

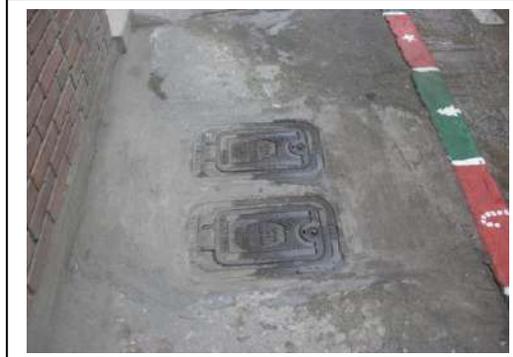
CALLE 62D SUR 74 -75 (Licencia 1062)

Se observa andén recuperado en buen estado, producto de intervención de las acometidas para los contadores de la EAB

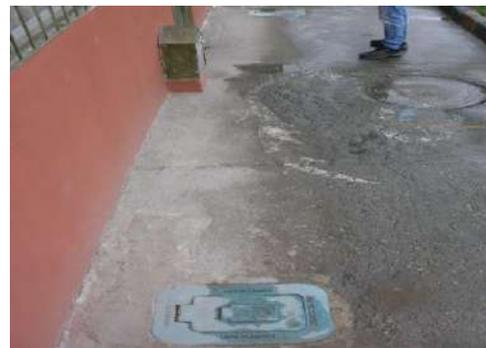
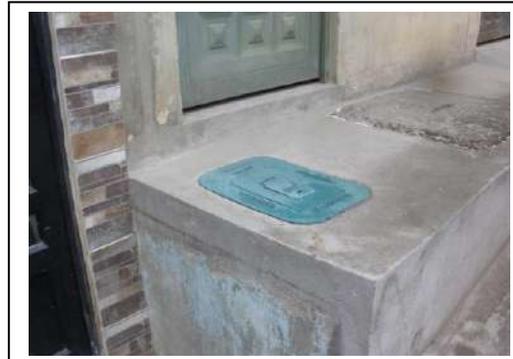
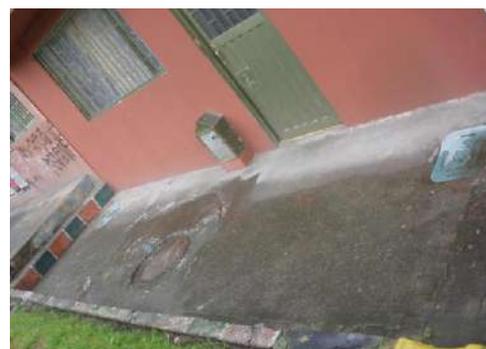
CALLE 62H SUR 74B -21 (Licencia 373)

Se observa andén recuperado en buen estado, producto de intervención de la acometida para el contador de la EAB

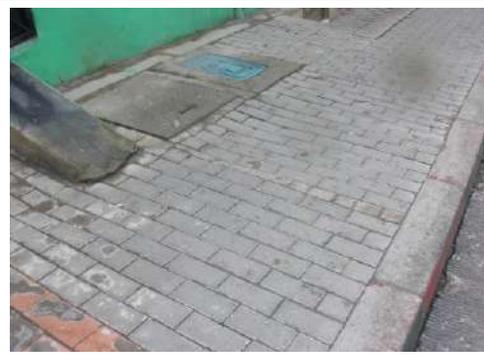
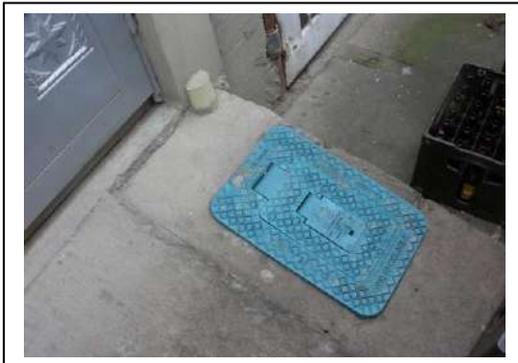
CALLE 62 I SUR 74 I -10
(Licencia 404)

Se observa contador de la EAB el cual fue instalado en predio; sin embargo, se observa hundimiento de zona de adoquín adyacente a al contador

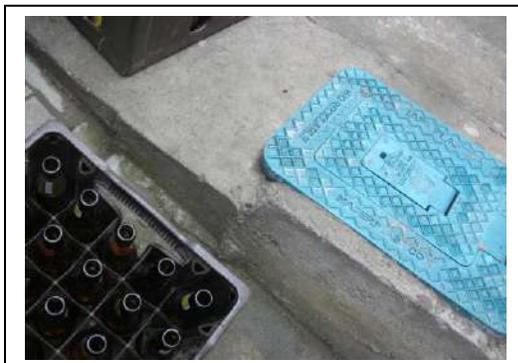
CALLE 62 I SUR 75 A -16
(Licencia 4112)

Se observa contador de la EAB el cual no se encuentra debidamente soportado sobre el andén recuperado

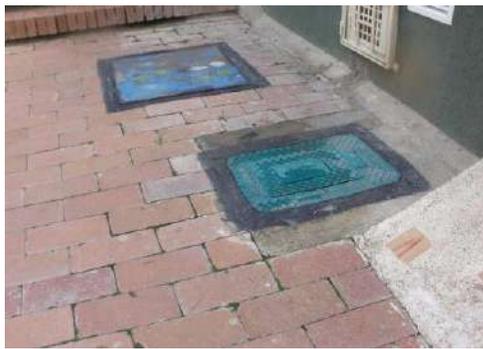
**CALLE 63 SUR 75 I -12
(Licencia 4383)**

Se observa andén recuperado en buen estado, producto de intervención de la acometida para el contador de la EAB

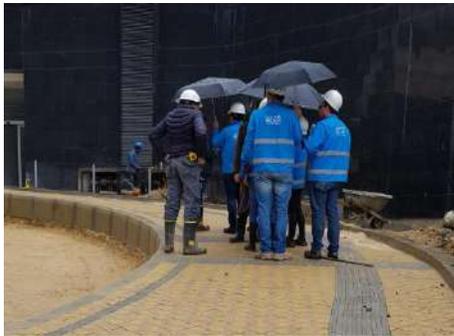
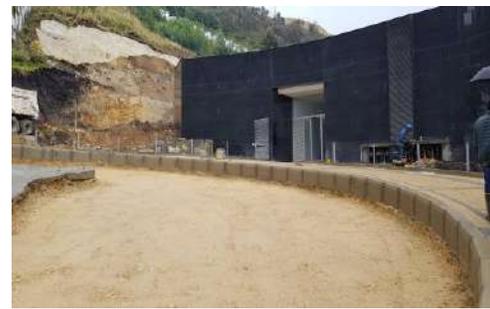
A.3.3.1 ARENERAS ETAPAS 1 Y 2 CARRERA 7 155-80

En este proyecto se incluye un volteadero para retorno de los vehículos que toman la calle 155 de la séptima hacia la montaña. En esta zona se construyó la mitad de la calzada en el desarrollo del predio del constado norte de la vía, ahora se construye la mitad correspondiente.

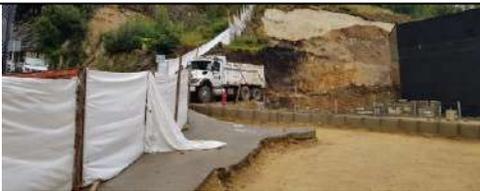
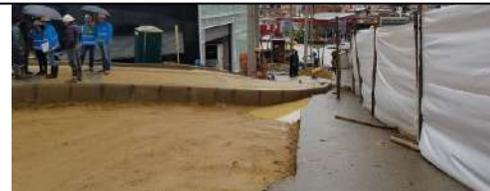
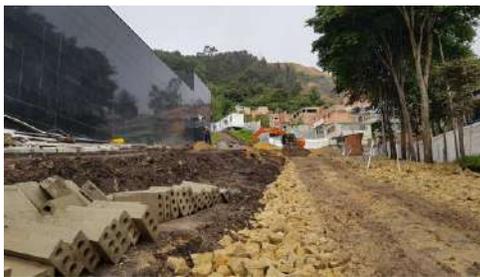
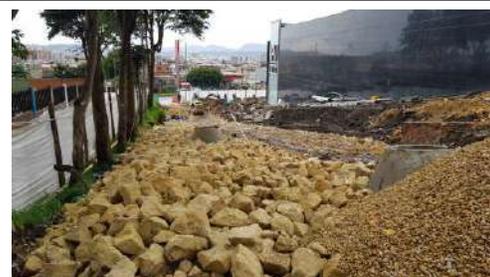
En el costado sur, se construye una vía de conexión de la Cr 7 con el Desarrollo progresivo localizado en la montaña

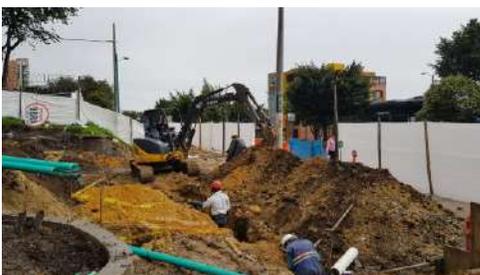
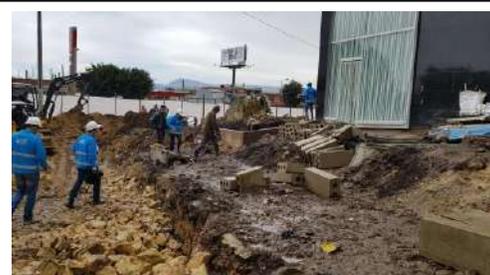
Se pudo apreciar la excavación y los materiales de la base. La DTAI realiza acompañamiento para la nivelación de topografía

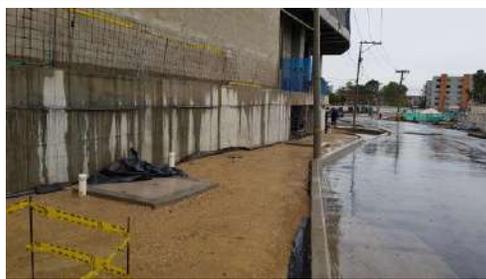
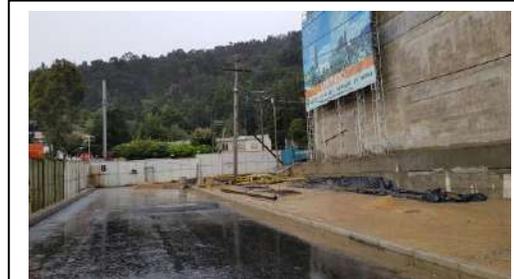
A.3.3.2 AMERICA CENTRO MUNDIAL DE NEGOCIOS (PLAN PARCIAL DE RENOVACION URBANA EL PEDREGAL) Calle 101 No. 8-86

El proyecto tiene dos componente uno de plan parcial y el otro correspondiente a las áreas de sesión desarrolladas por el urbanizador. Los dos se complementan, para la presente auditoría se revisó el segundo componente. Se puede apreciar la construcción de la vía y la estructura de las zonas de espacio público

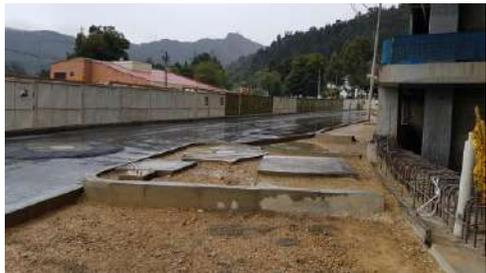
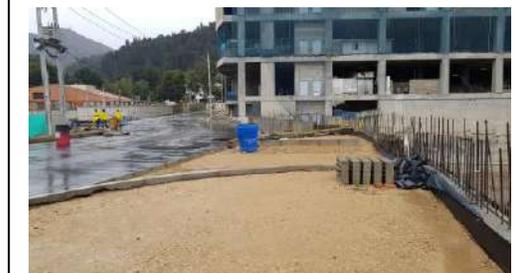
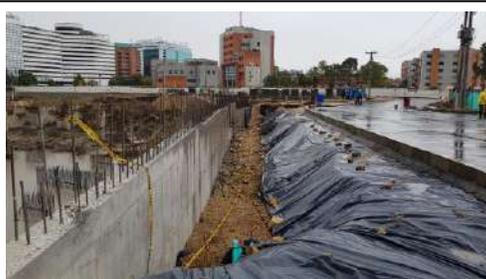
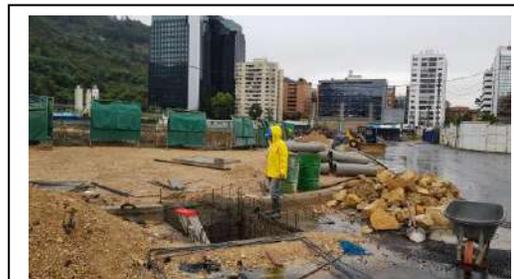
Durante el recorrido se pudo apreciar la construcción de un muro de contención en el marco del plan parcial que es tangencial a la zona de sesión. Igualmente el urbanizador se encontraba construyendo instalaciones para las redes de servicios.

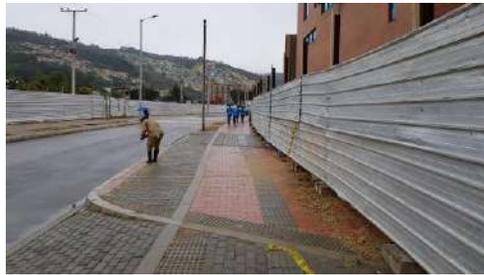
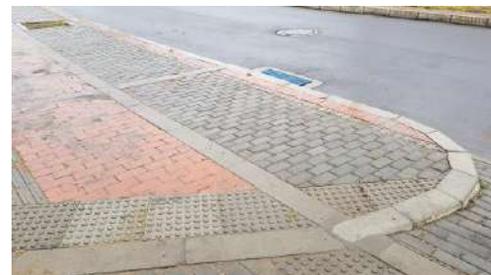
A.3.3.3 CIUADELA SAN JUAN BOSCO AV. CALLE 170 No. 7-60

El proyecto incluye la construcción de las vías principales de circulación de la ciudadela San Juan Bosco, así como las vías de circulación peatonal, en el recorrido se pudieron apreciar parte de las vías perimetrales de la etapa para recibo.

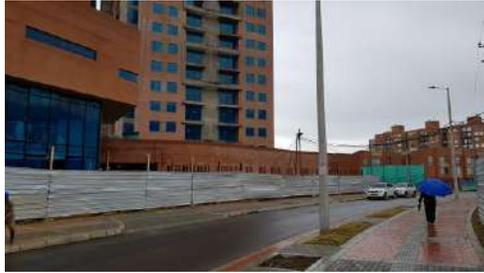
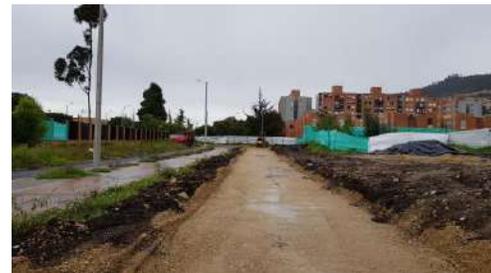
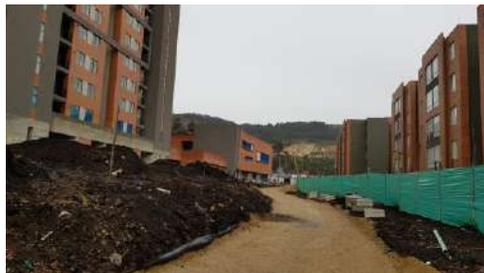
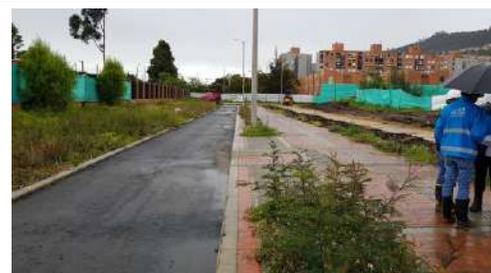
En las imágenes se puede apreciar las vías de circulación peatonal, así como las vías colindantes con predios de la universidad de San Buenaventura. En donde se construye la mitad de la vía.

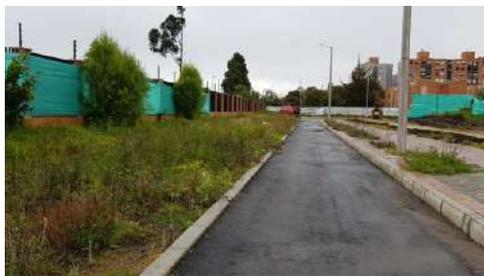
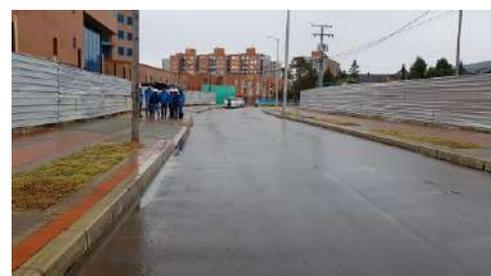
En algunas zonas se pudo apreciar el depósito de basuras que pueden deteriorar los materiales.
