REFERENCIA: Informe Final de Auditoría al Proceso Conservación de Infraestructura 2019

INFORME DE AUDITORÍA

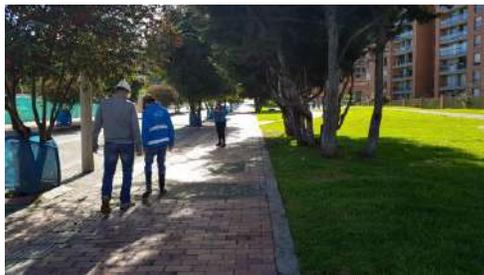
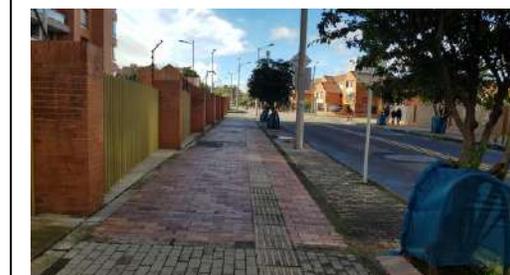
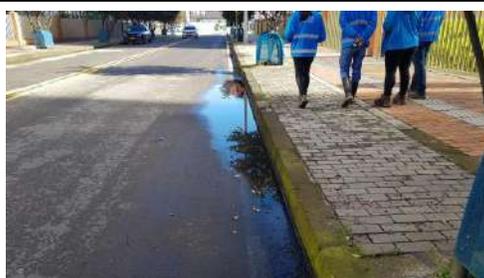
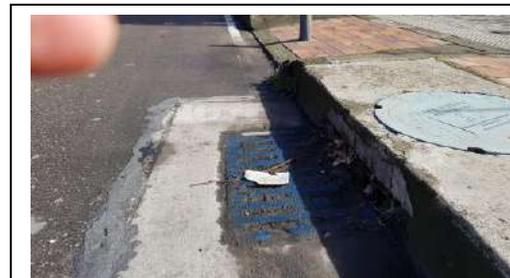
A.3.3.4 LA SIRENA SECTOR 1 Y 2, ETAPAS 1-2-3 , 4 5 (LA SIRENA NORTE) CARRERA 58C No. 147-07

En el recorrido se pudo apreciar zonas donde se presentan inconvenientes en el drenaje de aguas lluvias produciendo apozamientos, sin embargo estas obras no recibieron observaciones en su momento en la interventoría de CIVING. Es importante revisar este tema, sin entrar en perjuicio de lo aceptado con anterioridad en el trámite al usuario.

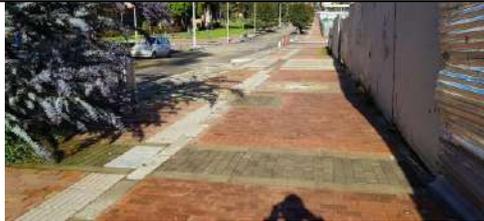
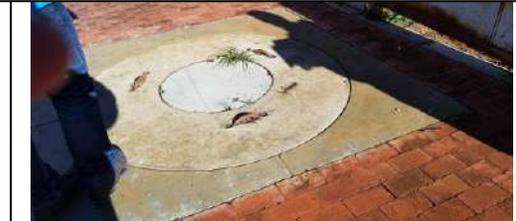
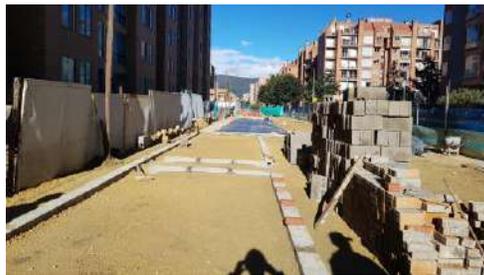
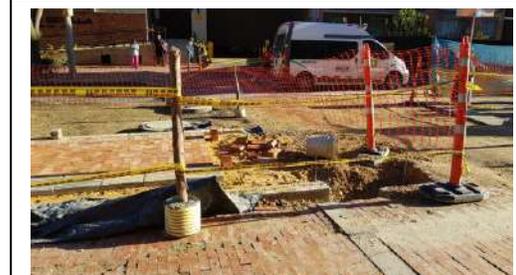
A.3.3.5 CASA BLANCA I (Veramonte) CARRERA 76 No. 150-26

Este proyecto cuenta con vías construidas en el marco de la ejecución de los espacios públicos de la urbanización la sirena que es aledaña. Durante el recorrido, se observó la necesidad de comunicar al urbanizador en temas de mantenimiento de las áreas construidas, como es el retiro de material vegetal que se forma en las juntas de dilatación, así como la debida presentación de los ganchos de los pozos de alcantarillado para evitar accidentes de los peatones

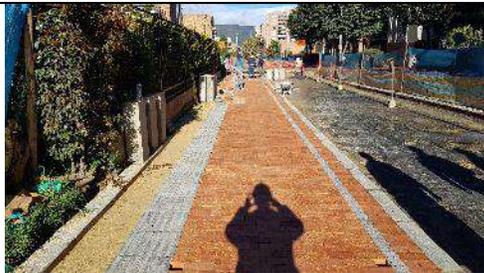
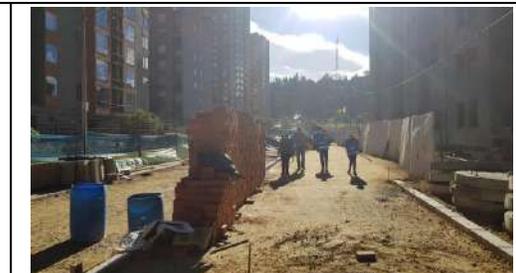
En el recorrido se apreció la construcción de las estructuras del espacio público, así como la colocación de los sardineles, adoquines y bordillos.

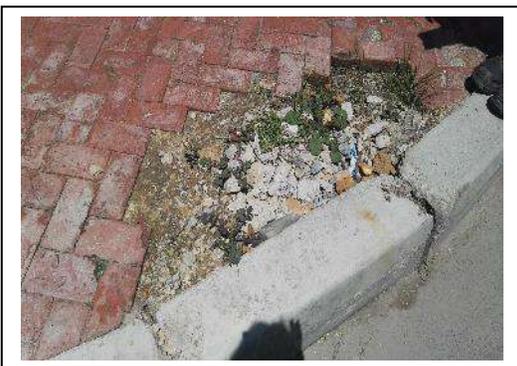
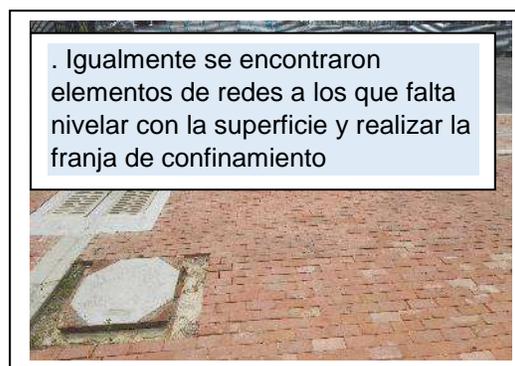
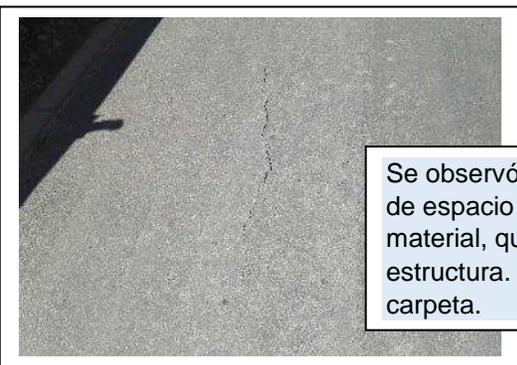
Se observó deterioro de superficie de espacio público, con pérdida de material, que pueden afectar la estructura. Así como fisuras en la carpeta.

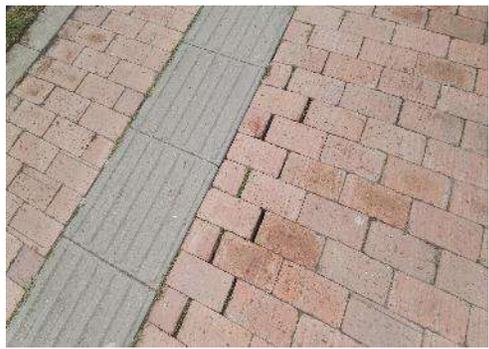
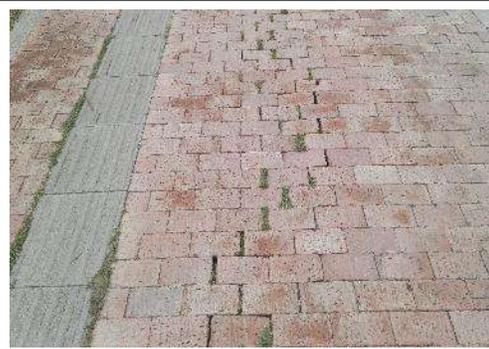
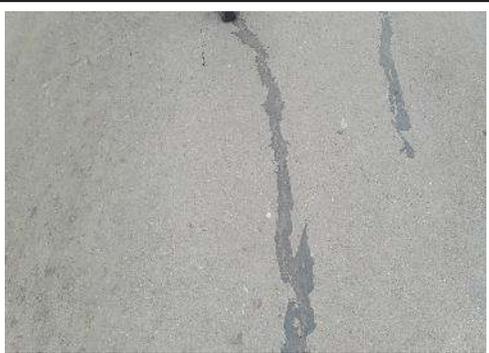
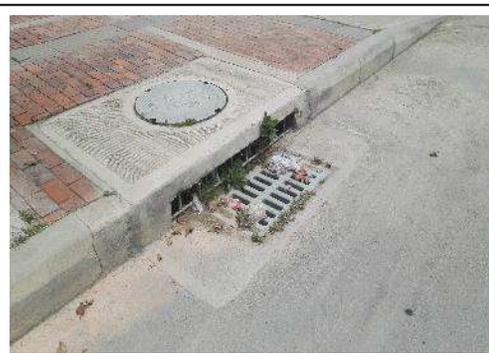
Durante el recorrido se pudo apreciar daños en las superficies de espacio público, pérdida de material, dilataciones mayores a las permitidas y presencia de fisuras en la carpeta

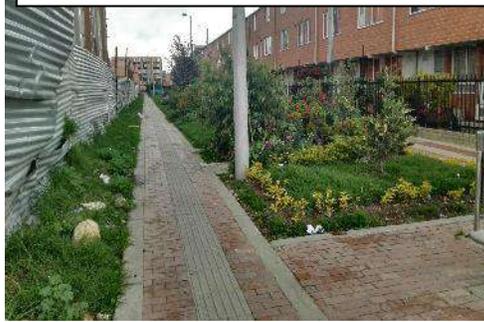
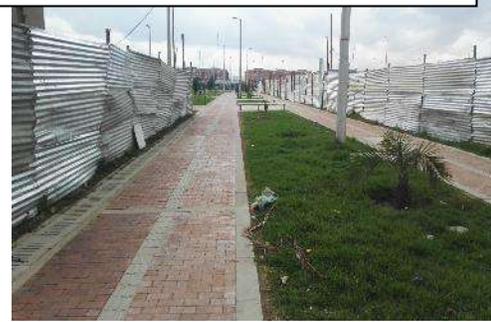
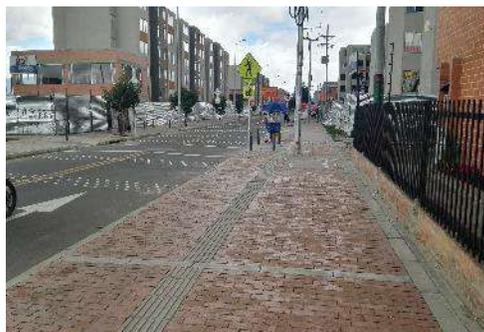
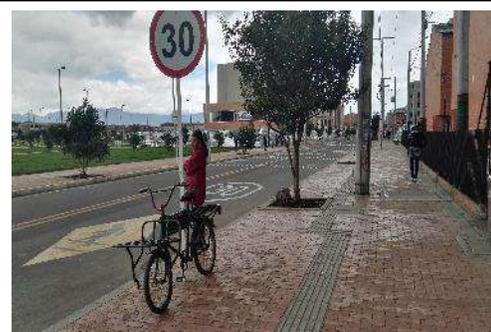
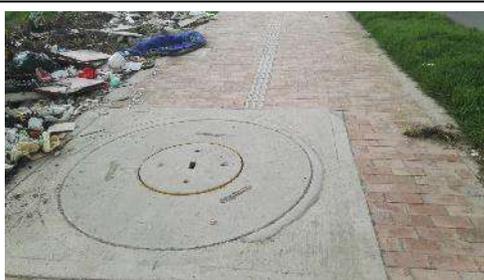
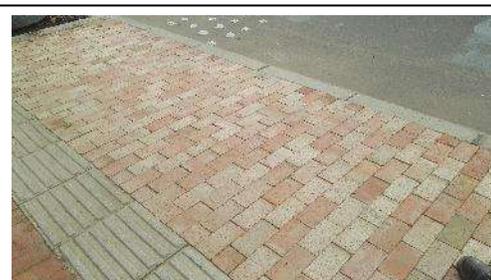
EL proyecto incluye la vía y el espacio público que incluye dos peatonales. En el recorrido se pudo apreciar correcciones que se han hecho, a propósito de

En algunas zonas se pudo apreciar el depósito de basuras que pueden deteriorar los materiales.

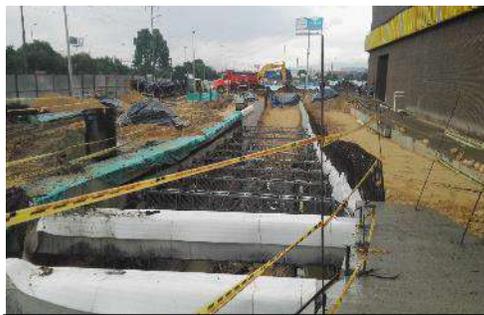
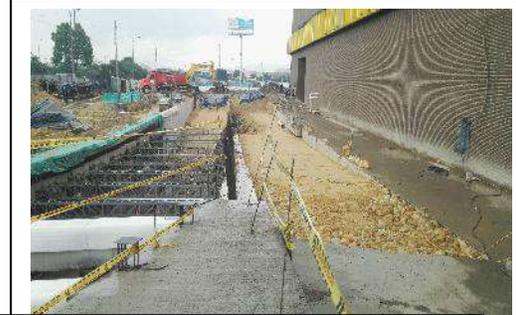
A 3.4.4 VILLA ALSACIA LOTE 1 - SECTOR A - ZONAS A Y B ETAPAS 2 Y 4 (CENTRO COMERCIAL EL EDEN) C 12 B No. 71 F 30

Este proyecto cuenta con dos gestiones, el plan parcial que incluye actividades de excavación y el desarrollo de áreas de urbanizadores que son las contiguas al centro comercial.

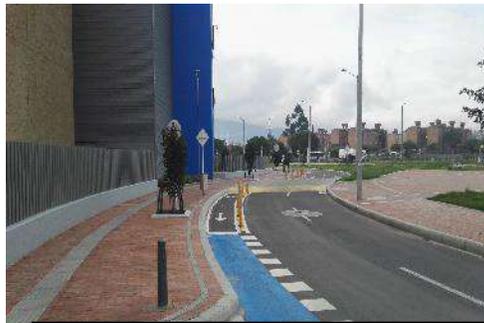
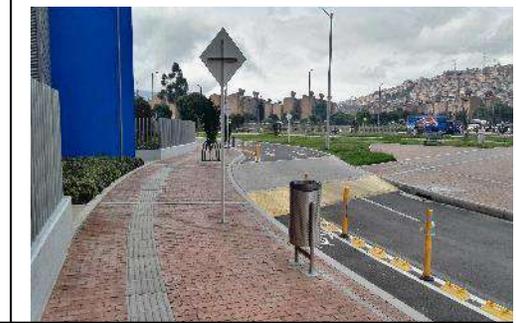
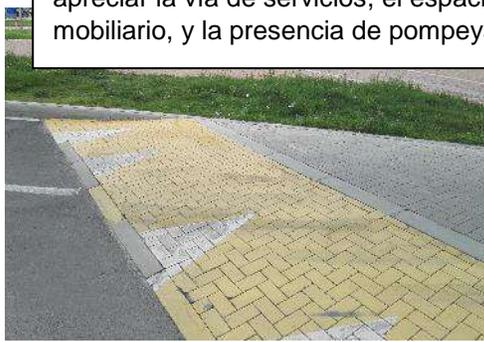
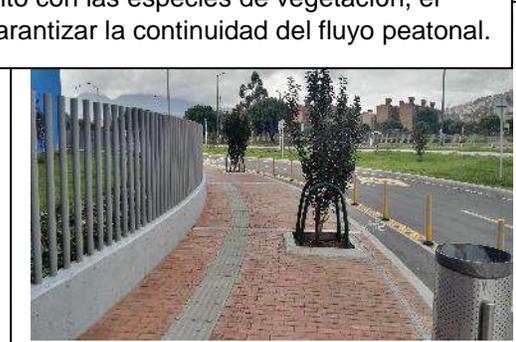
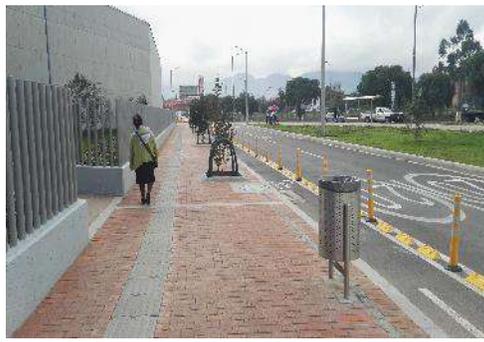
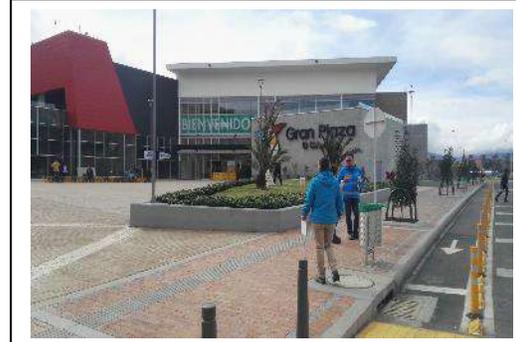
A 3.4.5 EL ENSUEÑO SUPER MANZANA 1 DE LA ETAPA A (VÍA DE SERVICIO CENTRO COMERCIAL) CALLE 59 S No. 51-21

De los proyectos visitados, este es el que reporta mayor avance. En el recorrido se pudo apreciar la vía de servicios, el espacio público junto con las especies de vegetación, el mobiliario, y la presencia de pompeyanos para garantizar la continuidad del flujo peatonal.

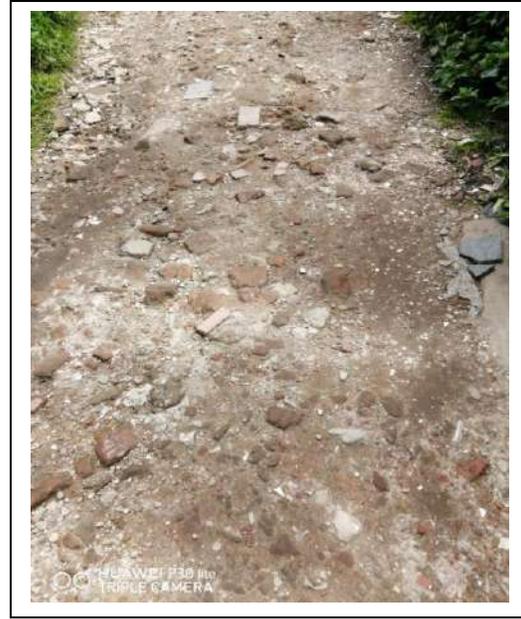
ANEXO A4.1
REGISTRO FOTOGRÁFICO
QUEBRADA LAS DELICIAS BARRIO
BOSQUE CALDERÓN. BOGOTÁ –
CUNDINAMARCA.
VISITA SEGUIMIENTO: 22-05-2019

En el recorrido desarrollado para este puente, se observa que se encuentra en material afirmado, se verifica el análisis en el informe, elaborado por la DTAI, encontrando coherencia entre el informe generado y lo encontrado en campo.

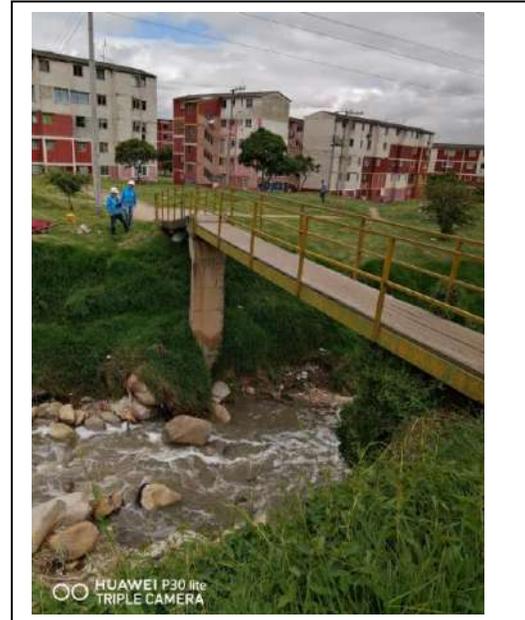
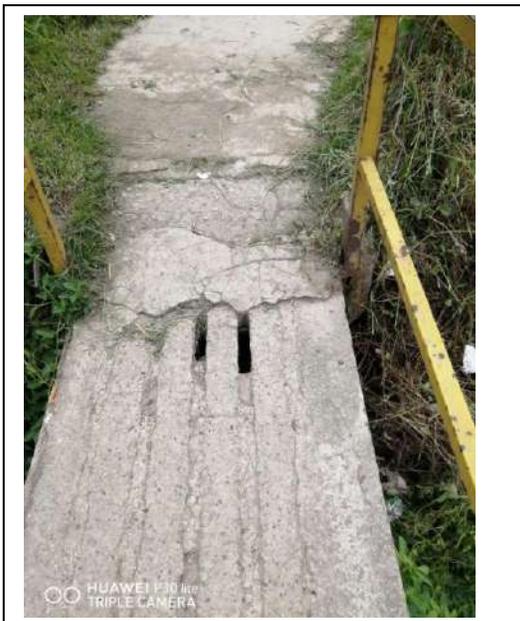
ANEXO A4.2
REGISTRO FOTOGRÁFICO
KR 2 B POR CL 48 P BIS C SUR
(QUEBRADA CHIGUAZA) BOGOTÁ –
CUNDINAMARCA.
VISITA SEGUIMIENTO: 22-05-2019

En el recorrido desarrollado para este puente, se observa que se encuentra en un nivel de vulnerabilidad bastante alto, es el único elemento de paso para los habitantes del sector, y la visita realizada en esta auditoría refleja lo contemplado en el informe presentado por la DTAI.

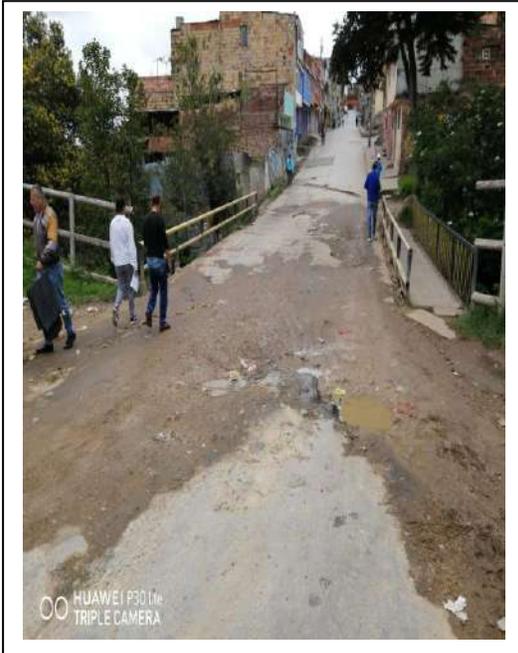
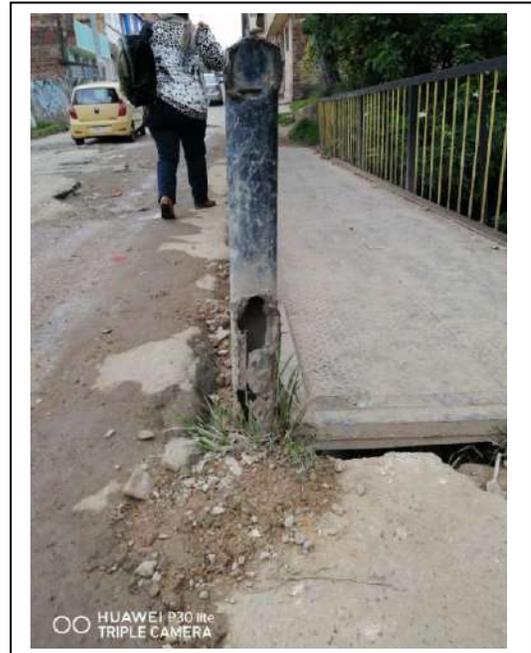
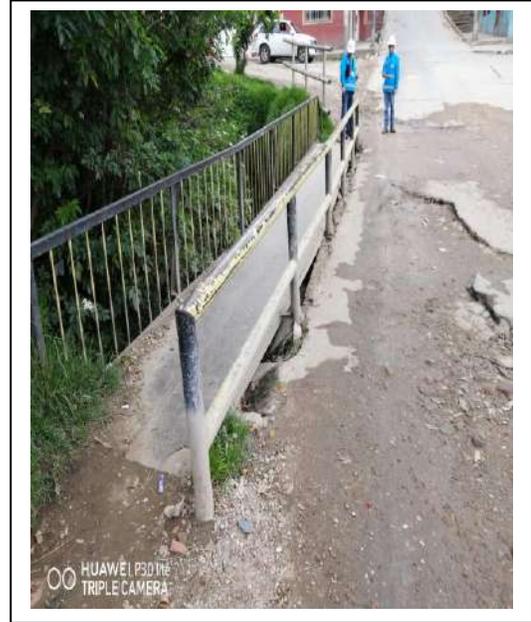
ANEXO A4.3
REGISTRO FOTOGRÁFICO
KR 7ª E POR CL 46B S. BOGOTÁ –
CUNDINAMARCA
VISITA SEGUIMIENTO: 22-05-2019

Este puente vehicular se encuentra en condiciones muy desgastantes, como se puede observar en el registro fotográfico, cuenta con acceso peatonal y vehicular, ambos elementos están con desgastes en cada uno de sus componentes, la inspección visual, solo se logró realizar superficialmente, debido al difícil acceso que no se pudo tener, para observar el estado actual de la cimentación.

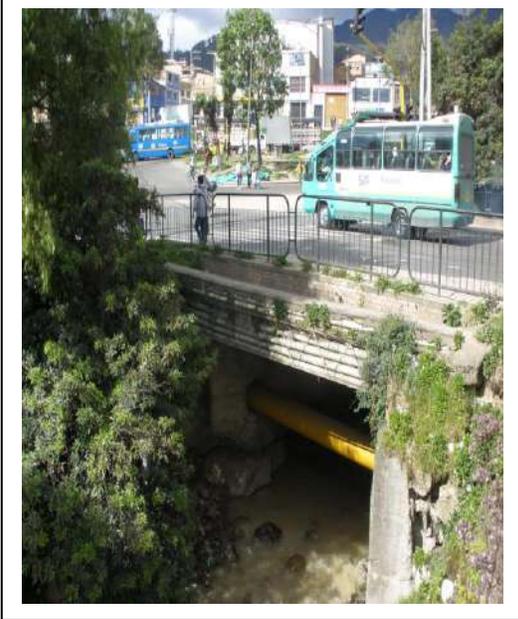
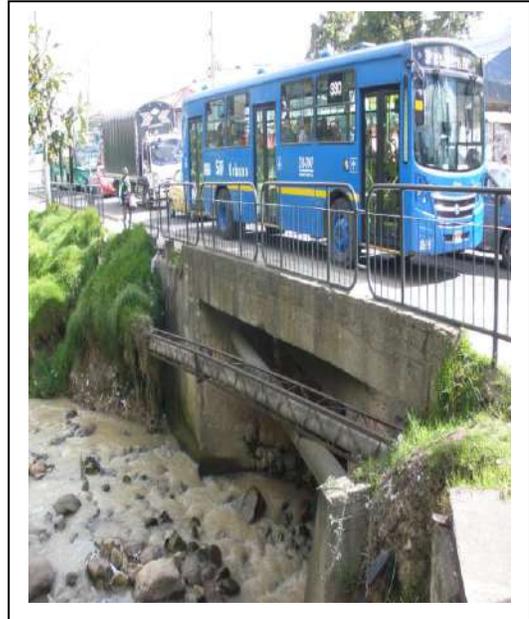
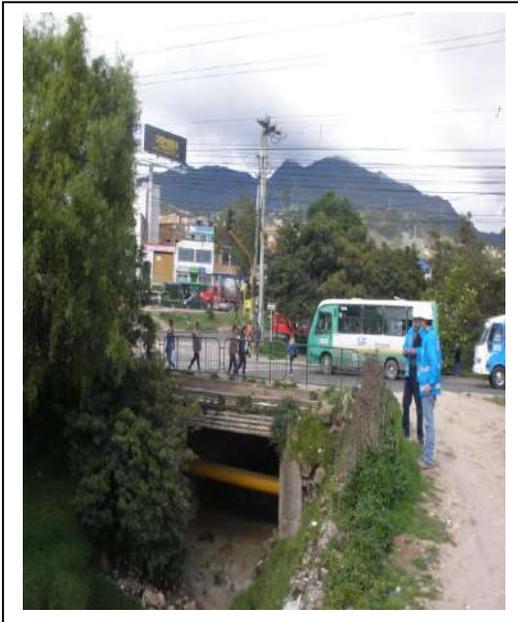
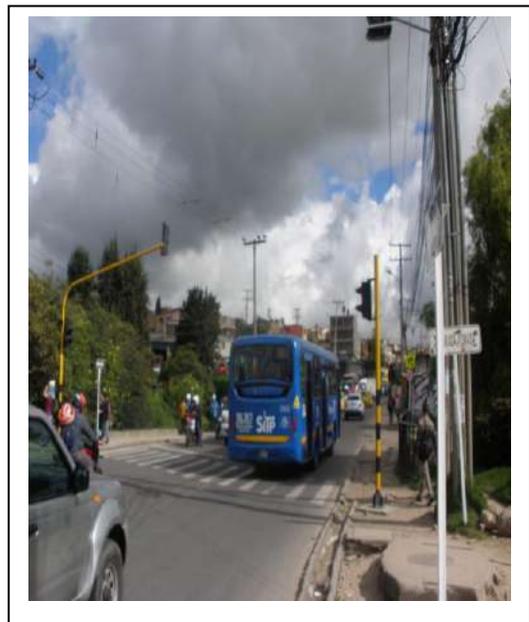
ANEXO A4.5
REGISTRO FOTOGRÁFICO
AVENIDA CARACAS POR AUTOPISTA LA
LLANO. BOGOTÁ – CUNDINAMARCA.
VISITA SEGUIMIENTO: 04-06-2019

Este puente como se puede observar en el registro fotográfico, se encuentra en servicio, su índice de diagnóstico, se encuentra con la carpeta asfáltica un poco deteriorada, también contempla sendero peatonal, muestra elementos desgastados y deteriorados, lo cual se refleja en el informe elaborado por la DTAI.

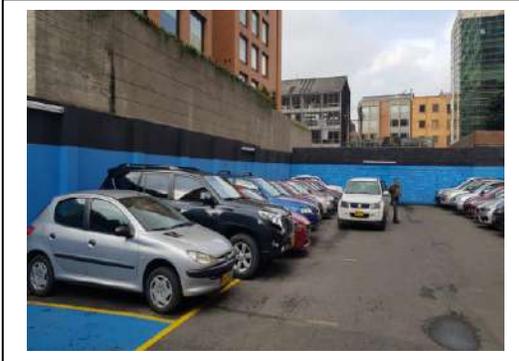
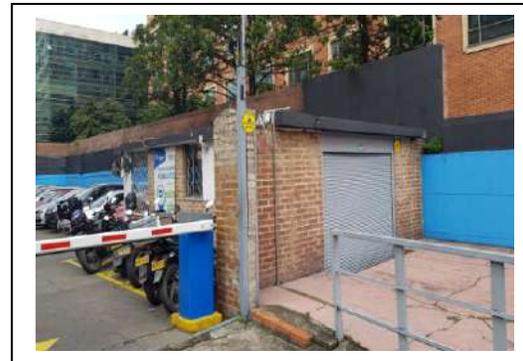
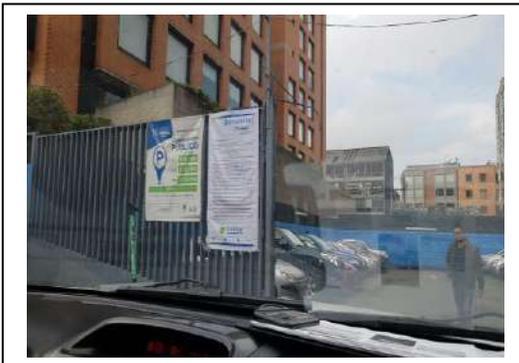
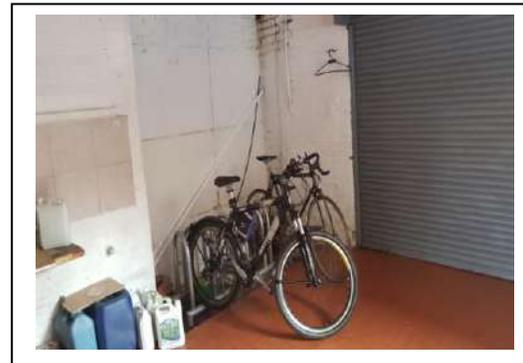
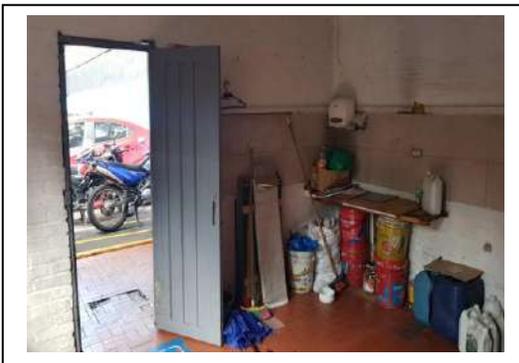
PARQUEADERO AC 72 N° 5-67

- Se verificó la disponibilidad de los cupos de parqueo establecidos en el contrato, identificándose su cumplimiento, en cuanto a demarcación.
- Se hizo inspección visual de las condiciones de mantenimiento, tanto del área de parqueo, como de la zona de oficina y de sanitarios, observándose aceptables condiciones para su funcionamiento.
- Se verificó la publicación de las tarifas vigentes autorizadas, identificándose su apego a lo convenido contractualmente.
- Se hizo inspección visual del funcionamiento del sistema de facturación.

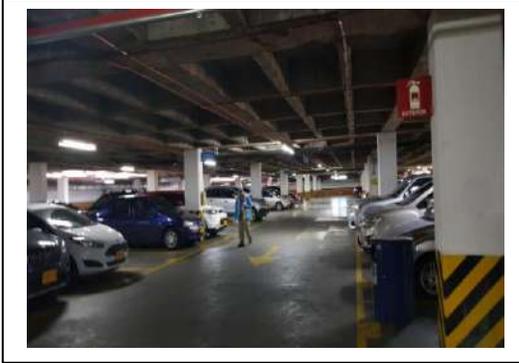
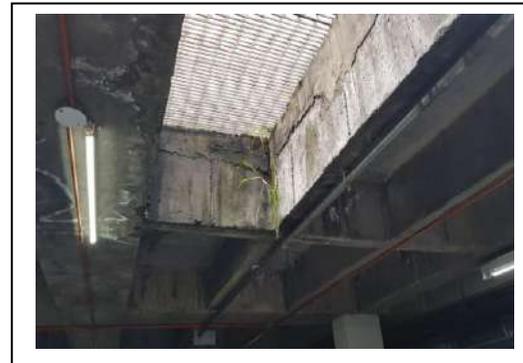
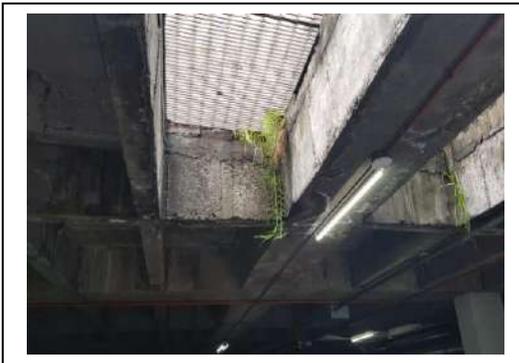
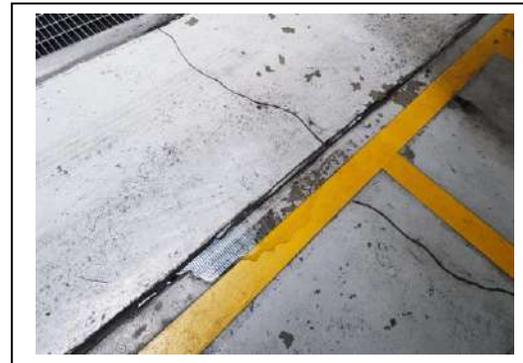
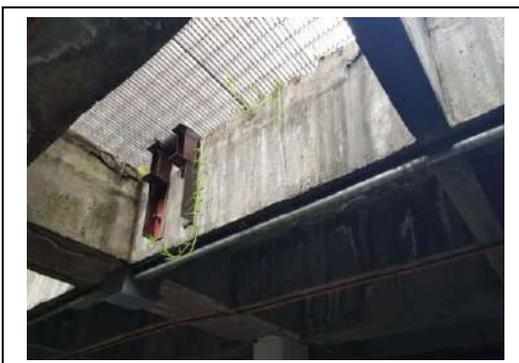
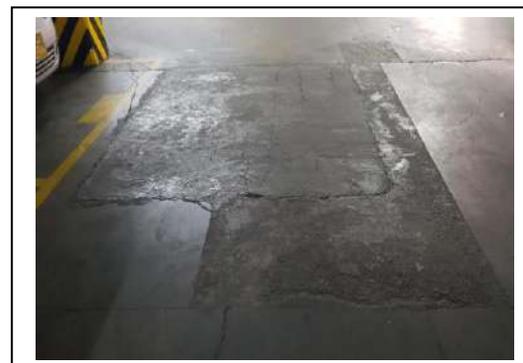
PARQUEADERO SUBTERRÁNEO CARRERA 15 CON CALLE 77

- Se verificó la disponibilidad de los cupos de parqueo establecidos en el contrato, identificándose su cumplimiento, en cuanto a demarcación.
- Se hizo inspección visual de las condiciones de mantenimiento, tanto del área de parqueo, como de la zona de oficina y de sanitarios, observándose aceptables condiciones para su funcionamiento.
- No obstante, se observó que en las ventanas de luz cenital que proviene de la zona de plazoleta/espacio público exterior, no se han cortado ramas o maleza vegetal, y estas cuelgan sobre el interior, lo que denota debilidad en el control de parte de la interventoría y/o supervisión del contrato de concesión, en cuanto a la ejecución de actividades de mantenimiento de las instalaciones físicas del parqueadero.
- Se verificó la publicación de las tarifas vigentes autorizadas, identificándose su apego a lo convenido contractualmente.

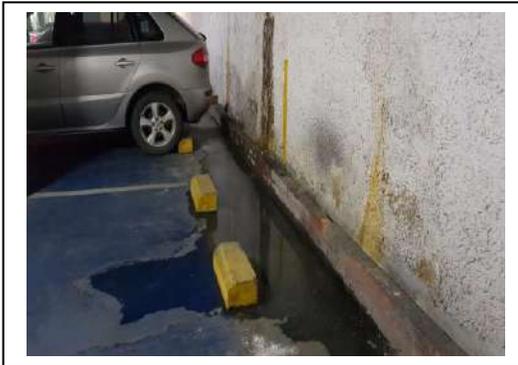
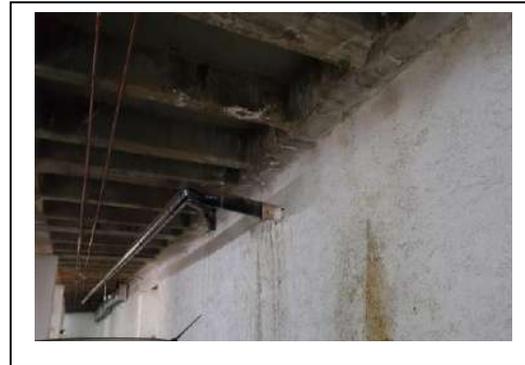
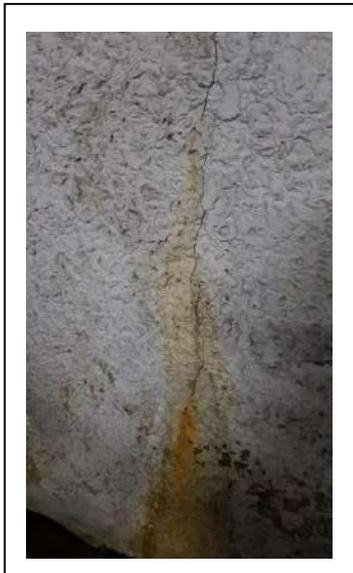
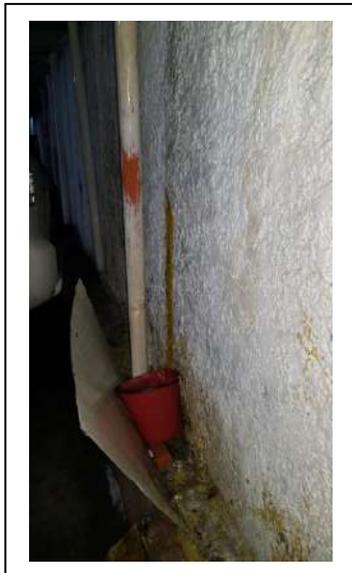
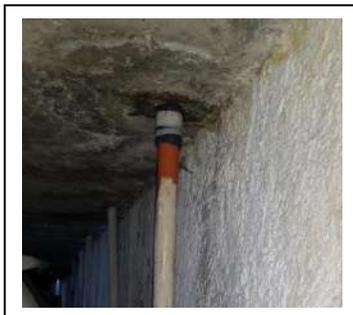
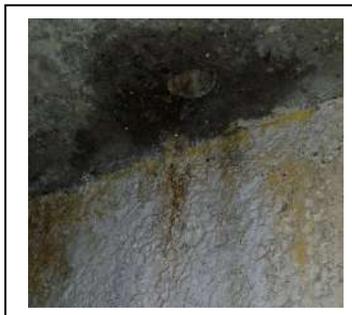
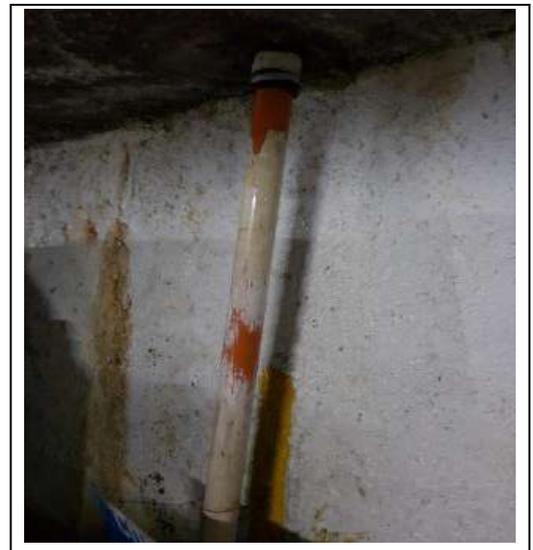
PARQUEADERO SUBTERRÁNEO CARRERA 15 CON CALLE 85

- Se verificó la disponibilidad de los cupos de parqueo establecidos en el contrato, identificándose su cumplimiento, en cuanto a demarcación.
- No obstante, se observó que algunos cupos de parqueo han sido adecuados para bicicletas y motocicletas, lo cual a la luz del contrato no está contemplado; sin embargo será necesario que dados los cambios sobrevinientes en los últimos tiempos sobre el uso del automóvil, uso de la motocicleta y uso de la bicicleta como medio de transporte, se sugiere evaluar la inclusión y condiciones en los contratos que se estructuren a futuro.

- Se hizo inspección visual de las condiciones de mantenimiento, tanto del área de parqueo, como de la zona de oficina y de sanitarios, observándose aceptables condiciones para su funcionamiento. No obstante se observaron derrames de agua en algunos sectores, sin identificarse su origen o causas.

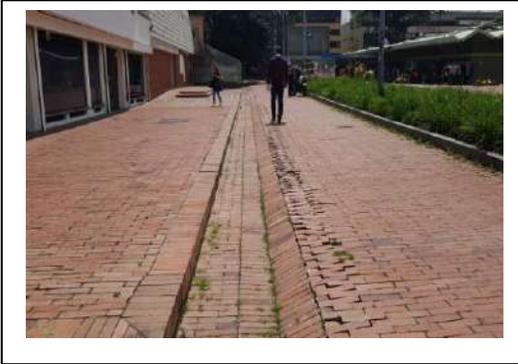
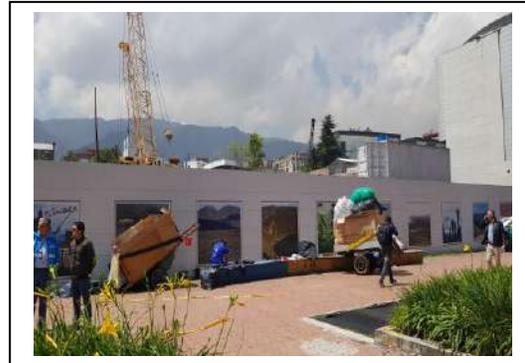
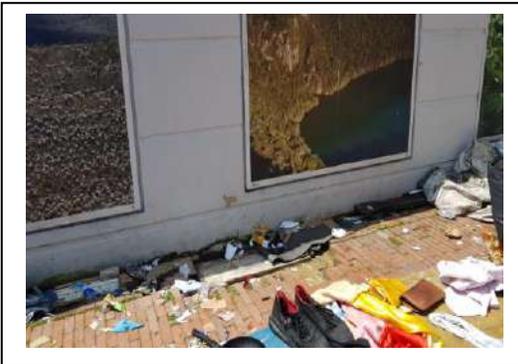
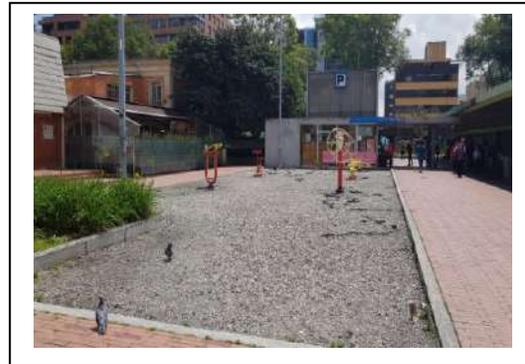
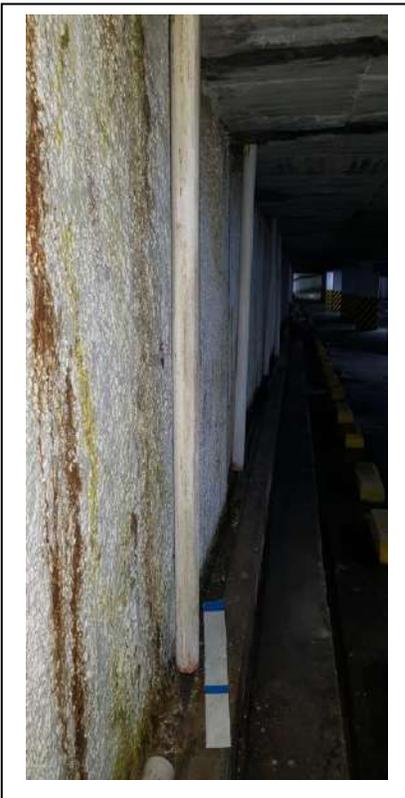
PARQUEADERO SUBTERRÁNEO CARRERA 15 CON CALLE 90

- Se verificó la disponibilidad de los cupos de parqueo establecidos en el contrato, identificándose su cumplimiento, en cuanto a demarcación.
- Se hizo inspección visual de las condiciones de mantenimiento, tanto del área de parqueo, como de la zona de oficina y de sanitarios, observándose que, aunque el parqueadero está en funcionamiento, hay presentes situaciones que denotan debilidad en el control de parte de la interventoría y/o supervisión del contrato de concesión, en cuanto a la ejecución de actividades de mantenimiento de las instalaciones físicas del parqueadero, tales como las que se registran en las fotografías, así:

- Filtraciones, encharcamientos, fisuras en muros de contención, bajantes sin soportes, presencia de baldes para recoger aguas de filtraciones, falta de instalación de bajantes en algunos sitios, etc.

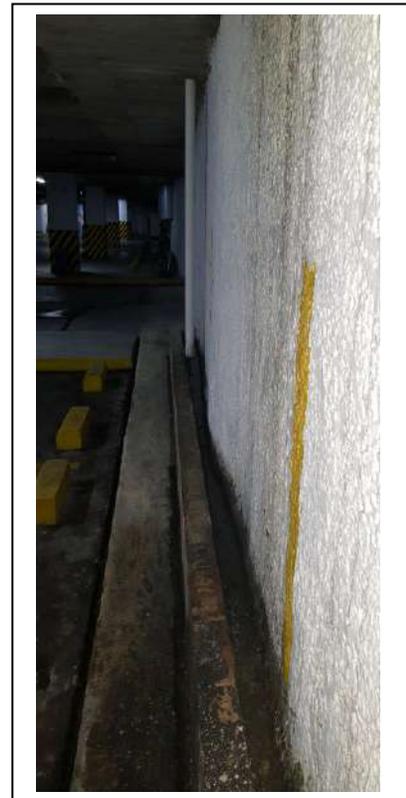
**PARQUEADERO
SUBTERRÁNEO CARRERA
15 CON CALLE 90**

Adicional a las situaciones de goteras, filtraciones y encharcamientos identificados en los sótanos, se observó presencia de basuras y de invasión de la plazoleta que da acceso al parqueadero subterráneo, así como el deterioro de los acabados de piso de la plazoleta (tabletas, tablones, ladrillos, etc), lo que puede generar el riesgo de filtraciones en los sótanos donde está ubicado el parqueadero.

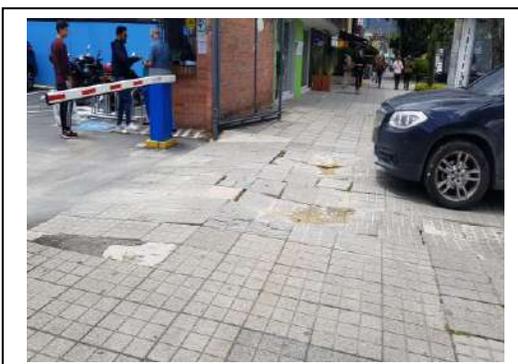
PARQUEADERO SUBTERRÁNEO CARRERA 15 CON CALLE 97

- Se verificó la disponibilidad de los cupos de parqueo establecidos en el contrato, identificándose su cumplimiento, en cuanto a demarcación.
- Se hizo inspección visual de las condiciones de mantenimiento, tanto del área de parqueo, como de la zona de oficina y de sanitarios, observándose aceptables condiciones para su funcionamiento.

- No obstante, se observaron derrames de agua en algunos sectores, sin identificarse su origen o causas.
- Adicionalmente se observó que se han hecho adecuaciones en forma de cunetas para conducción de aguas de escorrentía del parqueadero, identificándose que para este efecto, se han hecho demoliciones de elementos estructurales de la placa de concreto, quedando al descubierto acero de refuerzo, situación que puede generar afectaciones y deterioro u oxidación del acero de refuerzo.

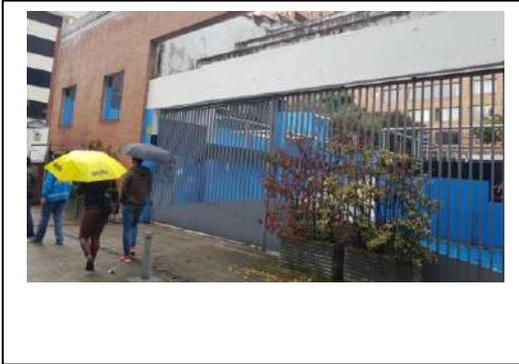
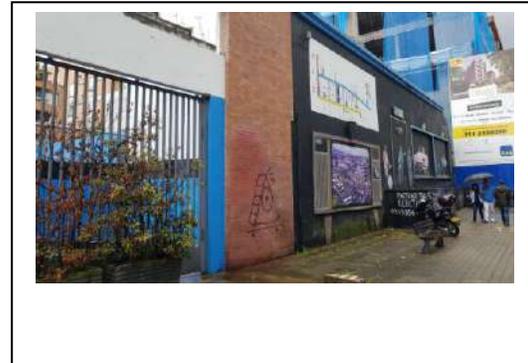
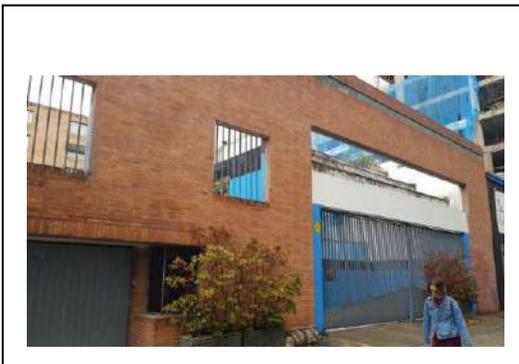
PARQUEADERO A NIVEL CL 109 N° 17-46

- Se verificó la disponibilidad de los cupos de parqueo establecidos en el contrato, identificándose su cumplimiento, en cuanto a demarcación.
- Se hizo inspección visual de las condiciones de mantenimiento, tanto del área de parqueo, como de la zona de oficina y de sanitarios, observándose aceptables condiciones para su funcionamiento.
- No obstante, se observó que la zona de andén de acceso al parqueadero presenta deterioro ya que las losetas de concreto están sueltas, lo que puede afectar el servicio de ingreso al parqueadero.
- Se verificó la publicación de las tarifas vigentes autorizadas, identificándose su apego a lo convenido contractualmente.

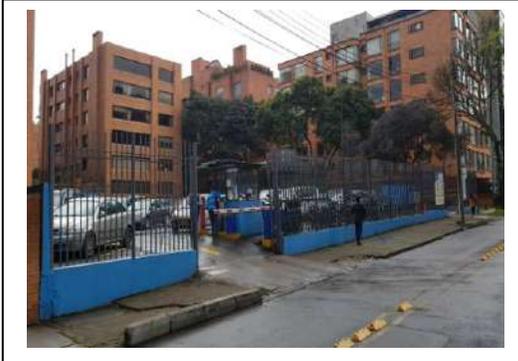
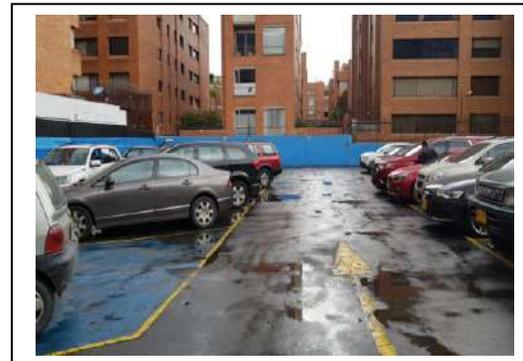
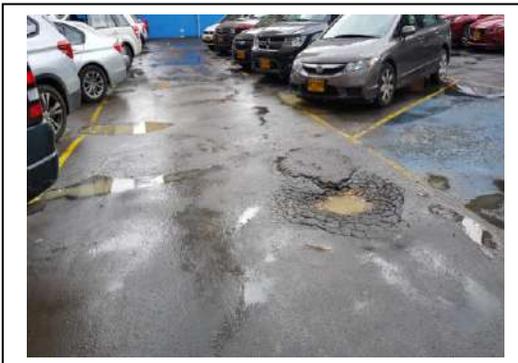
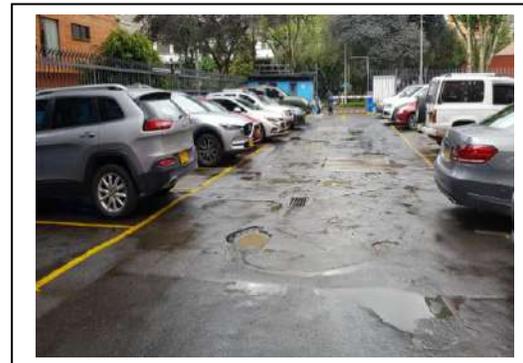
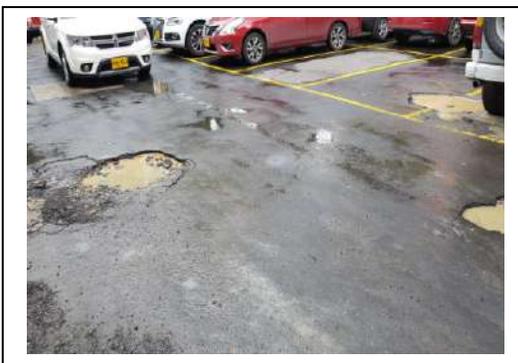
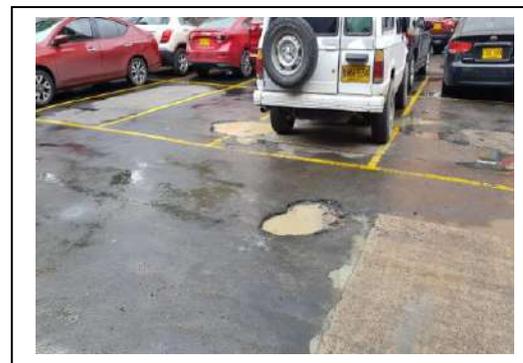
PARQUEADERO A NIVEL CR 11 N°93A-72

- Se verificó que el parqueadero no está en funcionamiento dada la imposibilidad de acceso en razón a las obras que adelanta la Empresa de Acueducto sobre la vía. Esta situación provocó que dicho parqueadero se excluyera del contrato.
- Con base en lo anterior, igualmente se verificó que a la fecha de visita, la entidad a través de la STRF, mediante solicitud de la DTAI, suministró servicio de vigilancia para proteger el predio de vandalismo o de posibles invasiones.

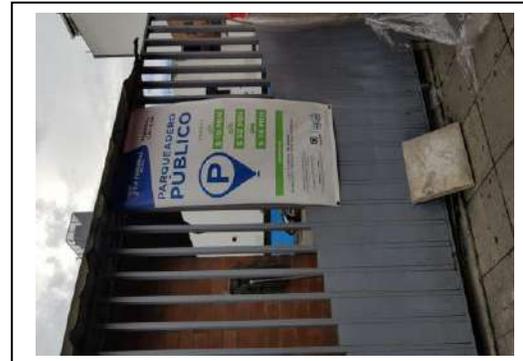
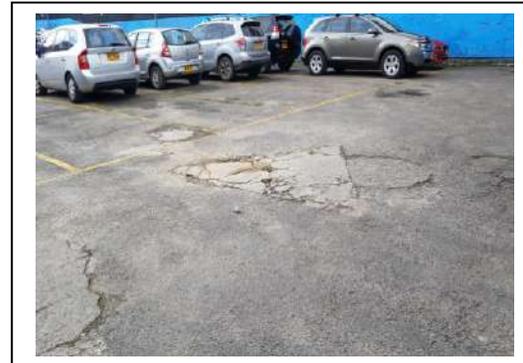
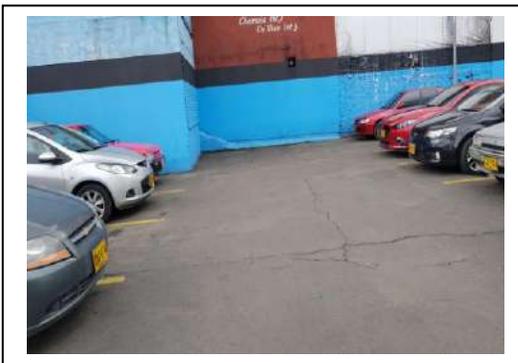
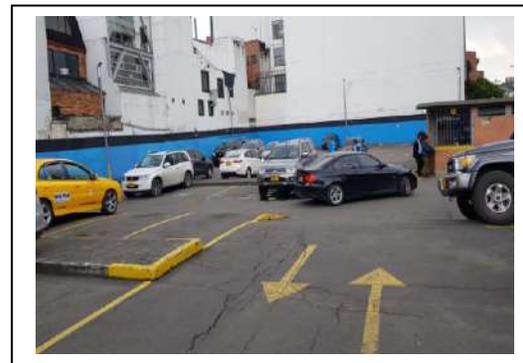
PARQUEADERO A NIVEL CR 11A N° 88-49

- Se verificó la disponibilidad de los cupos de parqueo establecidos en el contrato, identificándose su cumplimiento, en cuanto a demarcación.
- Se hizo inspección visual de las condiciones de mantenimiento, tanto del área de parqueo, como de la zona de oficina y de sanitarios, observándose que aunque el parqueadero está en funcionamiento, se presentan deterioros en algunas zonas de pavimento, con baches y desprendimiento de carpeta asfáltica, lo que denota debilidad en el control de parte de la supervisión del contrato de concesión, en cuanto a la ejecución de actividades de mantenimiento de las instalaciones físicas del parqueadero.
- Se verificó la publicación de las tarifas vigentes autorizadas, identificándose su apego a lo convenido contractualmente.
