REFERENCIA: Informe de monitoreo peatonalización carrera séptima

# INFORME DE MONITOREO

| <b>Objetivo</b> | Realizar monitoreo al estado de ejecución del proyecto de Construcción del espacio público y ciclorrutas en la Carrera 7 entre la Calle 24 y el eje Ambiental, a fin de identificar el cumplimiento de aspectos aplicables en la gestión de este Proyecto y posibles riesgos en su ejecución. | | | |

| CONTRATO DE OBRA | |
|---|---|
| ALCANCE DEL CONTRATO | "Construcción del espacio público y ciclorrutas en la Carrera 7 entre la Calle 24 y el eje Ambiental" |

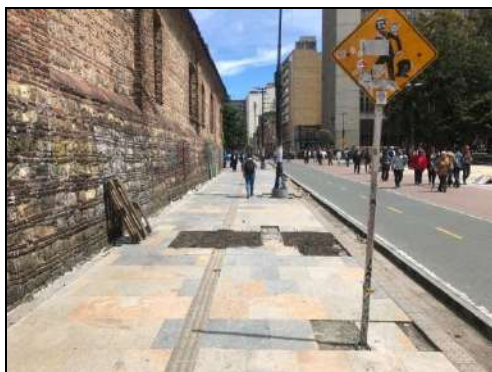
*“Teniendo en cuenta que el Contratista Consorcio Peatones GO. A partir del mes de octubre de 2018 no continuó con la ejecución de las obras en el corredor de la Carrera Séptima, dejando el corredor en condiciones no seguras por las excavaciones abiertas y dejadas por el contratista. Se informa que la Entidad solicitó el apoyo de la unidad de*

*Mantenimiento Vial con el suministro de material de fresado con el fin de mitigar el riesgo accidentes y/o daños a terceros. En el registro fotográfico de octubre de 2018 se puede observar las medidas tomadas en las excavaciones que se encontraban abiertas” (sic).*

1. Revisar en toda la extensión del corredor peatonal intervenido, frente a la suspensión de las actividades de obra, los aspectos físicos que puedan causar accidentes y/o daños a terceros, evitando de esta forma incidentes que afecten a futuro a la entidad y tomar las medidas de precaución necesarias, a través de mecanismos alternativos inmediatos, a fin de proteger a los usuarios y transeúntes.

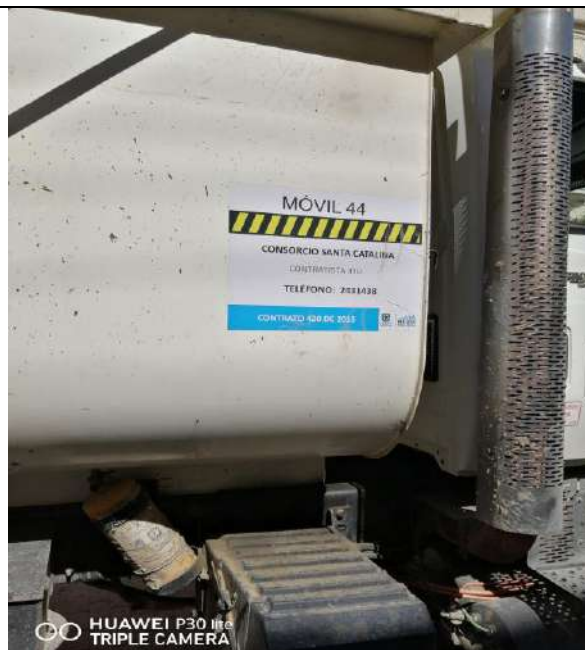
**Foto No. 3** Identificación de volqueta.

- Las volquetas se encontraron totalmente identificadas, cumpliendo lo establecido en el PIPMA, a saber: “(...) Los vehículos destinados al transporte de materiales no serán llenados por encima de su capacidad y la carga estará cubierta, y seguirán las rutas establecidas en el PIPMA. Las volquetas tendrán identificación de las puertas laterales con aviso de 40x50 cm. (...)”. Por otro lado, los puntos de acopio de material pétreo cumplen con lo establecido en el PIPMA “La altura máxima de materiales pétreos será hasta 2 metros, indistinto del sitio de almacenamiento.”, como se puede observar en el registro fotográfico N.º 3 y 4.

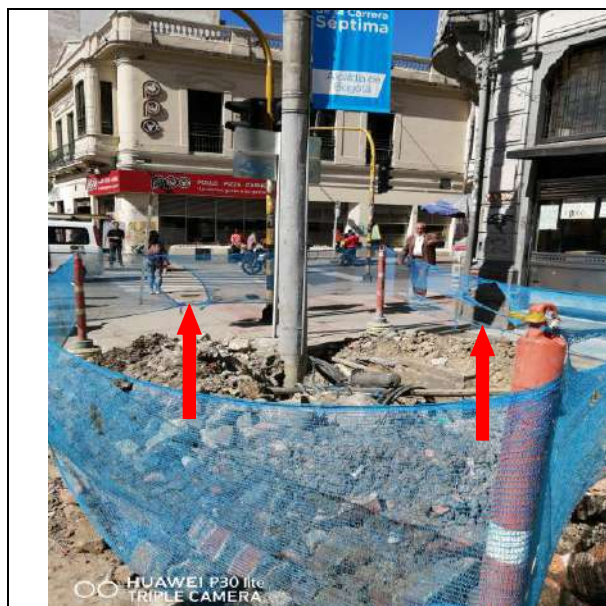
Foto No. 5 Cerramiento desgastado.

- Se evidenció cerramiento instalado en los diferentes puntos de obra; sin embargo, y a causa de la complejidad del sector, se observó, cerramiento en condiciones muy desgastadas. Se observó durante el recorrido de este proyecto, que había varillas expuestas para los peatones y usuarios de esta ruta, como se puede observar en el registro fotográfico N.º 5 y 6, incumpliendo lo mencionado en el PIPMA, que en el Apéndice D2 - **MANEJO DE MATERIALES CONSTRUCCION** estableció: “(...) Las varillas expuestas se aislaran mediante cerramiento con cinta o malla y/o avisos de peligro”. De acuerdo con información suministrada por el equipo de apoyo a la supervisión, en reiteradas oportunidades tanto la Interventoría como el Instituto, ha venido solicitando el mantenimiento de los cerramientos y el cubrimiento de elementos que puedan afectar a los transeúntes, lo cual afecta la calificación del pago mensual del componente ambiental.

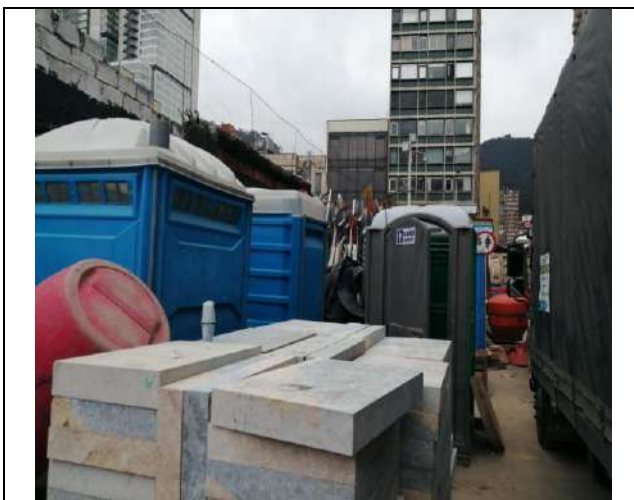
**Foto No. 7** instalación de unidades sanitarias (baño).

Por otro lado, se verificó y se observó el cumplimiento con lo mencionado en este apéndice, donde menciona “Contar con servicios sanitarios en proporción de uno (1) por cada 15 trabajadores diferenciado (s) para hombres y mujeres y dotados de todos los elementos indispensables para su uso, con mínimo dos aseos semanales

para cada baño.”, encontrando ubicados los baños en sitios estratégicos para su uso interno, como se puede observar en el registro fotográfico N.º 7.

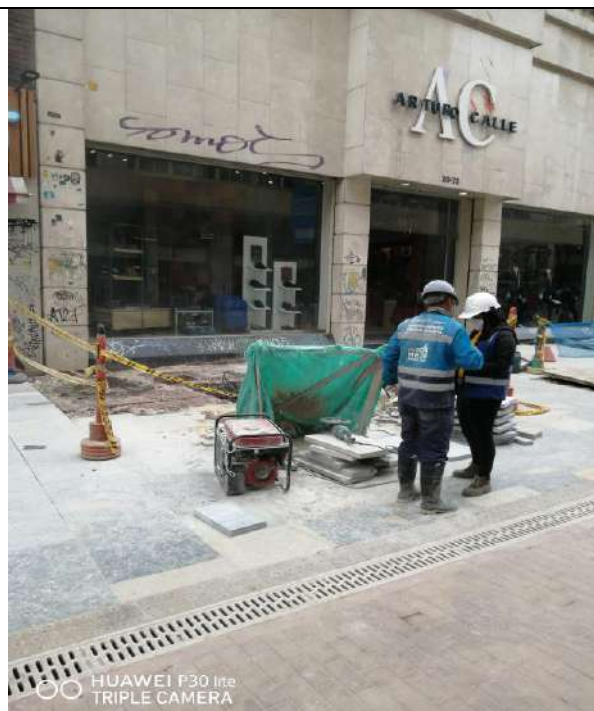
**Foto No. 8** Cortes generados fuera del área correspondiente.

- Se observó durante el recorrido desarrollado por esta oficina, que se estaban generando cortes de losetas, fuera de un área demarcada y señalizada, y que a su vez, estos cortes estaban generando material particulado, sin su debido control, lo cual está incumpliendo con lo mencionado en el Procedimiento Ambiental para el Manejo de Actividades Constructivas – D4. Control de Emisiones Atmosféricas, donde se estableció lo siguiente: “(...) Se garantizara el aislamiento de equipos y operarios para el uso de cortadoras y pulidoras, realizando el cerramiento con malla sintética, con el fin de mitigar el ruido y la generación de material particulado.” (sic). Del mismo modo, se observó elementos fundidos en sitio, como es el caso de las tapas de cajas de servicios públicos, las cuales se encontraban fuera de un área delimitada y demarcada, poniendo en riesgo a los peatones y usuarios que transitan por este espacio de la obra, como se puede observar en el registro fotográfico N.º 8 y 9; sin embargo, mediante correo electrónico del 27 de agosto de 2019, el profesional de apoyo a este componente, suministró un registro fotográfico, donde el contratista de obra, tomaba las medidas correctivas a esta observación.

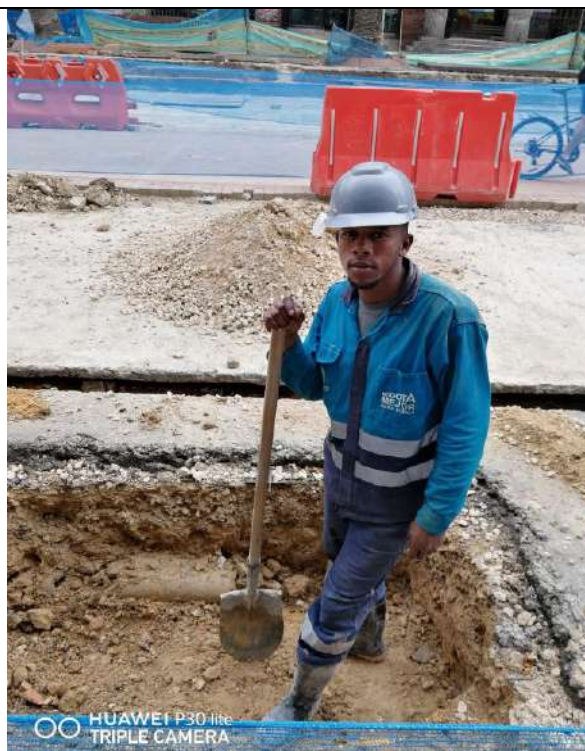
**Foto No. 10** Trabajador sin elementos EPP.

En visita realizada el 22 de agosto de 2019, se verificó que se estuviera dando cumplimiento con algunos componentes del Sistema de Seguridad y Salud en el Trabajo-SST, aprobado por la STESV mediante comunicado N.º 20163360419331 del 22 de julio de 2016, en su segunda y más reciente versión. Para la ejecución del proyecto, en general, se observó al personal de mano de obra no calificada, haciendo uso inadecuado de los Elementos de Protección Personal-EPP (guantes, gafas y tapa oídos), como se puede observar en el registro fotográfico N.º 10. Lo anterior, en consideración a que, pese a las capacitaciones realizadas por el contratista, se evidenció en el frente de obra, que hay personal que no cuenta con el suministro de los EPP adecuados para la actividad que se estaba efectuando en esta jornada. Se observó que algunos trabajadores portaban el carné de identificación de la empresa cuando les fue solicitado, como se puede observar en el registro fotográfico N.º 11.

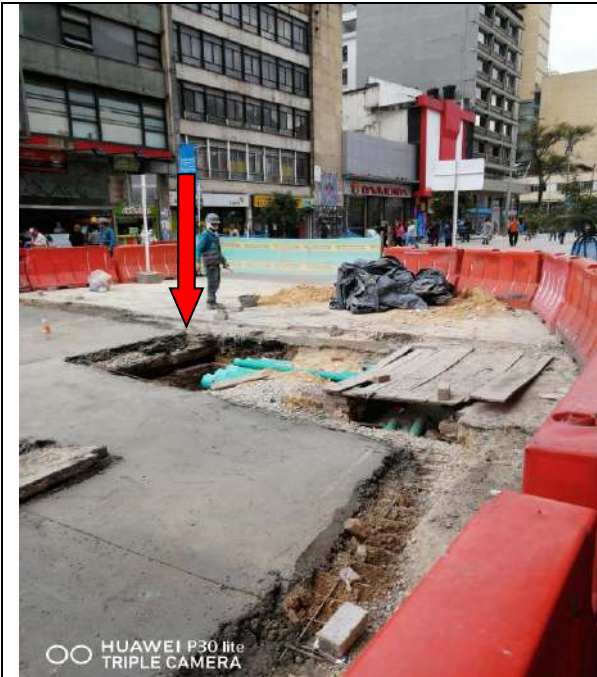
**Foto No. 12** Frente de obra sin señalización de excavaciones profundas.

Durante la visita de monitoreo se identificaron puntos de trabajo en excavaciones profundas, que no se encontraban señalizadas, como se puede observar en el registro fotográfico N.º 12 y 13, incumpliendo lo mencionado en el APENDICE E Componente Ambiental y SST – numeral 3.3.3. Seguridad y Salud en el Trabajo. Se solicitó en esta visita al residente SST del contrato de obra, que por favor suministrara los permisos de trabajos para las excavaciones profundas realizadas en el punto de intervención de la Calle 19 con Cra. 7, costado oriental, a lo que respondió que no se han emitido autorizaciones formales para este tipo de actividad.

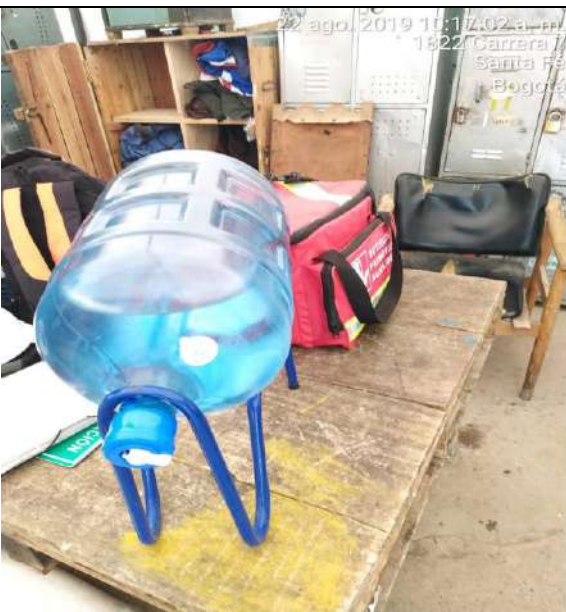
**Foto No. 14** Puntos de hidratación y kit de emergencias.

Se verificaron los campamentos de obra en cada uno de los puntos, donde se observó la implementación de los puntos de hidratación, suministro e instalación de los kits de emergencia, extintores certificados, camillas, baños portátiles y adecuaciones sanitarias para el personal de obra, como se puede observar en el registro fotográfico N.º 14 y 15.

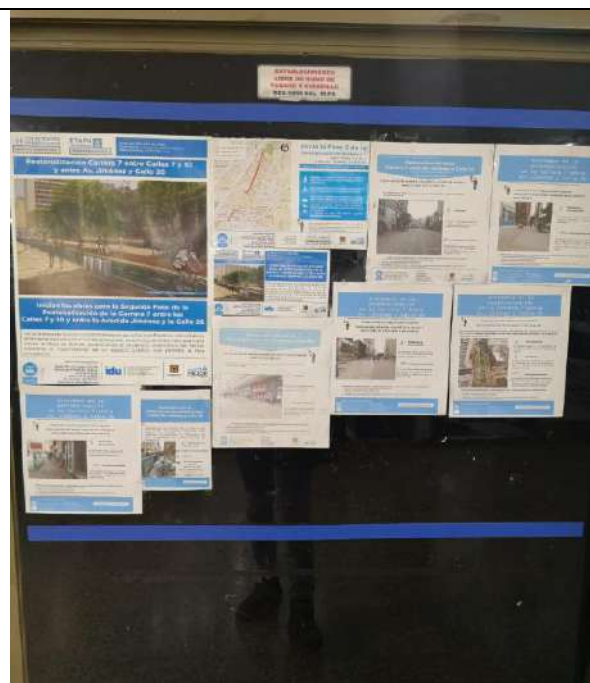
Foto No. 16 Instalación de puntos satélites.

- ✓ Programa de Información y Divulgación: se evidenciaron puntos satélites de información del contrato, en donde se refleja información general del proyecto, en los diferentes puntos de intervención, teniendo instalados 12 de 10 que exige el Capítulo 10, así como de la instalación de la valla fija, dando cumplimiento con los numerales **7.5.2 Puntos satélites de información** y **7.5.7 Valla Fija**, establecidos en el apéndice Capítulo 10 de GESTION SOCIAL; sin embargo, se observó que en la valla informativa, no se lleva el recuento de los días para la entrega de la obra como se puede observar en el registro fotográfico N.º 16. y 17.

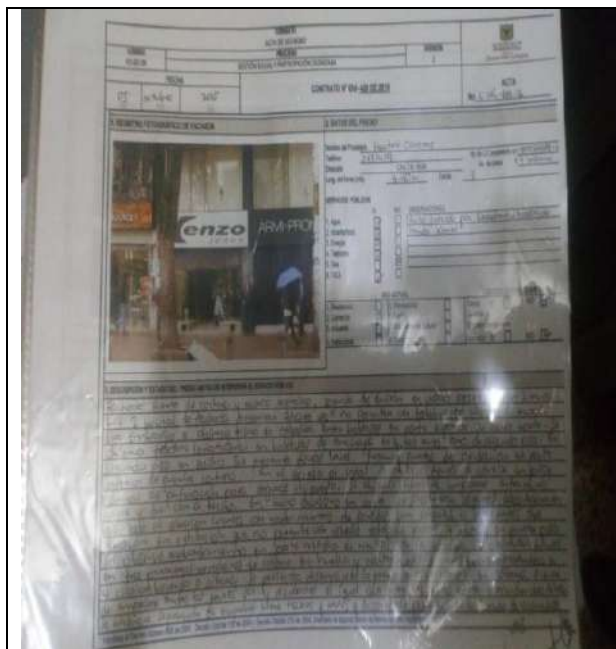
Foto No. 20 Instalación de puntos satélites.

- Un acta de reunión con comerciantes, mes de junio, con fecha del 21 de junio de 2019.
- ✓ Se realizó la verificación del programa **6.2.9 Programa de acompañamiento social a actividades de obra**, en su numeral **6.2.9.2 Levantamiento de actas de vecindad**, donde se verificó que se diera cumplimiento con lo mencionado en este numeral, donde dice "(...) Las actas de vecindad deben ser elaboradas por el contratista y aprobadas por el Interventor. Se debe entregar copia de estas a los propietarios de los predios en un plazo máximo de quince (15) días posteriores a su levantamiento.". Tomando como muestra dos actas de vecindad elaboradas, se solicitó el soporte de entrega, a los propietarios de los predios, para verificar, que se diera cumplimiento a los 15 días máximos, exigidos en este numeral. Se evidenció que el acta de vecindad, con nomenclatura Cra. 7 #18-08, donde está ubicado el almacén KENZO JEANS, fue elaborada el 05 de octubre de 2015, y revisando el formato de Control de Entrega de Volantes, suministrado por el profesional de apoyo a la supervisión de este componente, mediante correo electrónico del 26 de agosto de 2019, éste cuenta con fecha de entrega de 11 de noviembre de 2015, lo cual conlleva a un incumplimiento de los 15 días que exige este numeral, teniendo como diferencia 36 días en su entrega, como se puede observar en el registro fotográfico N.º 20 y 21.

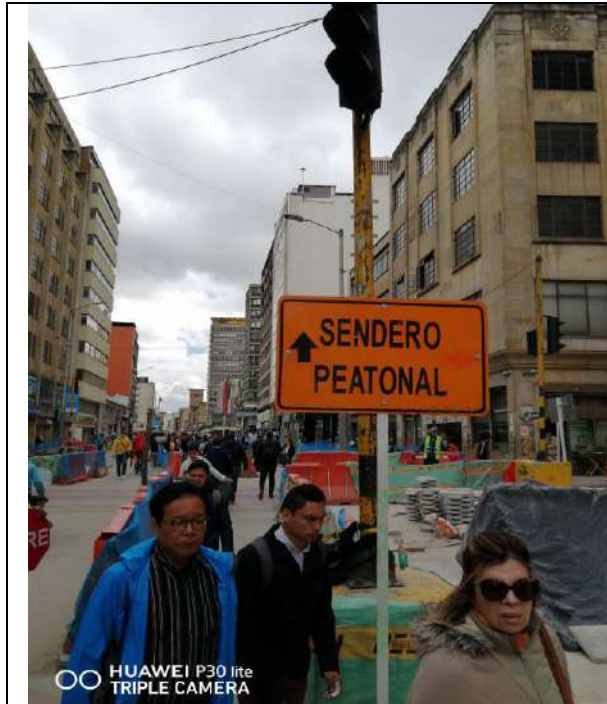
**Foto N.º 22.** Señalización implementada PMT

**Plan de Manejo de Tráfico – PMT:** en recorrido realizado el 27 de agosto de 2019, en compañía del apoyo técnico a la supervisión del contrato, se evidenció que en términos generales, el proyecto está implementando de manera adecuada la señalización de los senderos peatonales y desvíos contemplados en el PMT, como se puede observar en el registro fotográfico N.º 22 y 23.
