# MEMORANDO

REFERENCIA: Informe final de seguimiento al contrato IDU-1521-2017.

**INFORME DE MONITOREO**

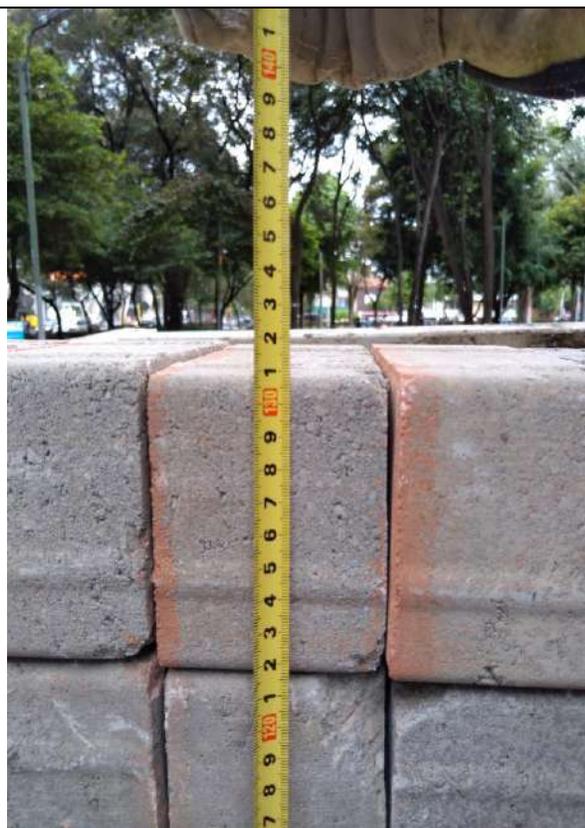
- En el frente de obra se identificaron acopios establecidos en el MAO; sin embargo, se observó que el acopio de elementos de construcción, como los son los adoquines, superaron la altura establecida en el MAO, que, en el aparte de **MEDIDAS DE MANEJO DE PREFABRICADOS**, estableció: “(...) Los prefabricados estarán acordonados con cinta de señalización y señalizadores tabulares. Los prefabricados y las tuberías se almacenarán ordenadamente en los sitios destinados para tal fin (sitios previamente aprobados por la interventoría) y no se podrán apilar (sic) a alturas superiores a 1.20 m.”, como se puede observar en el registro fotográfico N.º 1 y 2.

**Foto No. 1** Acopio de material prefabricado superando el límite de altura.

No obstante, el Contratista realizó la adecuación de los acopios de materiales prefabricados a una altura menor o igual a 1.20 m de acuerdo con información suministrada por parte del equipo de apoyo a la supervisión del contrato, mediante correo electrónico del 11 de octubre de 2019, soportado con registro fotográfico.

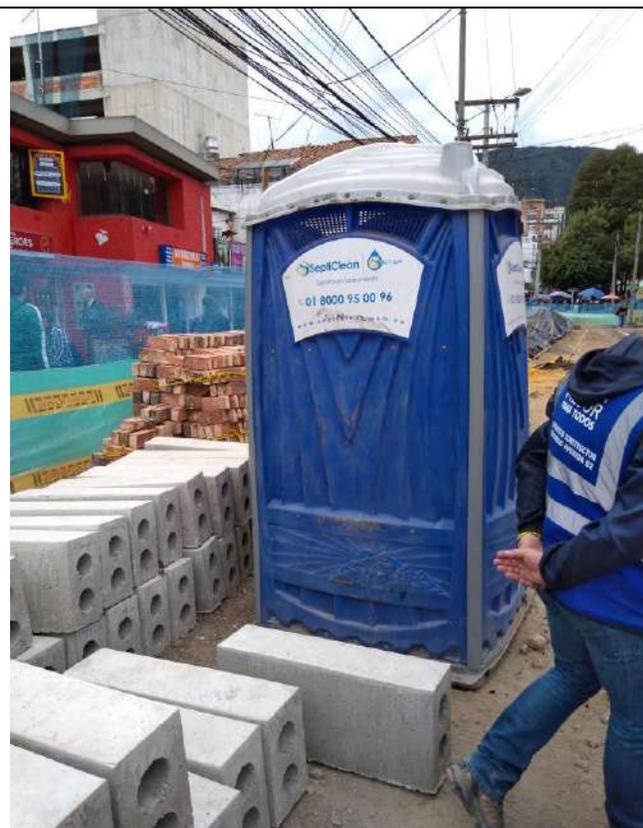
**Foto No. 2** Acopio de material prefabricado sin señalizar

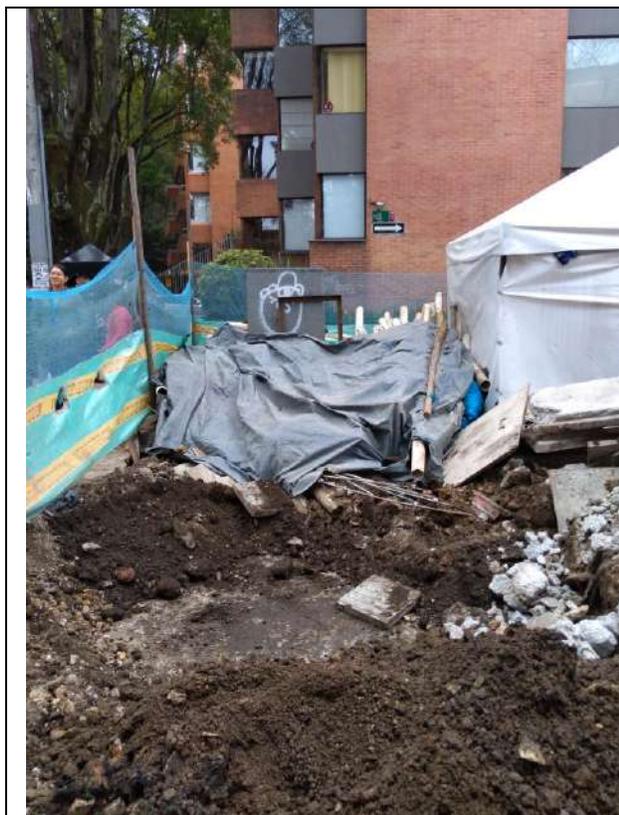
- Los puntos de acopio de material no cumplen con lo establecido en el MAO, que al respecto señala: *“El almacenamiento de los materiales se debe realizar de acuerdo a su naturaleza y volumen y debera estar debidamente señalizado e identificado”*, y en las obligaciones del contratista Capitulo 10 – 11 Componente Ambiental y SST que estableció: *“Adecuar un sitio dentro del frente de obra para almacenar temporalmente material de excavación (...) encerrado con malla fina sintetica, debidamente cubierto, confinado y señalizado”*. Lo anterior, en consideración a que, durante el recorrido, se identificó, puntos de acopio de material producto de la excavación, con inadecuada manipulación y apilamiento, como se puede observar en el registro fotográfico N.º 3 y 4.

**Foto No. 3** Acopio de material de excavación inadecuado.

No obstante, el Contratista mejoró las condiciones de los diferentes acopios de materiales y RCD presentes en los frentes de obra. Para tal fin, se implementó la cobertura del material con plástico negro, confinamiento y señalización con cinta y su respectivo aviso, de acuerdo con información suministrada por parte del equipo de apoyo a la supervisión del contrato, mediante correo electrónico del 11 de octubre de 2019, soportado con registro fotográfico.

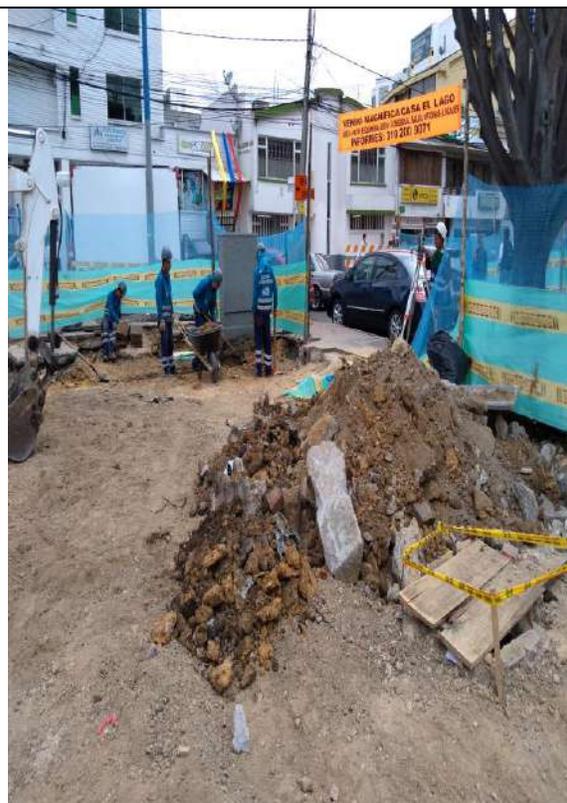
**Foto No. 4** Material de excavación, acopio inadecuado.

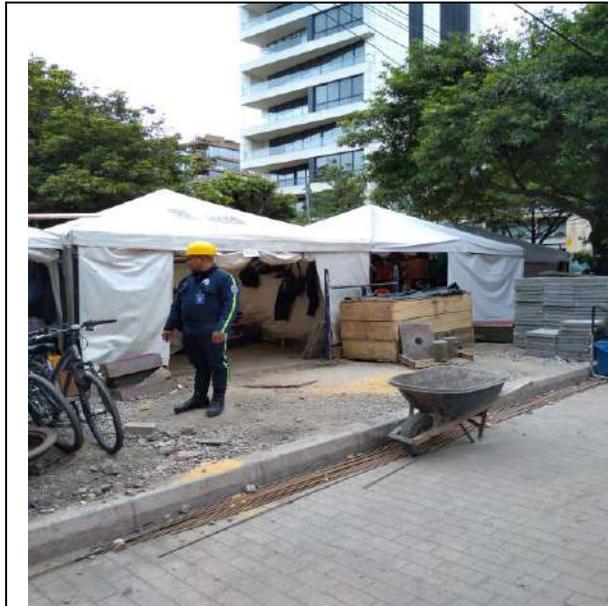
- Se evidenció la instalación de carpas, baños portátiles y puntos ecológicos, dando un cumplimiento parcial con lo establecido en el Manejo Ambiental de Obra – MAO que al respecto estipuló: “(...) se establecerán en cada frente de obra dos carpas (una para Vestier de los trabajadores y otra para almacenamiento). (...) Se contará con baños móviles de acuerdo a la proporción de uno (1) por cada quince (15) trabajadores, (...) Así mismo, se tendrán puntos ecológicos protegidos contra la acción del agua, extintor, camilla y punto de hidratación”. Lo anterior, en consideración a que no se observaron en las carpas instaladas, las camillas y la implementación de extintores, incumpliendo lo establecido en el MAO, como se puede observar en el registro fotográfico N.º 5, 6, 7 y 8.

Foto No. 5 Implementación de carpas.

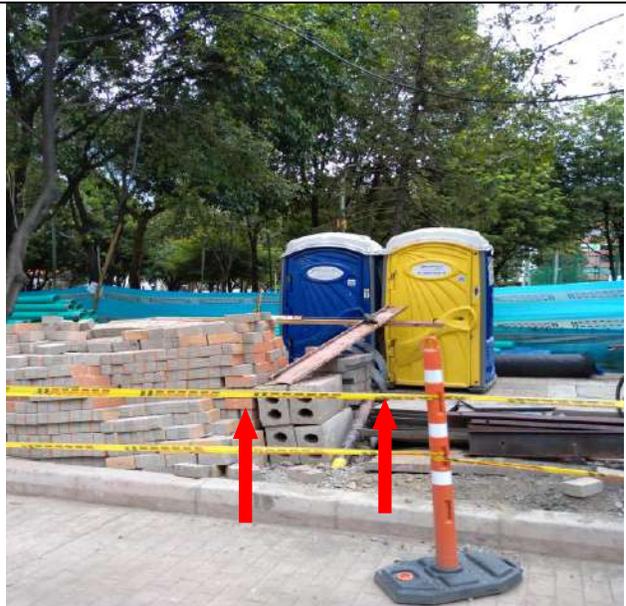
Foto No. 6 Uso de baños Móviles.

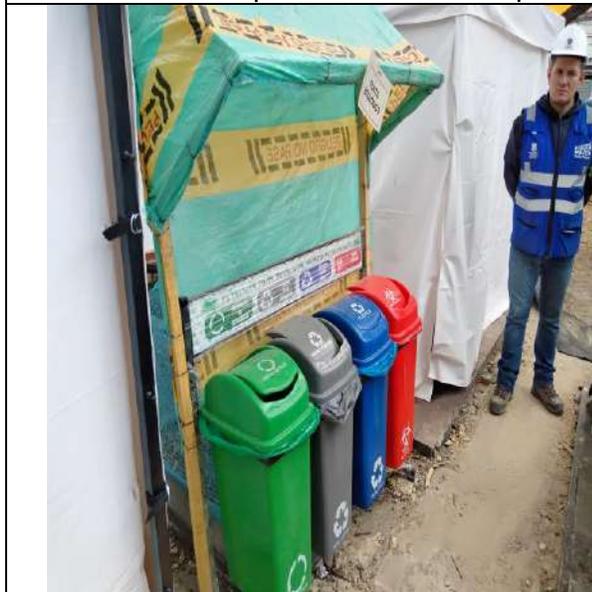
Foto No. 7 Instalación puntos ecológicos.

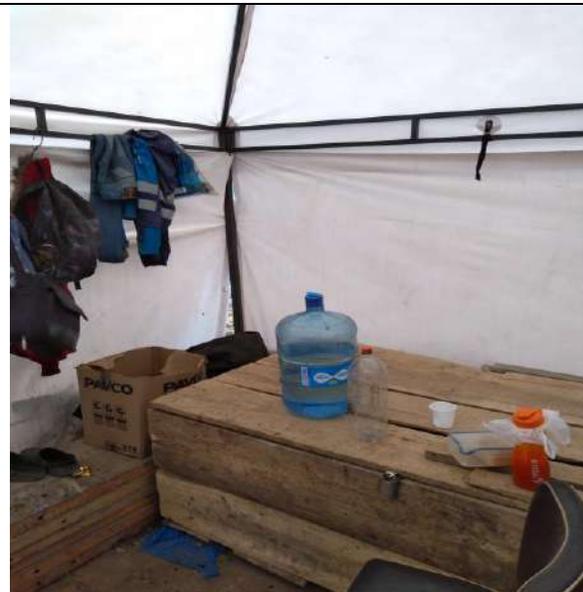
Foto No. 8 En punto de hidratación, no se observó instalación de la camilla.

Mediante correo electrónico recibido del 11 de octubre de 2019, el equipo de apoyo a la supervisión del contrato, remitió las medidas tomadas con respecto a la observación presentada por la OCI, relacionadas con los kit de emergencia, en los siguientes términos: *“Dentro del seguimiento a estas actividades por el Instituto, en recorrido (13 de septiembre de 2019) se realizó anotación en bitácora instando al contratista atención a las mismas de manera inmediata, así como a la Interventoría para que verifique y garantice el cumplimiento de las listas de chequeo A&SST y demás obligaciones contractuales relacionadas en el apéndice ambiental del contrato de obra, Tal como se evidencia a continuación:”* Se anexó imagen de bitácora de obra y registro fotográfico con las medidas adoptadas.

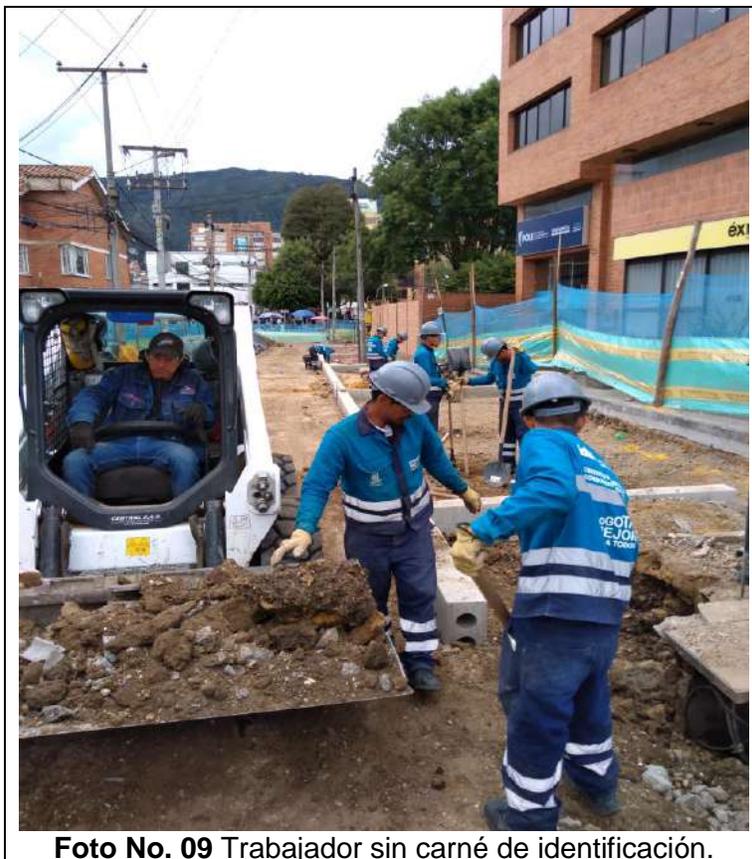
Por otro lado, se observó que en todos los frentes de obra, los trabajadores no portaban el carné de identificación de la empresa cuando les fue solicitado. Mediante entrevista realizada en este recorrido, se le preguntó a los residentes de obra e interventoría, cuánto tiempo llevaba el personal de obra sin esta identificación, a lo que respondieron que desde el inicio del contrato, situación que evidencia incumplimiento a lo mencionado en el Capítulo 10 – 11 Componente Ambiental y SST, que al respectó estableció: “ *El personal que labore en la obra debe portar la siguiente documentación: Carné de identificación de la empresa que incluya el RH y alergias. (...)*”, como se puede observar en el registro fotográfico N.º 09.

De acuerdo con información suministrada por el equipo de apoyo a la supervisión, en relación al uso de los Elementos de protección personal, éstos se entregan a todo el personal en el momento que ingresan, lo cual incluyó al señor Damazco Ávila. Para este caso concreto, informaron que se realizó reposición de los guantes. Por otro lado, se comunicó que se realiza inducción al cargo, divulgando los riesgos a los cuales se encuentra expuestos y cómo mitigarlos. El contratista programa charlas y capacitaciones, de manera periódica, con el objetivo de fortalecer el uso correcto de los elementos de protección. Se anexó registro de entrega de dotación al señor Damazco Ávila, registro de inducción y registro de charla en el uso correcto de EPP. No obstante, es necesario que se fortalezcan los seguimientos y controles a este aspecto.

Por otro lado, el equipo de apoyo a la supervisión del contrato, manifestó que el contratista ha implementado medidas donde se procede a carnetizar a todo el personal de obra, que se encuentra vinculado al contrato, con base en las observaciones realizadas por la OCI. Se

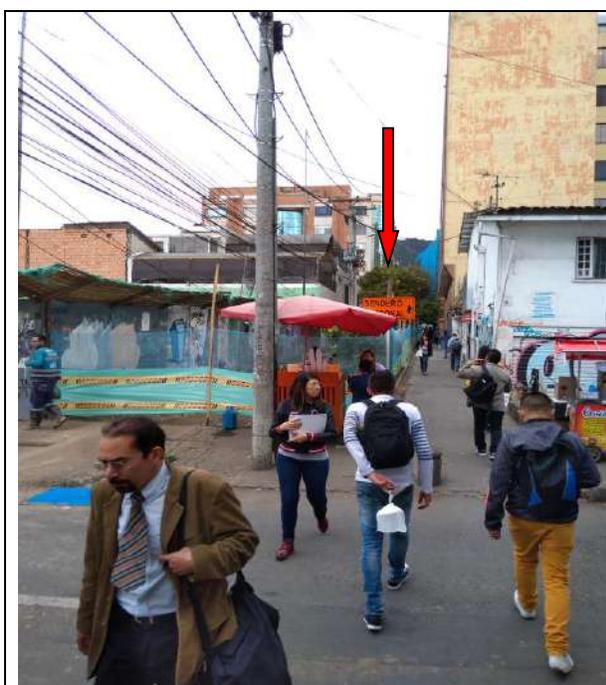
Durante la visita de monitoreo se identificaron los senderos peatonales, adecuados y señalizados, como lo exige el Capítulo 10 – 11 Componente Ambiental y SST, donde se menciona *“Los senderos peatonales deberán garantizar continuidad y circulación segura*

Foto No. 10 Ubicación sendero peatonal

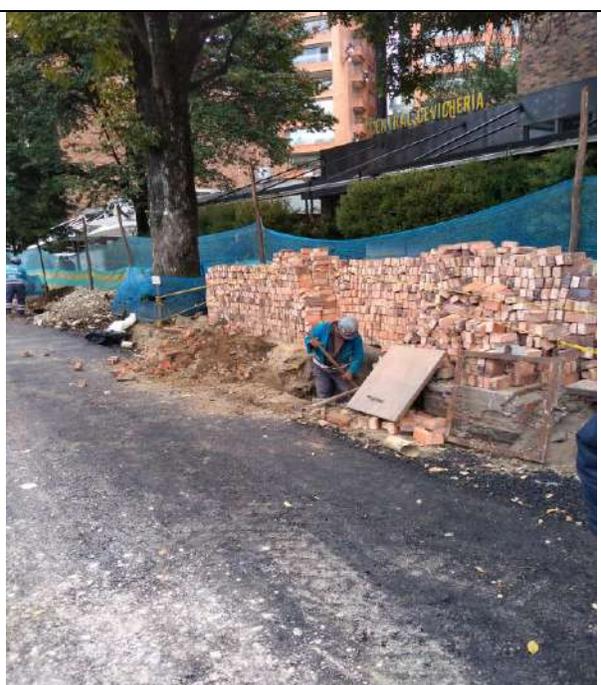
para las personas. El sendero peatonal debe permanecer limpio, demarcado, señalizado y libre de obstáculos”. Se observó de igual manera, un trabajador de mano de obra no calificada, realizando actividades de mampostería, cerca a un lugar de acopio de material prefabricado, que aunque estaba dentro del rango de altura permitida, como lo establece el MAO, éste no contaba con señalización de advertencia, como lo establece el Capítulo 10 – 11 Componente Ambiental y SST, donde se afirma “Implementar durante la ejecución de la obra el uso de la señalización (considerar señales de prohibición, obligación, de advertencia y de salvamento, tanto para las instalaciones temporales, como para los frentes de trabajo)”. Lo anterior, genera un riesgo para este trabajador, debido a que se puede presentar alguna vibración de una máquina o alguna otra actividad que genere vibración en este punto, provocando en cierta manera que se desplome este acopio sobre el trabajador. La situación descrita se puede observar en el registro fotográfico N.º 10 y 11.

Foto No. 11 Acopio de material inadecuado.

No obstante, el equipo de apoyo a la supervisión del contrato, manifestó que el contratista ha implementado medidas que le han permitido dar cumplimiento a lo establecido en el Capítulo 10 – 11 Componente Ambiental y SST, con base en las observaciones realizadas por la OCI, de acuerdo con registro fotográfico remitido mediante correo electrónico del 11 de octubre de 2019.

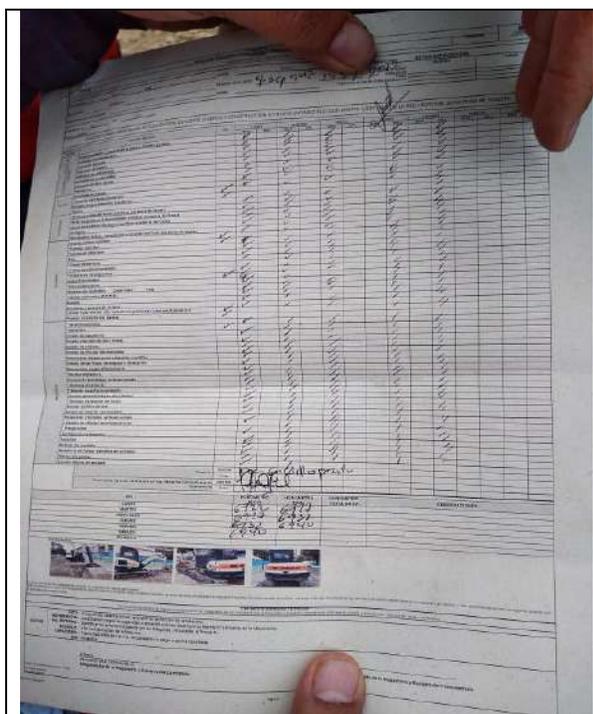
Durante el recorrido y monitoreo de este componente, se realizó aleatoriamente la verificación del formato de inspección preoperacional de una retro excavadora de oruga marca BOBCAT, identificada con número interno Móvil No. 027, donde se pudo observar que, en la pre-operacional, la máquina venía presentado un estado de falla, no obstante, la misma se vio en operación. El operador de este móvil, afirmó que diligenció este formato erróneamente, situación que refleja bajo control por parte de los profesionales SST del contrato de obra e interventoría, incumpliendo con lo mencionado en el Capítulo 10 – 11 Componente Ambiental y SST, numeral 8.5 Maquinaria, Equipos y Vehículos, que al respecto señala: “Realizar las inspecciones pre-operacionales diarias a toda la

**Foto No. 12** Pre operacional retroexcavadora BOBCAT.

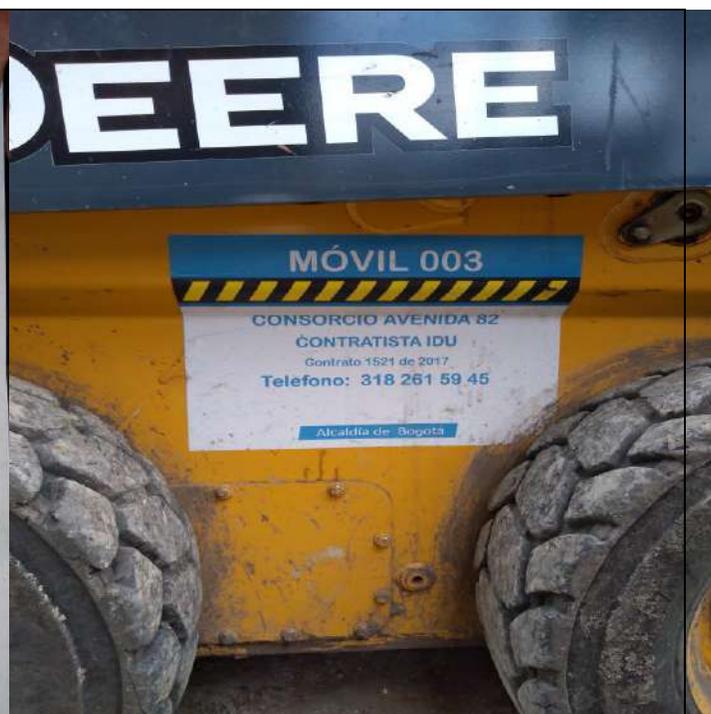
*maquinaria/equipo y vehículos que se encuentren en actividades dentro de los frentes de obra, (...)*”. Adicional a esto, en uno de los frentes de obra, se le solicitó al operador del minicargador, identificado con número interno móvil No. 003, que encendiera la máquina y la pusiera en reversa, con el fin de verificar la alarma, acción que reflejó que esta máquina no contaba con el elemento activo, incumpliendo con lo mencionado en el Capítulo 10 – 11 Componente Ambiental y SST, numeral 8.5 Maquinaria, Equipos y Vehículos, que al respecto señala: “*Contar con alarma de reversa activa y en funcionamiento en todos los equipos y maquinaria, excepto en las retroexcavadoras de oruga*”, como se puede observar en el registro fotográfico No. 12 y 13.

**Foto No. 13** Mini cargador sin alarma de reversa.

No obstante, el equipo de apoyo a la supervisión del contrato, manifestó que el contratista ha implementado medidas que le han permitido dar cumplimiento a lo establecido en el Capítulo 10 – 11 Componente Ambiental y SST, con base en las observaciones realizadas por la OCI. En cuanto al minicargador se informó que el móvil fue retirado, debido a que el proveedor no le realizó el respectivo mantenimiento y se remitió imagen de los formatos corregidos mediante correo electrónico del 11 de octubre de 2019.

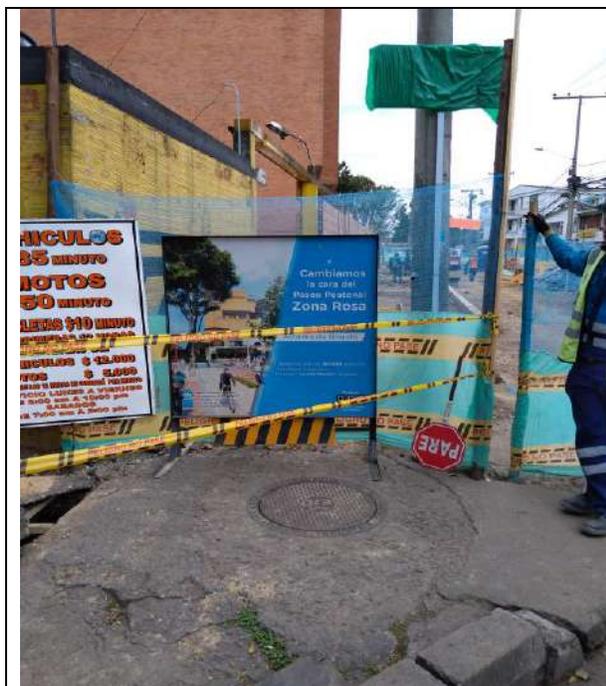
Frente a lo anterior, se observó dentro de los soportes suministrados por la profesional de apoyo, en medio físico (cd) el día 20 de septiembre de 2019, que se entregaron un total de 1863 volantes o piezas de divulgación. Adicionalmente, se verificó el numeral **7.4.2 Valla informativa**, donde se exige en este numeral “ El contratista debe ubicar para el proyecto una valla informativa al inicio y al final de cada frente de trabajo, esta herramienta de divulgación masiva debe contener información general del proyecto, y se ubica en espacio público adyacente a la obra, su instalación se debe realizar al inicio de la obra.”, observando que se está incumpliendo esta implementación de la valla informativa, ya que a la fecha del recorrido que realizó la OCI, sólo se logró observar 10 de éstas. Sin embargo, mediante entrevista generada el día de la visita en el Punto IDU, las residentes sociales del contrato de obra e interventoría, manifestaron que estas 10 unidades, se encuentran relacionadas en el presupuesto inicial del contrato, soporte allegado a la OCI a través del cual se verificó su inclusión y existencia en obra, como se puede observar en el registro fotográfico N.º 14. y 15.

Foto No. 14 Instalación de Valla informativa.

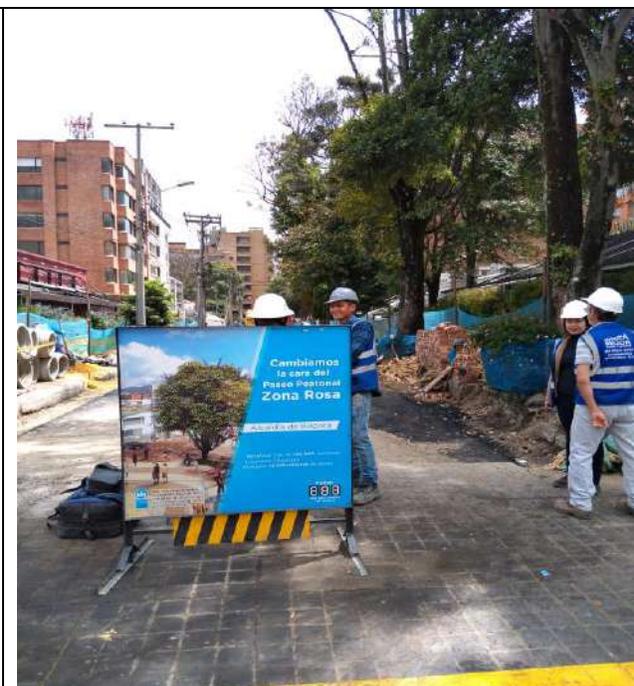
Foto No. 15 Instalación de Valla informativa.

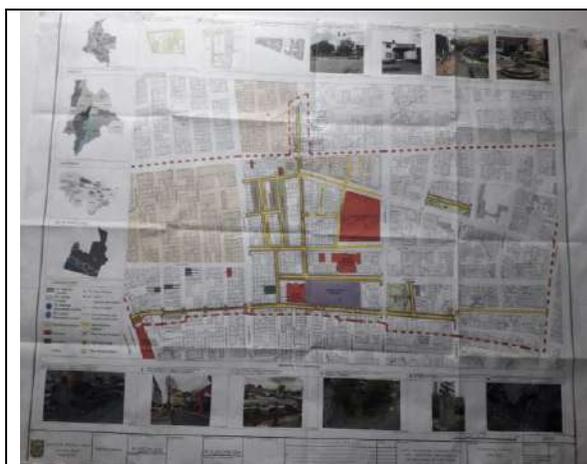
- ✓ Programa de participación y servicio a la ciudadanía: se realizó la revisión del Equipamiento básico del Punto CREA, observando que los planos no cumplen con lo exigido en el numeral **7.5.6.1 Equipamiento básico del punto CREA**, donde se solicita “(...) planos actualizados del proyecto a escala 1:500, medio pliego, a color, con detalles arquitectónicos y geométricos”, cumpliendo parcialmente con lo exigido en este numeral, como se puede observar en el registro fotográfico N.º 16 y 17. En los planos consultados, se identificó que éstos no se encuentran en la escala requerida.

Foto No. 16 Planos en punto CREA.

El equipo de apoyo a la supervisión del contrato, manifestó que el contratista ha implementado medidas que le han permitido dar cumplimiento a lo establecido en este programa, con base en las observaciones realizadas por la OCI, de acuerdo con el registro fotográfico remitido mediante correo electrónico del 11 de octubre de 2019.

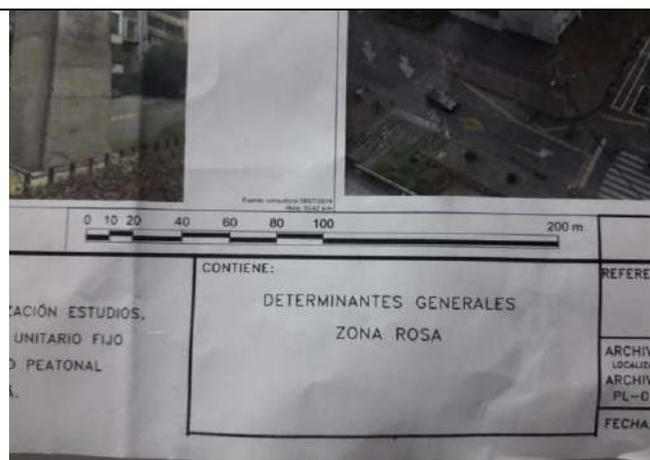
Foto No. 17 Planos sin escala requerida.

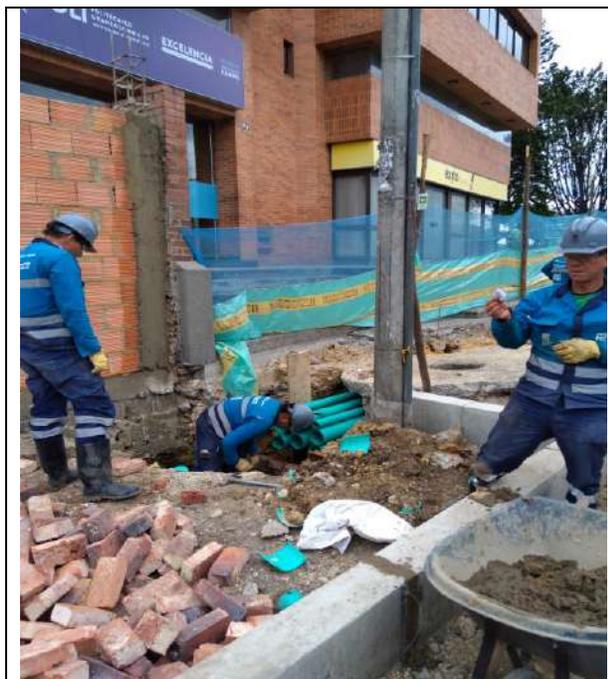
El personal se encontraba en actividades de campo, como se puede apreciar en el registro fotográfico N.º 18 y 19, información coincidente con lo reflejado en la programación general de obra.

Foto N.º 18. Frente de obra.

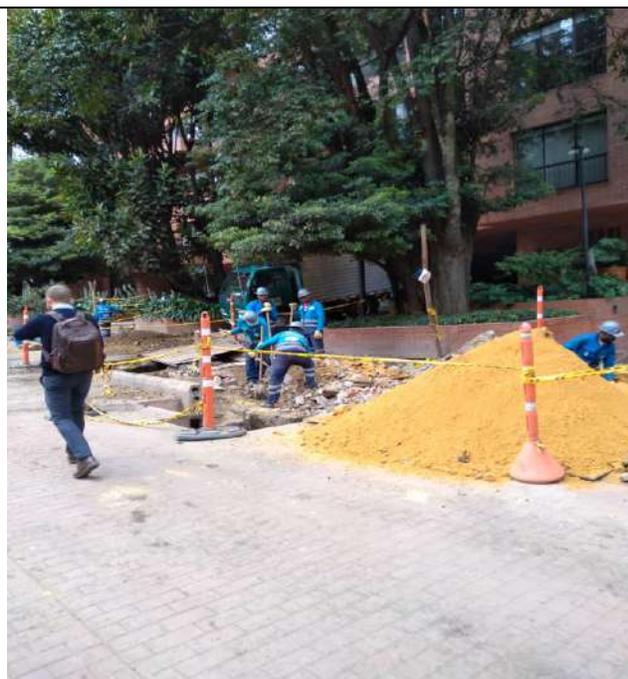
Foto N.º 19. Frente de obra.

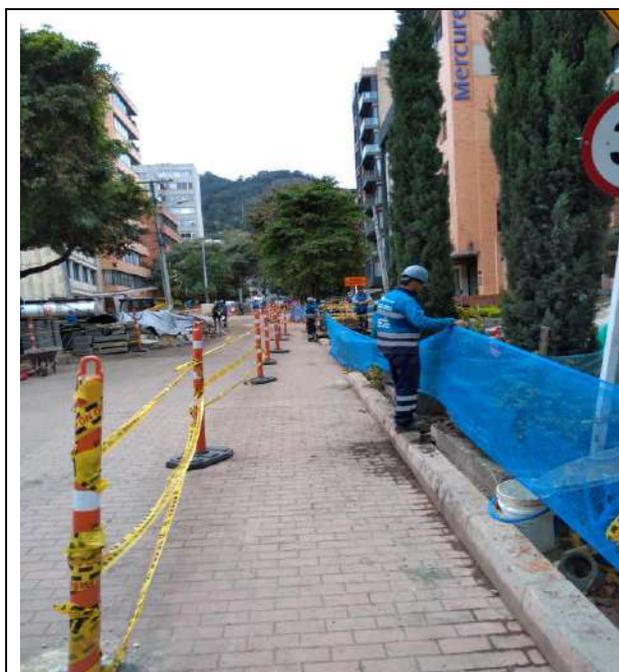
**Plan de Manejo de Tráfico – PMT:** en recorrido realizado el 17 de septiembre de 2019, en compañía del apoyo técnico a la supervisión del contrato, se evidenció que en términos generales, el proyecto está implementando de manera adecuada la señalización de los senderos peatonales y desvíos contemplados en el PMT, como se puede observar en el registro fotográfico N.º 20 y 21.

Foto N.º 20. Adecuación senderos peatonales.

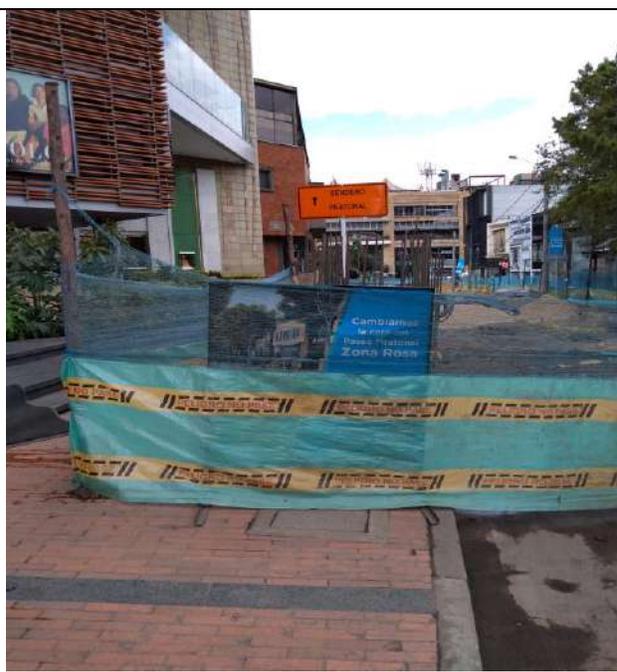
Foto N.º 21. Desvíos peatonales PMT.

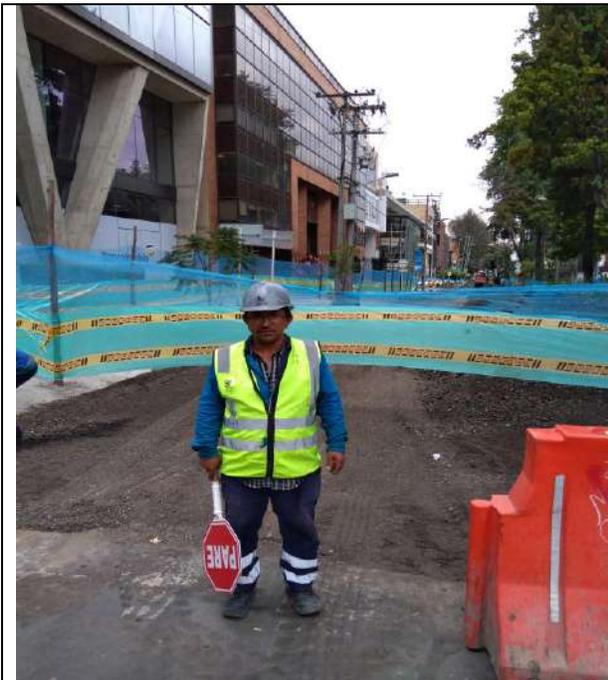
Se observó en el frente de obra, que los bandereros (Auxiliares de tráfico), se encontraban ubicados en los puntos establecidos, con los elementos de señalización y los correspondientes Elementos de Protección Personal-EPP, cumpliendo con lo señalado en los planos del PMT. Sin embargo, se observó en algunos frentes de obra, se está incumpliendo con lo mencionado en el apéndice F, donde menciona *“Cuando se realicen cierres totales de vías, además de la delimitación (...), se debe contar con dispositivos en las esquinas, tales como barricadas y barreras, que garanticen el cierre total de la vía por el tiempo que se requiere. Se prohíbe el uso de morros de escombros y materiales en las esquinas para impedir el paso de los vehículos.”*, reflejando la ausencia de estos elementos en los cierres de los frentes de obra, tal como se puede observar en el registro fotográfico No. 22 y 23.

Foto N.º 22. Auxiliar de tráfico con EPP.

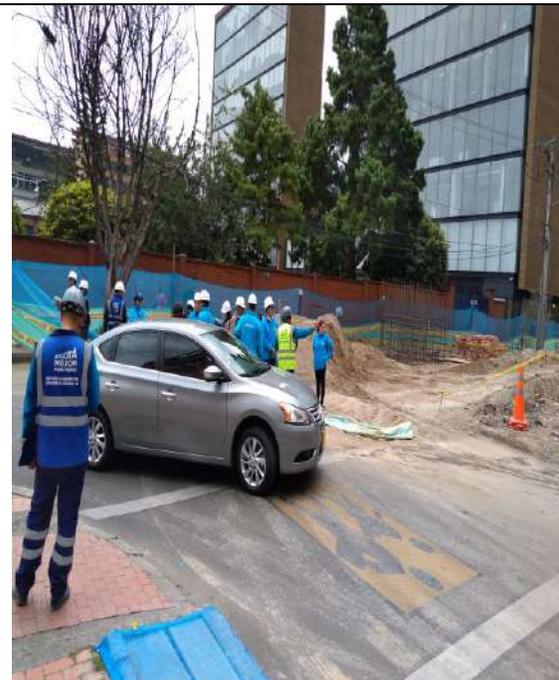
Foto N.º 23. Cerramiento inadecuado de calzada, sin barricadas, ni maletines.

No obstante, el equipo de apoyo a la supervisión del contrato, manifestó que el contratista ha implementado medidas que le han permitido dar cumplimiento a lo establecido en el PMT, con base en las observaciones realizadas por la OCI, de acuerdo con registro fotográfico remitido mediante correo electrónico del 11 de octubre de 2019.
