REFERENCIA: Informe Final de Auditoría 2019 al Proceso de Ejecución de Obras

Anexo 1 - Registro fotográfico construcción Avenida Tintal Grupo 1

Anexo 2 -Registro fotográfico Construcción Ampliación Patio Portal Américas

Anexo 3 - Registro fotográfico Construcción de la Ampliación del Portal Tunal

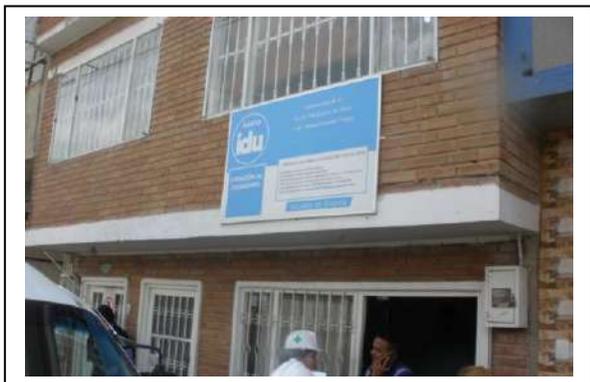
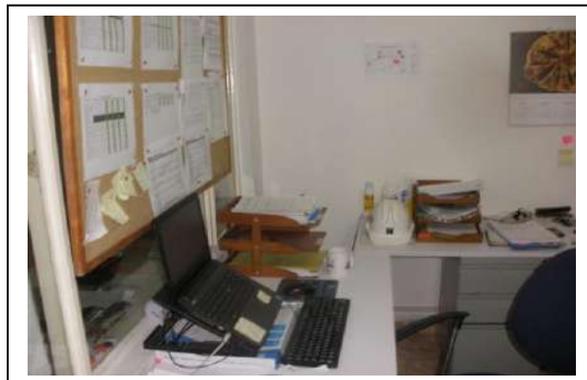
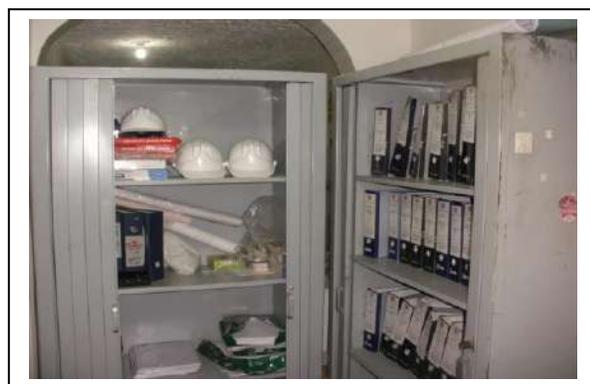
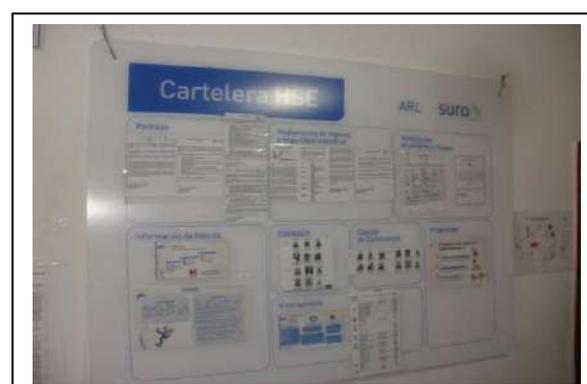
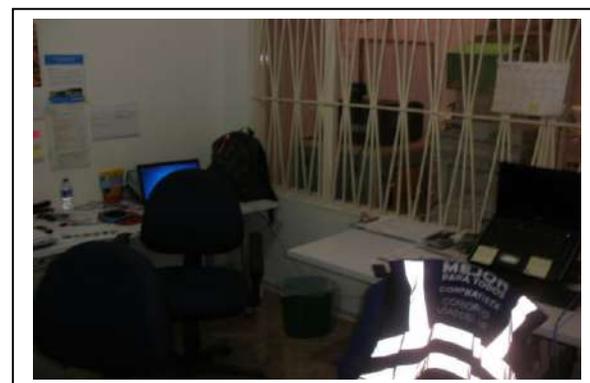
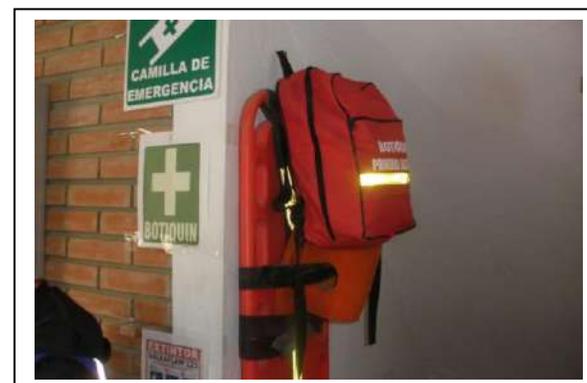
**Punto IDU (Carrera 89C N° 42C -12 SUR)**

Se evidenció que el Punto IDU está debidamente organizado y dotado de acuerdo con los requerimientos establecidos el Apéndice Dialogo ciudadano y comunicación estratégica (línea telefónica, correo para atención a los requerimientos, computadores, carteleras, botiquines, camillas, extintores, depositito para almacenamiento de elementos, entre otros)

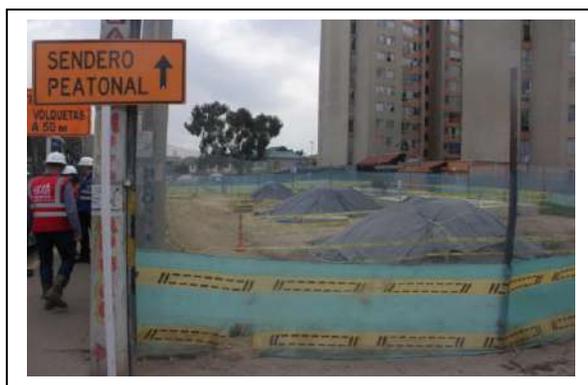
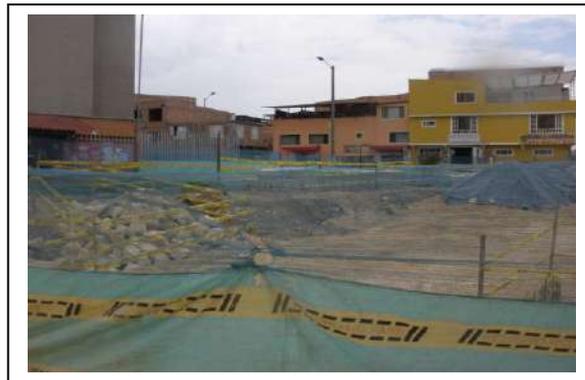
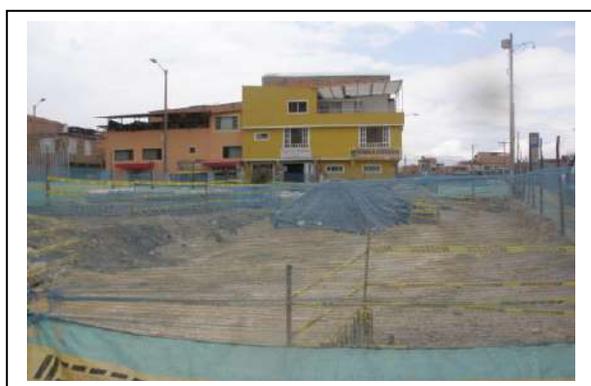
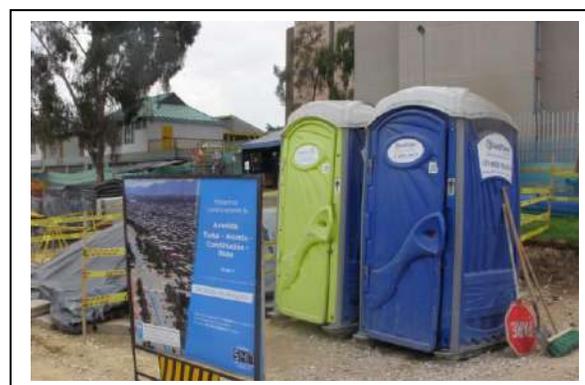
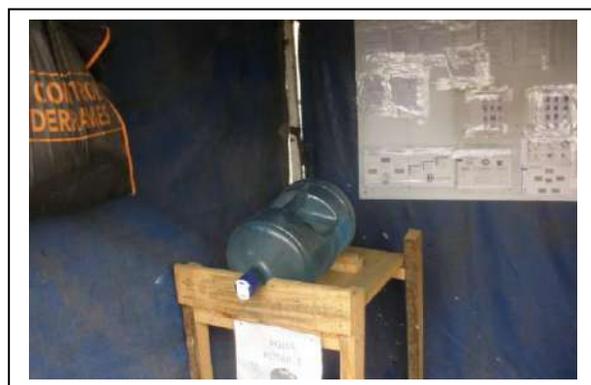
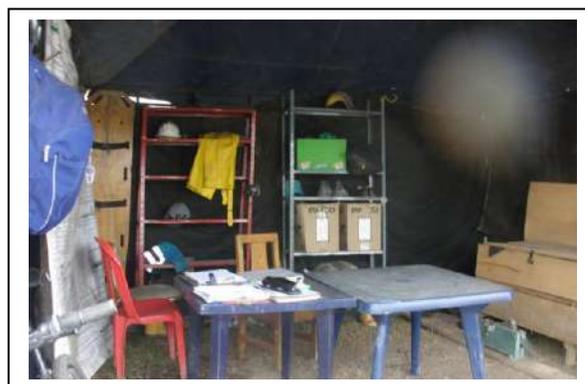
**Frente N°8.1 (Calle 56F –Calle 61A Sur- Costado Oriental)**

Se observa área de calzada en intervención en fase de colocación de las capas granulares; así mismo, se evidenció áreas de campamento con los debidos elementos básicos requeridos, baños portátiles, zona de hidratación, elementos como botiquines, extintores y camillas dispuestos en estos puntos. Sin embargo, se evidenció poca actividad constructiva en el tramo.

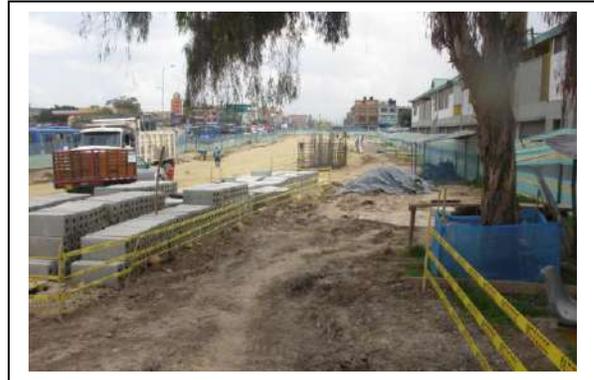
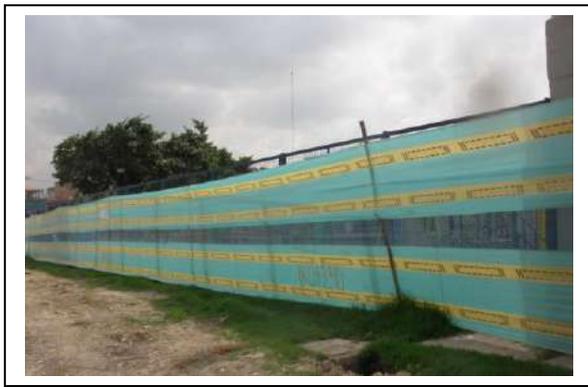
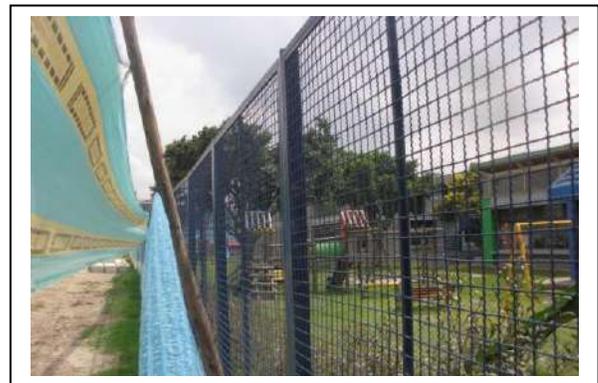
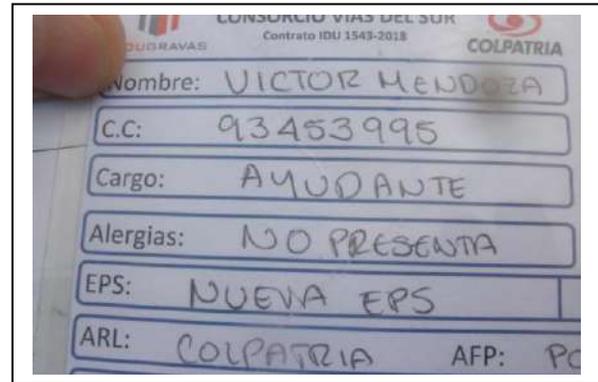
**Frente N°8.1 (Calle 56F –Calle 61A Sur- Costado Oriental)**

Se observa área de calzada en intervención en fase de colocación de las capas granulares; así mismo, se evidenció cerramiento correspondiente al colegio Santiago de las Atalayas, el cual presenta un cerramiento débil que no está garantizando un adecuado aislamiento entre la obra y la institución; es preciso se establezcan posibles implicaciones de la obra con la institución en relación con la estabilidad y seguridad de este muro. De la inspección adelantada, se evidencio que el ayudante señor Victor Mendoza, no portaba su carnet de identificación; cuando fue se le requirió dicho documento, se constató que tenía foto que lo pudiera identificar con trabajador de la obra, como se observa en la fotografía.

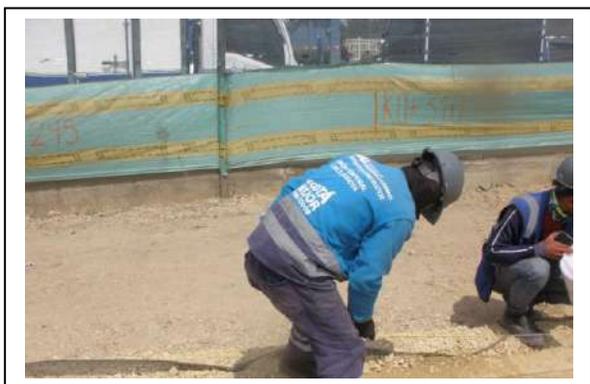
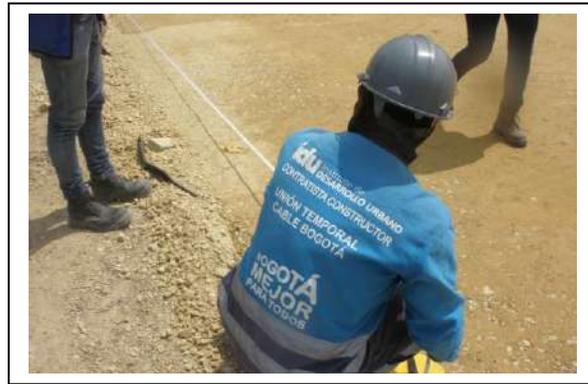
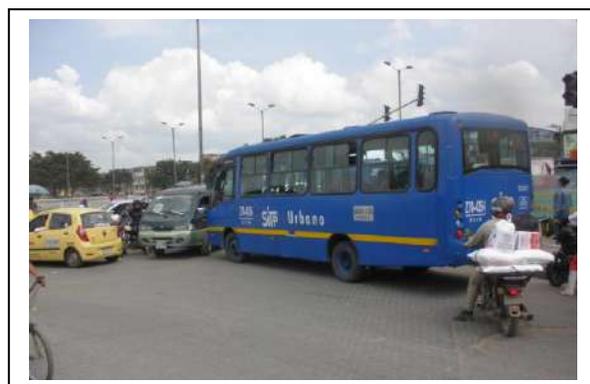
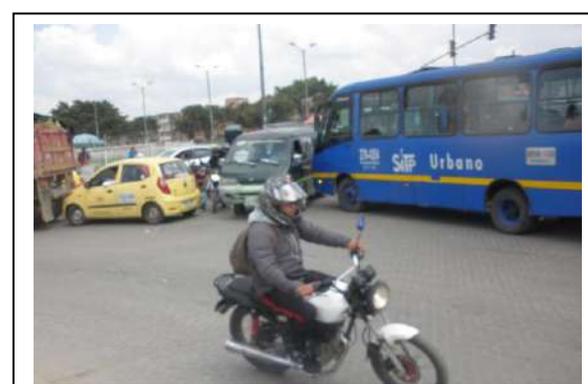
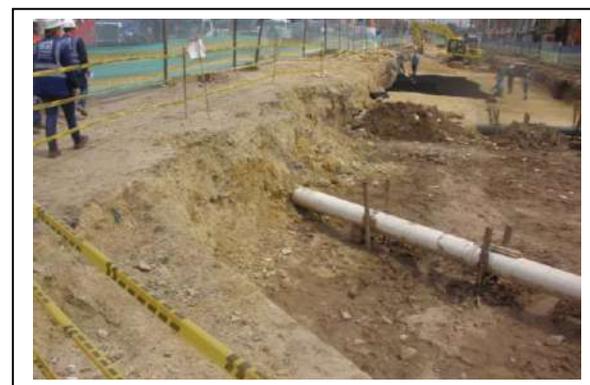
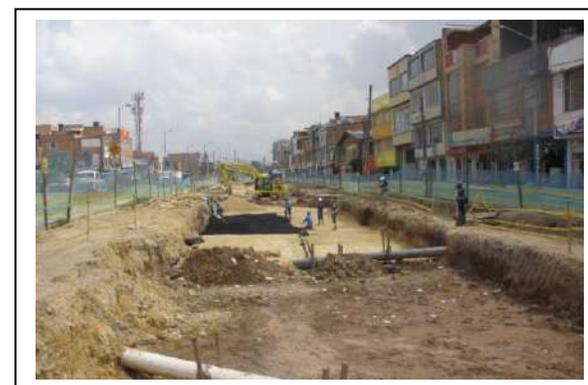
**Frente N°8.1 (Calle 56F –Calle 61A Sur- Costado Oriental)**

Se evidenció personal de obra, el cual se encontraba laborando con overol de trabajo correspondiente al contratista Unión Temporal Cable Bogotá. Se observó congestión vehicular sobre la intersección de la Calle 59C Sur, la cual no cuenta con personal de tráfico del Contratista Consorcio Vías del Sur. Se observa poca actividad en la intervención en este corredor

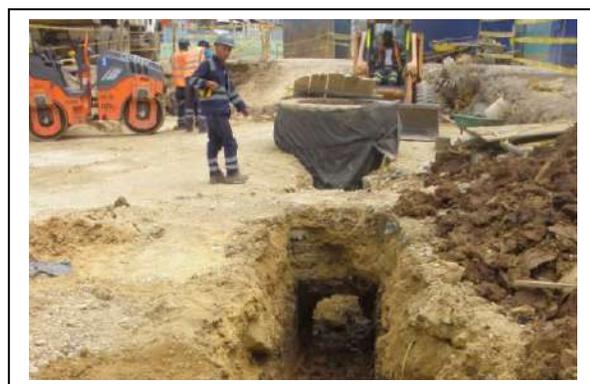
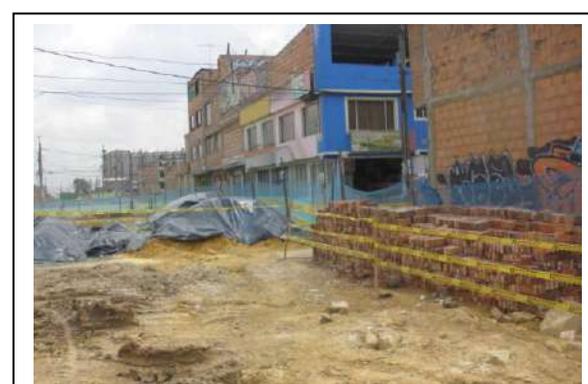
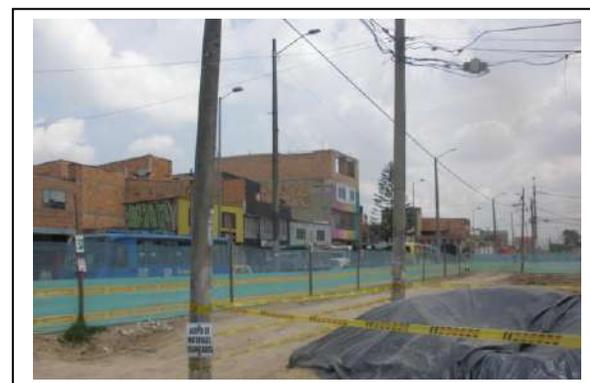
**Frente N°8.1 (Calle 56F –Calle 61A Sur- Costado Oriental)**

Se observa personal de obra, el cual no encuentra con guantes de trabajo para realizar la actividad de instalación de la geomalla. Así mismo, se observa área de exudación sin la debida señalización preventiva. Igualmente, se observa postes de las ESP's los cuales no han sido reubicados en el corredor.

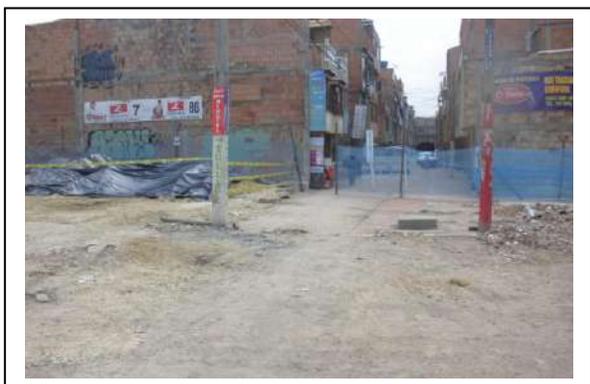
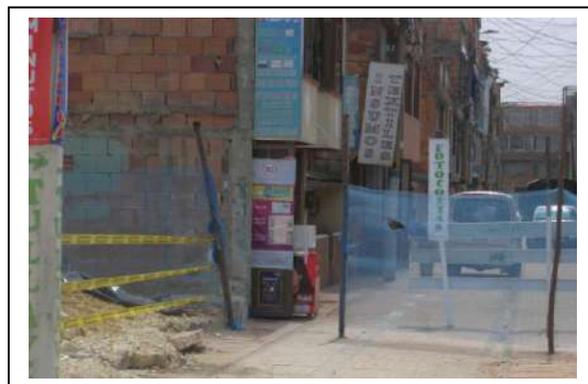
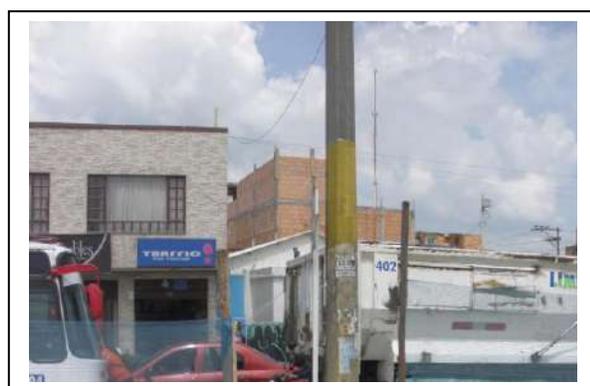
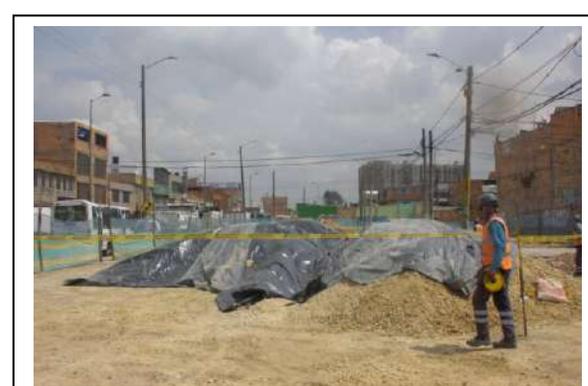
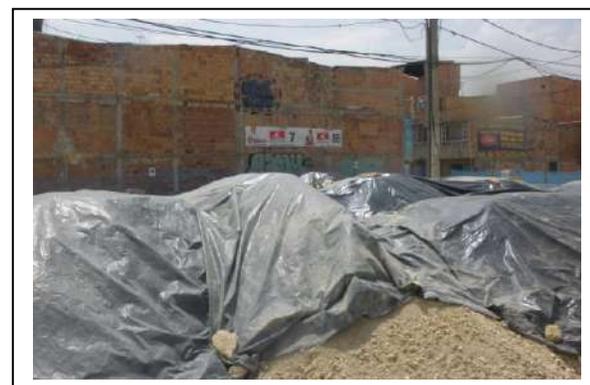
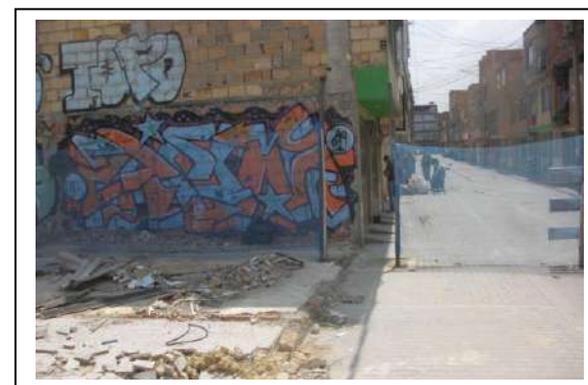
**Frente N°8.1 (Calle 56F –Calle 61A Sur- Costado Oriental)**

Se observa cruces peatonales en la obra, los cuales no están debidamente definidos, lo que está generando el paso de particulares por la obra (calle 57 sur). Así mismo, se evidencia grandes acopio de materiales granulares lo cuales no están garantizando la altura máxima de acopio y su debida protección.

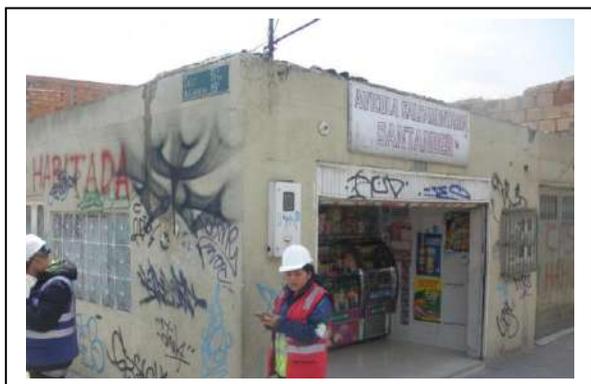
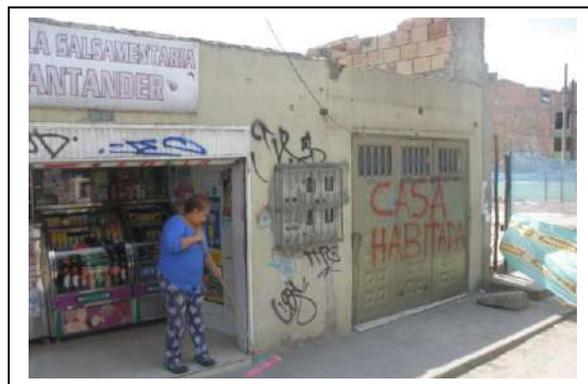
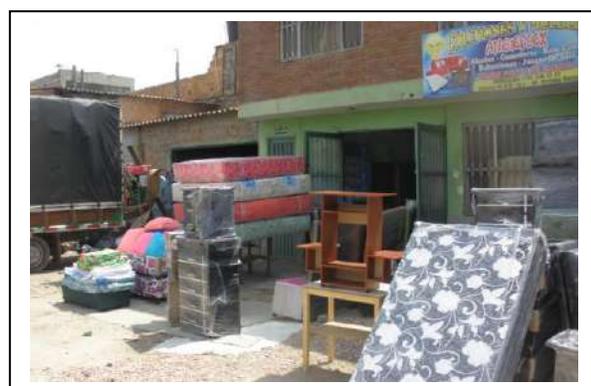
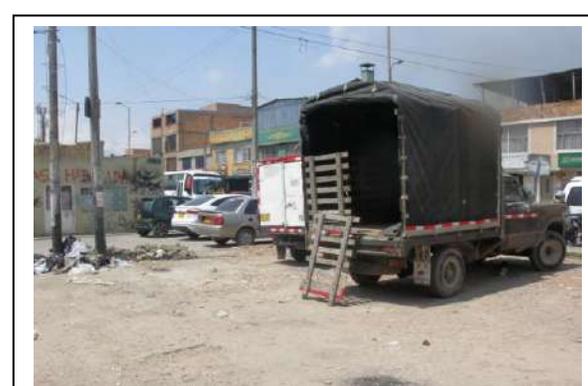
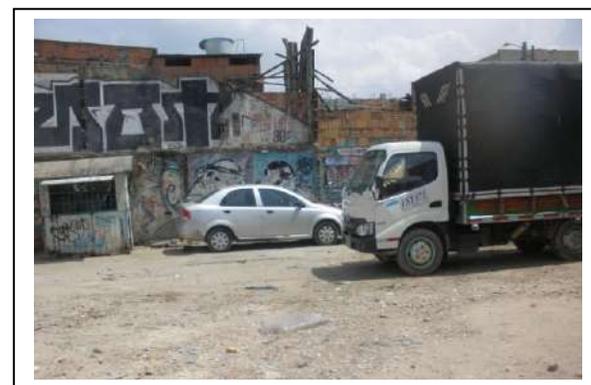
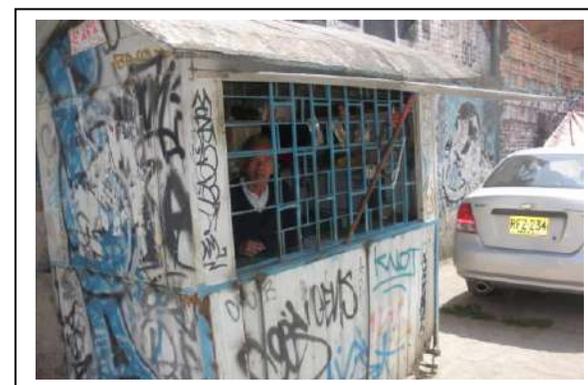
**Frente N°8.1 (Calle 56F –Calle 61A Sur- Costado Oriental)**

Se observan predios correspondientes a los RT's (48730, 48734 y 48735) los cuales no han sido entregados al contratista, lo que está generando interrupción de los trabajos sobre este corredor; Así mismo, se observan predios que ya fueron demolidos, los cuales se encuentran sin la debida delimitación y están siendo utilizados para parqueo de vehículos y el funcionamiento de una caseta para remontar zapatos, sobre la calle 56F sur.

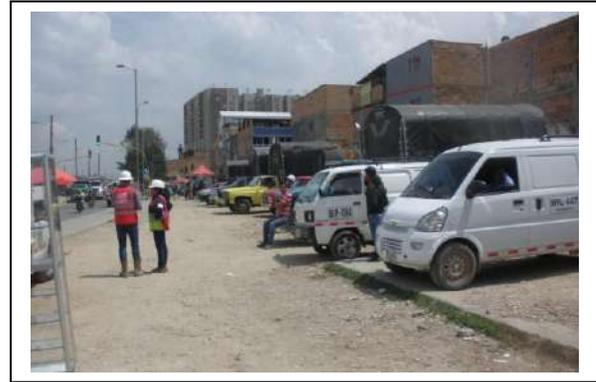
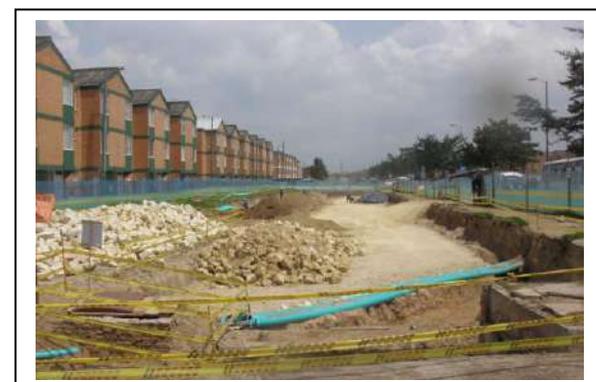
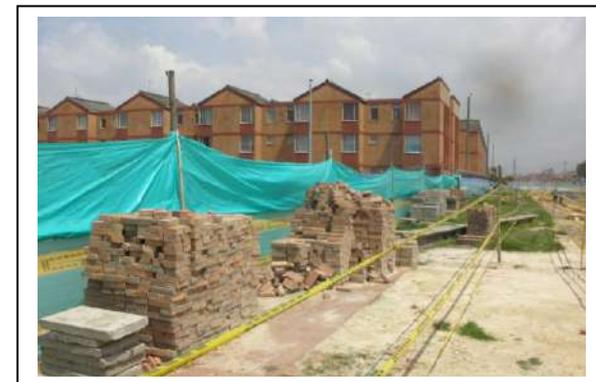
**Frente 8.3 (Calle 54 – 56F Sur – Costado Occidental)**

Se observa predios correspondientes a los RT's: 48871, 48868, 48870, 48869, 48867, 48886, 48865, 48864, 48863, 48862, 48861 y 48872, los cuales no han sido entregados al contratista, lo que podría generar atrasos en la ejecución de actividades sobre este corredor. Así mismo, se observa adecuada señalización y delimitación de zonas de trabajo. Se evidenció grandes acopios de adoquines los cuales fueron retirados de este corredor, y que no han sido retirados por el contratista.

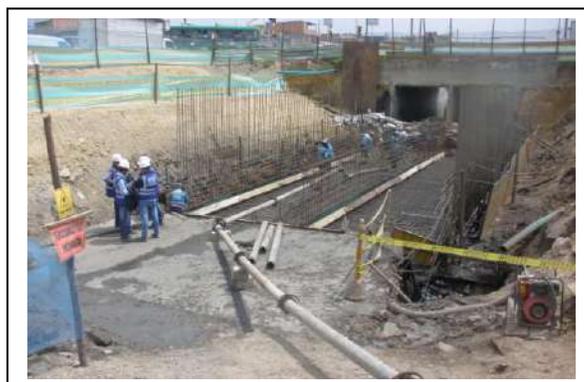
**Frente N°8.2 (Calle 43 – Calle 54 Sur- Costado Occidental)**

Se observa grandes acopios de materiales de obra, lo que está generando desorganización sobre este corredor

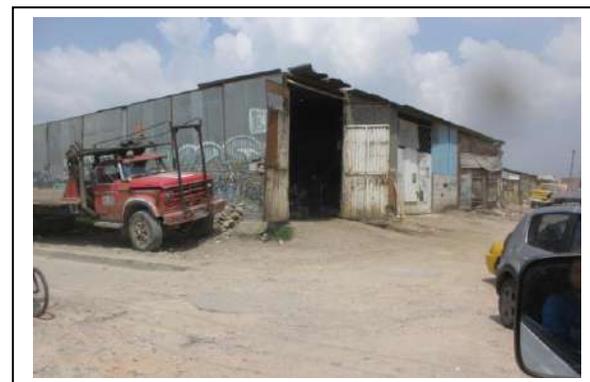
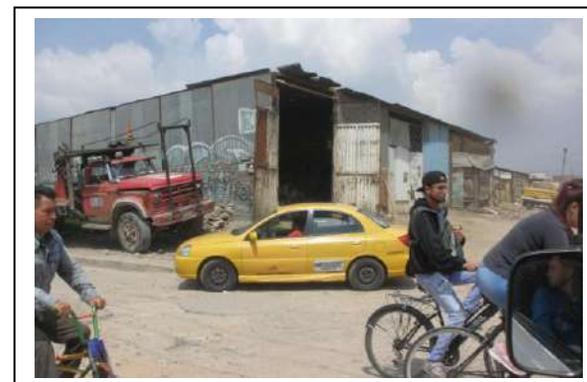
**Frente 1.3 (Calle 38ª – Calle 42ª Sur – Costado Occidental)**

Se observa predio correspondiente a RT's 46782, el cual no ha sido entregado al contratista, lo que podría afectar el PDT del proyecto.

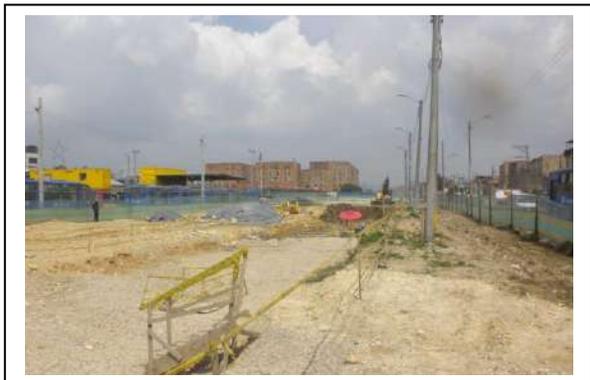
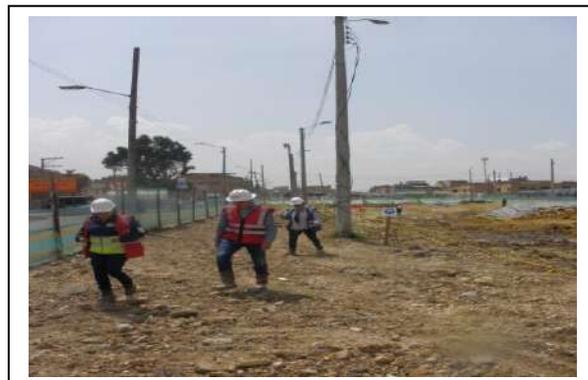
**Frente 1.1 (Calle 3 – Calle 37A Sur – Costado Occidental)**

Se observa predio correspondiente a RT's 46820, el cual es de propiedad del DADEP, el cual no ha sido entregado al contratista, lo que podría afectar el PDT del proyecto.

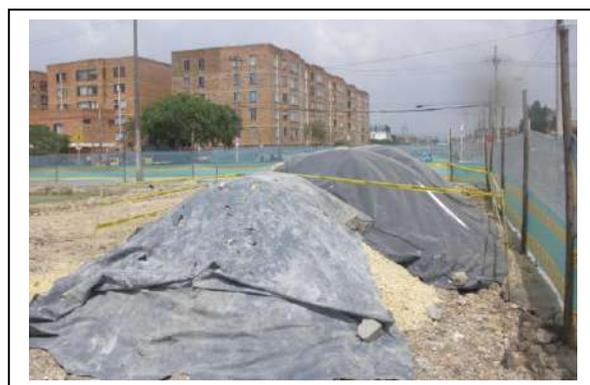
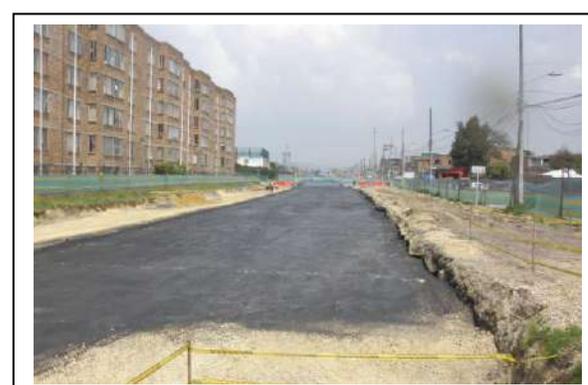
**Frente 1.1 (Calle 3 – Calle 37A Sur – Costado Occidental)**

Se observa áreas de intervención sobre la calzada a nivel de imprimación de la base granular; así mismo, se evidencia interferencia de postes de ESP's los cuales no han sido retirados por el contratista. Igualmente, se evidenció grandes acopios de materiales granulares, sobrepasando la altura máxima permitida para su almacenamiento.

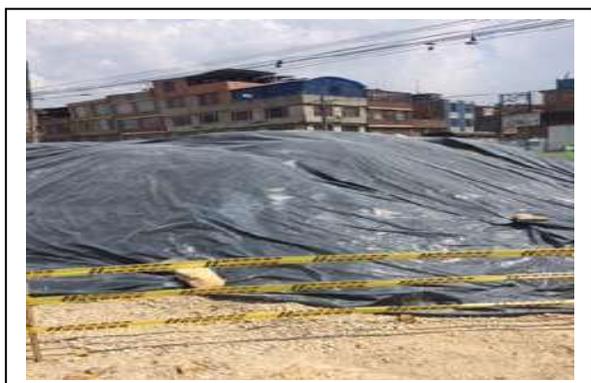
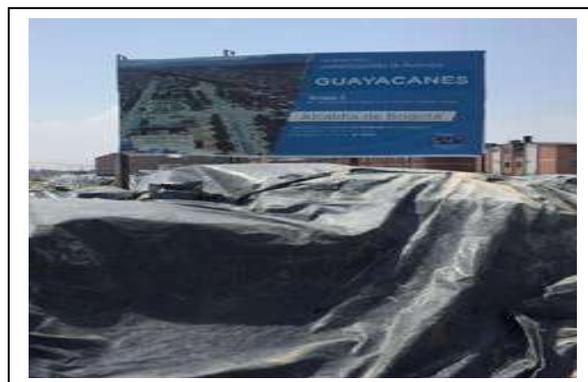
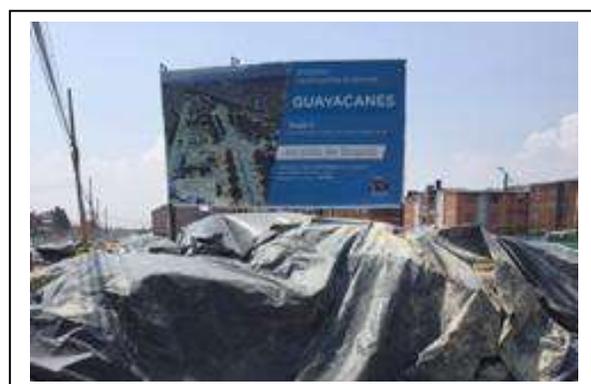
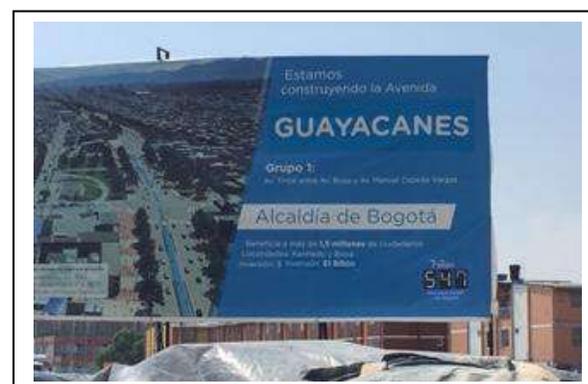
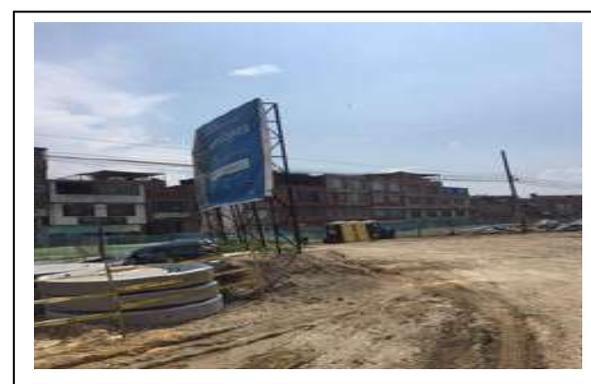
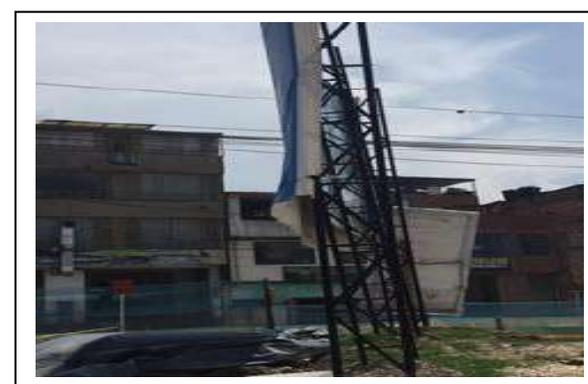
**Frente 1.1 (Calle 3 – Calle 37A Sur – Costado Occidental)**

Se observan grandes volúmenes de materiales granulares acopiados, excediendo la altura máxima permitida para su almacenamiento. Igualmente, se observa valla de identificación del proyecto, la cual se encuentra deteriorada y suelta en uno de sus puntas; está elaborada en plástico e impresa digitalmente; la información en ella consignada no se encuentra actualizada para conocimiento de la comunidad.

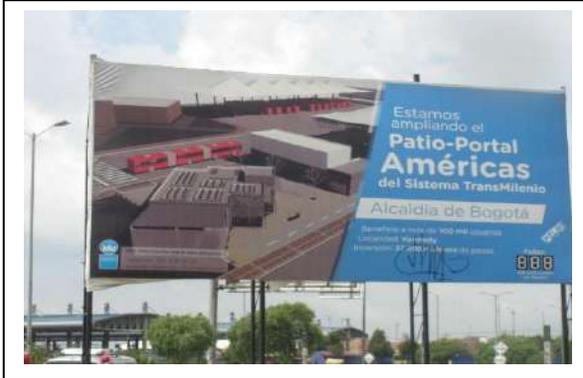
### A2.1 Recorrido ZONA A Patio de parqueo

En la visita se pudo verificar la marcha del proyecto la cual incluye el número telefónico 3123280152 y el correo electrónico para comunicarse con .El punto IDU Virtual solicitado en el anexo social.

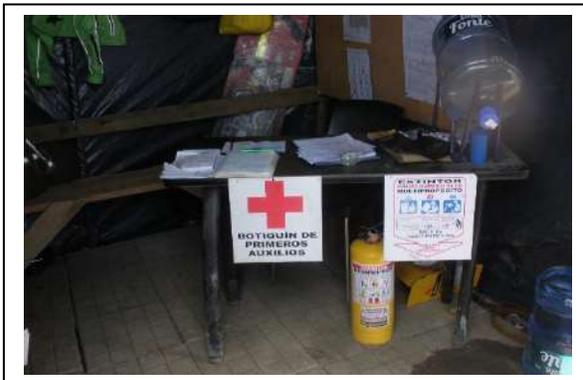
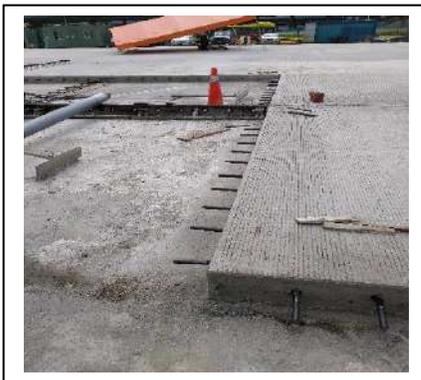
Asimismo se pudo revisar la identificación de los diferentes espacios de acopio zona hidratación y área administrativa dispuestos en la obra

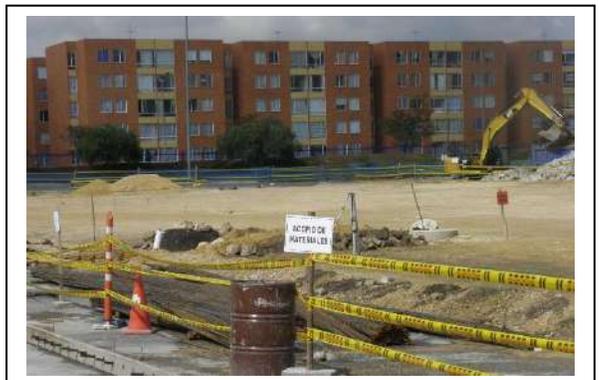
Se pudo apreciar la zona de demolición de la vía existente así como la distribución de los materiales de base y sus bases miento el terreno aplicados en la etapa 3A y 3B de la zona de estacionamiento.

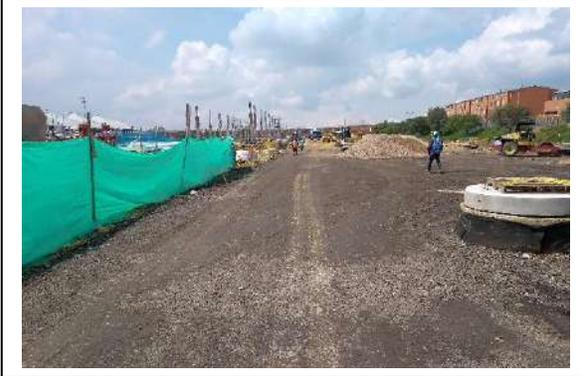
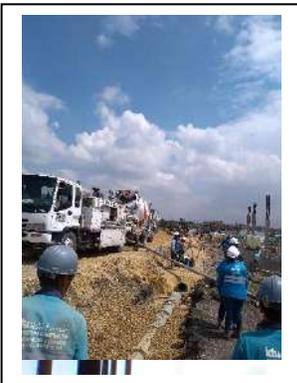
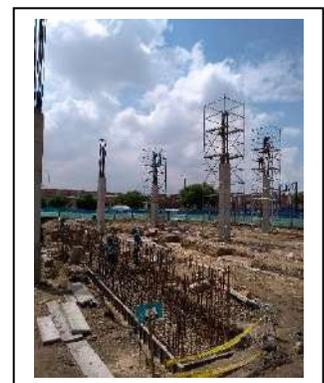
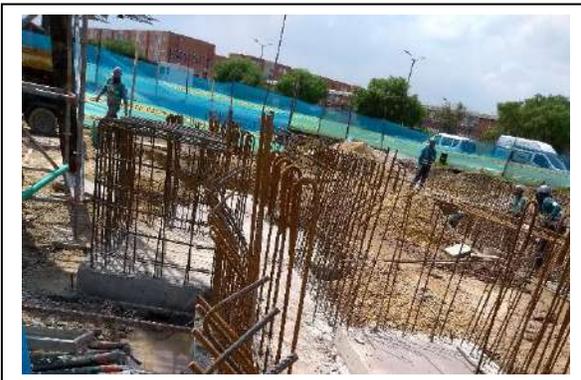
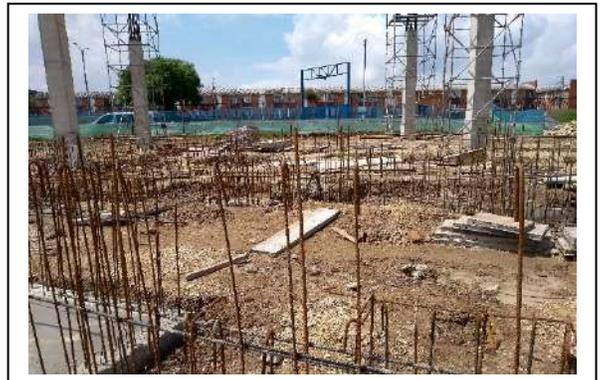
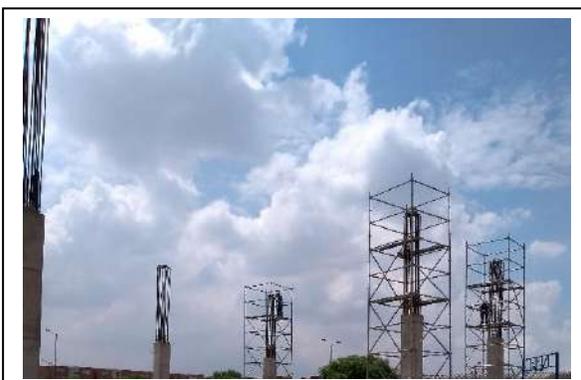
## A2.2 Recorrido ZONA B Área de Mantenimiento

Durante la visita se verificaron las diferentes obras que componen la zona de mantenimiento. Como son los 13 cárcamos las vías adyacentes, sin embargo no se pudo identificar en terreno las áreas de lavado. Igualmente, se pudo observar el uso de los elementos de protección personal por parte del personal de obra así como la señalización de los lugares donde de almacenamiento de material, y el recibo de concreto, que el transportador 355 fue devuelto por no

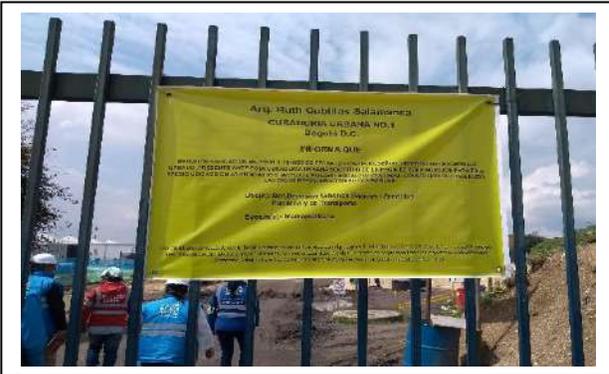
En el recorrido se pudo apreciar la valla de la Curaduría Urbana número 1, en la cual Se informa la radicación del trámite de la licencia de construcción correspondiente a las áreas complementarias. (Zona administrativa y bodega)

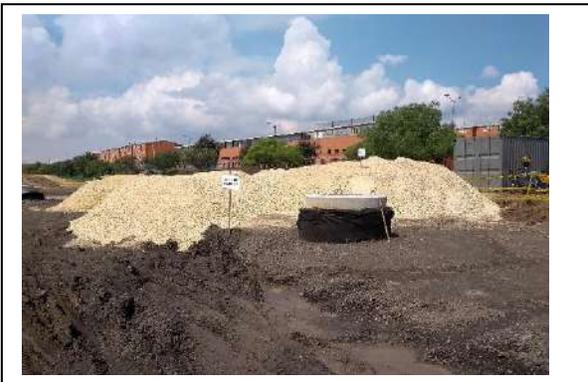
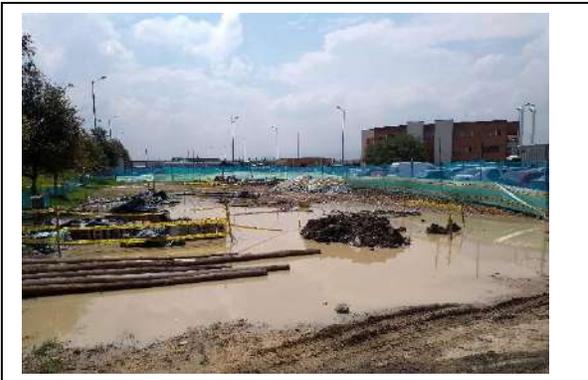
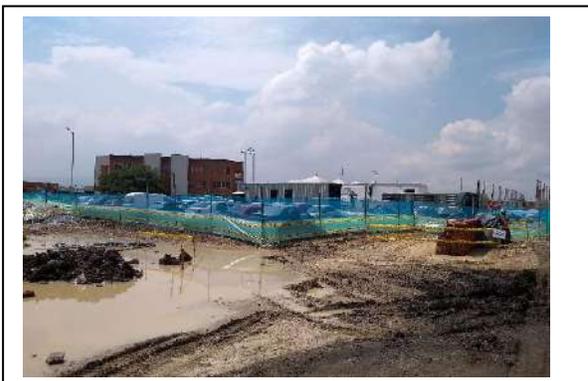
Se puede apreciar una zona inundada producto de las precipitaciones que se han dado en los últimos días se encontró una zona donde se han almacenado tubos correspondientes a luminarias de la empresa Transmilenio los cuales son propiedad del cliente y deben ser entregados formalmente

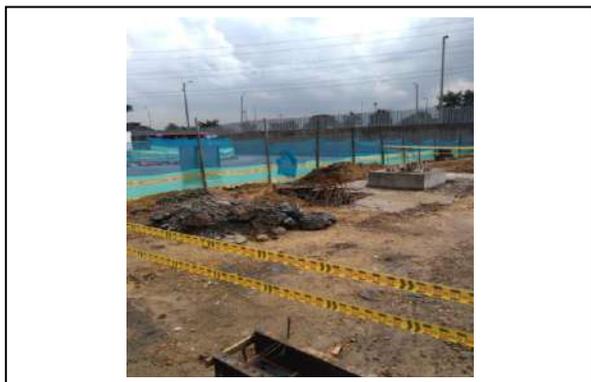
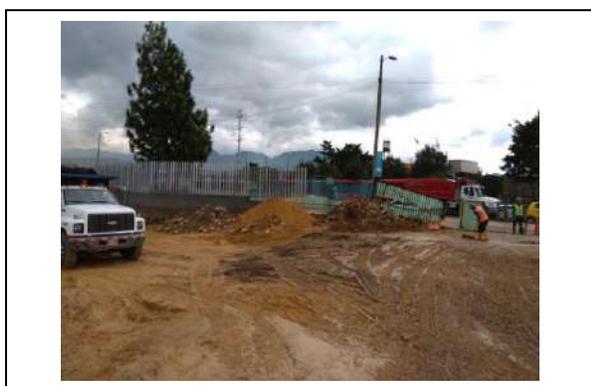
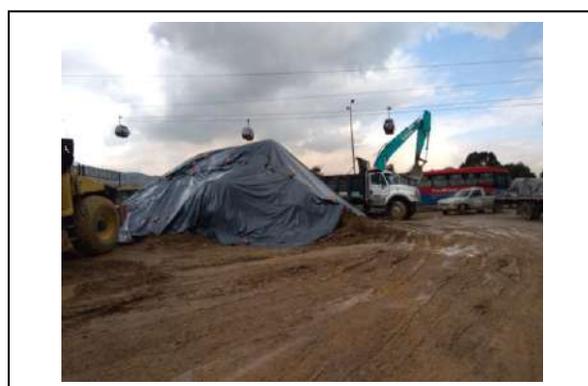
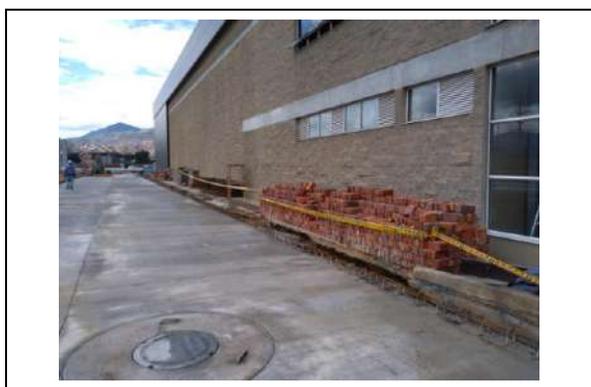
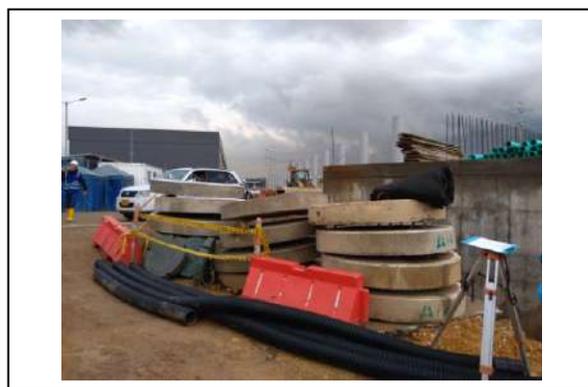
### PORTAL TUNAL

- Incumplimiento en las obligaciones contractuales en relación a la implementación del Manejo Ambiental de Obra – MAO, puntos de acopio, sin identificar, alturas de apilamiento reflejando que sobre pasan las alturas establecidas, acopios sin señalizar, sitios de acopio sin aprobación previa por parte de la interventoría.

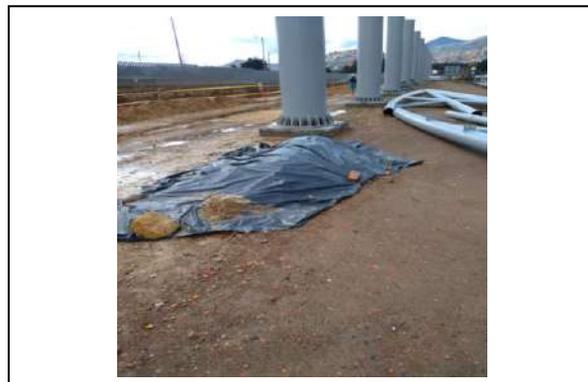
Frente de obra ampliación Portal Tunal

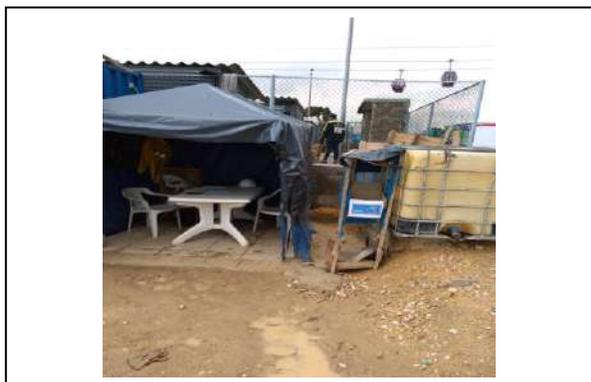
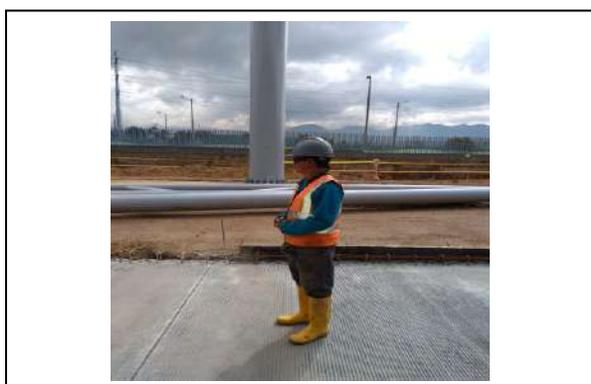
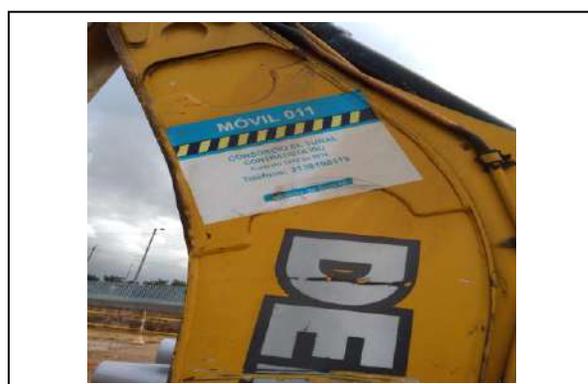
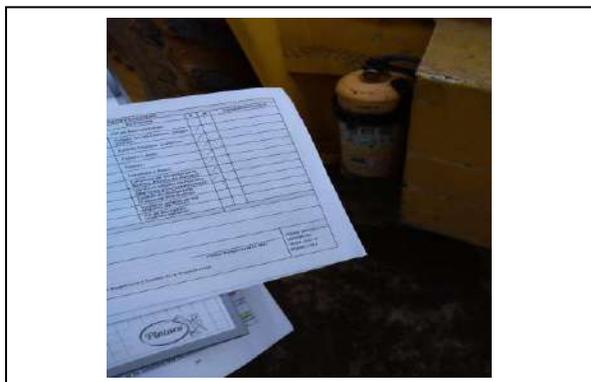
### PORTAL TUNAL

- Incumplimiento en las obligaciones contractuales en relación a la implementación del Apéndice E Gestión Ambiental y SST. Se observaron puntos de hidratación sin suministro, se verifico la disponibilidad de lo kit de emergencia, encontrando solo uno en todo el campamento, adicional a esto se hizo una inspección del uso del carne al personal de obra, el cual mediante entrevistas afirmaron que desde el inicio de la obra no le han suministrado el carne. Se relaciona el número de identificación de la máquina que fue objeto de verificación de la tarjeta pre operacional, y de la
