REFERENCIA: Informe Final de Monitoreo Contrato IDU-1386-2017

INFORME DE MONITOREO

Tipo de Informe	Preliminar <input type="checkbox"/>	Final <input checked="" type="checkbox"/>	Fecha de elaboración del informe:	30/12/2019
Proceso/Objeto de monitoreo	Conservación de la malla vial arterial troncal y la malla vial que soporta las rutas del Sistema Integrado de Transporte Público – SITP			
Líder del proceso/ Cargo y dependencia	Subdirector General de Infraestructura/SGI			
Líder operativo del Proceso/ cargo y dependencia	Subdirector Técnico de Mantenimiento del Subsistema de Transporte/STMST			
Tipo de seguimiento	Monitoreo a Proyectos de Infraestructura			
Objetivo	Realizar monitoreo al estado de ejecución del proyecto de Obras de conservación de la malla vial arterial troncal y malla vial, que soporta las rutas del Sistema Integrado de Transporte Público – SITP, grupo 1, en la ciudad de Bogotá D.C.			
Alcance	<p>Monitoreo de los siguientes aspectos/instrumentos del proyecto:</p> <ul style="list-style-type: none"> • Cronograma de obra. • Aspectos financiero y legal. • Aspectos técnicos (componente ambiental, Plan de Manejo de Tráfico-PMT, Seguridad y Salud en el Trabajo-SST, compone

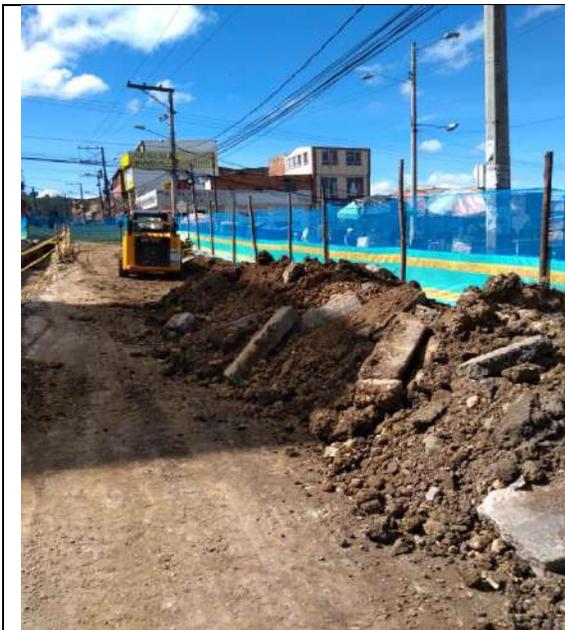
- En términos generales, los puntos de acopio se encuentran bien señalizados, ubicados dentro del área establecida de ejecución de las obras; sin embargo, se observó material de demolición – Material RCD, material producto de la excavación, sin estar diferenciados uno del otro. Observando la bitácora de obra del frente de obra de la localidad de San Cristóbal, ubicado en la Carrera 4 E entre Calle 39A sur y Calle 41 Bis Sur, la interventoría manifiesta que el material de excavación no se ha retirado por completo y lleva más de 3-4 días de acopio en los diferentes frentes de obra visitados. Lo anterior incumple lo establecido en el MAO y en el Apéndice E1 Sistema de Gestión en Seguridad y Salud en el Trabajo – SGSST y Sistema de Gestión Ambiental - SGA, donde se manifiesta MAO; 11.3.7 B3. MANEJO INTEGRAL DE RESIDUOS SÓLIDOS;

Recolección y Almacenamiento Temporal, que al respecto señala: “El escombro que va a ser dispuesto a escombrera debe retirarse durante las siguientes 24 horas de su generación (...)”; Apéndice E1; 7.2 Ambiental: “Mantener totalmente cubierto y confinado el material acopiado que genere material particulado. Adecuar zonas debidamente diferenciadas para el almacenamiento de los distintos tipos de materiales”. En el registro fotográfico N.º 1 y registro fotográfico N.º 2 se pueden apreciar estas situaciones:

Foto No. 1 Acopio de materiales, sin identificación y superando tiempos de almacenamiento.

No obstante, de acuerdo con información reportada por el equipo de apoyo a la supervisión, mediante correo electrónico del 30 de diciembre de 2019, el Contratista mejoró las condiciones de los diferentes acopios de materiales y RCD presentes en los frentes de obra. Para tal fin, se implementó el retiro del material y se relacionaron algunas medidas para evitar que esta situación de vuelva a presentar.

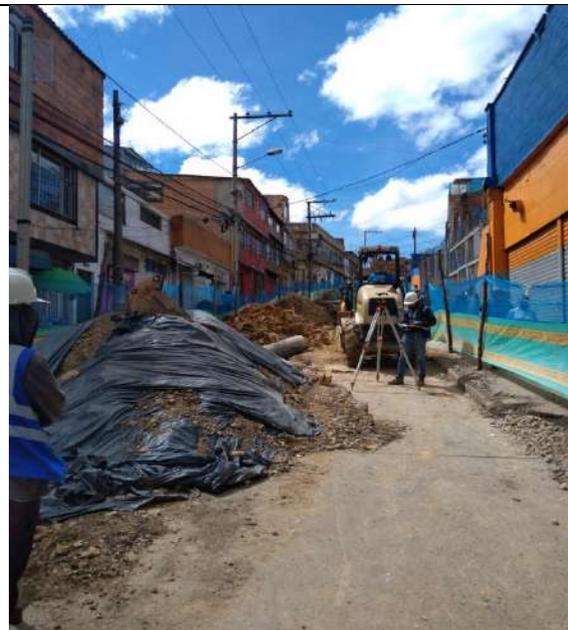
Foto No. 2 Acopios de material inadecuado.

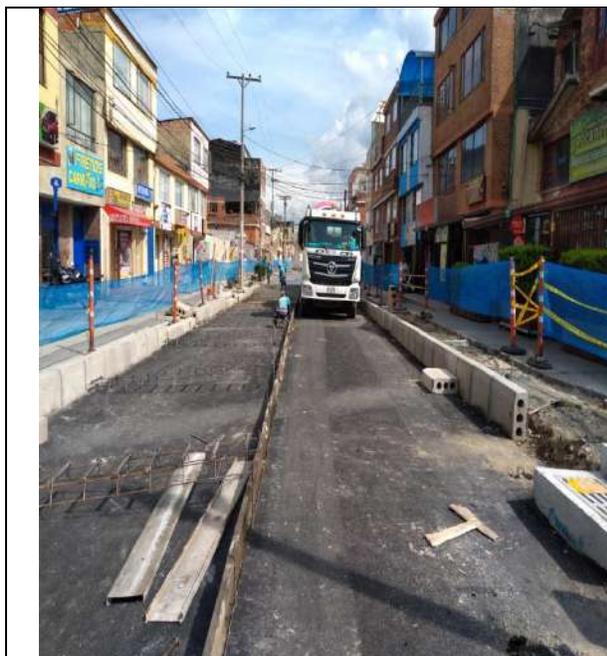
Por otro lado, se destaca los cerramientos perimetrales que cada frente de obra ha implementado, ya que se observó un buen manejo de esta actividad, como se puede observar en el registro fotográfico N.º 3. Adicionalmente, los campamentos provisionales están ubicados en las zonas correspondientes en cada frente de obra visitado y los puntos ecológicos cumplen con lo establecido en el MAO, como se puede observar en el registro fotográfico N.º 4.

Foto No. 3 Implementación de cerramiento.

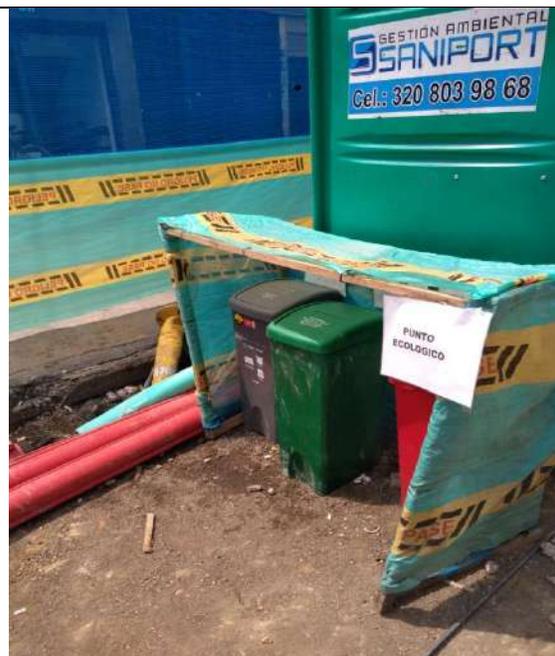
Foto No. 4 Ubicación puntos ecológicos

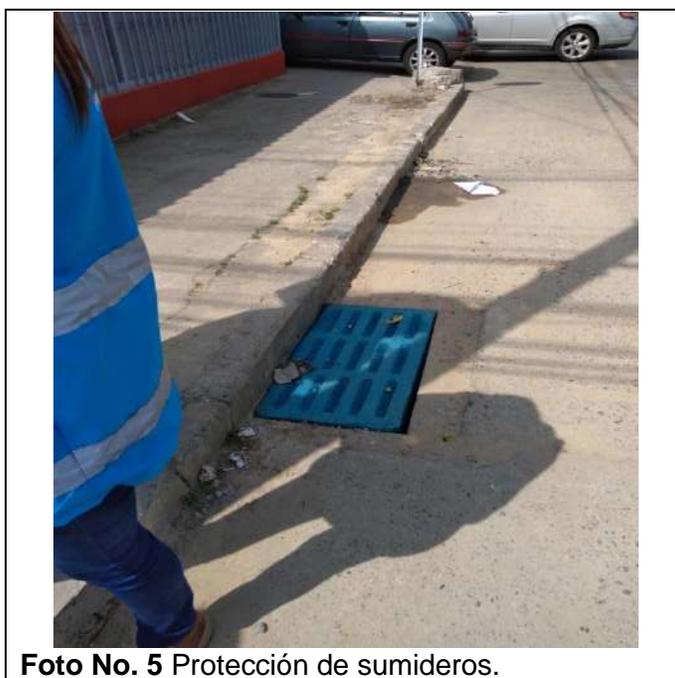
- En términos generales, en todos los frentes de obra, se observó sumideros debidamente limpios y protegidos, conforme a lo establecido en el MAO, como se puede observar en el registro fotográfico N.º 5.

Foto No. 5 Protección de sumideros.

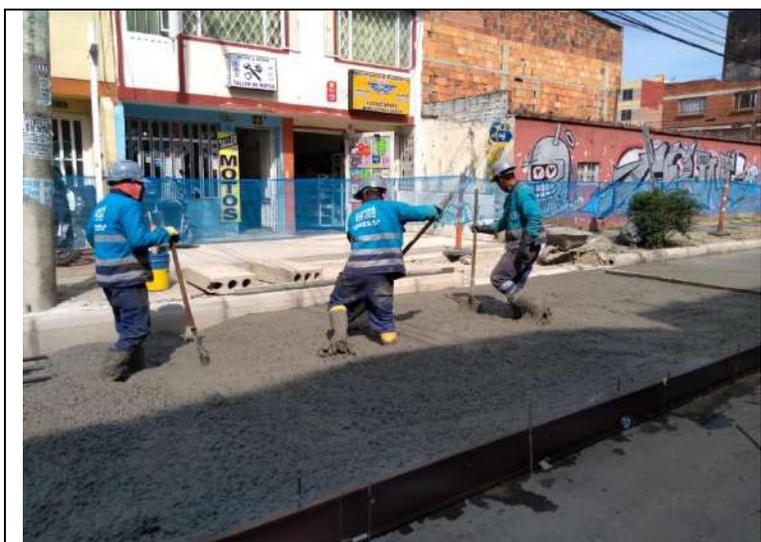
por la STMST mediante comunicado N.º 2019366120009 del 28 de octubre de 2019, en su tercera y más reciente versión. Para la ejecución del proyecto, en general, se observó al personal de mano de obra no calificada, haciendo uso inadecuado de los Elementos de Protección Personal-EPP (guantes, gafas y tapa oídos). Lo anterior, en consideración a que se evidenció en el frente de obra de la Cra. 18ª entre Calle 161 y Calle 163, CIV (13001435 – 13002705 – 13001470), que toda la cuadrilla se encontraba realizando una actividad de fundición de concreto, sin la debida protección de sus ojos, para este caso, no portaba las gafas de seguridad. A la pregunta de si contaban con este elemento, respondió la cuadrilla que se encontraba realizando la extensión del concreto, que no lo tenían a la mano, situación que contraviene lo establecido en el Apéndice E1 Sistema de Gestión en Seguridad y Salud en el Trabajo – SGSST y Sistema de Gestión Ambiental – SGA; numeral 7.3. Sistema de Gestión de Seguridad y Salud en el Trabajo, que al respecto señaló: *“El contratista debe mantener los registros de suministros, control de uso y recambio de los elementos de protección personal para la totalidad de sus trabajadores de conformidad con la matriz y garantizar que durante el desarrollo de la obra todo el personal use los elementos de protección personal adecuados para sus actividades”* (sic). Como se puede observar en el registro fotográfico N.º 06.

Foto No. 6. Cuadrilla sin utilizar gafas de protección, actividad de vaciado de concreto.

De acuerdo con información suministrada mediante correo electrónico del 30 de diciembre de 2019 por el equipo de apoyo a la supervisión, en relación al uso de los Elementos de protección personal (gafas de protección), éstos se entregan a todo el personal en el momento que ingresan. Para este caso en concreto, informaron que *“Partiendo de matriz de EPP, cada que ingresa un trabajador se hace entrega de los EPP, de acuerdo con la*

necesidad del cargo. Como control, en campo se verifica a través de los residentes, inspectores sisomas, inspectores de obra el uso de acuerdo con la actividad realizada. En caso de evidenciarse daño o deterioro, se identifica y se realiza la entrega y del EPP y se diligencia el formato como registro de su entrega. En la inducción se concientiza al personal en el uso adecuado de los EPP. En caso de omitir el uso de alguno de estos elementos se llama el trabajador a descargos y se toman medidas disciplinarias". No obstante, es necesario que se fortalezcan los seguimientos y controles a este aspecto.

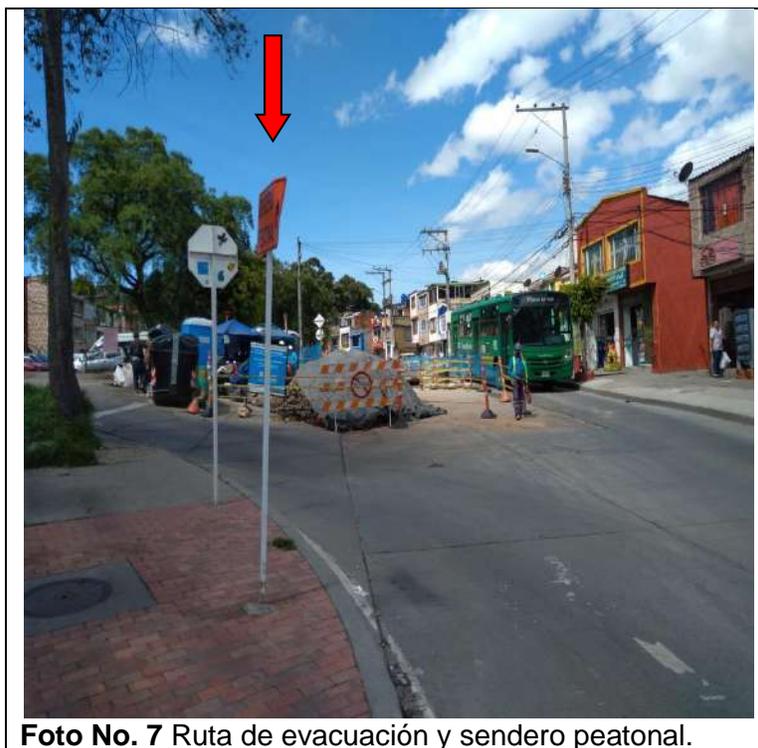
- Se verificó que las rutas de evacuación estuvieran implementadas de manera adecuada, en los diferentes puntos de intervención del proyecto; como se puede observar en el registro fotográfico N.º 7, el contratista, en términos generales, ha dado cumplimiento al SGSST en este aspecto:

Foto No. 7 Ruta de evacuación y sendero peatonal.

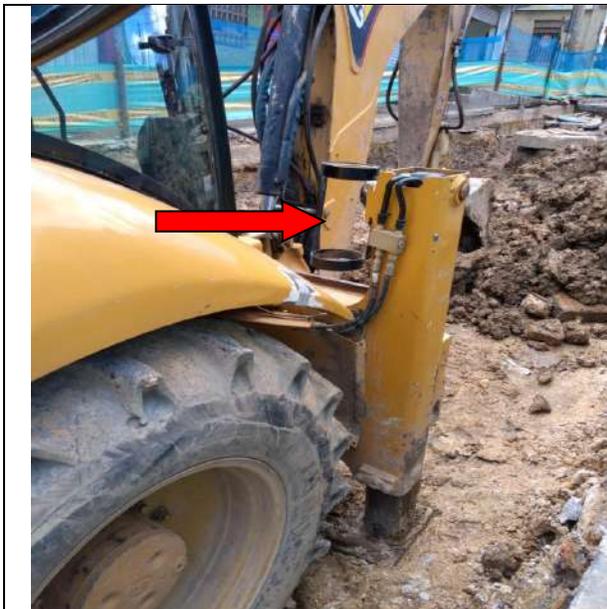
- Durante la visita efectuada el 10 de diciembre de 2019, en la localidad de San Cristóbal, para el frente de obra ubicado en la Carrera 3E por calle 22D sur con CIV (4001045 - 4001113), se observó que la retro-excavadora sobre llanta (pajarita), con número de identificación interno móvil No.23, no contaba con su extintor contra incendios; se le preguntó al operador del móvil la razón por la cual no contaba con este insumo obligatorio, para la operación de la máquina, debido a que relacionó en el formato FO-AC-45 REGISTRO PREOPERACIONAL DE MAQUINARIA PESADA/EQUIPOS, que el extintor se encontraba en buenas condiciones, cuando no se contaba con éste desde el 5 de diciembre, según lo manifestado por el operador en su momento.

Adicionalmente, este formato no contaba con visto bueno del profesional encargado. Incumpliendo lo establecido en el Apéndice E1; 7.3. Sistema de Gestión de Seguridad y Salud en el Trabajo, donde manifiesta: *“Realizar las inspecciones pre-operacionales diarias a toda la maquinaria/equipo y vehículos que se encuentren en actividades dentro de los frentes de obra, sin importar si hacen parte del equipo mínimo requerido o no y comprobar el buen funcionamiento de los mismos. Estas deben ser adelantada por el operador y avaladas por el residente mecánico o por un profesional idóneo (ingenieros mecánico o electromecánico con tarjeta profesional vigente) (...) Todas las maquinas deben contar con equipo extintor multipropósito de 10 libras de capacidad, como mínimo, debidamente cargado, vigente y en condiciones óptimas de operación.”*, como se puede observar en el registro fotográfico N.º 8 y 9.

Foto No. 8 Retro excavadora No. 23 sin suministro de extintor

No obstante, el equipo de apoyo a la supervisión del contrato, manifestó que el contratista ha implementado medidas que le han permitido dar cumplimiento a lo establecido en el Apéndice E1; 7.3. Sistema de Gestión de Seguridad y Salud en el Trabajo, con base en las observaciones realizadas por la OCI, información suministrada mediante correo electrónico del 30 de diciembre de 2019, con registro fotográfico. Adicionalmente, expresaron que *“en la Entidad en los recorridos de obra, comités de seguimiento e integrales se le reitera al contratista, la obligación de portar el extintor en toda la maquinaria que se encuentre en los diferentes frentes de obra, de igual forma por parte de la interventoría se vienen tomando las acciones de mejora a través del Residente de Maquinaria y Equipos e inspectores sisomas, los cuales verifican en sitio la implementación del extintor; se identifica en formato preoperacional, y en caso de evidenciarse falencia en alguna de las máquinas por la falta del extintor o reposición por vencimiento, se procede a calificar en la lista de seguimiento ambiental y SST, tal como se especifica en el Apéndice E1 obligaciones del contratista gestión ambiental, de seguridad y salud en el trabajo”*.

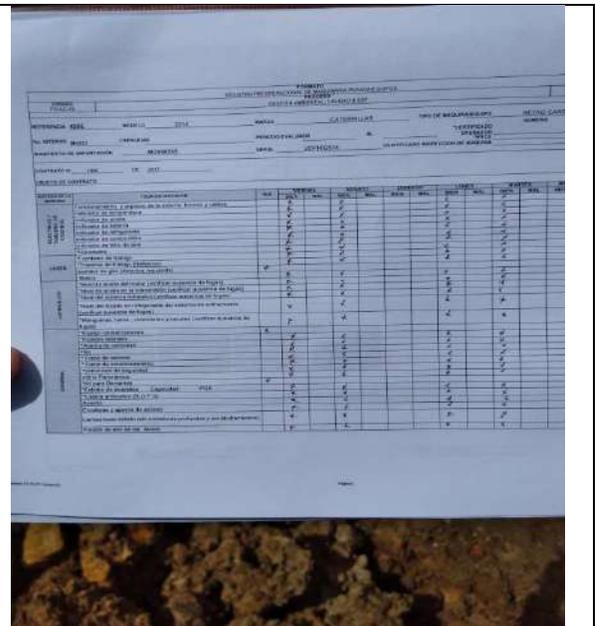
Foto No. 9 Formato pre operacional.

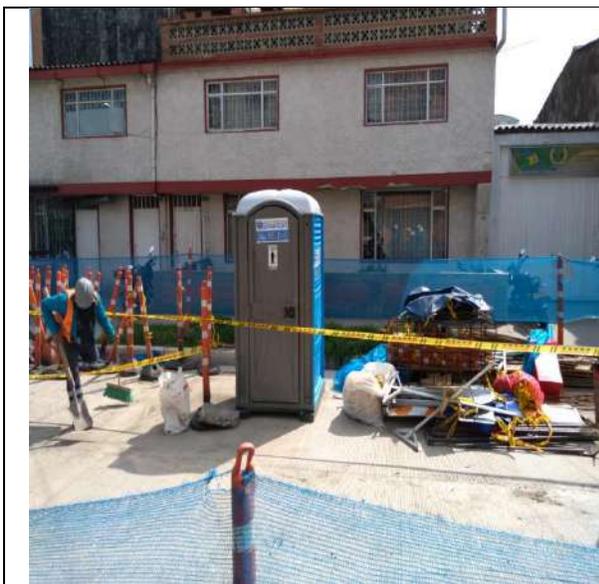
En términos generales, los suministros de extintores para los frentes de obra, camillas, baños portátiles y adecuaciones sanitarias para el personal de obra, contaban con lo exigido en el Apéndice E1, como se puede observar en el registro fotográfico N.º 10 y 11; sin embargo, al verificar el contenido de uno de los botiquines en el frente de obra de la Carrera 22 Calle 45A - 45Bis con CIV (13001435 – 13002705 – 13001470), no contaba con todos los elementos mínimos requeridos para respaldar alguna emergencia en su momento, estos elementos eran: vendas elásticas, esparadrapo, crema para quemaduras, tijeras, termómetro, linterna, encendedor, tapabocas, elementos ofertados por el contratista GISAICO en el Manual Ambiental de Obra MAO – SGSST, incumpliendo lo establecido en el Apéndice E1; 7.3. Sistema de Gestión de Seguridad y Salud en el Trabajo, donde manifiesta: *“Las instalaciones temporales como campamentos, oficinas, bodegas, puntos CREA (en caso de aplicar) y puntos de almacenamiento de combustible y productos químicos deben contar con la dotación para la prestación de primeros auxilios, la cual deberá contener como mínimo los elementos ofertados en el SGSST (...)”*.

Foto No. 10 Suministro de baños portátiles en los frentes de obra.

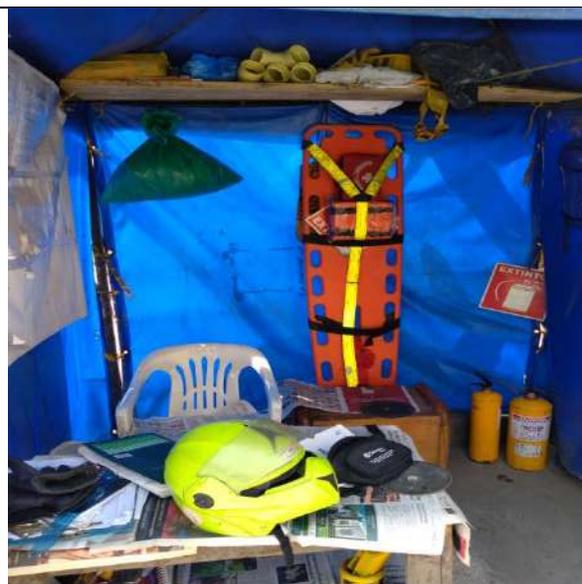
Foto No. 11 Instalación de camillas de primeros auxilios.

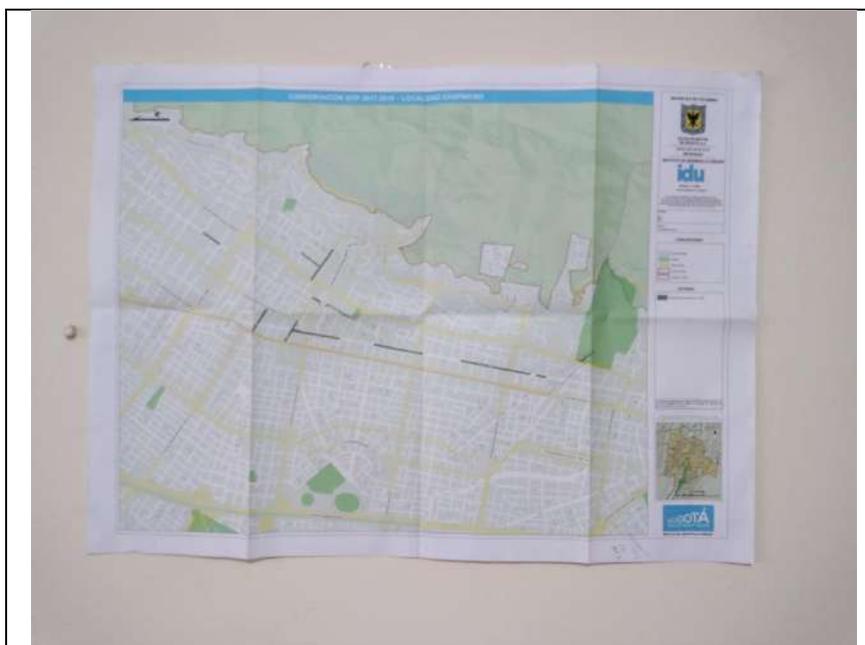
En cuanto al Numeral **5.3.2.10 Equipamiento básico del punto CREA**, a nivel general, se observó que se da cumplimiento parcial con el suministro del equipamiento mínimo requerido para este punto de control, toda vez que se observó que los planos no se encuentran en el punto crea y que el único existente, no cumple con los parámetros exigidos en este numeral, donde menciona: “*Se debe ubicar un punto CREA en el área de influencia y deberá contar con el siguiente equipamiento básico, como mínimo: (...) Planos actualizados del proyecto a escala 1:500, medio pliego, a color, con detalles arquitectónicos y geométricos.*” (sic), generando un incumplimiento a este capítulo, como se puede observar en el registro fotográfico N.º 12

Foto No. 12. Plano punto IDU, sin cumplir parámetros.

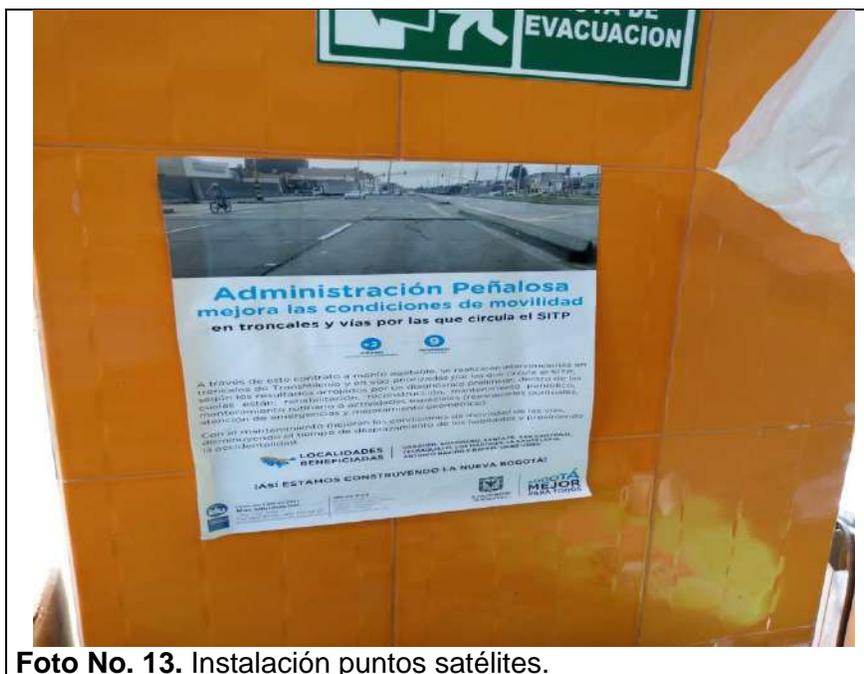
- ✓ Programa de información y divulgación a la comunidad: se evidenciaron puntos satélites de información del contrato, en donde se refleja información general del proyecto, en los diferentes puntos de intervención, dando cumplimiento a lo establecido en el numeral **5.3.3.1 Puntos satélites de información**, como se puede observar en el registro fotográfico N.º 13.

Foto No. 13. Instalación puntos satélites.

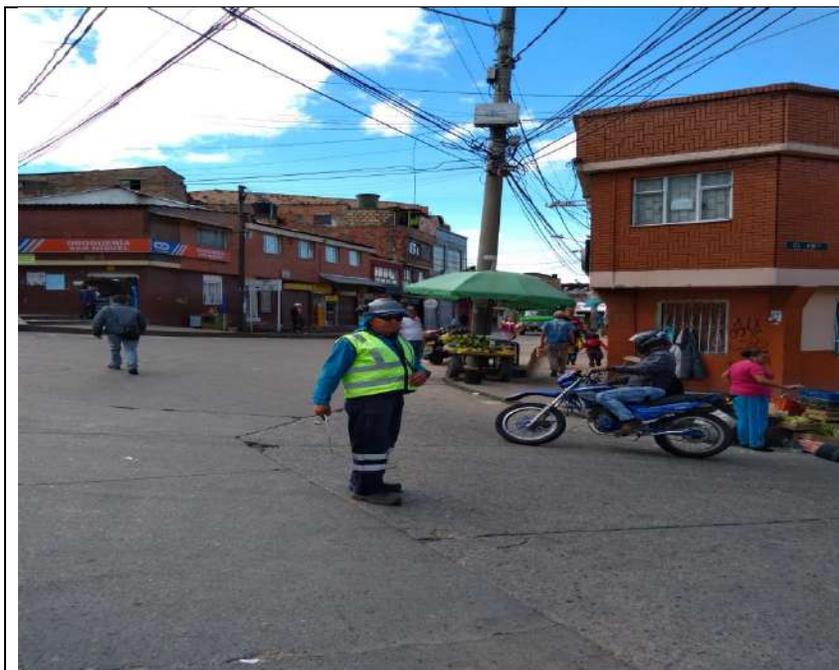
- Plan de Manejo de Tráfico – PMT:** Se observó que en términos generales este componente cumple con lo establecido en los planos aprobados por la Secretaría Distrital de Movilidad – SDM, observándose que los auxiliares de tráfico se encontraban en sus puntos de ubicación, con los elementos de señalización y los correspondientes Elementos de Protección Personal-EPP, cumpliendo con lo señalado en los planos del Plan de Manejo de Tráfico - PMT, como se puede observar en el registro fotográfico No. 17.

Foto No. 17. Auxiliar de tráfico con elementos EPP.

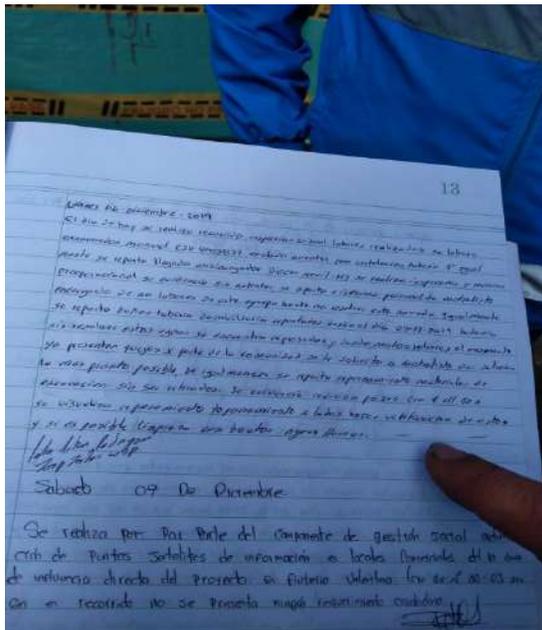
- ✓ Se evidenciaron registros en bitácora por parte de la interventoría, describiendo en ésta, la no evacuación de los materiales producto de la excavación, los cuales llevan acopiado más de las 24 horas en terreno, observando la inoperancia por parte del contratista de obra en este aspecto. De igual manera, anotaciones en bitácora en relación a la maquinaria de obra, la cual, en el punto de intervención de la localidad de San Cristóbal, ubicado en la Carrera 4 E entre Calle 39A sur y Calle 41 Bis Sur, el mini cargador con identificación interna móvil No. 164, no contaba con el suministro del extintor, como se puede apreciar en el registro fotográfico N.º 18.

Foto N.º 18. Anotación en Bitácora Localidad de San Cristóbal.

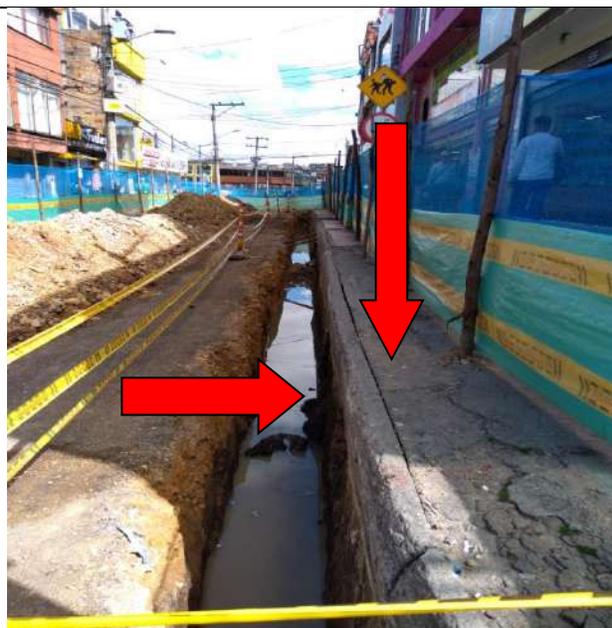
- ✓ Se observó en el punto de intervención de la localidad de San Cristóbal, ubicado en la Carrera 4 E entre Calle 39A sur y Calle 41 Bis Sur, socavaciones a nivel del sardinel, efecto de las excavaciones realizadas para la instalación de la tubería de agua potable, generando desprendimiento de los sardineles existentes, lo cual, si se permite prolongar estas socavaciones, se verá afectado el espacio público y muy posiblemente los predios aledaños, como se puede apreciar en el registro fotográfico N.º 19

Foto N.º 19. Socavación de terreno y afectación de sardinel.

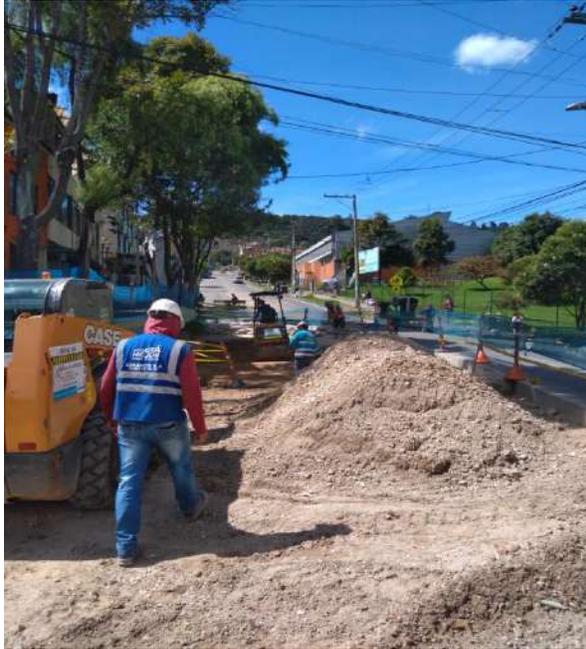
- 6. Implementación frentes de obra:** se observó en la visita realizada que los frentes de obra programados por el contratista se encontraban en 100% en ejecución, para la jornada visitada. El personal se encontraba en actividades de campo, como se puede apreciar en el registro fotográfico N.º 20 y 21, información coincidente con lo reflejado en la programación general de obra.

Foto N.º 20. Frente de obra Localidad de San Cristóbal.

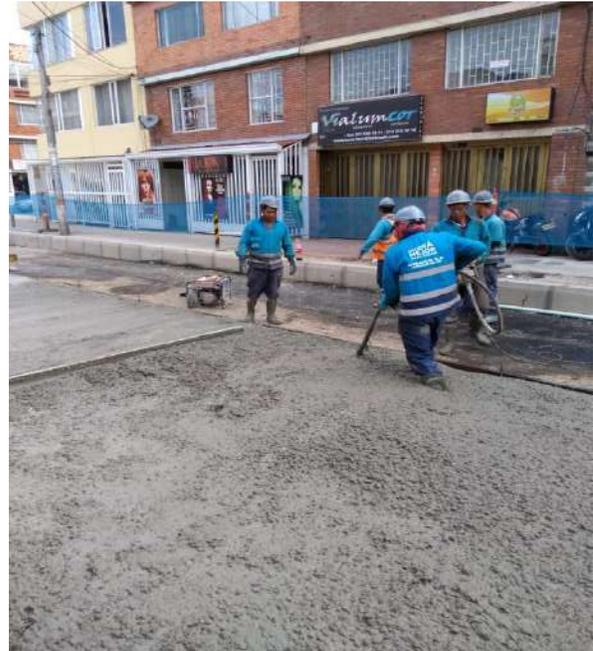
Foto N.º 21. Frente de obra Localidad de Usaquén.
