REFERENCIA: Informe Final Auditoría 2021 al Proceso Conservación de Infraestructura.

**“CONSTRUCCIÓN DE LA INTERSECCIÓN A
DESNIVEL DE LA AVENIDA LAUREANO
GÓMEZ (AK9) POR LA CALLE 94 Y SU
CONEXIÓN CON LA AVENIDA SANTA
BÁRBARA (AK9) EN BOGOTÁ D.C.**

CONTRATO IDU-70-2012

CONTRATO IDU-1384-2017

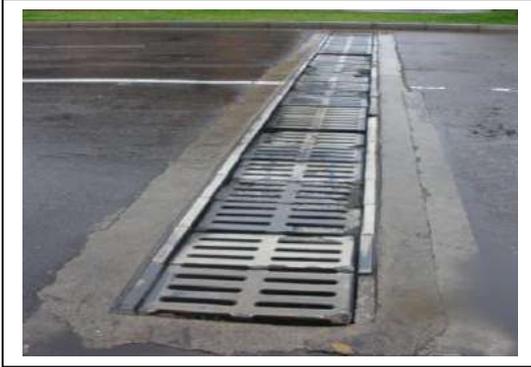
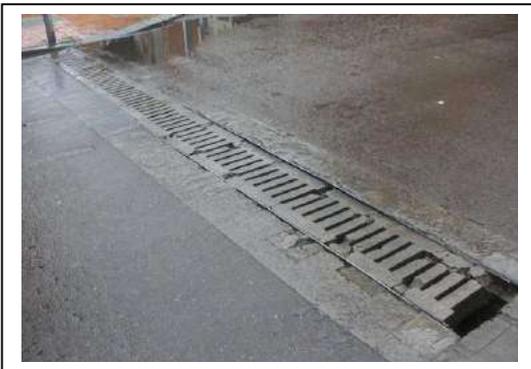
1. Daño 13 y 14 – Intersección de la Calle 94 por Carrera 18 (Calzada Norte y Sur)

Se evidenció Deterioro, desportillamientos y/o perdida de rejilla o tapa de sumideros, ubicados en la Intersección de la Calle 94 por Carrera 18 (Calzada Norte); estos daños están igualmente identificados por la DTAI en la Visita de Seguimiento N°3, realizada el 18 de marzo de 2021

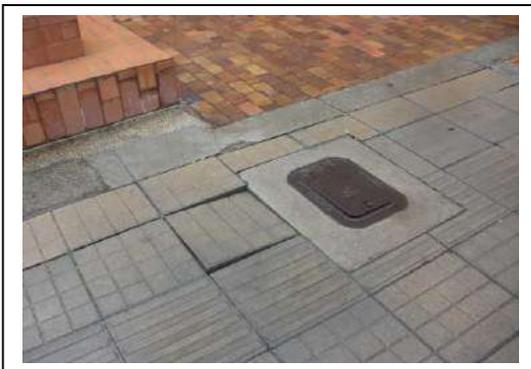
2. Daño Nuevo – Calle 94 N°16-83 (Calzada Sur)

Se evidenció daño nuevo, correspondiente a losetas sueltas y hundimiento de las mismas; este daño no fue identificado por la DTAI en la Visita de Seguimiento N°3, realizada el 18 de marzo de 2021

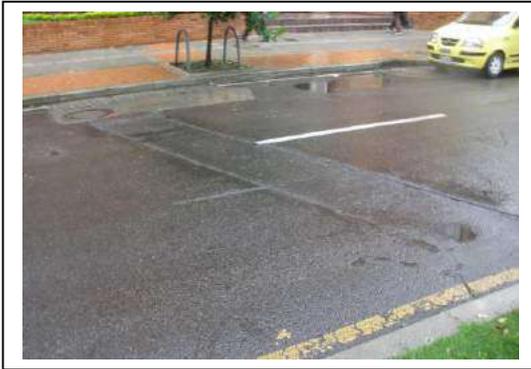
3. Daño Canalización Acometida Acueducto – Calle 94 N°16-29 (Calzada Norte)

Se evidenció intervención de la calzada norte, correspondiente a canalización por parte de la EAAB; esta intervención aparentemente estaría presentando nuevos daños, correspondiente a hundimientos

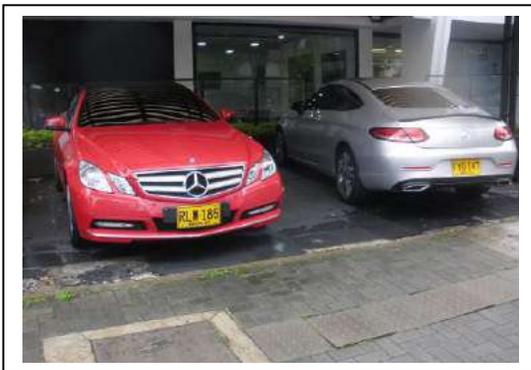
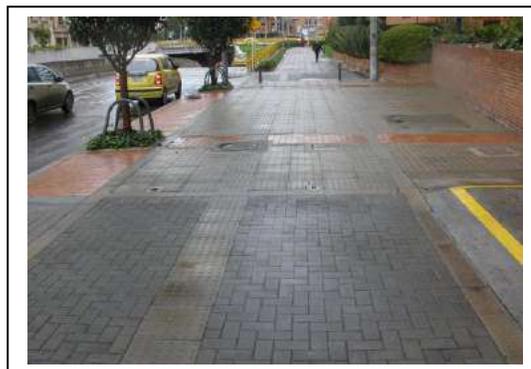
4. Parqueo de Vehículos en zonas peatonales y retiro de bolardos – Calle 94 N°16-60 y 16-50 (Calzada Norte)

Se evidenció parqueo de vehículos sobre la calzada norte, lo que está generando incomodidad para los peatones y daños sobre la zona de andenes de sector. Igualmente, se evidenciaron que varios de los bolardos metálicos instalados sobre este corredor han sido retirados, lo que está permitiendo el ingreso irregular de vehículos; estas situaciones ya han sido identificadas por la DTAI

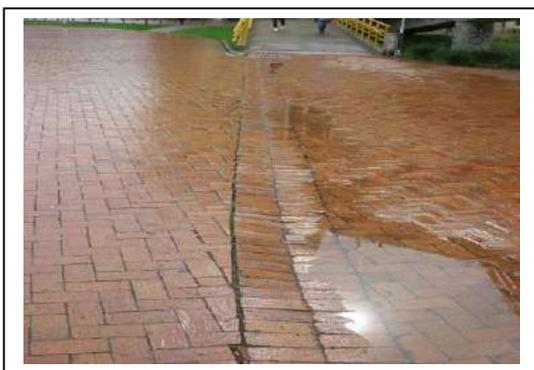
5. Daño 15 – Zona baja del Puente Peatonal Carrera 9 (Costado Oriental)

Se evidenció zona de adoquines sueltos y hundimientos de los mismos, sobre la zona baja del puente peatonal; estos daños igualmente, fueron identificados por la DTAI en la Visita de Seguimiento N°3, realizada el 18 de marzo de 2021

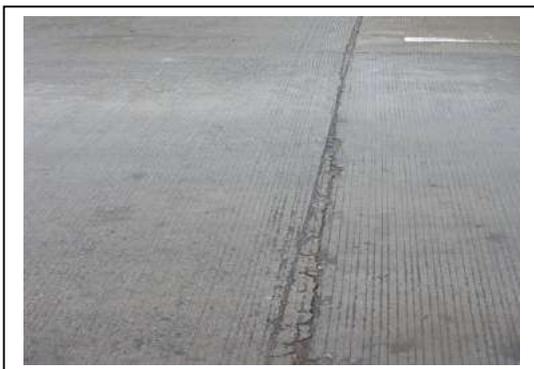
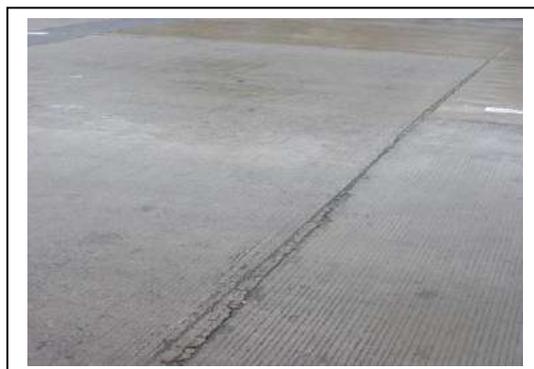
6. Daño 17 – Diagonal 92 por Calle 93 (Costado Oriental)

Se evidenció desportillamiento de losa de concreto sobre la calzada norte de la carrera 9; este daño igualmente, fue identificado por la DTAI en la Visita de Seguimiento N°3, realizada el 18 de marzo de 2021

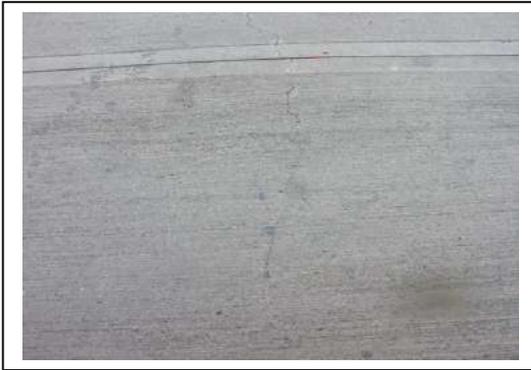
7. Daño Nuevo – Puente Peatonal (Sobre la Carrera 9)

Se evidenció daño nuevo, correspondiente a fisuramiento sobre la losa del puente peatonal sobre la Carrera 9; este daño no fue identificado por la DTAI en la Visita de Seguimiento N°3, realizada el 18 de marzo de 2021

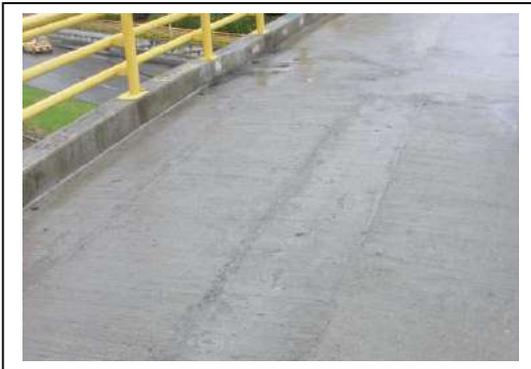
8. Daño Reparado – Puente Peatonal (Sobre la Carrera 9)

Se evidenció zona correspondiente a losa de concreto del Puente Peatonal, la cual fue reparada; estas reparaciones son de conocimiento de la DTAI y están debidamente identificadas

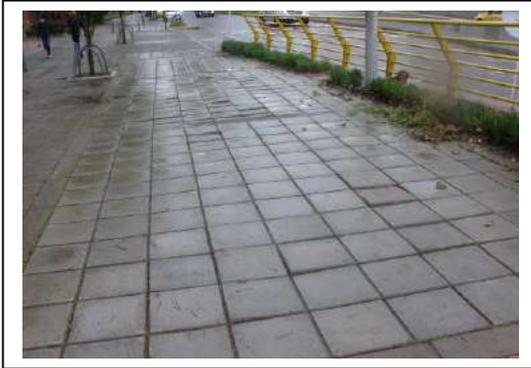
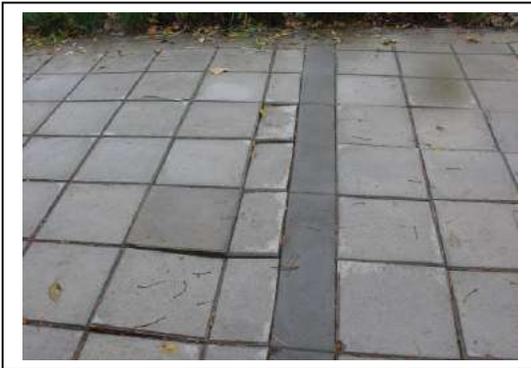
9. Daño 52 – Calle 94 N°21-37 (Calzada Sur)

Se evidenció desconfinamiento y hundimiento de zona de adoquines prefabricados; este daño no fue identificado por la DTAI en la Visita de Seguimiento N°3, realizada el 18 de marzo de 2021

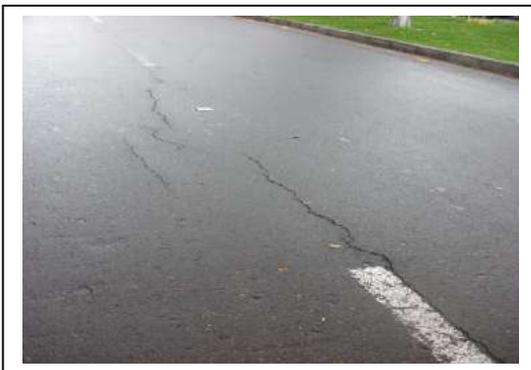
10. Daño 50 - Calle 94 N°21-59 (Calzada Sur)

Se evidenció fisuramiento longitudinal sobre la calzada de la Calle 94 costado sur, calzada en asfalto; este daño igualmente, fue identificado por la DTAI en la Visita de Seguimiento N°3, realizada el 18 de marzo de 2021

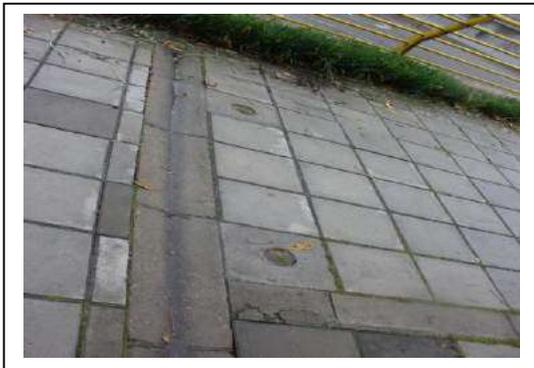
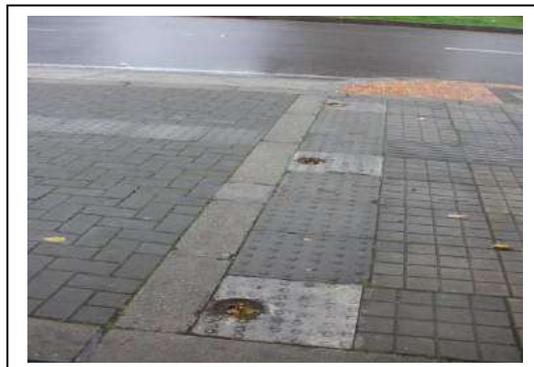
11. Daño 51 - Calle 94 N°21-37 (Calzada Sur)

Se evidenció pérdida de bolardos metálicos sobre esta zona; Igualmente, estas situaciones fueron identificadas por la DTAI en la Visita de Seguimiento N°3, realizada el 18 de marzo de 2021

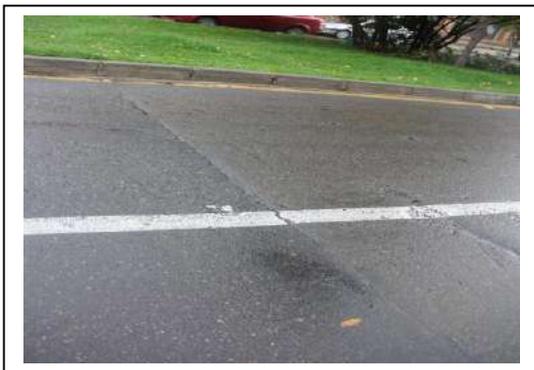
12. Daño 49 - Calle 94 X Transversal 23 (Calzada Sur)

Se evidenció fisuramiento transversal en la calzada de la Calle 94 costado sur por Transversal 23, calzada en asfalto; este daño igualmente, fue identificado por la DTAI en la Visita de Seguimiento N°3, realizada el 18 de marzo de 2021

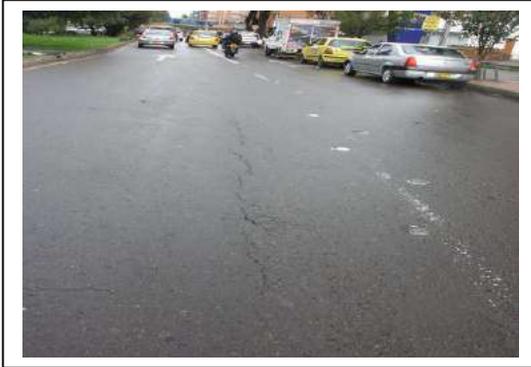
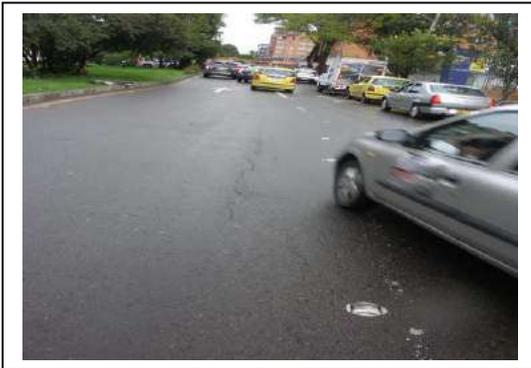
13. Daño Nuevo – Calle 94 N°21-78 (Costado Norte)

Se evidenciaron daños nuevos, correspondiente a fisuramiento longitudinal y transversal sobre la calzada norte, calzada en asfalto; este daño no fue identificado por la DTAI en la Visita de Seguimiento N°3, realizada el 18 de marzo de 2021

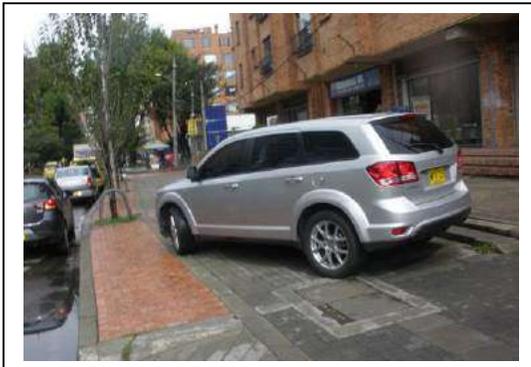
14. Parqueo de Vehículos en zonas peatonales – Calle 94 N°21-78 (Costado Norte)

Se evidenció parqueo de vehículos sobre la calzada norte, lo que está generando incomodidad para los peatones y daños sobre la zona de andenes de sector. Esta situación se está presentando, por la falta y/o retiro de los bolardos metálicos sobre la zona de andenes, lo que está permitiendo el ingreso irregular de vehículos; estas situaciones ya han sido identificadas por la DTAI

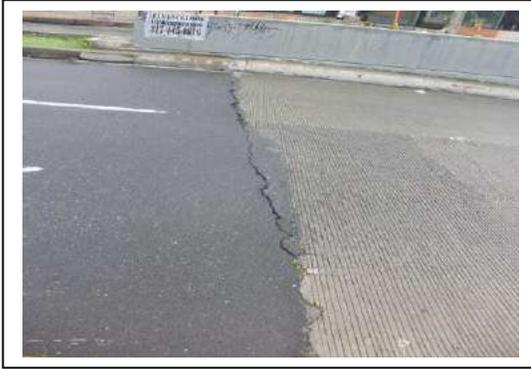
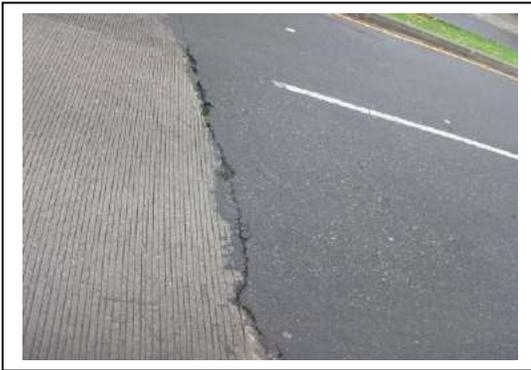
15. Daño Nuevo – Calle 94 N°21-50 (Costado Norte)

Se evidenciaron daños nuevos, correspondiente a fisuramiento transversal en la junta entre la losa de concreto y la calzada en asfalto, sobre la calzada norte de este sector (uno de los ingresos al deprimido); este daño no fue identificado por la DTAI en la Visita de Seguimiento N°3, realizada el 18 de marzo de 2021

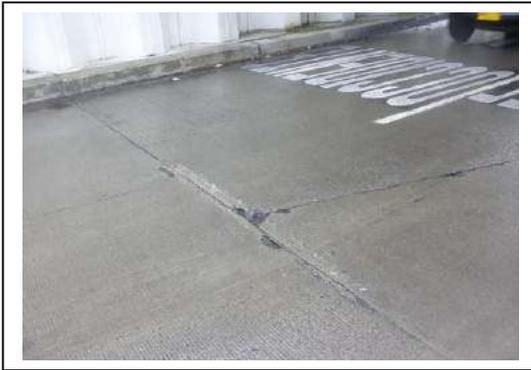
16. Daño 59 – Ramal Calle 94 al Occidente (Calzada Sur)

Se evidenció desportillamiento de losas de concreto sobre la calzada del ramal de Calle 94 al occidente; este daño igualmente, fue identificado por la DTAI en la Visita de Seguimiento N°3, realizada el 18 de marzo de 2021

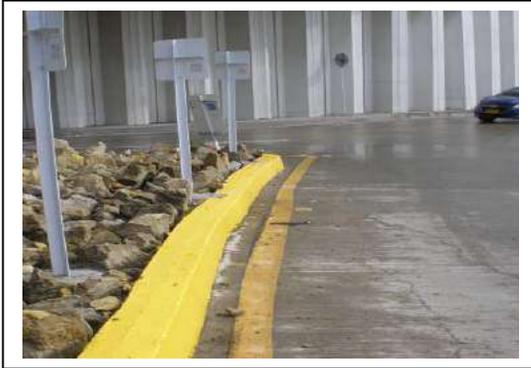
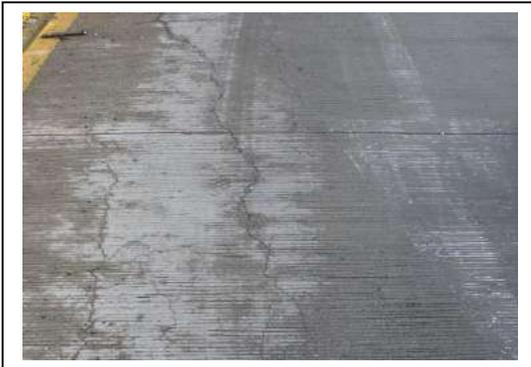
17. Daño Nuevo – Ramal debajo la Glorieta Calle 94 al Oriente (Calzada Sur)

Se evidenció daño nuevo, correspondiente al fisuramiento de losas de concreto sobre la glorieta del deprimido de la Calle 94, costado Oriental; este daño no fue identificado por la DTAI en la Visita de Seguimiento N°3, realizada el 18 de marzo de 2021

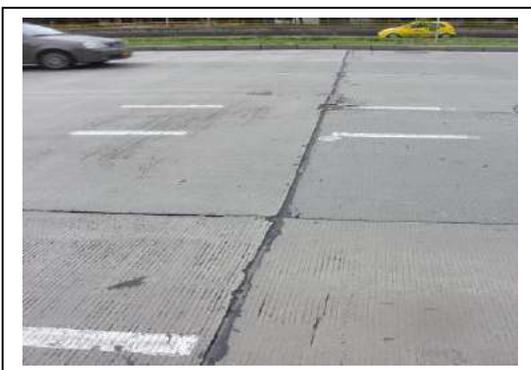
18. Daño 59 – Calle 94 por Av. Carrera 9 (Calzada Norte)

Se evidenció desportillamiento de juntas sobre losas de concreto, sobre la Av. Carrera 9, calzada norte; este daño igualmente, fue identificado por la DTAI en la Visita de Seguimiento N°3, realizada el 18 de marzo de 2021

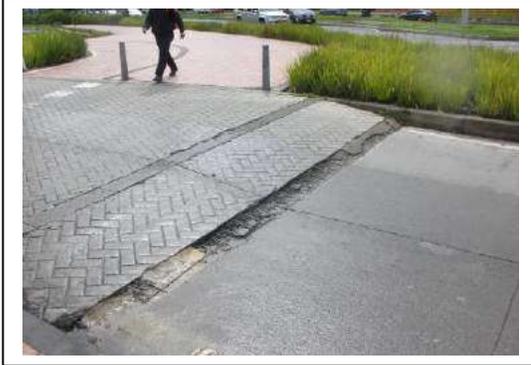
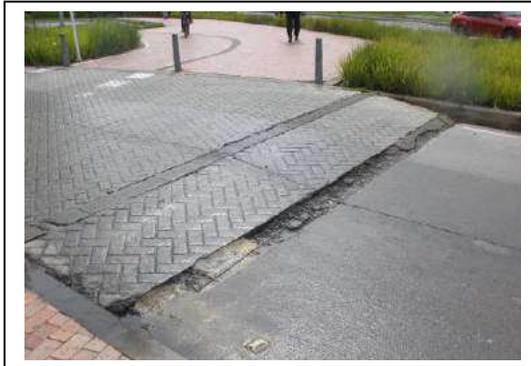
19. Daño 28 – Diagonal 92 por Carrera 19 (Costado Sur)

Se evidenció desportillamiento y rotura del concreto sobre la rampa vehicular, costado sur de la Diagonal 92; este daño fue identificado por la DTAI en la Visita de Seguimiento N°3, realizada el 18 de marzo de 2021

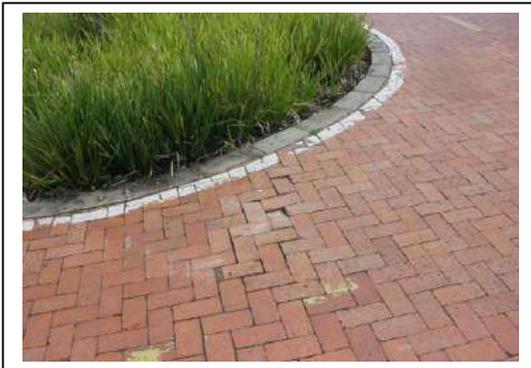
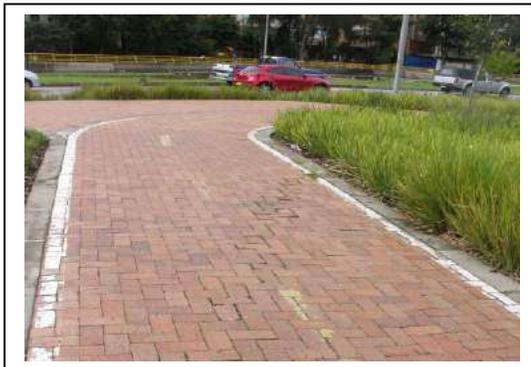
20. Daño 31 – Carrera 19 por Calle 95 (Costado Sur)

Se evidenció desconfinamiento de zona de adoquines sobre uno de los ramales, sobre el costado sur de Carrera 19; este daño fue identificado por la DTAI en la Visita de Seguimiento N°3, realizada el 18 de marzo de 2021

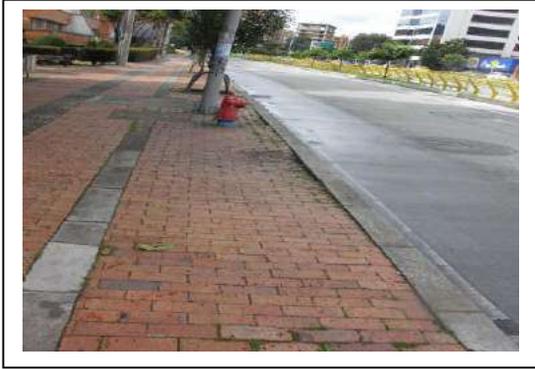
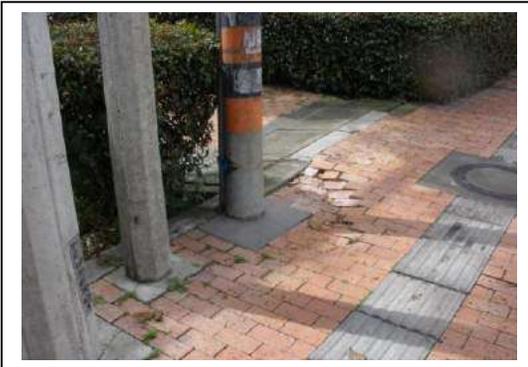
21. Daños 35, 36 y 37 – Carrera 19 Esquina Calle 97 (Costado Norte)

Se evidenció desconfinamiento y hundimientos en zona de adoquines sobre el andén de la Carrera 19 Esquina de la Calle 97, costado norte, así como pérdida de los mismos; estos daños fueron identificados por la DTAI en la Visita de Seguimiento N°3, realizada el 18 de marzo de 2021

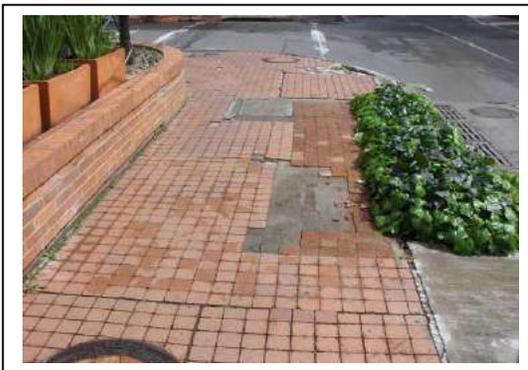
22. Daño producto de Licencia de Excavación – Carrera 19 Esquina Calle 97 (Hotel Parque 97)

Se evidenció rotura, desprendimiento y hundimiento de áreas de adoquines, la fue intervenida por una Licencia de Excavación de acuerdo con lo manifestado por el grupo de pólizas de la DTAI; esta situación es de conocimiento del grupo de licencias de excavación de la DTAI igualmente

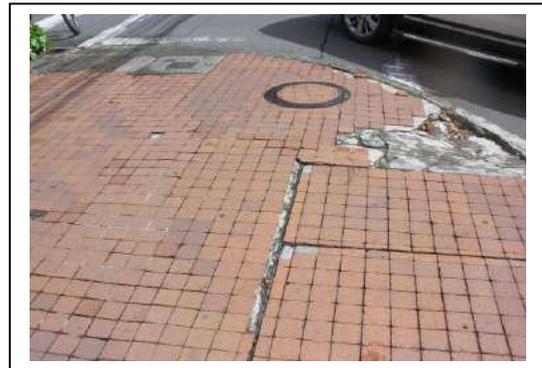
- Rotura, desprendimiento y hundimiento de áreas de adoquines, la fue intervenida por una Licencia de Excavación de acuerdo con lo manifestado por el grupo de pólizas de la DTAI; esta situación es de conocimiento del grupo de licencias de excavación de la DTAI igualmente.

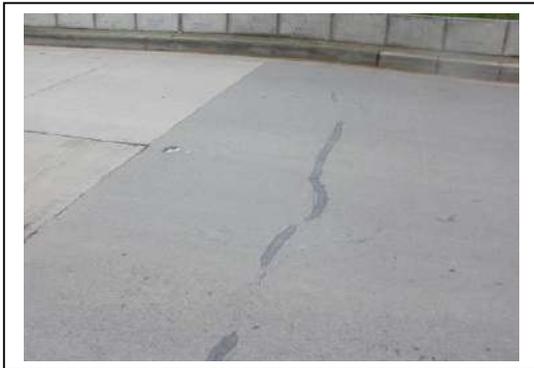
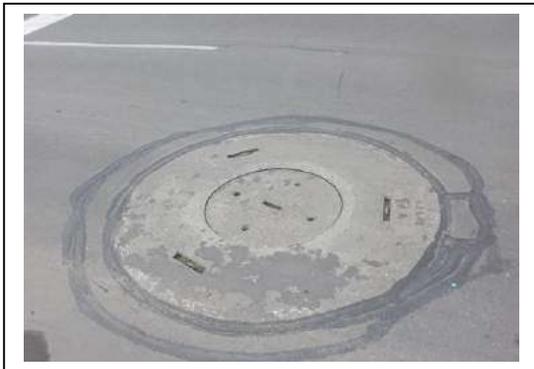
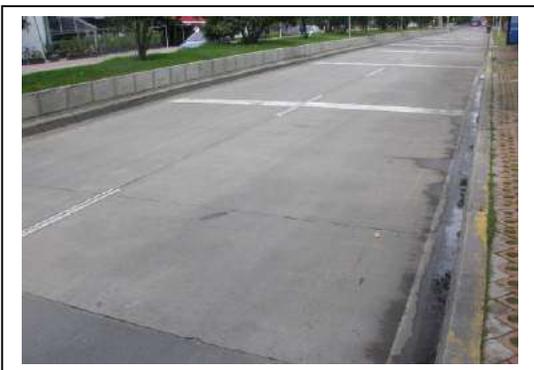
1. Costado Norte de la Calle 169 B

Se evidenciaron daños que fueron identificados y reparados por el contratista, correspondiente a sello de fisuras, tanto longitudinales y transversales en calzada y sello de áreas adyacentes a pozos de inspección; estas situaciones están evidenciadas en Visita de Reconocimiento VR-4 realizada el 11 de noviembre de 2020. Así mismo, se evidenció áreas de losas de concreto construidas en las zonas de paraderos de los vehículos de servicios públicos, las cuales presentan un adecuado comportamiento. Igualmente, se apreció adecuadas áreas intervenidas por el DADEP sobre este corredor.

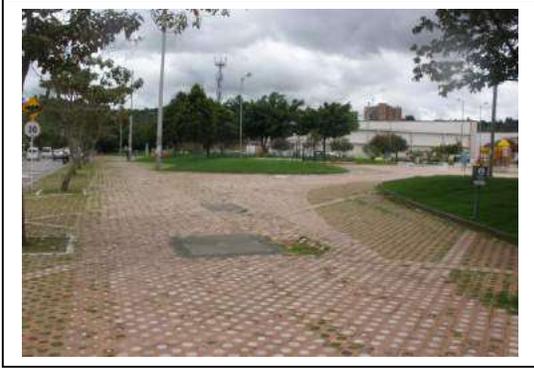
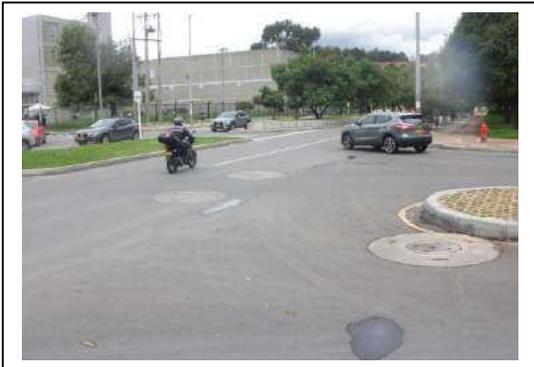
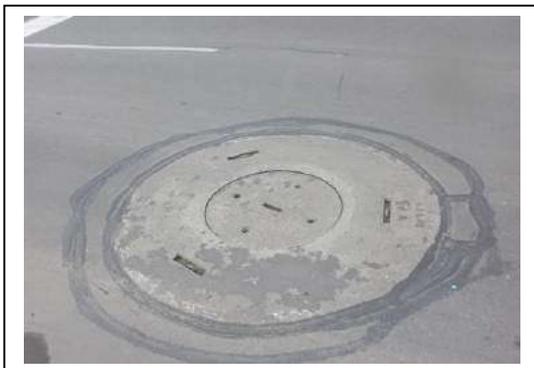
Se evidenciaron daños que fueron identificados y reparados por el contratista, correspondiente a sello de fisuras, tanto longitudinales y transversales en calzada y sello de áreas adyacentes a pozos de inspección; estas situaciones están evidenciadas en Visita de Reconocimiento VR-4 realizada el 11 de noviembre de 2020. Así mismo, se evidenció áreas de losas de concreto construidas en las zonas de paraderos de los vehículos de servicios públicos, las cuales presentan un adecuado comportamiento. Igualmente, se apreció adecuadas áreas intervenidas por el DADEP sobre este corredor.

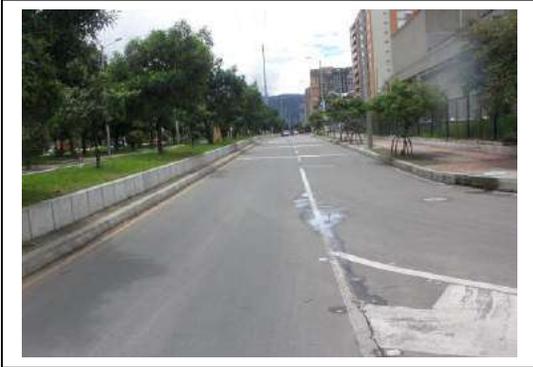
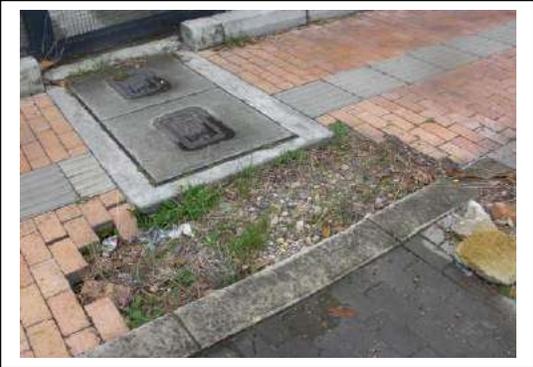
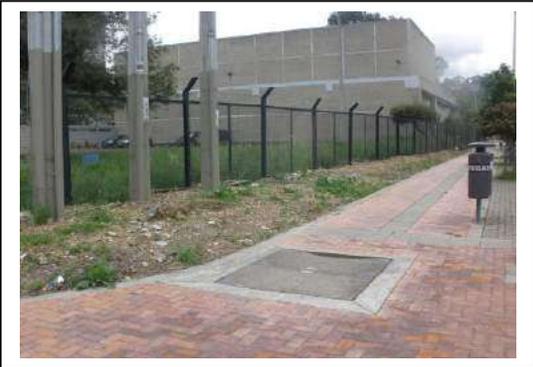
2. Costado Sur de la Calle 169 B

Se evidenciaron daños que fueron identificado y reparados por el contratista, correspondiente a sello de fisuras, tanto longitudinales y transversales en calzada y sello de áreas adyacentes a pozos de inspección; estas situaciones están evidenciadas en Visita de Reconocimiento VR-4 realizada el 11 de noviembre de 2020. Así mismo, se evidenciaron nuevos daños (Terceros desconocidos); estos daños hacen referencia rotura de zona de adoquines producto de posible intervención de la caja de la EAAB y la rotura de tapa de caja de energía (CODENSA), los cuales deben ser comunicados a estas empresas para su respectiva reparación.

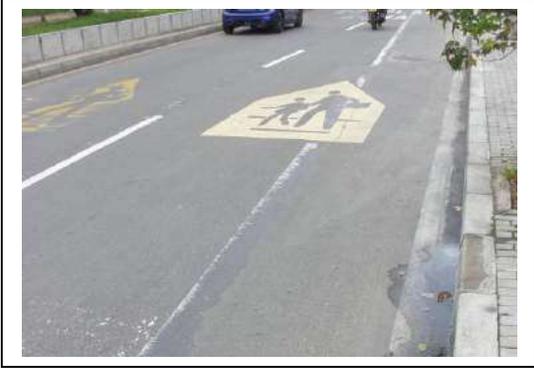
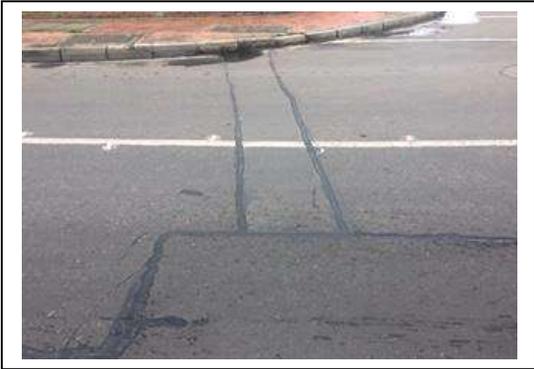
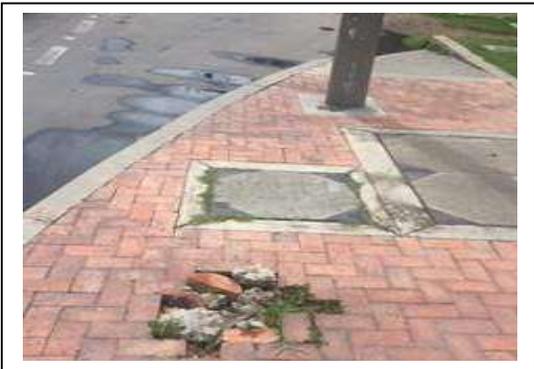
Se evidenciaron daños que fueron identificado y reparados por el contratista, correspondiente a sello de fisuras, tanto longitudinales y transversales en calzada y sello de áreas adyacentes a pozos de inspección; estas situaciones están evidenciadas en Visita de Reconocimiento VR-4 realizada el 11 de noviembre de 2020. Sin embargo, se identificaron nuevos daños, los cuales al parecer son producto de terceros desconocidos (desprendimiento y rotura de adoquines), los cuales se les debe hacer seguimiento por parte de la DTAI a fin de clarificar su imputabilidad.

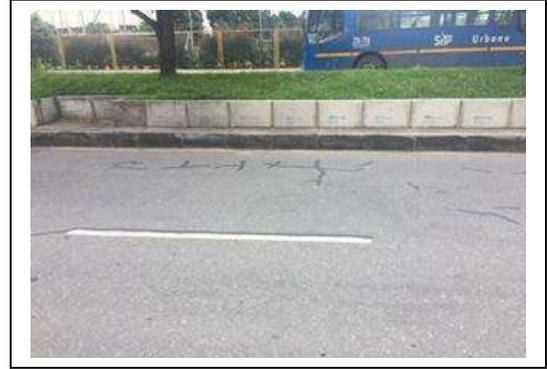
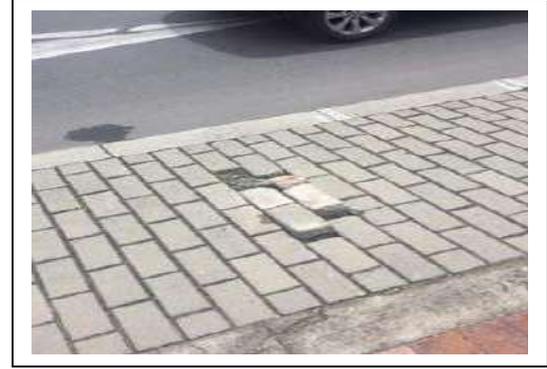
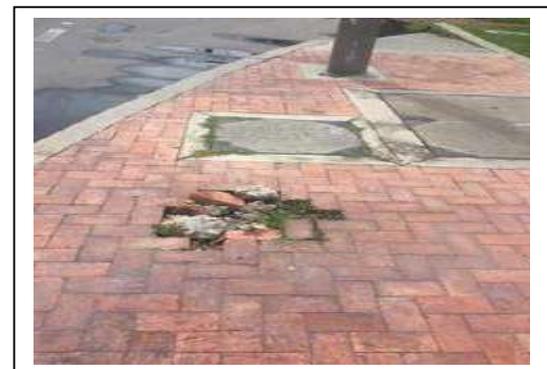
- Nuevos daños (terceros desconocidos); estos daños hacen referencia rotura de zona de adoquines producto de posible intervención de la caja de la EAAB y la rotura de tapa de caja de energía (CODENSA), los cuales deben ser comunicados a estas empresas para su respectiva reparación.
- Igualmente, otros nuevos daños identificados, los cuales al parecer son producto de terceros desconocidos (desprendimiento y rotura de adoquines), los cuales se les debe hacer seguimiento por parte de la DTAI a fin de clarificar su imputabilidad.

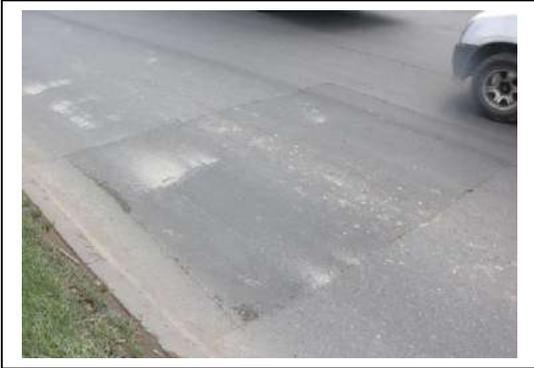
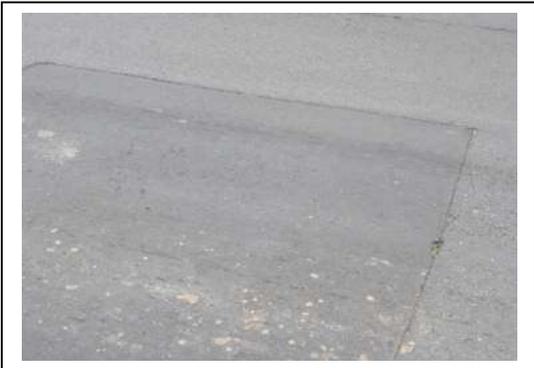
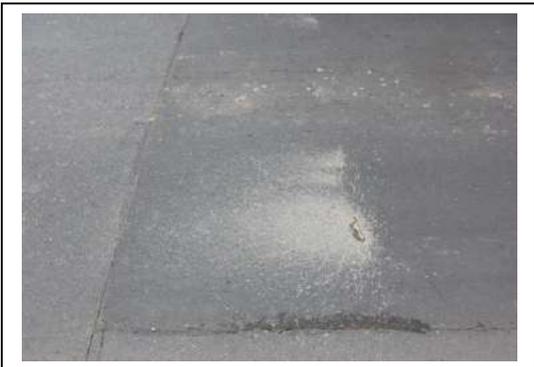
1. Daño 7-4: Huevo y Fisuramiento en Bloque (Carrera 17 N°70-31 Sur)

Se evidenció daño, el cual fue reparado y reportado en la Visita de Inspección (VI-2); sin embargo, en visita de inspección realizada en conjunto entre la DTAI y la OCI, se evidencia daño nuevamente en la zona y/o reparación realizada por el contratista, la cual no cumple con los requerimientos para ser validada por el seguimiento de la DTAI.

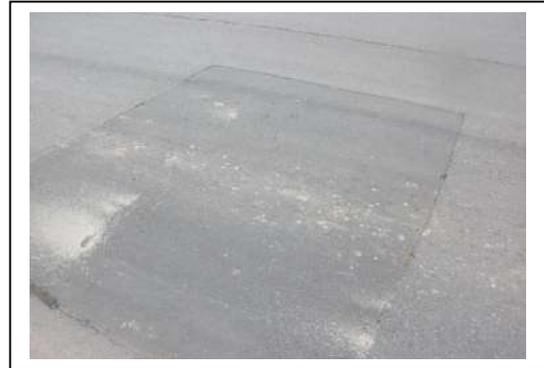
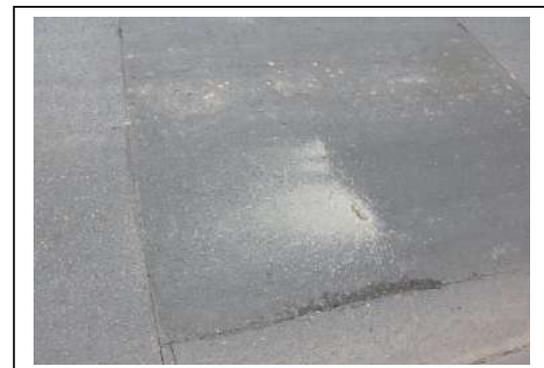
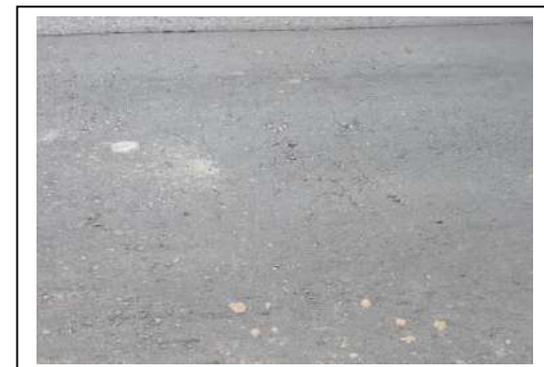
- **Daño 7-4:** Se evidenció daño, el cual fue reparado y reportado en la Visita de Inspección (VI-2); sin embargo, en visita de inspección realizada en conjunto entre la DTAI y la OCI, se evidencia daño nuevamente en la zona y/o reparación realizada por el contratista, la cual no cumple con los requerimientos para ser validada por el seguimiento de la DTAI.
- **Daño 10-2:** Se evidenció daño, el cual fue reportado en la en la Visita de Inspección (VI-2) realizada el 14-12-2020; sin embargo, este no ha sido reparado por el contratista, y está ratificado en visita de inspección realizada en conjunto entre la DTAI y la OCI, se evidencia esta situación

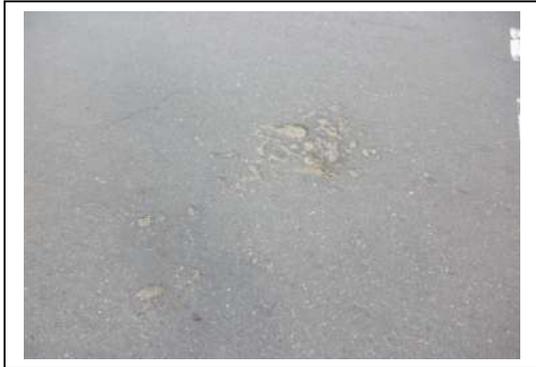
**2. Daño 10-2: Desgaste y Desprendimiento Superficial de Carpeta Asfáltica
(Carrera 86 con Calle 66 G, Calzada 2 y 4)**

Se evidenció daño, el cual fue reportado en la en la Visita de Inspección (VI-2) realizada el 14-12-2020; sin embargo, este no ha sido reparado por el contratista, y está ratificado en visita de inspección realizada en conjunto entre la DTAI y la OCI, se evidencia esta situación

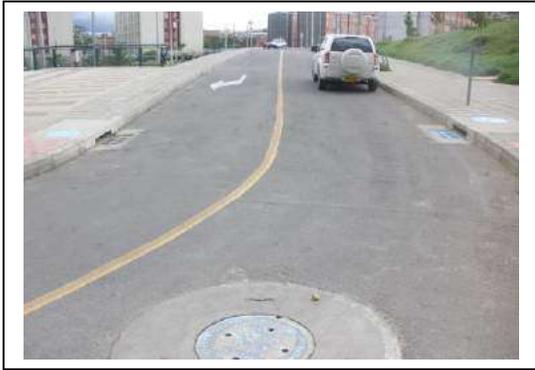
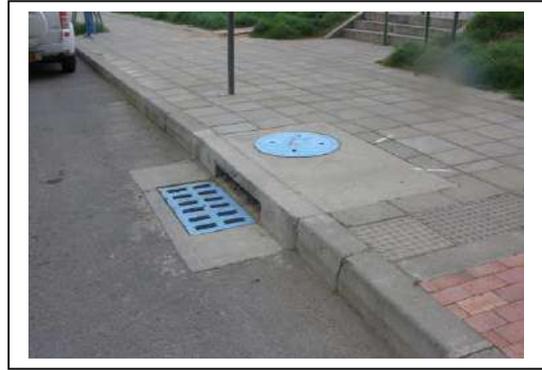
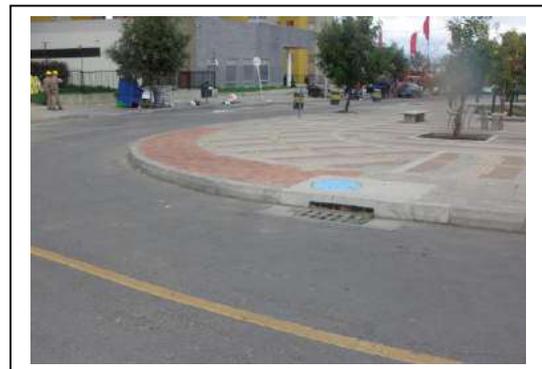
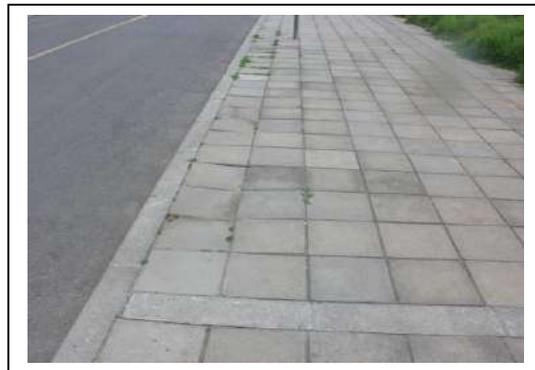
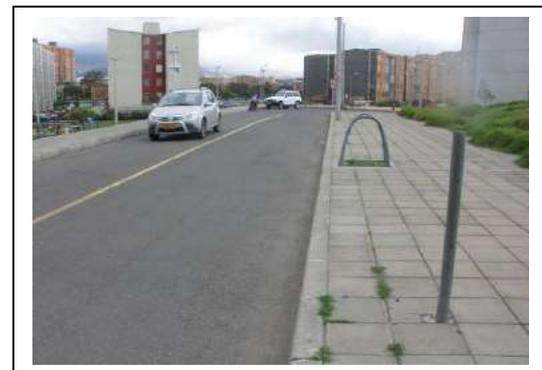
1. LICENCIA DE EXCAVACIÓN 175-2017

Se evidenció Licencia de Excavación, correspondiente a Excavaciones de Espacio Público, otorgada para la Construcción y Renovación de Redes de Alcantarillado en la AC 68 sur N°70D-71 de la Urbanización Parque Central Bonavista, la cual teniendo en cuenta la visita de obra realizada, las obras ejecutadas presentan adecuados acabados, luego de realizadas las intervenciones aprobadas por el Instituto; sin embargo, se evidencia posibles hundimientos en la zona de colocación de losetas de concreto, las cuales se le debe hacer seguimiento por parte del IDU a posibles fallas constructivas en este sector

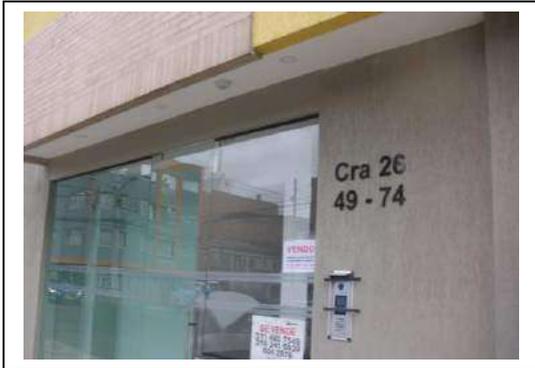
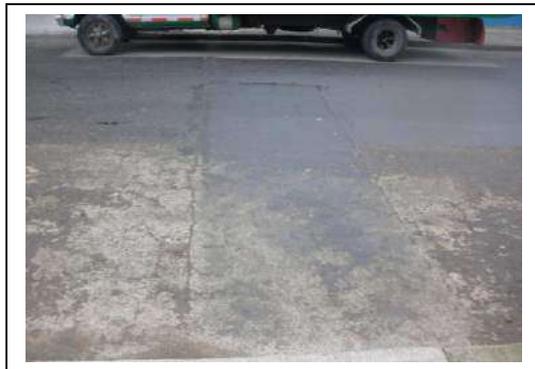
2. LICENCIA DE EXCAVACIÓN 415-2019

Se evidenció Licencia de Excavación, otorgada para la Construcción de Acometida de Alcantarillado Pluvial y domiciliaria de Alcantarillado Sanitario en la Carrera 26 N°49-74 Edificio San Sebastián, la cual teniendo en cuenta la visita a terreno realizada, las obras ejecutadas presentan adecuados remates y acabados; Sin embargo, luego de la inspección adelantada con la DTAI y la OCI, se pudo evidenciar que existirían obras adicionales ejecutadas (cámaras de energía y conectantes), las cuales no harían parte del Licencia de Excavación inicialmente otorgada. Se recomienda evaluar si estas obras adicionales ejecutadas, fueron ejecutadas dentro de la misma licencia inicial otorgada, sin contar con la debida aprobación por parte del Instituto

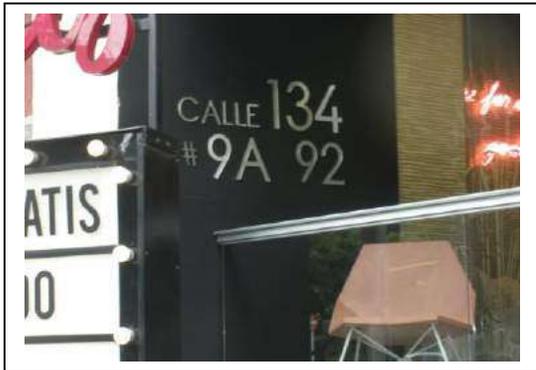
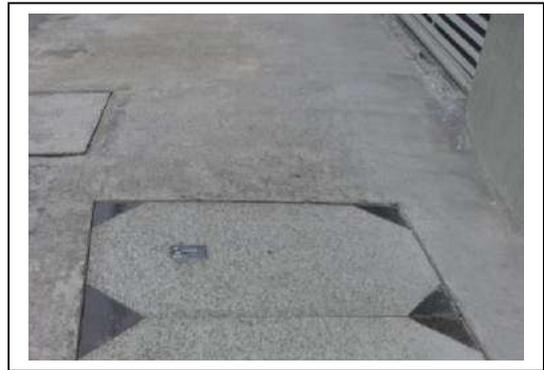
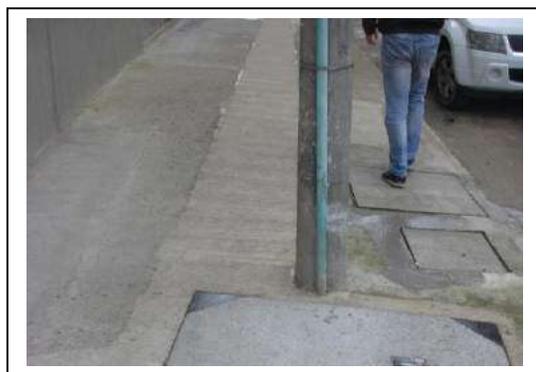
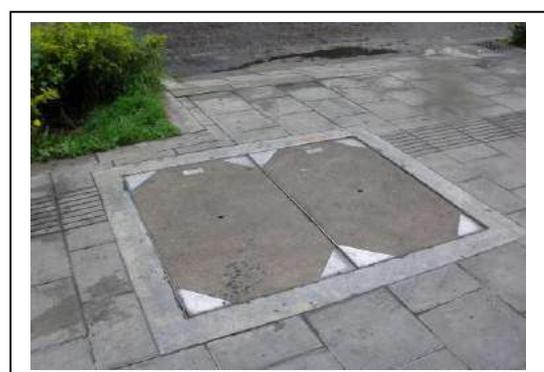
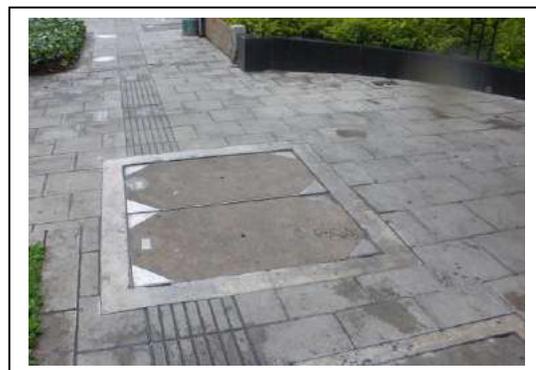
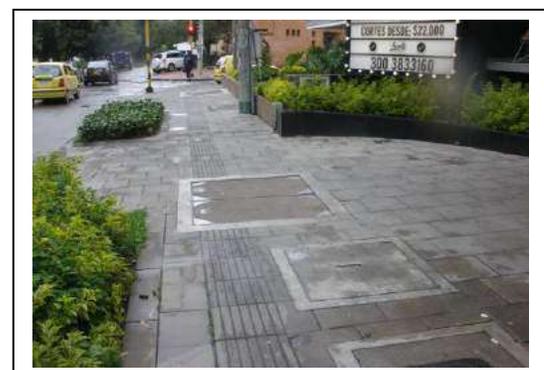
3. LICENCIA DE EXCAVACIÓN 366-2017

Se evidenció Licencia de Excavación, otorgada para la Construcción de Dos Cajas de Inspección y Construcción de Redes Domiciliarias de Energía para la Calle 134 N°9ª-92 del Edificio INKANTO, el cual teniendo en cuenta la visita de obra realizada, las obras ejecutadas presentan adecuados remates y acabados.

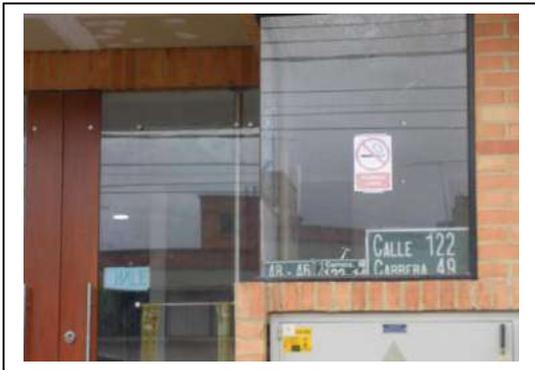
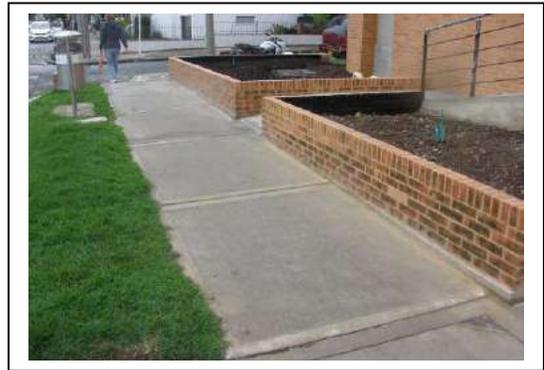
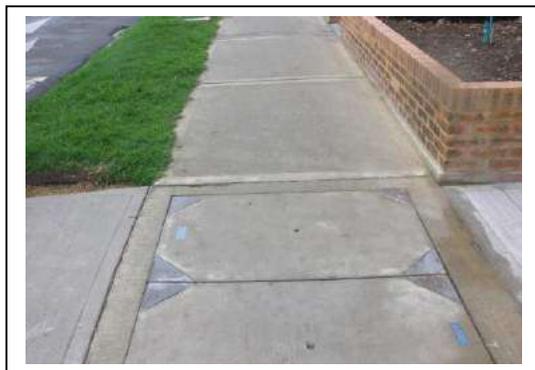
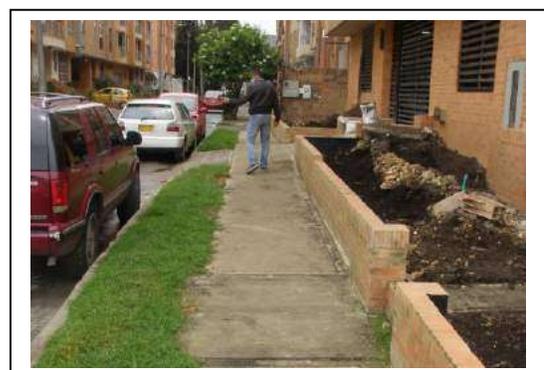
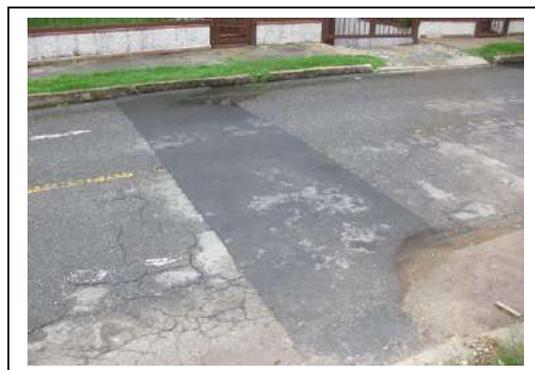
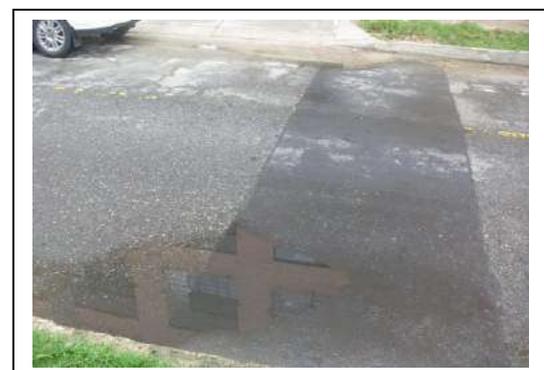
4. LICENCIA DE EXCAVACIÓN 263-2020

Se evidenció Licencia de Excavación, otorgada para la Construcción de la Red de Alcantarillado para el Proyecto Torres del Batán II, ubicado en la Calle 122 N°48-46, el cual teniendo en cuenta la visita de obra realizada, las obras ejecutadas presentan adecuados remates y acabados.

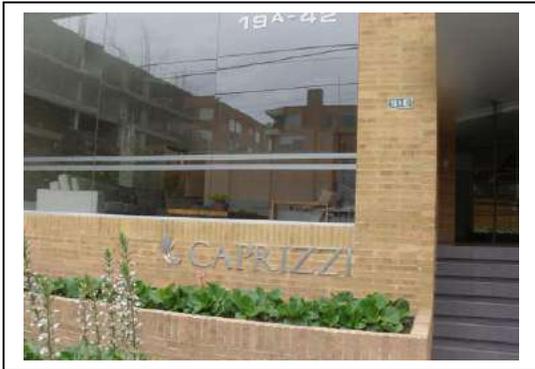
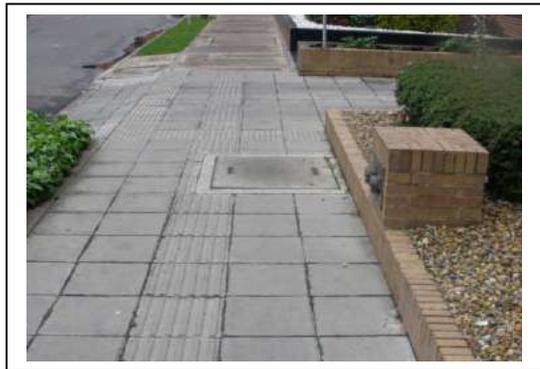
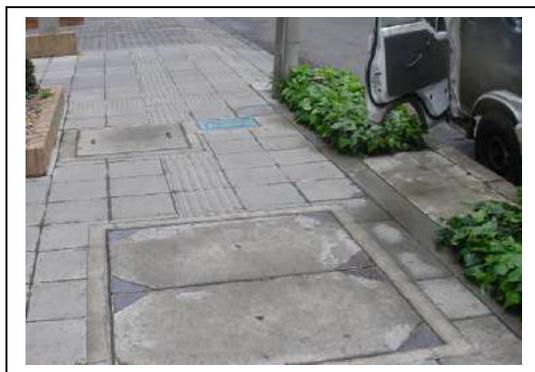
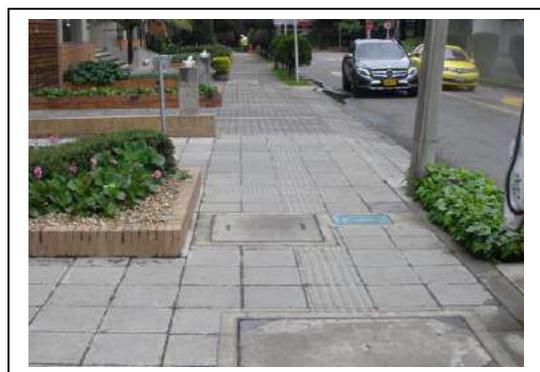
5. LICENCIA DE EXCAVACIÓN 58-2016

Se evidenció Licencia de Excavación, otorgada para la Construcción de Cámara de Inspección para Acometida para el Edificio CAPRIZZI ubicado en la Calle 104A N°19A-42, el cual teniendo en cuenta la visita de obra realizada, la obra ejecutada presenta adecuados remates y acabados.

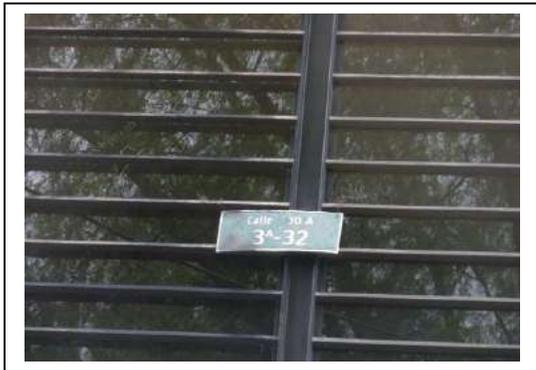
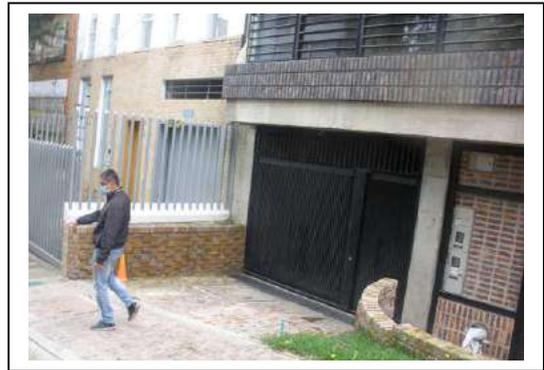
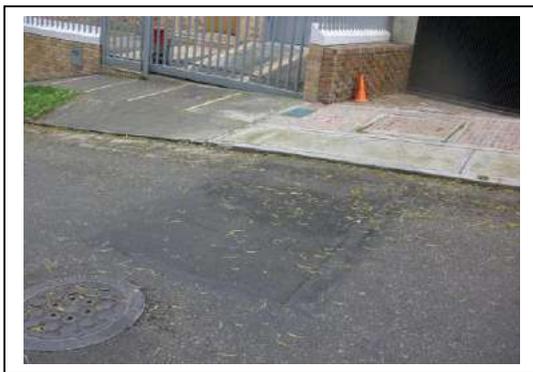
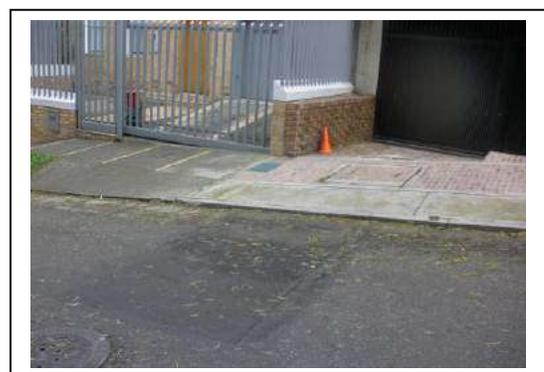
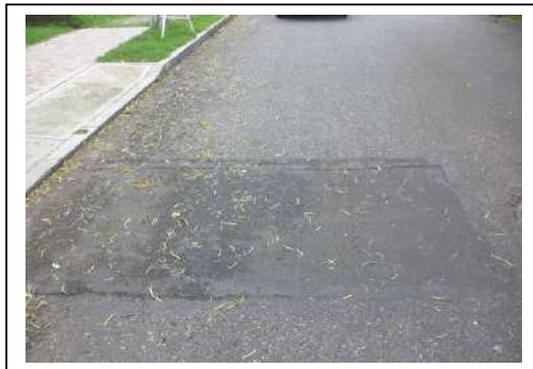
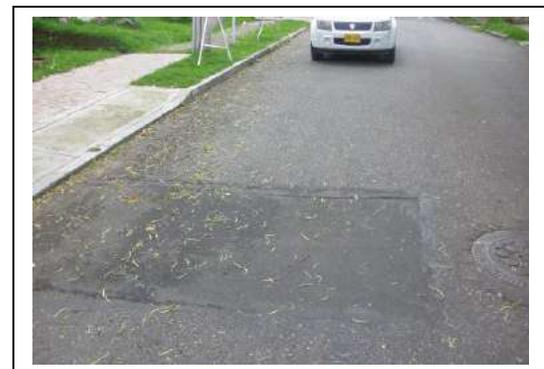
6. LICENCIA DE EXCAVACIÓN 362-2018

Se evidenció Licencia de Excavación, otorgada para la Construcción de la Red de Alcantarillado para el Proyecto Torres del Batán II, ubicado en la Calle 30A N°3A-32, el cual teniendo en cuenta la visita de obra realizada, las obras ejecutadas presentan adecuados remates y acabados.

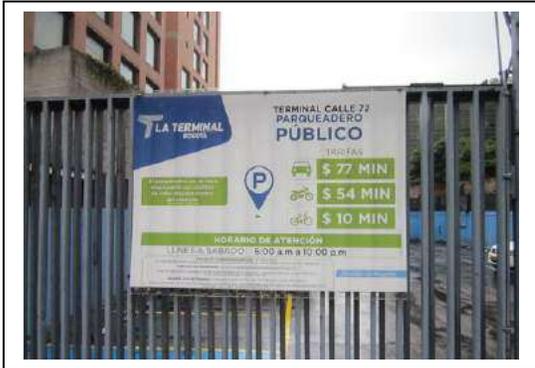
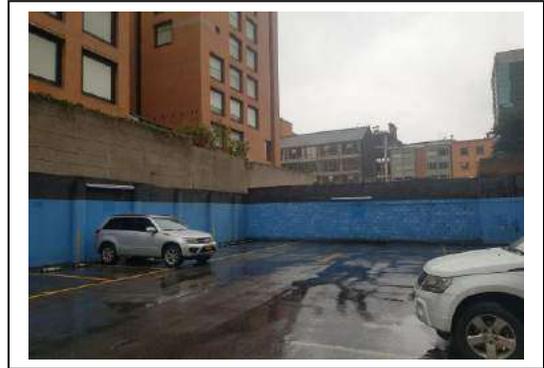
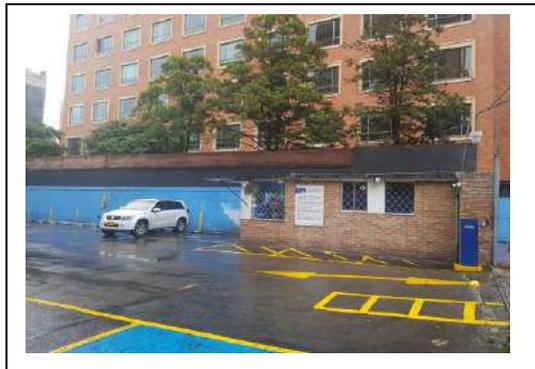
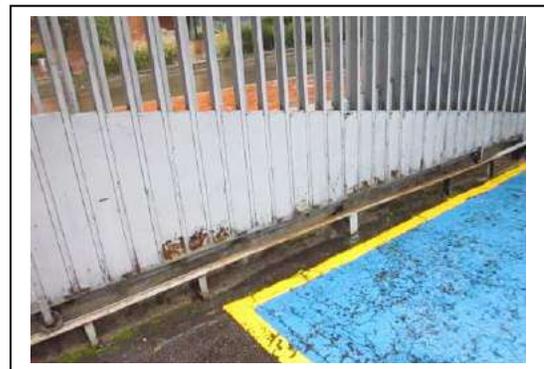
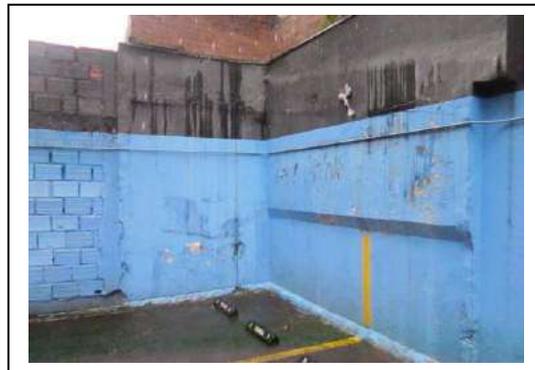
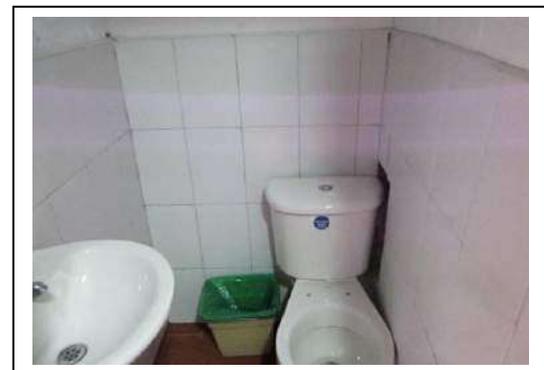
1. PARQUEADERO CALLE 72

El parqueadero se encuentra ubicado en AC 72 N° 5 – 67, Durante la visita se pudo observar que la puerta metálica se encuentra oxidada en la parte inferior ocupando todo el ancho de la puerta, el patio de estacionamiento en asfalto en términos generales se encuentra en buen estado, la demarcación se encuentra en buen estado, el cerramiento en mampostería se encuentra en buen estado, sin embargo, presenta humedad en la esquina sur occidental; la caseta en mampostería se encuentra en buen estado, de igual manera el baño y el orinal.
