REFERENCIA: Informe Final Auditoría 2021 al Proceso Conservación de Infraestructura.

**“CONSTRUCCIÓN DE LA INTERSECCIÓN A
DESNIVEL DE LA AVENIDA LAUREANO
GÓMEZ (AK9) POR LA CALLE 94 Y SU
CONEXIÓN CON LA AVENIDA SANTA
BÁRBARA (AK9) EN BOGOTÁ D.C.**

CONTRATO IDU-70-2012

CONTRATO IDU-1384-2017

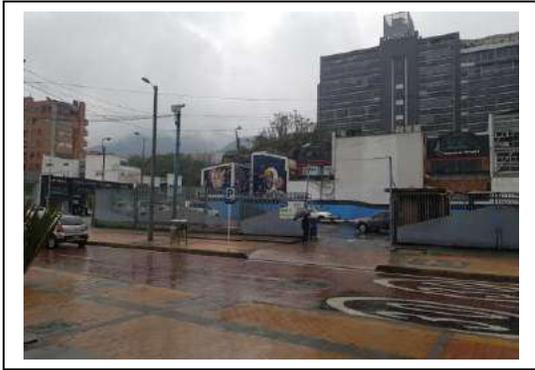
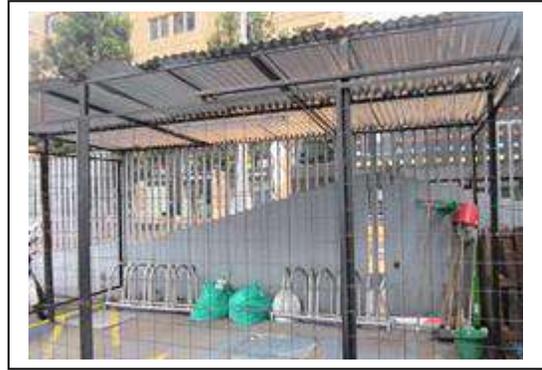
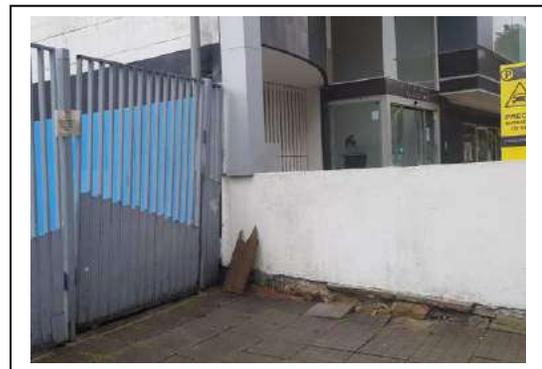
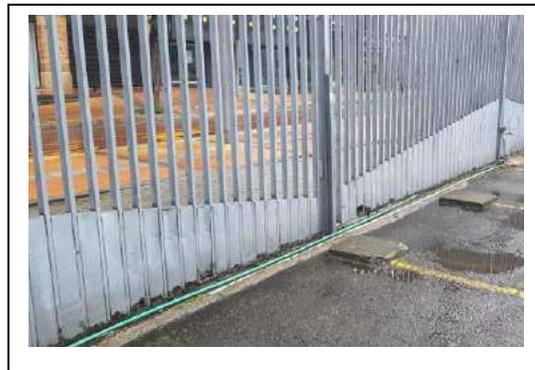
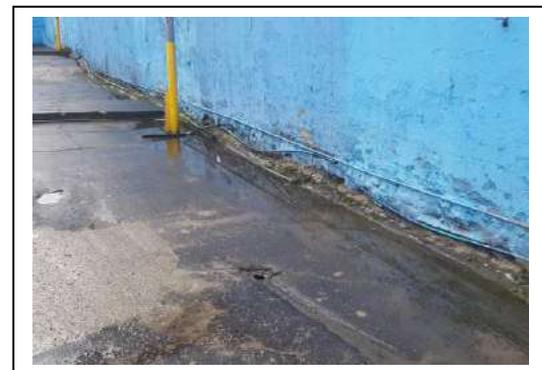
2. PARQUEADERO CALLE 84

Parqueadero calle 84. El parqueadero se encuentra ubicado en CR 12 N° 84 -42, Durante la visita se pudo observar que, el cerramiento metálico tiene partes oxidadas, además se encuentra desprendido en la esquina sur occidental, el patio de estacionamiento en asfalto presenta baches y agrietamientos, la demarcación se encuentra en regular estado, hay tubería de redes secas expuesta, el personal que trabaja en el parqueadero tiene los elementos de bioseguridad, los baños y caseta se encuentran en buen estado. El personal que trabaja en el parqueadero cuenta con los elementos de bioseguridad.

El parqueadero se encuentra ubicado en CR 12 N° 84 -42, Durante la visita se pudo observar que, el cerramiento metálico tiene partes oxidadas, además se encuentra desprendido en la esquina sur occidental, el patio de estacionamiento en asfalto presenta baches y agrietamientos, la demarcación se encuentra en regular estado, hay tubería de redes secas expuesta, es personal que trabaja en el parqueadero tiene los elementos de bioseguridad, los baños y caseta se encuentran en buen estado.

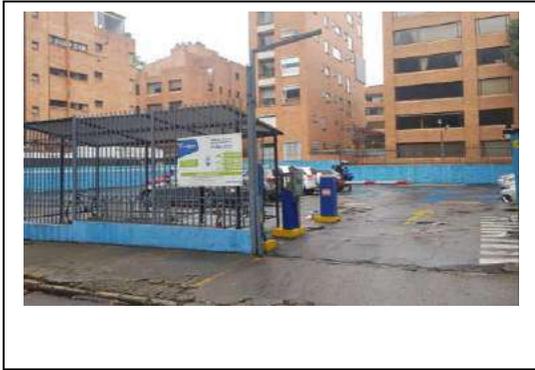
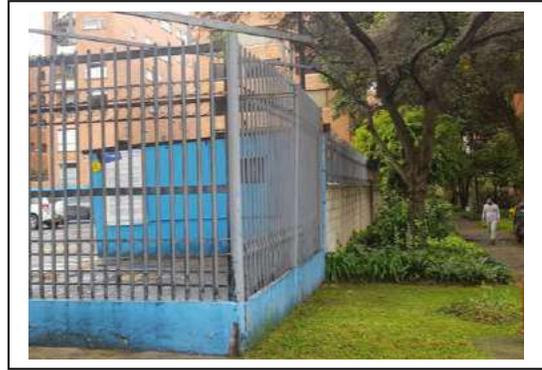
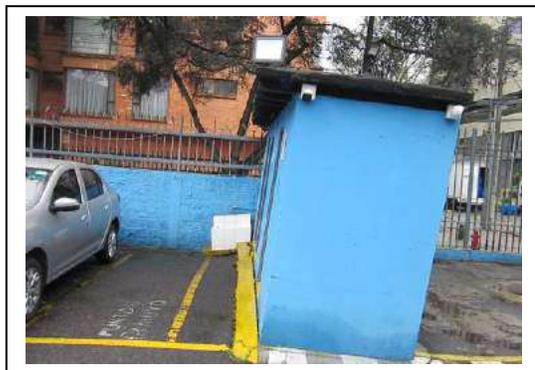
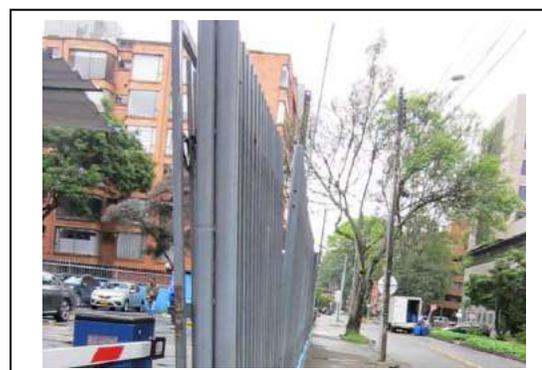
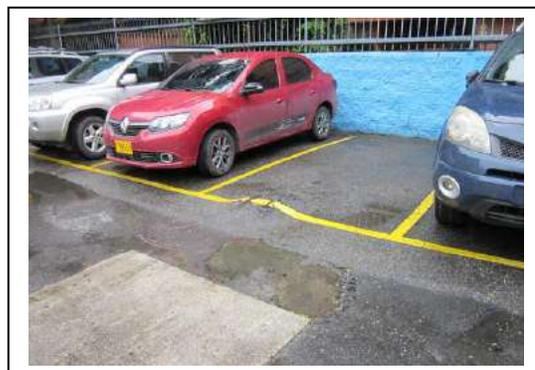
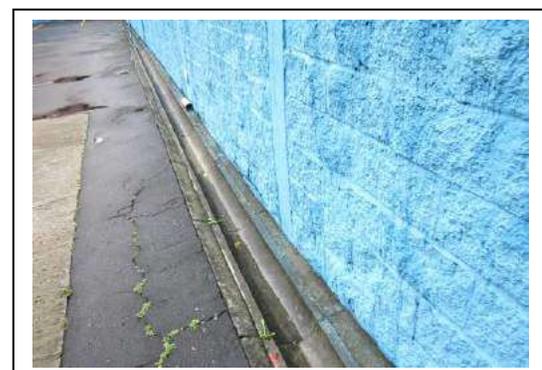
3. PARQUEADERO CALLE 88

Parqueadero calle 88. Ubicado en la carrera 11a N° 88 – 49, se pudo observar que la caseta en donde se encuentran los baños se encuentra inclinada aproximadamente 15° (puede existir riesgo de colapso), el cerramiento metálico en la parte oriental se encuentra desprendida, el patio de estacionamiento en asfalto presentan resaltos por el costado oriental por las raíces de los árboles, agrietamientos y baches; la demarcación se encuentra en buen estado; el cerramiento en mampostería se encuentra en buen estado; la cuneta ubicada en la parte occidental es discontinua (presenta separación en las uniones). El personal que trabaja en el parqueadero cuenta con los elementos de bioseguridad.

El parqueadero se encuentra ubicado en la carrera 11a N° 88 – 49, Durante la visita se pudo observar que la caseta en donde se encuentran los baños se encuentra inclinada aproximadamente 15°, el cerramiento metálico en la parte oriental se encuentra desprendida, el patio de estacionamiento en asfalto presentan resaltos por el costado oriental por las raíces de los árboles, agrietamientos y baches; la demarcación se encuentra en buen estado, el cerramiento en mampostería se encuentra en buen estado; la cuneta ubicada en la parte occidental es discontinua, (presenta separación en las uniones).

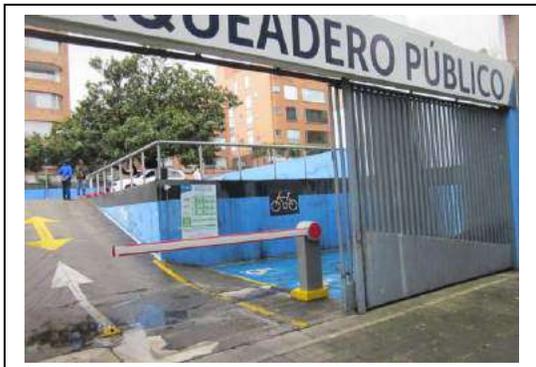
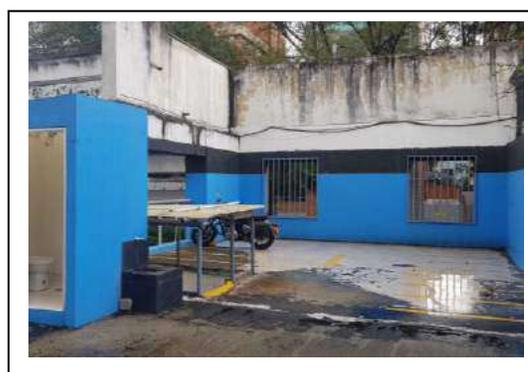
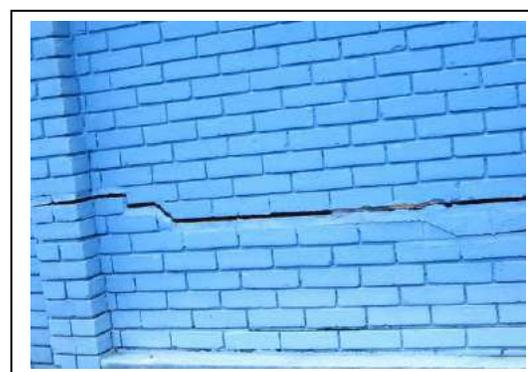
4. PARQUEADERO CALLE 93

El parqueadero ubicado en CR 11 N° 93A – 72, Durante la visita se pudo observar que la puerta metálica de entrada de vehículos en buen estado, el patio de estacionamiento presenta agrietamientos en el asfalto, la demarcación en regular estado, el cerramiento tiene una grieta en la parte oriental, presenta humedades en el sótano; hay humedad en la caja de contador de energía, baño en buen estado.

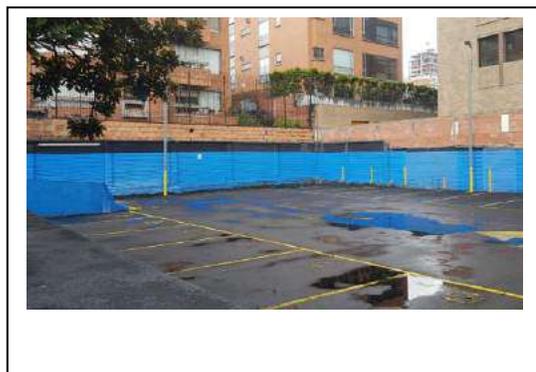
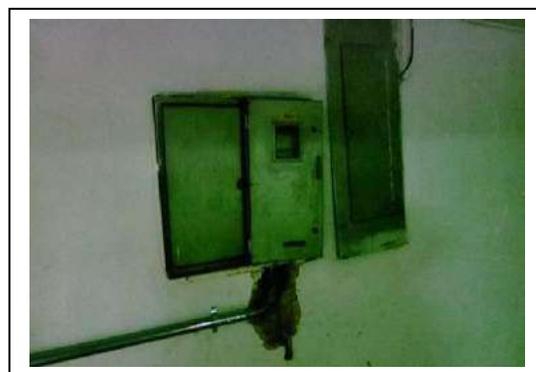
Parqueadero calle 93. Ubicado en CR 11 N° 93A – 72, se pudo observar que la puerta metálica de entrada de vehículos en buen estado, el patio de estacionamiento presenta agrietamientos en el asfalto, la demarcación en regular estado, el cerramiento tiene una grieta en la parte oriental, presenta humedades en el sótano y en la caja de contador de energía, baño en buen estado. El personal que trabaja en el parqueadero cuenta con los elementos de bioseguridad.

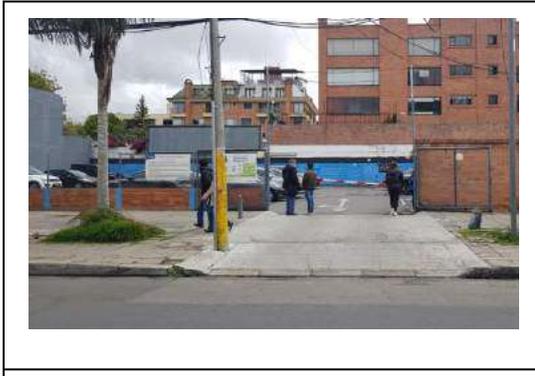
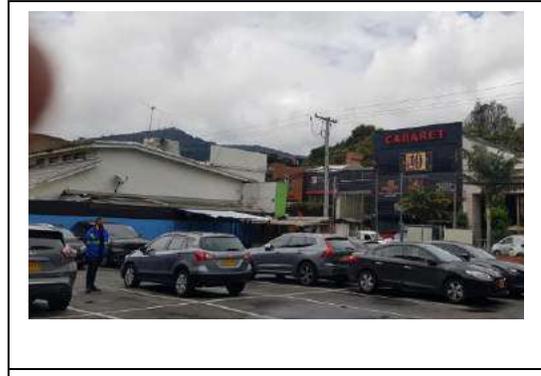
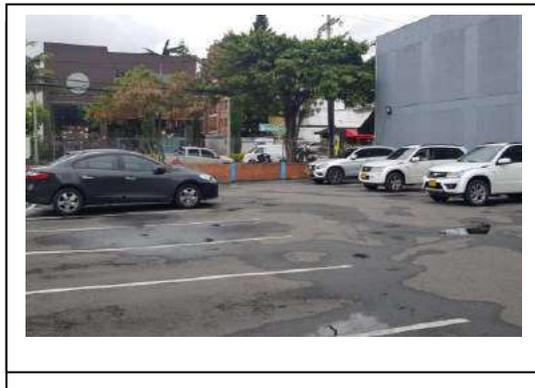
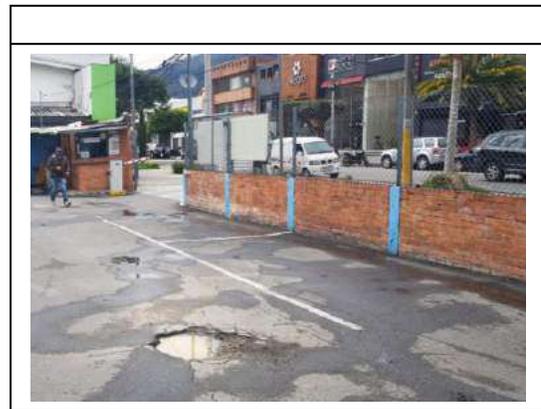
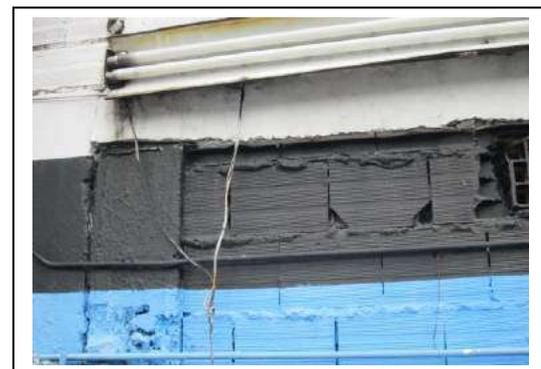
5. PARQUEADERO CALLE 109

Parqueadero calle 109. Ubicado en CL 109 N° 17 – 45, se pudo observar que la puerta metálica se encuentra en buen estado, el patio de estacionamiento presenta agrietamientos y un bache en la parte sur, buen estado, la demarcación se encuentra en regular estado; el cerramiento se encuentra en buen estado, sin embargo, presenta cables de electricidad expuestos en la parte noroccidental, baños en buen estado, bicicletero en buen estado, caseta en mampostería en buen estado. El personal que trabaja en el parqueadero cuenta con los elementos de bioseguridad.

Ubicado en CL 109 N° 17 – 45 Durante la visita se pudo observar que la puerta metálica se encuentra en buen estado, el patio de estacionamiento presenta agrietamientos y un bache en la parte sur, buen estado, la demarcación se encuentra en regular estado; el cerramiento se encuentra en buen estado, sin embargo, presenta cables de electricidad expuestos en la parte noroccidental, baños en buen estado, ciclero en buen estado. caseta en mampostería en buen estado.

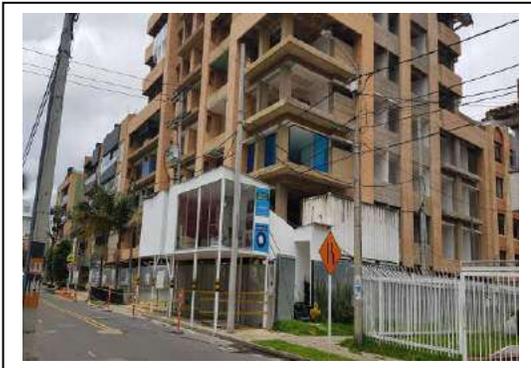
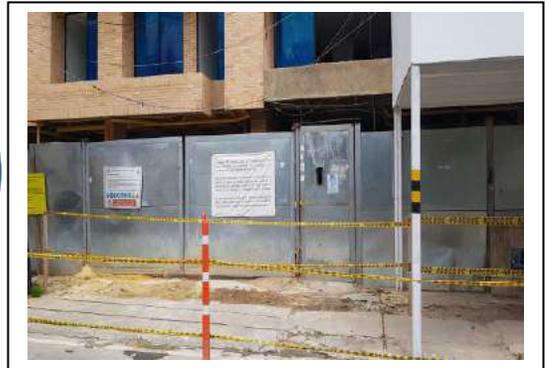
1 Carrera 13 A # 109 – 87. Se observó ocupación del espacio público por una construcción provisional adecuada para sala de ventas. El mismo predio aparece registrado en dos contratos: uno el IDU DTAI 0001 DE 2021 (15/02/2021 al 20/08/2021) y otro el IDU DTAI 0005 DE 2020 (Liquidado ejecutado entre el 16/03/2020 y el 13/02/2021).

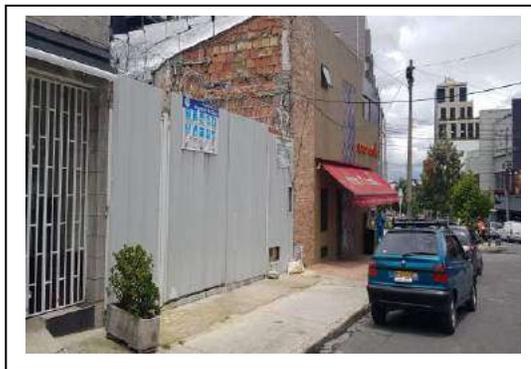
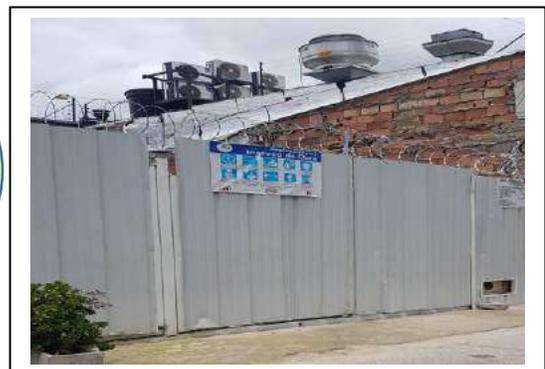
2

2. Calle 120 A # 6-47. El permiso de ocupación, al parecer no fue implementado dado que se encontró un predio vacío, sin actividades constructivas en su interior y con un cerramiento provisional de obra. El contrato aparece liquidado en los registros del contrato IDU DTAI 0002 de 2020 en la base de datos CUADRO RESUMEN APROVECHAMIENTO ECONÓMICO – CONTROL.

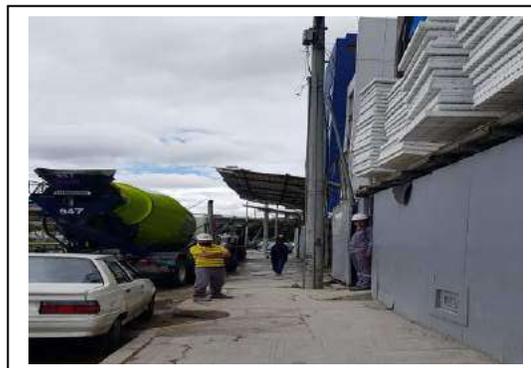
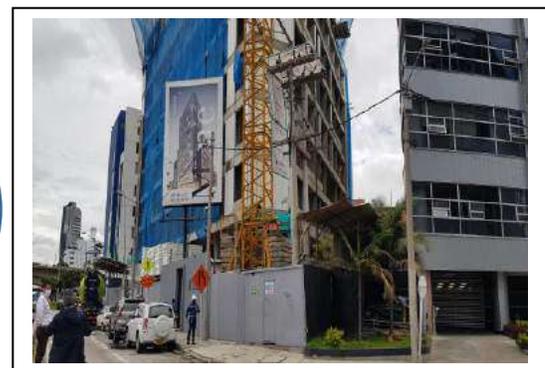
3

3. Avenida Cra 9 # 100 – 77. Se demolió la sala de ventas que ocupaba parte del andén. El registro en la base de datos de la DATAI coincide con la situación encontrada en la obra, lo cual se cotejó en los registros del contrato IDU DTAI 0005 de 2019 en donde aparece liquidado.

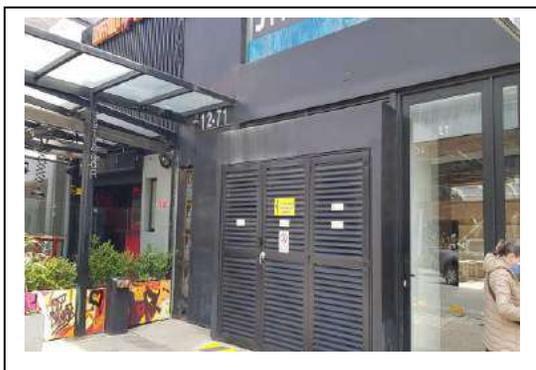
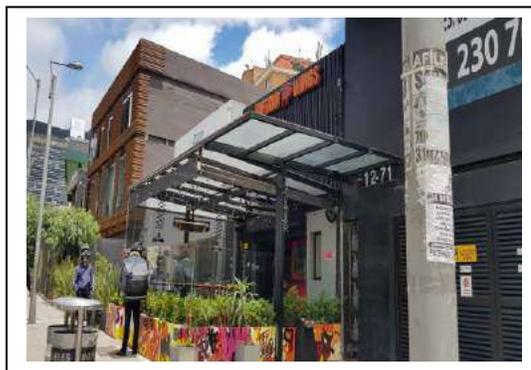
CALLE 85 No.12-71

Corresponde al predio incluido en la muestra evaluada, en donde se identificó que el estado registrado en la base de datos coincide con la realidad del predio, evidenciándose un adecuado control, registro y seguimiento.

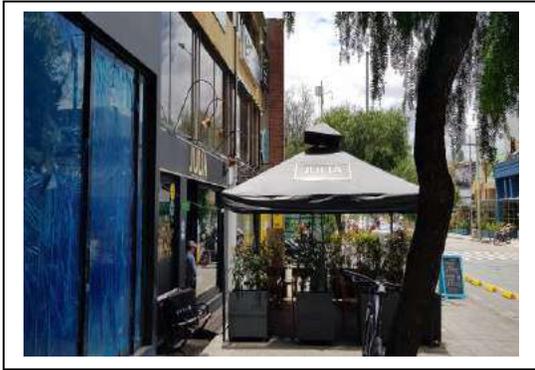
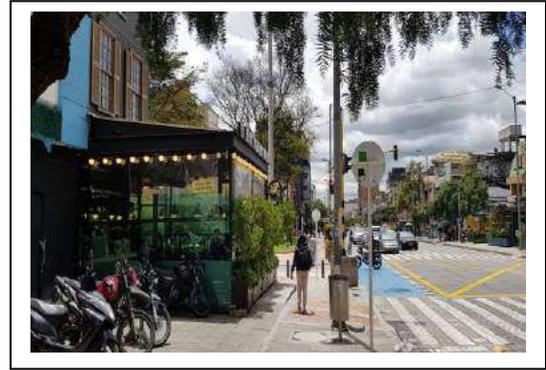
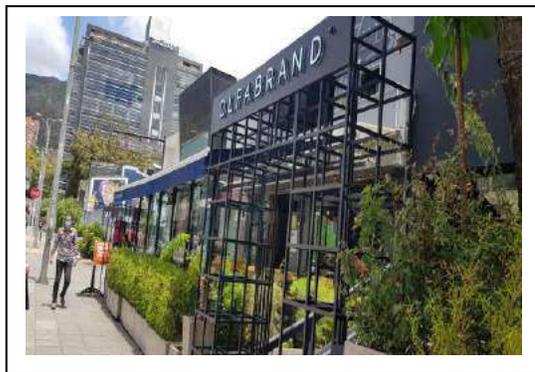
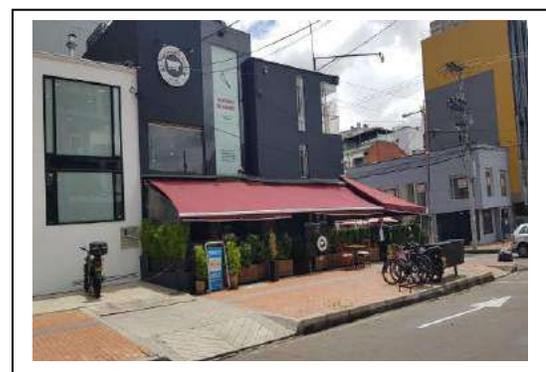
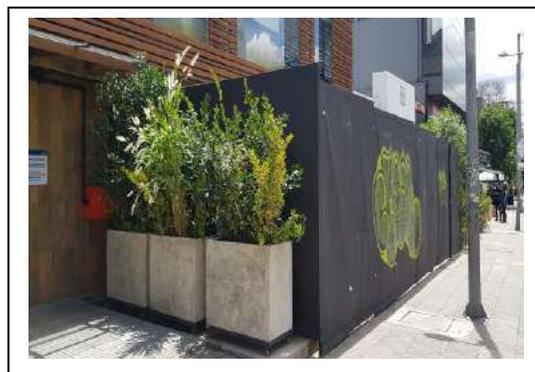
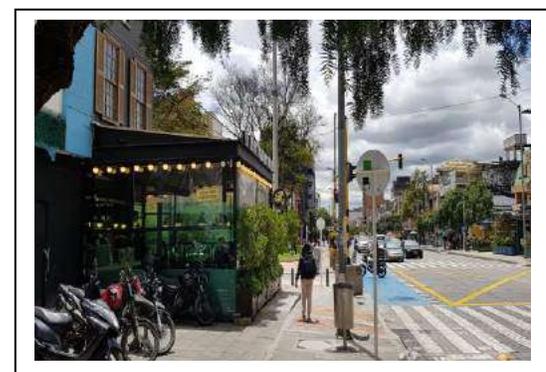
3. SOLICITUD DE USO TEMPORAL DE ANTEJARDINES

En el corredor de la Calle 85 entre Carreras 11 y 14 se identificaron predios en los que se utiliza el espacio público correspondiente al antejardín. Sin embargo, y consultada la base de datos BASE DE DATOS - PERMISOS OCUPACION DE ANTEJARDINES A 2021, se identificó que hay algunos predios, en los que se utiliza el antejardín para fines comerciales, que no aparecen registrados, lo cual conduce a concluir que no han solicitado los correspondientes permisos. En ese sentido se recomienda al proceso alertar a la Alcaldía Local correspondiente para que adelante procesos de verificación en relación con la obtención de permisos por parte del IDU en antejardines ocupados.

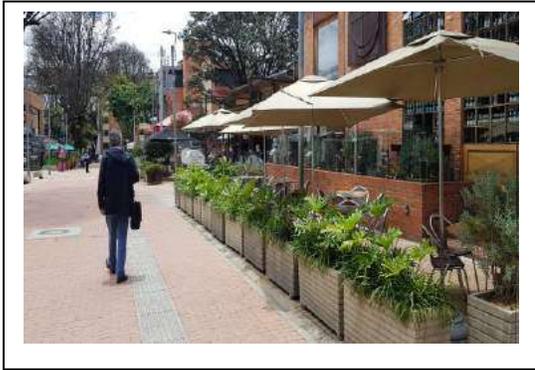
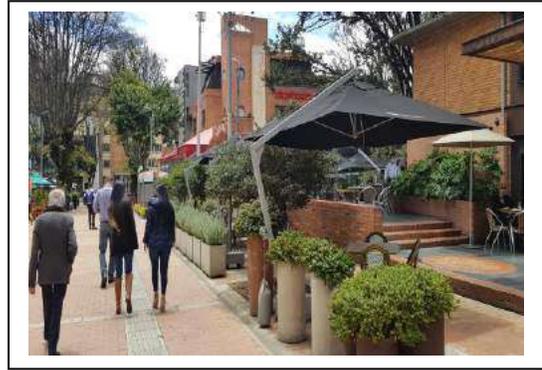
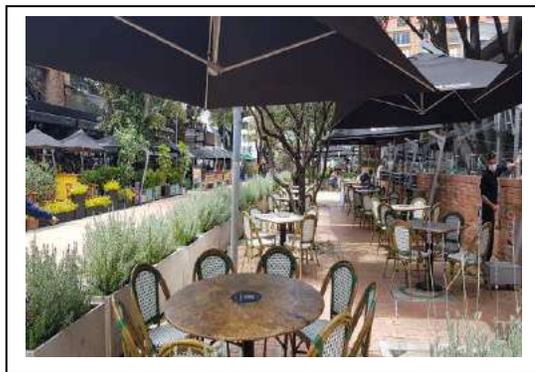
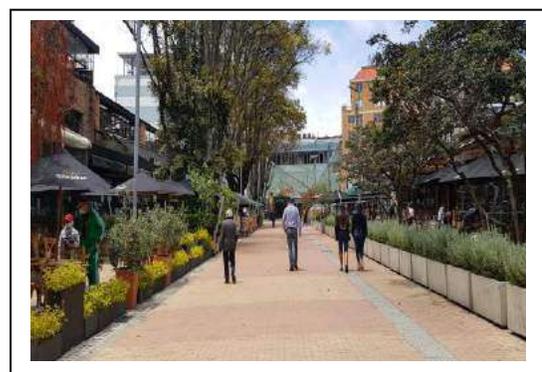
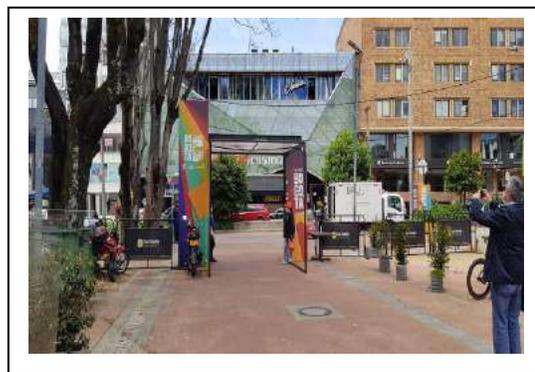
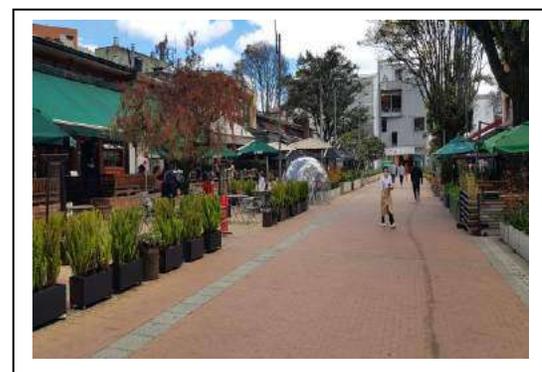
Zona Rosa Calle 83 entre carreras 12 y 13 y Carrera 12 A entre calles 83 y 84 Bis

Se incluyeron en la verificación los casos de permisos relacionados con la estrategia de Cielos Abiertos, en los cuales la Secretaría Distrital de Desarrollo Económico fue la entidad promotora y solicitante. En la visita se visualizó la utilización del espacio público atendiendo a los criterios de bioseguridad para estos casos.

De acuerdo con la información registrada en la BASE DE DATOS PERMISOS CALAMIDAD COVID 19; CIELO ABIERTO Y ARTESANOS, el permiso de ocupación de este espacio público estaba autorizado hasta el 31 de marzo de 2021. Dado que en la visita de verificación realizada el 7 de abril de 2021 se identificó que el espacio público estaba siendo utilizado, se concluye que no había sido renovado dicho permiso, lo cual debería haber sido reportado por el proceso a la Alcaldía Local. En la fecha de verificación no se encontró en el expediente creado para esta actividad ninguna comunicación relacionada con este reporte, por lo cual se recomienda fortalecer los controles asociados con la identificación de espacios públicos que se utilizan sin realizar la correspondiente solicitud de renovación y/o ampliación de plazo para su utilización.

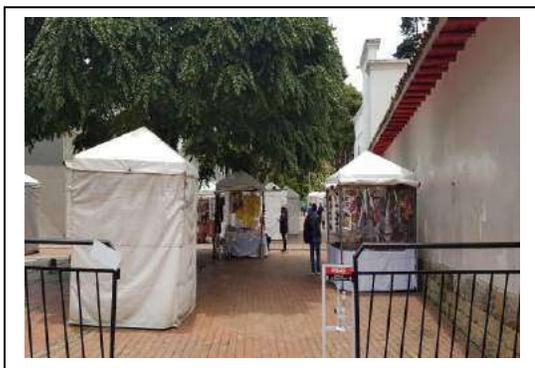
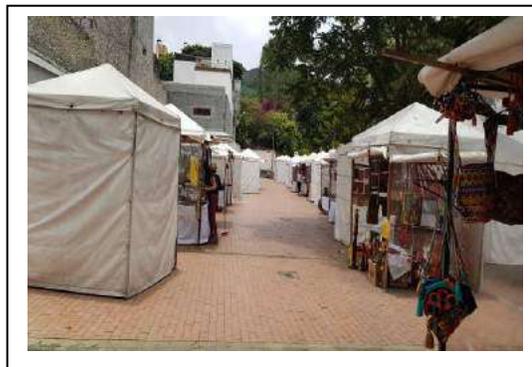
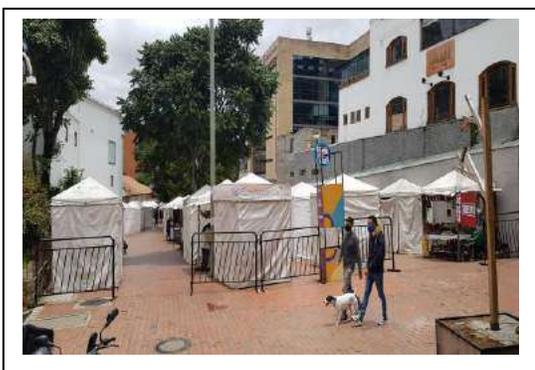
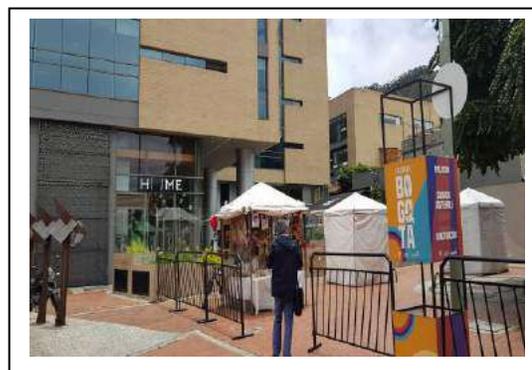
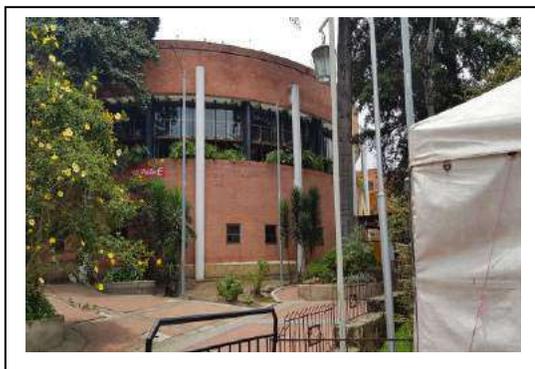
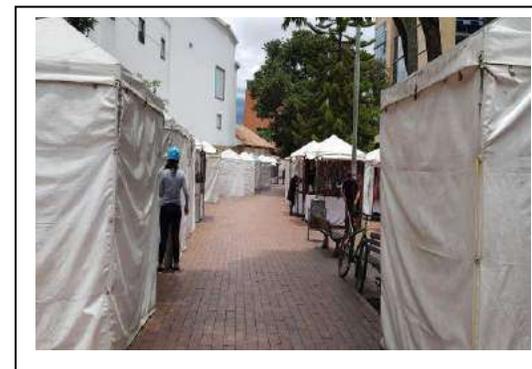
Alameda de la calle 116 bis entre carrera 6ª y 7

De acuerdo con la información registrada en la BASE DE DATOS PERMISOS CALAMIDAD COVID 19; CIELO ABIERTO Y ARTESANOS, el permiso de ocupación de este espacio público estaba autorizado del 25 al 28 de febrero de 2021, del 4 al 7 de marzo de 2021 y del 11 al 14 de marzo de 2021. Dado que en la visita de verificación realizada el 7 de abril de 2021 se identificó que el espacio público estaba siendo utilizado, se concluye que no había sido renovado dicho permiso, lo cual debería haber sido reportado por el proceso a la Alcaldía Local. En la fecha de verificación no se encontró en el expediente creado para esta actividad ninguna comunicación relacionada con este reporte, por lo cual se recomienda fortalecer los controles asociados con la identificación de espacios públicos que se utilizan sin realizar la correspondiente solicitud e renovación y/o ampliación de plazo para su utilización.
